MINISTÉRIO DO MEIO AMBIENTE E MUDANÇA DO CLIMA  
INSTITUTO BRASILEIRO DO MEIO AMBIENTE E DOS RECURSOS NATURAIS RENOVÁVEIS  
Coordenação de Licenciamento Ambiental de Transportes

**Assunto: Relatório de vistoria técnica realizada na Rodovia MT-322 - Processo Administrativo 02001.000412/2023-60.**

Este documento visa relatar as atividades e impressões coletadas durante a vistoria técnica, realizada entre os dias 24 e 28 de junho de 2024, na rodovia MT-322, entre os municípios de Peixoto de Azevedo/MT e Bom Jesus do Araguaia/MT. A vistoria teve por objetivo realizar o acompanhamento das frentes de obras de implantação e pavimentação asfáltica da rodovia e verificar os passivos ambientais existentes.

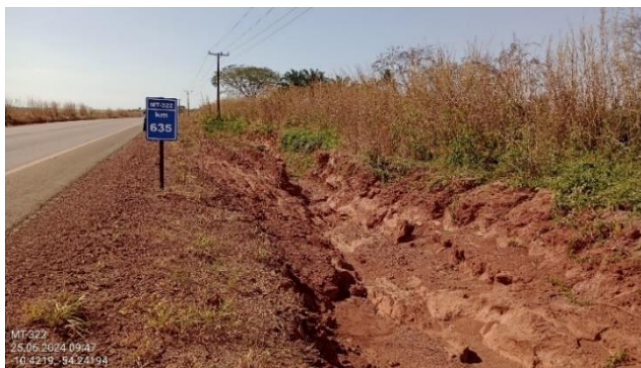
Verificou-se que as obras de pavimentação asfáltica neste segmento encontram-se praticamente concluídas. No entanto, o sistema de drenagem ainda não havia sido devidamente implantado em grande parte deste segmento. A ausência de dispositivos de drenagem estava contribuindo para a formação de processos erosivos em diversos pontos ao longo deste segmento (Figuras 4 a 7).

**Figura 4.** Processos erosivos na margem da rodovia no Km 635.

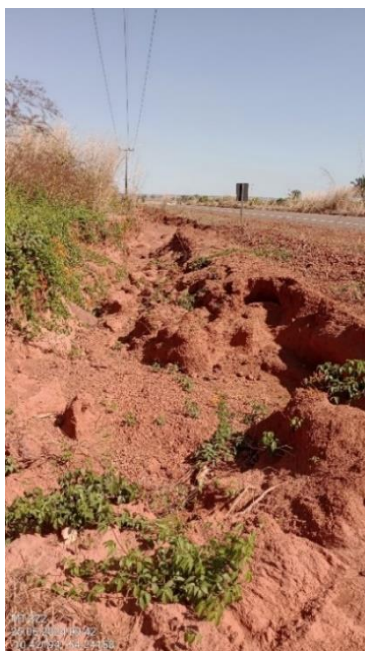
**Figura 5.** Processos erosivos próximos ao Km 635.

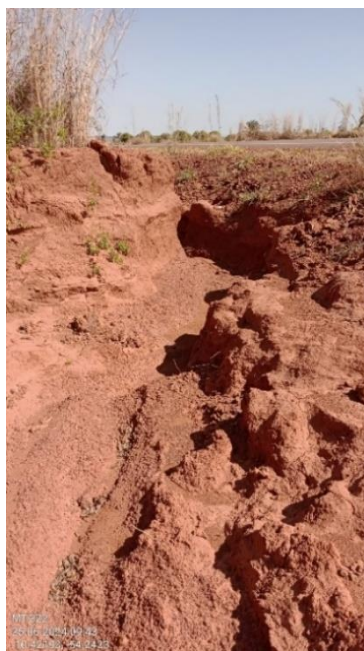
**Figura 6.** Processos erosivos próximos ao Km 635.

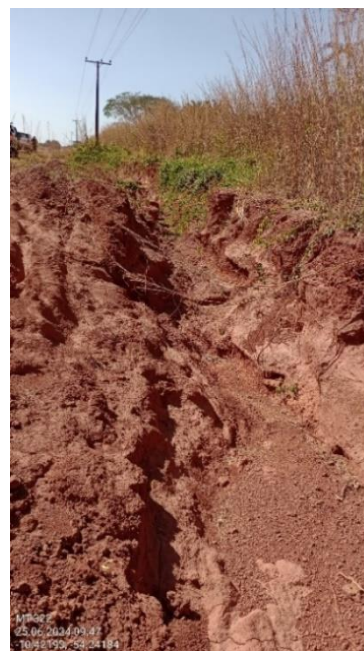
**Figura 7.** Processos erosivos próximos ao Km 635.

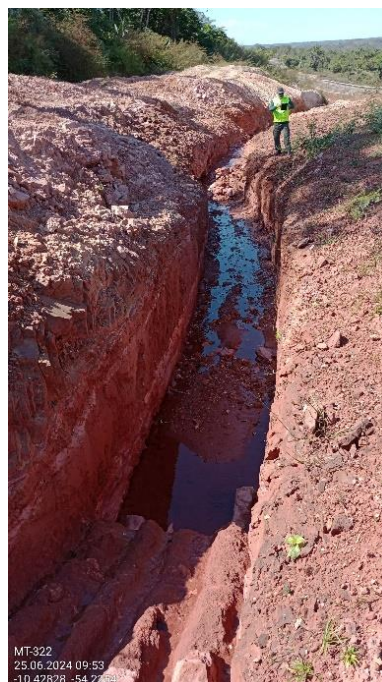
Próximo ao Km 637, identificou-se vala escavada para futura instalação de sistema de drenagem, na margem da rodovia (Figura 10). O talude de corte neste local encontrava-se sem proteção vegetal (Figura 11). Em determinado ponto, constatou-se um afloramento de água na vala escavada (Figura 12).

**Figura 12.** Afloramento de água em vala escavada.

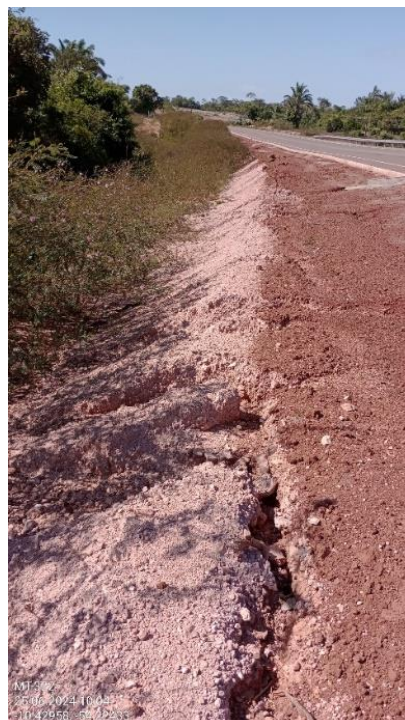
A jusante deste ponto, identificou-se dispositivos de drenagem com avarias, sem dissipadores de energia, causando erosão do solo abaixo (Figuras 13 a 14). Nas proximidades identificou-se outros pontos, na margem da rodovia, com formação de sulcos erosivos (Figuras 15 e 16).

**Figura 15.** Formação de sulcos erosivos na margem da rodovia.

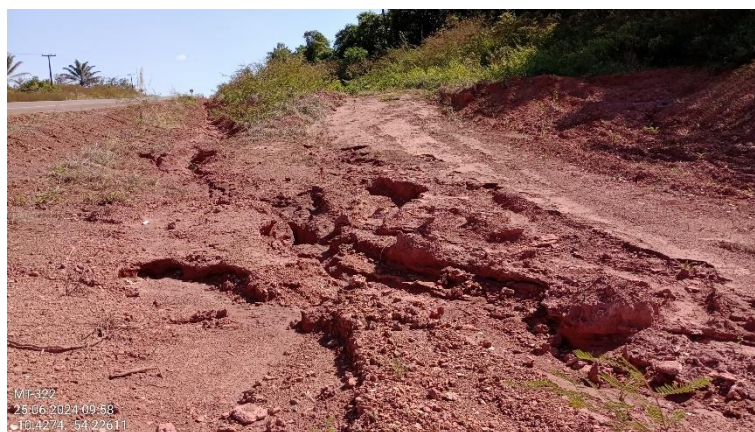
**Figura 16.** Formação de sulcos erosivos na margem da rodovia.

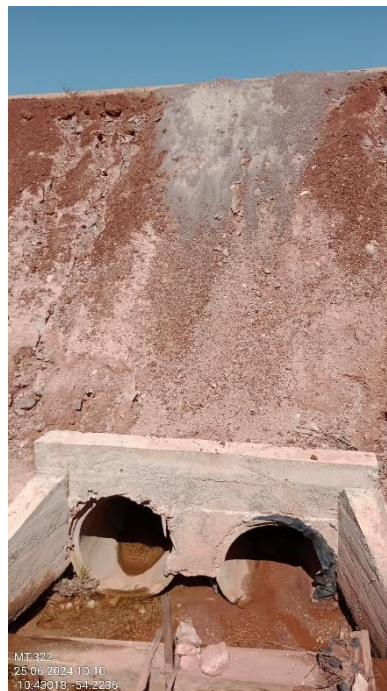
A água que escoar na vala escavada é direcionada até um corpo hídrico, onde há um Bueiro Duplo Tubular de Concreto (BDTC), com avarias em sua estrutura (Figuras 17 a 19). Observou-se acúmulo de sedimentos no interior do bueiro e assoreamento do curso d'água, em função do carregamento de sedimentos, agravado pela ausência do sistema de drenagem, por dispositivos de drenagem inadequados e pela ausência de vegetação nos taludes a montante, conforme observado nos pontos descritos acima.

**Figura 19.** Talude sem vegetação acima do BSTC.

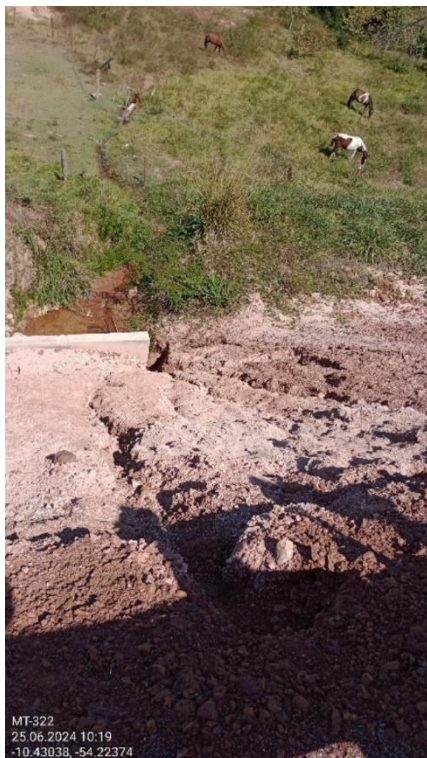
Na margem oposta, o talude também se encontra sem proteção vegetal, e com a formação de sulcos erosivos (Figura 20). A jusante, há uma propriedade rural, atravessada pelo curso d'água, que faz uso desse recurso. O carreamento de sedimentos contribui para o deterioramento da qualidade d'água, prejudicando o uso da água por usuários localizados a jusante da rodovia.

**Figura 20.** Formação de sulcos erosivos no corpo de talude sem proteção vegetal.

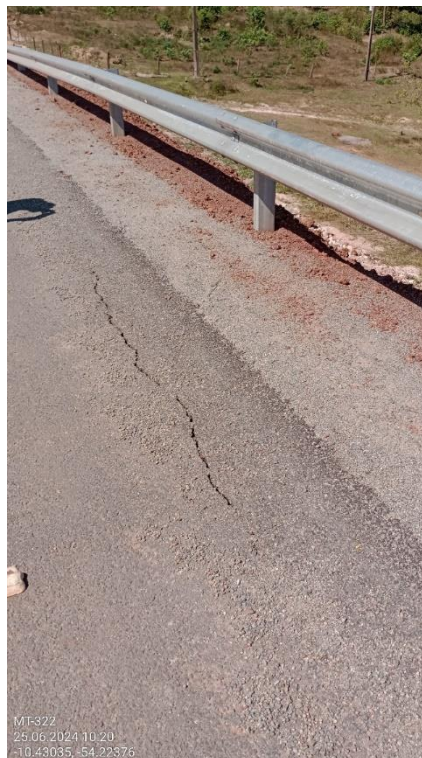
Neste ponto, também foi identificada uma rachadura no asfalto, que pode indicar o início de um processo erosivo na crista do talude que sustenta uma das curvas desta rodovia (Figura 21). Em agravante, percebe-se que o asfalto é novo, assim como a obra circunscrita a sua implementação. A ausência de vegetação nos taludes é outro fator que colabora com a rápida deterioração do pavimento e do talude de sustentação, além de contribuir para o assoreamento da OAC implantada, devido ao carreamento de sedimentos provenientes do talude. Recomenda-se a averiguação da estabilidade do talude e sua vegetação como uma das medidas de contenção.

**Figura 21.** Rachadura no asfalto próximo a talude de aterro.

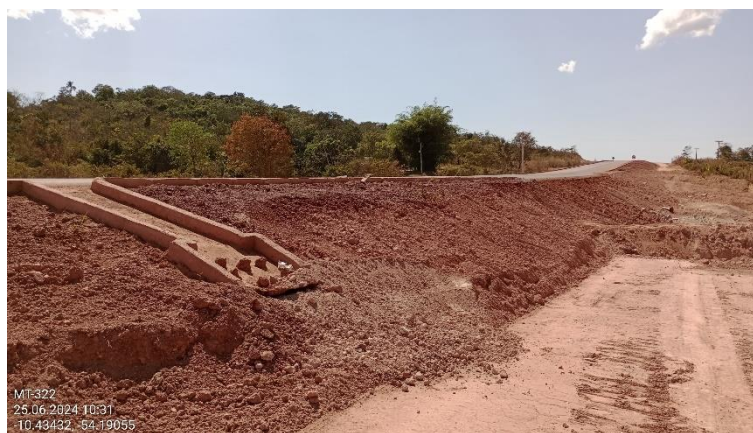
Próximo ao Km 641, foi constatada a execução de uma obra para correção de Obra de Arte Corrente (OAC) (Figura 22). O Bueiro Simples Tubular de Concreto (BSTC) instalado no local encontrava-se quase todo obstruído por sedimentos em ambas as extremidades (Figuras 23 e 24). A jusante do BSTC foi realizada a aplicação de rachão para contenção de processos erosivos. O talude de aterro encontrava-se sem vegetação e as canaletas de drenagem ainda não haviam sido implantadas.

**Figura 22.** Dispositivo de drenagem com dissipadores de energia (em primeiro plano, à esquerda), e local de obra de correção de OAC (ao fundo, à direita).

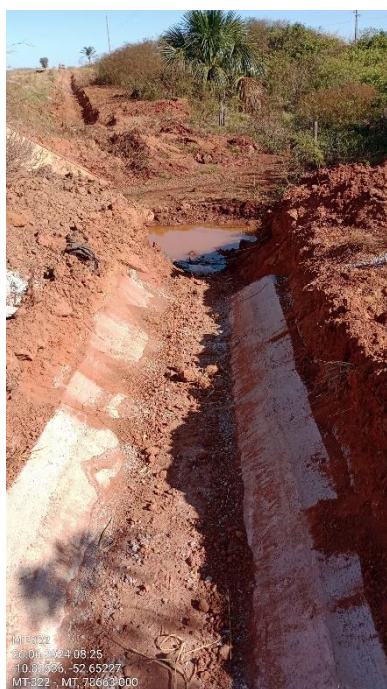
**Figura 51.** Canaleta de drenagem com acúmulo de sedimentos.

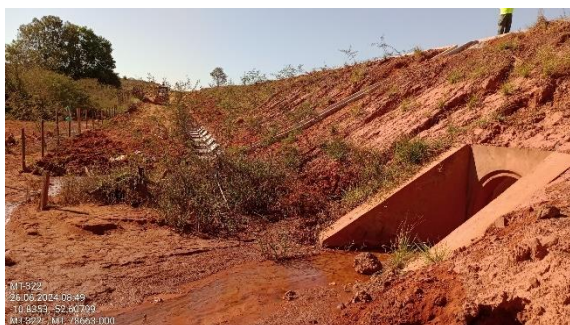
**Figura 58.** Sistema de drenagem em implantação próximo a curso d'água degradado.

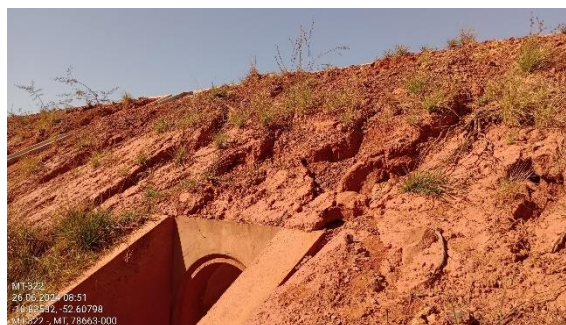
**Figura 59.** Formação de sulcos erosivos no corpo do talude, acima de BSTC.

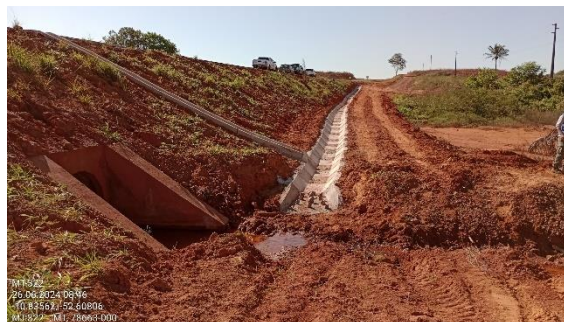
O corpo hídrico interceptado pela rodovia neste local encontrava-se bastante deteriorado, com acúmulo de sedimentos, agravado pela ausência de medidas para contenção do carreamento de sedimentos (Figuras 61 e 62). Além disso, identificou-se resíduos sólidos dispostos irregularmente próximo ao leito rio e marcas de passagem de veículos sobre o corpo hídrico, dentro da faixa de domínio a jusante da rodovia (Figuras 63 a 65).

**Figura 63.** Sistema de drenagem próximo a corpo hídrico degradado, com marcas de passagem de veículos.

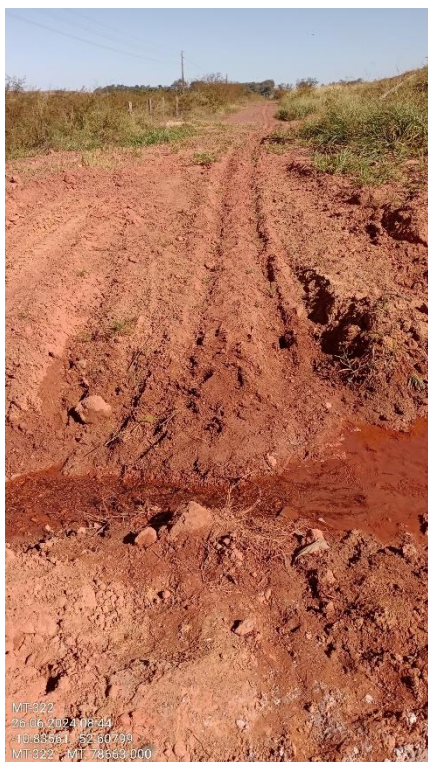
**Figura 64.** Marcas de passagem de veículos sobre o curso d'água, dentro da faixa de domínio, a jusante.

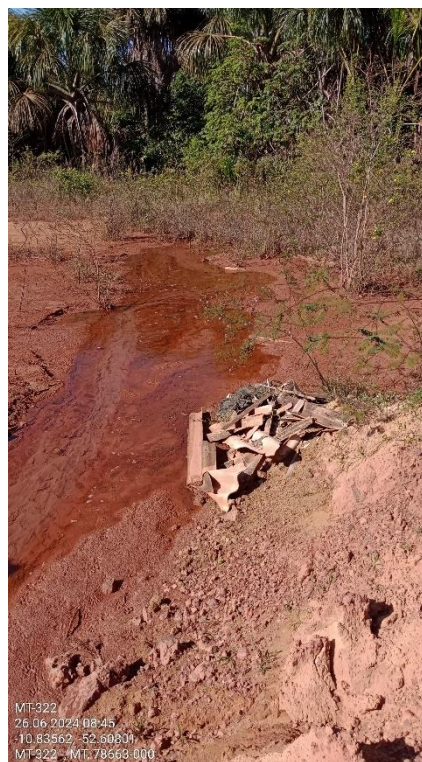
**Figura 65.** Disposição irregular de resíduos no curso d'água, dentro da faixa de domínio, a jusante.

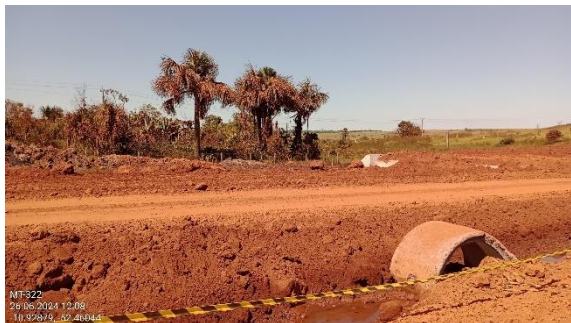
Em alguns pontos, foram identificadas manilhas dispostas irregularmente ao longo do eixo rodoviário em obras, algumas delas bastante deterioradas (Figuras 117 e 118). Os resíduos de construção civil que não serão aproveitados nas obras devem ser removidos e destinados adequadamente.

**Figura 117.** Manilhas dispostas no eixo rodoviário em obras.

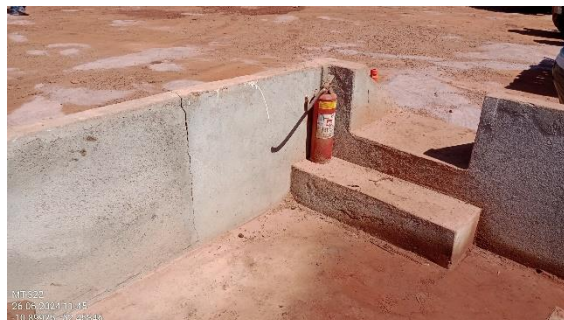
Destaca-se que foram identificadas trincas e outras avarias na estrutura da caixa de contenção e a existência de uma abertura de passagem de tubulação (Figuras 125 a 130). Em agravante, destaca-se a ausência de dreno para escoamento da água pluvial da estrutura.

**Figura 124.** Entrada da caixa de contenção, onde foi tomada a medida da altura, e trincas na estrutura.

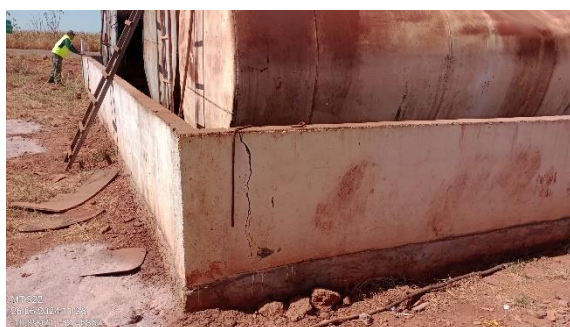
**Figura 125.** Trincas na estrutura da caixa de contenção.

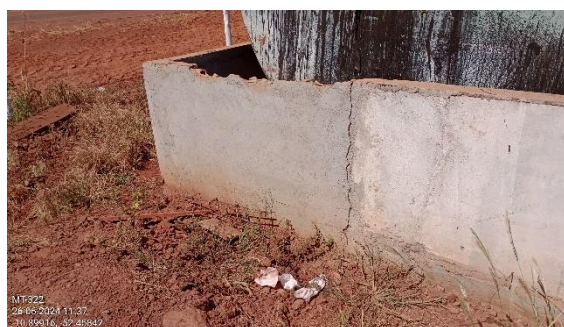
**Figura 126.** Trincas na estrutura da caixa de contenção.

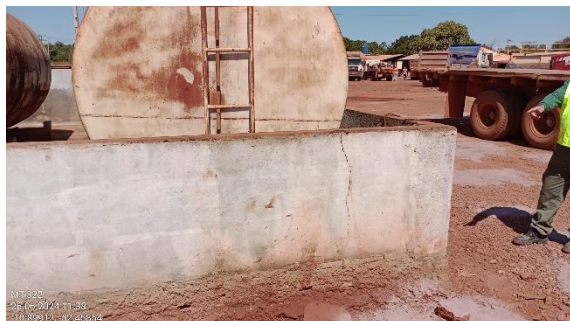
**Figura 127.** Trincas na estrutura da caixa de contenção.

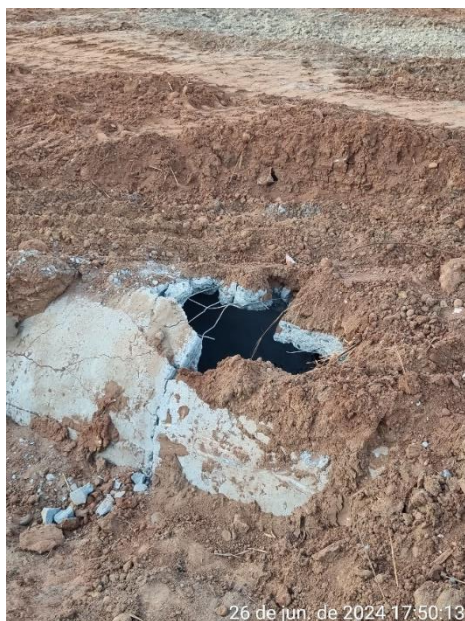
**Figura 135.** Estrutura da OAC danificada.

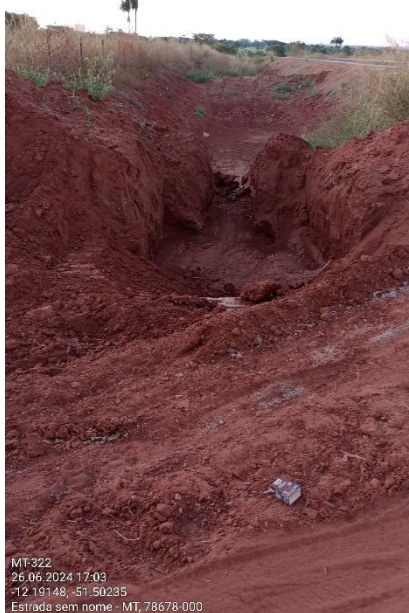
A pavimentação dos primeiros quilômetros deste segmento rodoviário em obras já se encontrava concluída, no entanto, o sistema de drenagem estava parcialmente implantado. A ausência dos dispositivos de drenagem, em parte deste segmento, estava causando a formação de processos erosivos nos taludes, dentro da faixa de domínio, como constatado em diversos pontos ao longo do trecho percorrido (Figuras 139 a 142).

**Figura 139.** Erosão na margem da rodovia.

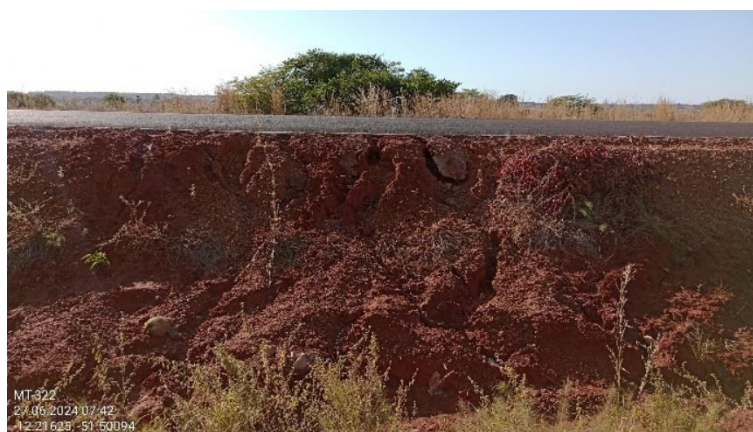
**Figura 142.** Formação de sulcos erosivos em corpo de talude, próximo ao lixão.

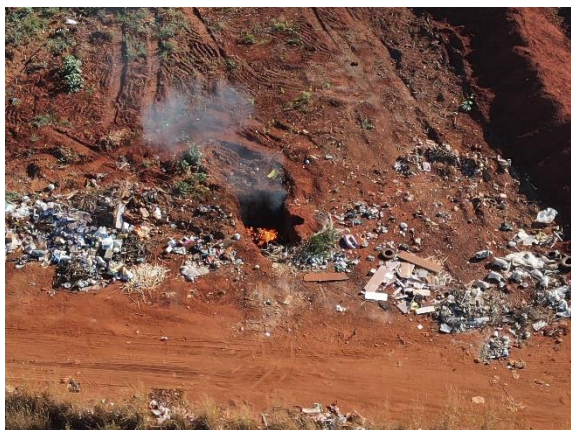
(Figuras 145 e 146). O lixão pode ser um fator de atração de animais em busca de alimentos, aumentando o risco de atropelamentos neste ponto da rodovia.

**Figura 145.** Queima de resíduos.

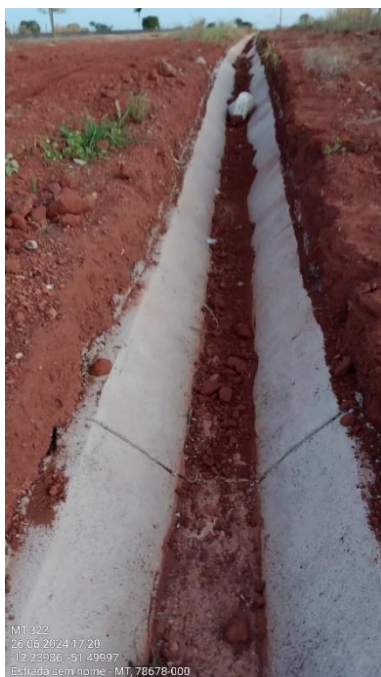
**Figura 149.** Canaleta com acúmulo de sedimentos.

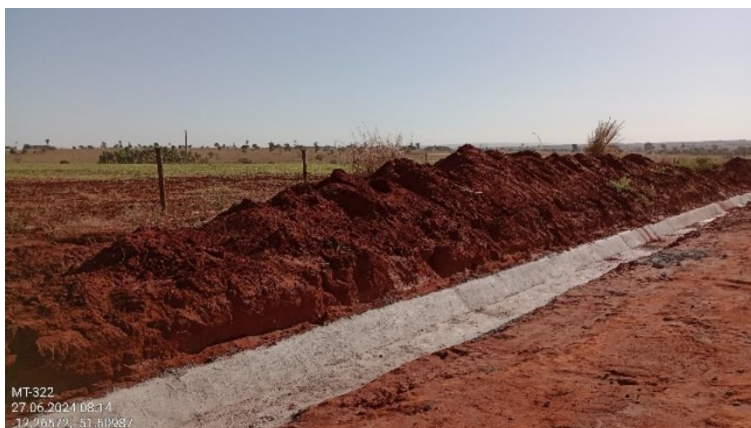
**Figura 150.** Disposição de sedimentos próximo à canaleta.

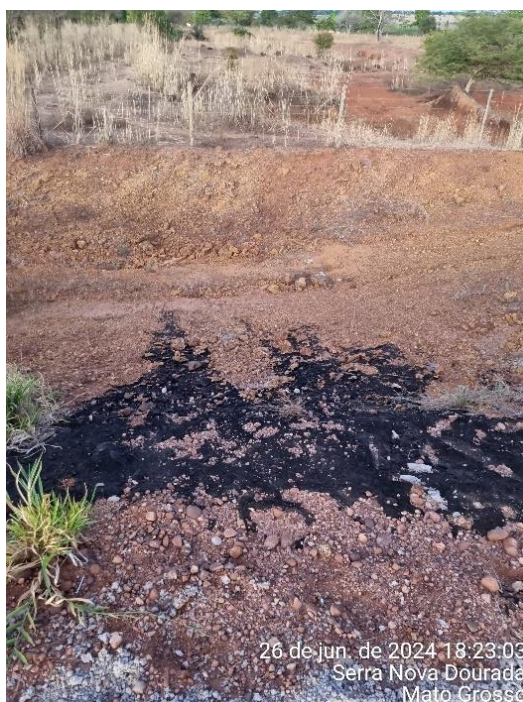
Em outro ponto da rodovia foi localizado um passivo ambiental relacionado com a contaminação do solo por, aquilo que aparenta ser, emulsão asfáltica (Figura 151). Recomenda-se a retirada do solo contaminado, com a posterior destinação adequada do resíduo, a recomposição do talude de onde o solo foi retirado e sua vegetação.

**Figura 151.** Solo contaminado em corpo de talude.

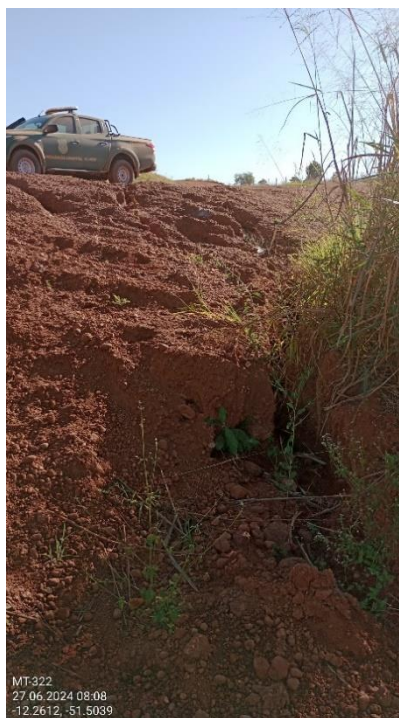
**Figura 156.** Formação de sulcos erosivos na margem próxima ao curso d'água.
