Ofício 01/2023

Assunto: Relatório Conjunto do Monitoramento Ambiental e Territorial Independente (MATI) da Volta Grande do Xingu

1º Relatório Conjunto do Monitoramento Ambiental e Territorial Independente (MATI) da Volta Grande do Xingu

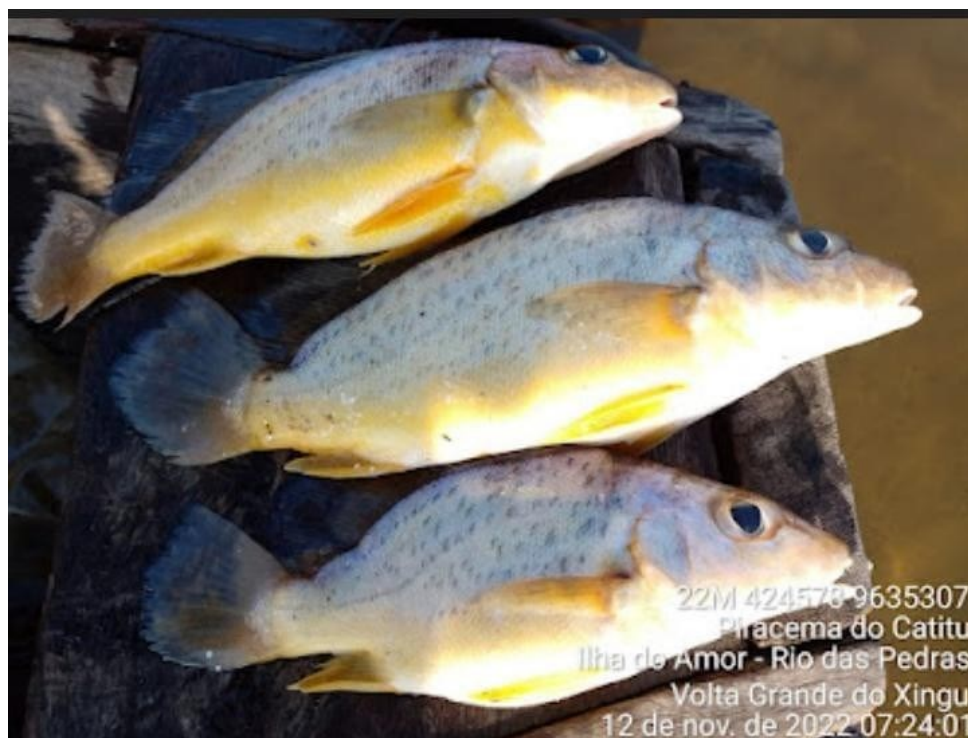
Figura 11. Exemplos de corvina (*Pachyurus junki*) capturados em Novembro de 2022 na VGX, com indivíduo normal (acima) e dois indivíduos com malformações (encurtamento da parte posterior do corpo). Foto de Orcylene Reis/MATI.

Após o barramento do rio Xingu e o funcionamento pleno da UHE Belo Monte, tem sido registrada a captura de peixes com deformidades corporais, principalmente na forma de encurtamento do corpo na região do pedúnculo caudal. Muitos exemplares de pescada branca (*Plagioscion squamosissimus*), corvina (*Pachyurus junki*) e também piau (*Leporinus* sp.) deformados têm sido capturados durante as pescarias monitoradas pelo MATI em diversas localidades, algo que nunca havia sido observado na VGX antes do barramento do rio Xingu (Fig. 11 a 14).

Com base no exposto, é urgente realizar estudos para avaliar a possível ocorrência de contaminação nas espécies de peixes mencionadas, tanto como causa possível das deformações corporais observadas crescentemente na região da VGX, mas principalmente para resguardar a saúde das populações humanas que vivem na região. Da mesma forma, análises genéticas são necessárias para verificar a possível ocorrência de mutações ou outros indicadores de risco de disseminação das deformidades nas populações naturais de peixes, o que poderia comprometer ainda mais a estrutura e dinâmica ecológica da ictiofauna e a segurança alimentar das populações indígenas e ribeirinhas. Adicionalmente, recomenda-se que sejam investigadas outras causas possíveis para as malformações, como deficiências nutricionais relacionadas com mudanças na cadeia trófica aquática, ou outras causas descritas na literatura científica disponível sobre malformações corporais em peixes.

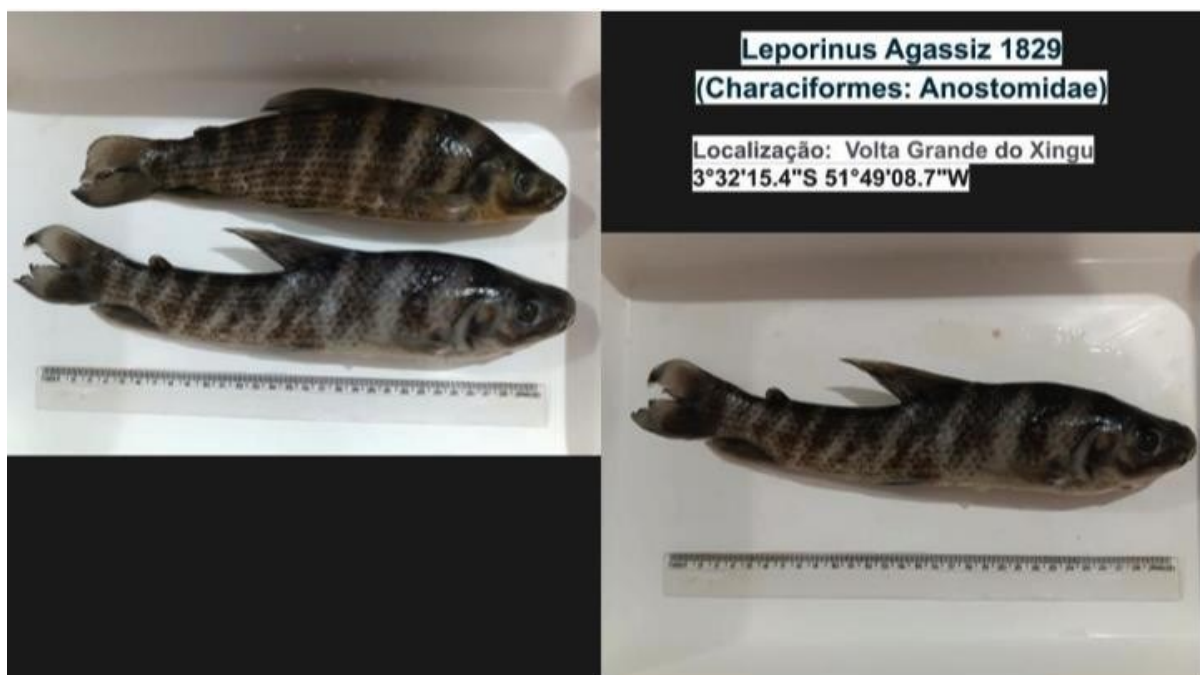
Figura 13. Exemplares de piau (*Leporinus* sp.), com indivíduo normal a esquerda no topo e indivíduo com deformidade a esquerda em baixo e a direita, todos capturados na TI Paquiçamba, VGX em setembro de 2023.

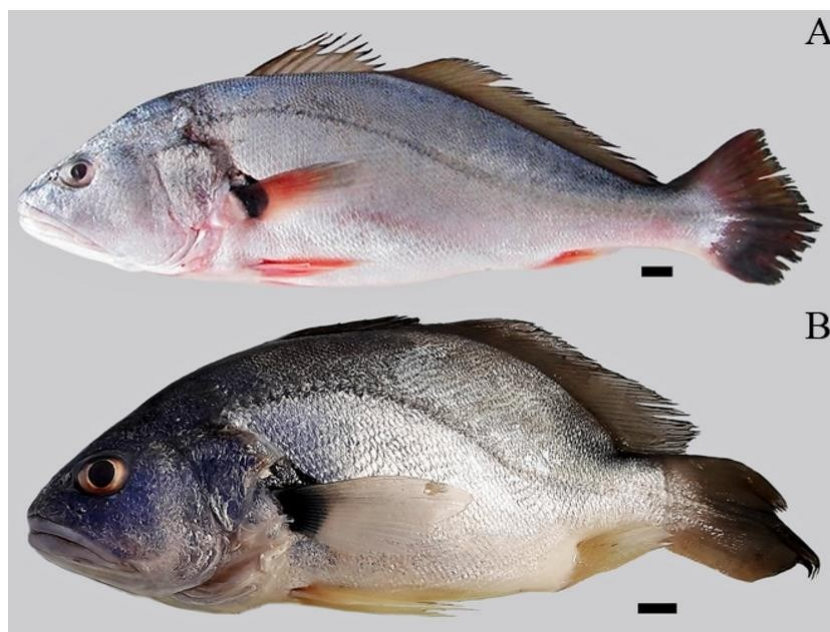
Figura 14. Registro de má formação em exemplares de pescada-branca capturados em cinco localidades da VGX e possíveis causas propostas por Montag et al. (2023). Estes registros não foram localizados nos relatórios oficiais da empresa Norte Energia. Imagens extraídas de Montag et al. (2023).

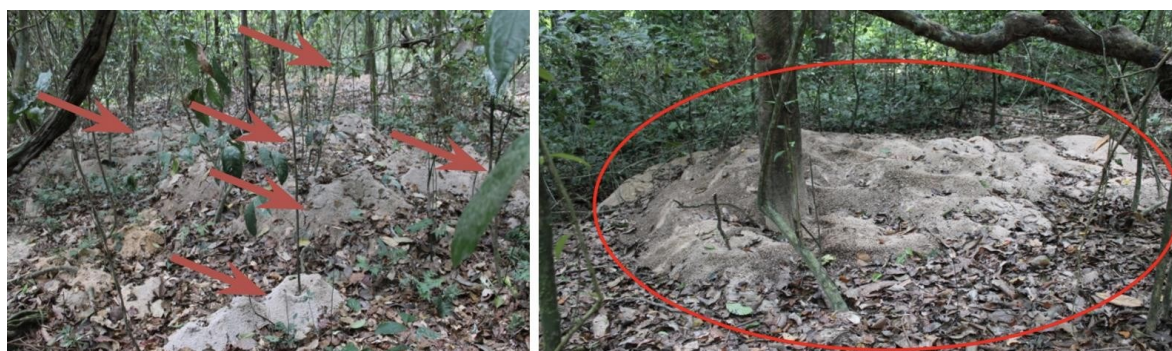
Figura 19: Aumento da abundância e tamanho de ninhos de formigas cortadeiras (*Atta* spp.) no igapó devido ao não alagamento e a alta disponibilidade plântulas evidenciam a alteração e o comprometimento da integridade das florestas alagáveis da VGX.

A ausência de alagamento sazonal das florestas de igapó da VGX, impactadas pela vazão reduzida, acarreta nítidas transformações estruturais na composição e abundância de espécies vegetais desse sistema ecológico. A primeira grande transformação está ocorrendo no sub-bosque dessas florestas, onde a densidade de plântulas aumentou consideravelmente em relação a igapós prístinos, pois o principal fator que limitava o estabelecimento de plântulas nesses ambientes era a inundação. Com o aumento do número de plântulas, que possuem folhas novas e mais palatáveis, houve aumento considerável nas populações de formigas cortadeiras (*Atta* spp.), que sob grande disponibilidade de recurso e ausência de inundação sazonal para limitar a construção de ninhos, formam grandes aglomerados de ninhos nas florestas de igapó (Figura 19). Mesmo o relatório de avaliação de impacto ambiental evidenciou que em período anterior à construção da barragem, o sub-bosque dessas florestas era "*(...) limpo, com pouca regeneração das espécies do dossel. Provavelmente a mortalidade produzida pela inundação selecionou poucas mudas, reduzindo drasticamente o número de indivíduos jovens*" (RELATÓRIO FINAL DE VEGETAÇÃO -2008 - CONVÊNIO: MPEG / CAMARGO CORRÊA / ODEBRECHT / ANDRADE GUTIERREZ / ELETROBRAS / FIDESA). Vale ressaltar que tanto o adensamento de plântulas no sub-bosque quanto o aumento significativo da população de formigas cortadeiras não estão entre os impactos prognosticados nas avaliações prévias.

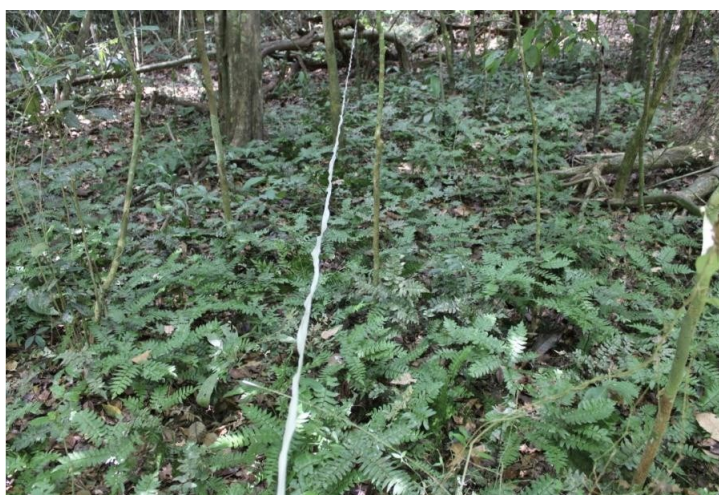
Figura 20: Invasão das florestas de igapó por espécies de áreas não alagáveis. Na imagem, *Adiantum argutum*, uma espécie abundante em terra-firme e não adaptada a longos períodos de alagamento, domina o sub bosque dos igapós, demonstrando que o alagamento que deixou de ocorrer, compromete a sobrevivência e potencialmente suprime espécies de igapó.

Outro impacto evidente é a colonização do igapó por espécies de plantas típicas de áreas não alagáveis, como a floresta de terra firme. Espécies herbáceas e arbustivas típicas da terra firme do entorno, como *Adiantum argutum* Splitg., que antes ocupavam apenas pequenas elevações de terra no igapó (conhecidas localmente como restinga alta), foram registradas em abundância e até dominância no sub-bosque de alguns igapós alterados (Figura 20). Esta espécie é tipicamente ausente em áreas sujeitas a longos períodos de alagamento nas florestas de igapó, pois não é adaptada às condições abióticas associadas ao pulso de inundação do rio. De forma similar, registra-se a presença de *Cecropia obtusa* Trécul., espécie típica da terra firme, colonizando uma clareira que, possivelmente em condições normais de inundação sazonal, seria colonizada pela espécie do mesmo gênero *Cecropia latiloba* Miq., que é característica das florestas de igapó. Outro exemplo é a ocorrência de *Didymopanax morototoni* (Aubl.) Decne & Planch conhecida localmente como Mandiocão ou Morototó, que também constitui espécie invasora típica de terra firme. A invasão de espécies de terra firme nas florestas alagáveis também não estava prevista nas avaliações prévias, porém, foi prevista nos relatórios independentes constantes nos Pareceres Técnicos 001/2021 e 002/2022 - MPF.

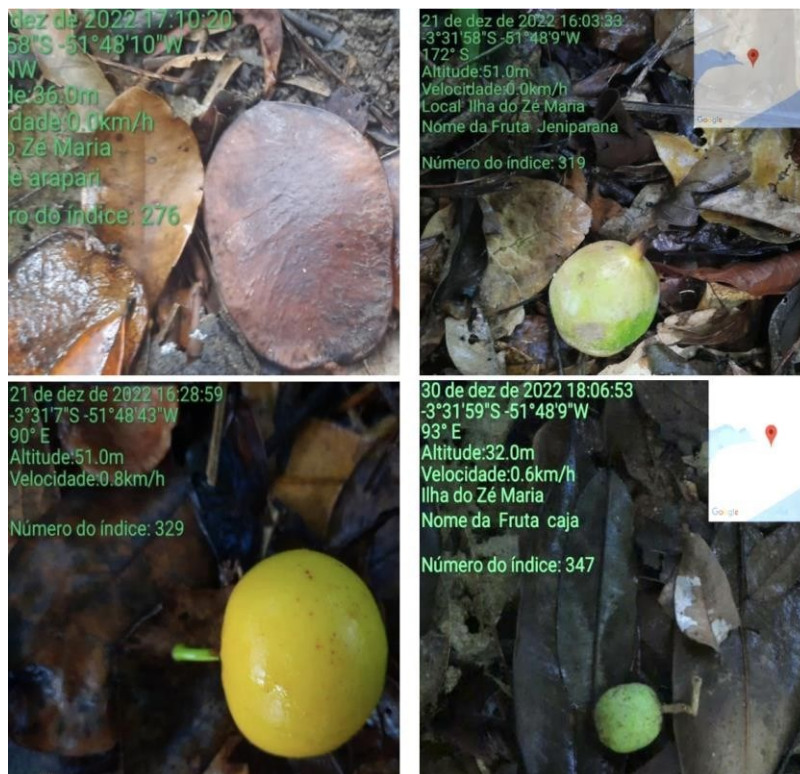
Figura 21: O monitoramento independente realizado pelos pesquisadores locais reforça as observações do comprometimento dos serviços ecossistêmicos das florestas de igapó. Frutos que antes caíam na água e serviam como alimento para os peixes e tracajás, hoje estão caindo no seco, comprometendo toda a cadeia alimentar.

Dados coletados pelo MATI nas florestas de igapós próximas às piracemas evidenciam que de novembro de 2022 a abril de 2023, das 401 observações de frutos caídos no chão da floresta, houve apenas 74 registros (18,5%) de frutos caídos na água, ou seja, quando a floresta estava alagada (Figura 21). Essa dessincronização entre o período de dispersão das sementes e o alagamento sazonal dessas florestas, validados por mais de 400 observações independentes dos pesquisadores locais indígenas e ribeirinhos, reforçam novamente o que o Relatório Final de Vegetação (2008) menciona para essas florestas quando afirmava que o ciclo sazonal de subida e descida das águas "*resulta em uma sincronização da maioria dos processos ecológicos de plantas, animais e das populações humanas, tais como reprodução das plantas, migração de animais e atividades de pesca, pecuária e agricultura*" e que "*Alterações não naturais que modifiquem o ciclo hidrológico dos rios da Amazônia podem ter consequências graves para a conservação e manejo dos recursos naturais*". De fato, a dessincronização dos processos fenológicos com o ciclo de inundação gera desregulação na cadeia alimentar dos peixes e quelônios que se alimentam dos frutos dentro da floresta alagada (que também serve como refúgio reprodutivo), o que gera decréscimo na disponibilidade de alimentos para os peixes e quelônios, além de decréscimo na quantidade de peixes ao longo dos anos, com consequências de retroalimentação negativa dos impactos de toda a sociobiodiversidade local.
