**RELATÓRIO FINAL**

**Avaliação de Impacto ao Patrimônio Arqueológico no segmento a ser impactado pela  
pavimentação da Rodovia MT-130, trecho: Entre BR-242 (Santiago do Norte) Entre BR-242 (Gaúcha  
do Norte) com extensão de 26,12 km, Paranatinga, Mato Grosso**

COORDENADAS GEOGRÁFICAS: 13°24'00"S / 54°12'00"W  
PROCESSO IPHAN N° 01425.000439/2018-41

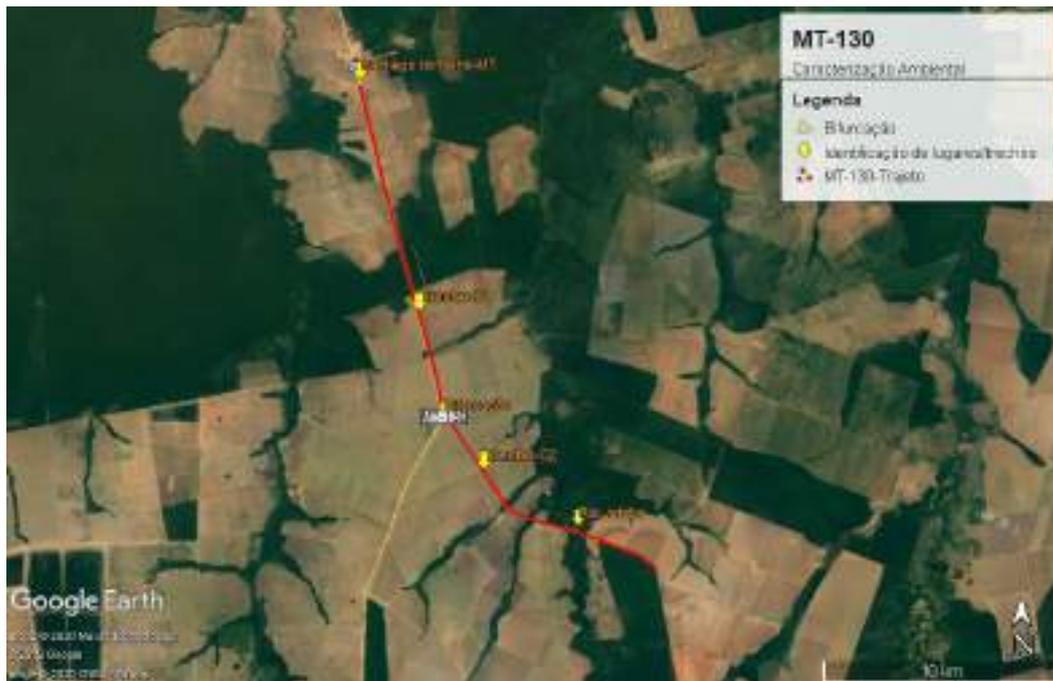
Figura 4 - Localização do traçado da rodovia MT-130 (em vermelho) identificação dos trechos. Recorte de Imagem. Fonte: Imagem Google Earth de janeiro de 2020.

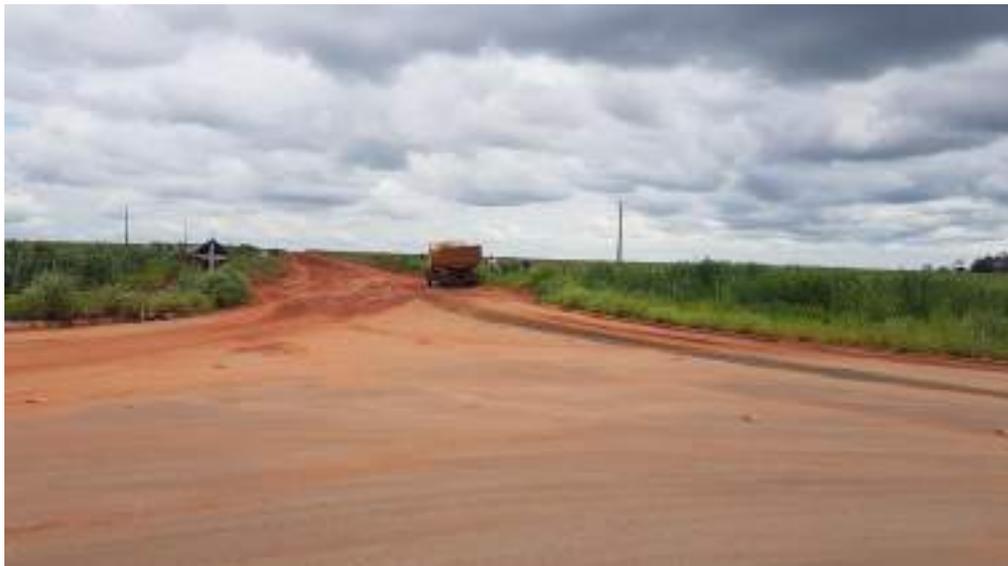
Figura 5 – Início do trecho 1 da rodovia MT-130 com a MT-242. Km 160, sentido Santiago do Norte/Paranatinga.

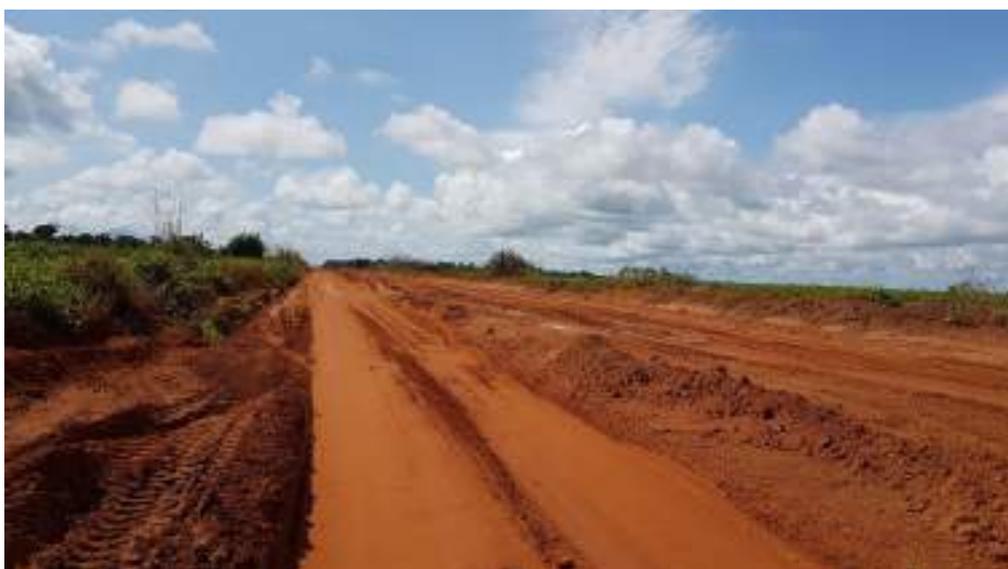
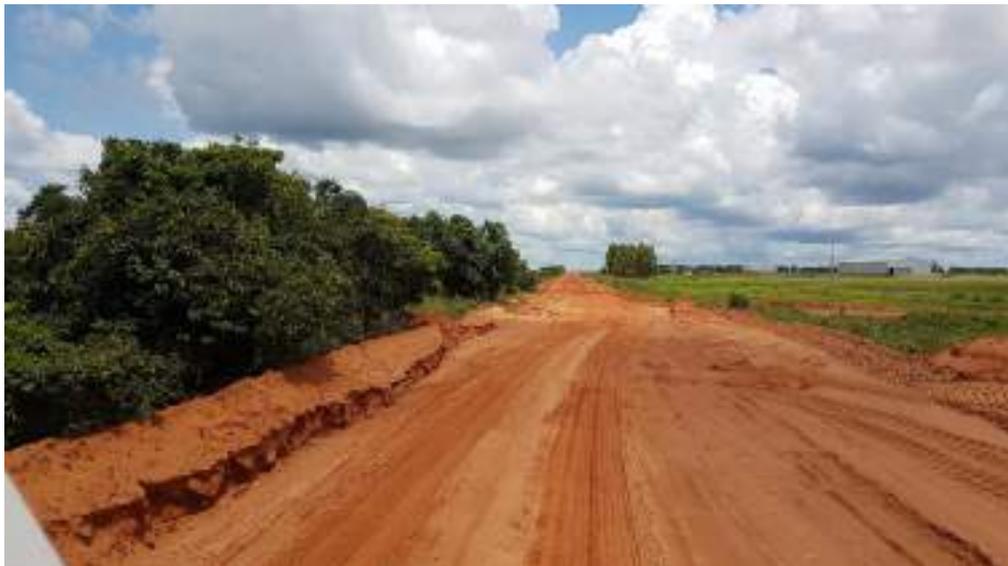
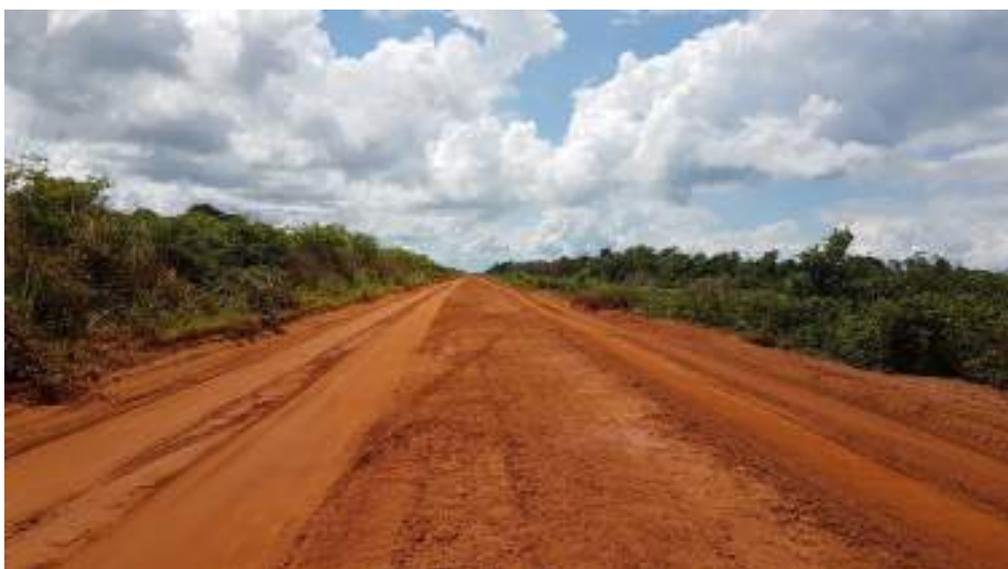
Figura 6 - Vista parcial de parte do trecho 1 já existente restando apenas o asfaltamento da rodovia.

Figura 7 - Vista parcial de parte do trecho 1 da rodovia já existente, restando apenas o asfaltamento.

Figura 8 - Vista parcial de parte do trecho 1 da rodovia já existente, restando apenas o asfaltamento.

Este primeiro trecho apresenta alto grau de degradação, decorrentes da manutenção que é realizada na MT-130 desde a sua abertura até os dias atuais, bem como antropização recente como implantação de rede elétrica, cabeamento de fibras óticas e abertura de acessos a entradas de várias empresas que estão se instalando nas margens da rodovia.

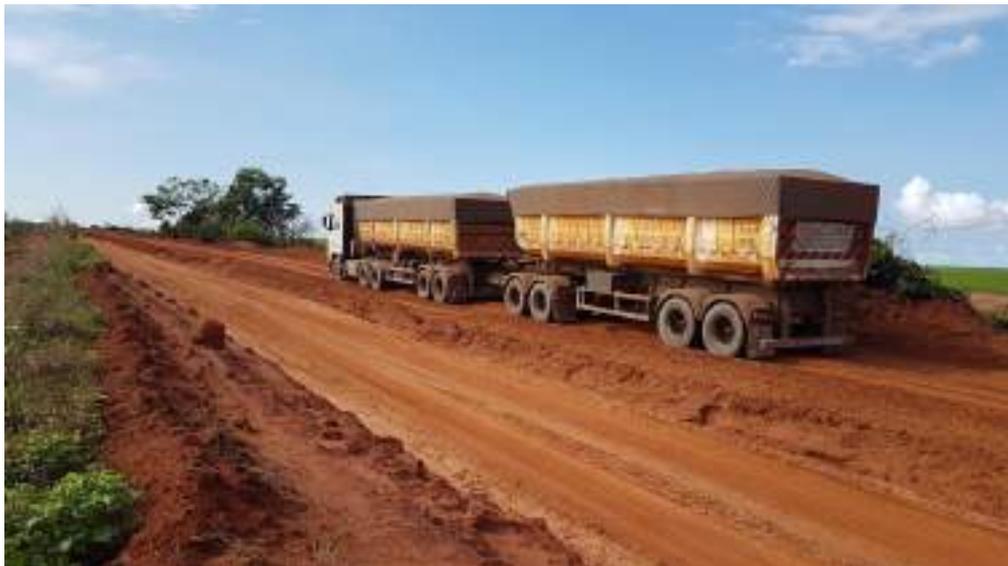
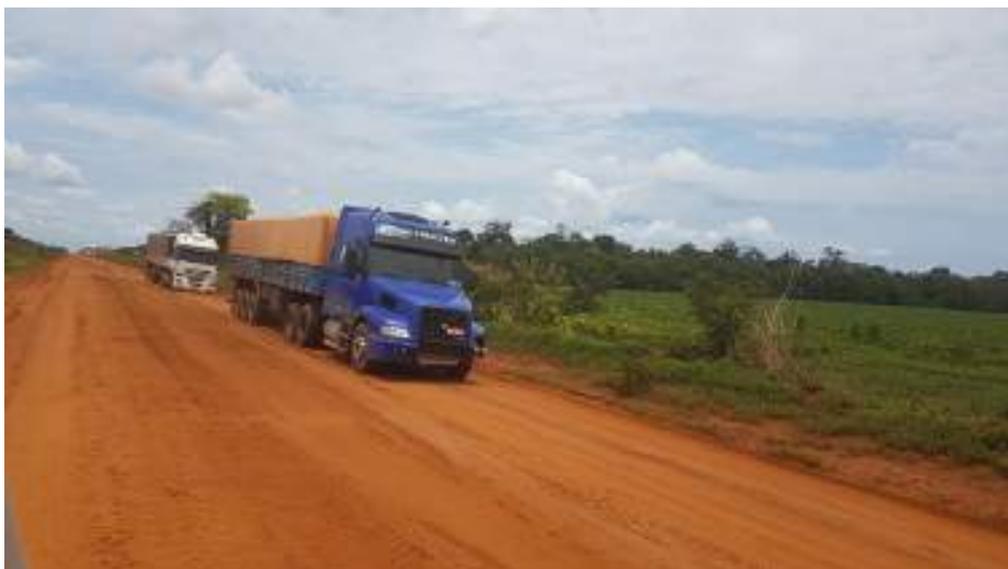
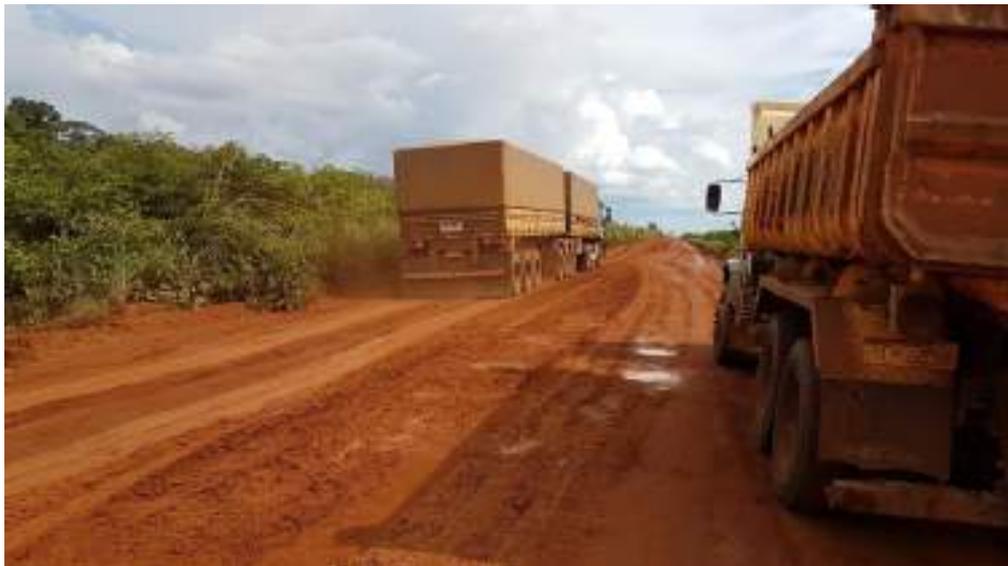
Figura 9 - Vista parcial de parte do trecho 1 da rodovia. Trânsito de caminhões, escoamento de safra.

Figura 10 - Vista parcial de parte do trecho 1 da rodovia. Trânsito de caminhões pesados, escoamento de safra.

Figura 11 - Vista parcial de parte do trecho 1 da rodovia. Trânsito de caminhões pesados, escoamento de safra.

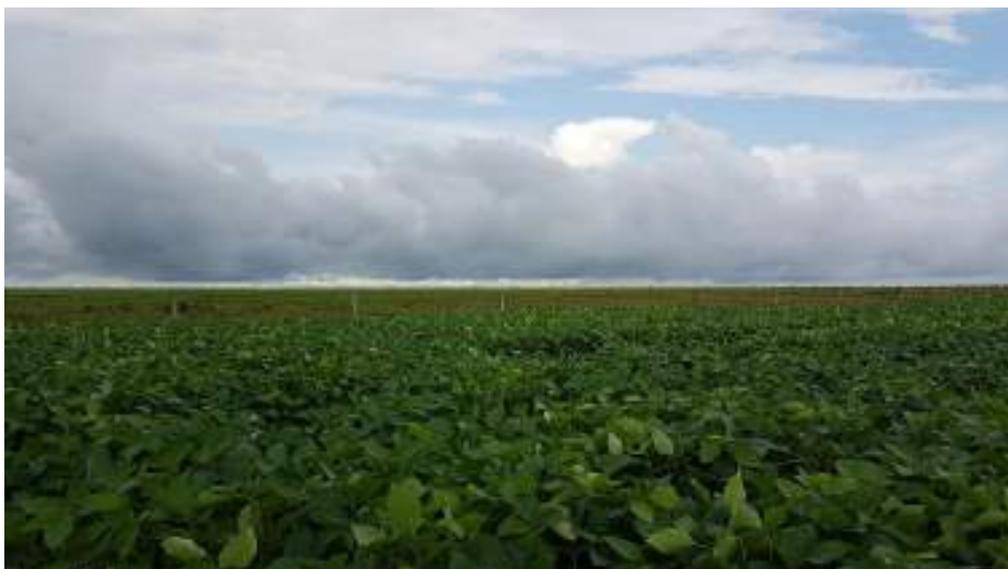
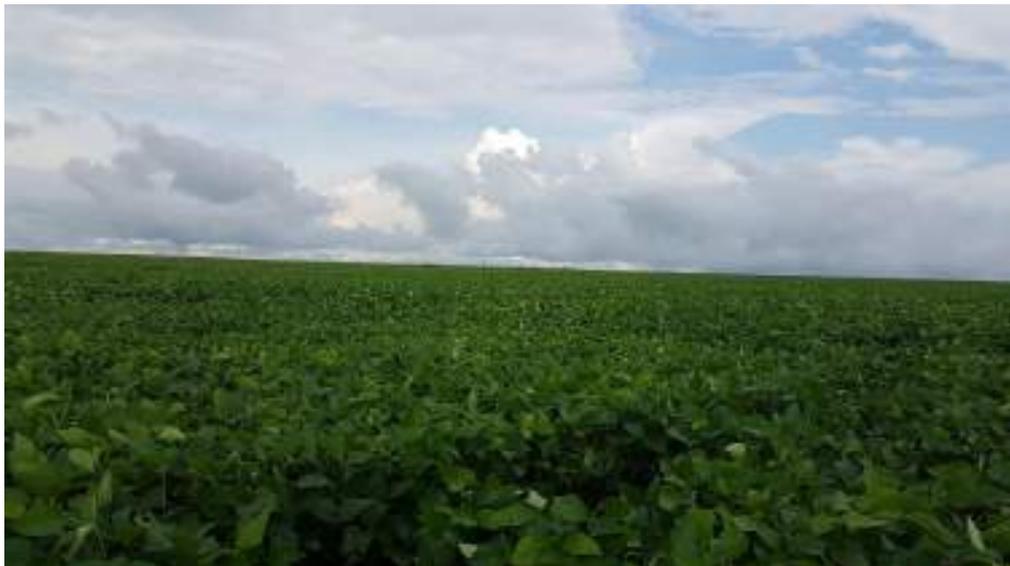
Figura 12 - Vista parcial de parte do trecho 2 da rodovia, área de plantio rotativo. Vegetação atual soja.

Figura 13 - Vista parcial de parte do trecho 2 da rodovia, área de plantio rotativo. Vegetação atual soja.

O trajeto também apresenta alto grau de antropização, devido a processos de degradação, como o desmatamento e a preparação do solo para a formação das lavouras, onde o terreno é nivelado para dar mobilidade aos maquinários pesados, utilizados nos plantios e na manutenção das lavouras.

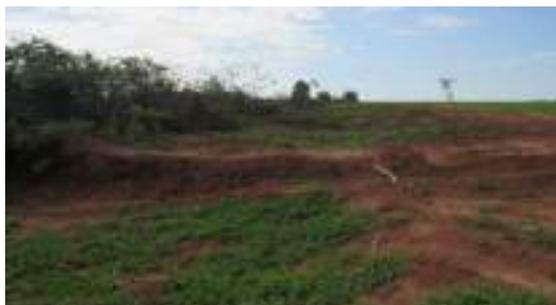
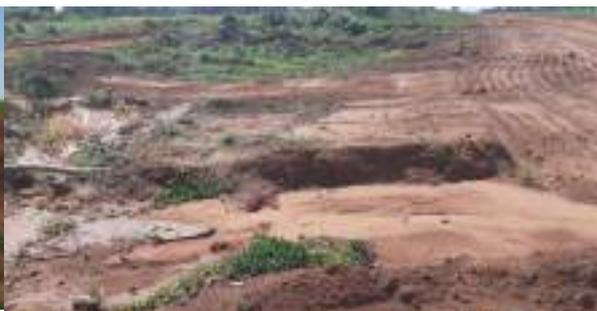
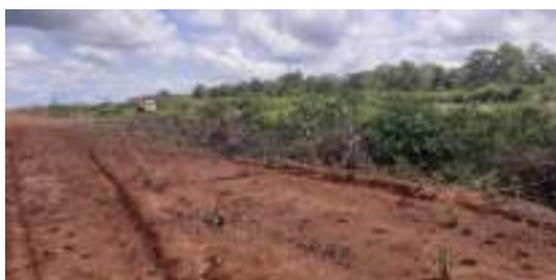
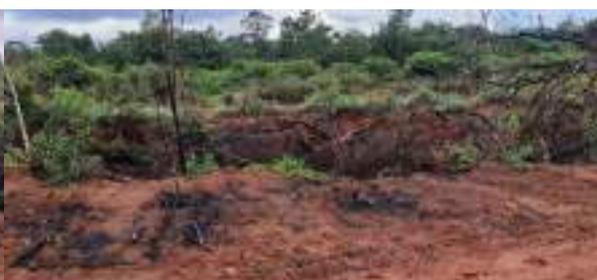
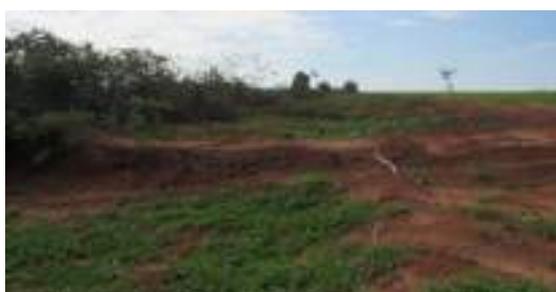
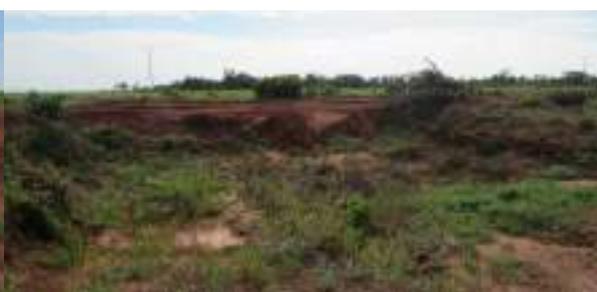
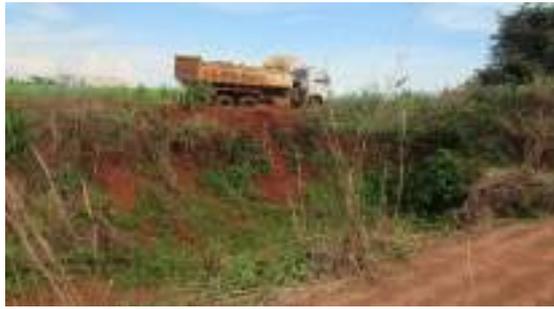
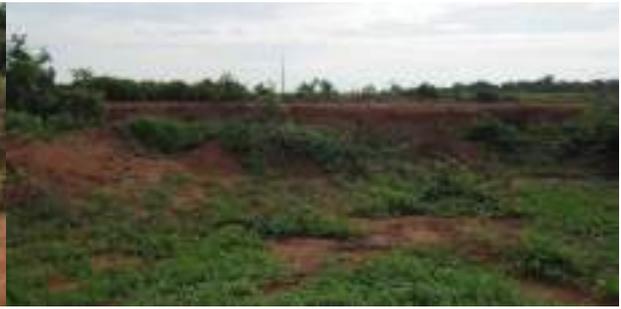
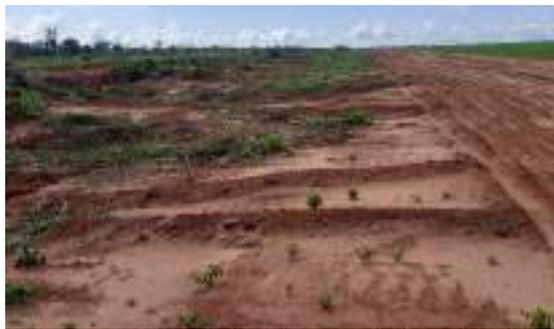
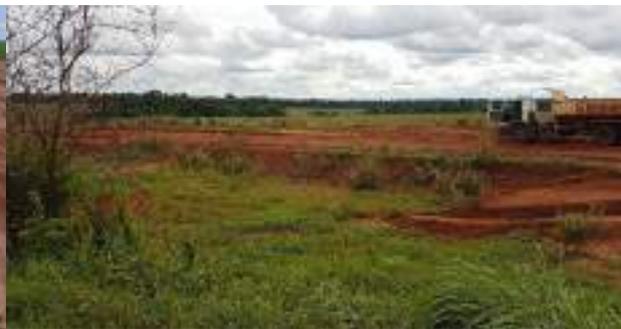
cabeamento de fibra ótica e abertura de acessos para entrada de empreendimentos que estão sendo implantados as margens da rodovia. Estas intervenções promoveram a retirada e movimentação de um grande volume de sedimentos, alterando as feições do relevo em praticamente todo o perímetro da ADA naquele trecho. (Vide figuras a seguir).

Figura 21- Caixa de empréstimo, na margem direita da rodovia.

Figura 22- Caixa de empréstimo, na margem direita da rodovia (fotografia de Drone).

Figura 23 - Caixa de empréstimo, na margem direita da rodovia.

Figura 24 - Caixa de empréstimo, na margem direita da rodovia.

Figura 25 - Caixa de empréstimo, na margem direita da rodovia.

Figura 26 - Caixa de empréstimo, na margem direita da rodovia.

Figura 27 - Caixa de empréstimo, na margem direita da rodovia.

Figura 28 - Caixa de empréstimo, na margem direita da rodovia.

Figura 29 - Caixa de empréstimo, na margem direita da rodovia.

Figura 30 - Caixa de empréstimo, na margem esquerda da rodovia.

O trecho da rodovia apresenta alto grau de antropização, decorrentes das atividades desenvolvidas no uso e manejo do solo, por se tratar de ser um empreendimento linear. O **trecho 1** ao longo da rodovia encontra-se altamente impactado, onde vários fatores contribuíram para a degradação do solo, como exemplo, o desmatamento, a abertura da via, a abertura de caixas de empréstimo, a abertura de valetas para o escoamento pluvial da pista, abertura de caixas de drenagens, implantação de linha de transmissão, valetas para o

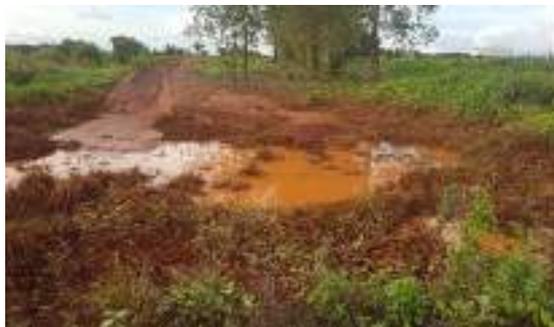
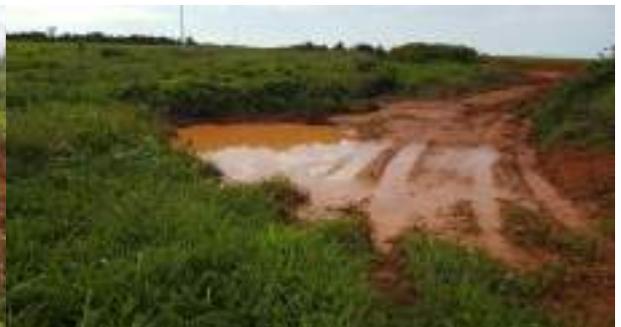
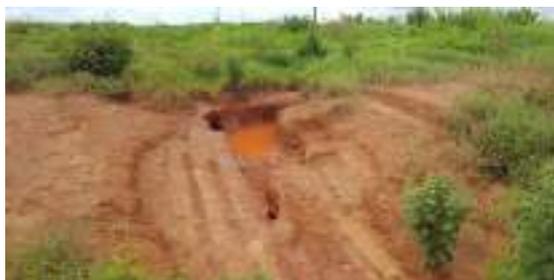
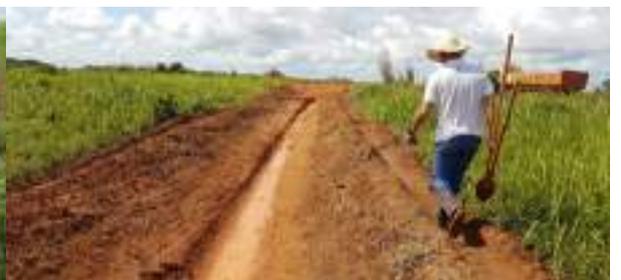
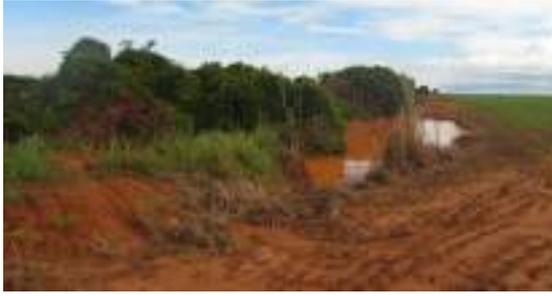
Figura 31 - Vala de drenagem e caixa de decantação na margem esquerda da rodovia.

Figura 32 - Vala de drenagem e caixa de decantação na margem esquerda da rodovia.

Figura 33 - Vala de drenagem na margem esquerda da rodovia.

Figura 34 - Vala de drenagem na margem esquerda da rodovia.

Figura 35 – Vão de drenagem e caixa de decantação na margem direita da rodovia.

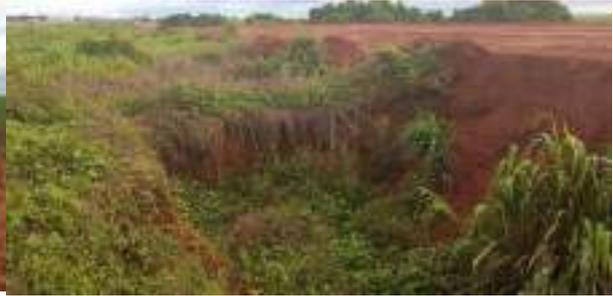
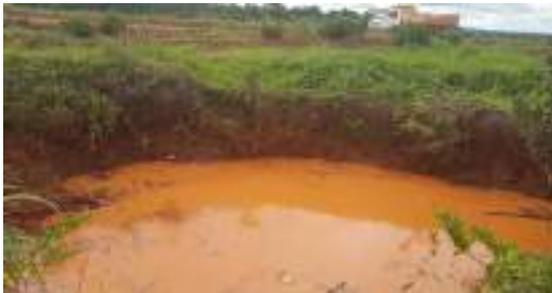
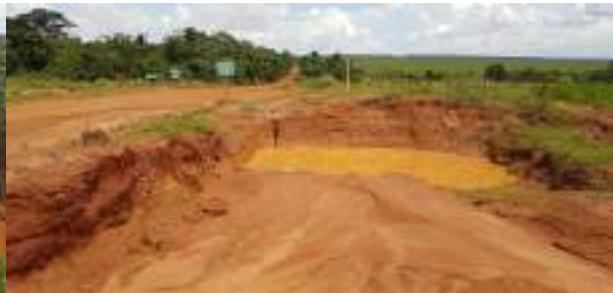
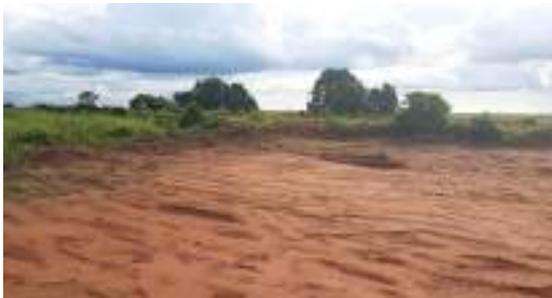
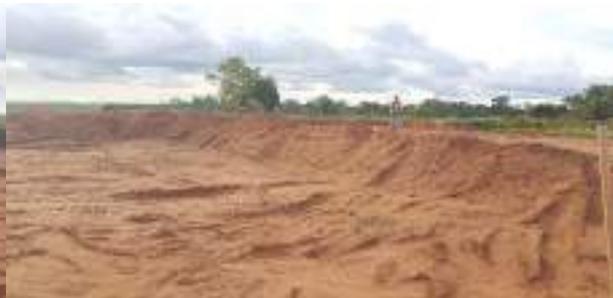
Figura 36 – Caixa de decantação na margem esquerda da rodovia.

Figura 37 – Caixa de decantação na margem esquerda da rodovia.

Figura 38 – Caixa de decantação na margem esquerda da rodovia.

Figura 39 – Bacia de decantação na margem esquerda da rodovia.

Figura 40 – Bacia de decantação na margem esquerda da rodovia.

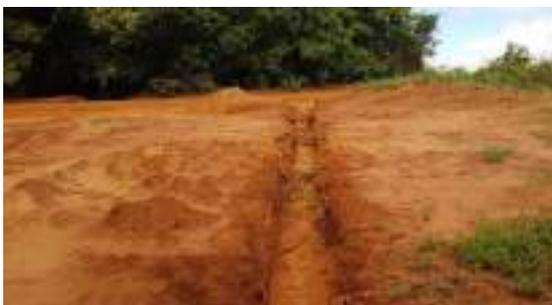
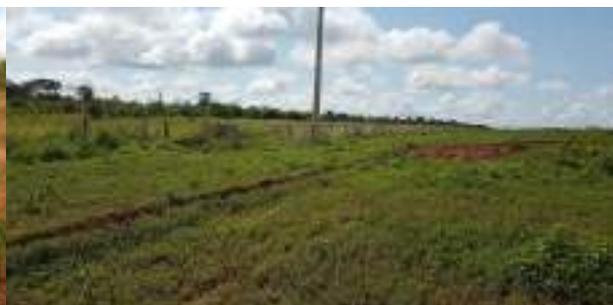
Figura 41 – Valeta de aterramento, cabeamento de fibra óptica na margem esquerda da rodovia.

Figura 42 – Valeta de aterramento, cabeamento de fibra óptica na margem esquerda da rodovia.

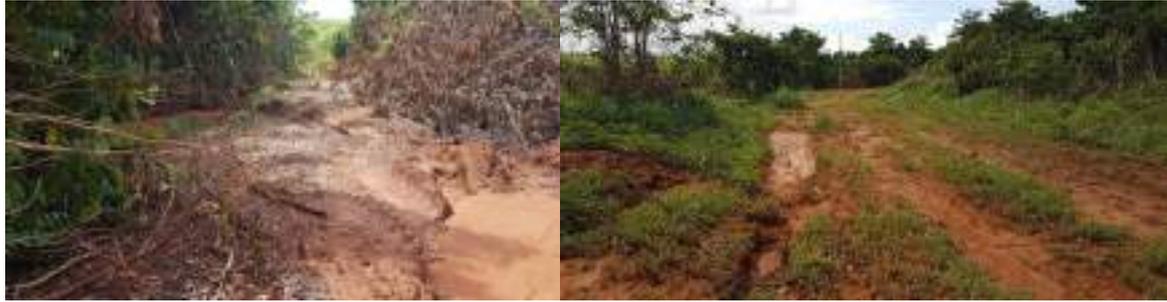
Figura 43 – Valeta de aterramento, cabeamento de fibra óptica na margem esquerda da rodovia.

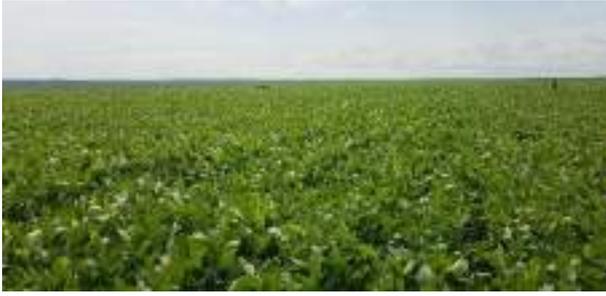
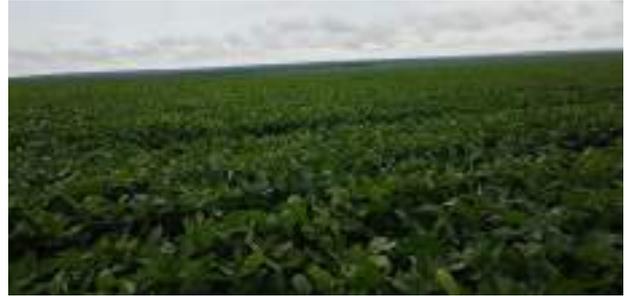
Esses impactos causam danos irreversíveis ao patrimônio arqueológico, pois o manuseio do solo pode expor/aflorar material arqueológico na superfície, assim como aterrar o material que estava em superfície. Nestas áreas o solo é constantemente revolvido com os processos de gradeamentos e escarificação do solo, onde os discos (Arado) abrem sulcos com profundidade de até 40 centímetros, modificando por completo o relevo de amplas áreas cultiváveis, promovendo a destruição de prováveis testemunhos arqueológicos. (Vide figuras a seguir).

Figura 45 – Área de lavoura soja, plantio rotativo. Relevo parcialmente plano.

Figura 46 – Área de lavoura soja, plantio rotativo. Relevo com declividades.

O **trecho 2** que cruza as áreas de plantios também apresenta degradação ambiental. Este trecho da rodovia está inserido em um contexto latifundiário, e cruza várias propriedades que cultivam grandes lavouras rotativas, principalmente soja, que reveza com áreas de pastagens. E notório que estas áreas passaram por vários processos de degradação, como o desmatamento e a preparação do solo para a formação das lavouras, que geralmente tem o relevo nivelado para dar mobilidades aos maquinários pesados usados nos plantios e na manutenção das lavouras. Decorrentes destes processos, nascentes são aterradas, corpos de água e vertentes naturais são assoreados diretamente pela lixiviação do solo.

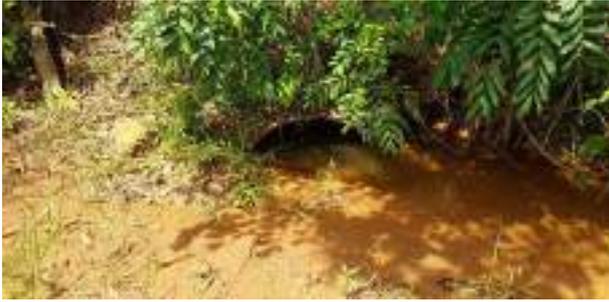
Figura 53 – Trecho da rodovia, detalhes de processos de assoreamento. Córrego tributário do Rio Jatobá.

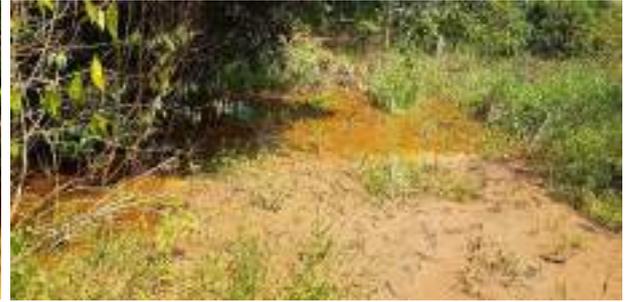
Figura 54 – Trecho da rodovia, detalhes de assoreamento no leito de córrego tributário do Rio Jatobá.

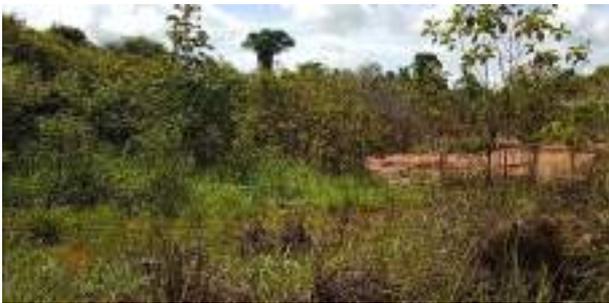
Figura 55 – Traçado da rodovia, detalhes de assoreamento nas margens de córrego tributário do Rio Jatobá.

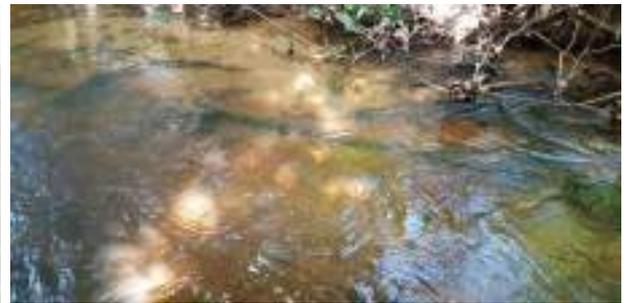
Figura 56 – Traçado da rodovia, detalhes de assoreamento no leito de córrego tributário do Rio Jatobá.

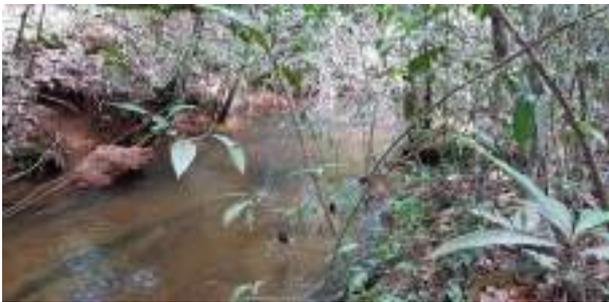
Figura 57 – Traçado da rodovia, detalhes de desmoronamento de barranco e assoreamento no leito de córrego tributário do Rio Jatobá.

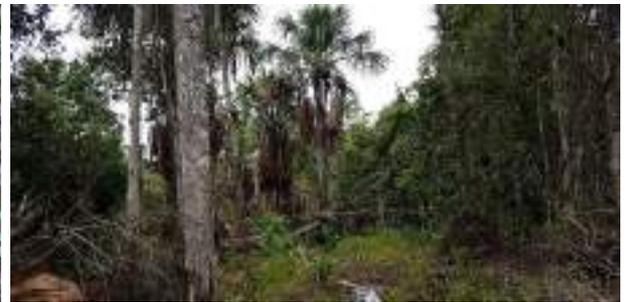
Figura 58 – Vista parcial de parte do traçado da rodovia, detalhes de processos erosivos. Áreas próxima do Rio Jatobá.

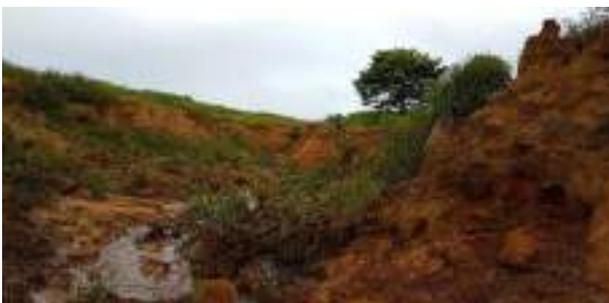
Figura 59 – Vista parcial de parte do traçado da rodovia, detalhes de processos erosivos. Áreas próxima do Rio Jatobá, este local foi usado como caixa de empréstimo.

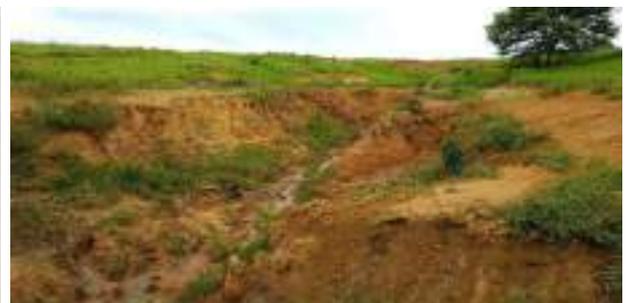
Figura 60 – Vista parcial de parte do traçado da rodovia, detalhes de processos erosivos. Áreas próxima do Rio Jatobá, este local foi usado como caixa de empréstimo.

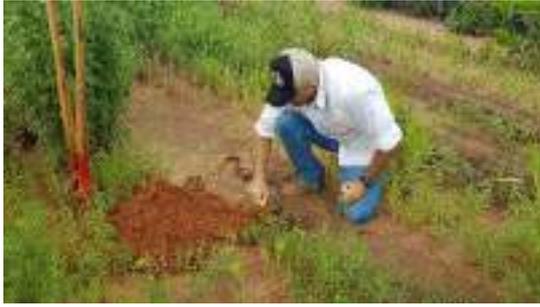
Figura 61 – Vistoria de sedimentos, solo avermelhado. Ponto 09, faixa de servidão na margem esquerda da rodovia.

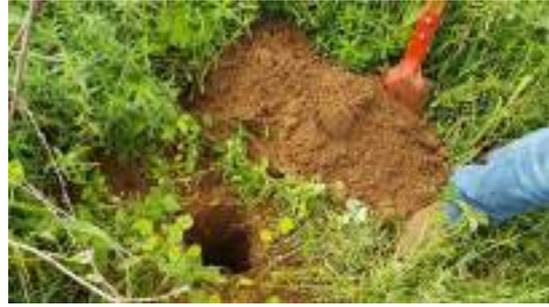
Figura 62 – Detalhes da coloração dos sedimentos, solo amarronzado. Ponto 18, faixa de servidão na margem esquerda da rodovia.

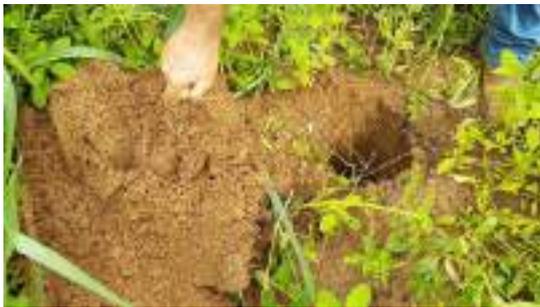
Figura 63 – Vistoria de sedimentos, solo acinzentado. Ponto 19, faixa de servidão na margem esquerda da rodovia.

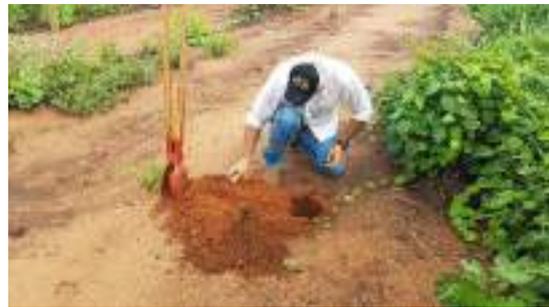
Figura 64 – Vistoria de sedimentos, solo avermelhado. Ponto 21, faixa de servidão na margem esquerda da rodovia.

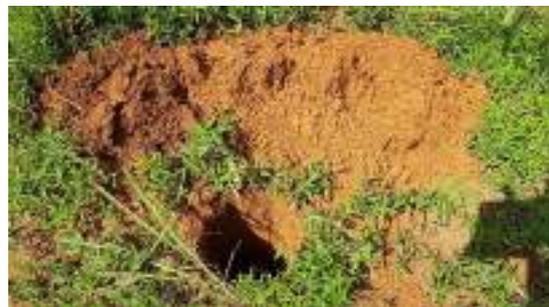
Figura 68 – Detalhes da coloração do solo, camada amarronzada seguida de camada avermelhada. Ponto 111, faixa de servidão na margem esquerda da rodovia.

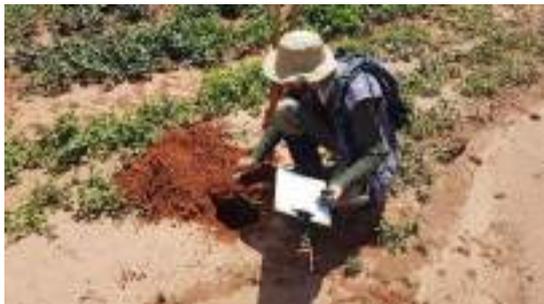
Figura 69 – Vistoria de sedimentos, detalhes da coloração do solo, camada avermelhada. Ponto 126, faixa de servidão na margem esquerda da rodovia.

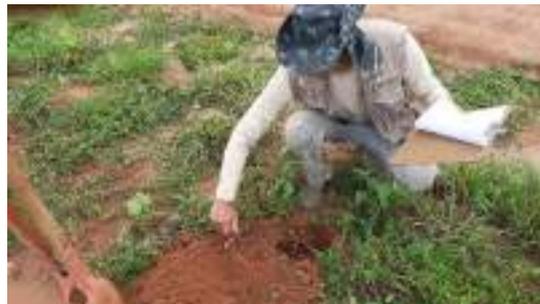
Figura 70 – Vistoria de sedimentos, detalhes da coloração do solo, camada avermelhada. Ponto 137, faixa de servidão na margem direita da rodovia.

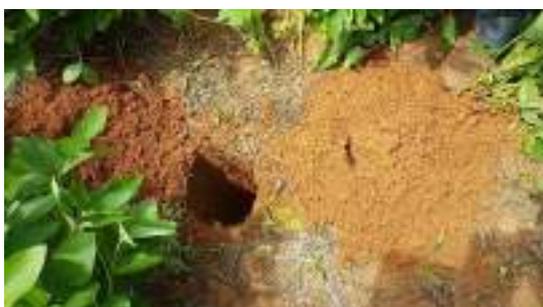
Figura 73 – Detalhes da coloração do solo, camada amarronzada seguida de camada avermelhada, lavoura de soja. Ponto 168, faixa de servidão na margem esquerda do traçado da rodovia.

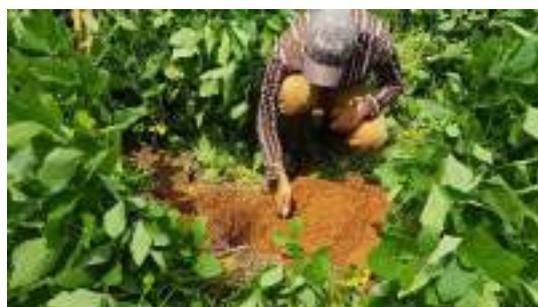
Figura 74 – Vistoria de sedimentos, detalhes da coloração do solo, camada amarronzada seguida de camada avermelhada, lavoura de soja. Ponto 169, faixa de servidão na margem esquerda do traçado da rodovia.

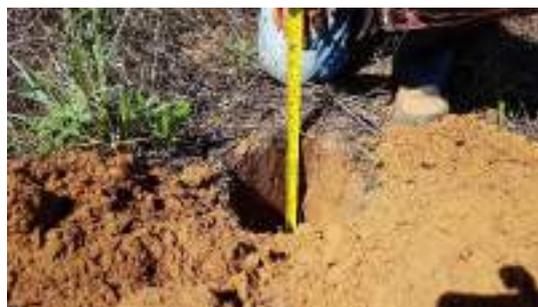
Figura 78 – Detalhes da coloração dos sedimentos, camada amarronzada seguida de camada amarelada, área de pastagem. Ponto 235, faixa de servidão na margem esquerda do traçado da rodovia.

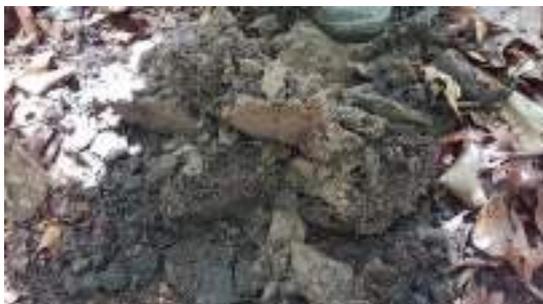
Figura 79 –Detalhes da coloração dos sedimentos, solo arenoso camada amarronzada seguida de camada acinzentada, trecho de mata ciliar. Ponto 241, faixa de servidão na margem esquerda do traçado da rodovia.

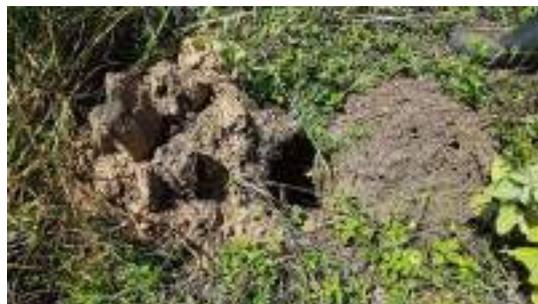
Figura 80 –Detalhes da coloração dos sedimentos, solo arenoso camada acinzentada seguida de camada amarelada, área de pastagem. Ponto 243, faixa de servidão na margem direita do traçado da rodovia.

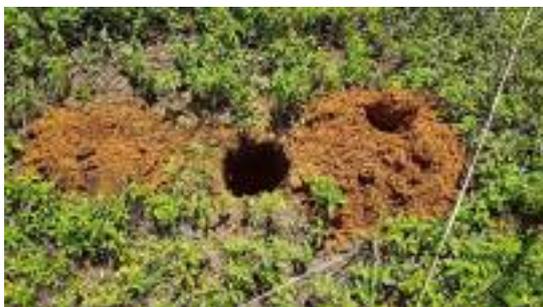
Figura 81 –Detalhes da coloração dos sedimentos, solo arenoso camada amarronzada seguida de camada alaranjada, área de pastagem. Ponto 245, faixa de servidão na margem direita do traçado da rodovia.

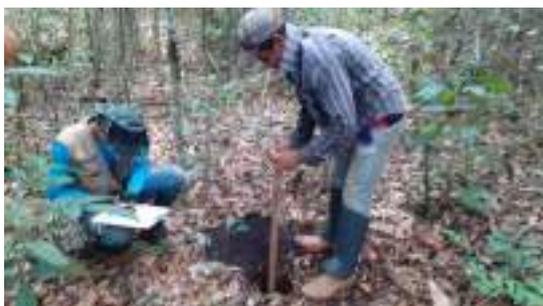
Figura 83 –Atividade prospectiva, detalhes da coloração dos sedimentos, terra preta, área de mata rala próxima do rio Jatobá. Ponto 364, faixa central do traçado da rodovia.

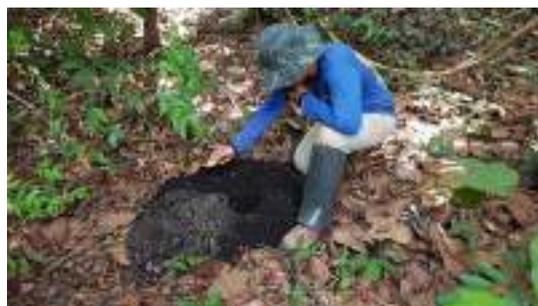
Figura 84 –Vistoria de sedimentos, detalhes da coloração dos sedimentos, terra preta, área de mata rala próxima do rio Jatobá. Ponto 375, faixa de servidão na margem direita do traçado da rodovia.

A close-up photograph of a person's legs and feet in blue boots, standing on a pile of dark, moist soil. A yellow measuring tape is visible, indicating the depth of the soil profile.
364	0806526/8509820 Faixa central do traçado da rodovia. Antiga área de plantio, vegetação capoeira fase de regeneração. Margem direita do Rio Jatobá.	0-150 cm: 4-6-2. (Terra preta) Sedimento argilo arenoso de cor preta, a camada apresenta granulometria fina. O solo apresenta média/baixa compactação e media porosidade.

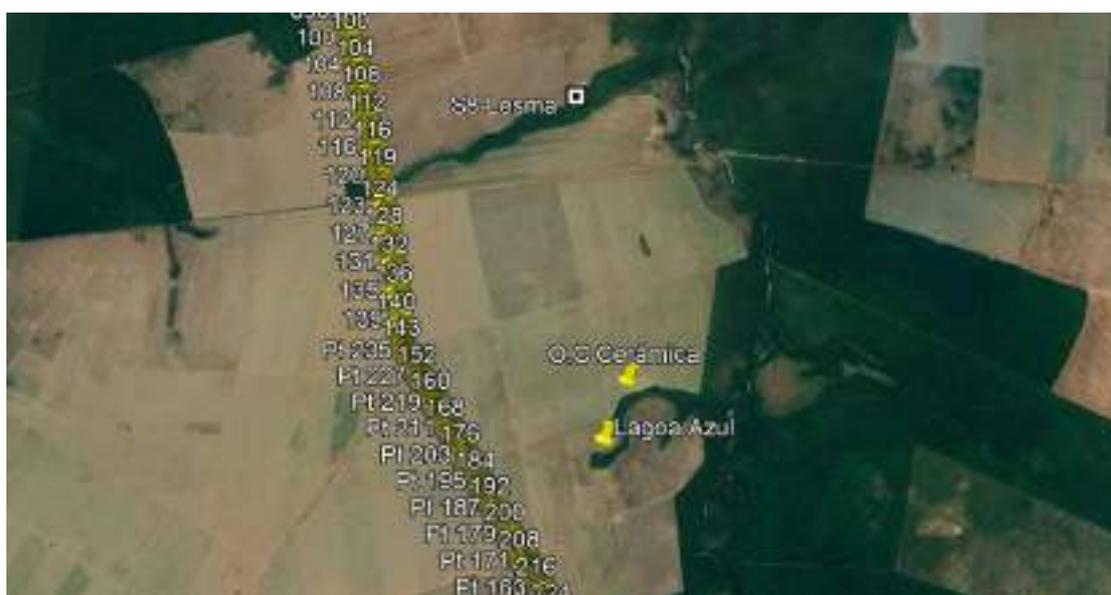
Figura 85 - Localização da Ocorrência do material cerâmico em relação ao traçado da rodovia MT-130, ao Sítio Lesma e a Lagoa Azul. Recorte de Imagem. Fonte: Imagem Google Earth de janeiro de 2020.

A figura a seguir apresenta a localização do achado arqueológico em relação ao traçado da MT-130 e o curso do rio Jatobá.

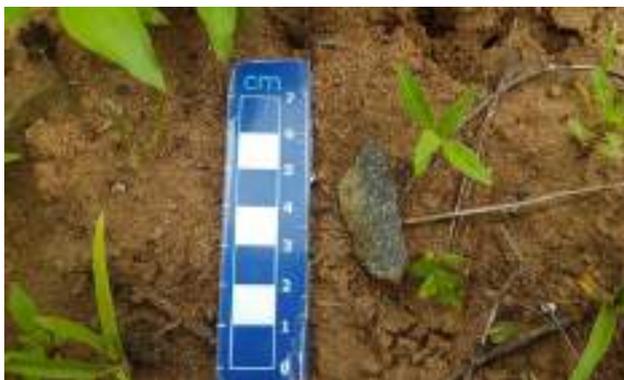
Figura 86 – Vista em detalhes do fragmento cerâmico identificado em superfície.

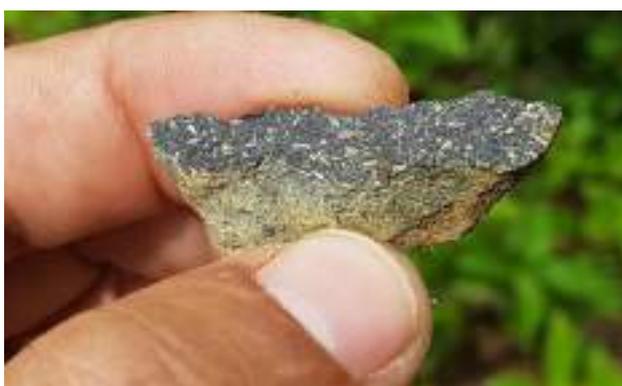
Figura 88 – Destaque para antiplástico tipo cariapé A e B.

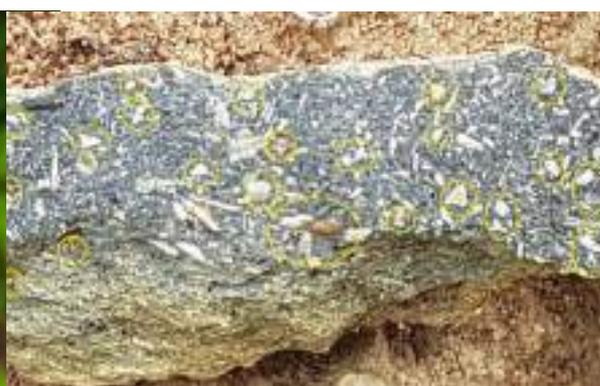
Figura 89 – Detalhes do fragmento cerâmico com ampliação x10. Observa-se os antiplásticos orgânicos como a cariapé A e B e antiplásticos minerais - grânulos de quartzo e óxido de ferro (Círculo amarelo).

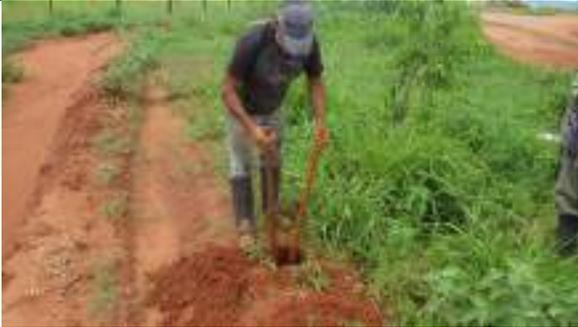
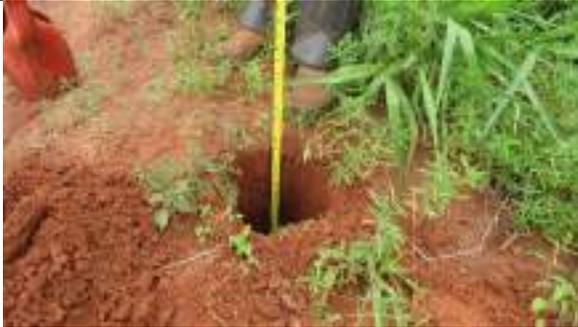
PT	Coordenadas Zona 21L	Descrição (níveis, sedimento identificados, cor, granulometria, materiais, etc.)	Fotos dos trabalhos	Foto da sondagem
01	0797474/8528770 Faixa de servidão na margem direita da rodovia, sentido Santiago do Norte/Paranatinga.	0-70 cm: 3-1-2. A camada apresenta sedimento areno argiloso de cor avermelhada, textura áspera e fina granulometria (areia fina). O solo apresenta média/baixa compactação e alta porosidade.

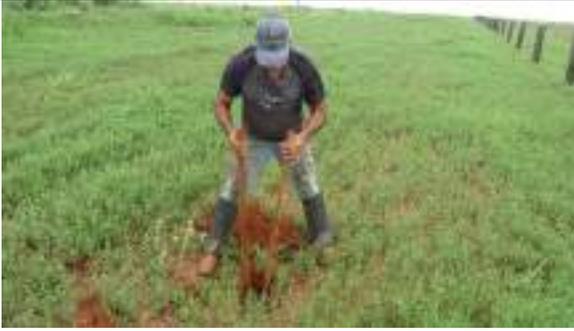
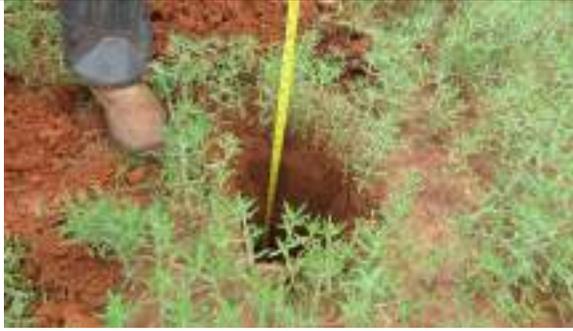
02	0797497/8528672 Faixa de servidão na margem direita da rodovia, sentido Santiago do Norte/Paranatinga.	0-90 cm: 3-1-2. A camada apresenta sedimento areno argiloso de cor avermelhada, textura áspera e fina granulometria (areia fina). O solo apresenta média/baixa compactação e alta porosidade.

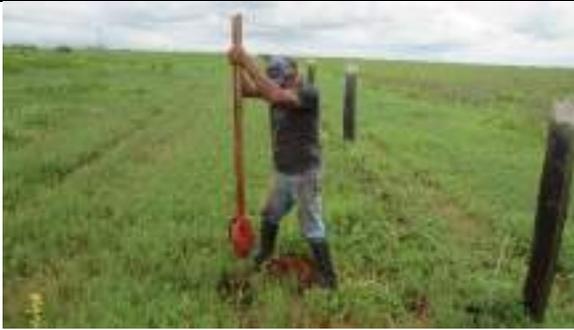
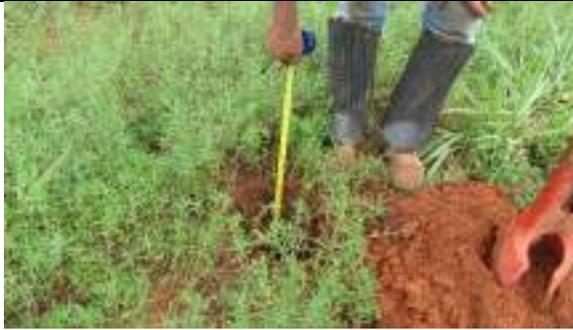
03	0797529/852854 Faixa de servidão na margem direita da rodovia, sentido Santiago do Norte/Paranatinga.	0-100 cm: 3-1-2. A camada apresenta sedimento areno argiloso de cor avermelhada, textura áspera e fina granulometria (areia fina). O solo apresenta média/baixa compactação e alta porosidade.

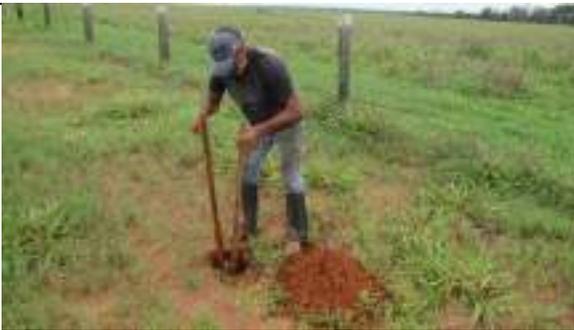
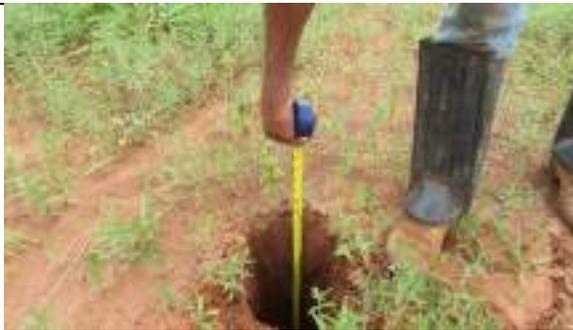
04	0797550/8528448 Faixa de servidão na margem direita da rodovia, sentido Santiago do Norte/Paranatinga.	0-90 cm: 3-1-2. A camada apresenta sedimento areno argiloso de cor avermelhada, textura áspera e fina granulometria (areia fina). O solo apresenta média/baixa compactação e alta porosidade.

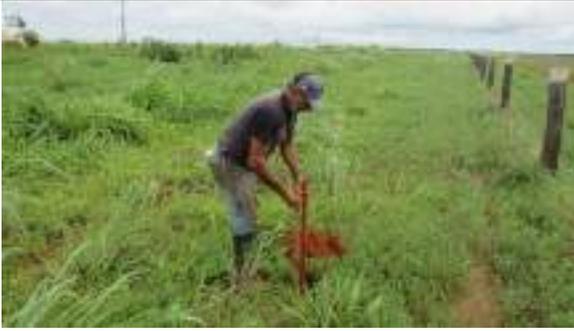
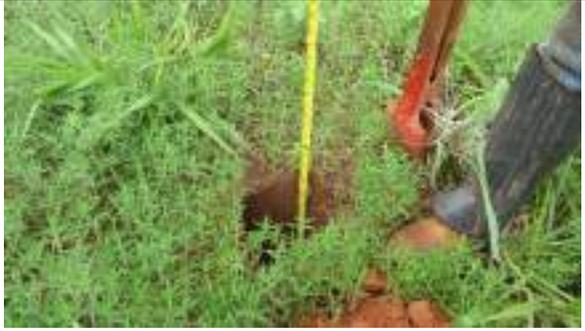
05	0797574/8528351 Faixa de servidão na margem direita da rodovia, sentido Santiago do Norte/Paranatinga.	0-90 cm: 3-1-2. A camada apresenta sedimento areno argiloso de cor avermelhada, textura áspera e fina granulometria (areia fina). O solo apresenta média/baixa compactação e alta porosidade.

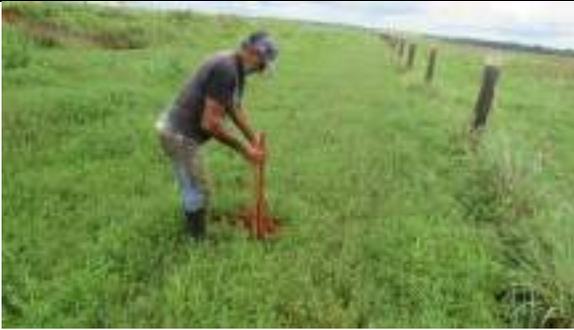
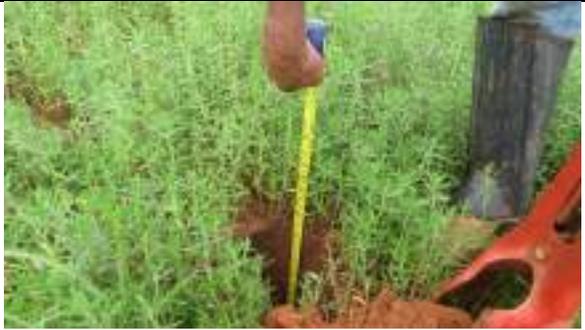
06	0797598/8528252 Faixa de servidão na margem direita da rodovia, sentido Santiago do Norte/Paranatinga.	0-90 cm: 3-1-2. A camada apresenta sedimento areno argiloso de cor avermelhada, textura áspera e fina granulometria (areia fina). O solo apresenta média/baixa compactação e alta porosidade.

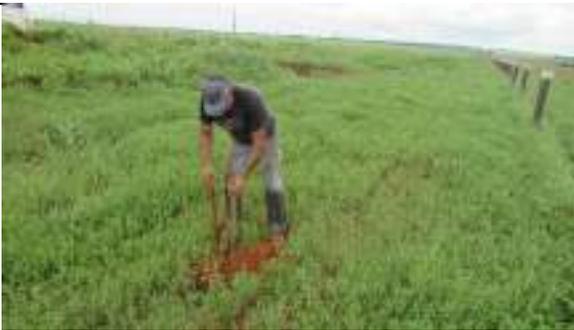
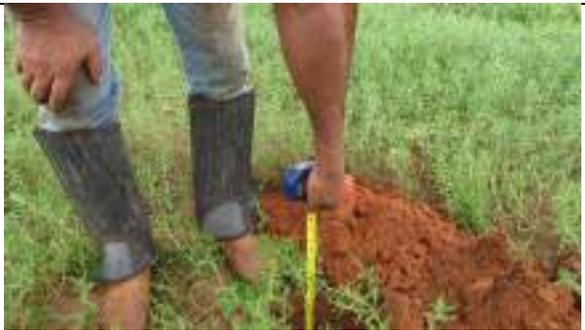
07	0797646/8528064 Faixa de servidão na margem direita da rodovia, sentido Santiago do Norte/Paranatinga.	0-90 cm: 3-3-2. A camada apresenta sedimento areno argiloso de cor amarelada, textura áspera e fina granulometria (areia fina). O solo apresenta média/baixa compactação e alta porosidade.

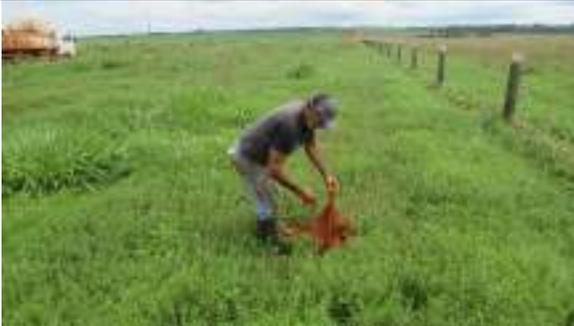
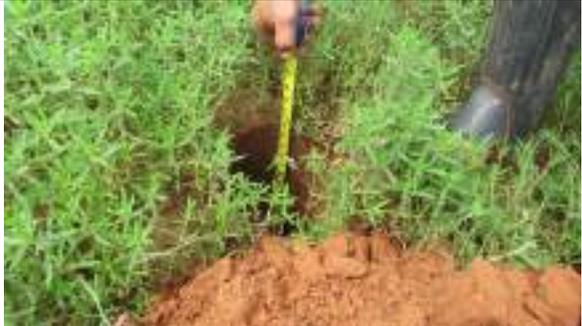
08	0797646/8528064 Faixa de servidão na margem direita da rodovia, sentido Santiago do Norte/Paranatinga.	0-90 cm: 3-3-2. A camada apresenta sedimento areno argiloso de cor amarelada, textura áspera e fina granulometria (areia fina). O solo apresenta média/baixa compactação e alta porosidade.

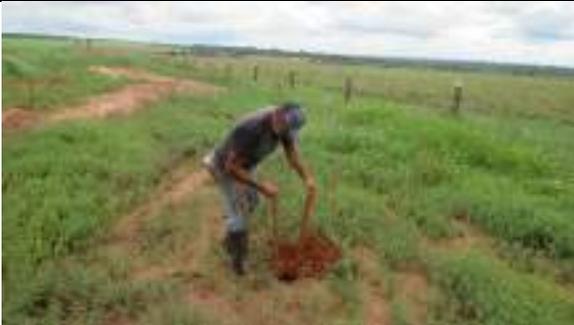
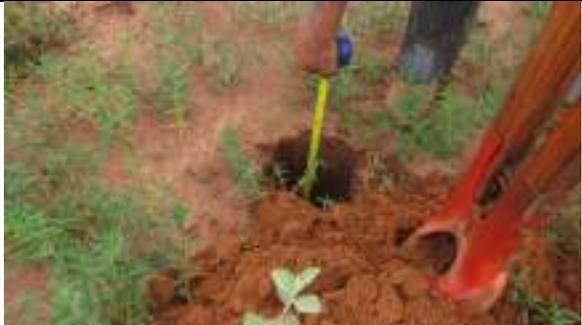
09	0797671/8527968 Faixa de servidão na margem direita da rodovia, sentido Santiago do Norte/Paranatinga.	0-100 cm: 3-3-2. A camada apresenta sedimento areno argiloso de cor amarelada, textura áspera e fina granulometria (areia fina). O solo apresenta média/baixa compactação e alta porosidade.
