**RELATÓRIO FINAL**

**Avaliação de Impacto ao Patrimônio Arqueológico no segmento a ser impactado pela  
pavimentação da Rodovia MT-130, trecho: Entre BR-242 (Santiago do Norte) Entre BR-242 (Gaúcha  
do Norte) com extensão de 26,12 km, Paranatinga, Mato Grosso**

COORDENADAS GEOGRÁFICAS: 13°24'00"S / 54°12'00"W  
PROCESSO IPHAN N° 01425.000439/2018-41

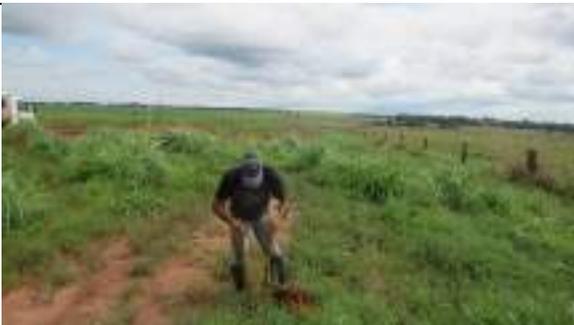
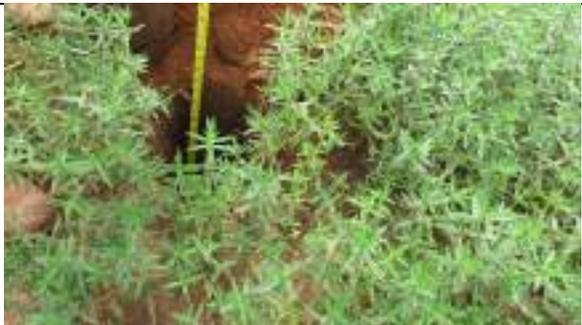
10	0797694/8527872 Faixa de servidão na margem direita da rodovia, sentido Santiago do Norte/Paranatinga.	0-100 cm: 3-3-2. A camada apresenta sedimento areno argiloso de cor amarelada, textura áspera e fina granulometria (areia fina). O solo apresenta média/baixa compactação e alta porosidade.

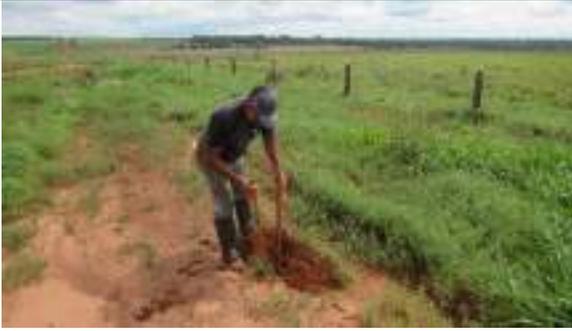
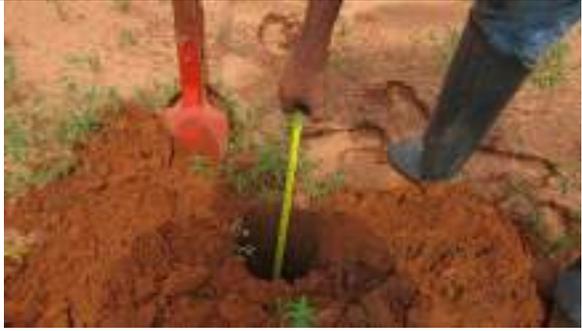
11	0797717/8527773 Faixa de servidão na margem direita da rodovia, sentido Santiago do Norte/Paranatinga.	0-100 cm: 3-3-2. A camada apresenta sedimento areno argiloso de cor amarelada, textura áspera e fina granulometria (areia fina). O solo apresenta média/baixa compactação e alta porosidade.

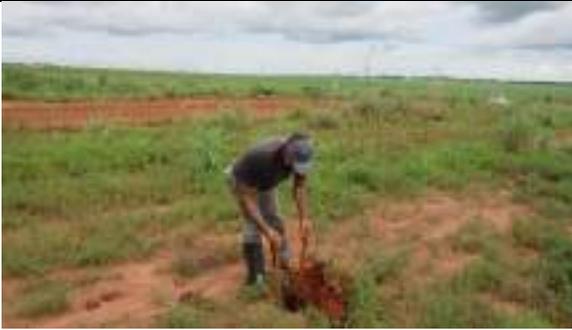
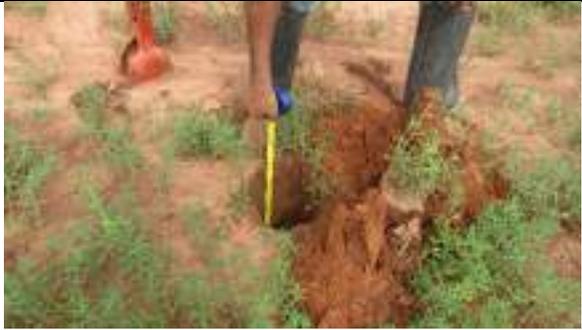
12	0797739/8527678 Faixa de servidão na margem direita da rodovia, sentido Santiago do Norte/Paranatinga.	0-100 cm: 3-3-2. A camada apresenta sedimento areno argiloso de cor amarelada, textura áspera e fina granulometria (areia fina). O solo apresenta média/baixa compactação e alta porosidade.

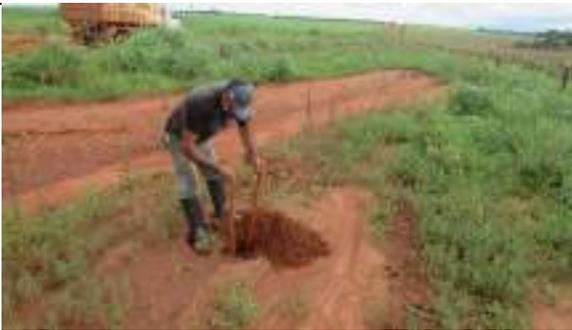
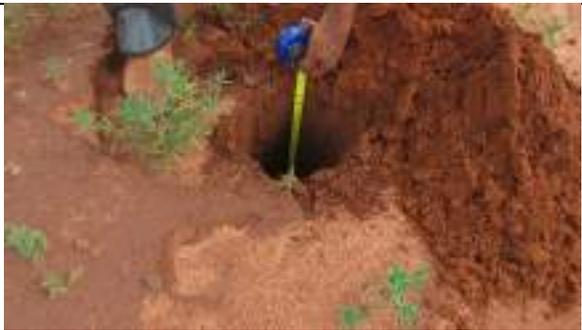
13	0797759/8527580 Faixa de servidão na margem direita da rodovia, sentido Santiago do Norte/Paranatinga.	0-90 cm: 3-3-2. A camada apresenta sedimento areno argiloso de cor amarelada, textura áspera e fina granulometria (areia fina). O solo apresenta média/baixa compactação e alta porosidade.

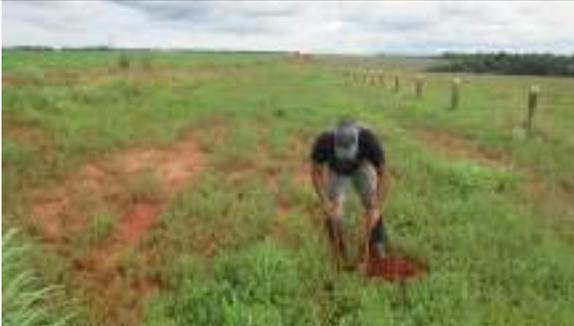
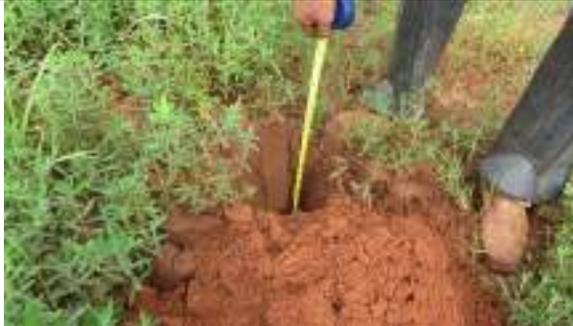
14	0797783/8527477 Faixa de servidão na margem direita da rodovia, sentido Santiago do Norte/Paranatinga.	0-90 cm: 3-3-2. A camada apresenta sedimento areno argiloso de cor amarelada, textura áspera e fina granulometria (areia fina). O solo apresenta média/baixa compactação e alta porosidade.

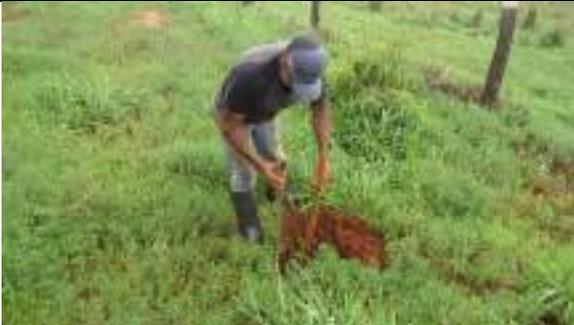
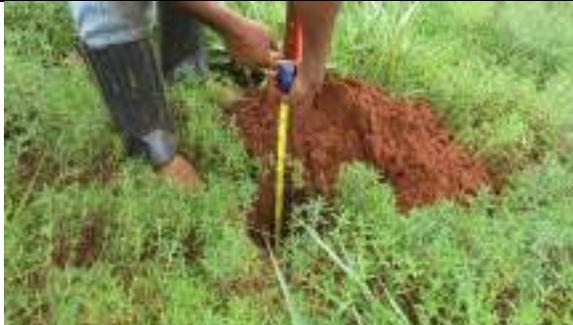
15	0797808/8527383 Faixa de servidão na margem direita da rodovia, sentido Santiago do Norte/Paranatinga.	0-90 cm: 3-3-2. A camada apresenta sedimento areno argiloso de cor amarelada, textura áspera e fina granulometria (areia fina). O solo apresenta média/baixa compactação e alta porosidade.

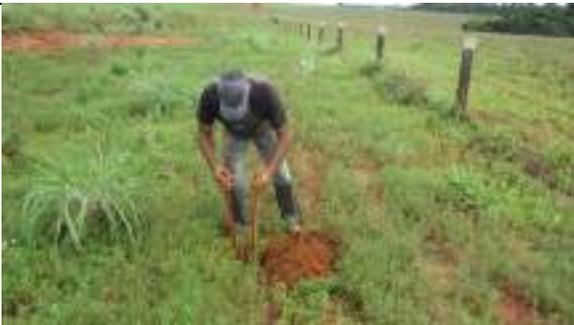
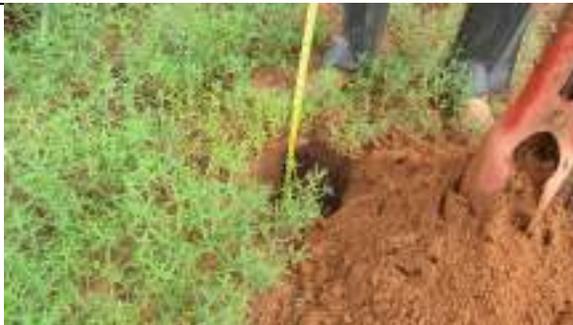
16	0797831/8527282 Faixa de servidão na margem direita da rodovia, sentido Santiago do Norte/Paranatinga.	0-90 cm: 3-3-2. A camada apresenta sedimento areno argiloso de cor amarelada, textura áspera e fina granulometria (areia fina). O solo apresenta média/baixa compactação e alta porosidade.

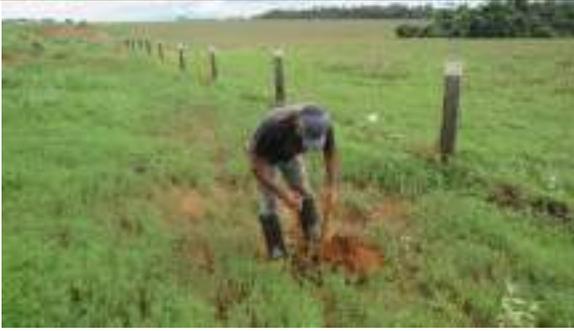
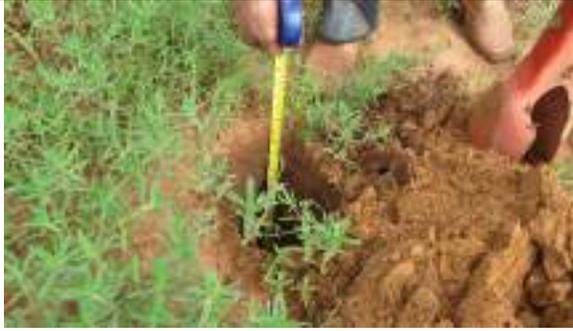
17	0797853/8527187 Faixa de servidão na margem direita da rodovia, sentido Santiago do Norte/Paranatinga.	0-90 cm: 3-3-2. A camada apresenta sedimento areno argiloso de cor amarelada, textura áspera e fina granulometria (areia fina). O solo apresenta média/baixa compactação e alta porosidade.

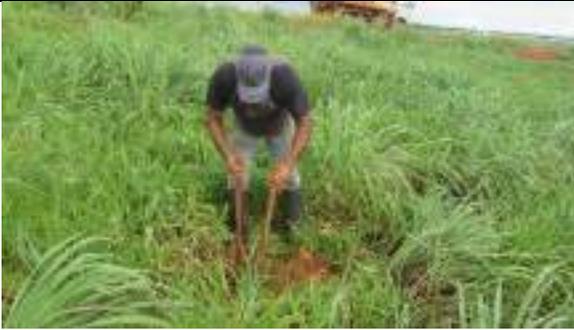
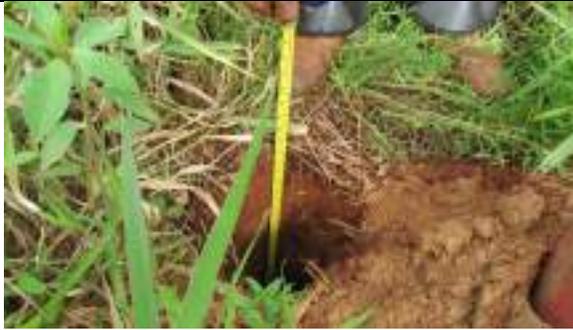
18	0797875/8527086 Faixa de servidão na margem direita da rodovia, sentido Santiago do Norte/Paranatinga.	0-90 cm: 3-3-2. A camada apresenta sedimento areno argiloso de cor amarelada, textura áspera e fina granulometria (areia fina). O solo apresenta média/baixa compactação e alta porosidade.

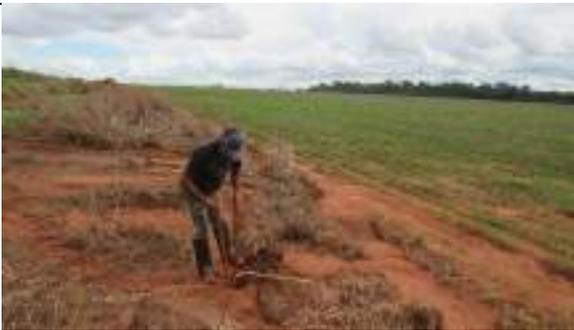
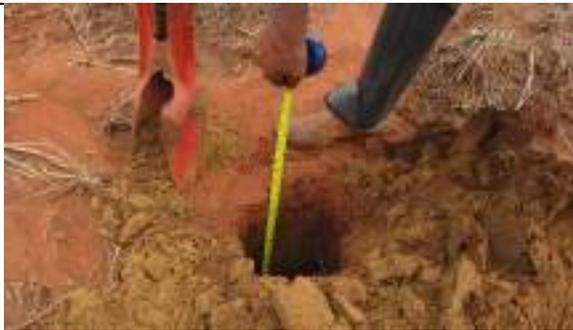
19	0797901/8526985 Faixa de servidão na margem direita da rodovia, sentido Santiago do Norte/Paranatinga.	0-100 cm: 3-3-2. A camada apresenta sedimento areno argiloso de cor amarelada, textura áspera e fina granulometria (areia fina). O solo apresenta média/baixa compactação e alta porosidade.

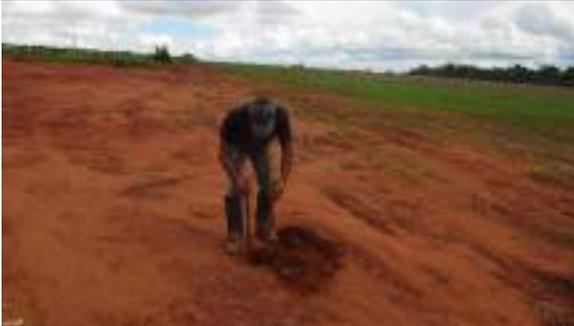
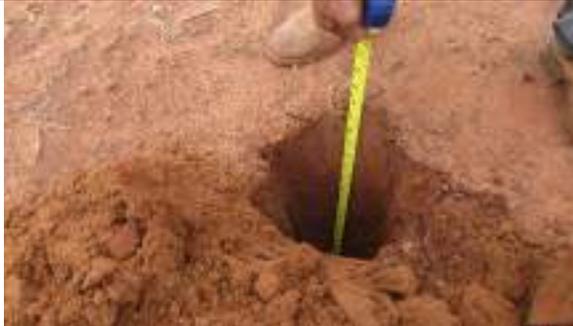
20	0797921/8526892 Faixa de servidão na margem direita da rodovia, sentido Santiago do Norte/Paranatinga.	0-100 cm: 3-1-2. A camada apresenta sedimento areno argiloso de cor avermelhada, textura áspera e fina granulometria (areia fina). O solo apresenta média/baixa compactação e alta porosidade.

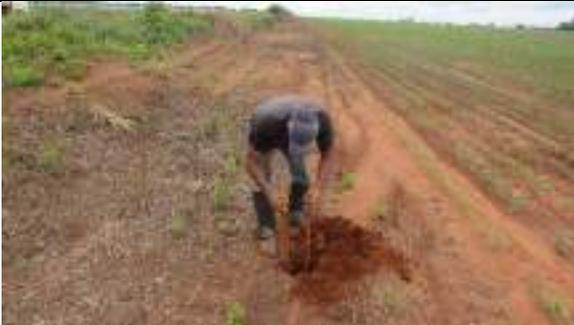
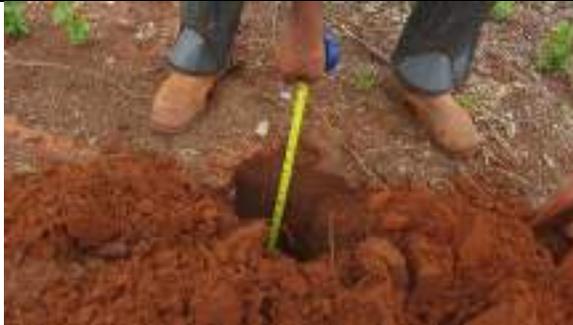
21	0797945/8526798 Faixa de servidão na margem direita da rodovia, sentido Santiago do Norte/Paranatinga.	0-90 cm: 3-1-2. A camada apresenta sedimento areno argiloso de cor avermelhada, textura áspera e fina granulometria (areia fina). O solo apresenta média/baixa compactação e alta porosidade.

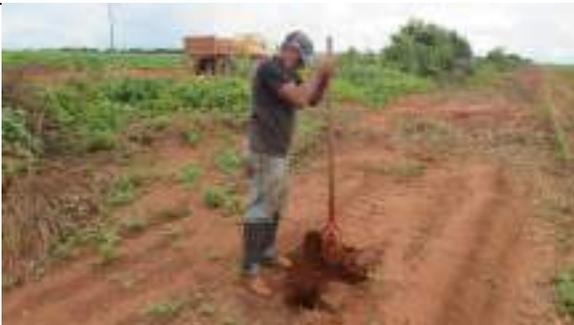
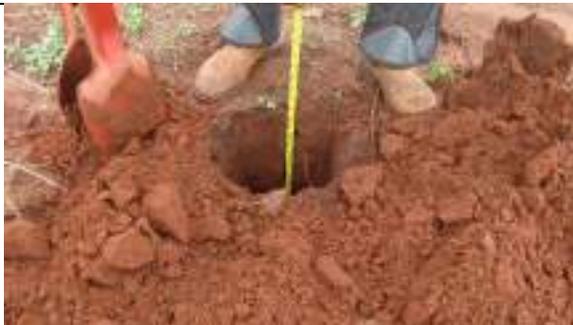
22	0797967/8526701 Faixa de servidão na margem direita da rodovia, sentido Santiago do Norte/Paranatinga.	0-90 cm: 3-1-2. A camada apresenta sedimento areno argiloso de cor avermelhada, textura áspera e fina granulometria (areia fina). O solo apresenta média/baixa compactação e alta porosidade.

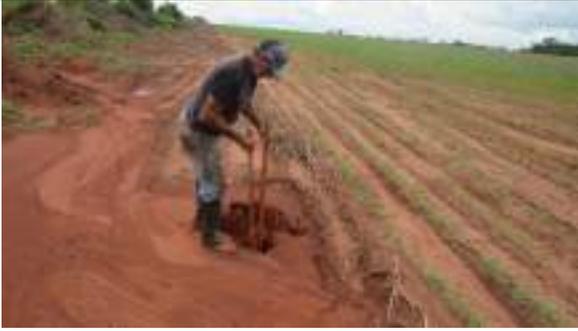
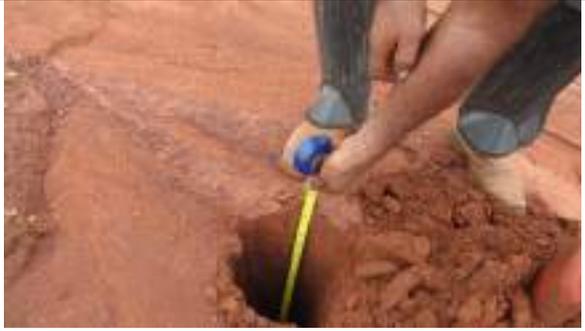
23	0797991/8526602 Faixa de servidão na margem direita da rodovia, sentido Santiago do Norte/Paranatinga.	0-80 cm: 3-1-2. A camada apresenta sedimento areno argiloso de cor avermelhada, textura áspera e fina granulometria (areia fina). O solo apresenta média/baixa compactação e alta porosidade.

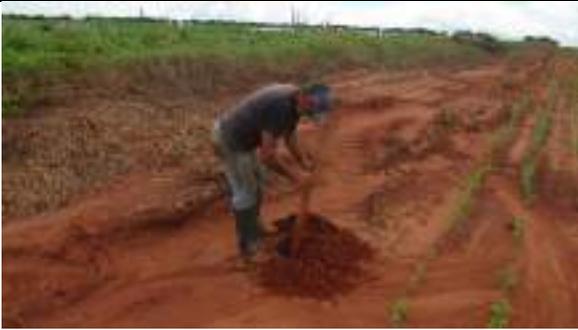
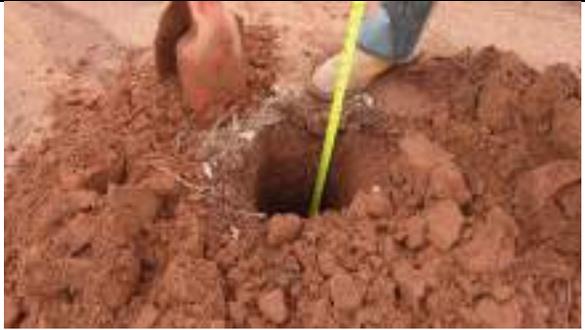
24	0798014/8526508 Faixa de servidão na margem direita da rodovia, sentido Santiago do Norte/Paranatinga.	0-80 cm: 3-1-2. A camada apresenta sedimento areno argiloso de cor avermelhada, textura áspera e fina granulometria (areia fina). O solo apresenta média/baixa compactação e alta porosidade.

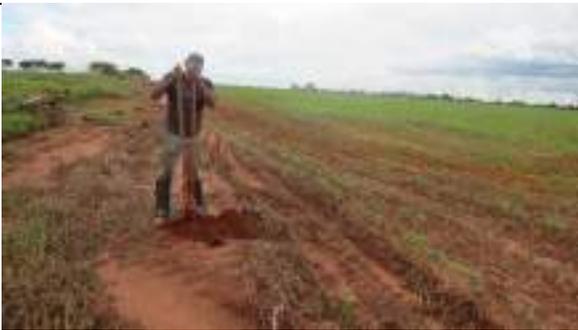
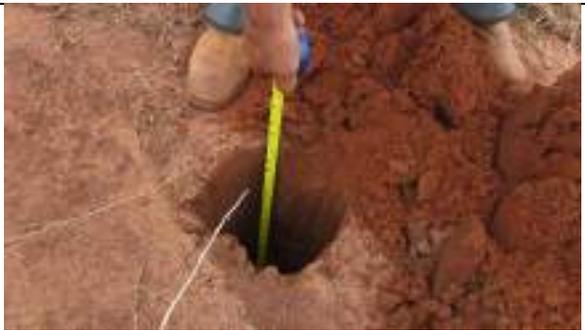
25	0798037/8526407 Faixa de servidão na margem direita da rodovia, sentido Santiago do Norte/Paranatinga.	0-100 cm: 3-1-2. A camada apresenta sedimento areno argiloso de cor avermelhada, textura áspera e fina granulometria (areia fina). O solo apresenta média/baixa compactação e alta porosidade.

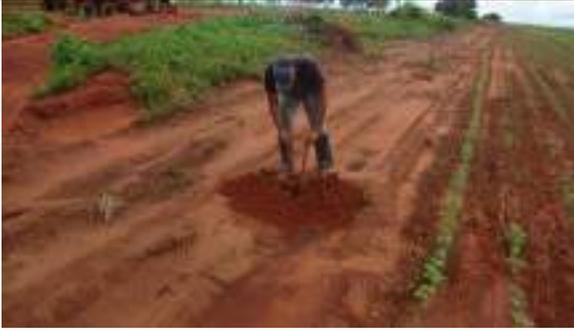
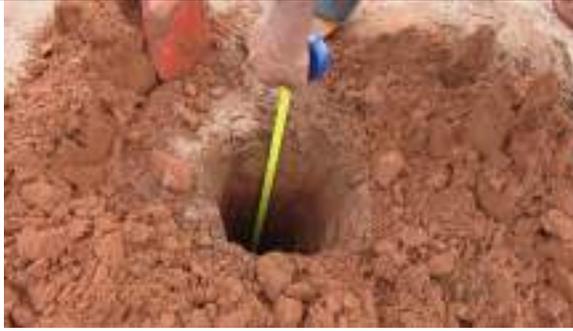
26	0798061/8526311 Faixa de servidão na margem direita da rodovia, sentido Santiago do Norte/Paranatinga.	0-90 cm: 3-1-2. A camada apresenta sedimento areno argiloso de cor avermelhada, textura áspera e fina granulometria (areia fina). O solo apresenta média/baixa compactação e alta porosidade.

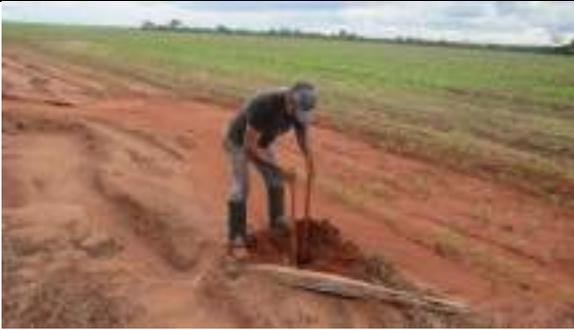
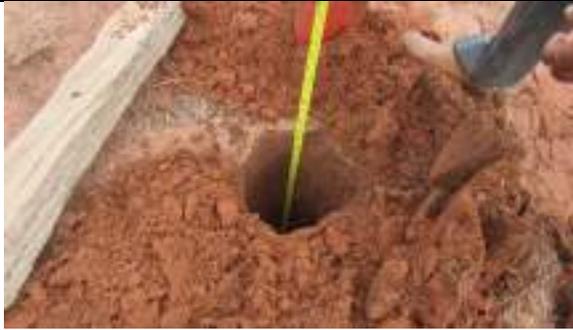
27	0798084/8526213 Faixa de servidão na margem direita da rodovia, sentido Santiago do Norte/Paranatinga.	0-90 cm: 3-1-2. A camada apresenta sedimento areno argiloso de cor avermelhada, textura áspera e fina granulometria (areia fina). O solo apresenta média/baixa compactação e alta porosidade.

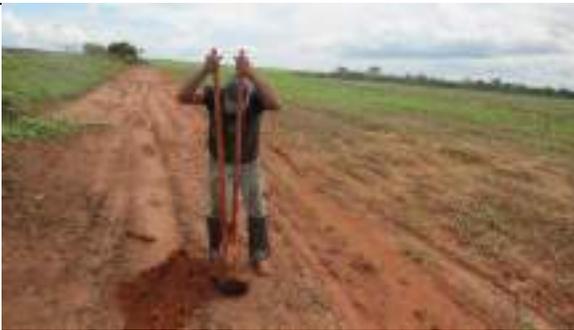
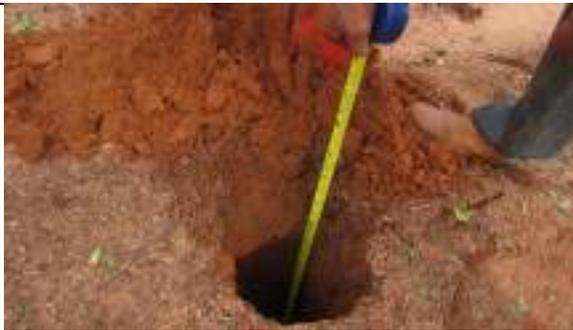
28	0798104/8526121 Faixa de servidão na margem direita da rodovia, sentido Santiago do Norte/Paranatinga.	0-90 cm: 3-1-2. A camada apresenta sedimento areno argiloso de cor avermelhada, textura áspera e fina granulometria (areia fina). O solo apresenta média/baixa compactação e alta porosidade.

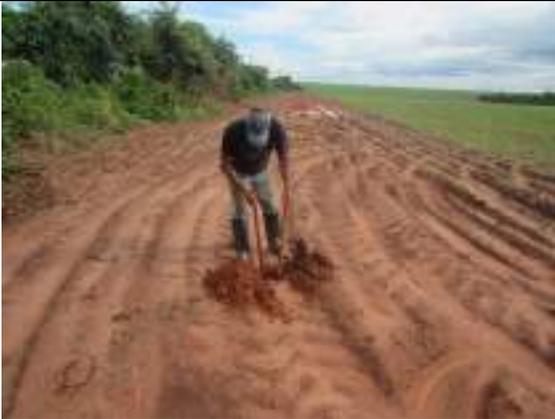
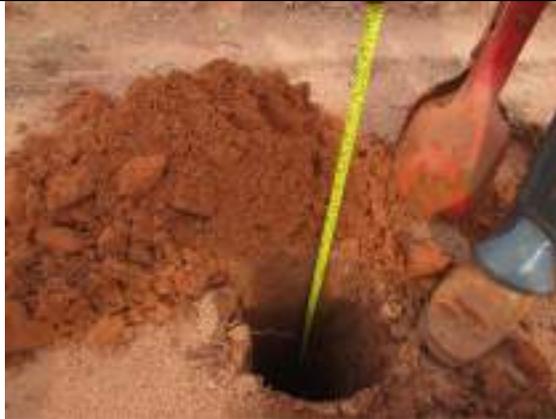
30	<p>0798148/8525927</p> <p>Faixa de servidão na margem direita da rodovia, sentido Santiago do Norte/Paranatinga.</p>	<p>0-90 cm: 3-1-2.</p> <p>A camada apresenta sedimento areno argiloso de cor avermelhada, textura áspera e fina granulometria (areia fina). O solo apresenta média/baixa compactação e alta porosidade.</p>

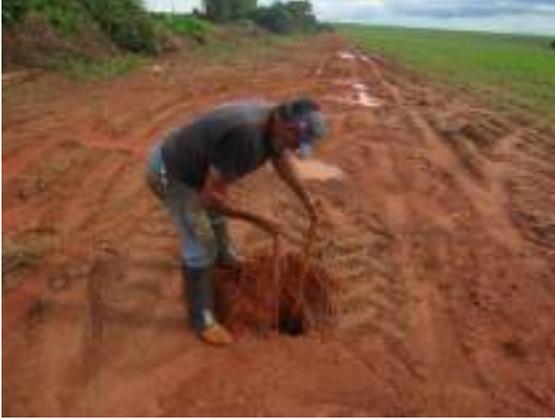
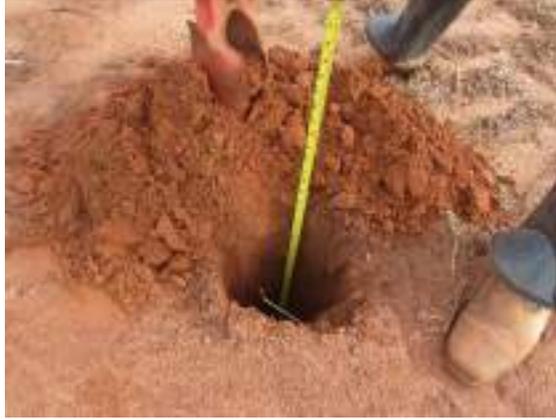
31	0798170/8525827 Faixa de servidão na margem direita da rodovia, sentido Santiago do Norte/Paranatinga.	0-80 cm: 3-1-2. A camada apresenta sedimento areno argiloso de cor avermelhada, textura áspera e fina granulometria (areia fina). O solo apresenta média/baixa compactação e alta porosidade.

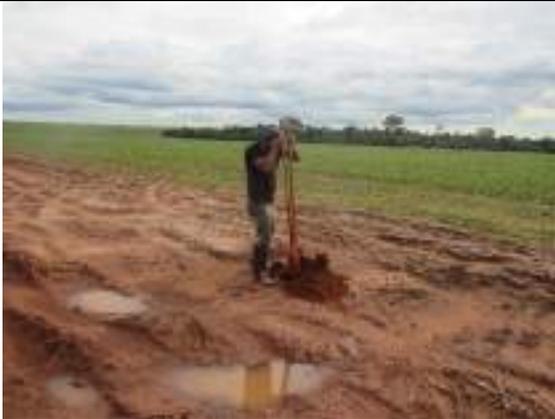
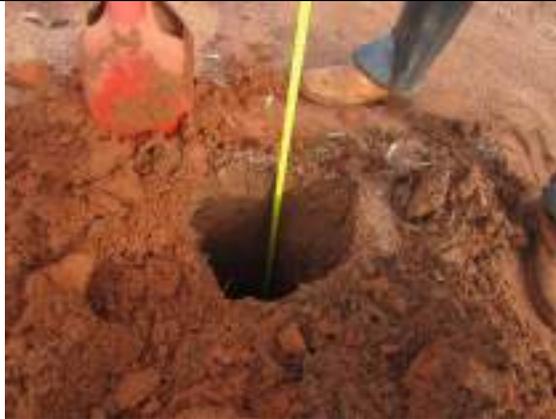
32	0798192/8525732 Faixa de servidão na margem direita da rodovia, sentido Santiago do Norte/Paranatinga.	0-90 cm: 3-1-2. A camada apresenta sedimento areno argiloso de cor avermelhada, textura áspera e fina granulometria (areia fina). O solo apresenta média/baixa compactação e alta porosidade.

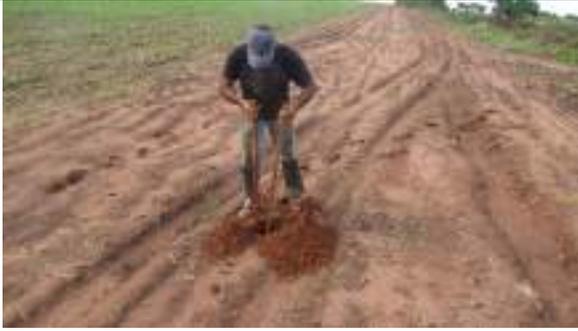
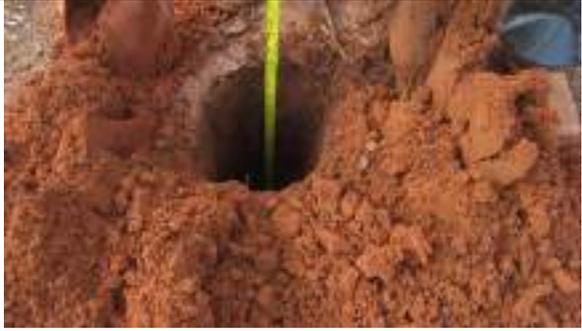
33	0798213/8525628 Faixa de servidão na margem direita da rodovia, sentido Santiago do Norte/Paranatinga.	0-90 cm: 3-1-2. A camada apresenta sedimento areno argiloso de cor avermelhada, textura áspera e fina granulometria (areia fina). O solo apresenta média/baixa compactação e alta porosidade.

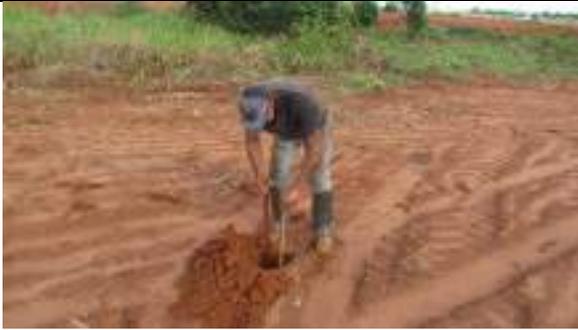
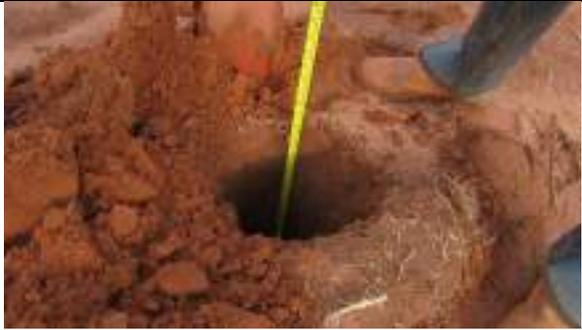
34	0798232/8525539 Faixa de servidão na margem direita da rodovia, sentido Santiago do Norte/Paranatinga.	0-90 cm: 3-1-2. A camada apresenta sedimento areno argiloso de cor avermelhada, textura áspera e fina granulometria (areia fina). O solo apresenta média/baixa compactação e alta porosidade.

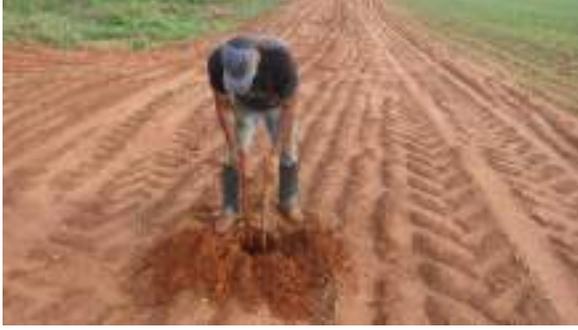
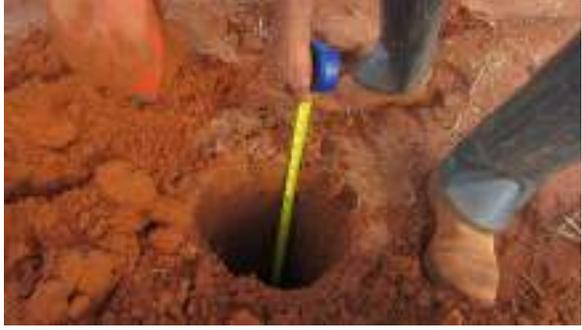
35	0798250/8525439	0-90 cm: 3-1-2. A camada apresenta sedimento areno argiloso de cor avermelhada, textura áspera e fina granulometria (areia fina). O solo apresenta média/baixa compactação e alta porosidade.

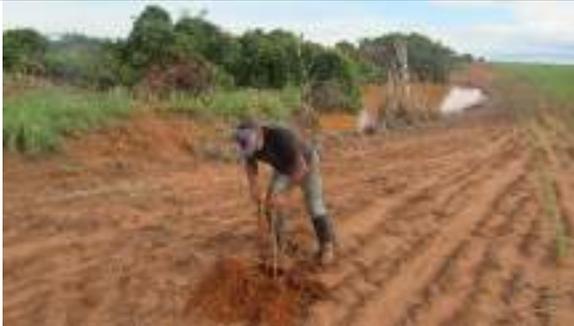
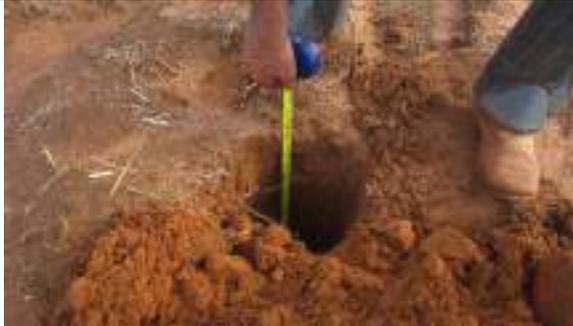
36	0798270/8525343 Faixa de servidão na margem direita da rodovia, sentido Santiago do Norte/Paranatinga.	0-90 cm: 3-3-2. A camada apresenta sedimento areno argiloso de cor amarelada, textura áspera e fina granulometria (areia fina). O solo apresenta média/baixa compactação e alta porosidade.

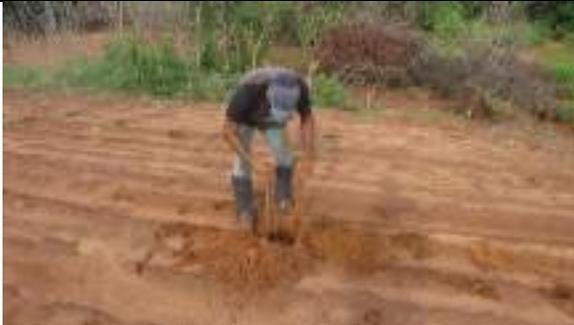
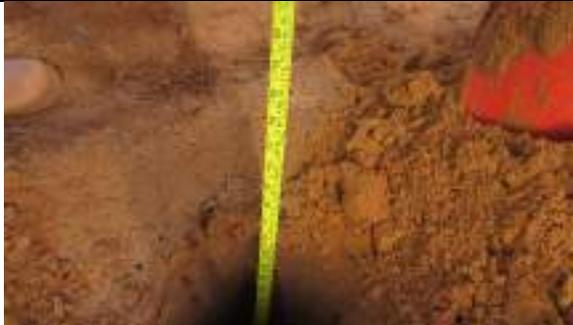
37	0798292/8525249 Faixa de servidão na margem direita da rodovia, sentido Santiago do Norte/Paranatinga.	0-100 cm: 3-3-2. A camada apresenta sedimento areno argiloso de cor amarelada, textura áspera e fina granulometria (areia fina). O solo apresenta média/baixa compactação e alta porosidade.

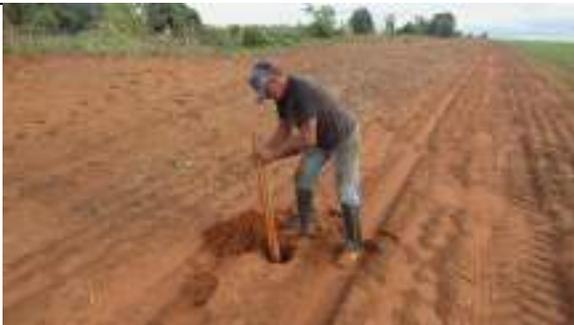
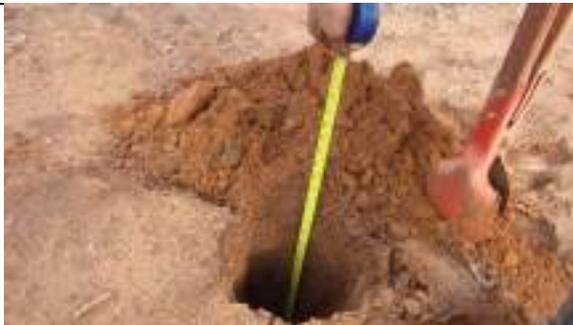
38	0798316/8525148 Faixa de servidão na margem direita da rodovia, sentido Santiago do Norte/Paranatinga.	0-80 cm: 3-3-2. A camada apresenta sedimento areno argiloso de cor amarelada, textura áspera e fina granulometria (areia fina). O solo apresenta média/baixa compactação e alta porosidade.

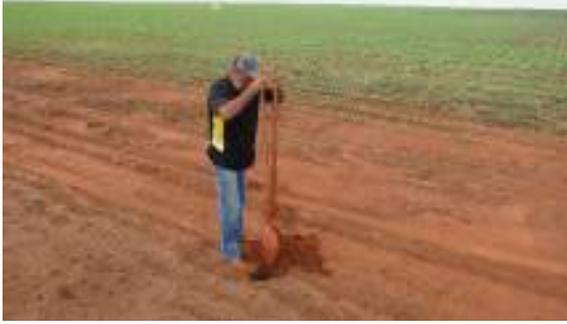
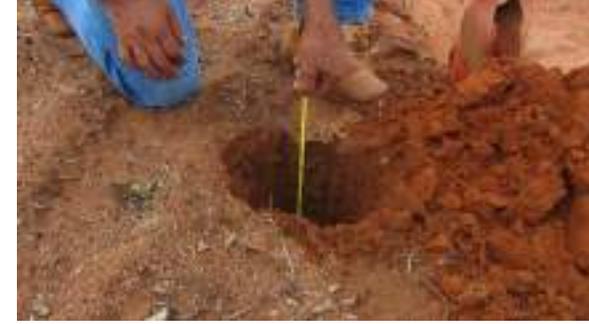
39	0798341/8525047 Faixa de servidão na margem direita da rodovia, sentido Santiago do Norte/Paranatinga.	0-100 cm: 3-1-2. A camada apresenta sedimento areno argiloso de cor avermelhada, textura áspera e fina granulometria (areia fina). O solo apresenta média/baixa compactação e alta porosidade.

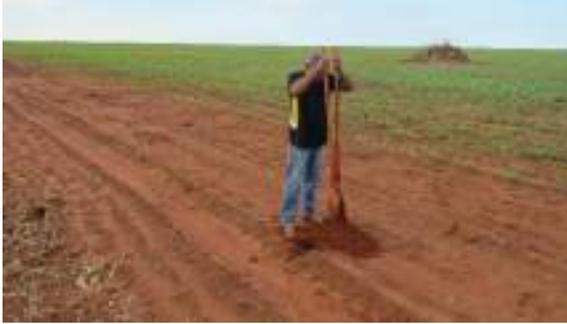
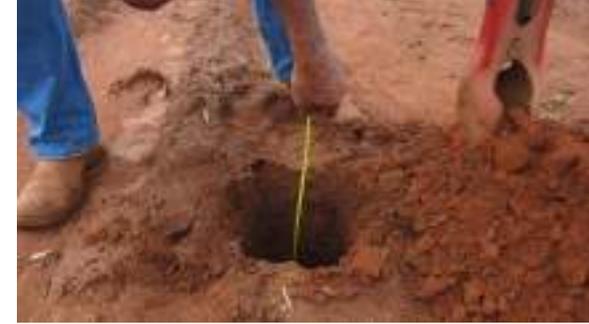
40	0798364/8524945 Faixa de servidão na margem direita da rodovia, sentido Santiago do Norte/Paranatinga.	0-100 cm: 3-1-2. A camada apresenta sedimento areno argiloso de cor avermelhada, textura áspera e fina granulometria (areia fina). O solo apresenta média/baixa compactação e alta porosidade.

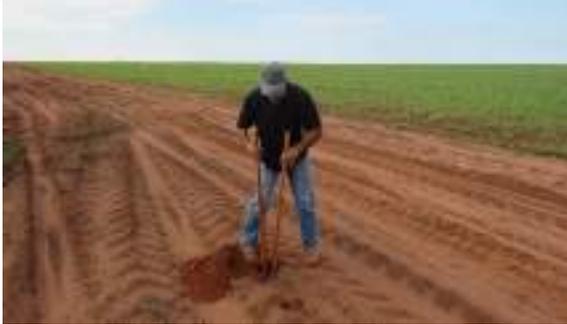
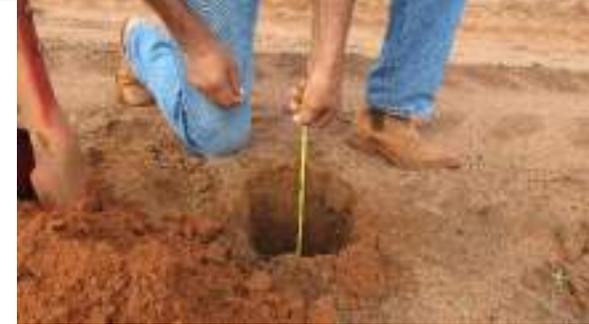
41	0798391/8524844 Faixa de servidão na margem direita da rodovia, sentido Santiago do Norte/Paranatinga.	0-100 cm: 3-1-2. A camada apresenta sedimento areno argiloso de cor avermelhada, textura áspera e fina granulometria (areia fina). O solo apresenta média/baixa compactação e alta porosidade.

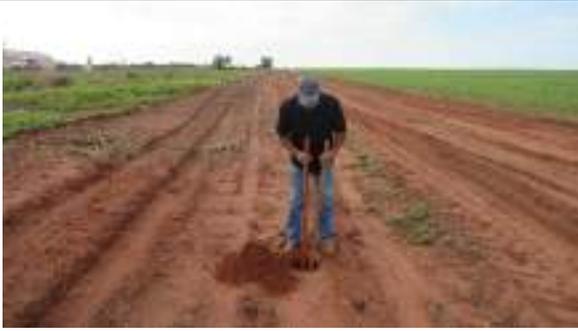
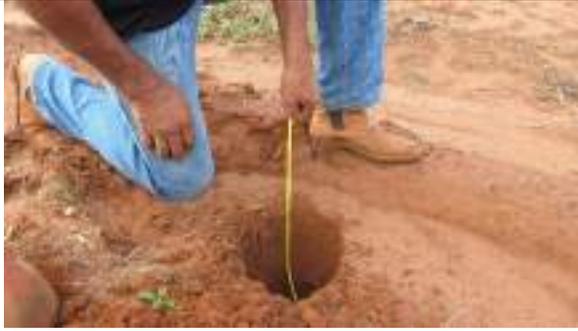
42	0798418/8524740 Faixa de servidão na margem direita da rodovia, sentido Santiago do Norte/Paranatinga.	0-100 cm: 3-1-2. A camada apresenta sedimento areno argiloso de cor avermelhada, textura áspera e fina granulometria (areia fina). O solo apresenta média/baixa compactação e alta porosidade.

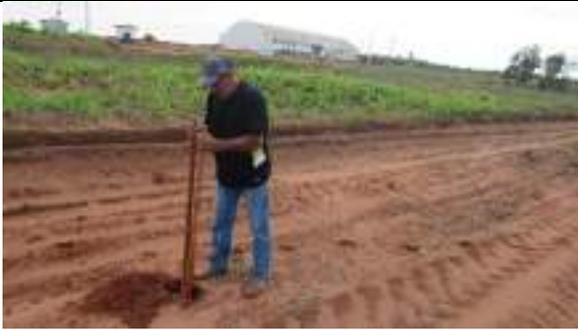
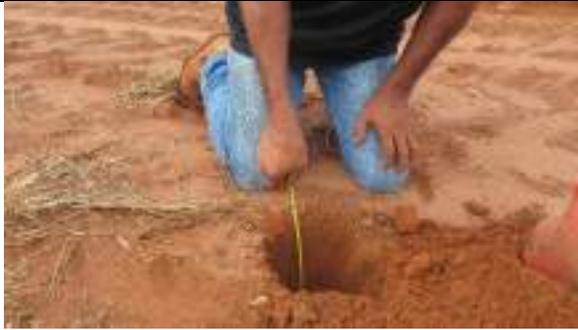
43	0798442/8524647 Faixa de servidão na margem direita da rodovia, sentido Santiago do Norte/Paranatinga.	0-100 cm: 3-1-2. A camada apresenta sedimento areno argiloso de cor avermelhada, textura áspera e fina granulometria (areia fina). O solo apresenta média/baixa compactação e alta porosidade.

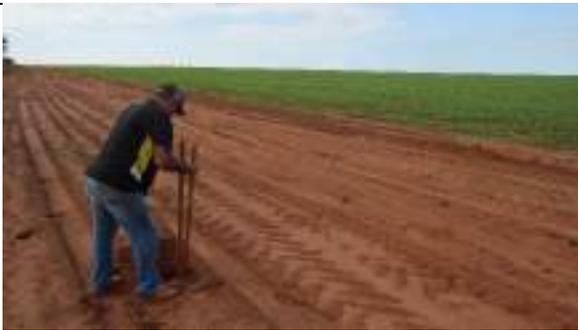
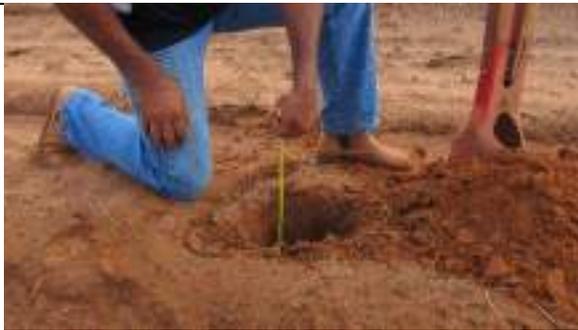
45	0798488/8524451 Faixa de servidão na margem direita da rodovia, sentido Santiago do Norte/Paranatinga.	0-100 cm: 3-3-2. A camada apresenta sedimento areno argiloso de cor amarelada, textura áspera e fina granulometria (areia fina). O solo apresenta média/baixa compactação e alta porosidade

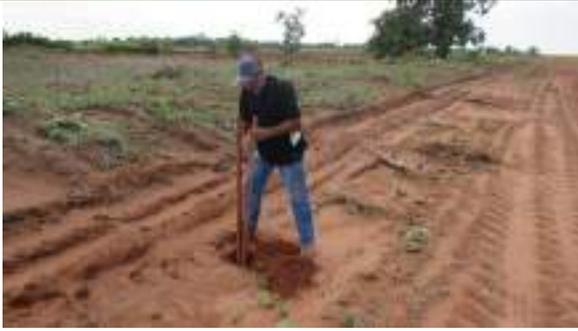
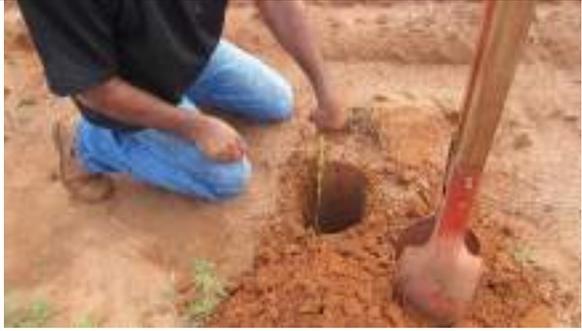
46	0798512/8524352 Faixa de servidão na margem direita da rodovia, sentido Santiago do Norte/Paranatinga.	0-90 cm: 3-3-2. A camada apresenta sedimento areno argiloso de cor amarelada, textura áspera e fina granulometria (areia fina). O solo apresenta média/baixa compactação e alta porosidade

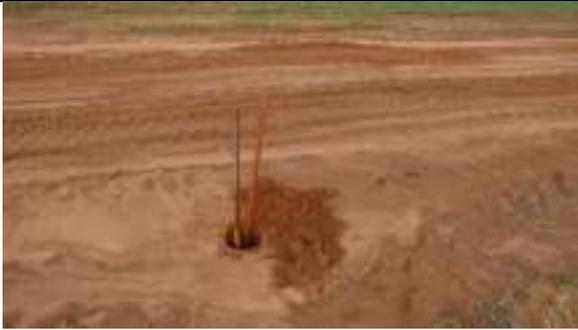
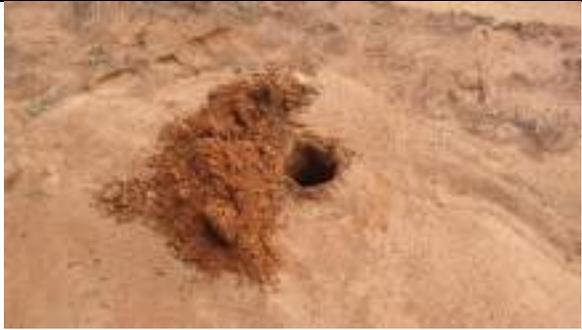
47	0798535/8524261 Faixa de servidão na margem direita da rodovia, sentido Santiago do Norte/Paranatinga.	0-90 cm: 3-3-2. A camada apresenta sedimento areno argiloso de cor amarelada, textura áspera e fina granulometria (areia fina). O solo apresenta média/baixa compactação e alta porosidade

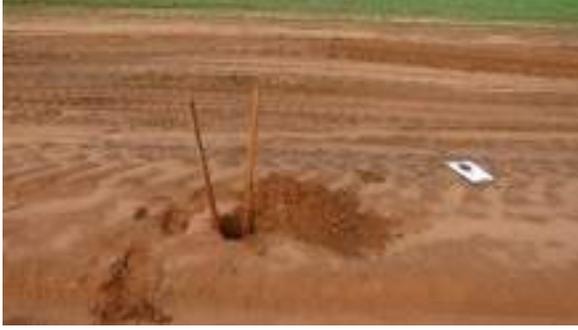
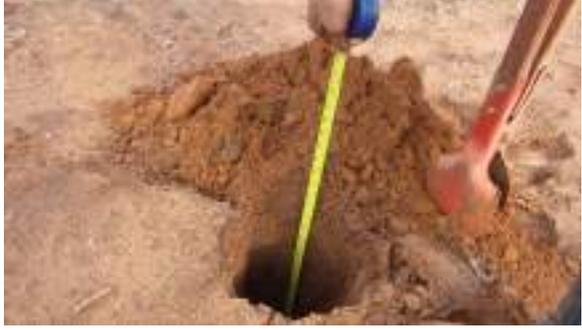
48	0798558/8524161 Faixa de servidão na margem direita da rodovia, sentido Santiago do Norte/Paranatinga.	0-80 cm: 3-3-2. A camada apresenta sedimento areno argiloso de cor amarelada, textura áspera e fina granulometria (areia fina). O solo apresenta média/baixa compactação e alta porosidade

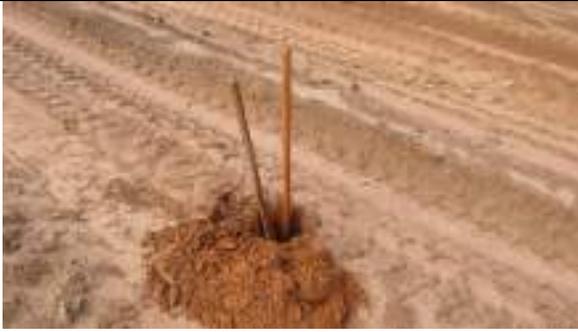
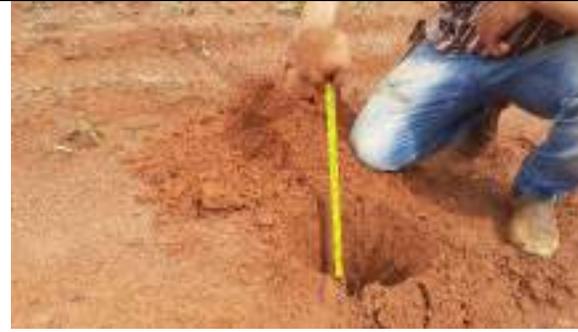
49	0798582/8524066 Faixa de servidão na margem direita da rodovia, sentido Santiago do Norte/Paranatinga.	0-90 cm: 3-3-2. A camada apresenta sedimento areno argiloso de cor amarelada, textura áspera e fina granulometria (areia fina). O solo apresenta média/baixa compactação e alta porosidade

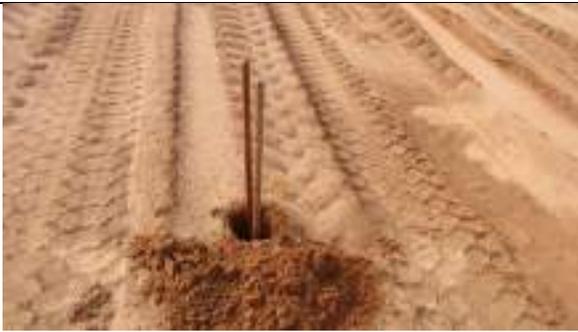
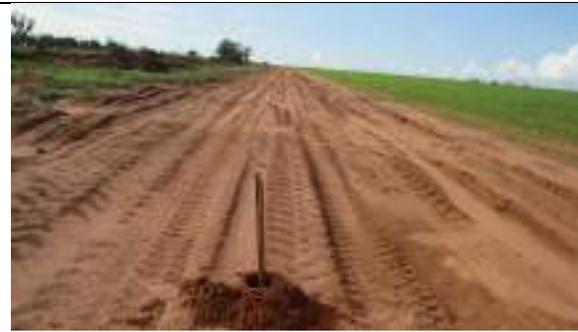
50	0798606/8523969 Faixa de servidão na margem direita da rodovia, sentido Santiago do Norte/Paranatinga.	0-90 cm: 3-3-2. A camada apresenta sedimento areno argiloso de cor amarelada, textura áspera e fina granulometria (areia fina). O solo apresenta média/baixa compactação e alta porosidade

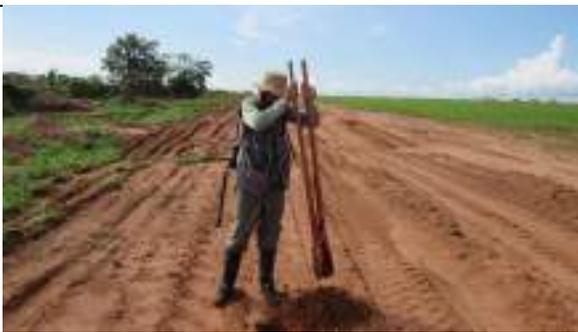
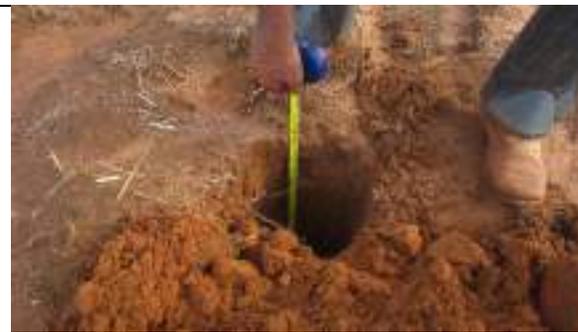
51	0798629/8523876 Faixa de servidão na margem direita da rodovia, sentido Santiago do Norte/Paranatinga.	0-100 cm: 3-3-2. A camada apresenta sedimento areno argiloso de cor amarelada, textura áspera e fina granulometria (areia fina). O solo apresenta média/baixa compactação e alta porosidade

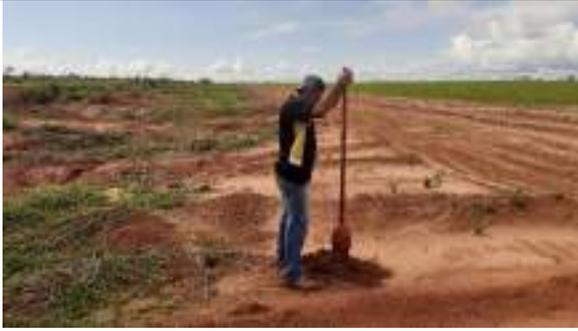
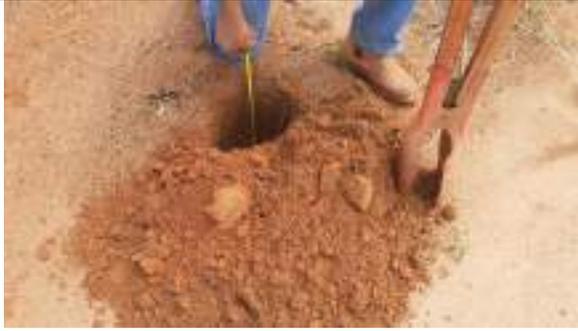
52	0798651/8523776 Faixa de servidão na margem direita da rodovia, sentido Santiago do Norte/Paranatinga.	0-100 cm: 3-3-2. A camada apresenta sedimento areno argiloso de cor amarelada, textura áspera e fina granulometria (areia fina). O solo apresenta média/baixa compactação e alta porosidade

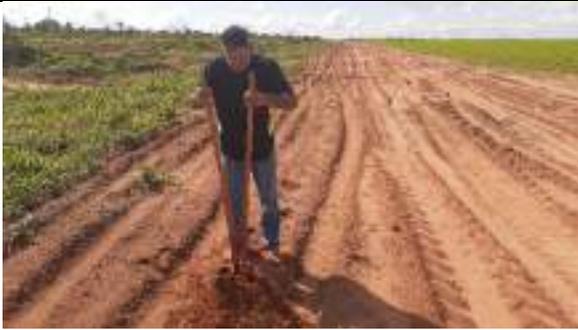
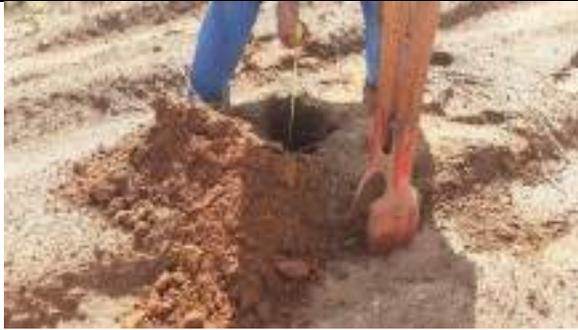
53	0798673/8523682 Faixa de servidão na margem direita da rodovia, sentido Santiago do Norte/Paranatinga.	0-100 cm: 3-3-2. A camada apresenta sedimento areno argiloso de cor amarelada, textura áspera e fina granulometria (areia fina). O solo apresenta média/baixa compactação e alta porosidade

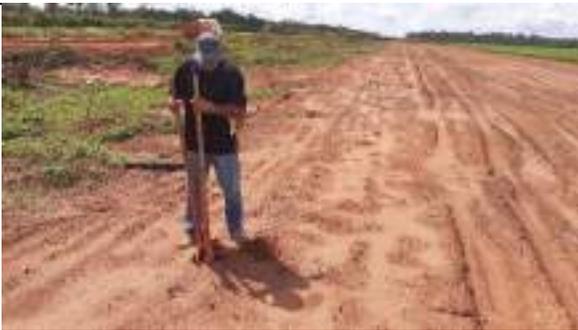
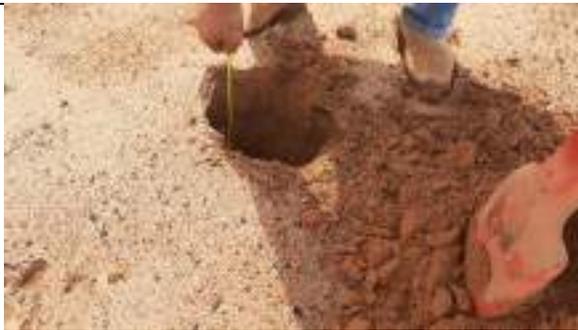
54	0798696/8523585 Faixa de servidão na margem direita da rodovia, sentido Santiago do Norte/Paranatinga.	0-100 cm: 3-3-2. A camada apresenta sedimento areno argiloso de cor amarelada, textura áspera e fina granulometria (areia fina). O solo apresenta média/baixa compactação e alta porosidade

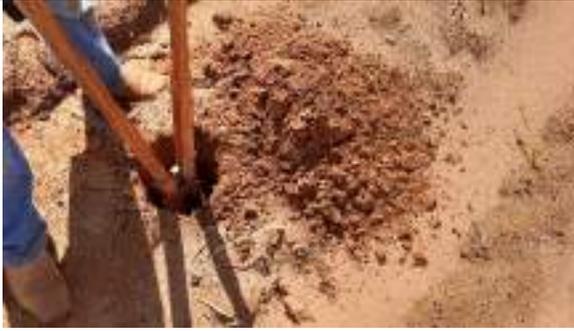
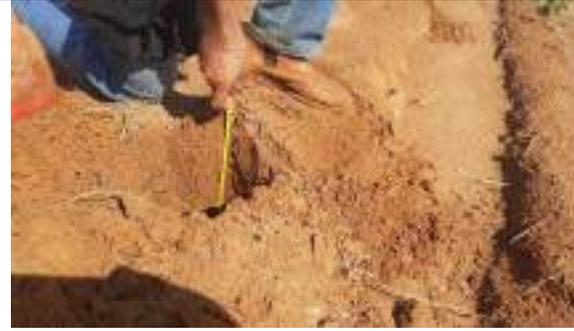
55	0798722/8523484 Faixa de servidão na margem direita da rodovia, sentido Santiago do Norte/Paranatinga.	0-100 cm: 3-3-2. A camada apresenta sedimento areno argiloso de cor amarelada, textura áspera e fina granulometria (areia fina). O solo apresenta média/baixa compactação e alta porosidade

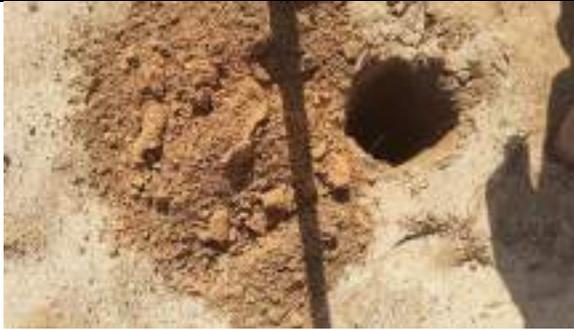
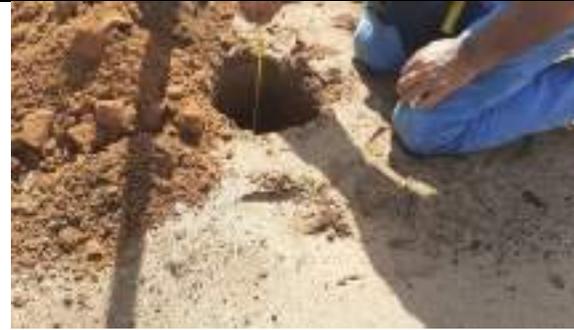
56	0798746/8523391. Faixa de servidão na margem direita da rodovia, sentido Santiago do Norte/Paranatinga.	0-100 cm: 3-3-2. A camada apresenta sedimento areno argiloso de cor amarelada, textura áspera e fina granulometria (areia fina). O solo apresenta média/baixa compactação e alta porosidade

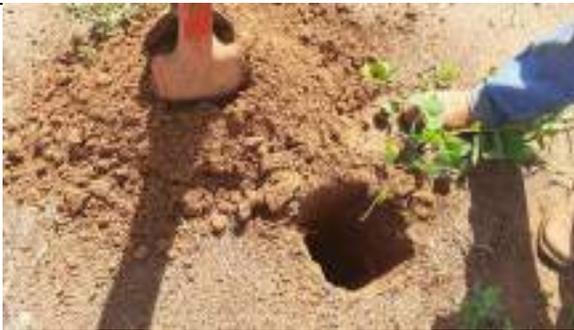
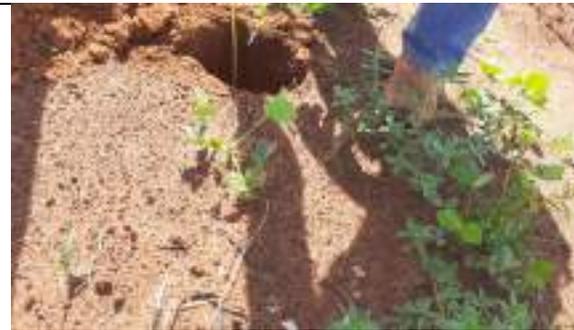
57	0798771/8523295 Faixa de servidão na margem direita da rodovia, sentido Santiago do Norte/Paranatinga.	0-100 cm: 3-3-2. A camada apresenta sedimento areno argiloso de cor amarelada, textura áspera e fina granulometria (areia fina). O solo apresenta média/baixa compactação e alta porosidade

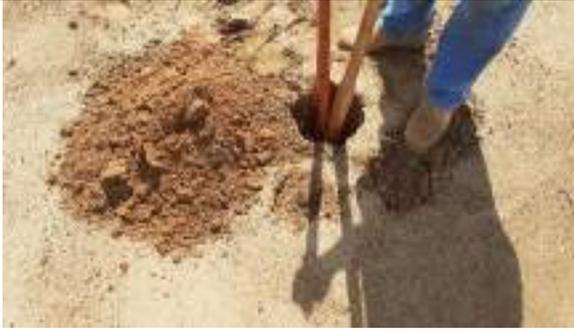
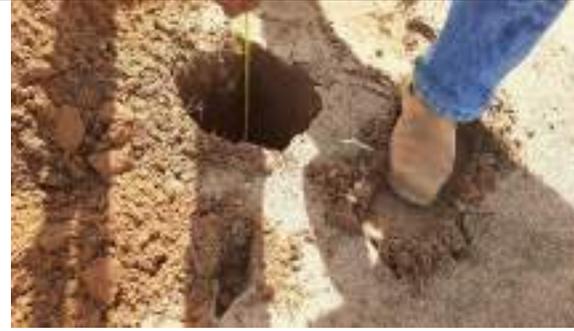
58	0798792/8523195 Faixa de servidão na margem direita da rodovia, sentido Santiago do Norte/Paranatinga.	0-100 cm: 3-3-2. A camada apresenta sedimento areno argiloso de cor amarelada, textura áspera e fina granulometria (areia fina). O solo apresenta média/baixa compactação e alta porosidade

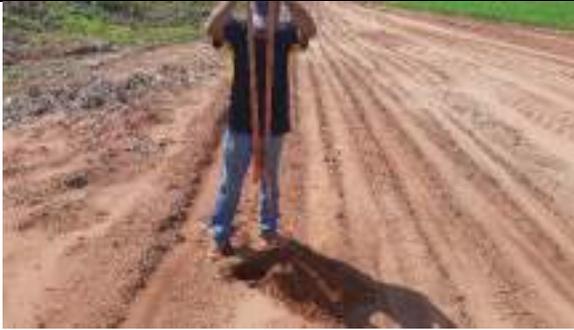
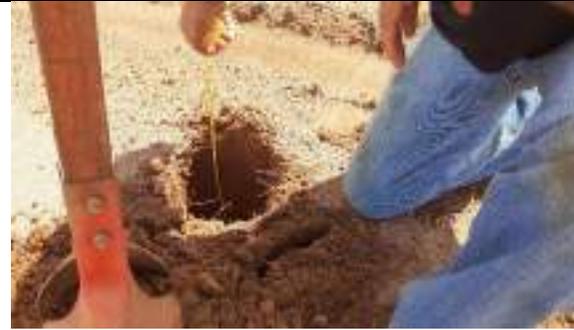
59	0798818/8523094. Faixa de servidão na margem direita da rodovia, sentido Santiago do Norte/Paranatinga.	0-100 cm: 3-3-2. A camada apresenta sedimento areno argiloso de cor amarelada, textura áspera e fina granulometria (areia fina). O solo apresenta média/baixa compactação e alta porosidade
