**RELATÓRIO FINAL**

**Avaliação de Impacto ao Patrimônio Arqueológico no segmento a ser impactado pela  
pavimentação da Rodovia MT-130, trecho: Entre BR-242 (Santiago do Norte) Entre BR-242 (Gaúcha  
do Norte) com extensão de 26,12 km, Paranatinga, Mato Grosso**

COORDENADAS GEOGRÁFICAS: 13°24'00"S / 54°12'00"W  
PROCESSO IPHAN N° 01425.000439/2018-41

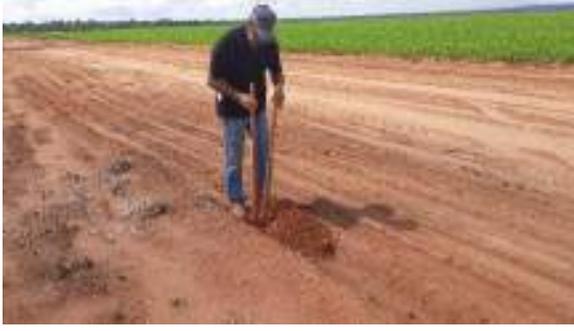
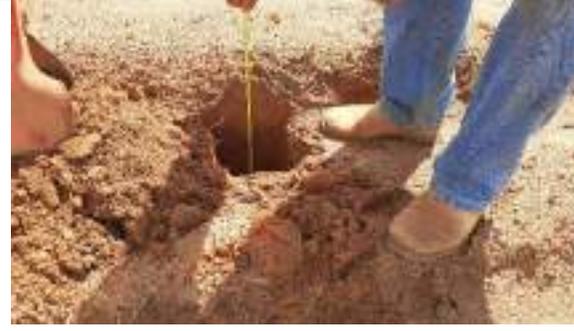
60	0798842/8523007 Faixa de servidão na margem direita da rodovia, sentido Santiago do Norte/Paranatinga.	0-100 cm: 3-3-2. A camada apresenta sedimento areno argiloso de cor amarelada, textura áspera e fina granulometria (areia fina). O solo apresenta média/baixa compactação e alta porosidade

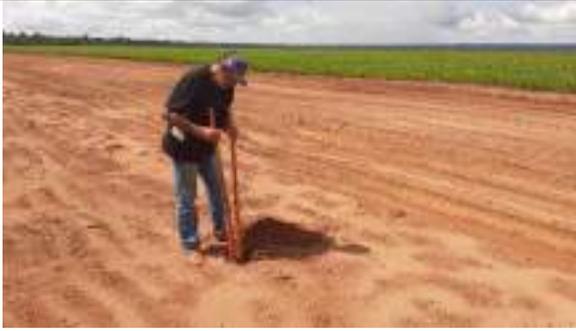
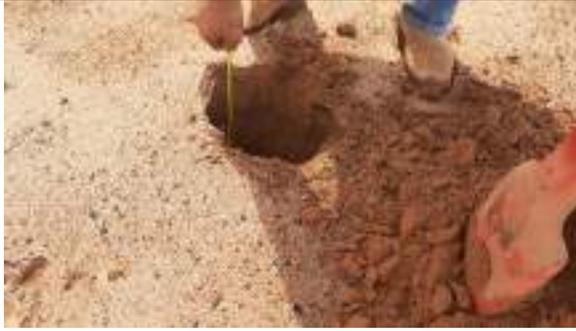
61	0798865/8522908 Faixa de servidão na margem direita da rodovia, sentido Santiago do Norte/Paranatinga.	0-100 cm: 3-3-2. A camada apresenta sedimento areno argiloso de cor amarelada, textura áspera e fina granulometria (areia fina). O solo apresenta média/baixa compactação e alta porosidade

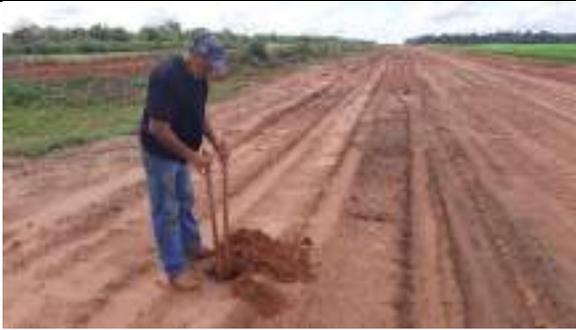
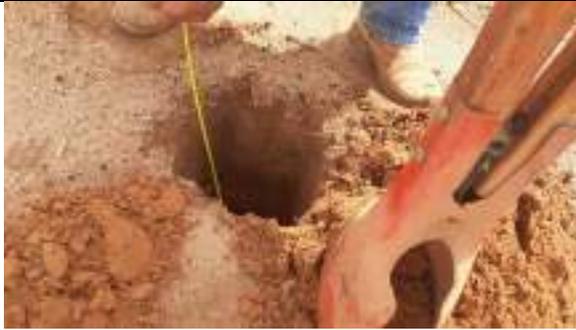
62	0798891/8522808 Faixa de servidão na margem direita da rodovia, sentido Santiago do Norte/Paranatinga.	0-100 cm: 3-3-2. A camada apresenta sedimento areno argiloso de cor amarelada, textura áspera e fina granulometria (areia fina). O solo apresenta média/baixa compactação e alta porosidade

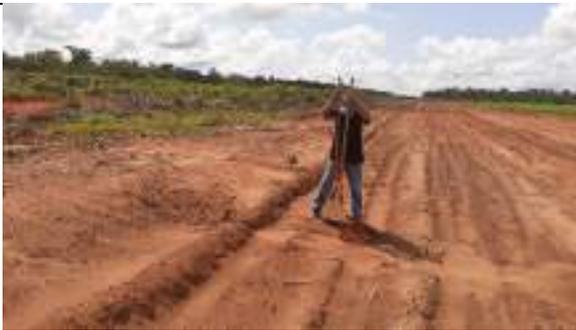
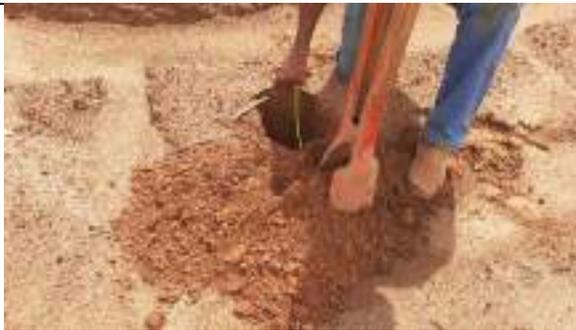
63	0798915/8522714 Faixa de servidão na margem direita da rodovia, sentido Santiago do Norte/Paranatinga.	0-100 cm: 3-3-2. A camada apresenta sedimento areno argiloso de cor amarelada, textura áspera e fina granulometria (areia fina). O solo apresenta média/baixa compactação e alta porosidade

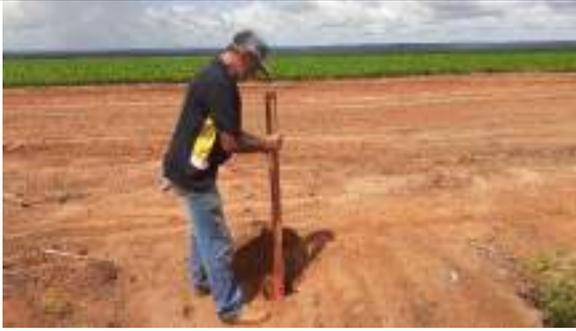
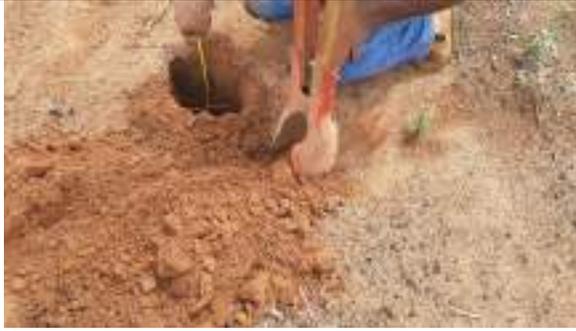
64	0798940/8522617 Faixa de servidão na margem direita da rodovia, sentido Santiago do Norte/Paranatinga.	0-100 cm: 3-3-2. A camada apresenta sedimento areno argiloso de cor amarelada, textura áspera e fina granulometria (areia fina). O solo apresenta média/baixa compactação e alta porosidade

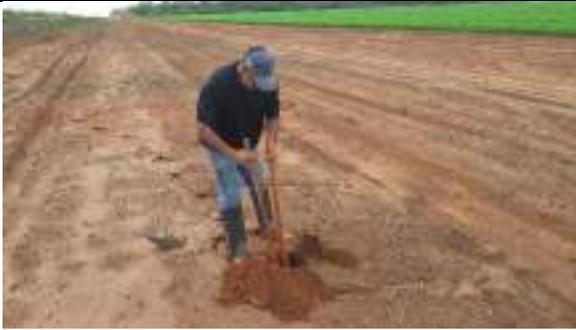
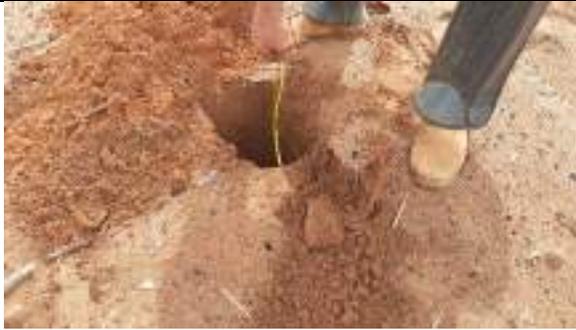
65	0798961/8522518 Faixa de servidão na margem direita da rodovia, sentido Santiago do Norte/Paranatinga.	0-100 cm: 3-3-2. A camada apresenta sedimento areno argiloso de cor amarelada, textura áspera e fina granulometria (areia fina). O solo apresenta média/baixa compactação e alta porosidade

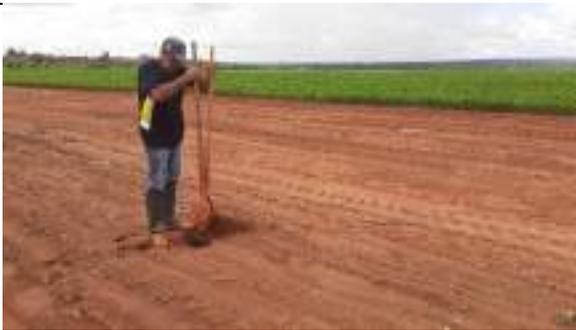
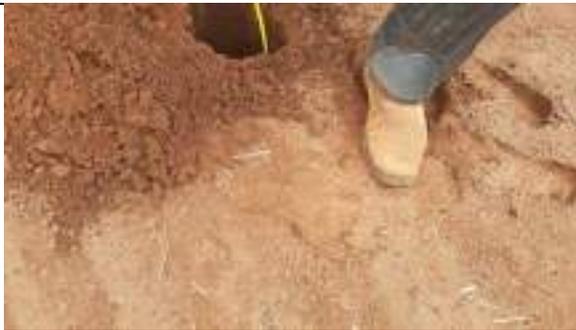
66	0798985/8522427 Faixa de servidão na margem direita da rodovia, sentido Santiago do Norte/Paranatinga.	0-100 cm: 3-3-2. A camada apresenta sedimento areno argiloso de cor amarelada, textura áspera e fina granulometria (areia fina). O solo apresenta média/baixa compactação e alta porosidade

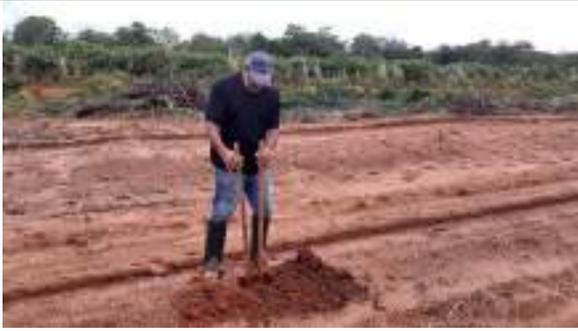
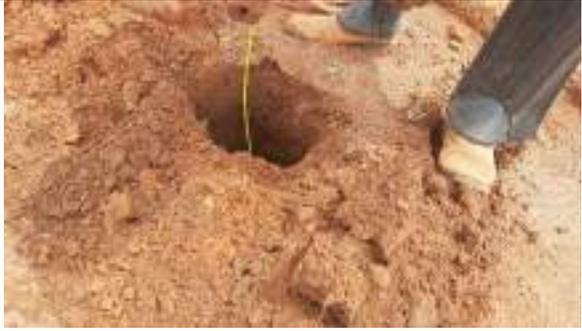
67	0799009/8522325 Faixa de servidão na margem direita da rodovia, sentido Santiago do Norte/Paranatinga.	0-100 cm: 3-3-2. A camada apresenta sedimento areno argiloso de cor amarelada, textura áspera e fina granulometria (areia fina). O solo apresenta média/baixa compactação e alta porosidade

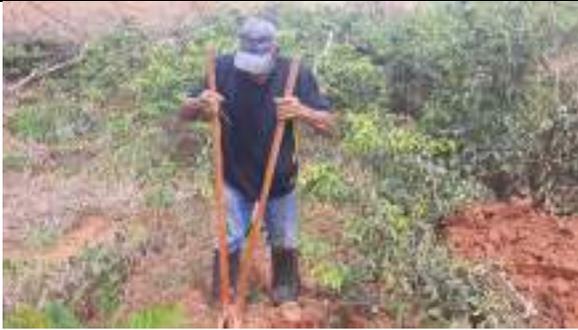
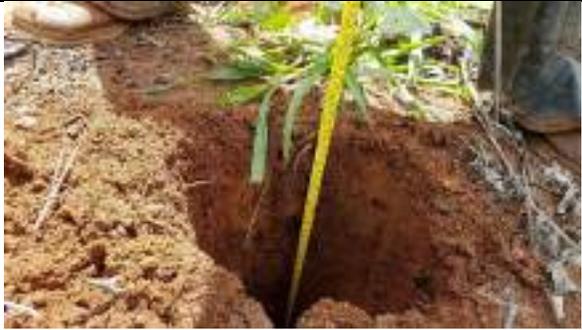
68	0799040/8522226 Faixa de servidão na margem direita da rodovia, sentido Santiago do Norte/Paranatinga.	0-100 cm: 3-3-2. A camada apresenta sedimento areno argiloso de cor amarelada, textura áspera e fina granulometria (areia fina). O solo apresenta média/baixa compactação e alta porosidade

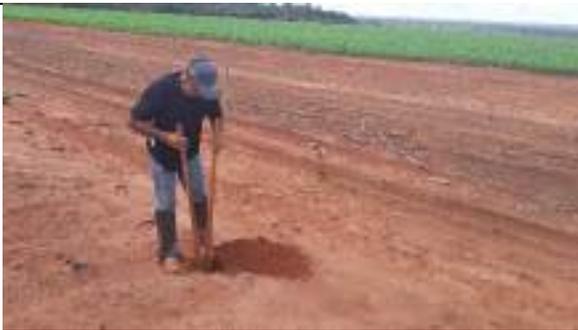
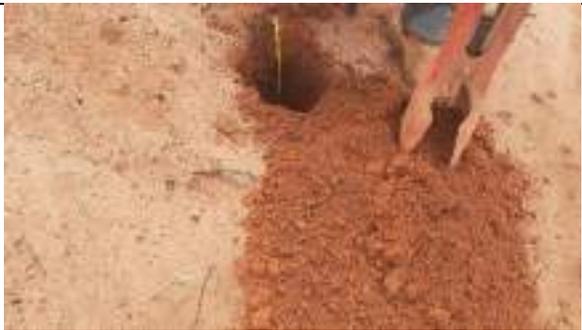
69	0799063/8522137 Faixa de servidão na margem direita da rodovia, sentido Santiago do Norte/Paranatinga.	0-100 cm: 3-3-2. A camada apresenta sedimento areno argiloso de cor amarelada, textura áspera e fina granulometria (areia fina). O solo apresenta média/baixa compactação e alta porosidade

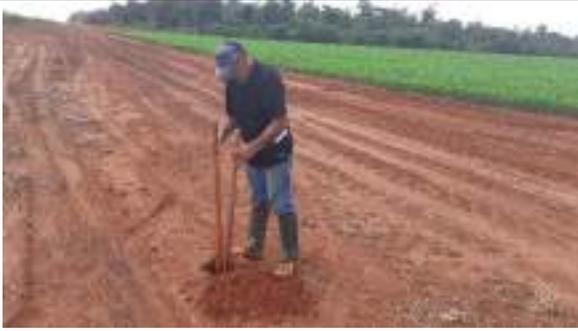
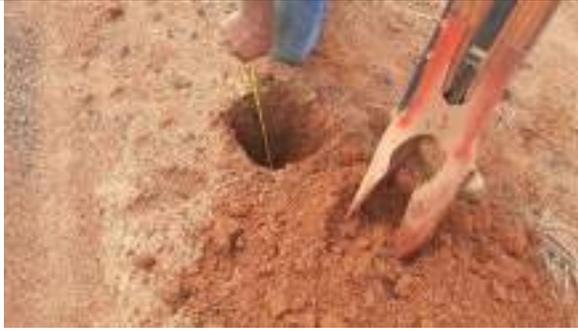
70	0799085/8522040 Faixa de servidão na margem direita da rodovia, sentido Santiago do Norte/Paranatinga.	0-100 cm: 3-3-2. A camada apresenta sedimento areno argiloso de cor amarelada, textura áspera e fina granulometria (areia fina). O solo apresenta média/baixa compactação e alta porosidade

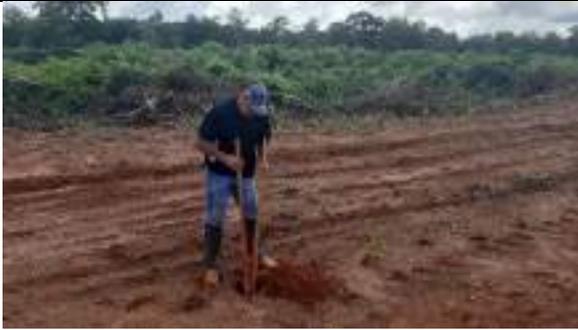
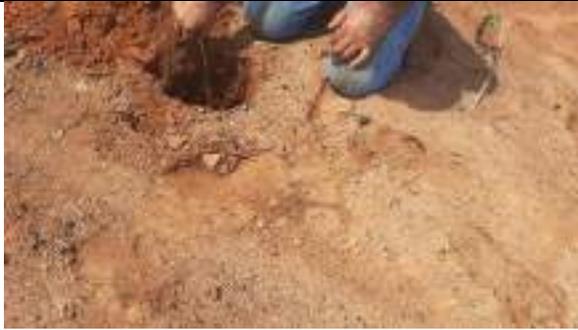
71	0799111/8521937 Faixa de servidão na margem direita da rodovia, sentido Santiago do Norte/Paranatinga.	0-100 cm: 3-3-2. A camada apresenta sedimento areno argiloso de cor amarelada, textura áspera e fina granulometria (areia fina). O solo apresenta média/baixa compactação e alta porosidade

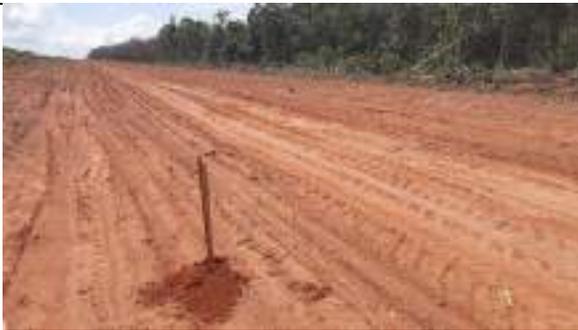
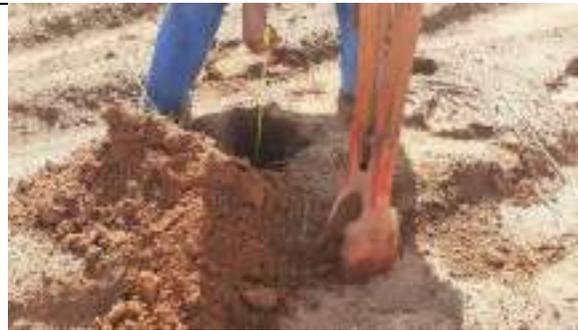
72	0799136/8521839 Faixa de servidão na margem direita da rodovia, sentido Santiago do Norte/Paranatinga.	0-100 cm: 3-3-2. A camada apresenta sedimento areno argiloso de cor amarelada, textura áspera e fina granulometria (areia fina). O solo apresenta média/baixa compactação e alta porosidade

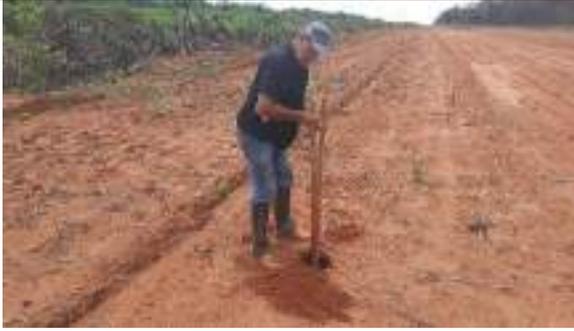
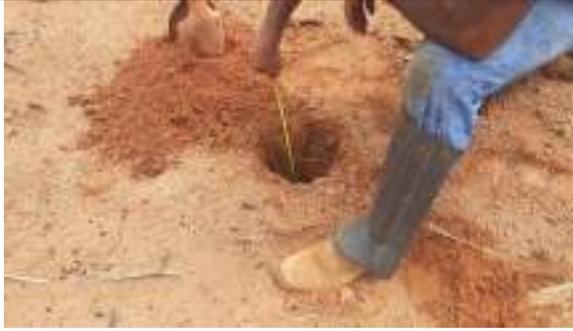
73	0799162/8521751 Faixa de servidão na margem direita da rodovia, sentido Santiago do Norte/Paranatinga.	0-100 cm: 3-3-2. A camada apresenta sedimento areno argiloso de cor amarelada, textura áspera e fina granulometria (areia fina). O solo apresenta média/baixa compactação e alta porosidade

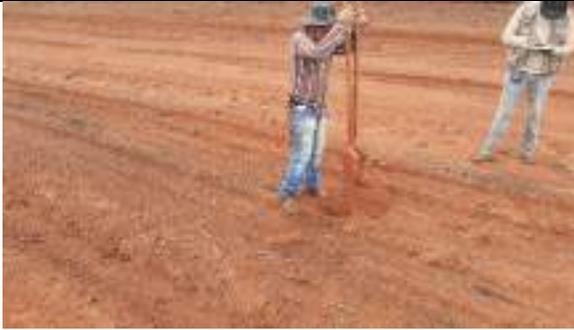
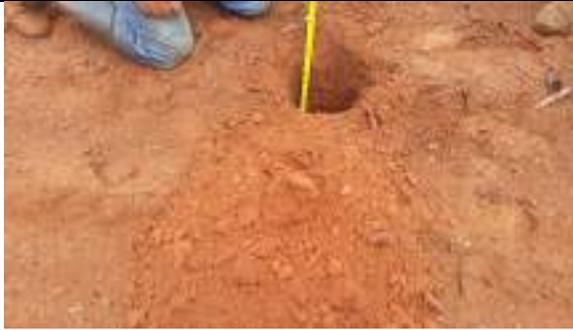
74	0799188/8521644 Faixa de servidão na margem direita da rodovia, sentido Santiago do Norte/Paranatinga.	0-100 cm: 3-3-2. A camada apresenta sedimento areno argiloso de cor amarelada, textura áspera e fina granulometria (areia fina). O solo apresenta média/baixa compactação e alta porosidade

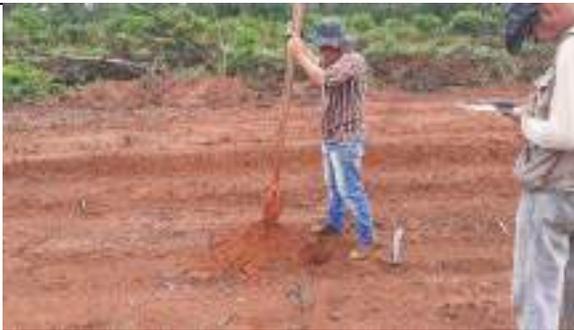
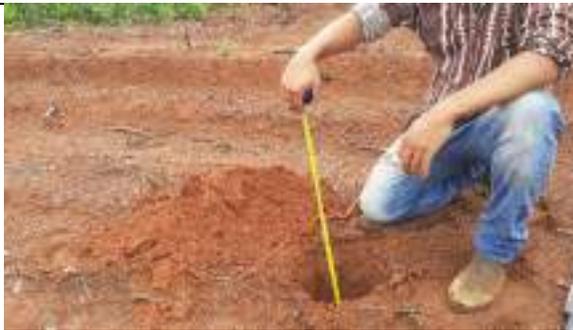
75	0799213/8521552 Faixa de servidão na margem direita da rodovia, sentido Santiago do Norte/Paranatinga.	0-100 cm: 3-3-2. A camada apresenta sedimento areno argiloso de cor amarelada, textura áspera e fina granulometria (areia fina). O solo apresenta média/baixa compactação e alta porosidade

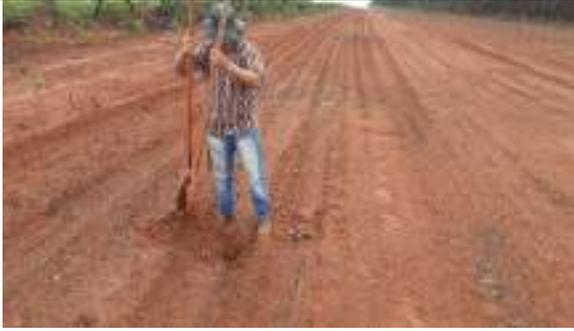
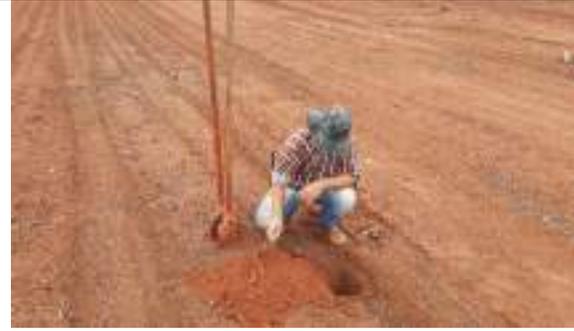
76	0799240/8521453 Faixa de servidão na margem direita da rodovia, sentido Santiago do Norte/Paranatinga.	0-100 cm: 3-3-2. A camada apresenta sedimento areno argiloso de cor amarelada, textura áspera e fina granulometria (areia fina). O solo apresenta média/baixa compactação e alta porosidade

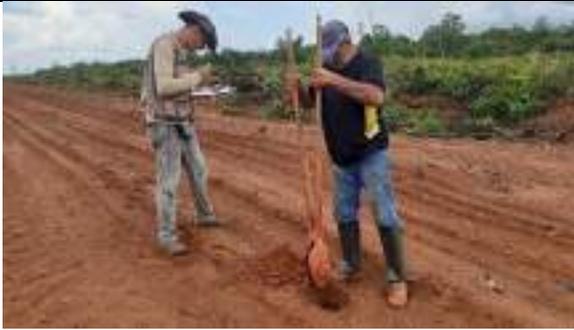
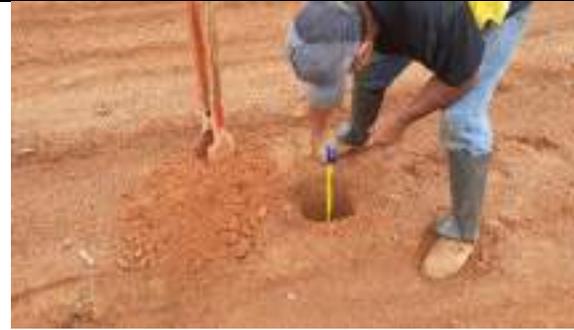
77	0799265/8521359 Faixa de servidão na margem direita da rodovia, sentido Santiago do Norte/Paranatinga.	0-100 cm: 3-3-2. A camada apresenta sedimento areno argiloso de cor amarelada, textura áspera e fina granulometria (areia fina). O solo apresenta média/baixa compactação e alta porosidade

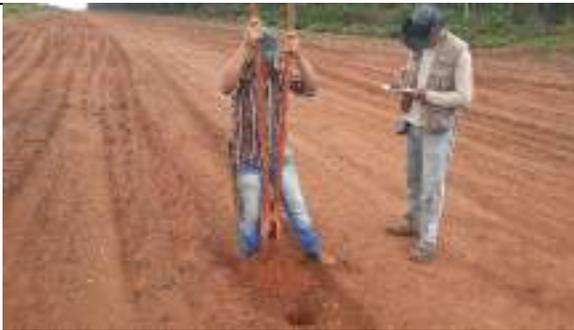
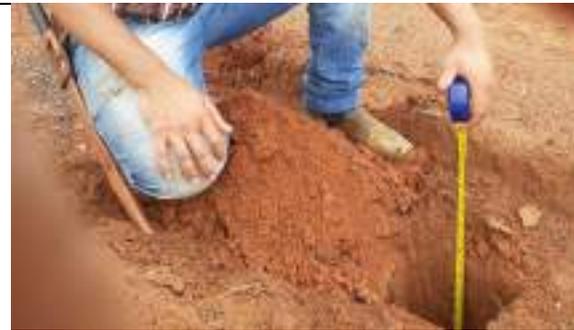
78	0799290/8521261 Faixa de servidão na margem direita da rodovia, sentido Santiago do Norte/Paranatinga.	0-100 cm: 3-3-2. A camada apresenta sedimento areno argiloso de cor amarelada, textura áspera e fina granulometria (areia fina). O solo apresenta média/baixa compactação e alta porosidade

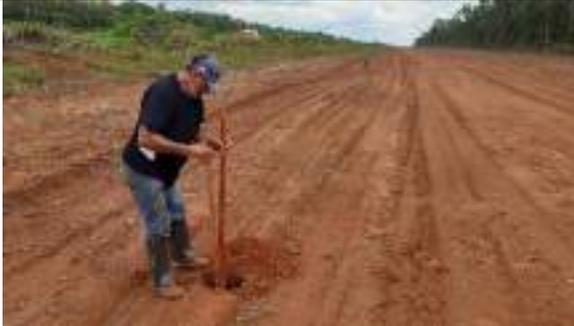
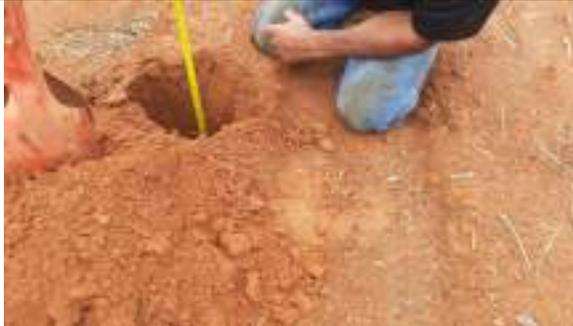
79	0799317/8521164 Faixa de servidão na margem direita da rodovia, sentido Santiago do Norte/Paranatinga.	0-80 cm: 3-3-2. A camada apresenta sedimento areno argiloso de cor amarelada, textura áspera e fina granulometria (areia fina). O solo apresenta média/baixa compactação e alta porosidade

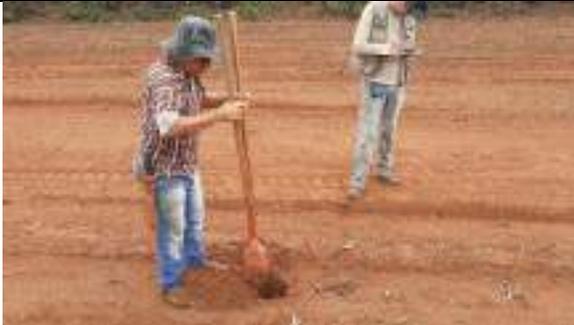
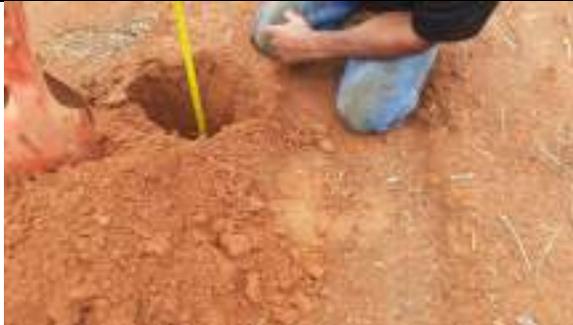
80	0799342/8521070 Faixa de servidão na margem direita da rodovia, sentido Santiago do Norte/Paranatinga.	0-100 cm: 3-3-2. A camada apresenta sedimento areno argiloso de cor amarelada, textura áspera e fina granulometria (areia fina). O solo apresenta média/baixa compactação e alta porosidade

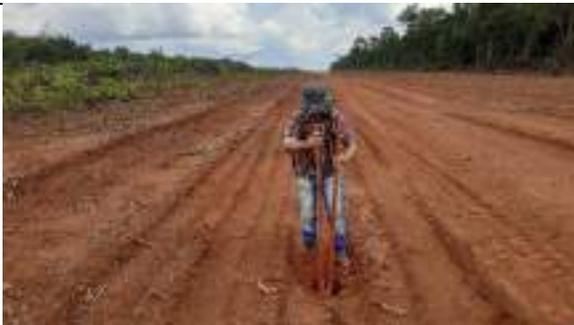
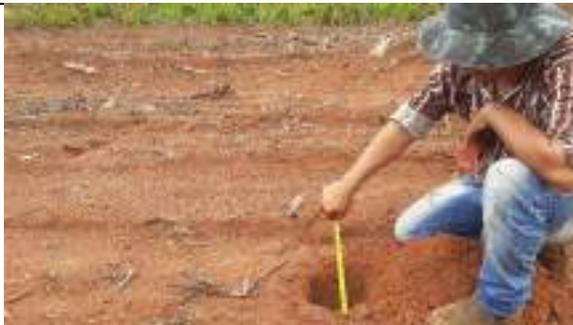
81	0799369/8520973 Faixa de servidão na margem direita da rodovia, sentido Santiago do Norte/Paranatinga.	0-90 cm: 3-3-2. A camada apresenta sedimento areno argiloso de cor amarelada, textura áspera e fina granulometria (areia fina). O solo apresenta média/baixa compactação e alta porosidade

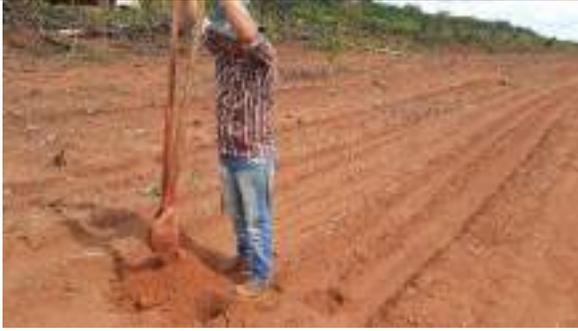
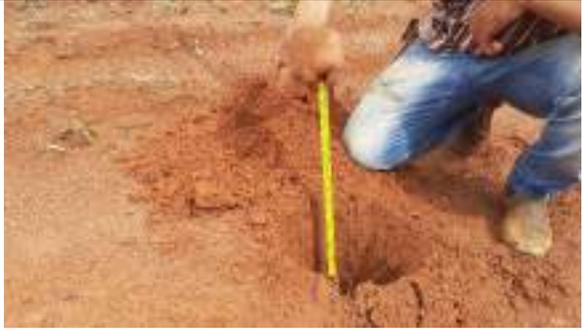
82	0799396/8520873 Faixa de servidão na margem direita da rodovia, sentido Santiago do Norte/Paranatinga.	0-100 cm: 3-1-2. A camada apresenta sedimento areno argiloso de cor avermelhada, textura áspera e fina granulometria (areia fina). O solo apresenta média/baixa compactação e alta porosidade.

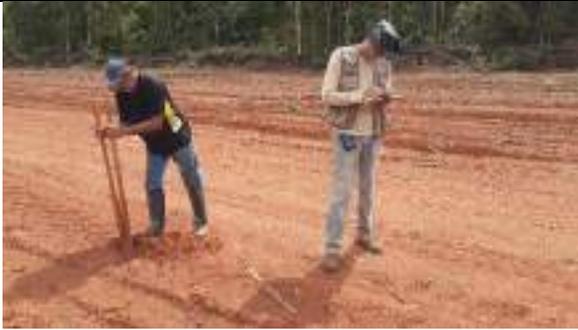
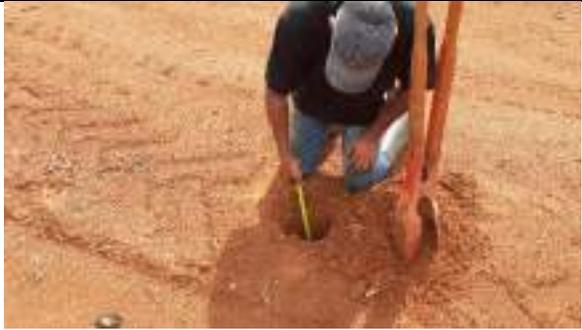
83	0799422/8520778 Faixa de servidão na margem direita da rodovia, sentido Santiago do Norte/Paranatinga.	0-100 cm: 3-1-2. A camada apresenta sedimento areno argiloso de cor avermelhada, textura áspera e fina granulometria (areia fina). O solo apresenta média/baixa compactação e alta porosidade.

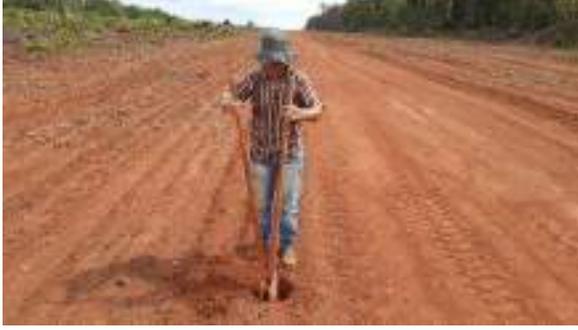
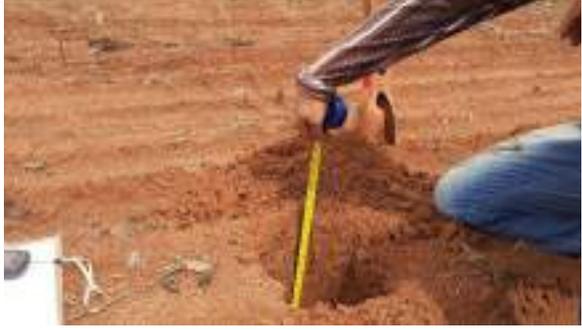
84	0799452/8520688 Faixa de servidão na margem direita da rodovia, sentido Santiago do Norte/Paranatinga.	0-100 cm: 3-1-2. A camada apresenta sedimento areno argiloso de cor avermelhada, textura áspera e fina granulometria (areia fina). O solo apresenta média/baixa compactação e alta porosidade.

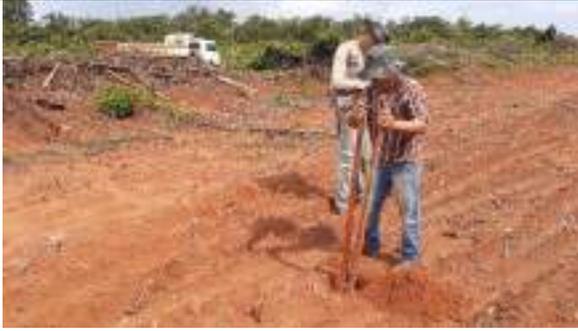
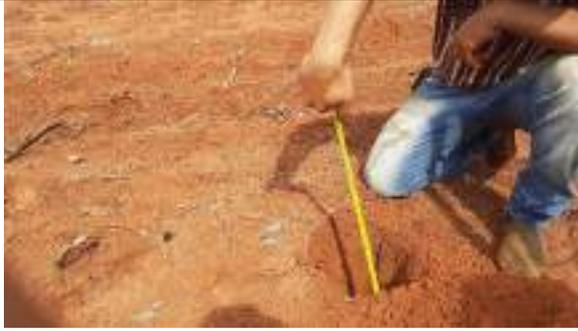
85	0799478/8520590 Faixa de servidão na margem direita da rodovia, sentido Santiago do Norte/Paranatinga.	0-100 cm: 3-1-2. A camada apresenta sedimento areno argiloso de cor avermelhada, textura áspera e fina granulometria (areia fina). O solo apresenta média/baixa compactação e alta porosidade.

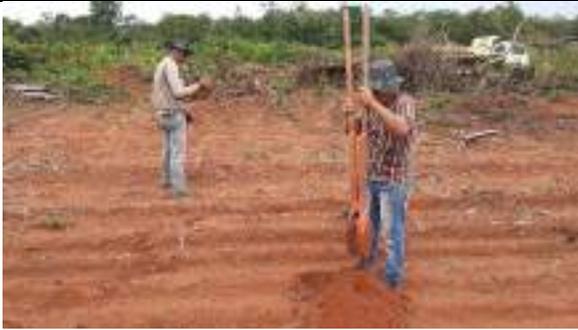
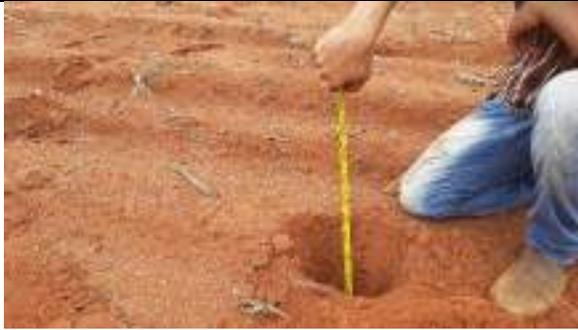
86	0799502/8520493 Faixa de servidão na margem direita da rodovia, sentido Santiago do Norte/Paranatinga.	0-100 cm: 3-1-2. A camada apresenta sedimento areno argiloso de cor avermelhada, textura áspera e fina granulometria (areia fina). O solo apresenta média/baixa compactação e alta porosidade.

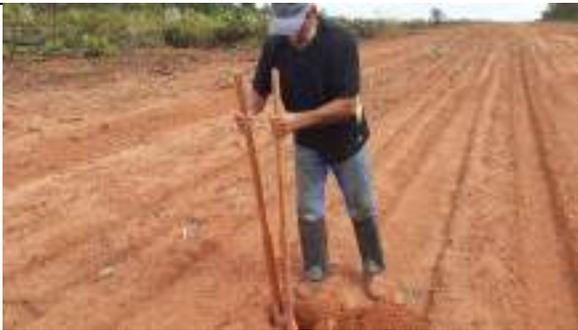
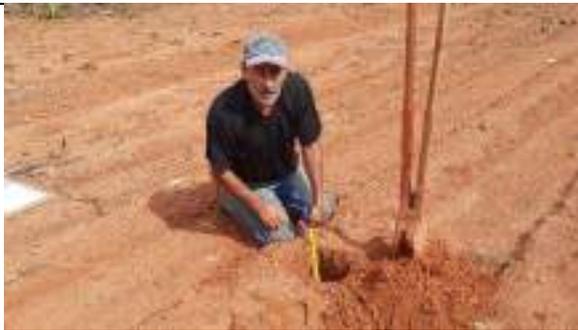
87	0799529/8520398 Faixa de servidão na margem direita da rodovia, sentido Santiago do Norte/Paranatinga.	0-100 cm: 3-1-2. A camada apresenta sedimento areno argiloso de cor avermelhada, textura áspera e fina granulometria (areia fina). O solo apresenta média/baixa compactação e alta porosidade.

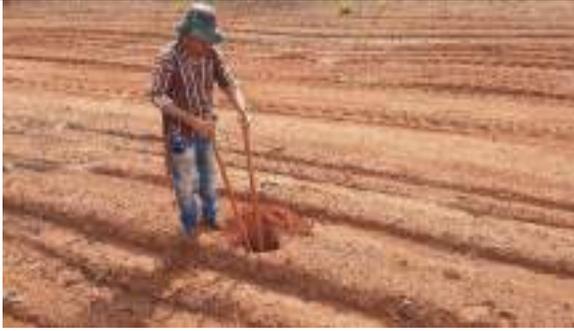
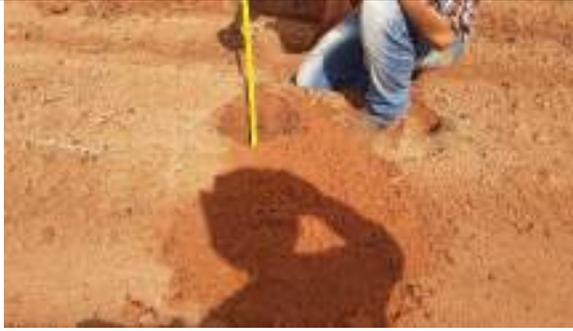
88	0799557/8520301 Faixa de servidão na margem direita da rodovia, sentido Santiago do Norte/Paranatinga.	0-100 cm: 3-1-2. A camada apresenta sedimento areno argiloso de cor avermelhada, textura áspera e fina granulometria (areia fina). O solo apresenta média/baixa compactação e alta porosidade.

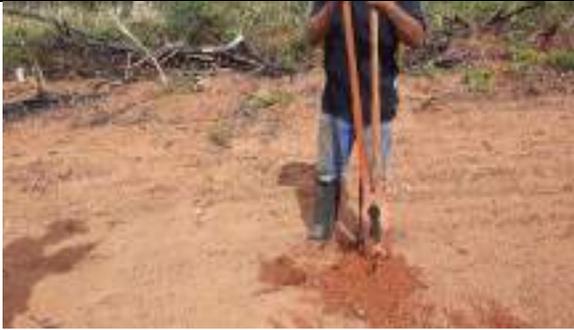
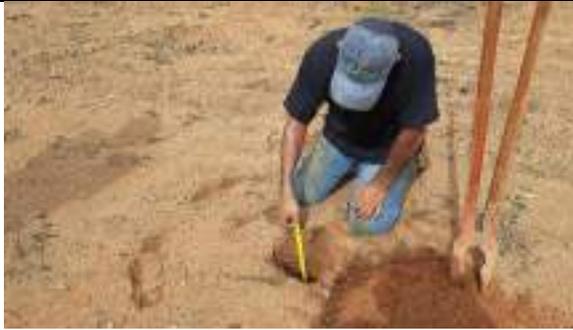
89	0799582/8520206 Faixa de servidão na margem direita da rodovia, sentido Santiago do Norte/Paranatinga.	0-100 cm: 3-1-2. A camada apresenta sedimento areno argiloso de cor avermelhada, textura áspera e fina granulometria (areia fina). O solo apresenta média/baixa compactação e alta porosidade.

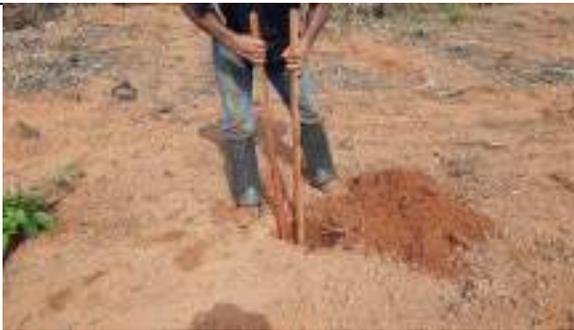
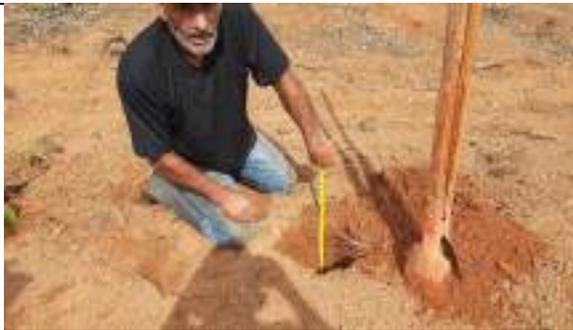
90	0799609/8520106 Faixa de servidão na margem direita da rodovia, sentido Santiago do Norte/Paranatinga.	0-100 cm: 3-1-2. A camada apresenta sedimento areno argiloso de cor avermelhada, textura áspera e fina granulometria (areia fina). O solo apresenta média/baixa compactação e alta porosidade.

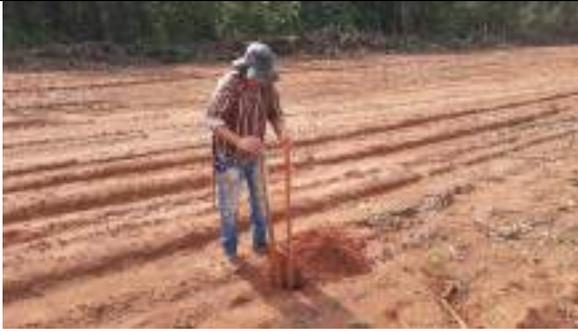
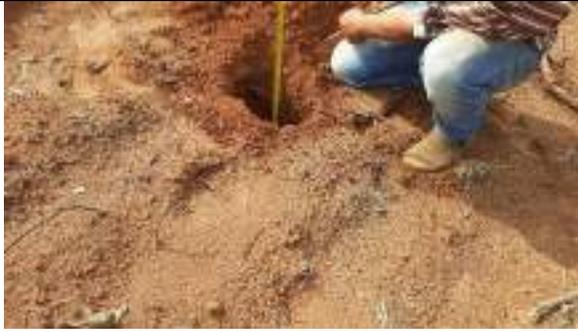
91	0799638/8520011 Faixa de servidão na margem direita da rodovia, sentido Santiago do Norte/Paranatinga.	0-100 cm: 3-1-2. A camada apresenta sedimento areno argiloso de cor avermelhada, textura áspera e fina granulometria (areia fina). O solo apresenta média/baixa compactação e alta porosidade.

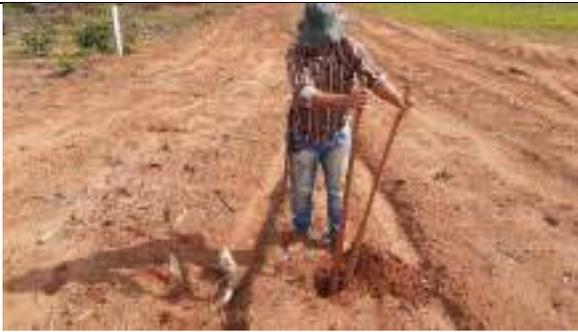
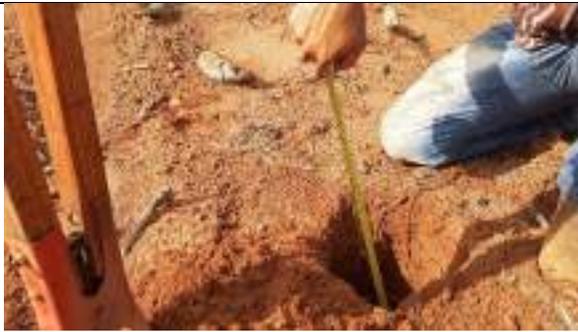
92	0799640/8520005 Faixa de servidão na margem direita da rodovia, sentido Santiago do Norte/Paranatinga.	00-100 cm: 3-1-2. A camada apresenta sedimento areno argiloso de cor avermelhada, textura áspera e fina granulometria (areia fina). O solo apresenta média/baixa compactação e alta porosidade. -100 cm: 3-1-2. O solo apresenta média/baixa compactação, textura áspera e alta porosidade.

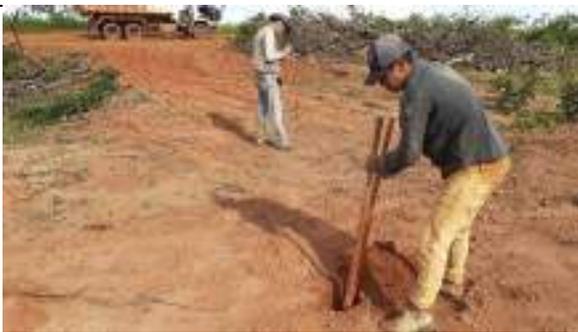
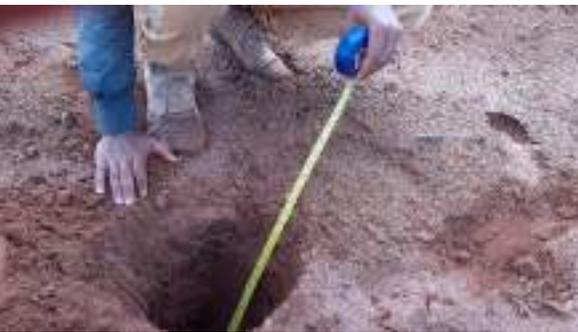
93	0799666/8519915 Faixa de servidão na margem direita da rodovia, sentido Santiago do Norte/Paranatinga.	0-100 cm: 3-1-2. A camada apresenta sedimento areno argiloso de cor avermelhada, textura áspera e fina granulometria (areia fina). O solo apresenta média/baixa compactação e alta porosidade.

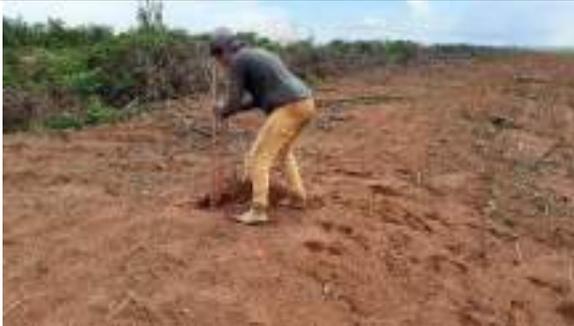
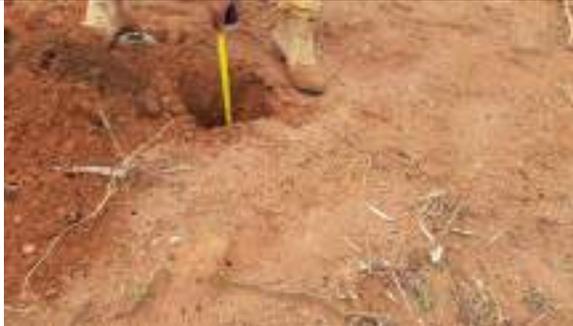
94	0799693/8519815 Faixa de servidão na margem direita da rodovia, sentido Santiago do Norte/Paranatinga.	0-100 cm: 3-1-2. A camada apresenta sedimento areno argiloso de cor avermelhada, textura áspera e fina granulometria (areia fina). O solo apresenta média/baixa compactação e alta porosidade.

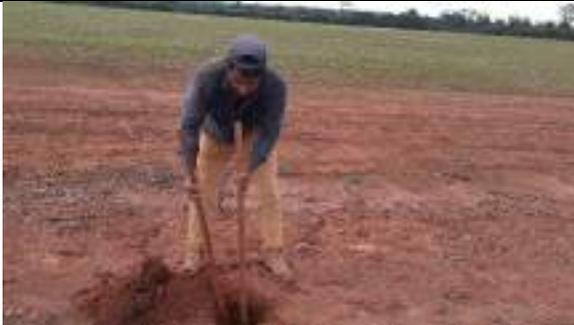
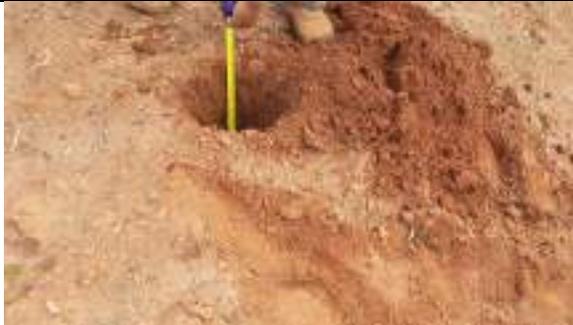
95	0799715/8519725 Faixa de servidão na margem direita da rodovia, sentido Santiago do Norte/Paranatinga.	0-100 cm: 3-1-2. A camada apresenta sedimento areno argiloso de cor avermelhada, textura áspera e fina granulometria (areia fina). O solo apresenta média/baixa compactação e alta porosidade.

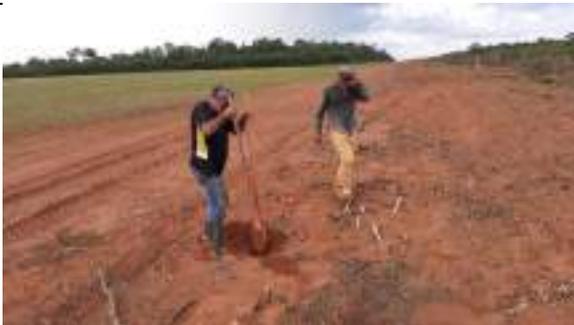
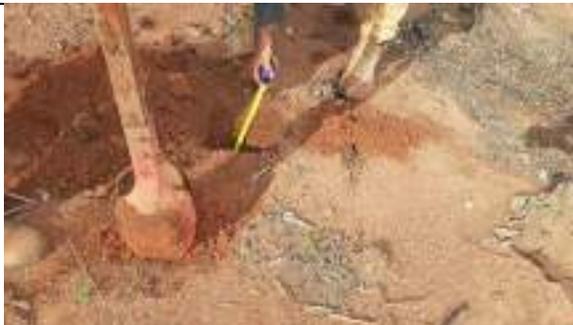
96	0799745/8519627 Faixa de servidão na margem direita da rodovia, sentido Santiago do Norte/Paranatinga.	0-80 cm: 3-1-2. A camada apresenta sedimento areno argiloso de cor avermelhada, textura áspera e fina granulometria (areia fina). O solo apresenta média/baixa compactação e alta porosidade.

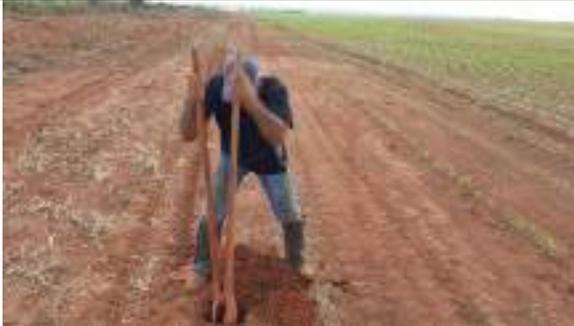
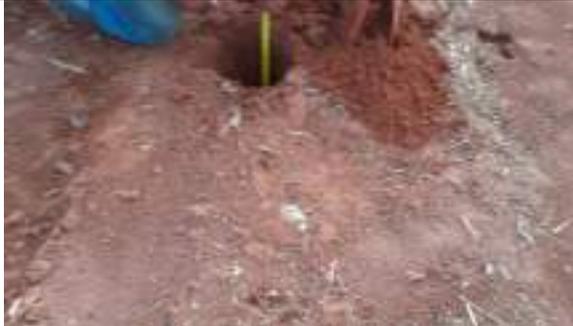
97	0799764/8519543 Faixa de servidão na margem direita da rodovia, sentido Santiago do Norte/Paranatinga.	0-100 cm: 3-1-2. A camada apresenta sedimento areno argiloso de cor avermelhada, textura áspera e fina granulometria (areia fina). O solo apresenta média/baixa compactação e alta porosidade.

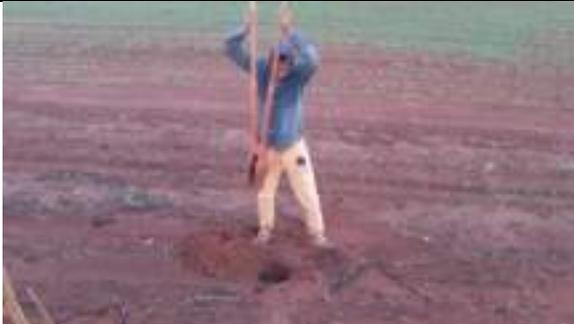
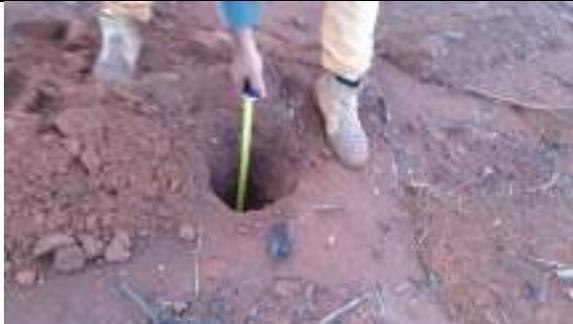
98	0799790/8519444 Faixa de servidão na margem direita da rodovia, sentido Santiago do Norte/Paranatinga.	0-100 cm: 3-1-2. A camada apresenta sedimento areno argiloso de cor avermelhada, textura áspera e fina granulometria (areia fina). O solo apresenta média/baixa compactação e alta porosidade.

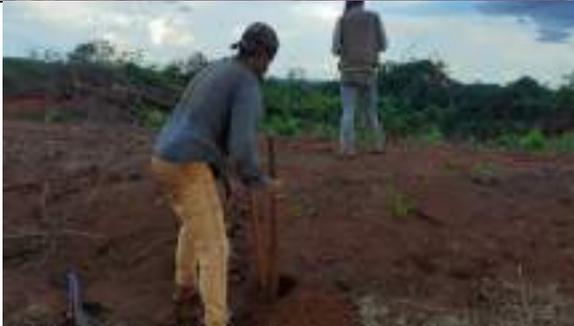
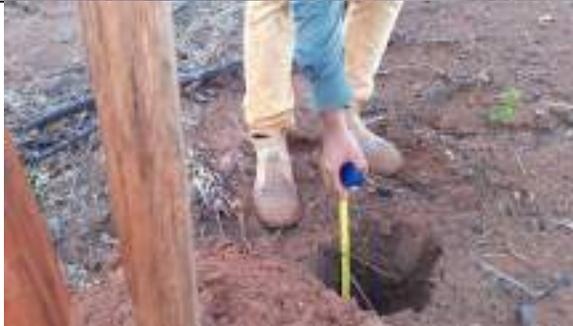
99	0799821/8519349 Faixa de servidão na margem direita da rodovia, sentido Santiago do Norte/Paranatinga.	0-100 cm: 3-3-2. A camada apresenta sedimento areno argiloso de cor amarelada, textura áspera e fina granulometria (areia fina). O solo apresenta média/baixa compactação e alta porosidade

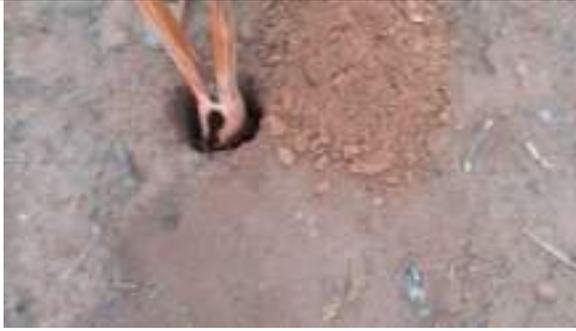
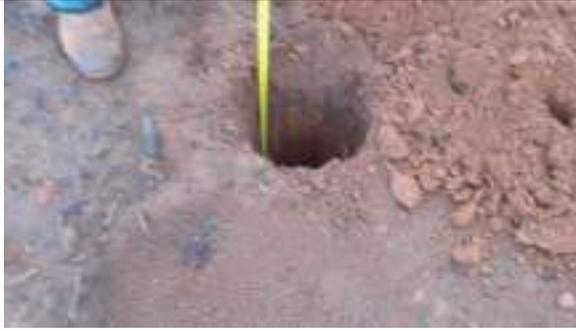
100	0799845/8519256 Faixa de servidão na margem direita da rodovia, sentido Santiago do Norte/Paranatinga.	0-100 cm: 3-3-2. A camada apresenta sedimento areno argiloso de cor amarelada, textura áspera e fina granulometria (areia fina). O solo apresenta média/baixa compactação e alta porosidade

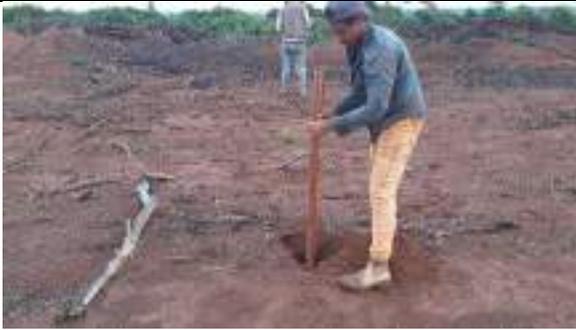
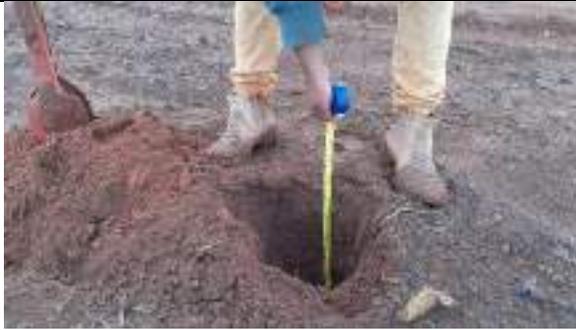
101	0799874/8519155 Faixa de servidão na margem direita da rodovia, sentido Santiago do Norte/Paranatinga.	0-100 cm: 3-3-2. A camada apresenta sedimento areno argiloso de cor amarelada, textura áspera e fina granulometria (areia fina). O solo apresenta média/baixa compactação e alta porosidade

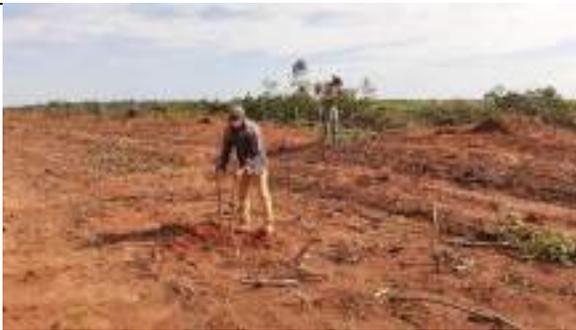
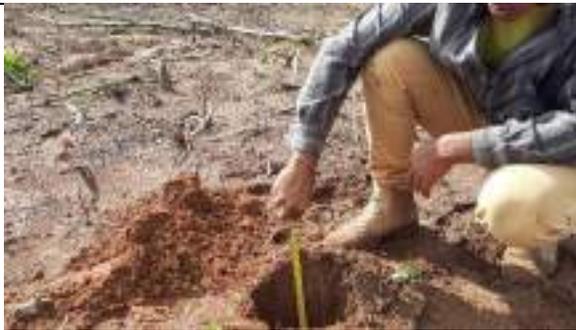
102	0799901/8519060 Faixa de servidão na margem direita da rodovia, sentido Santiago do Norte/Paranatinga.	0-100 cm: 3-3-2. A camada apresenta sedimento areno argiloso de cor amarelada, textura áspera e fina granulometria (areia fina). O solo apresenta média/baixa compactação e alta porosidade

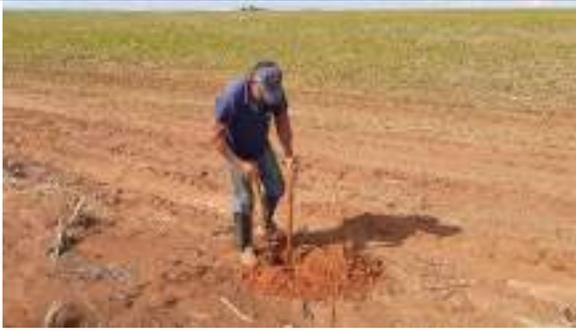
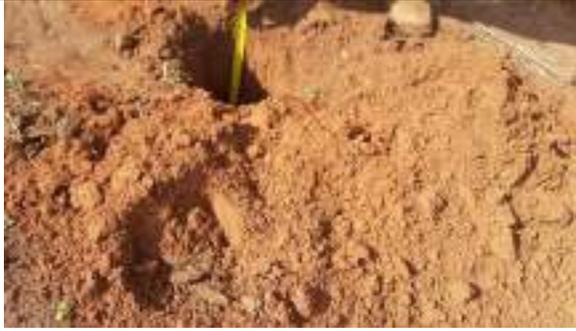
103	0799928/8518966 Faixa de servidão na margem direita da rodovia, sentido Santiago do Norte/Paranatinga.	0-100 cm: 3-3-2. A camada apresenta sedimento areno argiloso de cor amarelada, textura áspera e fina granulometria (areia fina). O solo apresenta média/baixa compactação e alta porosidade

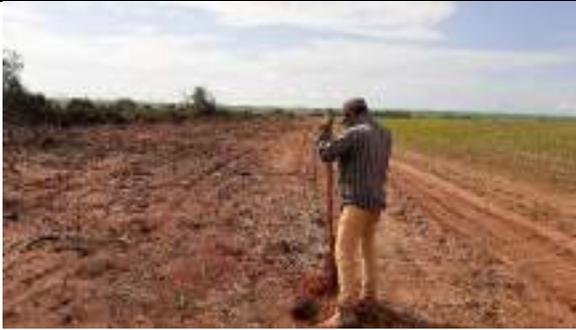
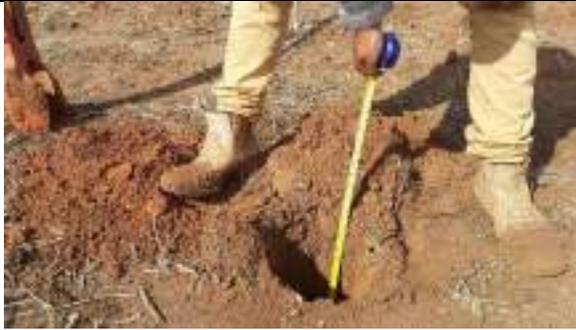
104	0799958/8518870 Faixa de servidão na margem direita da rodovia, sentido Santiago do Norte/Paranatinga.	0-100 cm: 3-3-2. A camada apresenta sedimento areno argiloso de cor amarelada, textura áspera e fina granulometria (areia fina). O solo apresenta média/baixa compactação e alta porosidade

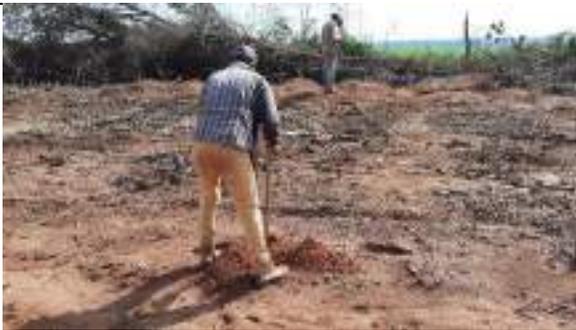
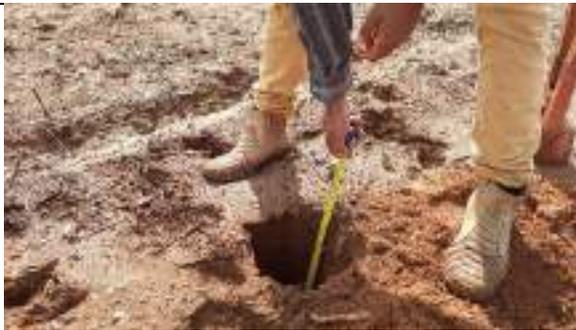
105	0799982/8518772 Faixa de servidão na margem direita da rodovia, sentido Santiago do Norte/Paranatinga.	0-100 cm: 3-3-2. A camada apresenta sedimento areno argiloso de cor amarelada, textura áspera e fina granulometria (areia fina). O solo apresenta média/baixa compactação e alta porosidade

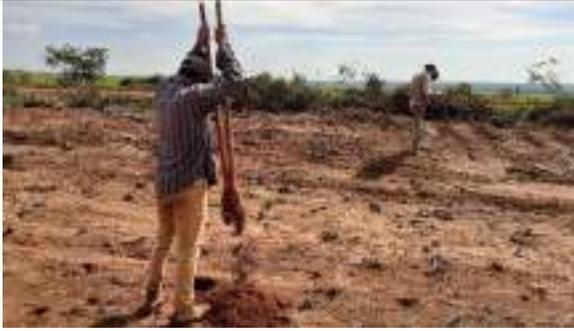
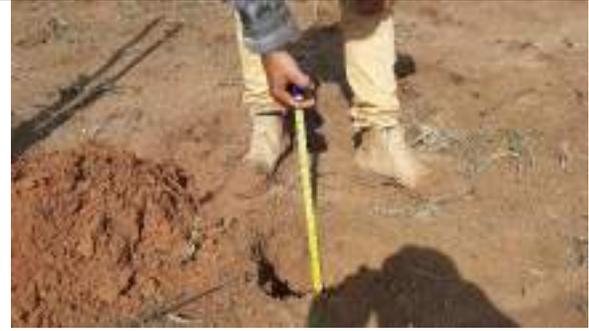
106	0800009/8518679 Faixa de servidão na margem direita da rodovia, sentido Santiago do Norte/Paranatinga.	0-100 cm: 3-3-2. A camada apresenta sedimento areno argiloso de cor amarelada, textura áspera e fina granulometria (areia fina). O solo apresenta média/baixa compactação e alta porosidade

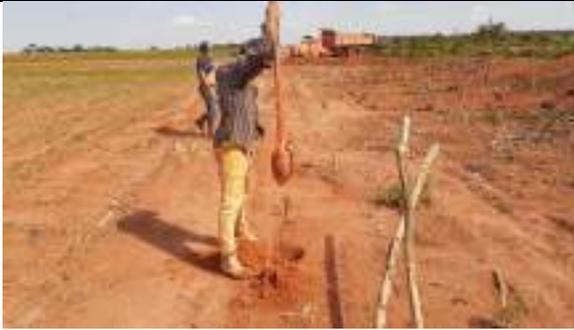
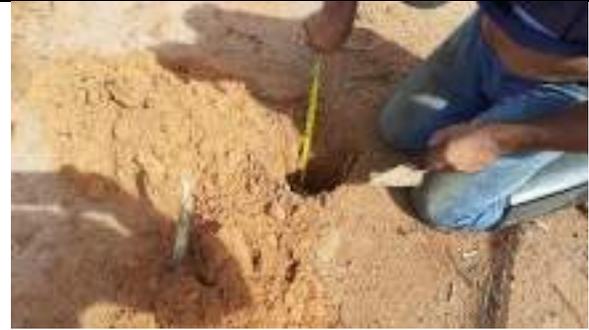
107	0800035/8518587 Faixa de servidão na margem direita da rodovia, sentido Santiago do Norte/Paranatinga.	0-100 cm: 3-3-2. A camada apresenta sedimento areno argiloso de cor amarelada, textura áspera e fina granulometria (areia fina). O solo apresenta média/baixa compactação e alta porosidade

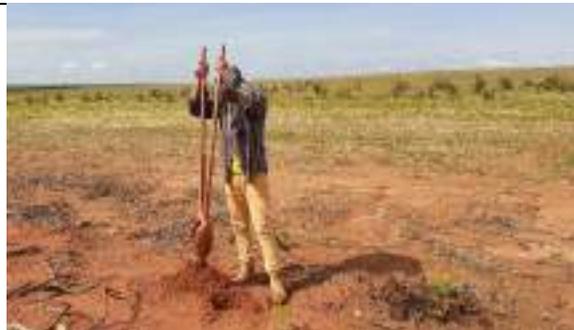
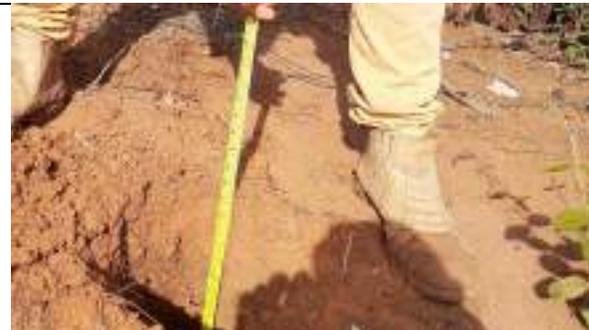
108	0800064/8518483 Faixa de servidão na margem direita da rodovia, sentido Santiago do Norte/Paranatinga.	0-100 cm: 3-3-2. A camada apresenta sedimento areno argiloso de cor amarelada, textura áspera e fina granulometria (areia fina). O solo apresenta média/baixa compactação e alta porosidade
