**RELATÓRIO FINAL**

**Avaliação de Impacto ao Patrimônio Arqueológico no segmento a ser impactado pela  
pavimentação da Rodovia MT-130, trecho: Entre BR-242 (Santiago do Norte) Entre BR-242 (Gaúcha  
do Norte) com extensão de 26,12 km, Paranatinga, Mato Grosso**

COORDENADAS GEOGRÁFICAS: 13°24'00"S / 54°12'00"W  
PROCESSO IPHAN N° 01425.000439/2018-41

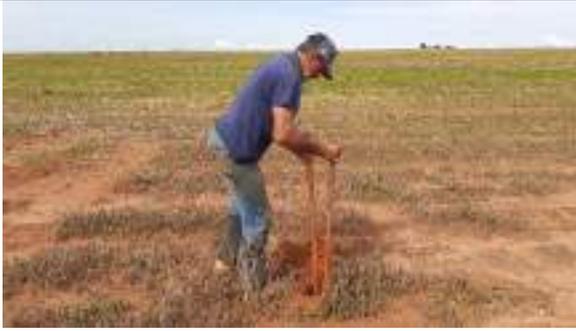
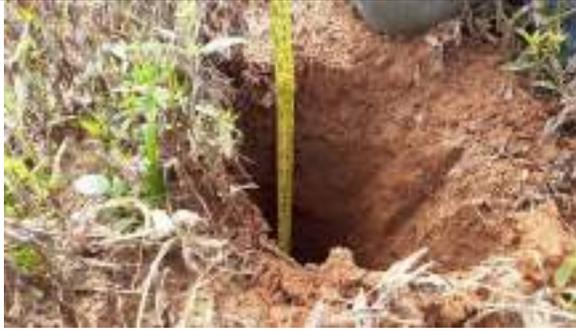
109	0800087/8518393 Faixa de servidão na margem direita da rodovia, sentido Santiago do Norte/Paranatinga.	0-100 cm: 3-3-2. A camada apresenta sedimento areno argiloso de cor amarelada, textura áspera e fina granulometria (areia fina). O solo apresenta média/baixa compactação e alta porosidade

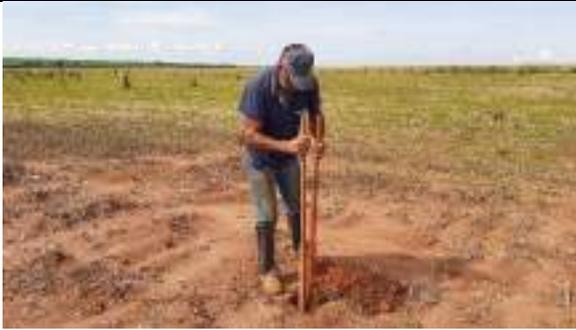
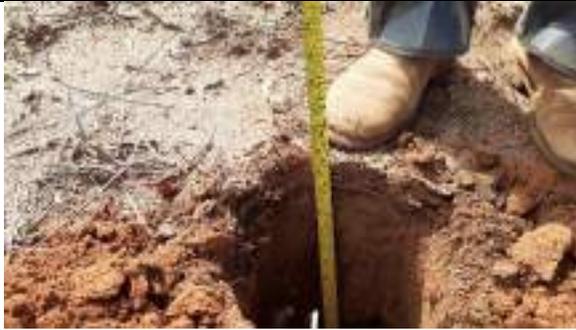
110	0800110/8518295 Faixa de servidão na margem direita da rodovia, sentido Santiago do Norte/Paranatinga.	0-100 cm: 3-3-2. A camada apresenta sedimento areno argiloso de cor amarelada, textura áspera e fina granulometria (areia fina). O solo apresenta média/baixa compactação e alta porosidade

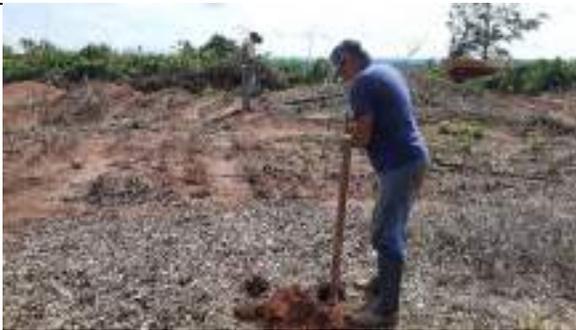
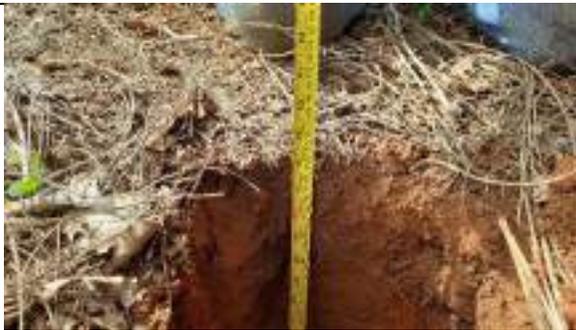
111	0800136/8518197 Faixa de servidão na margem direita da rodovia, sentido Santiago do Norte/Paranatinga.	0-100 cm: 3-3-2. A camada apresenta sedimento areno argiloso de cor amarelada, textura áspera e fina granulometria (areia fina). O solo apresenta média/baixa compactação e alta porosidade

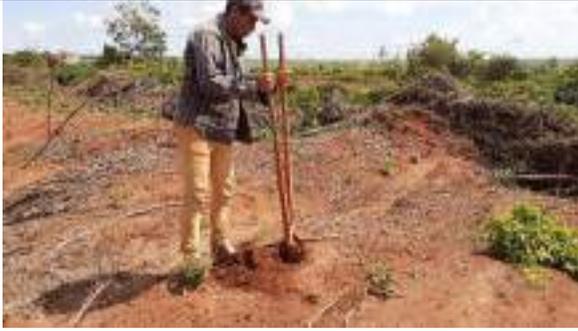
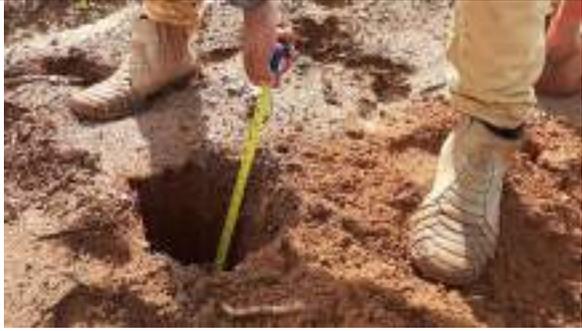
112	0800166/8518097 Faixa de servidão na margem direita da rodovia, sentido Santiago do Norte/Paranatinga.	0-100 cm: 3-3-2. A camada apresenta sedimento areno argiloso de cor amarelada, textura áspera e fina granulometria (areia fina). O solo apresenta média/baixa compactação e alta porosidade

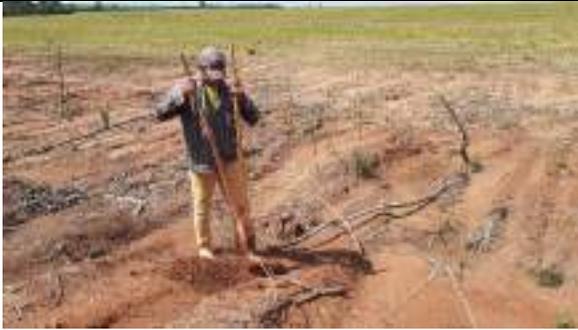
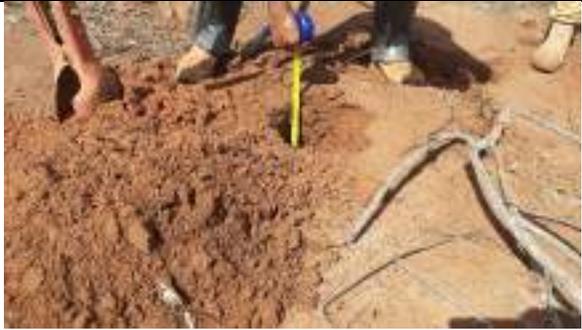
113	<p>0800185/8518003 Faixa de servidão na margem direita da rodovia, sentido Santiago do Norte/Paranatinga.</p>	<p>0-100 cm: 3-3-2. A camada apresenta sedimento areno argiloso de cor amarelada, textura áspera e fina granulometria (areia fina). O solo apresenta média/baixa compactação e alta porosidade</p>

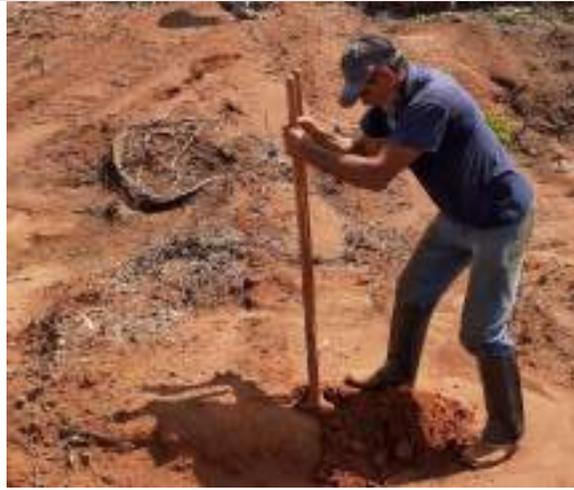
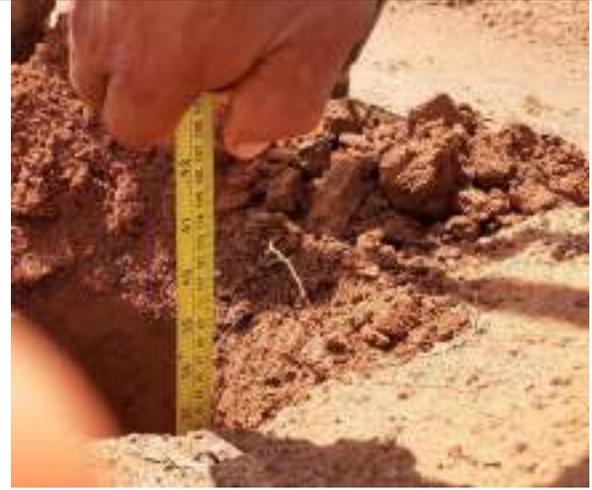
114	<p>0800212/8517910 Faixa de servidão na margem direita da rodovia, sentido Santiago do Norte/Paranatinga.</p>	<p>0-100 cm: 3-1-2. A camada apresenta sedimento areno argiloso de cor avermelhada, textura áspera e fina granulometria (areia fina). O solo apresenta média/baixa compactação e alta porosidade.</p>

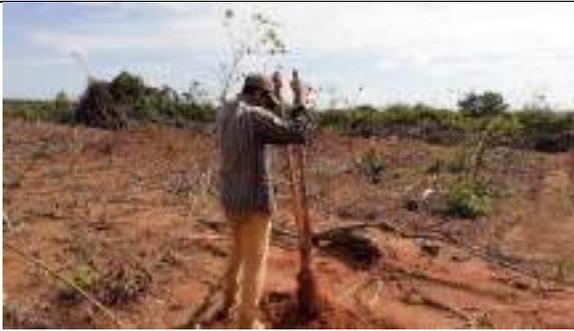
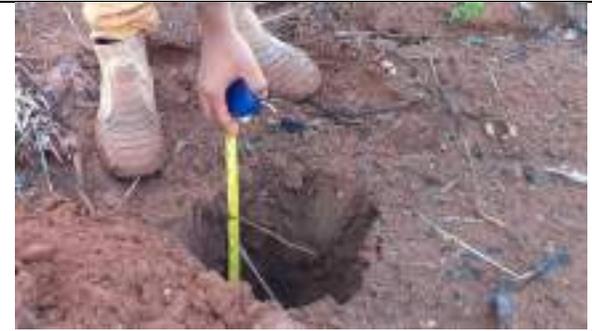
115	0800238/8517811 Faixa de servidão na margem direita da rodovia, sentido Santiago do Norte/Paranatinga.	0-100 cm: 3-1-2. A camada apresenta sedimento areno argiloso de cor avermelhada, textura áspera e fina granulometria (areia fina). O solo apresenta média/baixa compactação e alta porosidade.

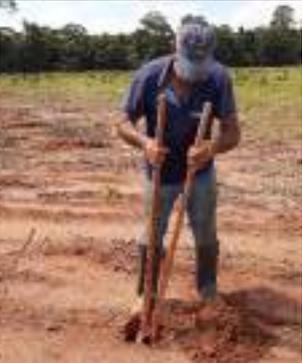
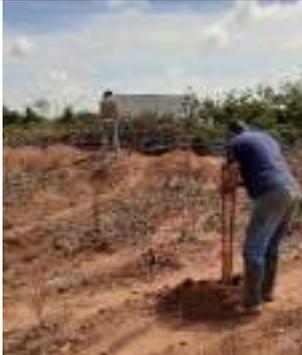
116	0800261/8517718 Faixa de servidão na margem direita da rodovia, sentido Santiago do Norte/Paranatinga.	0-100 cm: 3-1-2. A camada apresenta sedimento areno argiloso de cor avermelhada, textura áspera e fina granulometria (areia fina). O solo apresenta média/baixa compactação e alta porosidade.

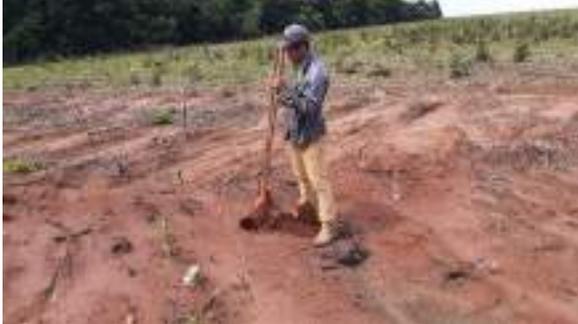
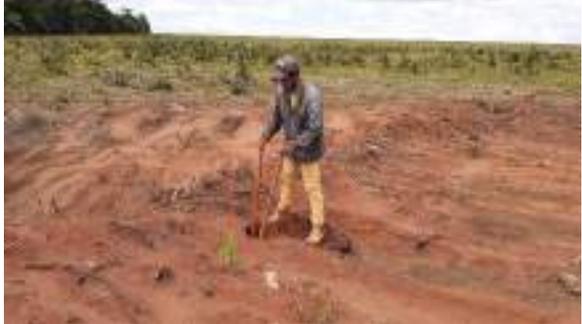
117	0800288/8517618 Faixa de servidão na margem direita da rodovia, sentido Santiago do Norte/Paranatinga.	0-100 cm: 3-3-2. A camada apresenta sedimento areno argiloso de cor amarelada, textura áspera e fina granulometria (areia fina). O solo apresenta média/baixa compactação e alta porosidade.

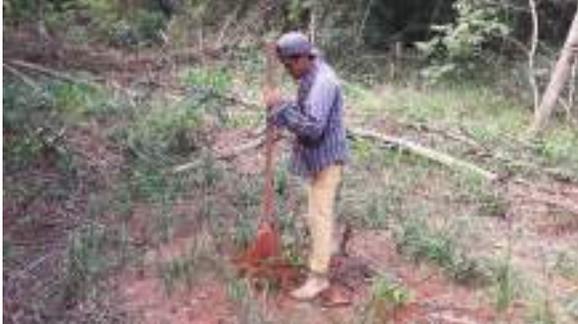
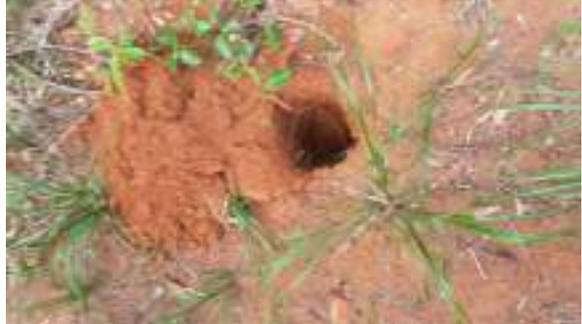
118	<p><b>0800339/8517518</b>  Faixa de servidão na margem direita da rodovia, sentido Santiago do Norte/Paranatinga.</p>	<p>Sondagem não realizada, área de brejo as margens de um pequeno córrego.</p>

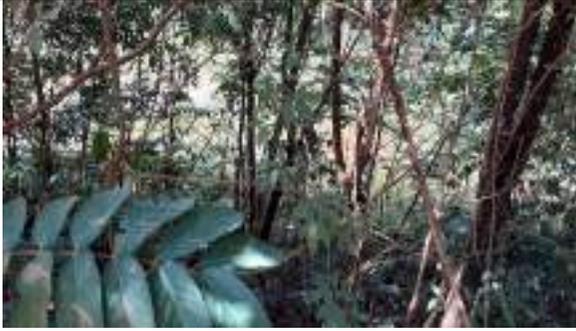
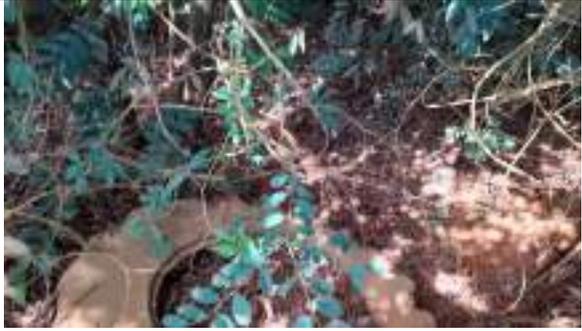
119	<p><b>0800362/8517433</b>  Faixa de servidão na margem direita da rodovia, sentido Santiago do Norte/Paranatinga.</p>	<p>Sondagem não realizada, área de brejo as margens de um pequeno córrego.</p>

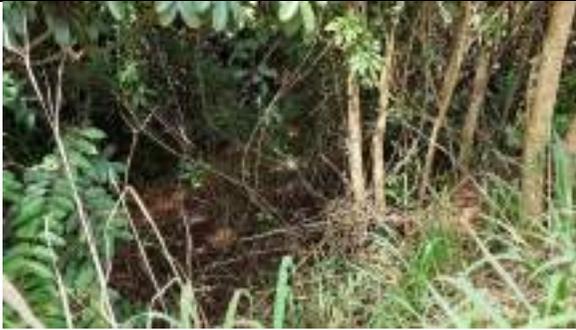
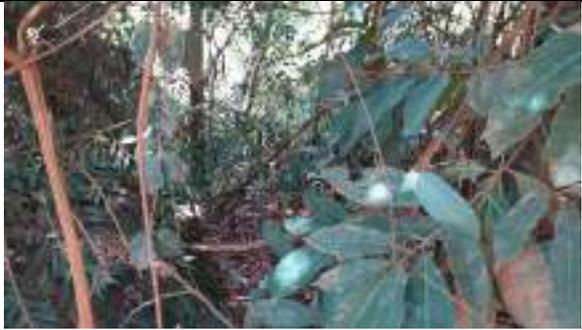
120	<p><b>0800382/8517324</b>  Faixa de servidão na margem direita da rodovia, sentido Santiago do Norte/Paranatinga.</p>	<p>0-100 cm: 3-1-2.  A camada apresenta sedimento areno argiloso de cor avermelhada, textura áspera e fina granulometria (areia fina). O solo apresenta média/baixa compactação e alta porosidade.</p>

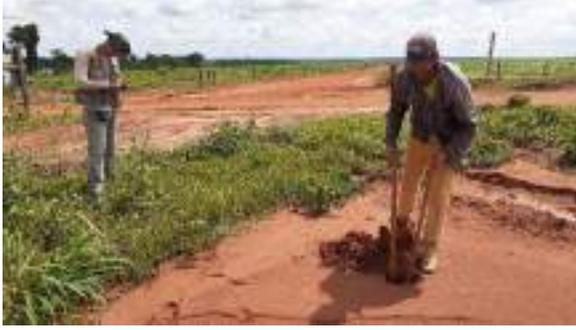
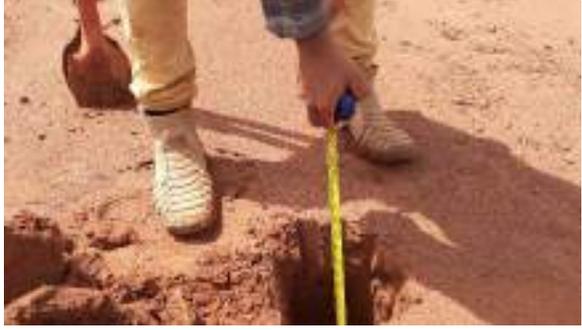
121	0800397/8517237 Faixa de servidão na margem direita da rodovia, sentido Santiago do Norte/Paranatinga.	0-100 cm: 3-1-2. A camada apresenta sedimento areno argiloso de cor avermelhada, textura áspera e fina granulometria (areia fina). O solo apresenta média/baixa compactação e alta porosidade.

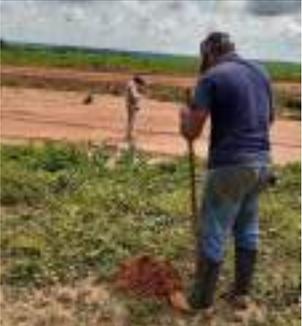
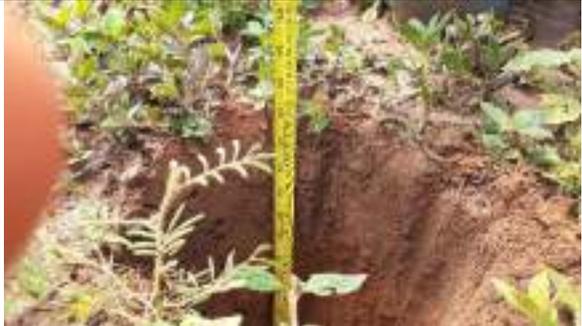
122	0800417/8517139 Faixa de servidão na margem direita da rodovia, sentido Santiago do Norte/Paranatinga.	0-100 cm: 3-1-2. A camada apresenta sedimento areno argiloso de cor avermelhada, textura áspera e fina granulometria (areia fina). O solo apresenta média/baixa compactação e alta porosidade.

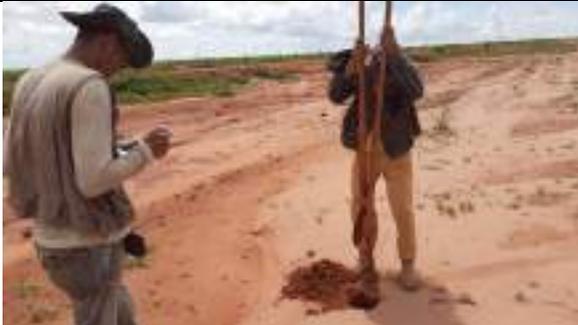
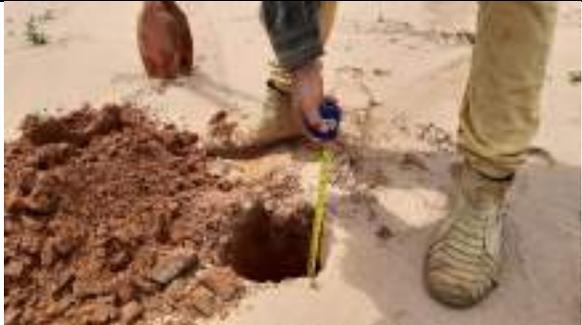
123	0800440/8517046 Faixa de servidão na margem direita da rodovia, sentido Santiago do Norte/Paranatinga.	0-100 cm: 3-1-2. A camada apresenta sedimento areno argiloso de cor avermelhada, textura áspera e fina granulometria (areia fina). O solo apresenta média/baixa compactação e alta porosidade.

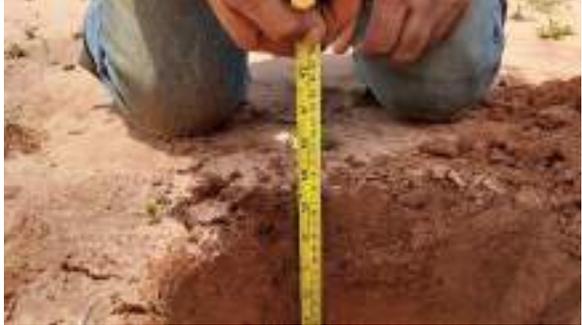
124	0800466/8516947 Faixa de servidão na margem direita da rodovia, sentido Santiago do Norte/Paranatinga.	0-100 cm: 3-1-2. A camada apresenta sedimento areno argiloso de cor avermelhada, textura áspera e fina granulometria (areia fina). O solo apresenta média/baixa compactação e alta porosidade.

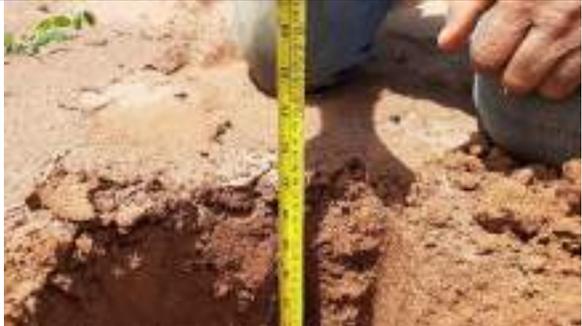
125	0800485/8516845 Faixa de servidão na margem direita da rodovia, sentido Santiago do Norte/Paranatinga.	0-100 cm: 3-1-2. A camada apresenta sedimento areno argiloso de cor avermelhada, textura áspera e fina granulometria (areia fina). O solo apresenta média/baixa compactação e alta porosidade.

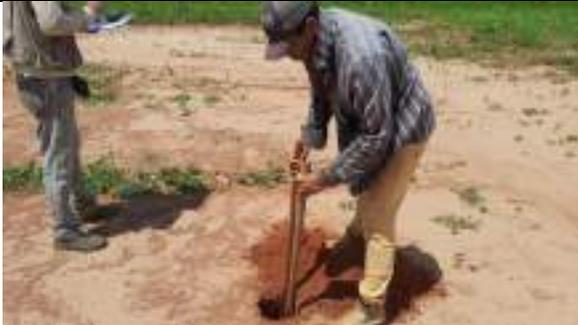
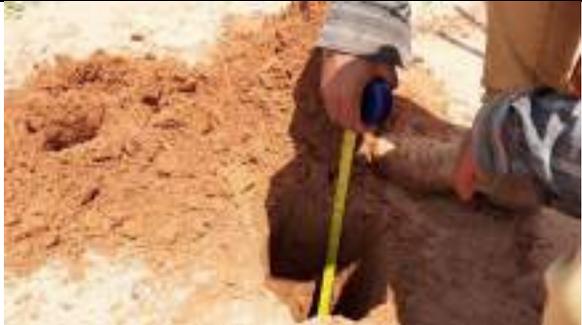
126	0800506/8516748 Faixa de servidão na margem direita da rodovia, sentido Santiago do Norte/Paranatinga.	0-100 cm: 3-3-2. A camada apresenta sedimento areno argiloso de cor amarelada, textura áspera e fina granulometria (areia fina). O solo apresenta média/baixa compactação e alta porosidade.

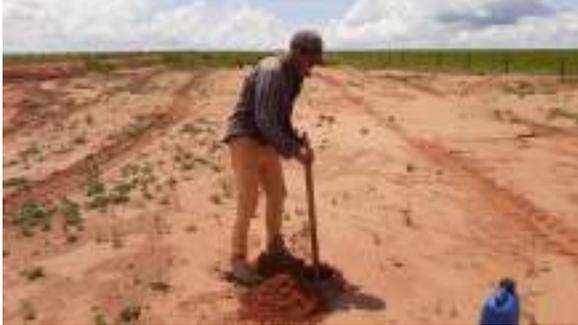
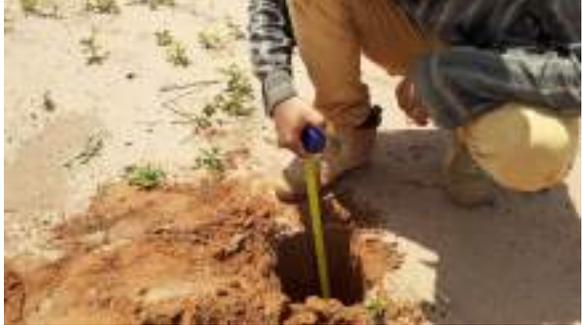
127	0800527/8516654 Faixa de servidão na margem direita da rodovia, sentido Santiago do Norte/Paranatinga.	0-100 cm: 3-3-2. A camada apresenta sedimento areno argiloso de cor amarelada, textura áspera e fina granulometria (areia fina). O solo apresenta média/baixa compactação e alta porosidade

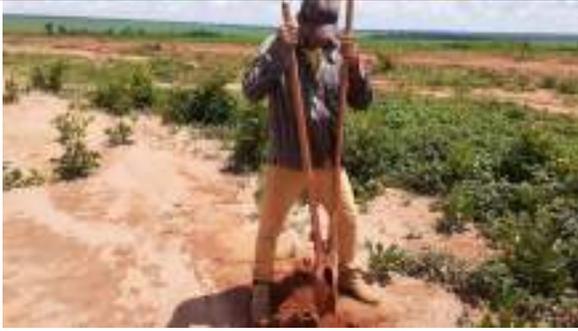
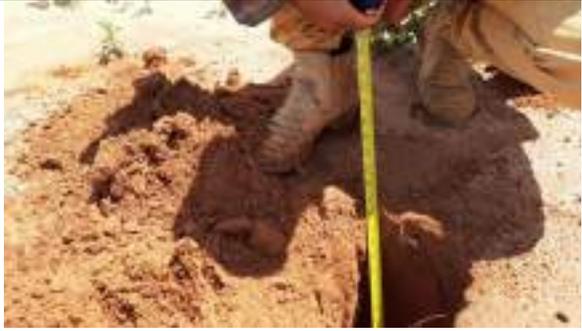
128	0800550/8516565 Faixa de servidão na margem direita da rodovia, sentido Santiago do Norte/Paranatinga.	0-100 cm: 3-3-2. A camada apresenta sedimento areno argiloso de cor amarelada, textura áspera e fina granulometria (areia fina). O solo apresenta média/baixa compactação e alta porosidade

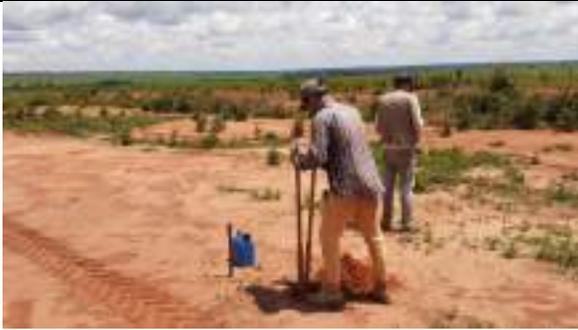
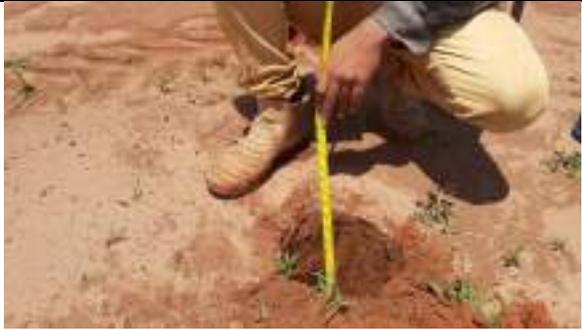
129	0800576/8516461 Faixa de servidão na margem direita da rodovia, sentido Santiago do Norte/Paranatinga.	0-100 cm: 3-3-2. A camada apresenta sedimento areno argiloso de cor amarelada, textura áspera e fina granulometria (areia fina). O solo apresenta média/baixa compactação e alta porosidade

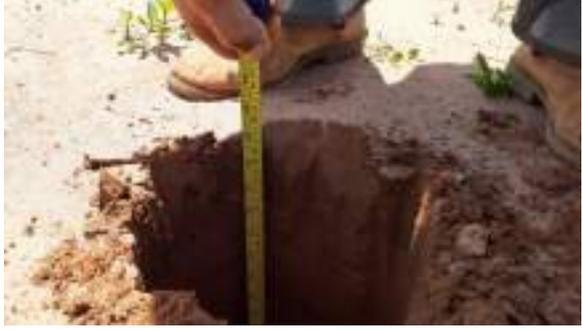
130	0800599/8516365 Faixa de servidão na margem direita da rodovia, sentido Santiago do Norte/Paranatinga.	0-100 cm: 3-3-2. A camada apresenta sedimento areno argiloso de cor amarelada, textura áspera e fina granulometria (areia fina). O solo apresenta média/baixa compactação e alta porosidade

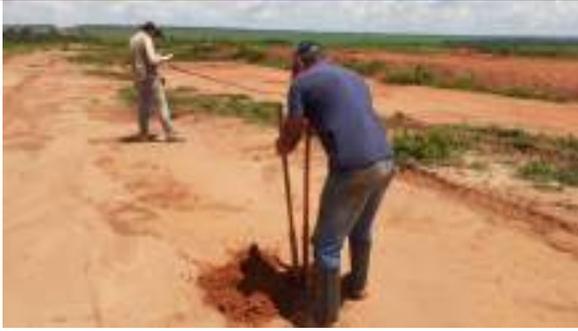
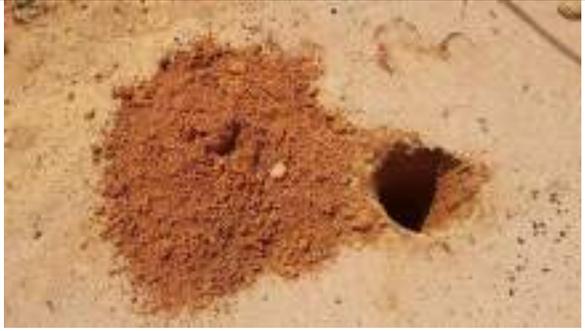
131	0800622/8516267 Faixa de servidão na margem direita da rodovia, sentido Santiago do Norte/Paranatinga.	0-100 cm: 3-3-2. A camada apresenta sedimento areno argiloso de cor amarelada, textura áspera e fina granulometria (areia fina). O solo apresenta média/baixa compactação e alta porosidade

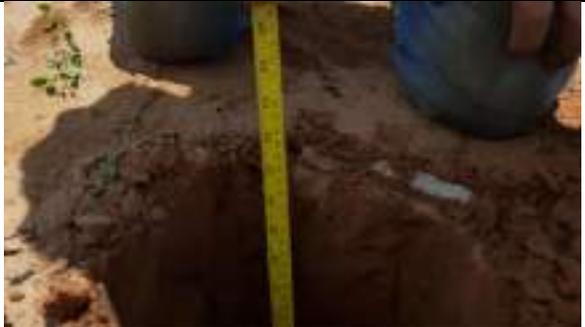
132	0800646/8516170 Faixa de servidão na margem direita da rodovia, sentido Santiago do Norte/Paranatinga.	Sondagem não realizada, caixa de drenagem.

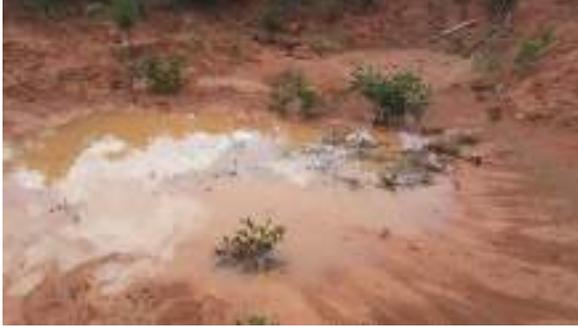
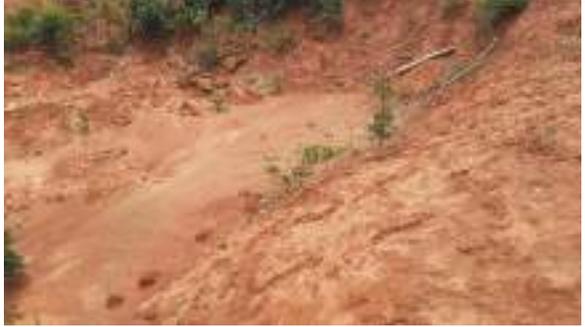
133	0800671/8516076 Faixa de servidão na margem direita da rodovia, sentido Santiago do Norte/Paranatinga.	0-100 cm: 3-1-2. A camada apresenta sedimento areno argiloso de cor avermelhada, textura áspera e fina granulometria (areia fina). O solo apresenta média/baixa compactação e alta porosidade.

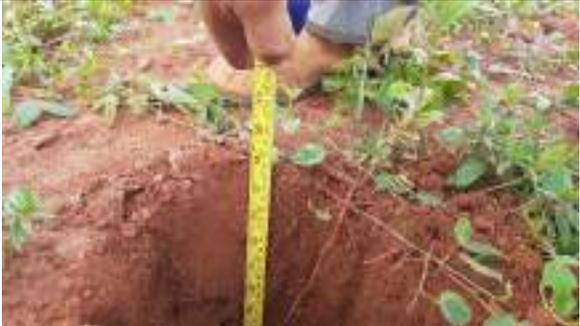
134	0800692/8515976 Faixa de servidão na margem direita da rodovia, sentido Santiago do Norte/Paranatinga.	0-100 cm: 3-1-2. A camada apresenta sedimento areno argiloso de cor avermelhada, textura áspera e fina granulometria (areia fina). O solo apresenta média/baixa compactação e alta porosidade.

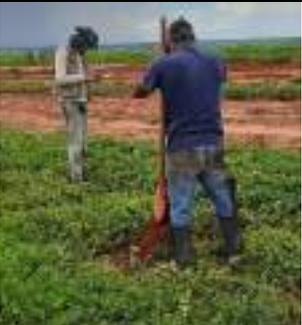
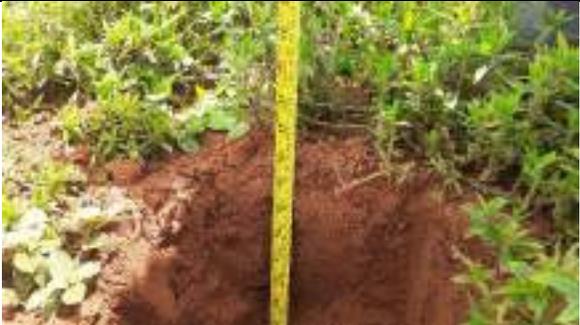
135	0800709/8515878 Faixa de servidão na margem direita da rodovia, sentido Santiago do Norte/Paranatinga.	0-100 cm: 3-1-2. A camada apresenta sedimento areno argiloso de cor avermelhada, textura áspera e fina granulometria (areia fina). O solo apresenta média/baixa compactação e alta porosidade.

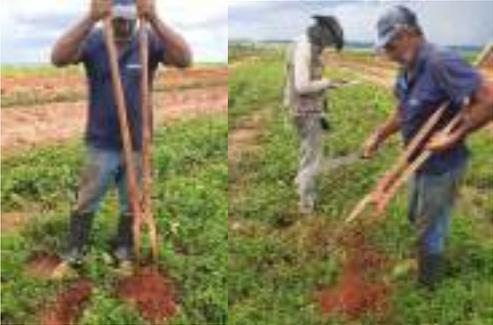
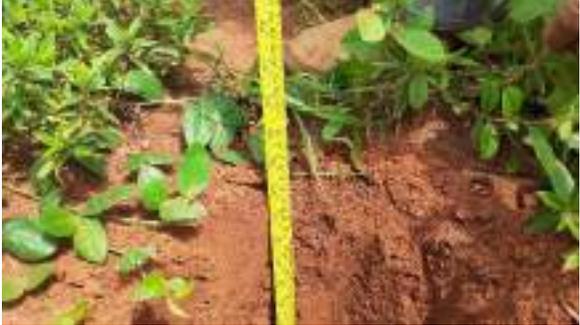
136	0800729/8515782 Faixa de servidão na margem direita da rodovia, sentido Santiago do Norte/Paranatinga.	0-100 cm: 3-1-2. A camada apresenta sedimento areno argiloso de cor avermelhada, textura áspera e fina granulometria (areia fina). O solo apresenta média/baixa compactação e alta porosidade.

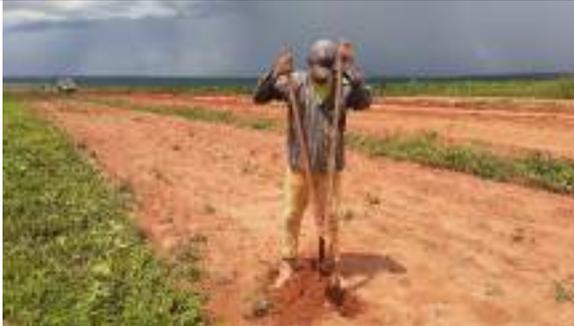
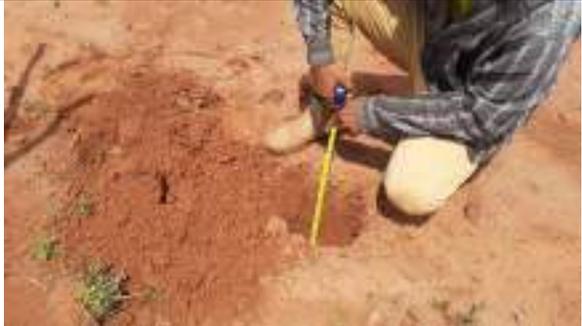
137	0800745/8515682 Faixa de servidão na margem direita da rodovia, sentido Santiago do Norte/Paranatinga.	0-100 cm: 3-1-2. A camada apresenta sedimento areno argiloso de cor avermelhada, textura áspera e fina granulometria (areia fina). O solo apresenta média/baixa compactação e alta porosidade.

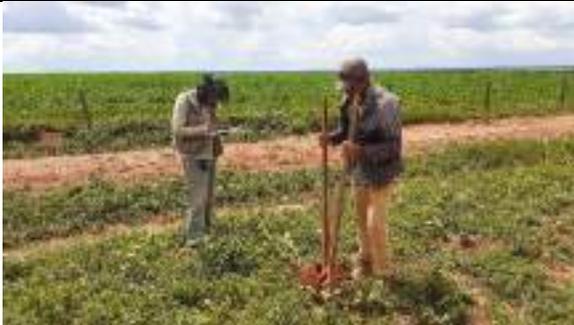
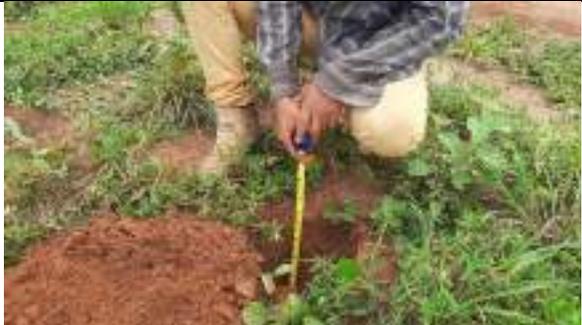
138	0800769/8515584 Faixa de servidão na margem direita da rodovia, sentido Santiago do Norte/Paranatinga.	0-100 cm: 3-1-2. A camada apresenta sedimento areno argiloso de cor avermelhada, textura áspera e fina granulometria (areia fina). O solo apresenta média/baixa compactação e alta porosidade.

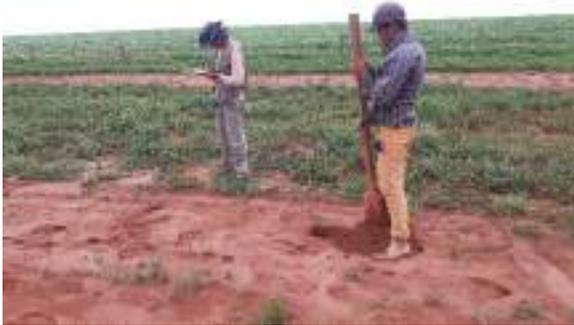
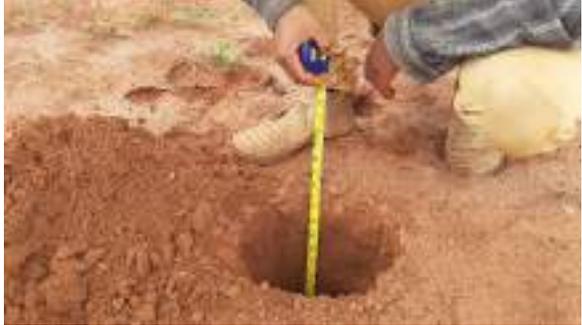
139	0800785/8515489 Faixa de servidão na margem direita da rodovia, sentido Santiago do Norte/Paranatinga.	0-100 cm: 3-1-2. A camada apresenta sedimento areno argiloso de cor avermelhada, textura áspera e fina granulometria (areia fina). O solo apresenta média/baixa compactação e alta porosidade.

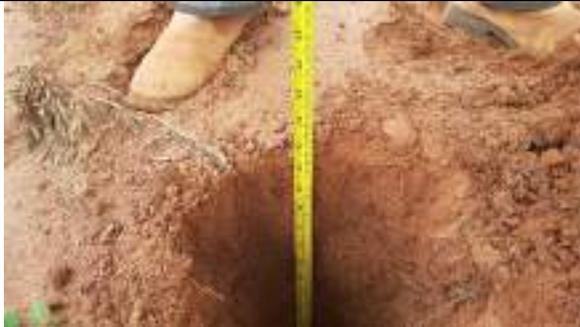
140	0800806/8515396 Faixa de servidão na margem direita da rodovia, sentido Santiago do Norte/Paranatinga.	0-100 cm: 3-1-2. A camada apresenta sedimento areno argiloso de cor avermelhada, textura áspera e fina granulometria (areia fina). O solo apresenta média/baixa compactação e alta porosidade.

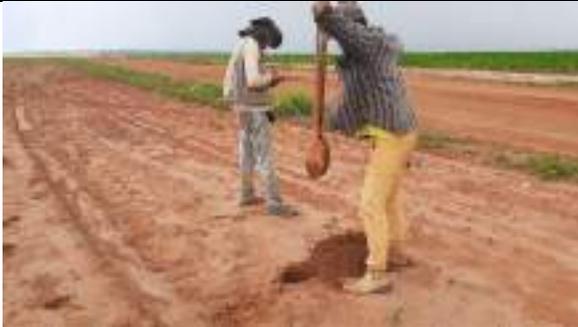
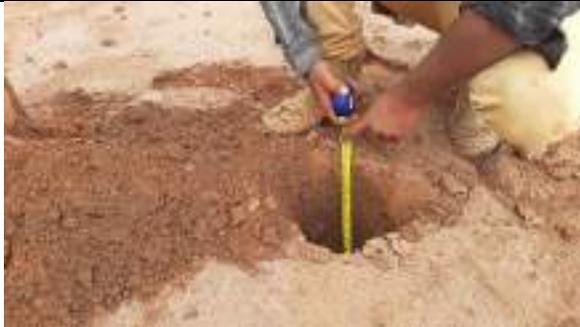
141	0800818/8515296 Faixa de servidão na margem direita da rodovia, sentido Santiago do Norte/Paranatinga.	0-100 cm: 3-1-2. A camada apresenta sedimento areno argiloso de cor avermelhada, textura áspera e fina granulometria (areia fina). O solo apresenta média/baixa compactação e alta porosidade.

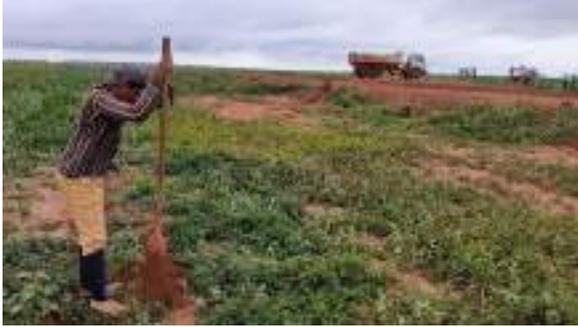
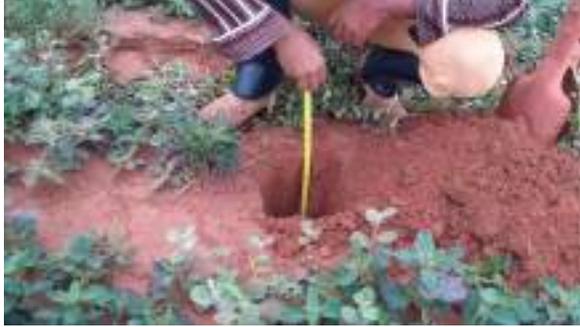
142	0800832/8515202 Faixa de servidão na margem direita da rodovia, sentido Santiago do Norte/Paranatinga.	0-100 cm: 3-1-2. A camada apresenta sedimento areno argiloso de cor avermelhada, textura áspera e fina granulometria (areia fina). O solo apresenta média/baixa compactação e alta porosidade.

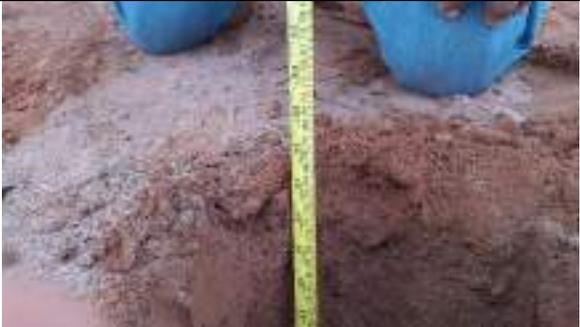
143	0800852/8515102 Faixa de servidão na margem direita da rodovia, sentido Santiago do Norte/Paranatinga.	0-100 cm: 3-1-2. A camada apresenta sedimento areno argiloso de cor avermelhada, textura áspera e fina granulometria (areia fina). O solo apresenta média/baixa compactação e alta porosidade.

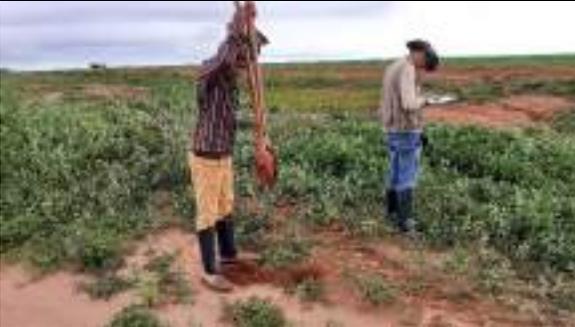
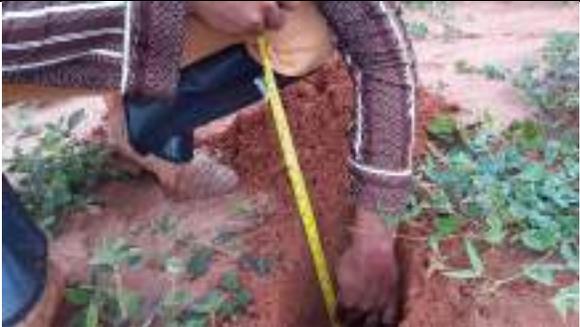
144	0800867/8515003 Faixa de servidão na margem direita da rodovia, sentido Santiago do Norte/Paranatinga.	0-100 cm: 3-1-2. A camada apresenta sedimento areno argiloso de cor avermelhada, textura áspera e fina granulometria (areia fina). O solo apresenta média/baixa compactação e alta porosidade.

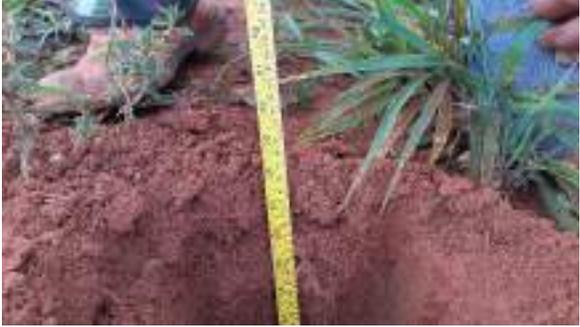
145	0800931/8514960 Faixa central do traçado da rodovia, área de plantio rotativo (soja).	0-100 cm: 3-3-2. A camada apresenta sedimento areno argiloso de cor amarelada, textura áspera e fina granulometria (areia fina). O solo apresenta média/baixa compactação e alta porosidade

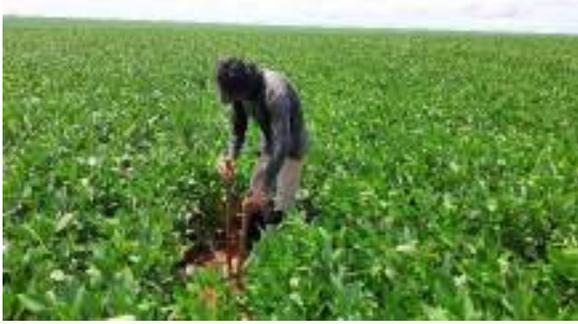
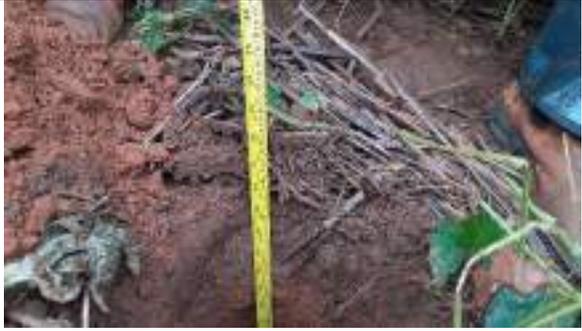
146	0800949/8514934 Faixa central do traçado da rodovia, área de plantio rotativo (soja).	0-100 cm: 3-3-2. A camada apresenta sedimento areno argiloso de cor amarelada, textura áspera e fina granulometria (areia fina). O solo apresenta média/baixa compactação e alta porosidade

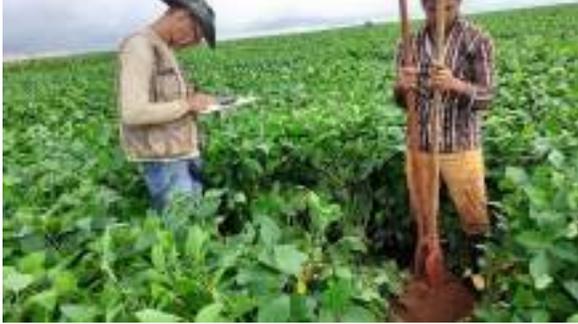
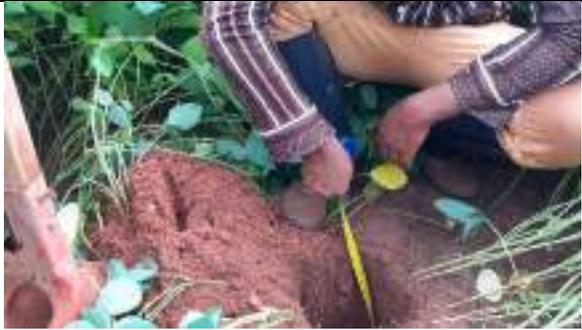
147	0800976/8514897 Faixa central do traçado da rodovia, área de plantio rotativo (soja).	0-100 cm: 3-3-2. A camada apresenta sedimento areno argiloso de cor amarelada, textura áspera e fina granulometria (areia fina). O solo apresenta média/baixa compactação e alta porosidade

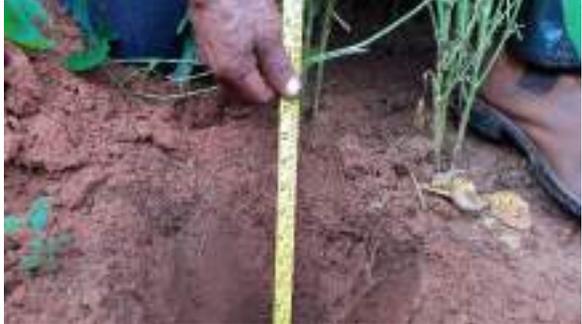
148	0801003/8514863 Faixa central do traçado da rodovia, área de plantio rotativo (soja).	0-100 cm: 3-3-2. A camada apresenta sedimento areno argiloso de cor amarelada, textura áspera e fina granulometria (areia fina). O solo apresenta média/baixa compactação e alta porosidade

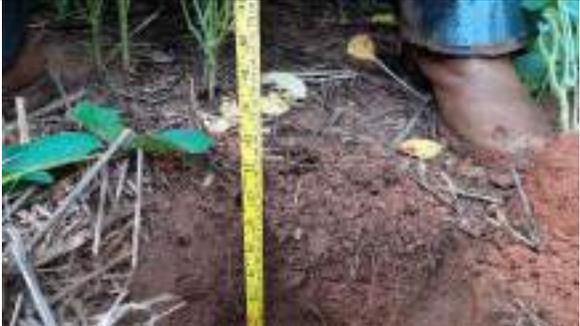
149	0801032/8514823 Faixa central do traçado da rodovia, área de plantio rotativo (soja).	0-100 cm: 3-3-2. A camada apresenta sedimento areno argiloso de cor amarelada, textura áspera e fina granulometria (areia fina). O solo apresenta média/baixa compactação e alta porosidade

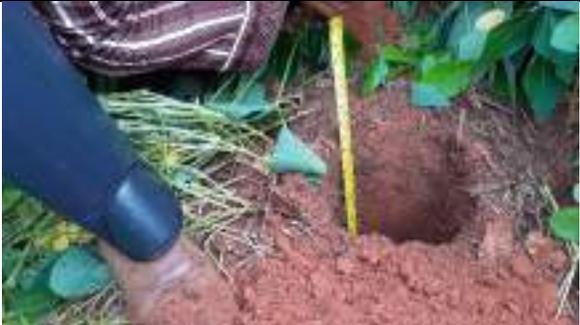
150	0801061/8514775 Faixa central do traçado da rodovia, área de plantio rotativo (soja).	0-100 cm: 3-3-2. A camada apresenta sedimento areno argiloso de cor amarelada, textura áspera e fina granulometria (areia fina). O solo apresenta média/baixa compactação e alta porosidade.

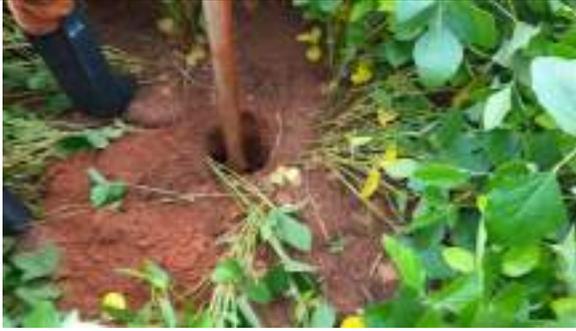
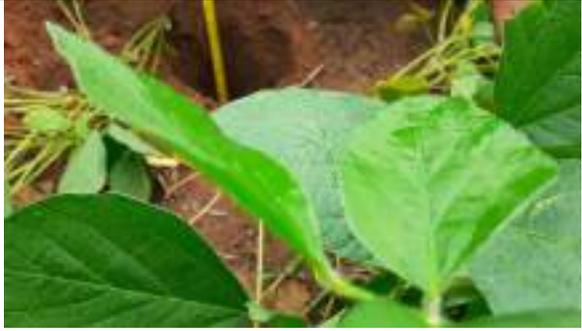
151	0801083/8514737 Faixa central do traçado da rodovia, área de plantio rotativo (soja).	0-100 cm: 3-3-2. A camada apresenta sedimento areno argiloso de cor amarelada, textura áspera e fina granulometria (areia fina). O solo apresenta média/baixa compactação e alta porosidade.

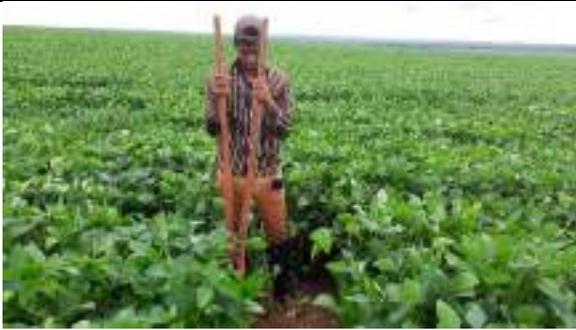
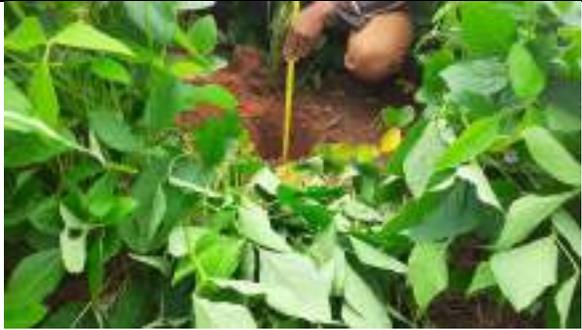
152	0801106/8514679 Faixa central do traçado da rodovia, área de plantio rotativo (soja).	0-100 cm: 3-3-2. A camada apresenta sedimento areno argiloso de cor amarelada, textura áspera e fina granulometria (areia fina). O solo apresenta média/baixa compactação e alta porosidade.

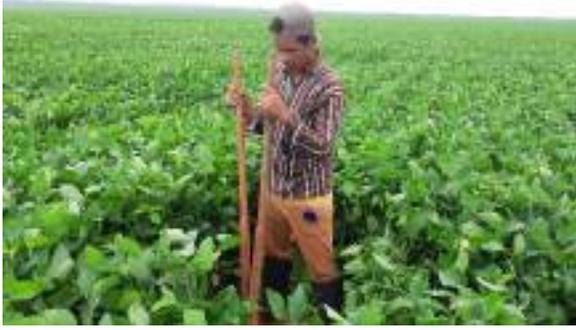
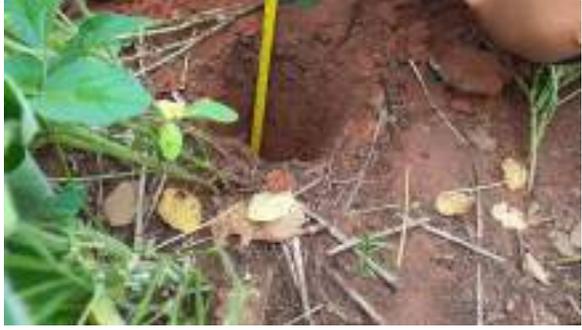
153	0801131/8514641 Faixa central do traçado da rodovia, área de plantio rotativo (soja).	0-100 cm: 3-3-2. A camada apresenta sedimento areno argiloso de cor amarelada, textura áspera e fina granulometria (areia fina). O solo apresenta média/baixa compactação e alta porosidade.

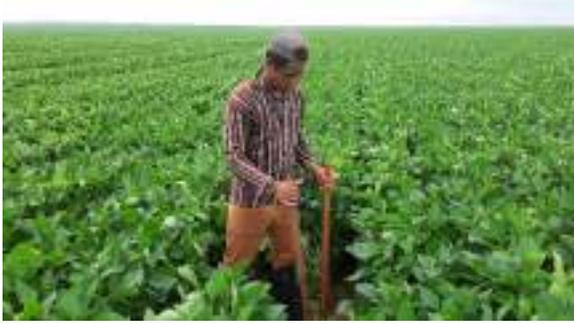
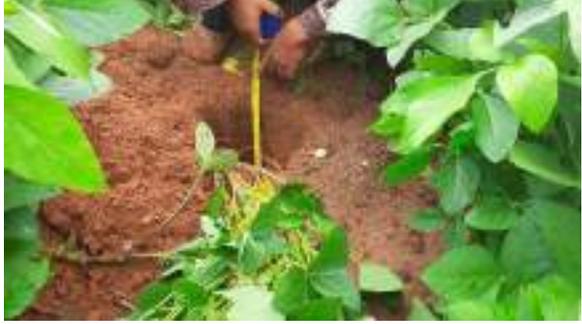
154	0801164/8514598 Faixa central do traçado da rodovia, área de plantio rotativo (soja).	0-100 cm: 3-3-2. A camada apresenta sedimento areno argiloso de cor amarelada, textura áspera e fina granulometria (areia fina). O solo apresenta média/baixa compactação e alta porosidade.

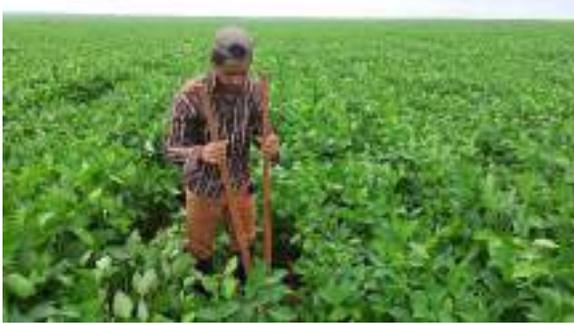
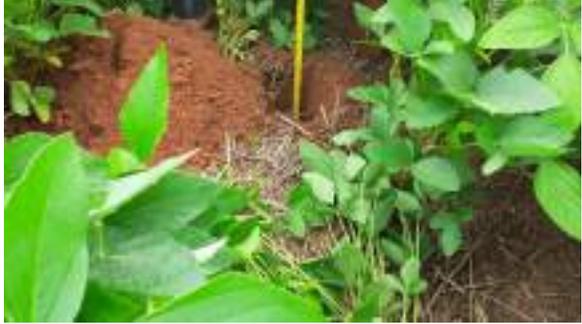
155	0801189/8514562 Faixa central do traçado da rodovia, área de plantio rotativo (soja).	0-100 cm: 3-3-2. A camada apresenta sedimento areno argiloso de cor amarelada, textura áspera e fina granulometria (areia fina). O solo apresenta média/baixa compactação e alta porosidade.

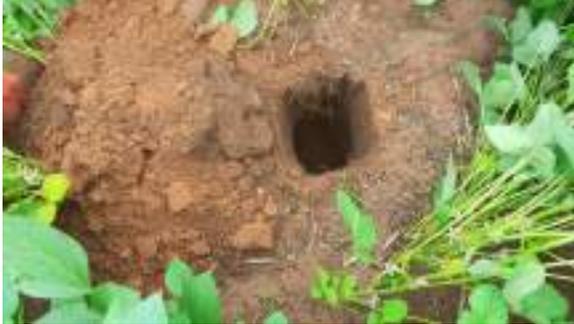
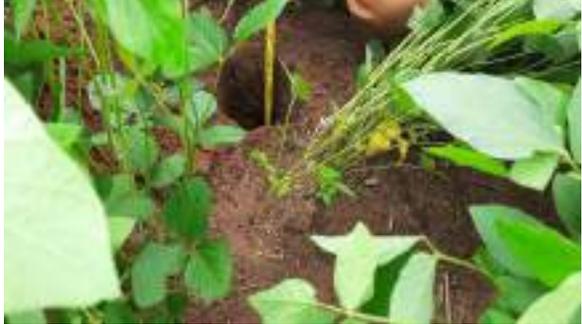
156	0801215/8514524 Faixa central do traçado da rodovia, área de plantio rotativo (soja).	0-100 cm: 3-3-2. A camada apresenta sedimento areno argiloso de cor amarelada, textura áspera e fina granulometria (areia fina). O solo apresenta média/baixa compactação e alta porosidade.

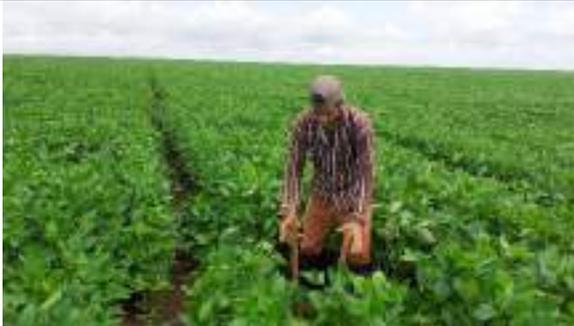
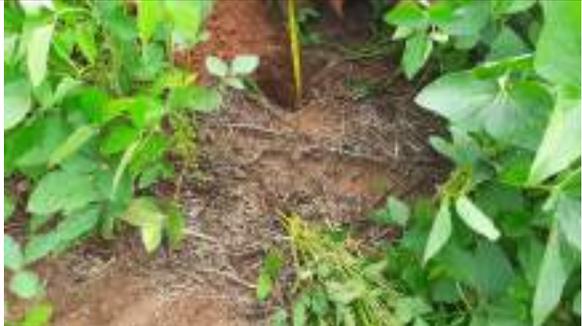
157	0801243/8514473 Faixa central do traçado da rodovia, área de plantio rotativo (soja).	0-100 cm: 3-3-2. A camada apresenta sedimento areno argiloso de cor amarelada, textura áspera e fina granulometria (areia fina). O solo apresenta média/baixa compactação e alta porosidade.

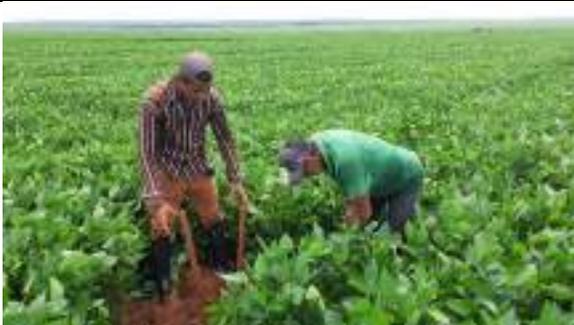
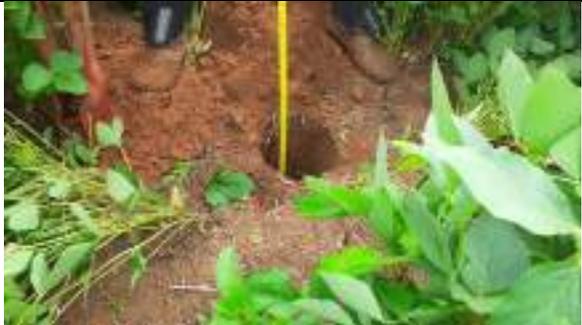
158	0801269/8514433 Faixa central do traçado da rodovia, área de plantio rotativo (soja).	0-100 cm: 3-3-2. A camada apresenta sedimento areno argiloso de cor amarelada, textura áspera e fina granulometria (areia fina). O solo apresenta média/baixa compactação e alta porosidade.

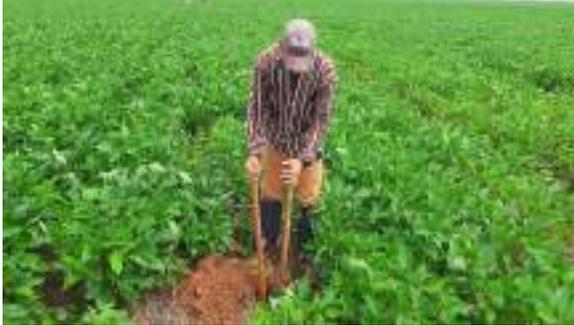
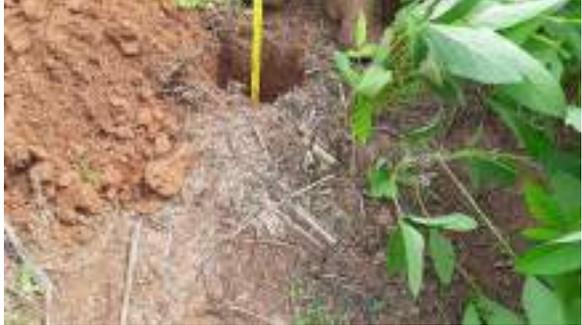
159	0801297/8514398 Faixa central do traçado da rodovia, área de plantio rotativo (soja).	0-30 cm: 3-2-2. Sedimento areno argiloso de cor amarronzada. 30-110 cm: 3-3-2. Sedimento areno argiloso de cor amarelada, as camadas apresentam fina granulometria e textura áspera.). O solo apresenta média/baixa compactação e alta porosidade.

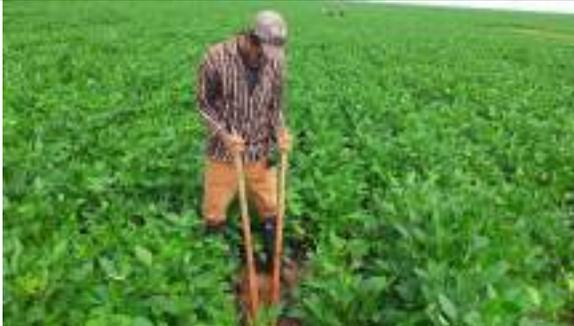
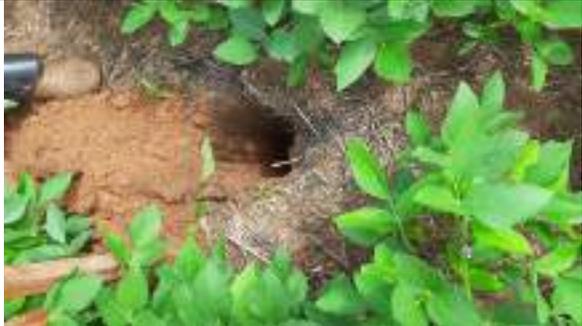
160	0801329/8514356 Faixa central do traçado da rodovia, área de plantio rotativo (soja).	0-20 cm: 3-2-2. Sedimento areno argiloso de cor amarronzada. 20-120 cm: 3-3-2. Sedimento areno argiloso de cor amarelada, as camadas apresentam fina granulometria e textura áspera.). O solo apresenta média/baixa compactação e alta porosidade.

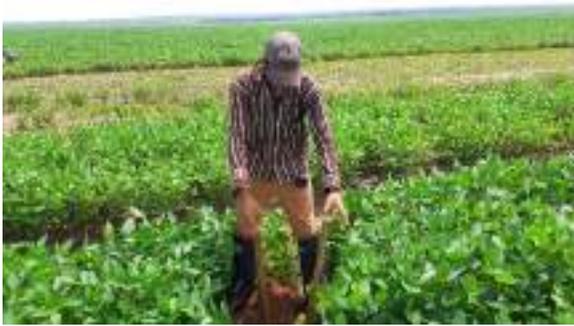
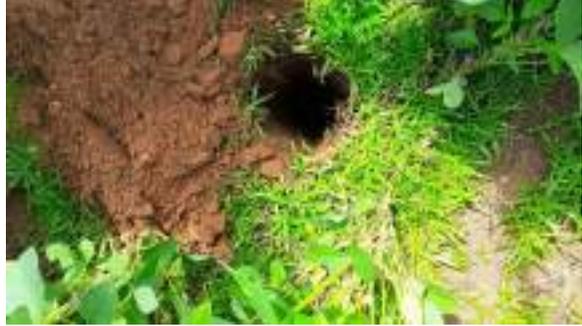
161	0801358/8514318 Faixa central do traçado da rodovia, área de plantio rotativo (soja).	0-20 cm: 3-2-2. Sedimento areno argiloso de cor amarronzada. 20-120 cm: 3-3-2. Sedimento areno argiloso de cor amarelada, as camadas apresentam fina granulometria e textura áspera.). O solo apresenta média/baixa compactação e alta porosidade.

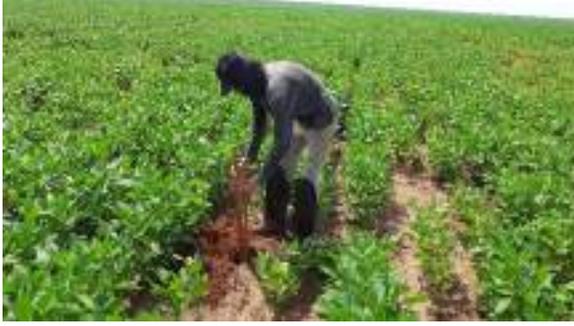
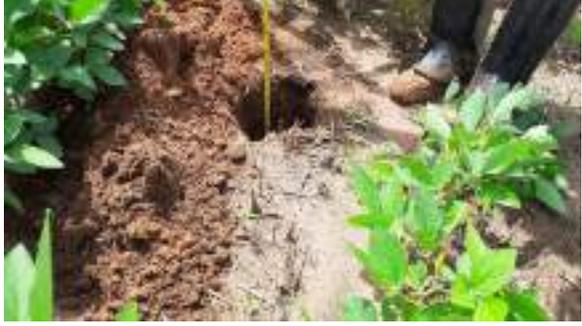
162	0801380/8514273 Faixa central do traçado da rodovia, área de plantio rotativo (soja).	0-30 cm: 3-2-2. Sedimento areno argiloso de cor amarronzada. 30-120 cm: 3-3-2. Sedimento areno argiloso de cor amarelada, as camadas apresentam fina granulometria e textura áspera.). O solo apresenta média/baixa compactação e alta porosidade.
