**RELATÓRIO FINAL**

**Avaliação de Impacto ao Patrimônio Arqueológico no segmento a ser impactado pela  
pavimentação da Rodovia MT-130, trecho: Entre BR-242 (Santiago do Norte) Entre BR-242 (Gaúcha  
do Norte) com extensão de 26,12 km, Paranatinga, Mato Grosso**

COORDENADAS GEOGRÁFICAS: 13°24'00"S / 54°12'00"W  
PROCESSO IPHAN N° 01425.000439/2018-41

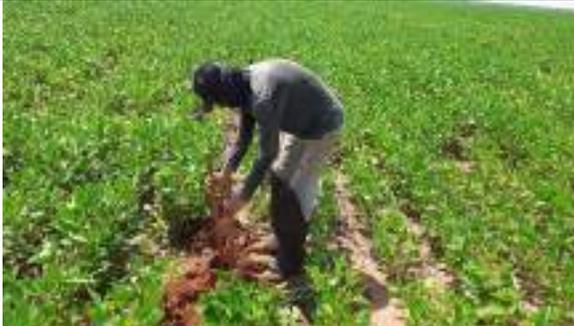
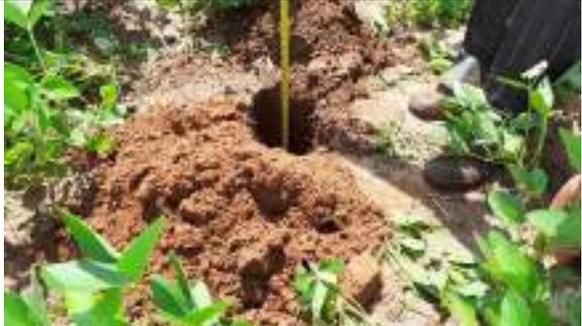
163	0801414/8514225 Faixa central do traçado da rodovia, área de plantio rotativo (soja).	0-20 cm: 3-2-2. Sedimento areno argiloso de cor amarronzada. 20-120 cm: 3-3-2. Sedimento areno argiloso de cor amarelada, as camadas apresentam fina granulometria e textura áspera.). O solo apresenta média/baixa compactação e alta porosidade.

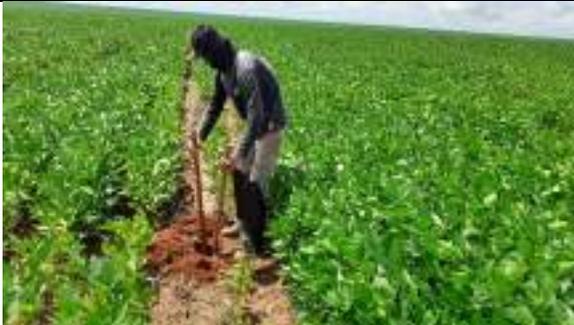
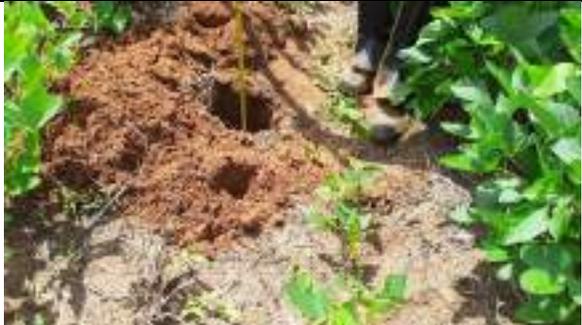
164	0801433/8514183 Faixa central do traçado da rodovia, área de plantio rotativo (soja).	0-30 cm: 3-2-2. Sedimento areno argiloso de cor amarronzada. 30-120 cm: 3-3-2. Sedimento areno argiloso de cor amarelada, as camadas apresentam fina granulometria e textura áspera.). O solo apresenta média/baixa compactação e alta porosidade.

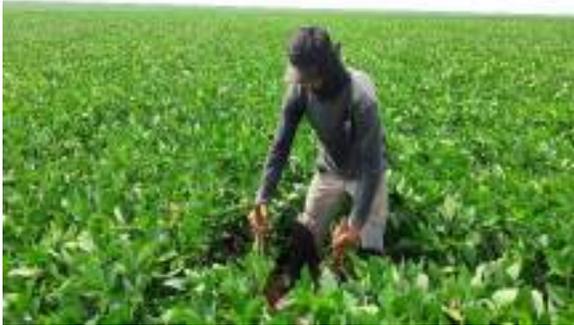
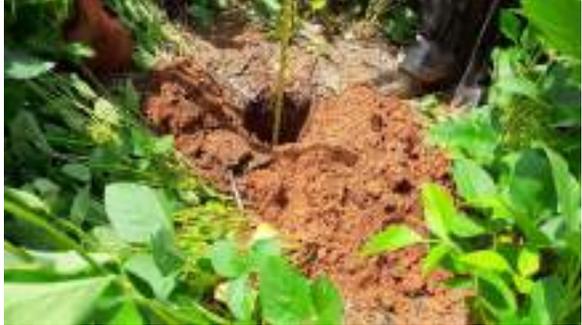
165	0801465/8514135 Faixa central do traçado da rodovia, área de plantio rotativo (soja).	0-20 cm: 3-2-2. Sedimento areno argiloso de cor amarronzada. 20-120 cm: 3-3-2. Sedimento areno argiloso de cor amarelada, as camadas apresentam fina granulometria e textura áspera.). O solo apresenta média/baixa compactação e alta porosidade.

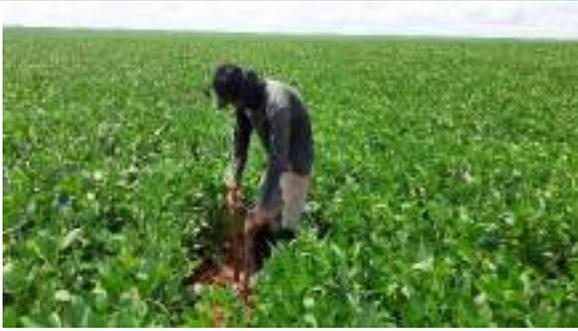
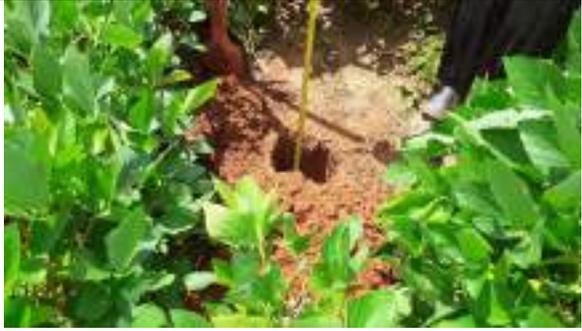
166	0801485/8514103 Faixa central do traçado da rodovia, área de plantio rotativo (soja).	0-20 cm: 3-2-2. Sedimento areno argiloso de cor amarronzada. 20-120 cm: 3-3-2. Sedimento areno argiloso de cor amarelada, as camadas apresentam fina granulometria e textura áspera.). O solo apresenta média/baixa compactação e alta porosidade.

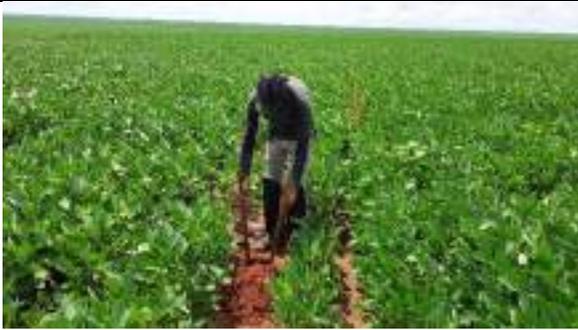
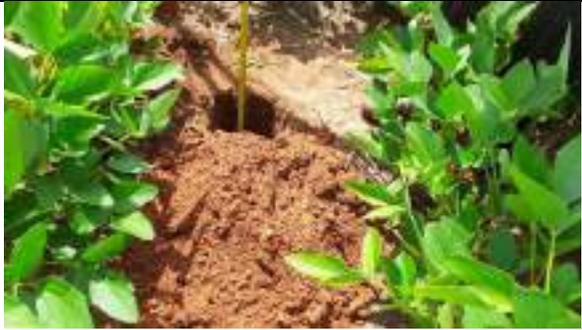
167	0801507/8514060 Faixa central do traçado da rodovia, área de plantio rotativo (soja).	0-20 cm: 3-2-2. Sedimento areno argiloso de cor amarronzada. 20-120 cm: 3-3-2. Sedimento areno argiloso de cor amarelada, as camadas apresentam fina granulometria e textura áspera.). O solo apresenta média/baixa compactação e alta porosidade.

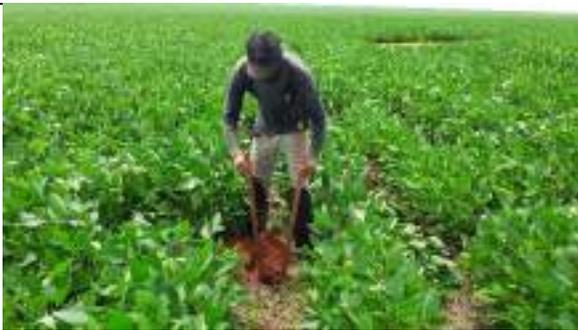
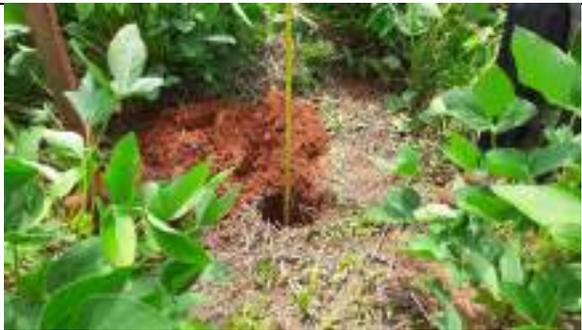
168	0801544/8514021 Faixa central do traçado da rodovia, área de plantio rotativo (soja).	0-120 cm: 3-3-2. A camada apresenta sedimento areno argiloso de cor amarelada, textura áspera e fina granulometria (areia fina). O solo apresenta média/baixa compactação e alta porosidade.

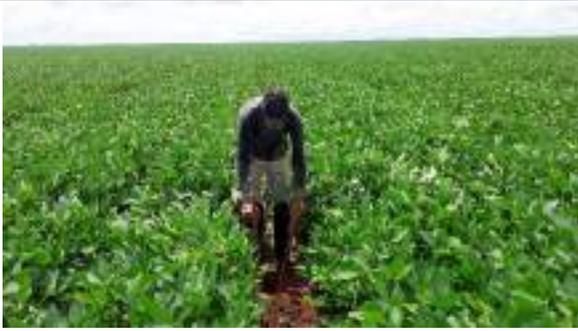
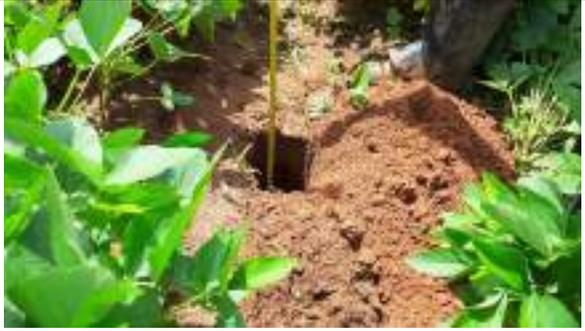
169	0801568/8513972 Faixa central do traçado da rodovia, área de plantio rotativo (soja).	0-20 cm: 3-2-2. Sedimento areno argiloso de cor amarronzada. 20-120 cm: 3-3-2. Sedimento areno argiloso de cor amarelada, as camadas apresentam fina granulometria e textura áspera.). O solo apresenta média/baixa compactação e alta porosidade.

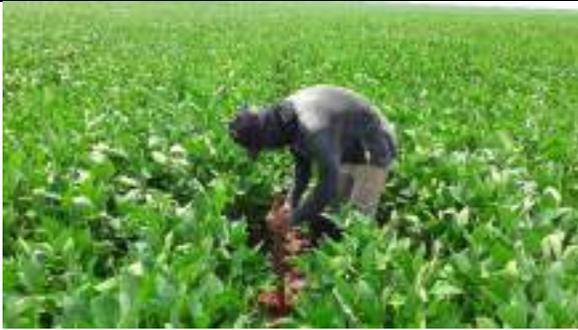
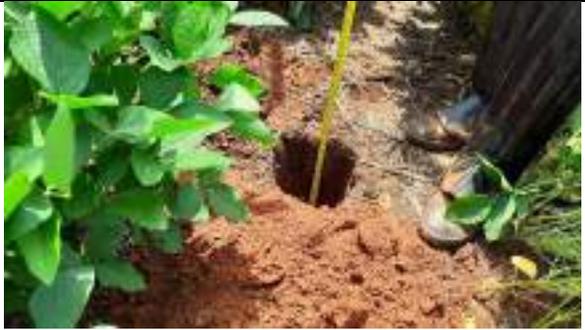
171	0801624/8513889 Faixa central do traçado da rodovia, área de plantio rotativo (soja).	0-120 cm: 3-3-2. A camada apresenta sedimento areno argiloso de cor amarelada, textura áspera e fina granulometria (areia fina). O solo apresenta média/baixa compactação e alta porosidade

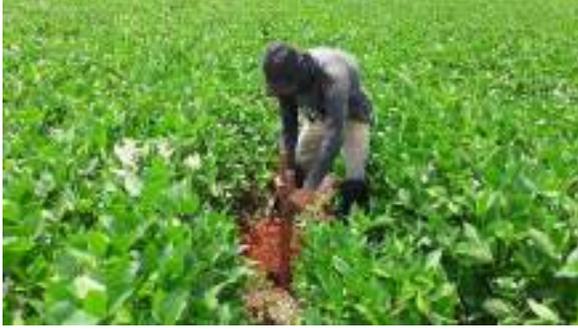
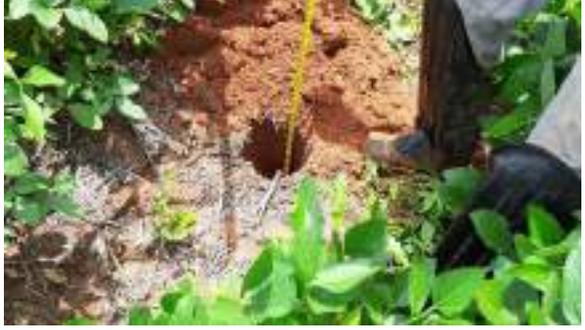
172	0801654/8513848 Faixa central do traçado da rodovia, área de plantio rotativo (soja).	0-10 cm: 3-2-2. Sedimento areno argiloso de cor amarronzada. 10-120 cm: 3-3-2. Sedimento areno argiloso de cor amarelada, as camadas apresentam fina granulometria e textura áspera.). O solo apresenta média/baixa compactação e alta porosidade.

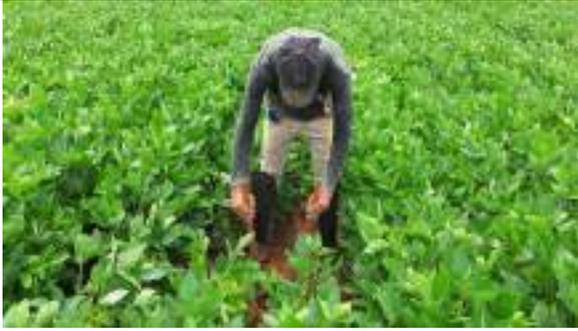
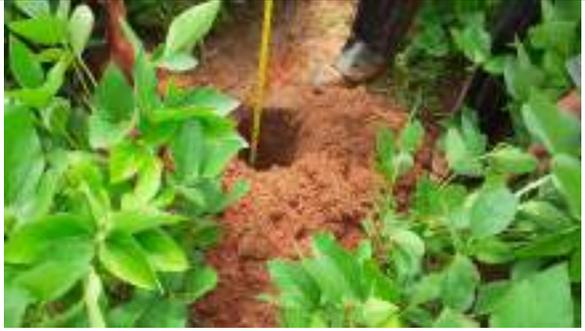
173	0801685/8513806 Faixa central do traçado da rodovia, área de plantio rotativo (soja).	0-30 cm: 3-2-2. Sedimento areno argiloso de cor amarronzada. 30-120 cm: 3-3-2. Sedimento areno argiloso de cor amarelada, as camadas apresentam fina granulometria e textura áspera.). O solo apresenta média/baixa compactação e alta porosidade.

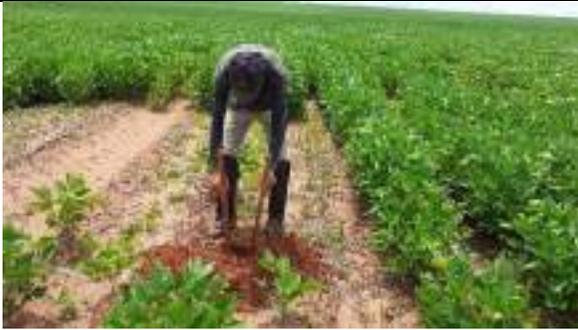
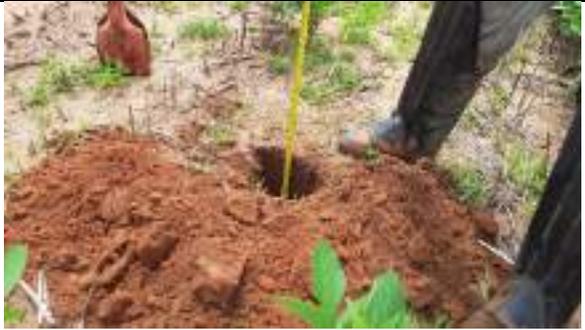
174	0801706/8513769 Faixa central do traçado da rodovia, área de plantio rotativo (soja).	0-20 cm: 3-2-2. Sedimento areno argiloso de cor amarronzada. 20-120 cm: 3-3-2. Sedimento areno argiloso de cor amarelada, as camadas apresentam fina granulometria e textura áspera.). O solo apresenta média/baixa compactação e alta porosidade.

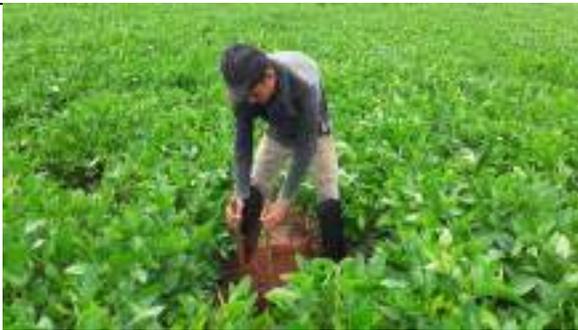
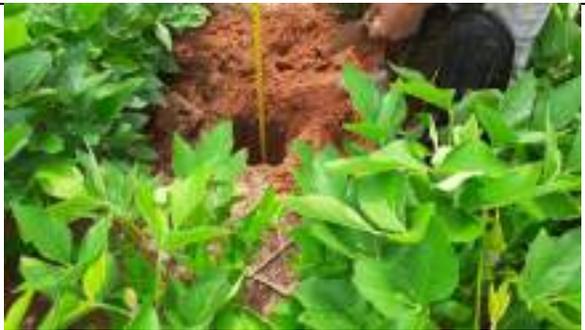
175	0801725/8513724 Faixa central do traçado da rodovia, área de plantio rotativo (soja).	0-20 cm: 3-2-3. Sedimento areno argiloso de cor amarronzada de media granulometria. 20-120 cm: 3-3-2. Sedimento areno argiloso de cor amarelada, as camadas apresentam fina granulometria e textura áspera.). O solo apresenta média/baixa compactação e alta porosidade.

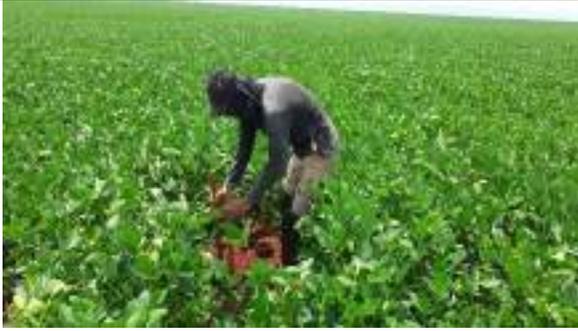
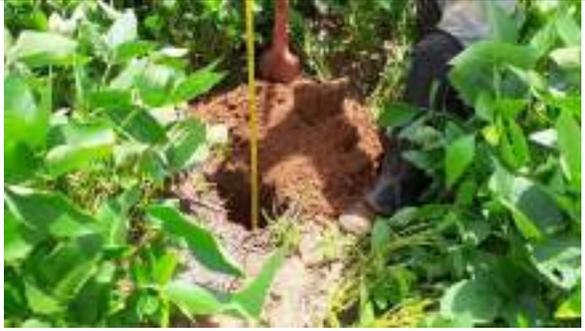
176	0801755/8513682 Faixa central do traçado da rodovia, área de plantio rotativo (soja).	0-120 cm: 3-3-2. A camada apresenta sedimento areno argiloso de cor amarelada, textura áspera e fina granulometria (areia fina). O solo apresenta média/baixa compactação e alta porosidade.

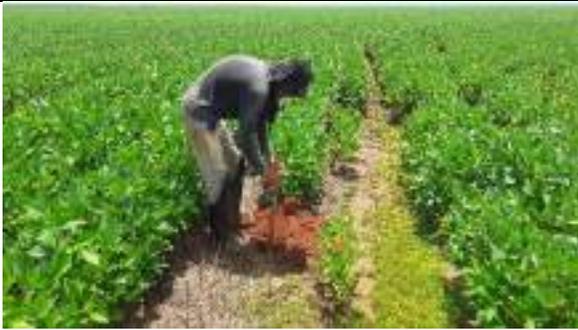
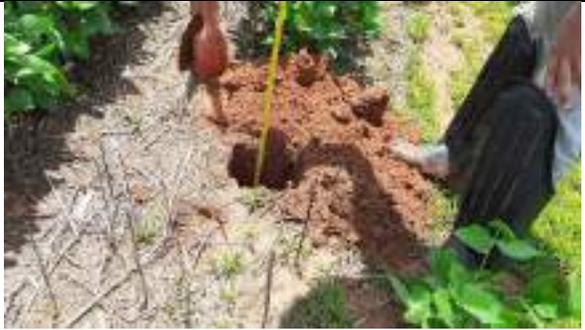
177	0801787/8513638 Faixa central do traçado da rodovia, área de plantio rotativo (soja).	0-120 cm: 3-3-2. A camada apresenta sedimento areno argiloso de cor amarelada, textura áspera e fina granulometria (areia fina). O solo apresenta média/baixa compactação e alta porosidade.

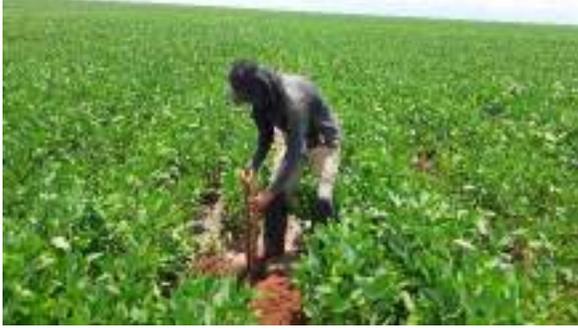
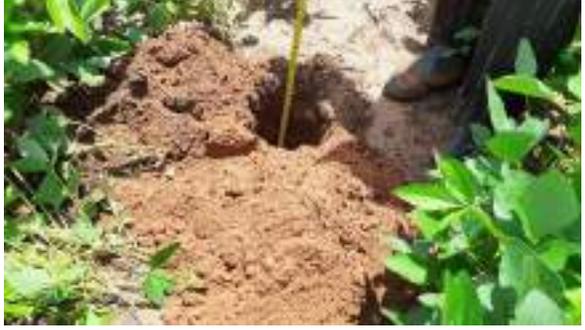
178	0801814/8513597 Faixa central do traçado da rodovia, área de plantio rotativo (soja).	0-20 cm: 3-2-2. Sedimento areno argiloso de cor amarronzada. 20-120 cm: 3-3-2. Sedimento areno argiloso de cor amarelada, as camadas apresentam fina granulometria e textura áspera.). O solo apresenta média/baixa compactação e alta porosidade.

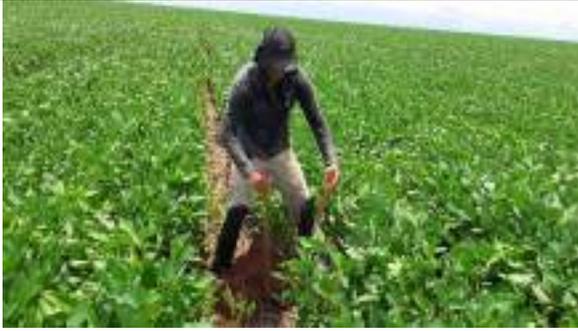
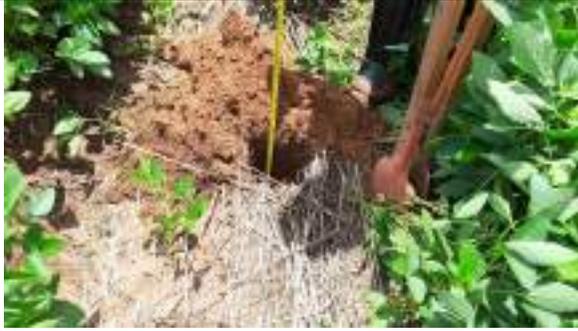
179	0801842/8513558 Faixa central do traçado da rodovia, área de plantio rotativo (soja).	0-120 cm: 3-3-2. A camada apresenta sedimento areno argiloso de cor amarelada, textura áspera e fina granulometria (areia fina). O solo apresenta média/baixa compactação e alta porosidade.

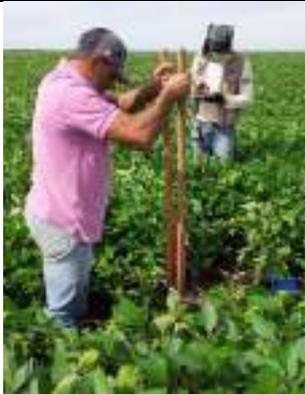
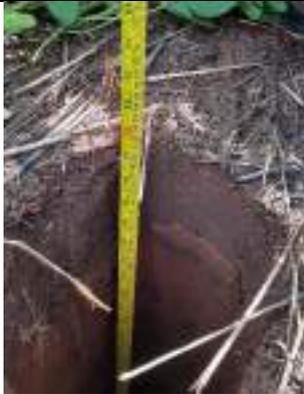
180	0801869/8513525 Faixa central do traçado da rodovia, área de plantio rotativo (soja).	0-20 cm: 3-2-2. Sedimento areno argiloso de cor amarronzada. 20-120 cm: 3-3-2. Sedimento areno argiloso de cor amarelada, as camadas apresentam fina granulometria e textura áspera.). O solo apresenta média/baixa compactação e alta porosidade.

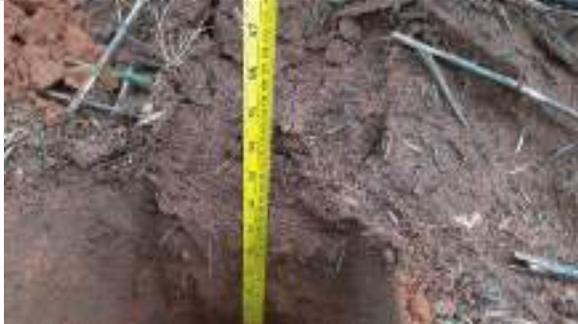
181	0801897/8513479 Faixa central do traçado da rodovia, área de plantio rotativo (soja).	0-10 cm: 3-2-2. Sedimento areno argiloso de cor amarronzada. 10-120 cm: 3-3-2. Sedimento areno argiloso de cor amarelada, as camadas apresentam fina granulometria e textura áspera.). O solo apresenta média/baixa compactação e alta porosidade.

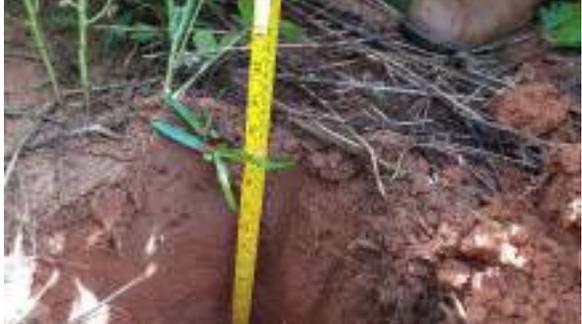
182	0801925/8513440 Faixa central do traçado da rodovia, área de plantio rotativo (soja).	0-20 cm: 3-2-2. Sedimento areno argiloso de cor amarronzada. 20-120 cm: 3-3-2. Sedimento areno argiloso de cor amarelada, as camadas apresentam fina granulometria e textura áspera.). O solo apresenta média/baixa compactação e alta porosidade.

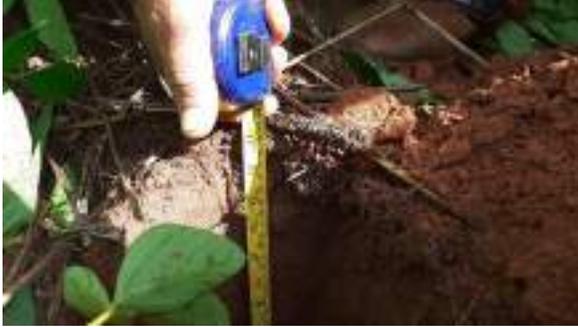
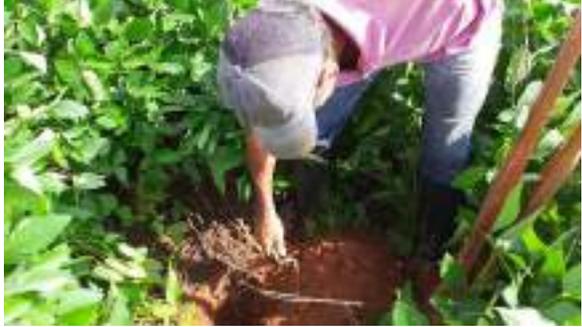
183	0801958/8513394 Faixa central do traçado da rodovia, área de plantio rotativo (soja).	0-100 cm: 3-3-2. A camada apresenta sedimento areno argiloso de cor amarelada, textura áspera e fina granulometria (areia fina). O solo apresenta média/baixa compactação e alta porosidade.

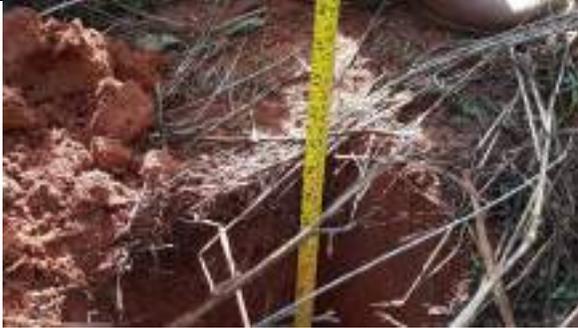
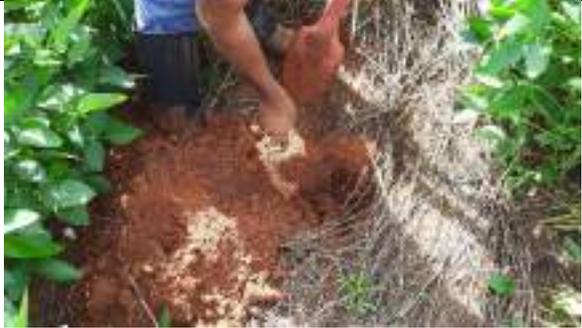
184	0801980/8513339 Faixa central do traçado da rodovia, área de plantio rotativo (soja).	0-20 cm: 3-2-2. Sedimento areno argiloso de cor amarronzada. 20-120 cm: 3-3-2. Sedimento areno argiloso de cor amarelada, as camadas apresentam fina granulometria e textura áspera.). O solo apresenta média/baixa compactação e alta porosidade.

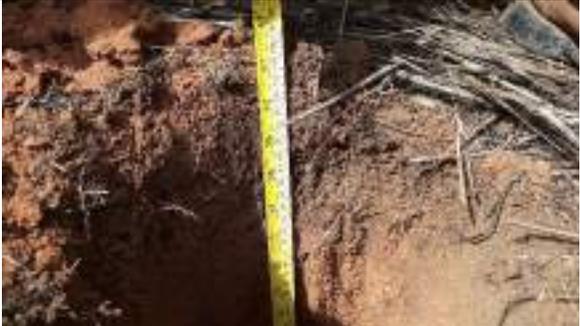
185	0801997/8513300 Faixa central do traçado da rodovia, área de plantio rotativo (soja).	0-100 cm: 3-1-2. A camada apresenta sedimento areno argiloso de cor avermelhada, textura áspera e fina granulometria (areia fina). O solo apresenta média/baixa compactação e alta porosidade.

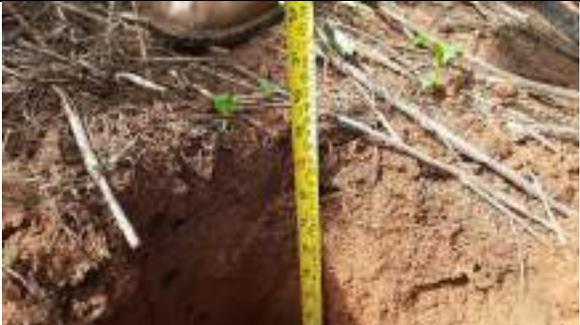
186	0802025/8513263 Faixa central do traçado da rodovia, área de plantio rotativo (soja).	0-120 cm: 3-1-2. A camada apresenta sedimento areno argiloso de cor avermelhada, textura áspera e fina granulometria (areia fina). O solo apresenta média/baixa compactação e alta porosidade.

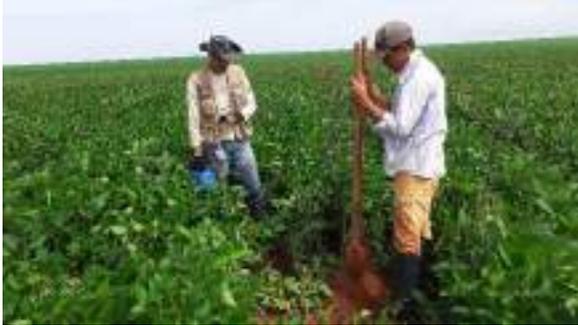
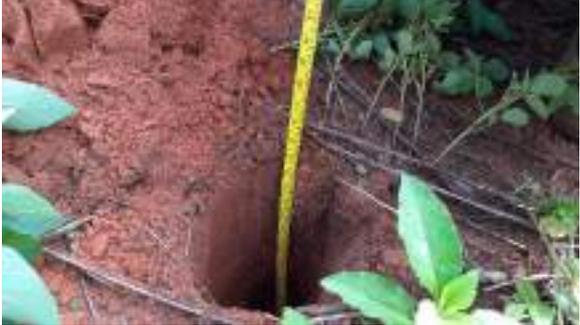
187	0802051/8513223 Faixa central do traçado da rodovia, área de plantio rotativo (soja).	0-120 cm: 3-1-2. A camada apresenta sedimento areno argiloso de cor avermelhada, textura áspera e fina granulometria (areia fina). O solo apresenta média/baixa compactação e alta porosidade.

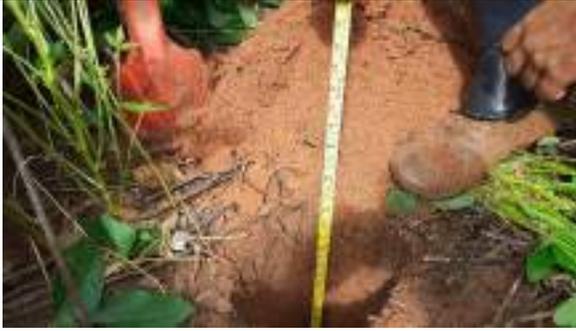
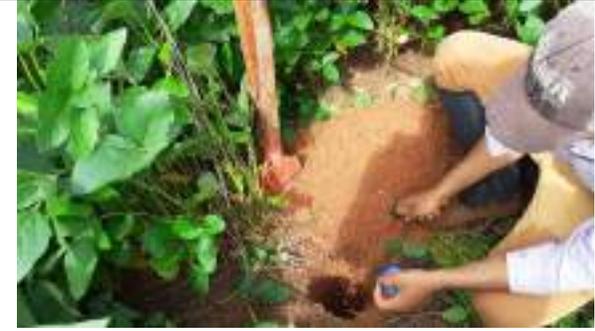
188	0802081/8513177 Faixa central do traçado da rodovia, área de plantio rotativo (soja).	0-120 cm: 3-1-2. A camada apresenta sedimento areno argiloso de cor avermelhada, textura áspera e fina granulometria (areia fina). O solo apresenta média/baixa compactação e alta porosidade.

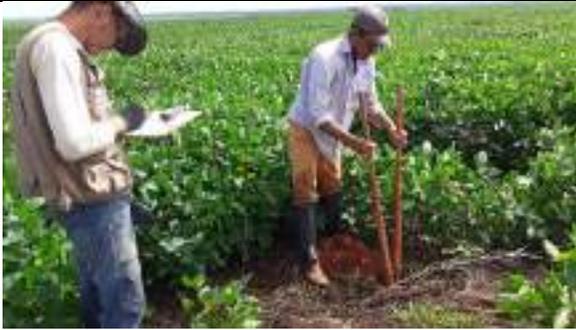
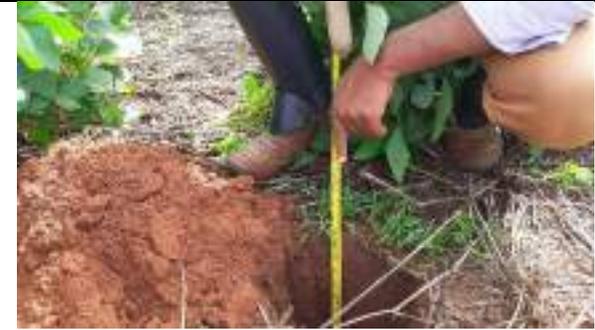
189	0802110/8513129 Faixa central do traçado da rodovia, área de plantio rotativo (soja).	0-20 cm: 3-2-2. Sedimento areno argiloso de cor amarronzada. 20-120 cm: 3-1-2. Sedimento areno argiloso de cor avermelhada, as camadas apresentam fina granulometria e textura áspera.). O solo apresenta média/baixa compactação e alta porosidade.

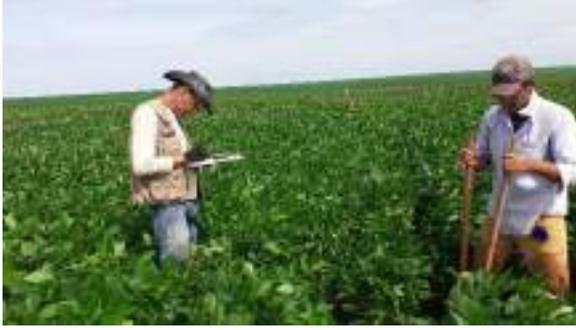
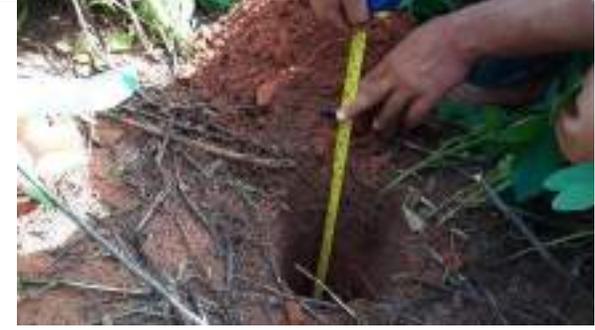
190	0802133/8513099 Faixa central do traçado da rodovia, área de plantio rotativo (soja).	0-120 cm: 3-1-2. A camada apresenta sedimento areno argiloso de cor avermelhada, textura áspera e fina granulometria (areia fina). O solo apresenta média/baixa compactação e alta porosidade.

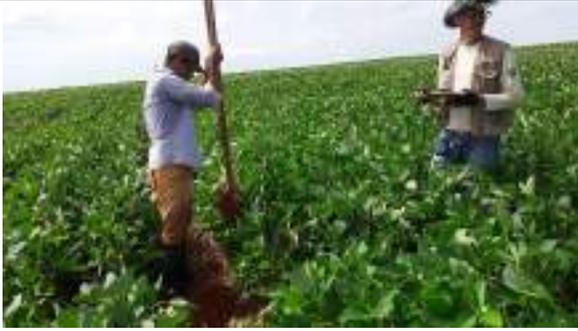
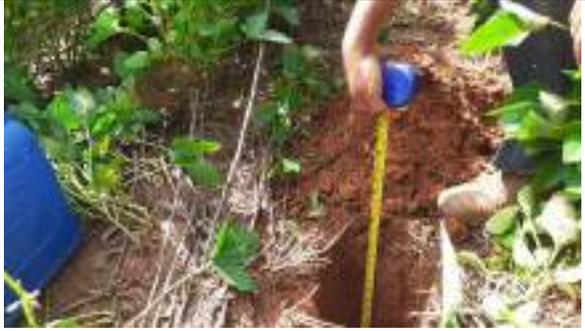
191	0802157/8513061 Faixa central do traçado da rodovia, área de plantio rotativo (soja).	0-120 cm: 3-1-2. A camada apresenta sedimento areno argiloso de cor avermelhada, textura áspera e fina granulometria (areia fina). O solo apresenta média/baixa compactação e alta porosidade.

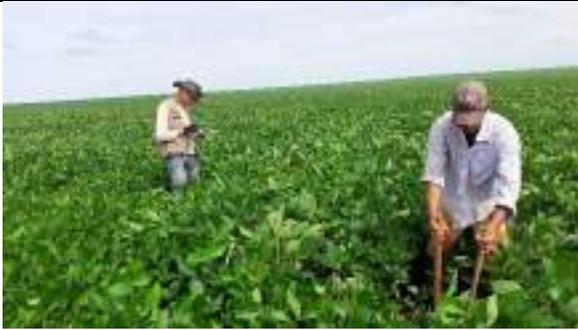
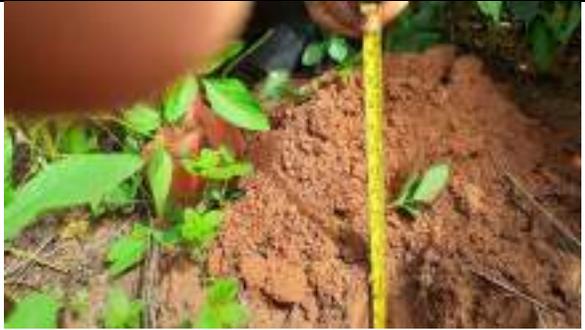
192	0802190/8513017 Faixa central do traçado da rodovia, área de plantio rotativo (soja).	0-120 cm: 3-1-2. A camada apresenta sedimento areno argiloso de cor avermelhada, textura áspera e fina granulometria (areia fina). O solo apresenta média/baixa compactação e alta porosidade.

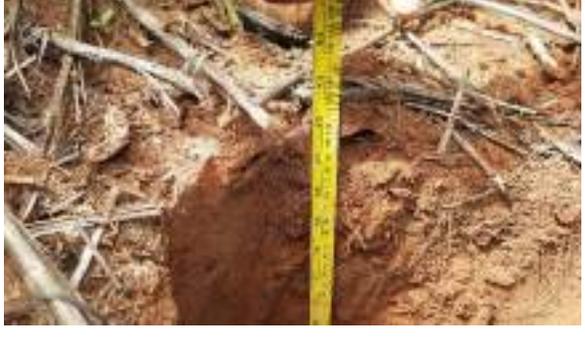
193	0802212/8512980 Faixa central do traçado da rodovia, área de plantio rotativo (soja).	0-110 cm: 3-1-2. A camada apresenta sedimento areno argiloso de cor avermelhada, textura áspera e fina granulometria (areia fina). O solo apresenta média/baixa compactação e alta porosidade.

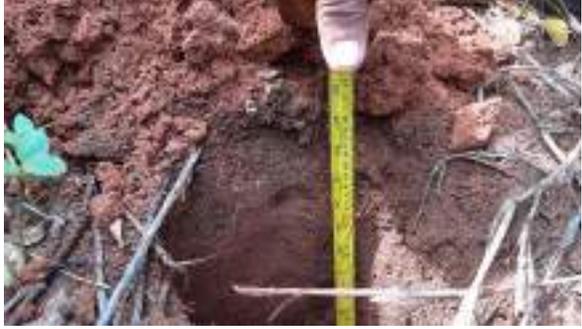
194	0802242/8512936 Faixa central do traçado da rodovia, área de plantio rotativo (soja).	0-20 cm: 3-2-2. Sedimento areno argiloso de cor amarronzada. 20-120 cm: 3-1-2. Sedimento areno argiloso de cor avermelhada, as camadas apresentam fina granulometria e textura áspera.). O solo apresenta média/baixa compactação e alta porosidade.

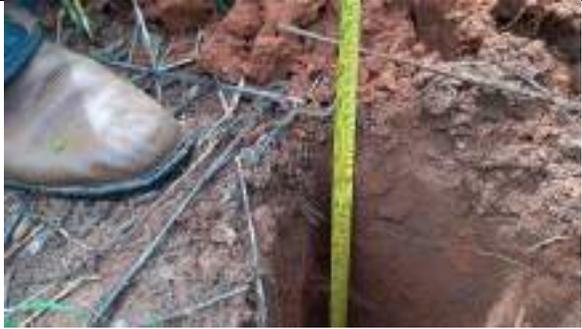
195	0802270/8512895 Faixa central do traçado da rodovia, área de plantio rotativo (soja).	0-20 cm: 3-2-2. Sedimento areno argiloso de cor amarronzada. 20-120 cm: 3-1-2. Sedimento areno argiloso de cor avermelhada, as camadas apresentam fina granulometria e textura áspera.). O solo apresenta média/baixa compactação e alta porosidade.

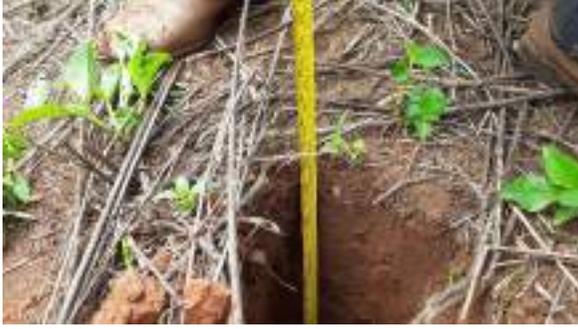
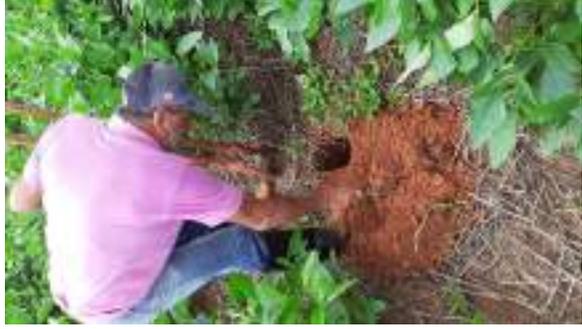
196	0802295/8512852 Faixa central do traçado da rodovia, área de plantio rotativo (soja).	0-10 cm: 3-2-2. Sedimento areno argiloso de cor amarronzada. 10-110 cm: 3-1-2. Sedimento areno argiloso de cor avermelhada, as camadas apresentam fina granulometria e textura áspera.). O solo apresenta média/baixa compactação e alta porosidade.

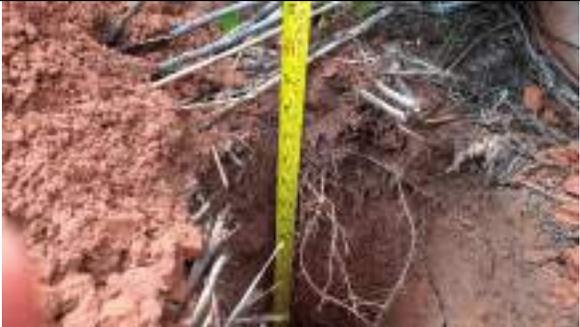
197	0802322/8512804 Faixa central do traçado da rodovia, área de plantio rotativo (soja).	0-20 cm: 3-2-2. Sedimento areno argiloso de cor amarronzada. 20-120 cm: 3-1-2. Sedimento areno argiloso de cor avermelhada, as camadas apresentam fina granulometria e textura áspera.). O solo apresenta média/baixa compactação e alta porosidade.

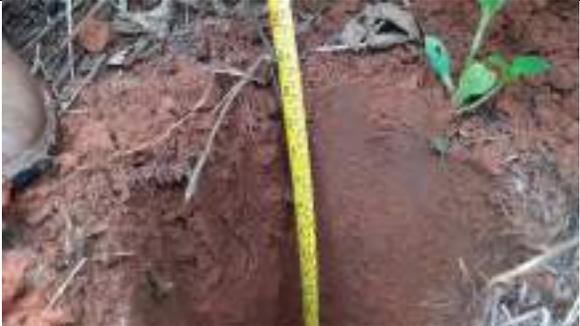
198	0802348/8512764 Faixa central do traçado da rodovia, área de plantio rotativo (soja).	0-15 cm: 3-2-2. Sedimento areno argiloso de cor amarronzada. 15-100 cm: 3-1-2. Sedimento areno argiloso de cor avermelhada, as camadas apresentam fina granulometria e textura áspera.). O solo apresenta média/baixa compactação e alta porosidade.

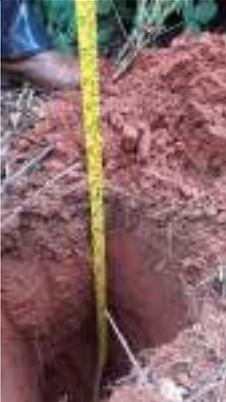
199	0802378/8512721 Faixa central do traçado da rodovia, área de plantio rotativo (soja).	0-120 cm: 3-1-2. A camada apresenta sedimento areno argiloso de cor avermelhada, textura áspera e fina granulometria (areia fina). O solo apresenta média/baixa compactação e alta porosidade.

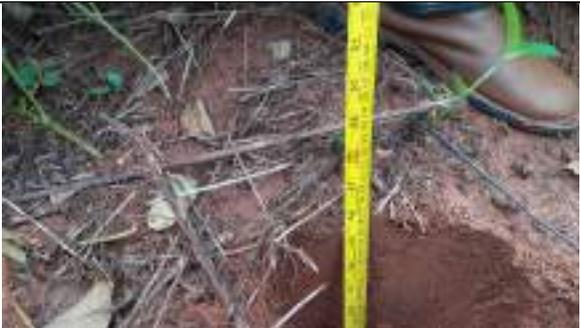
200	0802405/8512682 Faixa central do traçado da rodovia, área de plantio rotativo (soja).	0-110 cm: 3-1-2. A camada apresenta sedimento areno argiloso de cor avermelhada, textura áspera e fina granulometria (areia fina). O solo apresenta média/baixa compactação e alta porosidade.

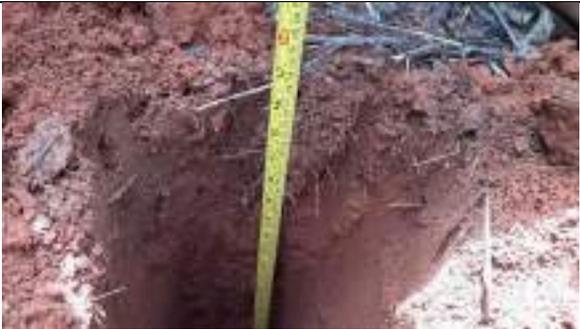
201	0802430/8512650 Faixa central do traçado da rodovia, área de plantio rotativo (soja).	0-10 cm: 3-2-2. Sedimento areno argiloso de cor amarronzada. 10-110 cm: 3-1-2. Sedimento areno argiloso de cor avermelhada, as camadas apresentam fina granulometria e textura áspera.). O solo apresenta média/baixa compactação e alta porosidade.

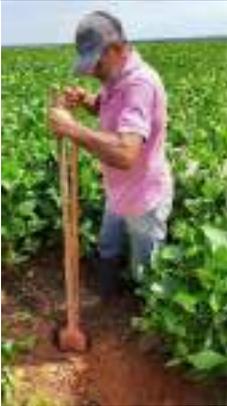
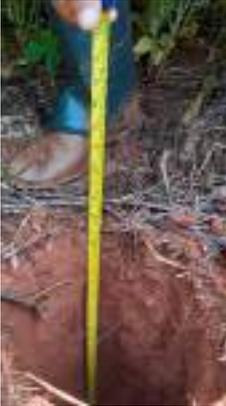
202	0802462/8512607 Faixa central do traçado da rodovia, área de plantio rotativo (Pastagem).	0-120 cm: 3-1-2. A camada apresenta sedimento areno argiloso de cor avermelhada, textura áspera e fina granulometria (areia fina). O solo apresenta média/baixa compactação e alta porosidade.

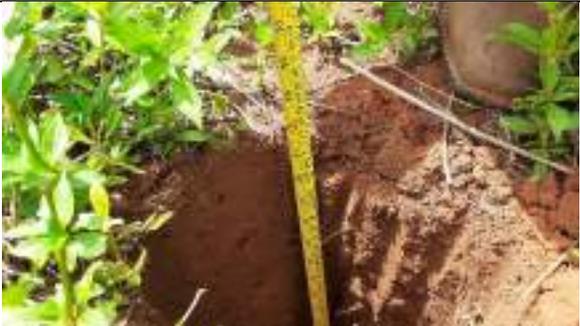
203	0802485/8512555 Faixa central do traçado da rodovia, área de plantio rotativo (Pastagem).	0-110 cm: 3-1-2. A camada apresenta sedimento areno argiloso de cor avermelhada, textura áspera e fina granulometria (areia fina). O solo apresenta média/baixa compactação e alta porosidade.

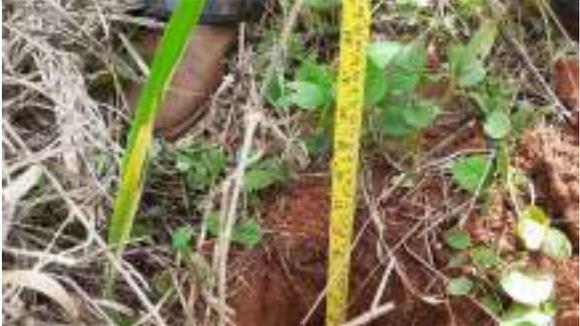
204	0802511/8512516 Faixa central do traçado da rodovia, área de plantio rotativo (Pastagem).	0-120 cm: 3-1-2. A camada apresenta sedimento areno argiloso de cor avermelhada, textura áspera e fina granulometria (areia fina). O solo apresenta média/baixa compactação e alta porosidade.

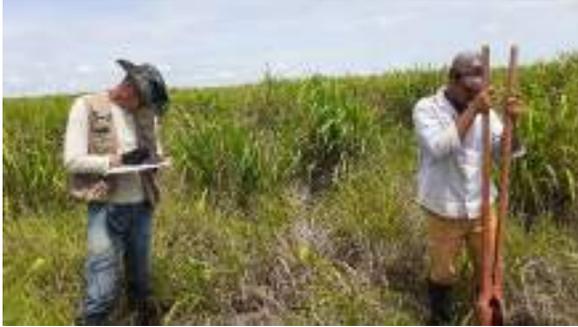
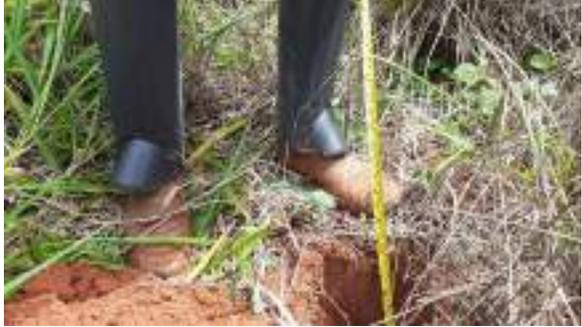
205	0802540/8512472 Faixa central do traçado da rodovia, área de plantio rotativo (Pastagem).	0-120 cm: 3-1-2. A camada apresenta sedimento areno argiloso de cor avermelhada, textura áspera e fina granulometria (areia fina). O solo apresenta média/baixa compactação e alta porosidade.

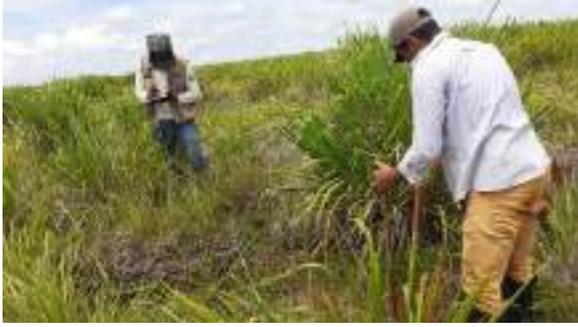
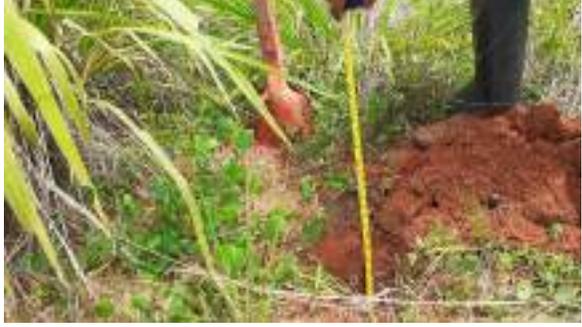
206	0802561/8512433 Faixa central do traçado da rodovia, área de plantio rotativo (Pastagem).	0-120 cm: 3-1-2. A camada apresenta sedimento areno argiloso de cor avermelhada, textura áspera e fina granulometria (areia fina). O solo apresenta média/baixa compactação e alta porosidade.

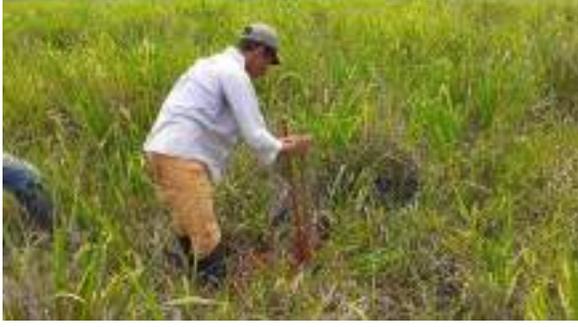
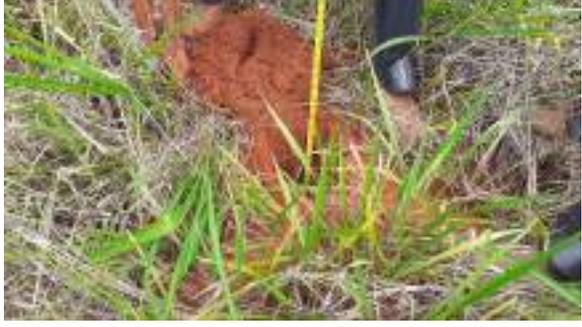
207	0802597/8512391 Faixa central do traçado da rodovia, área de plantio rotativo (Pastagem).	0-100 cm: 3-1-2. A camada apresenta sedimento areno argiloso de cor avermelhada, textura áspera e fina granulometria (areia fina). O solo apresenta média/baixa compactação e alta porosidade.

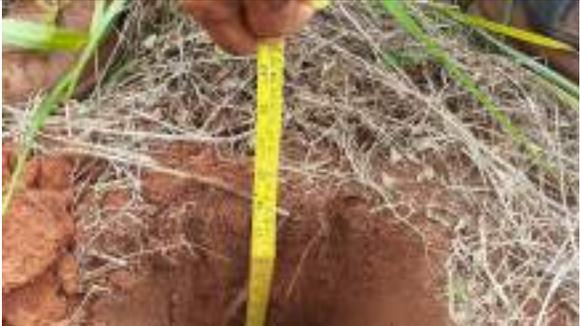
208	0802612/8512345 Faixa central do traçado da rodovia, área de plantio rotativo (Pastagem).	0-100 cm: 3-1-2. A camada apresenta sedimento areno argiloso de cor avermelhada, textura áspera e fina granulometria (areia fina). O solo apresenta média/baixa compactação e alta porosidade.

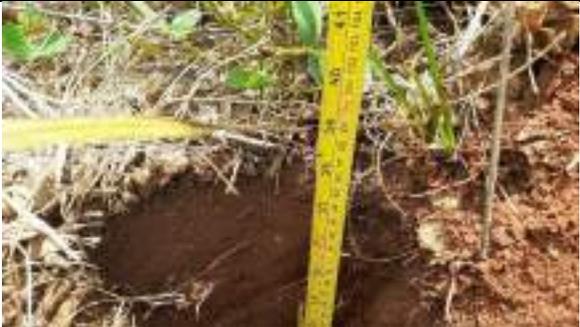
209	0802647/8512299 Faixa central do traçado da rodovia, área de plantio rotativo (Pastagem).	0-120 cm: 3-1-2. A camada apresenta sedimento areno argiloso de cor avermelhada, textura áspera e fina granulometria (areia fina). O solo apresenta média/baixa compactação e alta porosidade.

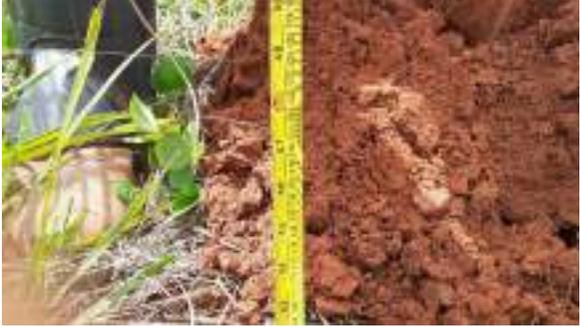
210	0802680/8512257 Faixa central do traçado da rodovia, área de plantio rotativo (Pastagem).	0-110 cm: 3-1-2. A camada apresenta sedimento areno argiloso de cor avermelhada, textura áspera e fina granulometria (areia fina). O solo apresenta média/baixa compactação e alta porosidade.

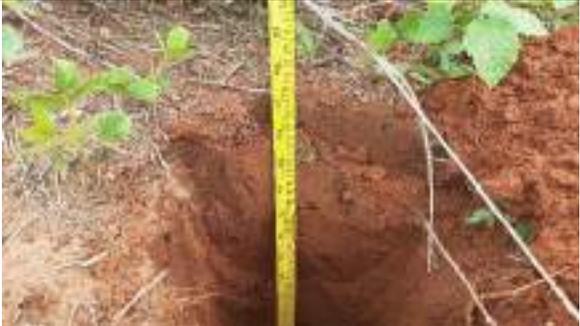
211	0802704/8512212 Faixa central do traçado da rodovia, área de plantio rotativo (Pastagem).	0-120 cm: 3-1-2. A camada apresenta sedimento areno argiloso de cor avermelhada, textura áspera e fina granulometria (areia fina). O solo apresenta média/baixa compactação e alta porosidade.

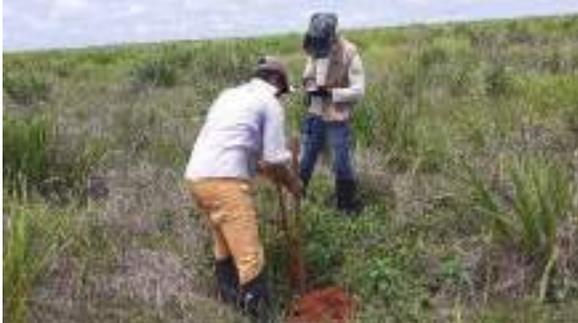
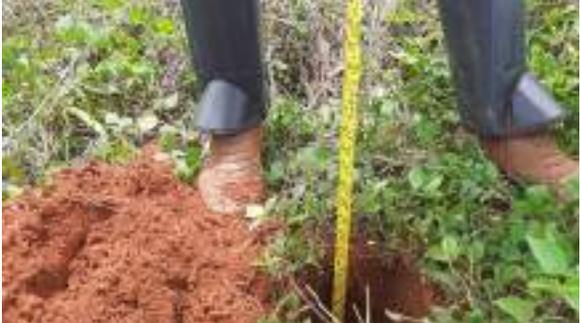
212	0802726/8512176 Faixa central do traçado da rodovia, área de plantio rotativo (Pastagem).	0-120 cm: 3-1-2. A camada apresenta sedimento areno argiloso de cor avermelhada, textura áspera e fina granulometria (areia fina). O solo apresenta média/baixa compactação e alta porosidade.

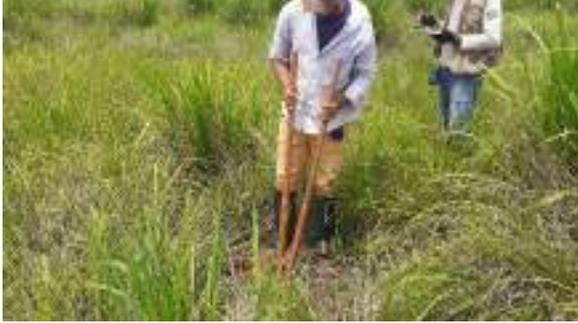
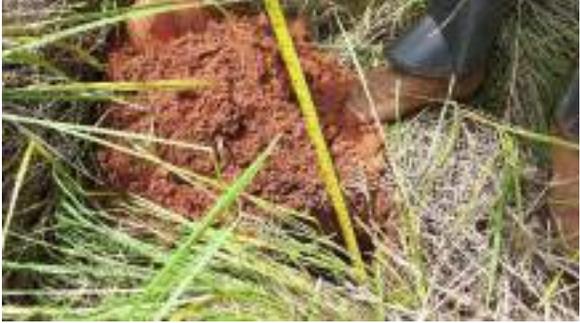
213	0802753/8512128 Faixa central do traçado da rodovia, área de plantio rotativo (Pastagem).	0-120 cm: 3-1-2. A camada apresenta sedimento areno argiloso de cor avermelhada, textura áspera e fina granulometria (areia fina). O solo apresenta média/baixa compactação e alta porosidade.

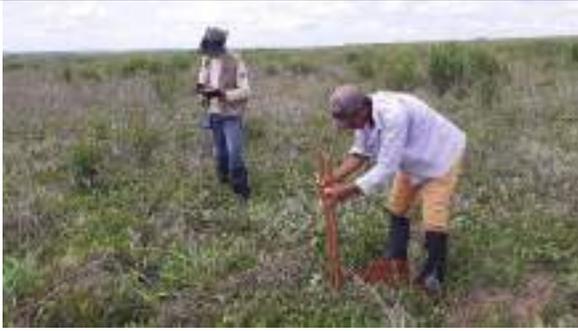
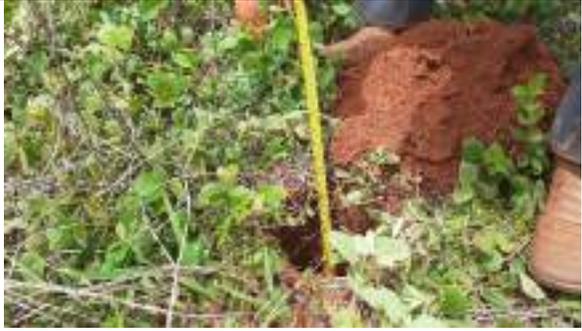
214	0802782/8512091 Faixa central do traçado da rodovia, área de plantio rotativo (Pastagem).	0-100 cm: 3-1-2. A camada apresenta sedimento areno argiloso de cor avermelhada, textura áspera e fina granulometria (areia fina). O solo apresenta média/baixa compactação e alta porosidade.

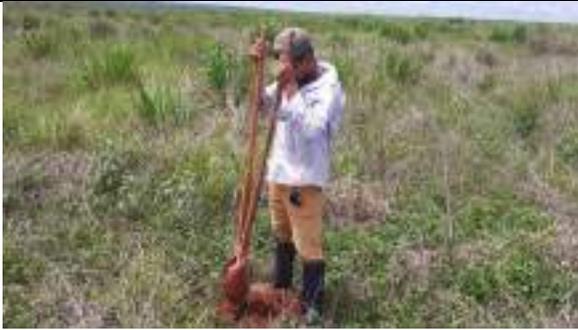
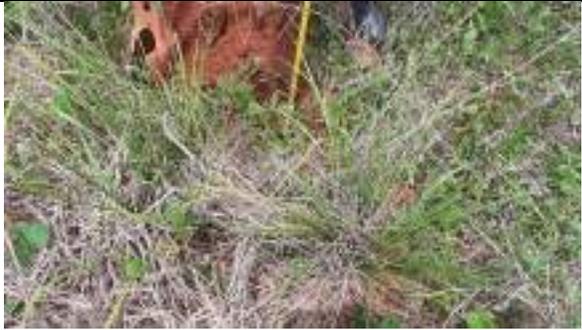
215	0802817/8512050 Faixa central do traçado da rodovia, área de plantio rotativo (Pastagem).	0-120 cm: 3-1-2. A camada apresenta sedimento areno argiloso de cor avermelhada, textura áspera e fina granulometria (areia fina). O solo apresenta média/baixa compactação e alta porosidade.

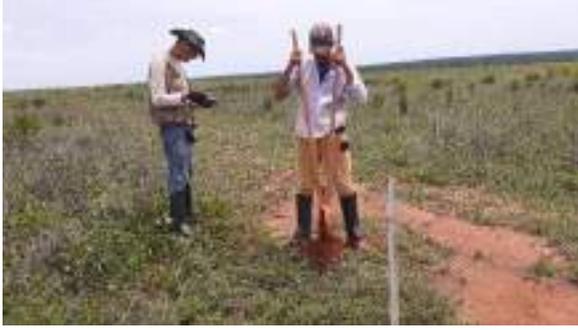
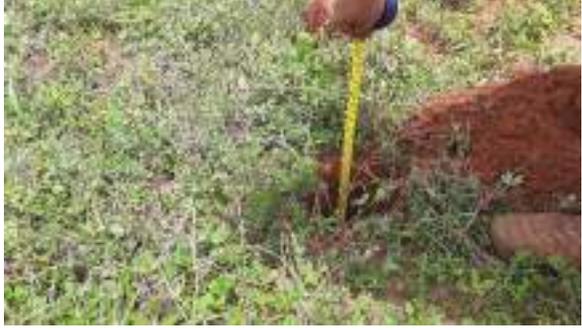
216	0802846/8512007 Faixa central do traçado da rodovia, área de plantio rotativo (Pastagem).	0-100 cm: 3-1-2. A camada apresenta sedimento areno argiloso de cor avermelhada, textura áspera e fina granulometria (areia fina). O solo apresenta média/baixa compactação e alta porosidade.

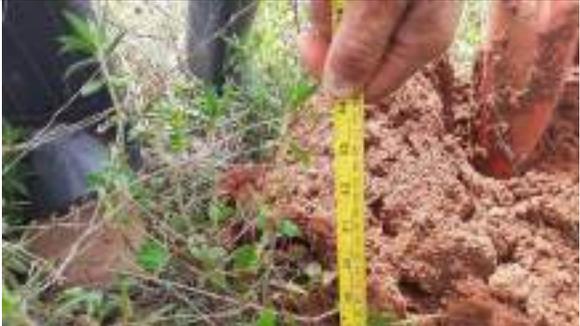
217	0802867/8511967 Faixa central do traçado da rodovia, área de plantio rotativo (Pastagem).	0-110 cm: 3-1-2. A camada apresenta sedimento areno argiloso de cor avermelhada, textura áspera e fina granulometria (areia fina). O solo apresenta média/baixa compactação e alta porosidade.

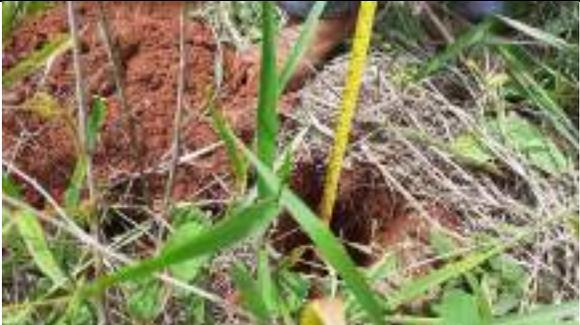
218	0802894/8511932 Faixa central do traçado da rodovia, área de plantio rotativo (Pastagem).	0-100 cm: 3-1-2. A camada apresenta sedimento areno argiloso de cor avermelhada, textura áspera e fina granulometria (areia fina). O solo apresenta média/baixa compactação e alta porosidade.

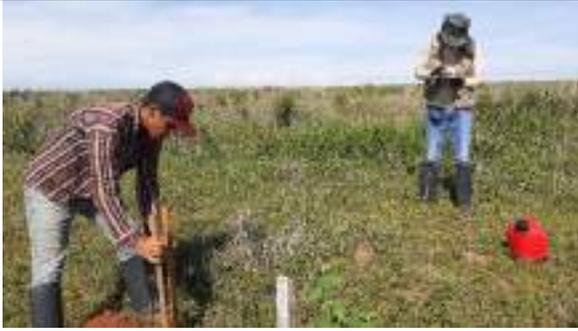
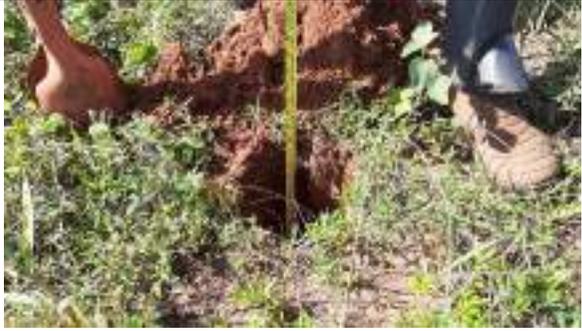
220	0802949/8511844 Faixa central do traçado da rodovia, área de plantio rotativo (Pastagem).	0-120 cm: 3-1-2. A camada apresenta sedimento areno argiloso de cor avermelhada, textura áspera e fina granulometria (areia fina). O solo apresenta média/baixa compactação e alta porosidade.

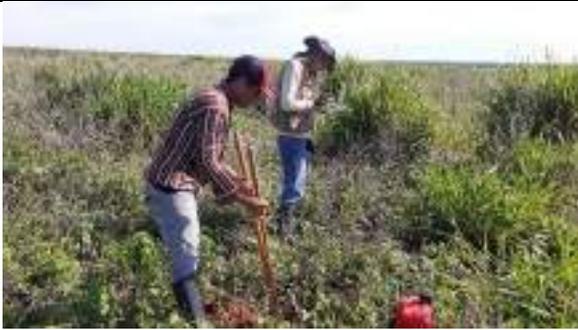
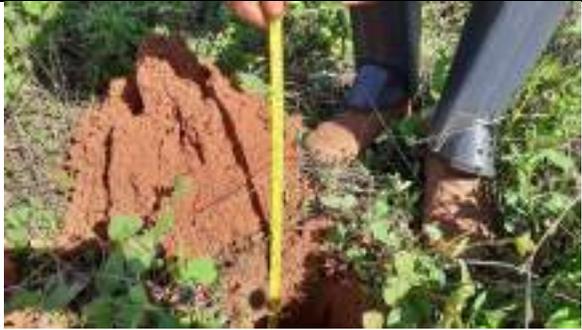
221	0802976/8511801 Faixa central do traçado da rodovia, área de plantio rotativo (Pastagem).	0-120 cm: 3-1-2. A camada apresenta sedimento areno argiloso de cor avermelhada, textura áspera e fina granulometria (areia fina). O solo apresenta média/baixa compactação e alta porosidade.
