**RELATÓRIO FINAL**

**Avaliação de Impacto ao Patrimônio Arqueológico no segmento a ser impactado pela  
pavimentação da Rodovia MT-130, trecho: Entre BR-242 (Santiago do Norte) Entre BR-242 (Gaúcha  
do Norte) com extensão de 26,12 km, Paranatinga, Mato Grosso**

COORDENADAS GEOGRÁFICAS: 13°24'00"S / 54°12'00"W  
PROCESSO IPHAN N° 01425.000439/2018-41

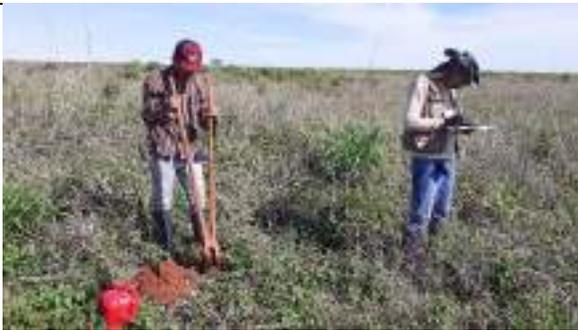
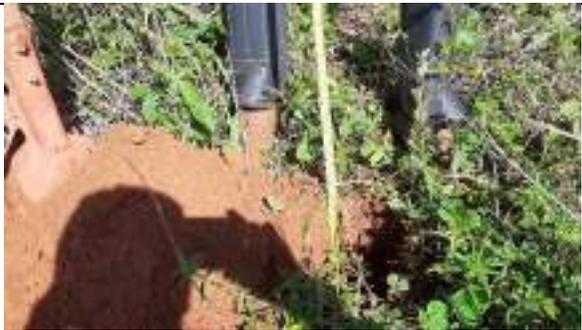
222	08030008511759 Faixa central do traçado da rodovia, área de plantio rotativo (Pastagem).	0-130 cm: 3-1-2. A camada apresenta sedimento areno argiloso de cor avermelhada, textura áspera e fina granulometria (areia fina). O solo apresenta média/baixa compactação e alta porosidade.

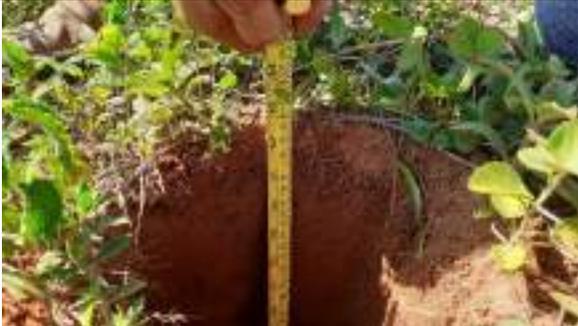
223	0803035/8511711 Faixa central do traçado da rodovia, área de plantio rotativo (Pastagem).	0-130 cm: 3-1-2. A camada apresenta sedimento areno argiloso de cor avermelhada, textura áspera e fina granulometria (areia fina). O solo apresenta média/baixa compactação e alta porosidade.

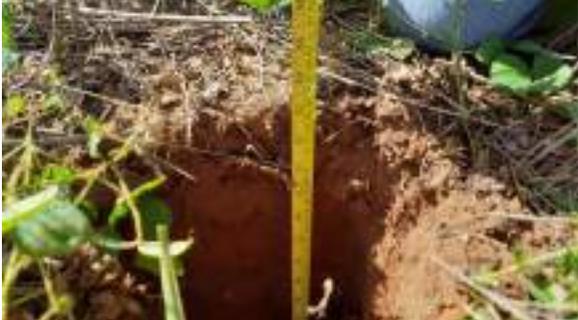
224	0803055/8511682 Faixa central do traçado da rodovia, área de plantio rotativo (Pastagem).	0-130 cm: 3-1-2. A camada apresenta sedimento areno argiloso de cor avermelhada, textura áspera e fina granulometria (areia fina). O solo apresenta média/baixa compactação e alta porosidade.

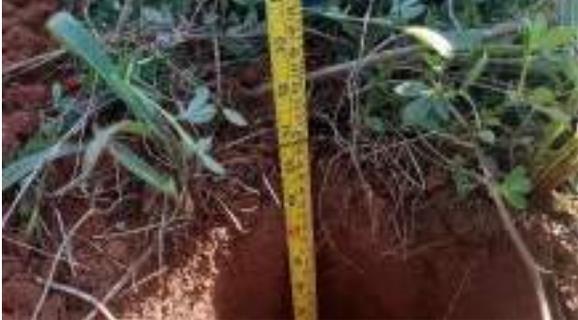
225	0803083/8511634 Faixa central do traçado da rodovia, área de plantio rotativo (Pastagem).	0-130 cm: 3-1-2. A camada apresenta sedimento areno argiloso de cor avermelhada, textura áspera e fina granulometria (areia fina). O solo apresenta média/baixa compactação e alta porosidade.

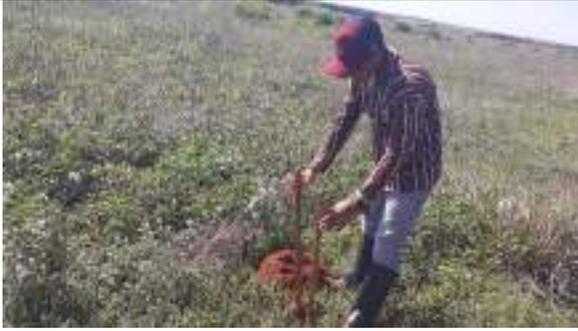
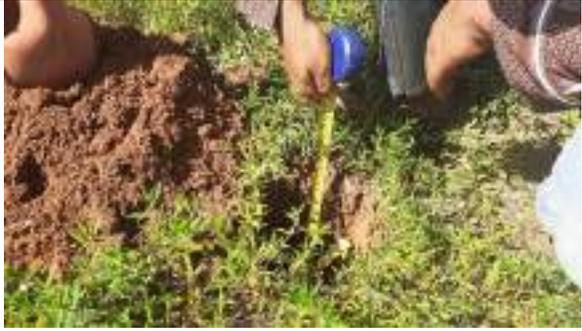
226	0803112/8511589 Faixa central do traçado da rodovia, área de plantio rotativo (Pastagem).	0-120 cm: 3-1-2. A camada apresenta sedimento areno argiloso de cor avermelhada, textura áspera e fina granulometria (areia fina). O solo apresenta média/baixa compactação e alta porosidade.

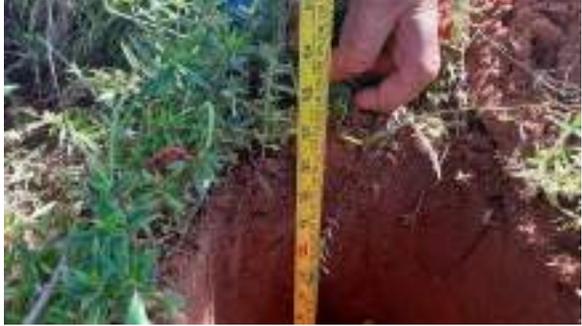
227	0803140/8511546 Faixa central do traçado da rodovia, área de plantio rotativo (Pastagem).	0-130 cm: 3-1-2. A camada apresenta sedimento areno argiloso de cor avermelhada, textura áspera e fina granulometria (areia fina). O solo apresenta média/baixa compactação e alta porosidade.

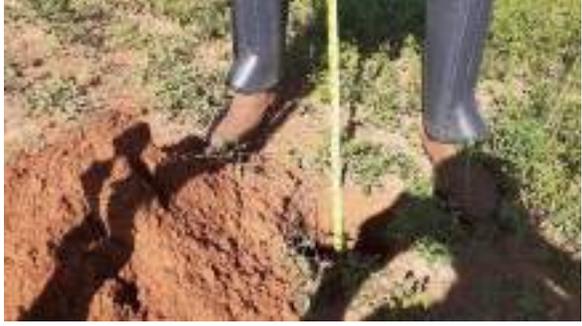
228	0803168/8511505 Faixa central do traçado da rodovia, área de plantio rotativo (Pastagem).	0-120 cm: 3-1-2. A camada apresenta sedimento areno argiloso de cor avermelhada, textura áspera e fina granulometria (areia fina). O solo apresenta média/baixa compactação e alta porosidade.

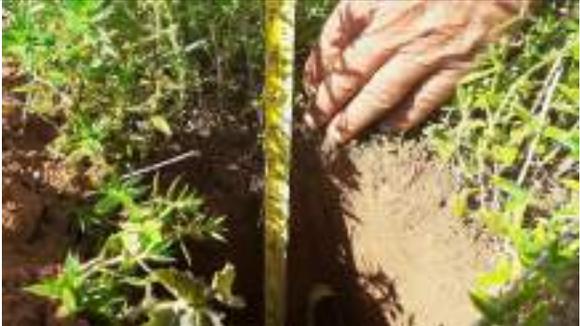
229	0803188/8511462 Faixa central do traçado da rodovia, área de plantio rotativo (Pastagem).	0-130 cm: 3-1-2. A camada apresenta sedimento areno argiloso de cor avermelhada, textura áspera e fina granulometria (areia fina). O solo apresenta média/baixa compactação e alta porosidade.

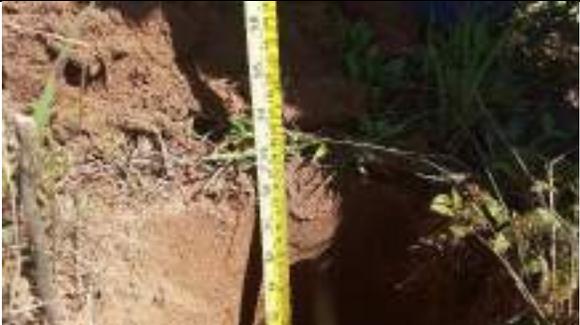
230	0803214/8511423 Faixa central do traçado da rodovia, área de plantio rotativo (Pastagem).	0-120 cm: 3-1-2. A camada apresenta sedimento areno argiloso de cor avermelhada, textura áspera e fina granulometria (areia fina). O solo apresenta média/baixa compactação e alta porosidade.

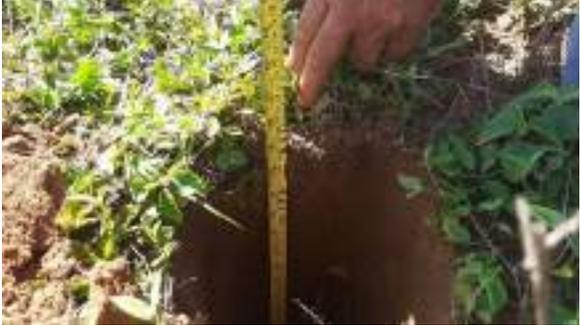
231	0803250/8511385 Faixa central do traçado da rodovia, área de plantio rotativo (Pastagem).	0-130 cm: 3-3-2. A camada apresenta sedimento areno argiloso de cor amarelada, textura áspera e fina granulometria (areia fina). O solo apresenta média/baixa compactação e alta porosidade.

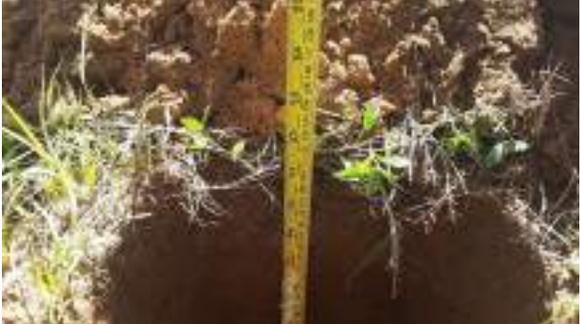
232	0803270/8511340 Faixa central do traçado da rodovia, área de plantio rotativo (Pastagem).	0-130 cm: 3-3-2. A camada apresenta sedimento areno argiloso de cor amarelada, textura áspera e fina granulometria (areia fina). O solo apresenta média/baixa compactação e alta porosidade.

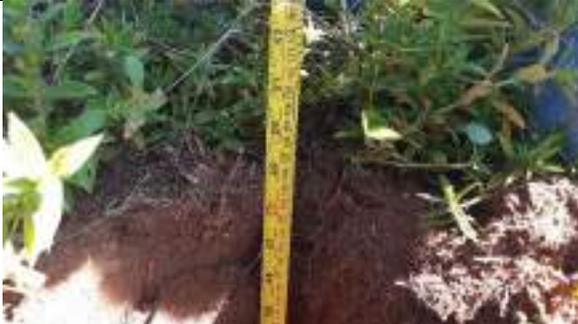
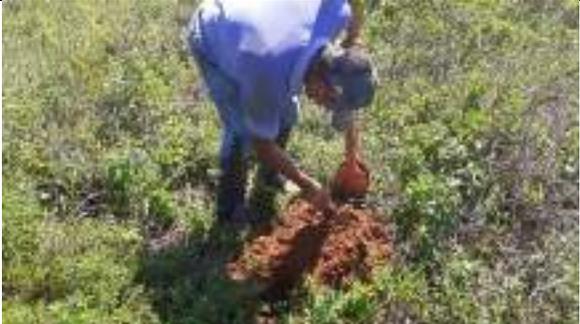
233	0803305/8511293 Faixa central do traçado da rodovia, área de plantio rotativo (Pastagem).	0-130 cm: 3-3-2. A camada apresenta sedimento areno argiloso de cor amarelada, textura áspera e fina granulometria (areia fina). O solo apresenta média/baixa compactação e alta porosidade.

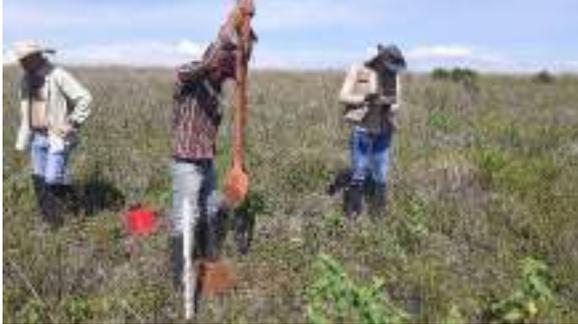
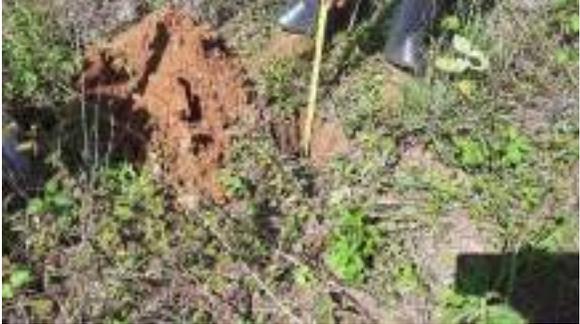
234	0803325/8511262 Faixa central do traçado da rodovia, área de plantio rotativo (Pastagem).	0-130 cm: 3-3-2. A camada apresenta sedimento areno argiloso de cor amarelada, textura áspera e fina granulometria (areia fina). O solo apresenta média/baixa compactação e alta porosidade.

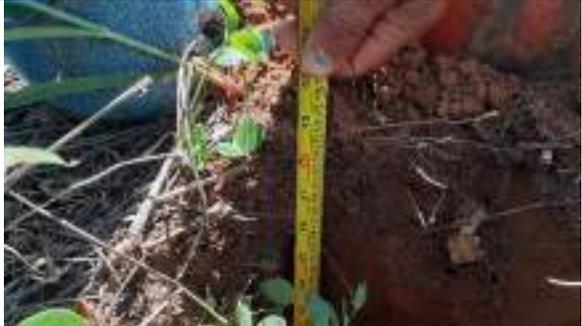
235	0803347/8511226 Faixa central do traçado da rodovia, área de plantio rotativo (Pastagem).	0-120 cm: 3-3-2. A camada apresenta sedimento areno argiloso de cor amarelada, textura áspera e fina granulometria (areia fina). O solo apresenta média/baixa compactação e alta porosidade.

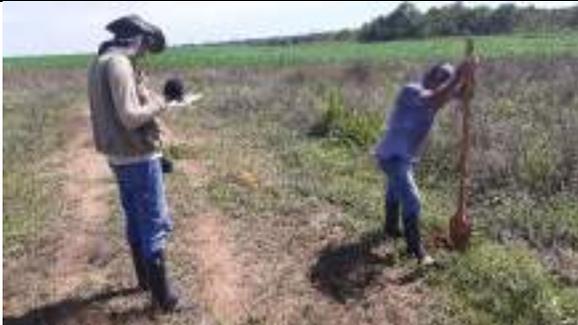
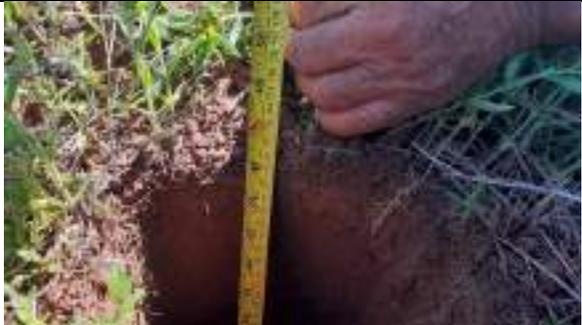
236	0803378/8511175 Faixa central do traçado da rodovia, área de plantio rotativo (Pastagem).	0-130 cm: 3-3-2. A camada apresenta sedimento areno argiloso de cor amarelada, textura áspera e fina granulometria (areia fina). O solo apresenta média/baixa compactação e alta porosidade.

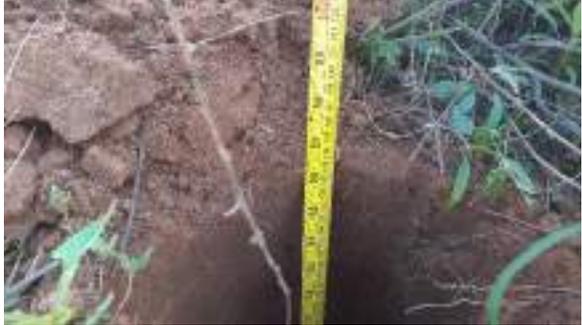
237	0803401/8511142 Faixa central do traçado da rodovia, área de plantio rotativo (Pastagem).	0-130 cm: 3-3-2. A camada apresenta sedimento areno argiloso de cor amarelada, textura áspera e fina granulometria (areia fina). O solo apresenta média/baixa compactação e alta porosidade.

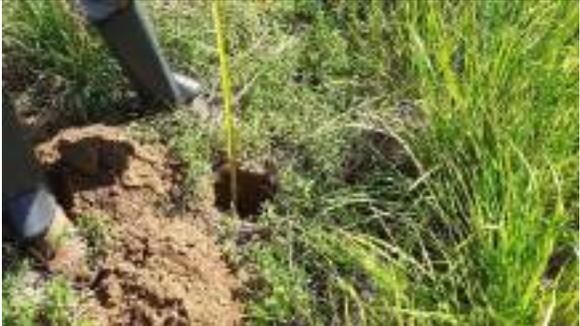
238	0803441/8511089 Faixa central do traçado da rodovia, área de plantio rotativo (Pastagem).	0-130 cm: 3-3-2. A camada apresenta sedimento areno argiloso de cor amarelada, textura áspera e fina granulometria (areia fina). O solo apresenta média/baixa compactação e alta porosidade.

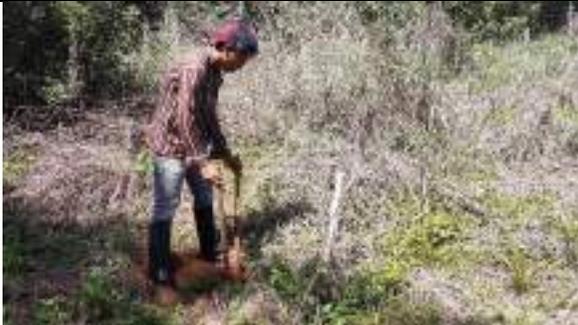
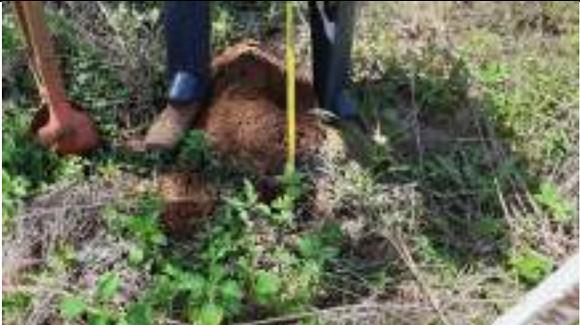
239	0803448/.8511050 Faixa central do traçado da rodovia, área de plantio mata ciliar.	Não realizada, área de brejo de um córrego tributário do Rio Jatobá

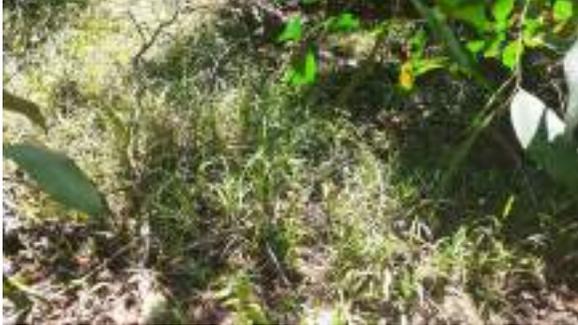
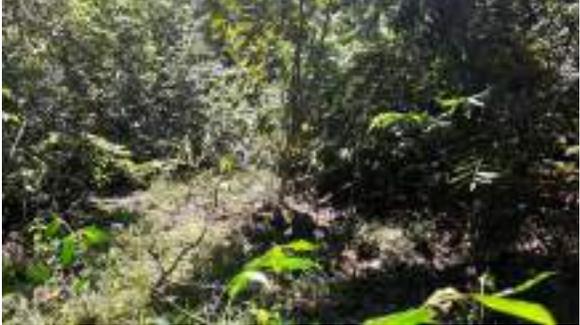
240	<p><b>0803482/8511025</b> Faixa central do traçado da rodovia, área de plantio mata ciliar.</p>	<p><b>Não realizada, área de brejo de um córrego tributário do Rio Jatobá</b></p>

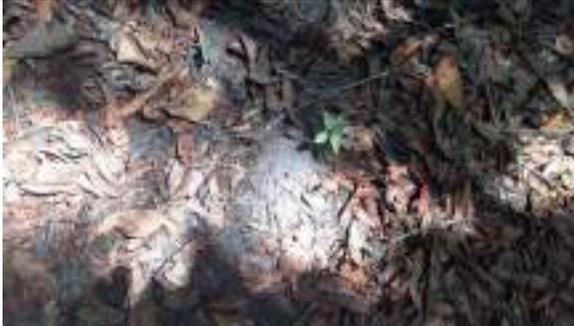
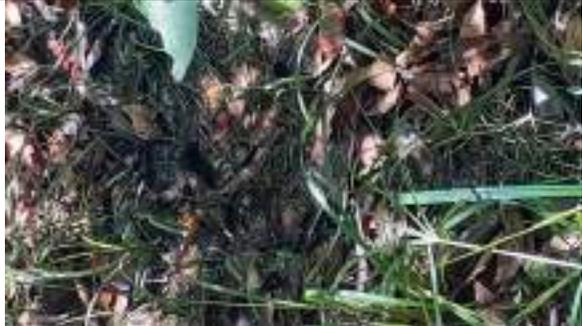
241	<p><b>0803522/8510984</b> Faixa central do traçado da rodovia, área de plantio mata ciliar.</p>	<p><b>Não realizada, área de brejo de um córrego tributário do Rio Jatobá</b></p>

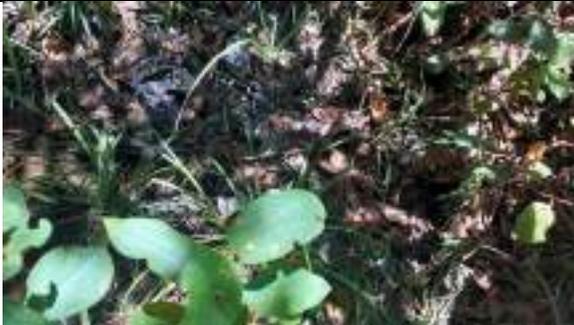
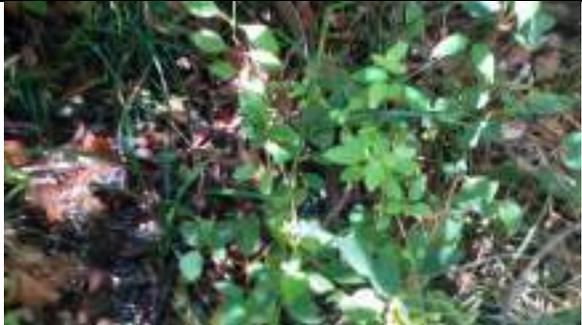
242	<p><b>0803560/8510944</b> Faixa central do traçado da rodovia, área de plantio rotativo (Pastagem).</p>	<p>0-30 cm: 2-4-2. Sedimento arenoso de cor acinzentada. 30-120 cm: 2-3-2. Sedimento arenoso de cor amarelada, as camadas apresentam fina granulometria e textura áspera.). O solo apresenta média/baixa compactação e alta porosidade.</p>

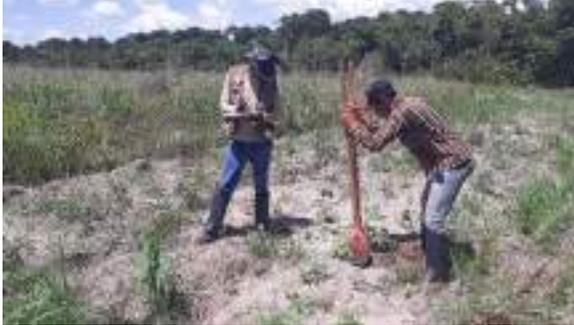
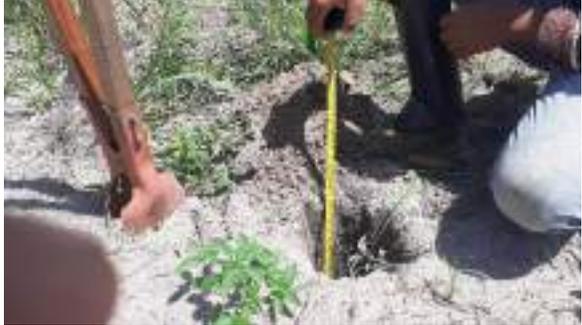
243	0803595/851090 Faixa central do traçado da rodovia, área de plantio rotativo (Pastagem).	0-20 cm: 2-4-2. Sedimento arenoso de cor acinzentada. 20-130 cm: 2-3-2. Sedimento arenoso de cor amarelada, as camadas apresentam fina granulometria e textura áspera.). O solo apresenta média/baixa compactação e alta porosidade.

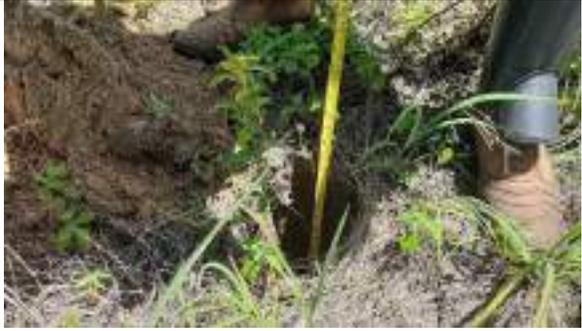
244	0803628/8510859 Faixa central do traçado da rodovia, área de plantio rotativo (Pastagem).	0-20 cm: 2-4-2. Sedimento arenoso de cor acinzentada. 20-130 cm: 2-3-2. Sedimento arenoso de cor amarelada, as camadas apresentam fina granulometria e textura áspera.). O solo apresenta média/baixa compactação e alta porosidade.

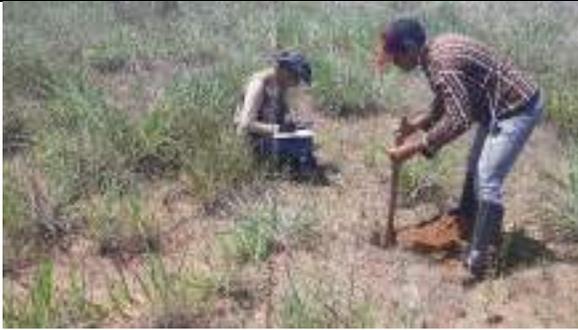
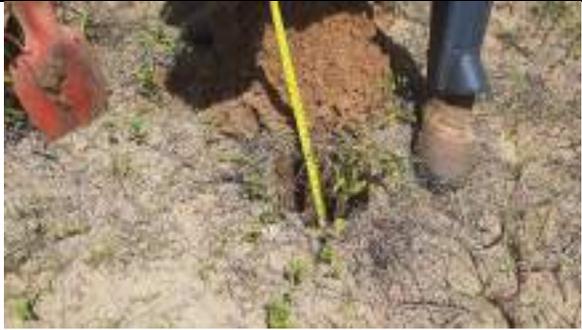
245	0803678/8510829 Faixa central do traçado da rodovia, área de plantio rotativo (Pastagem).	0-130 cm: 2-3-2. A camada apresenta sedimento arenoso de cor amarelada, textura áspera e fina granulometria (areia fina). O solo apresenta média/baixa compactação e alta porosidade.

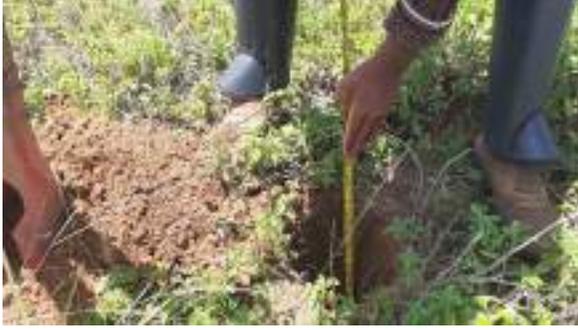
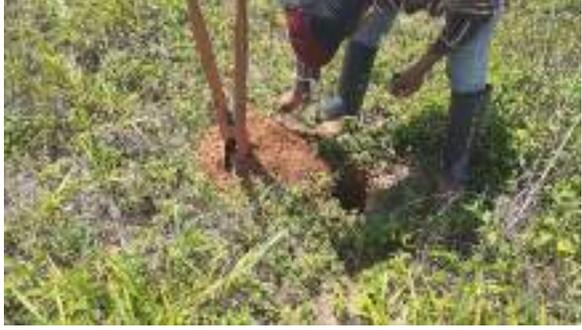
246	0803713/8510802 Faixa central do traçado da rodovia, área de plantio rotativo (Pastagem).	0-130 cm: 2-3-2. A camada apresenta sedimento arenoso de cor amarelada, textura áspera e fina granulometria (areia fina). O solo apresenta média/baixa compactação e alta porosidade.

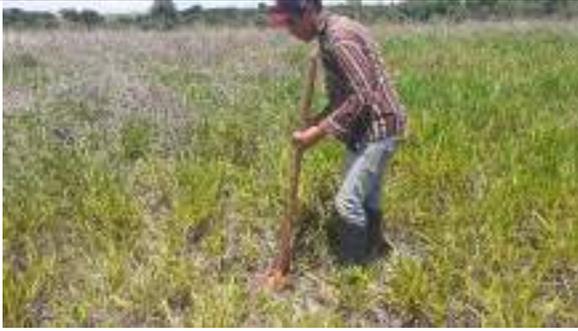
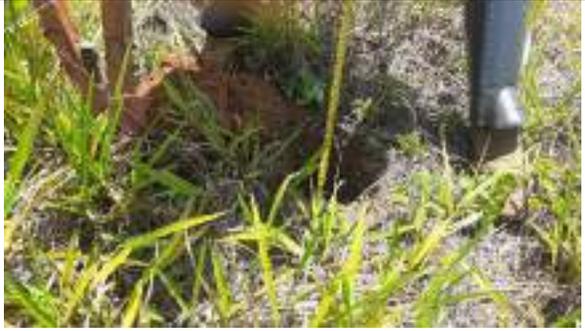
247	0803754/8510767 Faixa central do traçado da rodovia, área de plantio rotativo (Pastagem).	0-130 cm: 2-3-2. A camada apresenta sedimento arenoso de cor amarelada, textura áspera e fina granulometria (areia fina). O solo apresenta média/baixa compactação e alta porosidade.

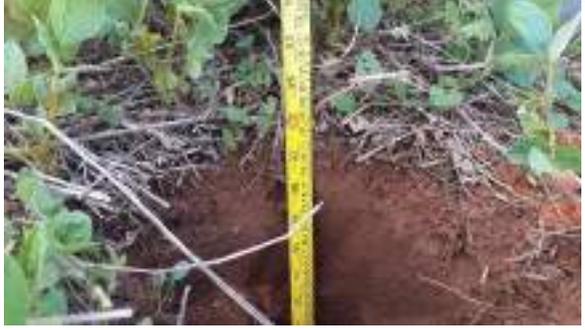
248	0803777/8510733 Faixa central do traçado da rodovia, área de plantio rotativo (Pastagem).	0-20 cm: 2-4-2. Sedimento arenoso de cor acinzentada. 20-120 cm: 2-3-2. Sedimento arenoso de cor amarelada, as camadas apresentam fina granulometria e textura áspera.). O solo apresenta média/baixa compactação e alta porosidade.

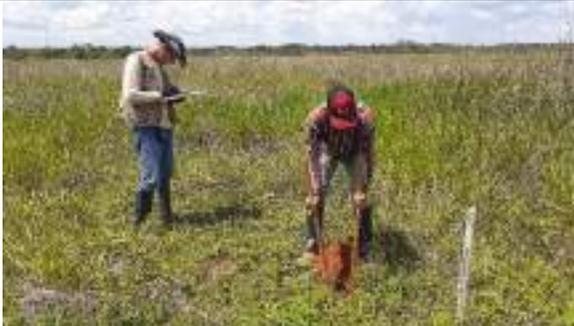
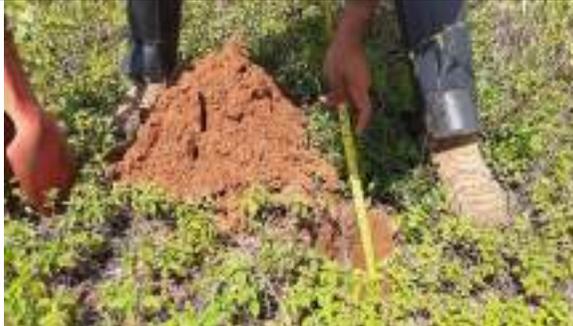
249	0803835/8510709 Faixa central do traçado da rodovia, área de plantio rotativo (Pastagem).	0-120 cm: 2-3-2. A camada apresenta sedimento arenoso de cor amarelada, textura áspera e fina granulometria (areia fina). O solo apresenta média/baixa compactação e alta porosidade.

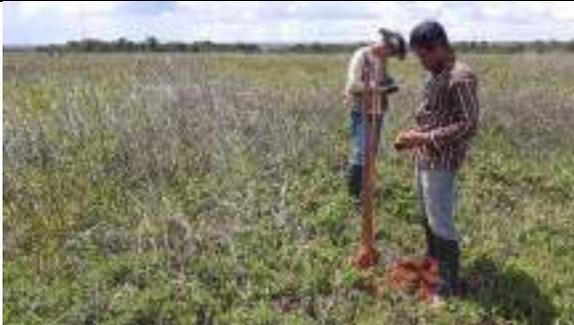
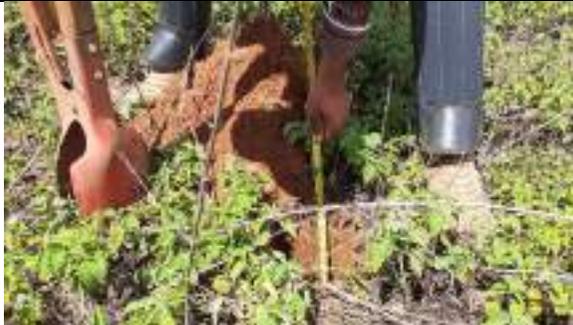
250	0803868/8510687 Faixa central do traçado da rodovia, área de plantio rotativo (Pastagem).	0-130 cm: 2-3-2. A camada apresenta sedimento arenoso de cor amarelada, textura áspera e fina granulometria (areia fina). O solo apresenta média/baixa compactação e alta porosidade.

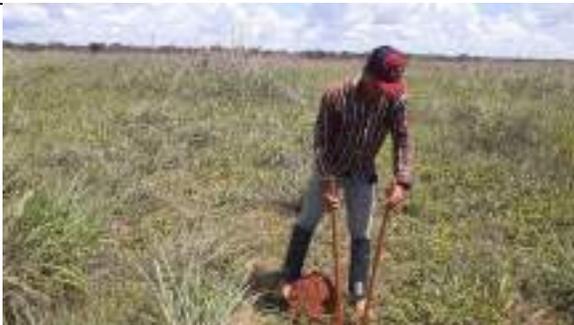
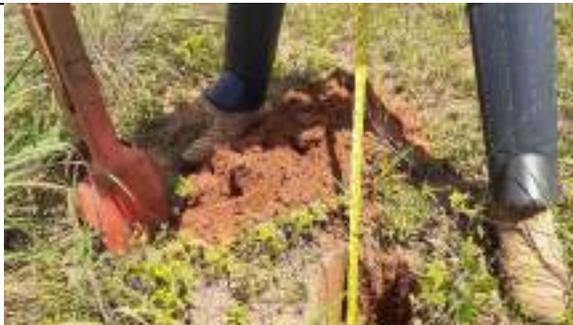
251	0803906/8510658 Faixa central do traçado da rodovia, área de plantio rotativo (Pastagem).	0-130 cm: 2-3-2. A camada apresenta sedimento arenoso de cor amarelada, textura áspera e fina granulometria (areia fina). O solo apresenta média/baixa compactação e alta porosidade.

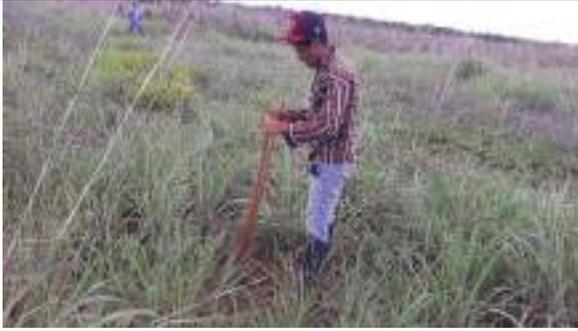
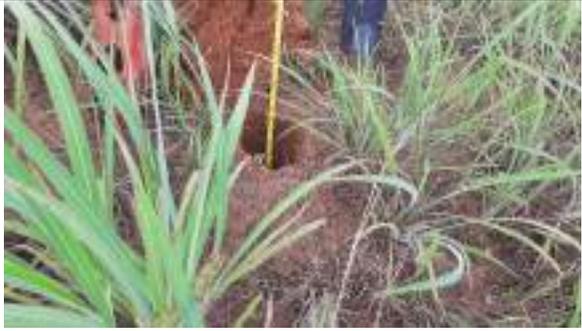
252	0803954/8510631 Faixa central do traçado da rodovia, área de plantio rotativo (Pastagem).	0-120 cm: 2-3-2. A camada apresenta sedimento arenoso de cor amarelada, textura áspera e fina granulometria (areia fina). O solo apresenta média/baixa compactação e alta porosidade.

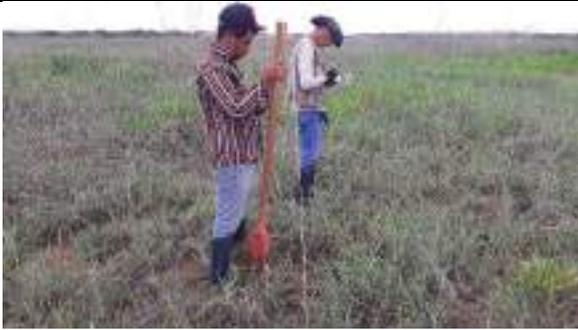
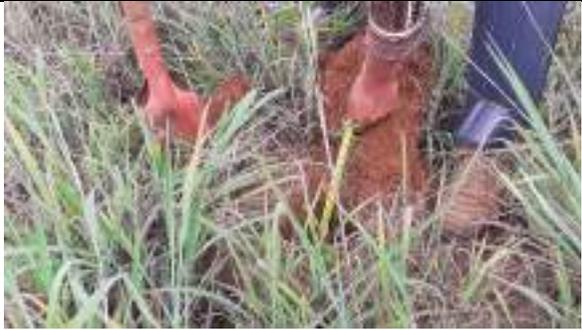
253	0804007/8510610 Faixa central do traçado da rodovia, área de plantio rotativo (Pastagem).	0-120 cm: 2-3-2. A camada apresenta sedimento arenoso de cor amarelada, textura áspera e fina granulometria (areia fina). O solo apresenta média/baixa compactação e alta porosidade.

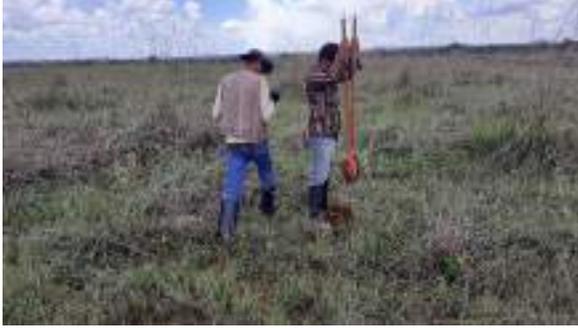
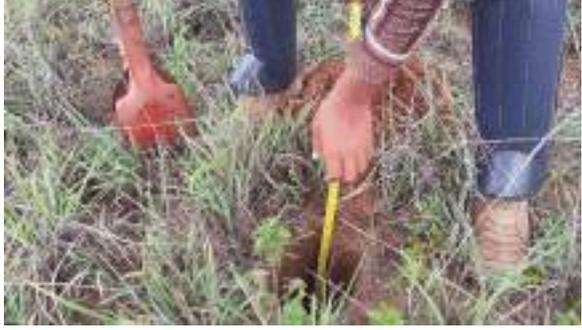
254	0804041/8510587 Faixa central do traçado da rodovia, área de plantio rotativo (Pastagem).	0-130 cm: 2-3-2. A camada apresenta sedimento arenoso de cor amarelada, textura áspera e fina granulometria (areia fina). O solo apresenta média/baixa compactação e alta porosidade.

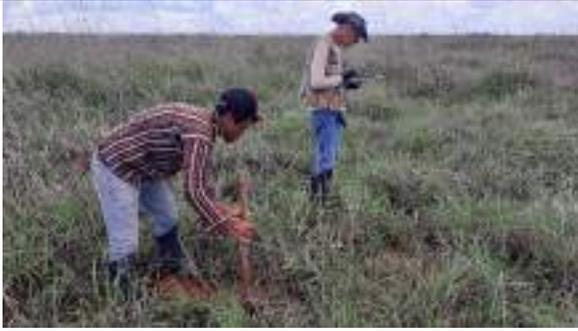
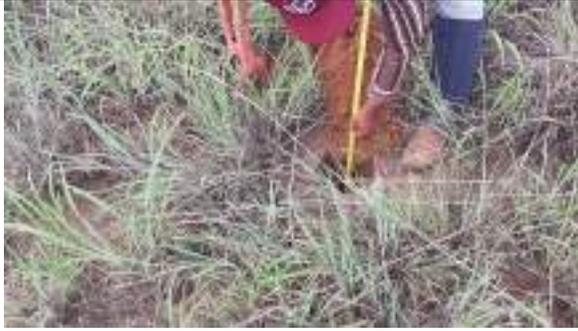
255	0804088/851057 Faixa central do traçado da rodovia, área de plantio rotativo (Pastagem).	0-120 cm: 2-3-2. A camada apresenta sedimento arenoso de cor amarelada, textura áspera e fina granulometria (areia fina). O solo apresenta média/baixa compactação e alta porosidade.

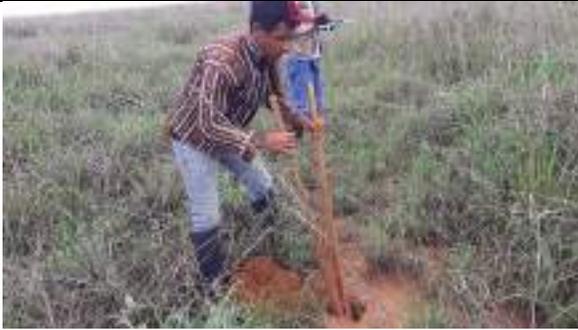
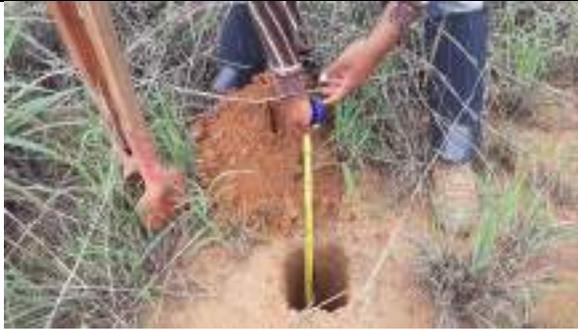
256	0804136/8510557 Faixa central do traçado da rodovia, área de plantio rotativo (Pastagem).	0-130 cm: 2-3-2. A camada apresenta sedimento arenoso de cor amarelada, textura áspera e fina granulometria (areia fina). O solo apresenta média/baixa compactação e alta porosidade.

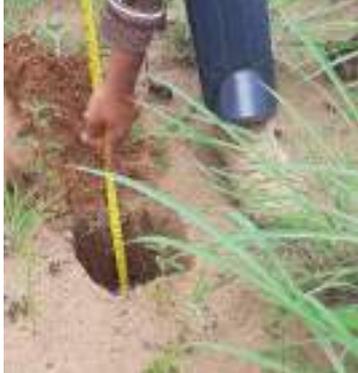
257	0804182/8510543 Faixa central do traçado da rodovia, área de plantio rotativo (Pastagem).	0-130 cm: 2-3-2. A camada apresenta sedimento arenoso de cor amarelada, textura áspera e fina granulometria (areia fina). O solo apresenta média/baixa compactação e alta porosidade.

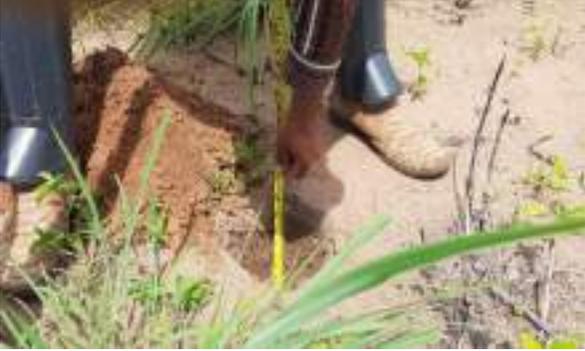
258	0804236/8510526 Faixa central do traçado da rodovia, área de plantio rotativo (Pastagem).	0-130 cm: 2-3-2. A camada apresenta sedimento arenoso de cor amarelada, textura áspera e fina granulometria (areia fina). O solo apresenta média/baixa compactação e alta porosidade.

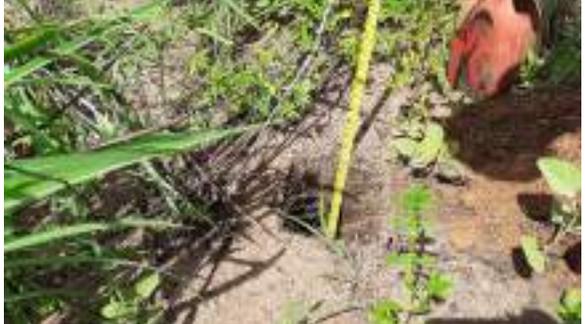
259	0842780/8510510 Faixa central do traçado da rodovia, área de plantio rotativo (Pastagem).	0-140 cm: 2-3-2. A camada apresenta sedimento arenoso de cor amarelada, textura áspera e fina granulometria (areia fina). O solo apresenta média/baixa compactação e alta porosidade.

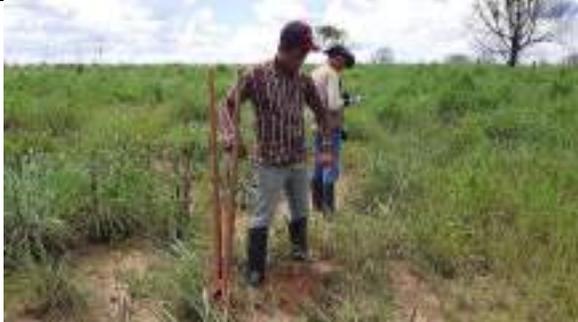
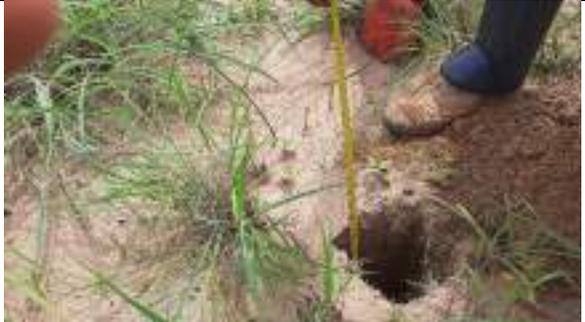
260	0804330/8510494 Faixa central do traçado da rodovia, área de plantio rotativo (Pastagem).	0-110 cm: 2-3-2. A camada apresenta sedimento arenoso de cor amarelada, textura áspera e fina granulometria (areia fina). O solo apresenta média/baixa compactação e alta porosidade.

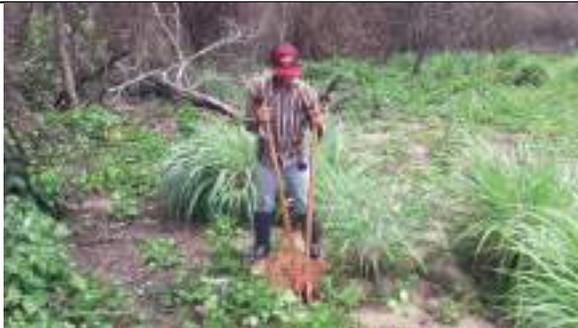
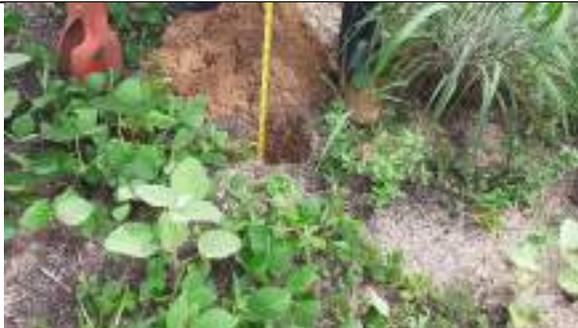
261	0804369/8510477 Faixa central do traçado da rodovia, área de plantio rotativo (Pastagem).	0-110 cm: 2-3-2. A camada apresenta sedimento arenoso de cor amarelada, textura áspera e fina granulometria (areia fina). O solo apresenta média/baixa compactação e alta porosidade.

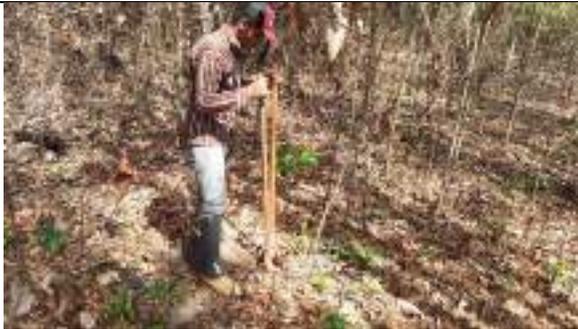
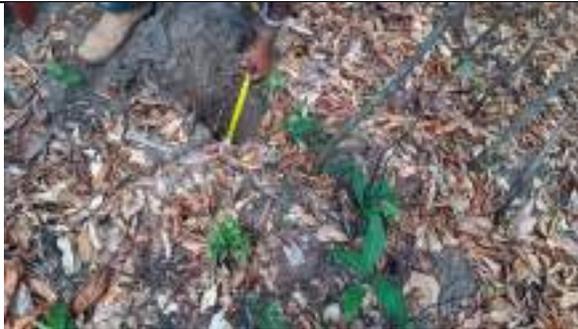
262	0804425/8510467 Faixa central do traçado da rodovia, área de plantio mata ciliar.	0-120 cm: 2-4-2. A camada apresenta sedimento arenoso de cor acinzentada, textura áspera e fina granulometria (areia fina). O solo apresenta média/baixa compactação e alta porosidade.

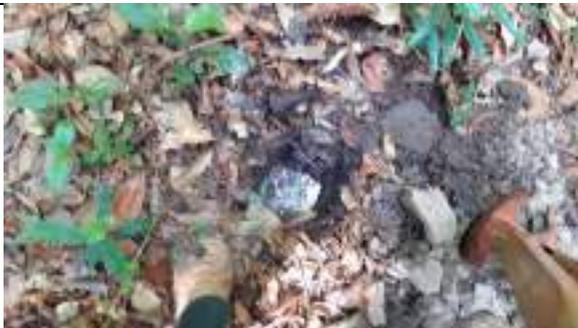
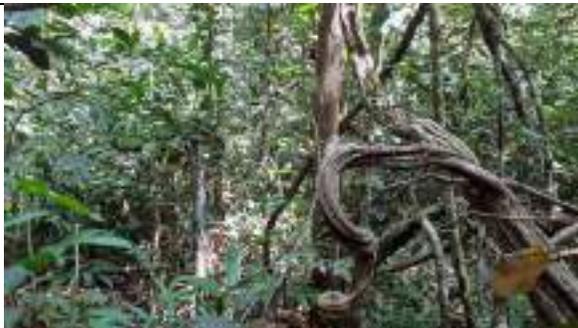
263	0804468/8510443 Faixa central do traçado da rodovia, área de plantio mata ciliar.	Não realizada, área de brejo de um córrego tributário do Rio Jatobá

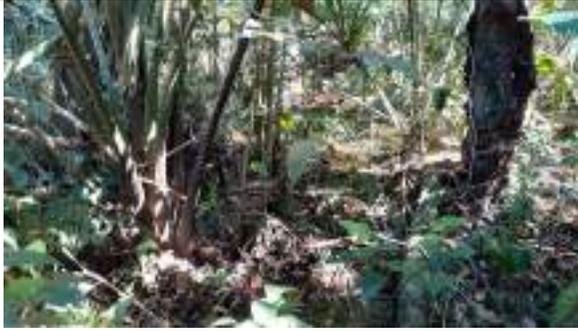
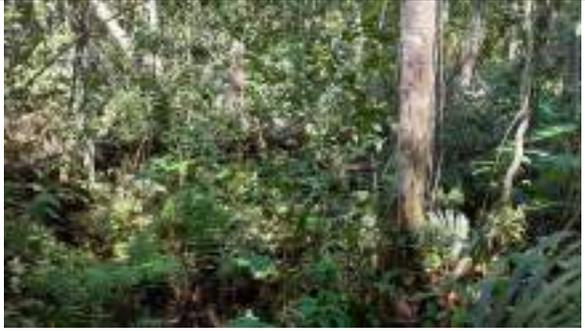
264	<p><b>0804531/8510426</b> Faixa central do traçado da rodovia, área de plantio mata ciliar.</p>	<p><b>Não realizada, área de brejo de um córrego tributário do Rio Jatobá</b></p>

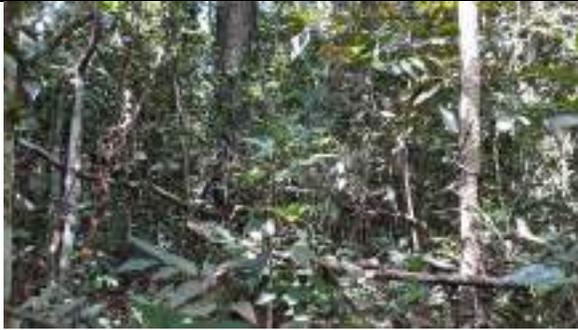
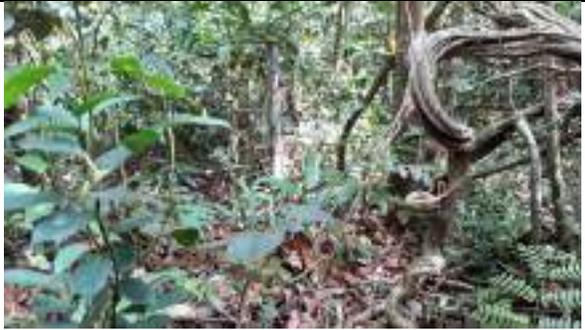
265	<p><b>0804549/8510414</b> Faixa central do traçado da rodovia, área de plantio mata ciliar.</p>	<p><b>Não realizada, área de brejo de um córrego tributário do Rio Jatobá</b></p>

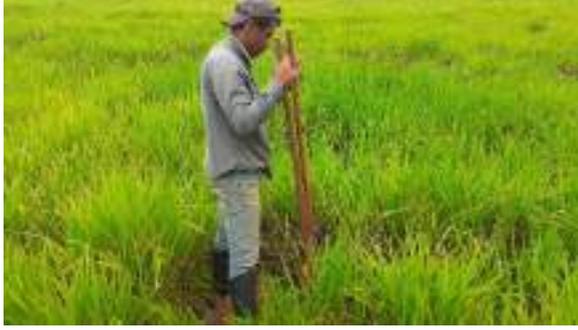
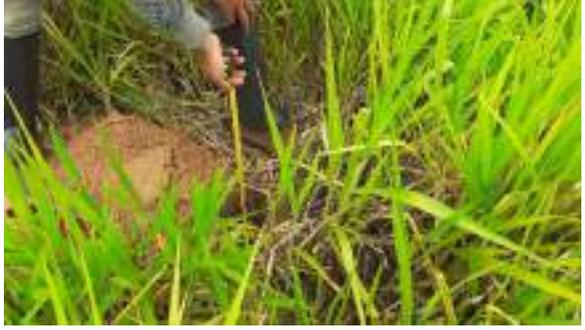
266	<p><b>0804697/8510371</b> Faixa central do traçado da rodovia, área de pastagem (capim braquiária).</p>	<p>0-100 cm: 3-3-2. A camada apresenta sedimento areno argiloso de cor amarelada, textura áspera e fina granulometria (areia fina). O solo apresenta média/baixa compactação e alta porosidade.</p>

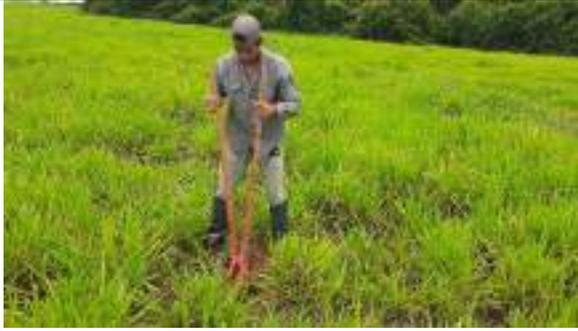
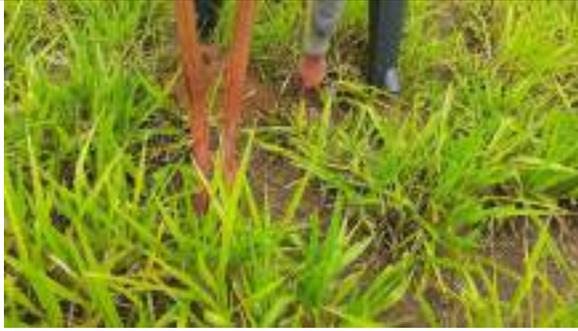
267	0804756/8510359 Faixa central do traçado da rodovia, área de pastagem (capim braquiária).	0-120 cm: 3-3-2. A camada apresenta sedimento areno argiloso de cor amarelada, textura áspera e fina granulometria (areia fina). O solo apresenta média/baixa compactação e alta porosidade.

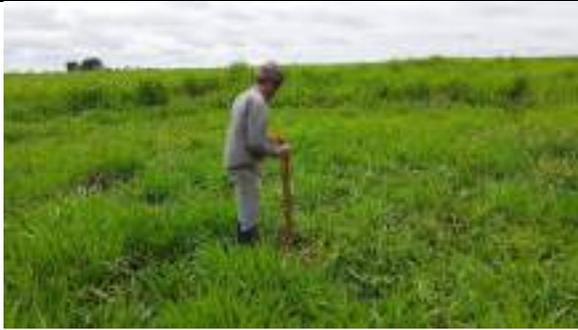
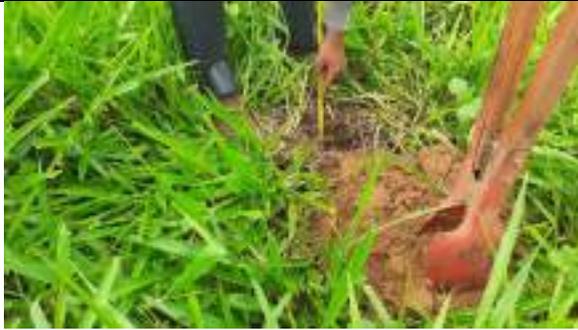
268	0804805/8510347 Faixa central do traçado da rodovia, área de pastagem (capim braquiária).	0-120 cm: 3-3-2. A camada apresenta sedimento areno argiloso de cor amarelada, textura áspera e fina granulometria (areia fina). O solo apresenta média/baixa compactação e alta porosidade.

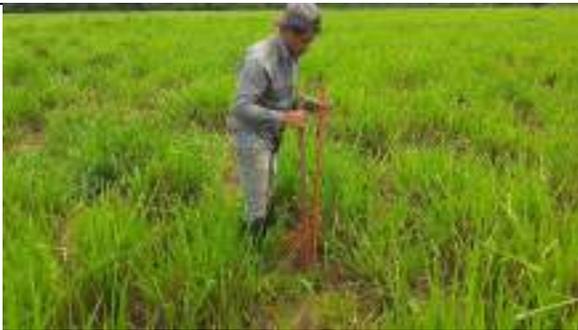
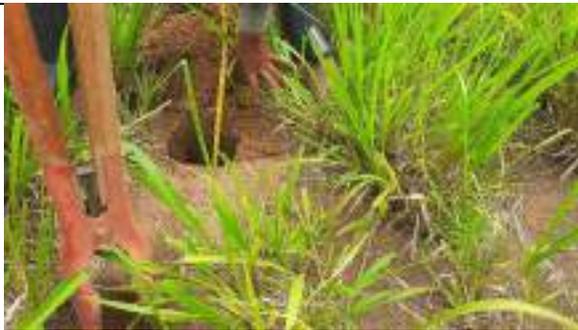
270	0804908/8510320 Faixa central do traçado da rodovia, área de pastagem (capim braquiária).	0-20 cm: 3-4-2. Sedimento areno argiloso de cor acinzentada. 20-120 cm: 3-3-2. Sedimento areno argiloso de cor amarelada, as camadas apresentam fina granulometria e textura áspera.). O solo apresenta média/baixa compactação e alta porosidade.

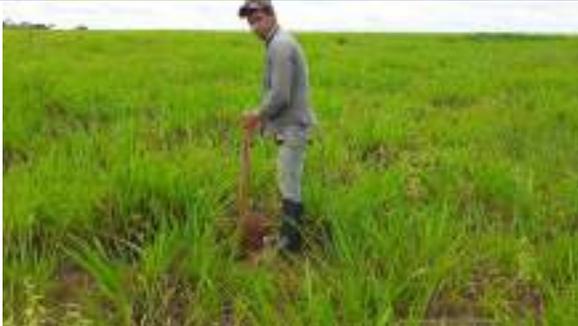
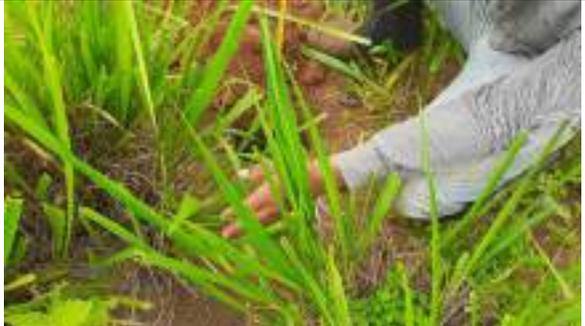
271	0804948/8510305 Faixa central do traçado da rodovia, área de pastagem (capim braquiária).	0-20 cm: 3-4-2. Sedimento areno argiloso de cor acinzentada. 20-120 cm: 3-3-2. Sedimento areno argiloso de cor amarelada, as camadas apresentam fina granulometria e textura áspera.). O solo apresenta média/baixa compactação e alta porosidade.

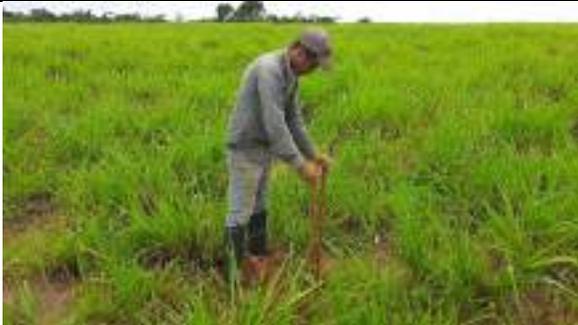
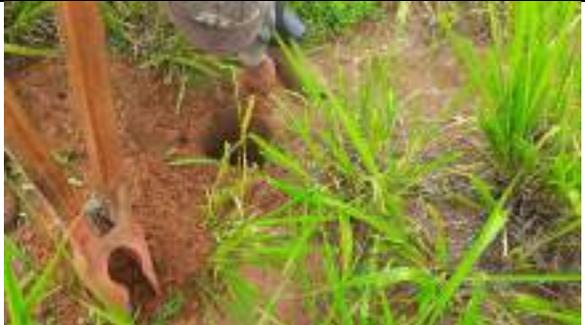
272	0804997/8510292 Faixa central do traçado da rodovia, área de pastagem (capim braquiária).	0-20 cm: 3-4-2. Sedimento areno argiloso de cor acinzentada. 20-120 cm: 3-3-2. Sedimento areno argiloso de cor amarelada, as camadas apresentam fina granulometria e textura áspera.). O solo apresenta média/baixa compactação e alta porosidade.

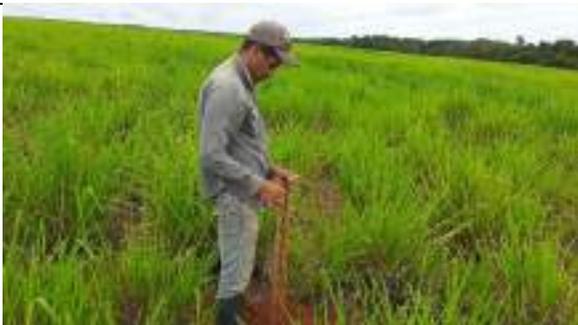
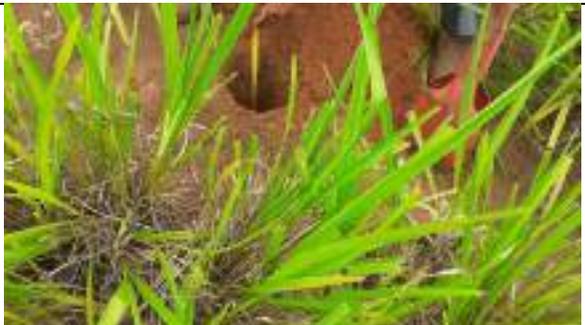
273	0805044/8510274 Faixa central do traçado da rodovia, área de pastagem (capim braquiária).	0-20 cm: 3-4-2. Sedimento areno argiloso de cor acinzentada. 20-120 cm: 3-1-2. Sedimento areno argiloso de cor avermelhada, as camadas apresentam fina granulometria e textura áspera.). O solo apresenta média/baixa compactação e alta porosidade.

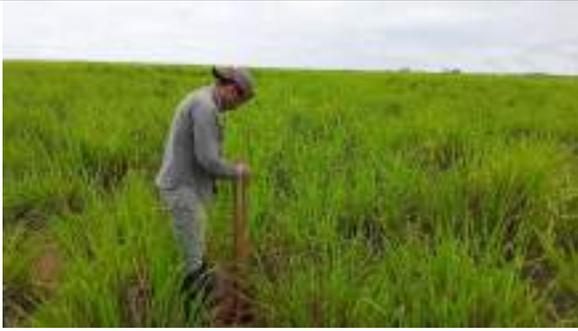
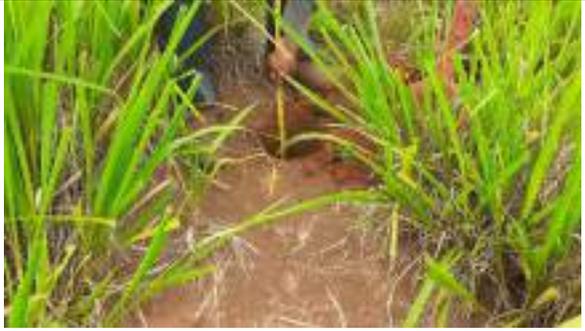
274	0805093/8510258 Faixa central do traçado da rodovia, área de pastagem (capim braquiária).	0-30 cm: 3-4-2. Sedimento areno argiloso de cor acinzentada. 30-110 cm: 3-1-2. Sedimento areno argiloso de cor avermelhada, as camadas apresentam fina granulometria e textura áspera.). O solo apresenta média/baixa compactação e alta porosidade.

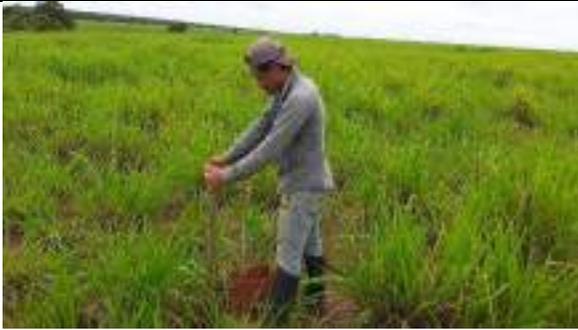
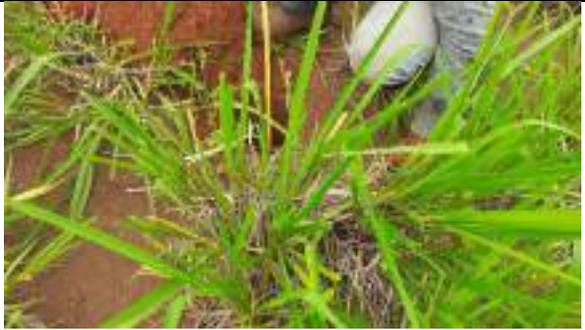
275	0805139/8510241 Faixa central do traçado da rodovia, área de pastagem (capim braquiária).	0-25 cm: 3-4-2. Sedimento areno argiloso de cor acinzentada. 25-120 cm: 3-1-2. Sedimento areno argiloso de cor avermelhada, as camadas apresentam fina granulometria e textura áspera.). O solo apresenta média/baixa compactação e alta porosidade.

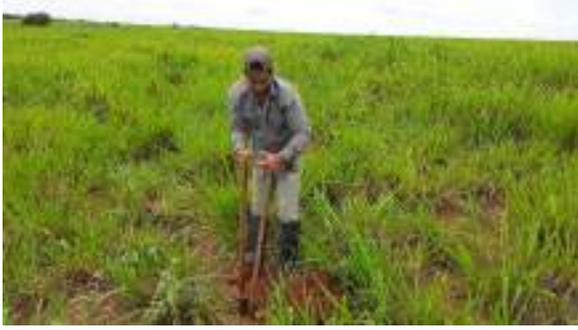
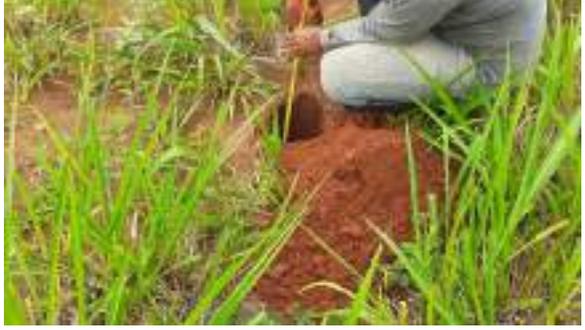
276	0805187/8510226 Faixa central do traçado da rodovia, área de pastagem (capim braquiária).	0-20 cm: 3-4-2. Sedimento areno argiloso de cor acinzentada. 20-120 cm: 3-1-2. Sedimento areno argiloso de cor avermelhada, as camadas apresentam fina granulometria e textura áspera.). O solo apresenta média/baixa compactação e alta porosidade.

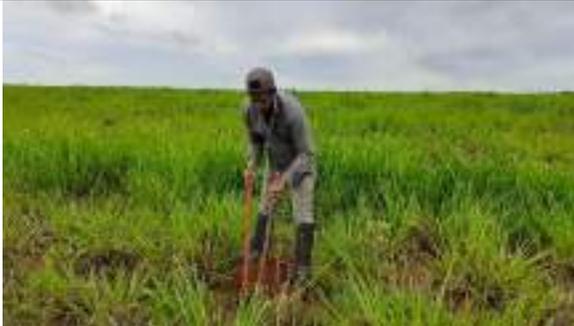
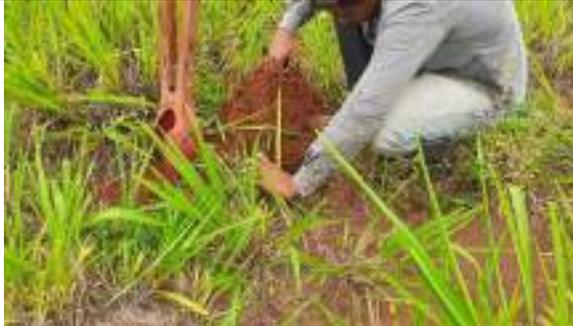
277	0805236/8510212 Faixa central do traçado da rodovia, área de pastagem (capim braquiária).	0-120 cm: 3-1-2. A camada apresenta sedimento areno argiloso de cor avermelhada, textura áspera e fina granulometria (areia fina). O solo apresenta média/baixa compactação e alta porosidade.

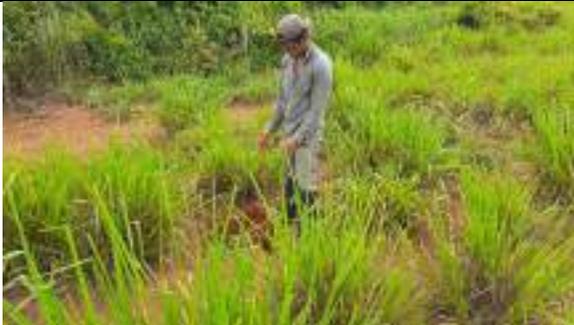
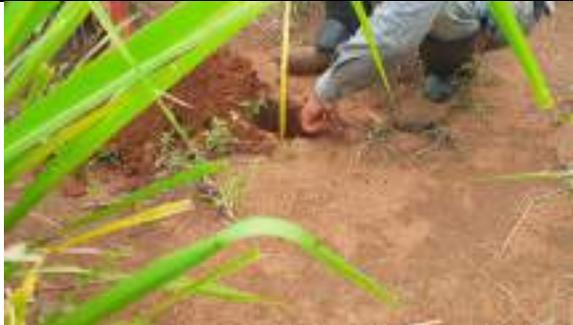
278	0805329/8510192 Faixa central do traçado da rodovia, área de plantio mata ciliar.	0-120 cm: 3-4-2. A camada apresenta sedimento areno argiloso de cor acinzentada, textura áspera e fina granulometria (areia fina). O solo apresenta média/baixa compactação e alta porosidade.
