**RELATÓRIO FINAL**

**Avaliação de Impacto ao Patrimônio Arqueológico no segmento a ser impactado pela  
pavimentação da Rodovia MT-130, trecho: Entre BR-242 (Santiago do Norte) Entre BR-242 (Gaúcha  
do Norte) com extensão de 26,12 km, Paranatinga, Mato Grosso**

COORDENADAS GEOGRÁFICAS: 13°24'00"S / 54°12'00"W  
PROCESSO IPHAN N° 01425.000439/2018-41

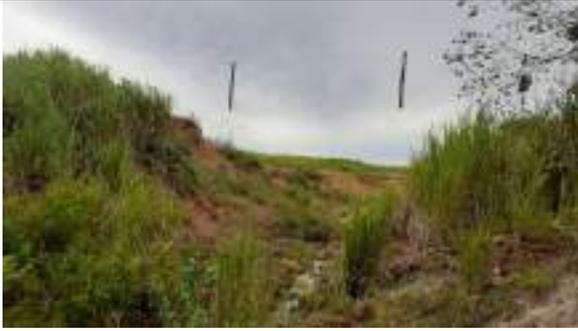
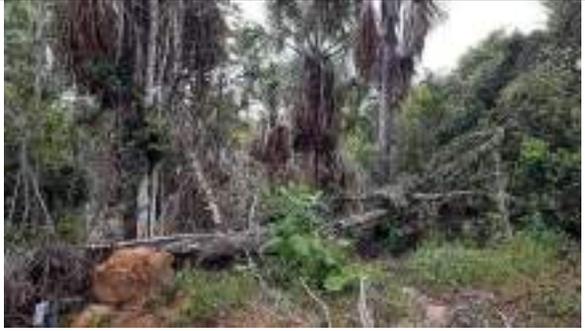
280	<p>0805751/8510065 Faixa central do traçado da rodovia, área de pastagem (capim braquiária).</p>	<p>0-20 cm: 3-4-2. Sedimento areno argiloso de cor acinzentada. 20-120 cm: 3-3-2. Sedimento areno argiloso de cor amarelada, as camadas apresentam fina granulometria e textura áspera.). O solo apresenta média/baixa compactação e alta porosidade.</p>

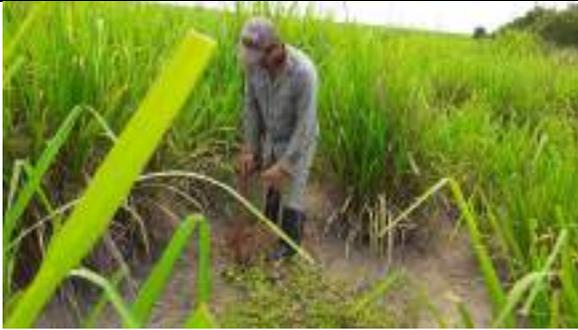
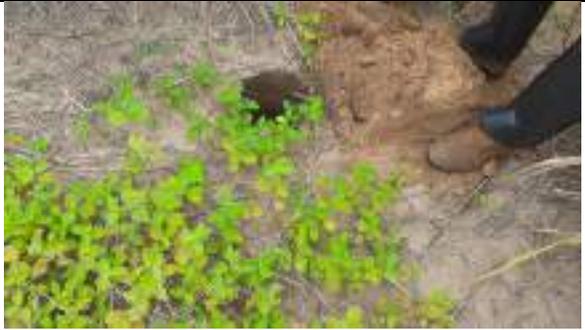
281	<p>0805806/8510042 Faixa central do traçado da rodovia, área de pastagem (capim braquiária).</p>	<p>0-20 cm: 3-4-2. Sedimento areno argiloso de cor acinzentada. 20-120 cm: 3-3-2. Sedimento areno argiloso de cor amarelada, as camadas apresentam fina granulometria e textura áspera.). O solo apresenta média/baixa compactação e alta porosidade.</p>

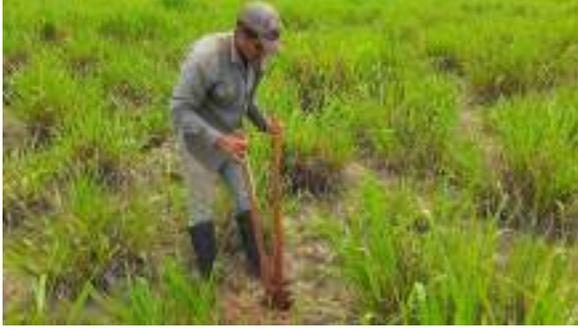
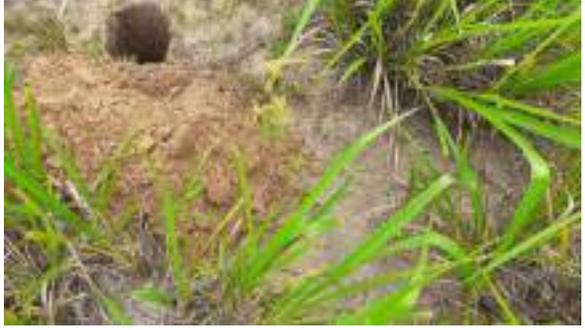
282	0805857/8510024 Faixa central do traçado da rodovia, área de pastagem (capim braquiária).	0-30 cm: 3-4-2. Sedimento areno argiloso de cor acinzentada. 30-120 cm: 3-3-2. Sedimento areno argiloso de cor amarelada, as camadas apresentam fina granulometria e textura áspera.). O solo apresenta média/baixa compactação e alta porosidade.

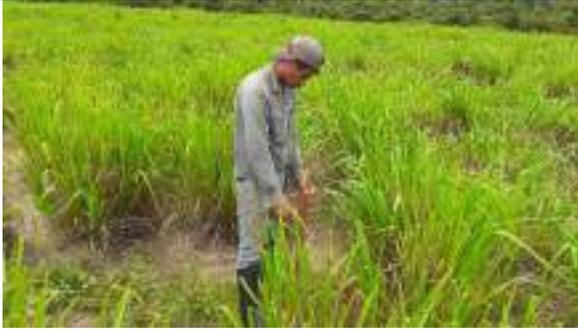
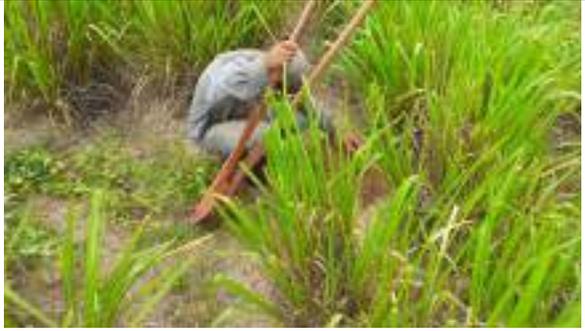
283	0805903/8510011 Faixa central do traçado da rodovia, área de pastagem (capim braquiária).	0-25 cm: 3-4-2. Sedimento areno argiloso de cor acinzentada. 25-120 cm: 3-3-2. Sedimento areno argiloso de cor amarelada, as camadas apresentam fina granulometria e textura áspera.). O solo apresenta média/baixa compactação e alta porosidade.

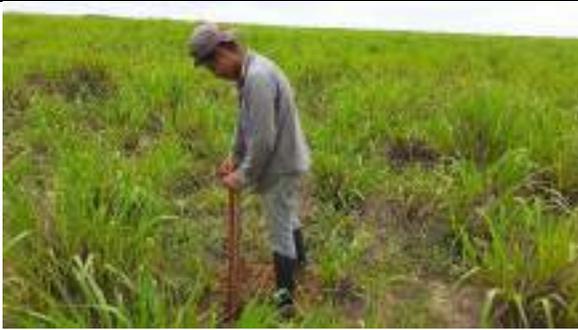
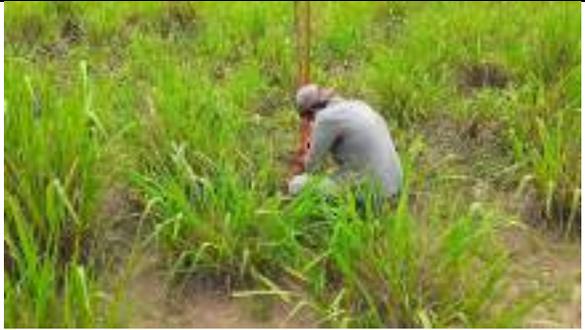
284	0805951/8509997 Faixa central do traçado da rodovia, área de pastagem (capim braquiária).	0-30 cm: 3-4-2. Sedimento areno argiloso de cor acinzentada. 30-120 cm: 3-3-2. Sedimento areno argiloso de cor amarelada, as camadas apresentam fina granulometria e textura áspera.). O solo apresenta média/baixa compactação e alta porosidade.

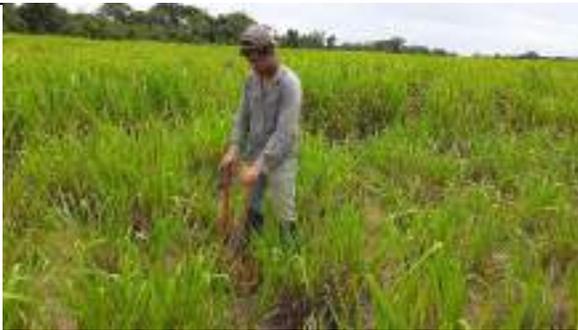
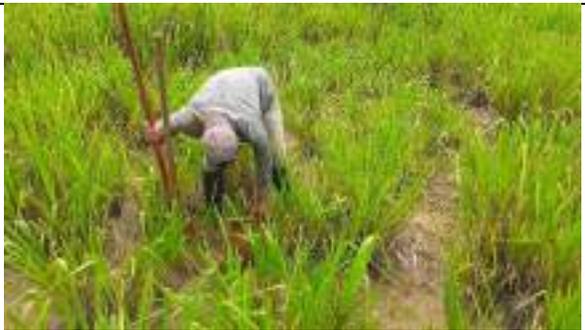
285	0806004/8509980 Faixa central do traçado da rodovia, área de pastagem (capim braquiária).	0-30 cm: 3-4-2. Sedimento areno argiloso de cor acinzentada. 30-120 cm: 3-3-2. Sedimento areno argiloso de cor amarelada, as camadas apresentam fina granulometria e textura áspera.). O solo apresenta média/baixa compactação e alta porosidade.

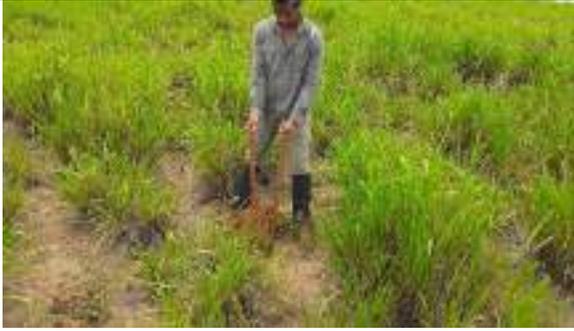
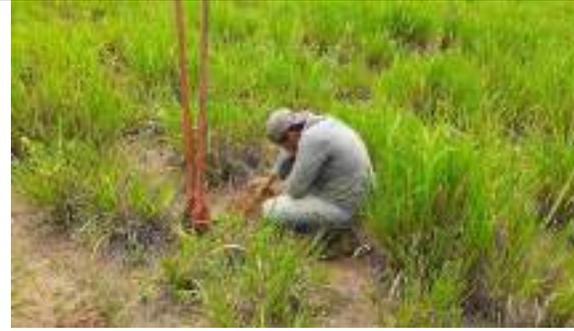
286	0806047/8509964 Faixa central do traçado da rodovia, área de pastagem (capim braquiária).	0-30 cm: 3-4-2. Sedimento areno argiloso de cor acinzentada. 30-120 cm: 3-3-2. Sedimento areno argiloso de cor amarelada, as camadas apresentam fina granulometria e textura áspera.). O solo apresenta média/baixa compactação e alta porosidade.

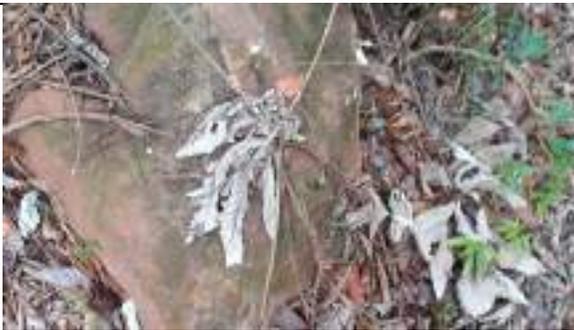
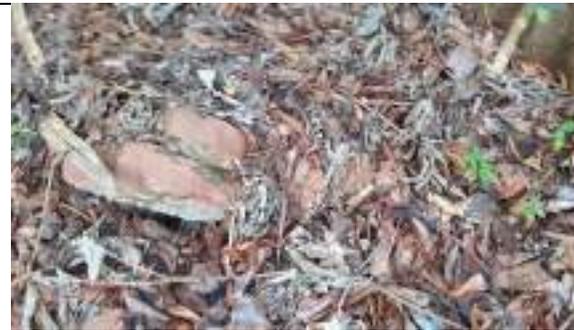
288	0806149/8509941 Faixa central do traçado da rodovia, área de mata ciliar.	0-130 cm: 2-4-2. A camada apresenta sedimento arenoso de cor acinzentada, textura áspera e fina granulometria (areia fina). O solo apresenta média/baixa compactação e alta porosidade.

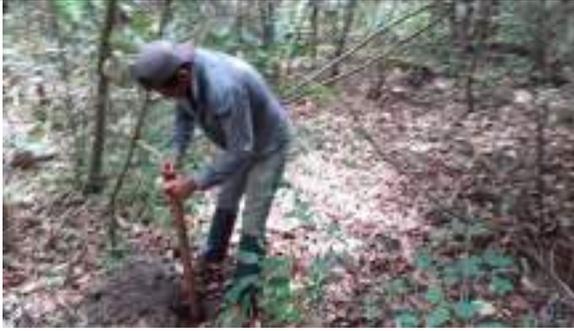
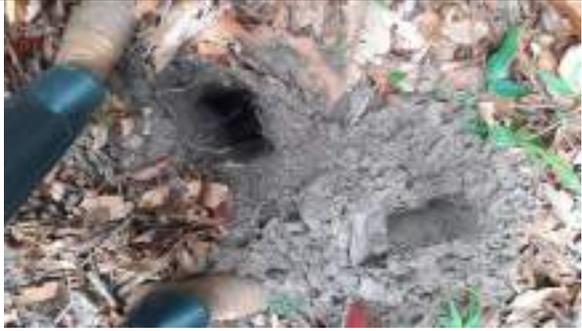
289	0806191/8509952 Faixa central do traçado da rodovia, área de mata ciliar.	Rio Jatobá

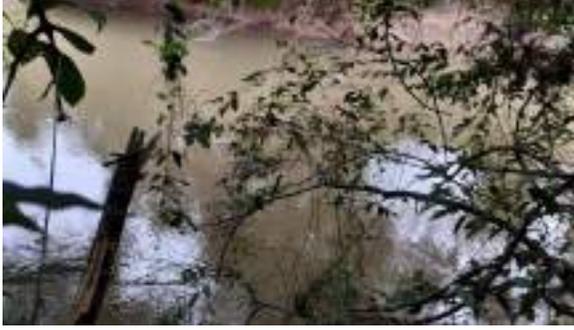
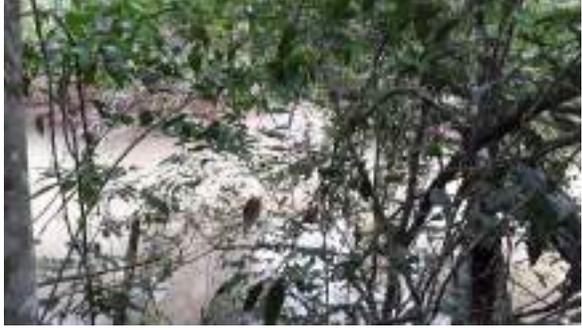
290	0806177/8509929 Faixa central do traçado da rodovia, área de mata ciliar.	Rio Jatobá

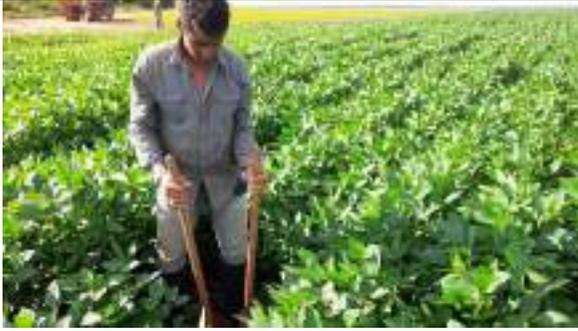
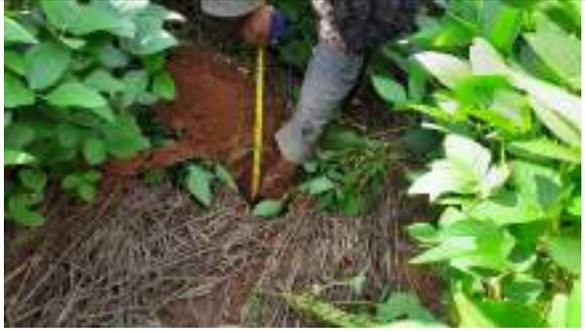
291	0809808/8508243 Faixa central do traçado da rodovia, área de plantio rotativo (soja).	0-110 cm: 3-1-2. A camada apresenta sedimento areno argiloso de cor avermelhada, textura áspera e fina granulometria (areia fina). O solo apresenta média/baixa compactação e alta porosidade.

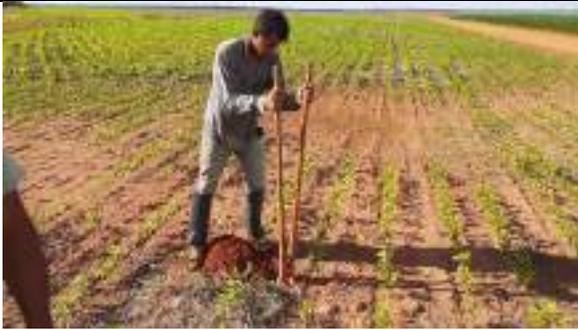
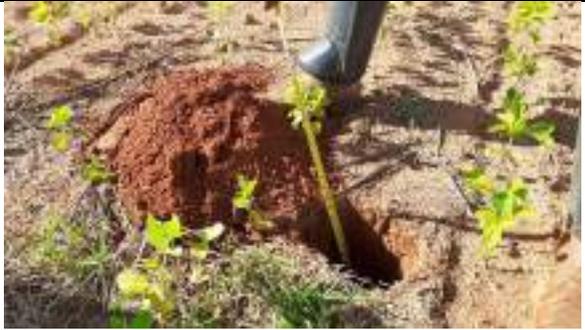
292	0809774/8508272 Faixa central do traçado da rodovia, área de plantio rotativo (soja).	0-120 cm: 3-1-2. A camada apresenta sedimento areno argiloso de cor avermelhada, textura áspera e fina granulometria (areia fina). O solo apresenta média/baixa compactação e alta porosidade.

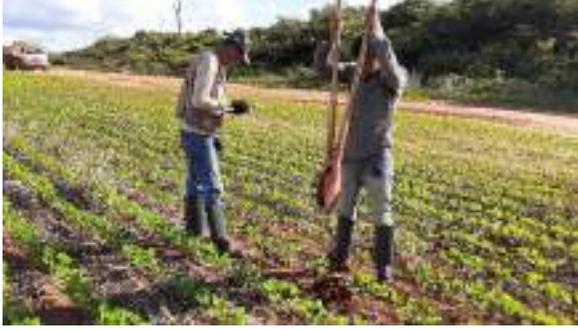
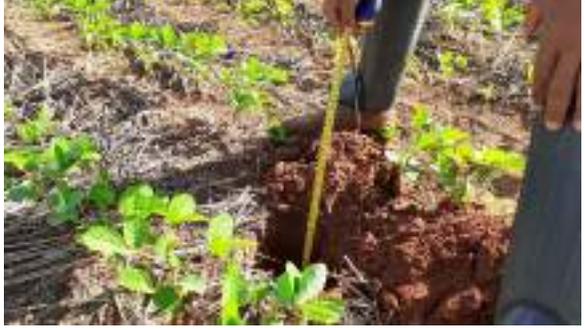
293	0809738/8508312 Faixa central do traçado da rodovia, área de plantio rotativo (soja).	0-100 cm: 3-1-2. A camada apresenta sedimento areno argiloso de cor avermelhada, textura áspera e fina granulometria (areia fina). O solo apresenta média/baixa compactação e alta porosidade.

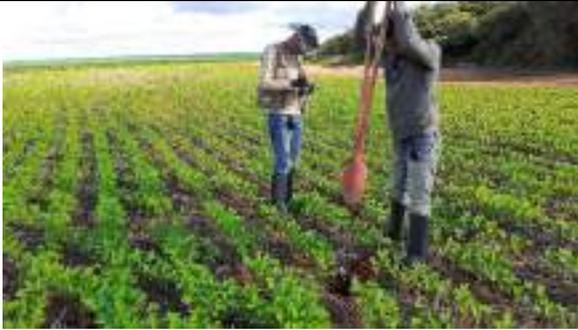
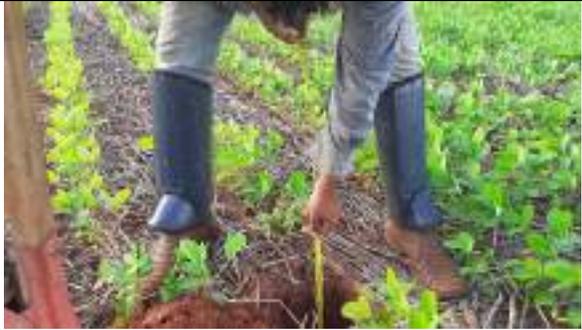
294	0809705/8508343 Faixa central do traçado da rodovia, área de plantio rotativo (soja).	0-110 cm: 3-1-2. A camada apresenta sedimento areno argiloso de cor avermelhada, textura áspera e fina granulometria (areia fina). O solo apresenta média/baixa compactação e alta porosidade.

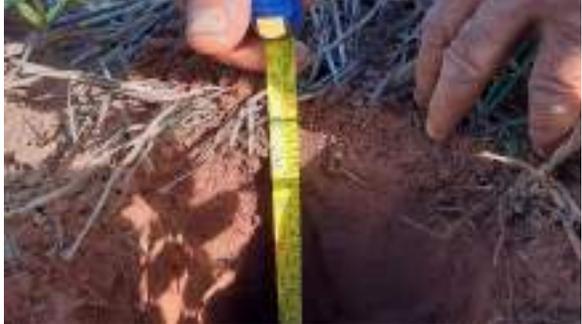
295	0809666/8508378 Faixa central do traçado da rodovia, área de plantio rotativo (soja).	0-100 cm: 3-1-2. A camada apresenta sedimento areno argiloso de cor avermelhada, textura áspera e fina granulometria (areia fina). O solo apresenta média/baixa compactação e alta porosidade.

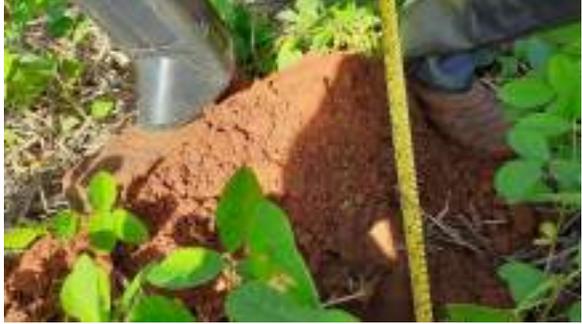
296	0809626/8508414 Faixa central do traçado da rodovia, área de plantio rotativo (soja).	0-110 cm: 3-1-2. A camada apresenta sedimento areno argiloso de cor avermelhada, textura áspera e fina granulometria (areia fina). O solo apresenta média/baixa compactação e alta porosidade.

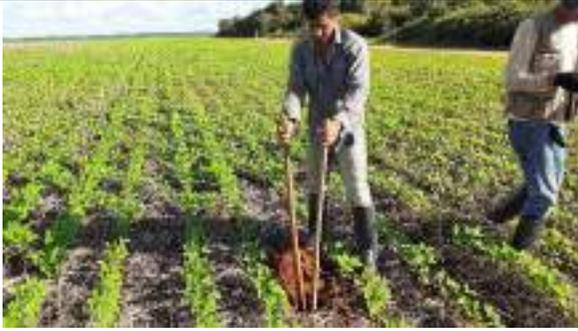
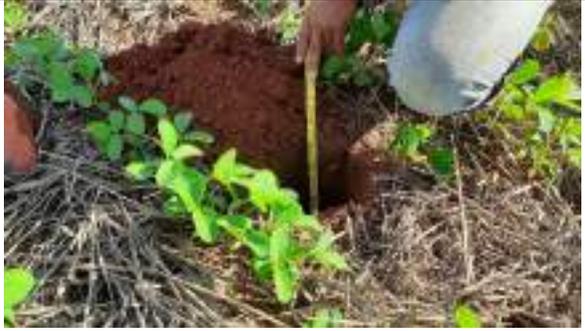
297	0809589/8508448 Faixa central do traçado da rodovia, área de plantio rotativo (soja).	0-130 cm: 3-1-2. A camada apresenta sedimento areno argiloso de cor avermelhada, textura áspera e fina granulometria (areia fina). O solo apresenta média/baixa compactação e alta porosidade.

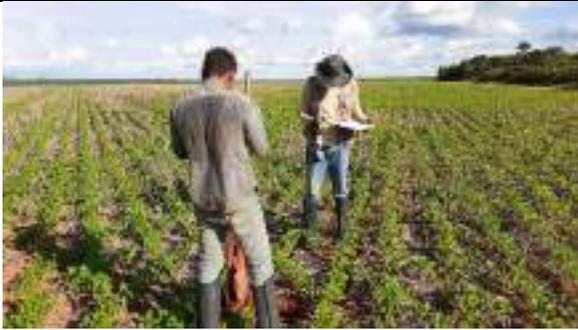
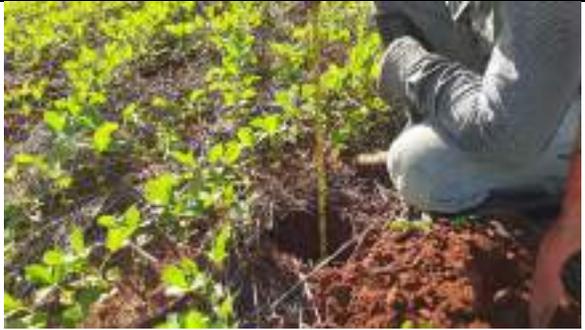
298	0809551/8508486 Faixa central do traçado da rodovia, área de plantio rotativo (soja).	0-110 cm: 3-1-2. A camada apresenta sedimento areno argiloso de cor avermelhada, textura áspera e fina granulometria (areia fina). O solo apresenta média/baixa compactação e alta porosidade.

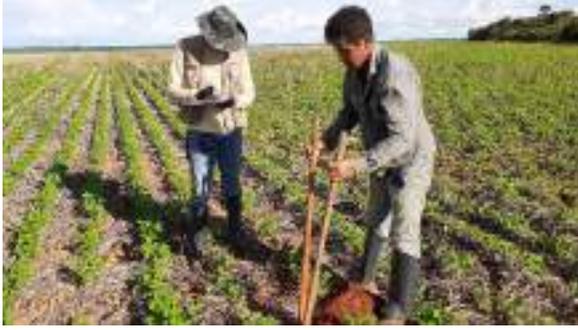
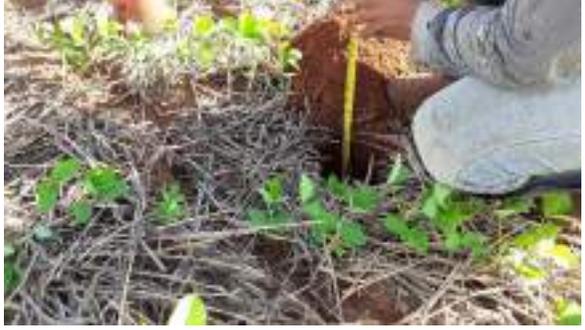
299	0809524/8508516 Faixa central do traçado da rodovia, área de plantio rotativo (soja).	0-120 cm: 3-1-2. A camada apresenta sedimento areno argiloso de cor avermelhada, textura áspera e fina granulometria (areia fina). O solo apresenta média/baixa compactação e alta porosidade.

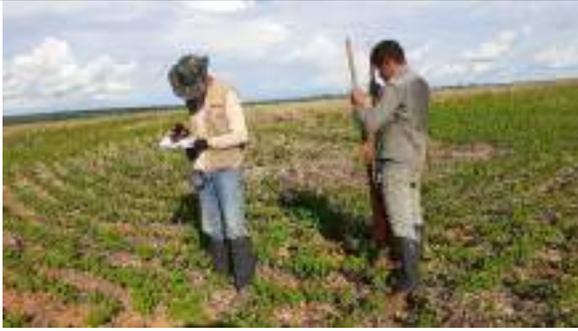
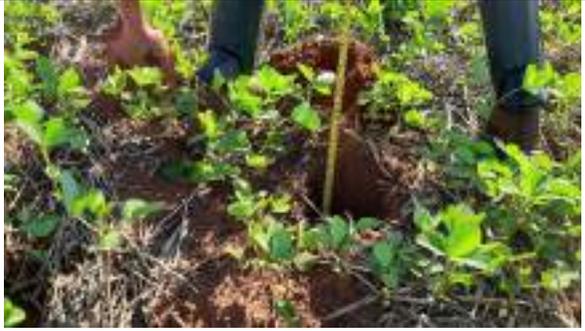
300	0809490/8508548 Faixa central do traçado da rodovia, área de plantio rotativo (soja).	0-110 cm: 3-1-2. A camada apresenta sedimento areno argiloso de cor avermelhada, textura áspera e fina granulometria (areia fina). O solo apresenta média/baixa compactação e alta porosidade.

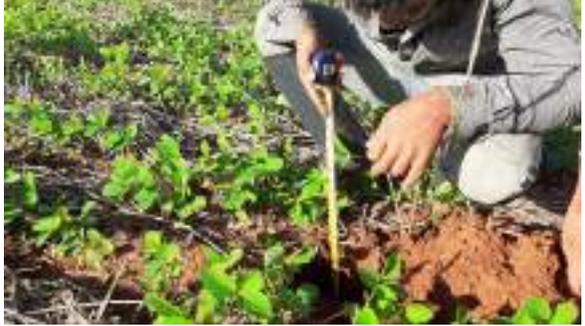
301	0809451/8508582 Faixa central do traçado da rodovia, área de plantio rotativo (soja).	0-130 cm: 3-1-2. A camada apresenta sedimento areno argiloso de cor avermelhada, textura áspera e fina granulometria (areia fina). O solo apresenta média/baixa compactação e alta porosidade.

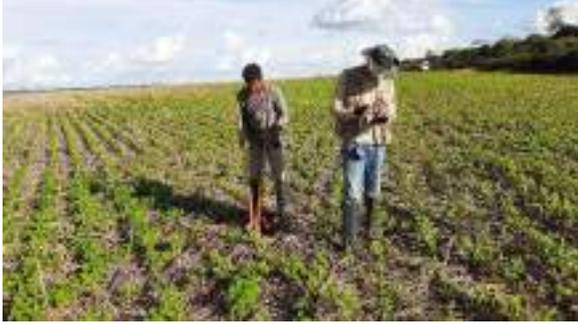
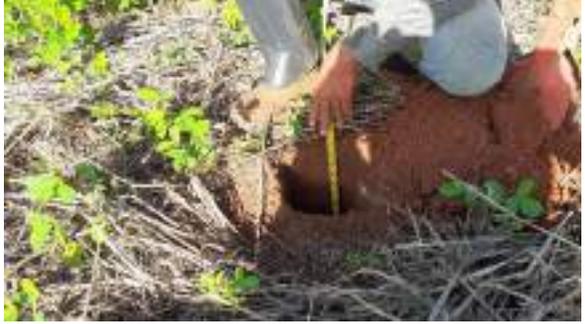
302	0809415/8508614 Faixa central do traçado da rodovia, área de plantio rotativo (soja).	0-100 cm: 3-1-2. A camada apresenta sedimento areno argiloso de cor avermelhada, textura áspera e fina granulometria (areia fina). O solo apresenta média/baixa compactação e alta porosidade.

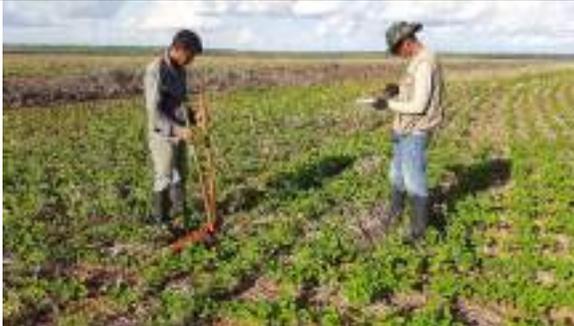
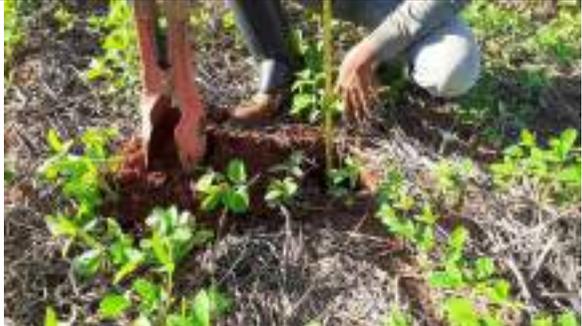
303	0809372/8508653 Faixa central do traçado da rodovia, área de plantio rotativo (soja).	0-110 cm: 3-1-2. A camada apresenta sedimento areno argiloso de cor avermelhada, textura áspera e fina granulometria (areia fina). O solo apresenta média/baixa compactação e alta porosidade.

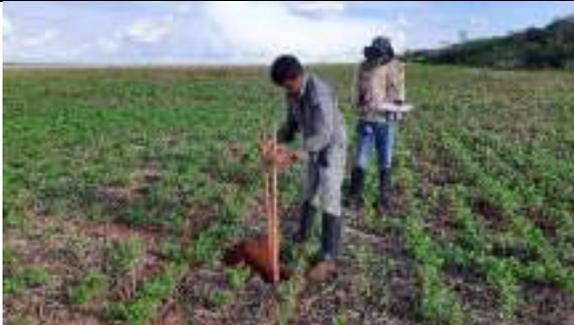
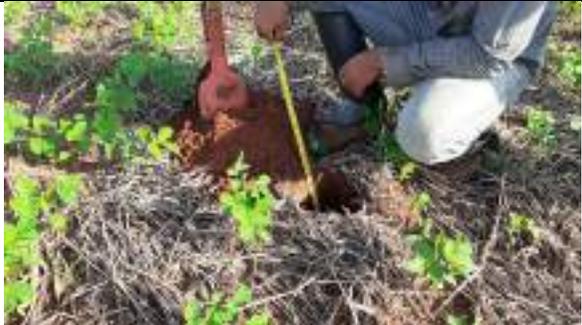
304	0809337/8508689 Faixa central do traçado da rodovia, área de plantio rotativo (soja).	0-110 cm: 3-1-2. A camada apresenta sedimento areno argiloso de cor avermelhada, textura áspera e fina granulometria (areia fina). O solo apresenta média/baixa compactação e alta porosidade.

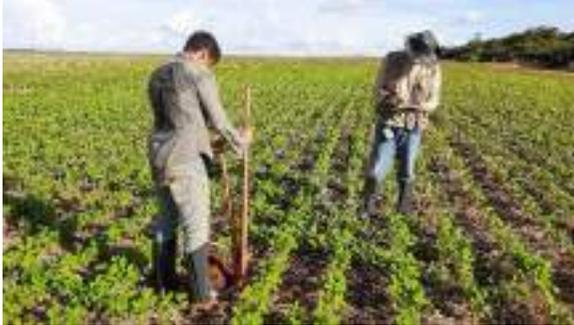
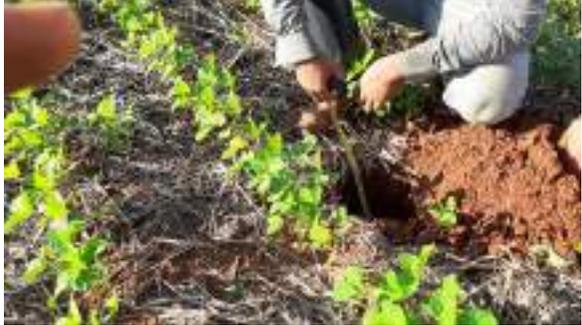
305	0809300/8508719 Faixa central do traçado da rodovia, área de plantio rotativo (soja).	0-110 cm: 3-1-2. A camada apresenta sedimento areno argiloso de cor avermelhada, textura áspera e fina granulometria (areia fina). O solo apresenta média/baixa compactação e alta porosidade.

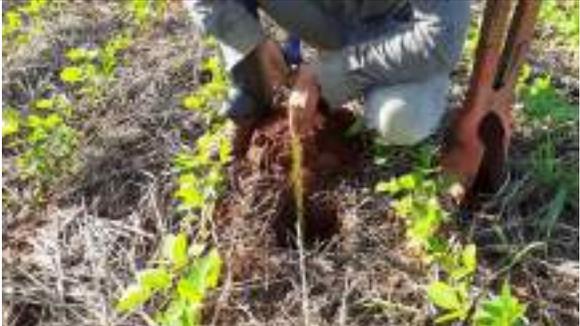
306	0809259/8508753 Faixa central do traçado da rodovia, área de plantio rotativo (soja).	0-110 cm: 3-1-2. A camada apresenta sedimento areno argiloso de cor avermelhada, textura áspera e fina granulometria (areia fina). O solo apresenta média/baixa compactação e alta porosidade.

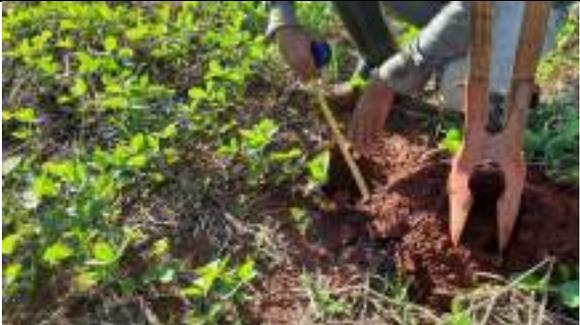
307	0809222/8508782 Faixa central do traçado da rodovia, área de plantio rotativo (soja).	0-110 cm: 3-1-2. A camada apresenta sedimento areno argiloso de cor avermelhada, textura áspera e fina granulometria (areia fina). O solo apresenta média/baixa compactação e alta porosidade.

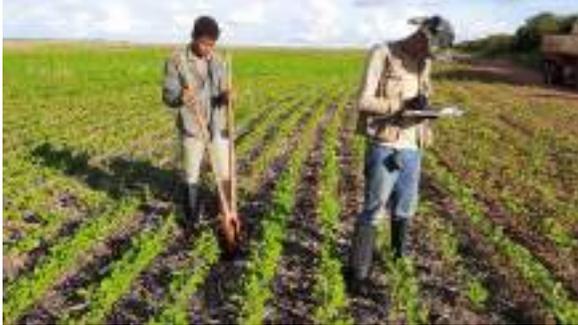
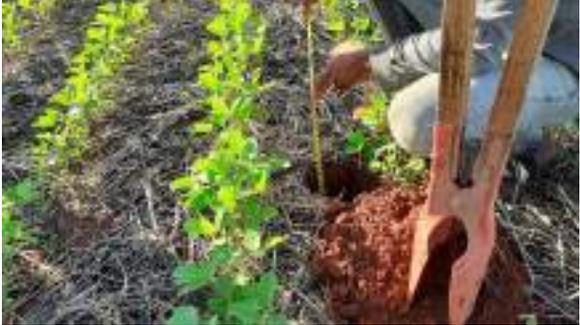
308	0809182/8508808 Faixa central do traçado da rodovia, área de plantio rotativo (soja).	0-120 cm: 3-1-2. A camada apresenta sedimento areno argiloso de cor avermelhada, textura áspera e fina granulometria (areia fina). O solo apresenta média/baixa compactação e alta porosidade.

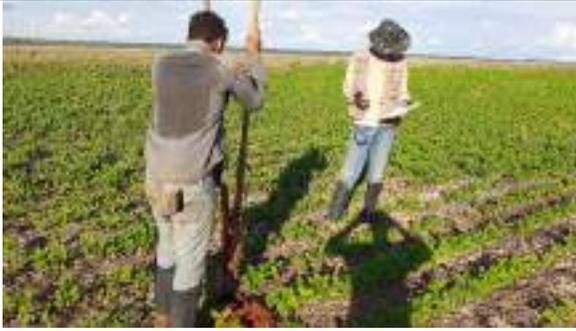
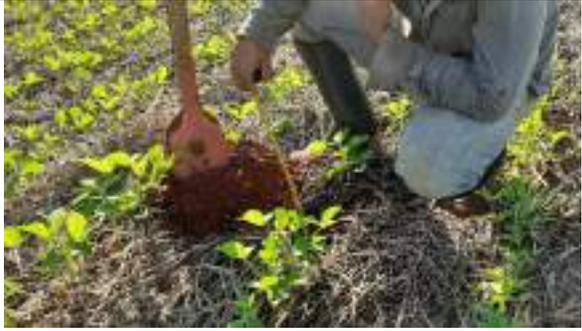
309	0809140/8508832 Faixa central do traçado da rodovia, área de plantio rotativo (soja).	0-100 cm: 3-1-2. A camada apresenta sedimento areno argiloso de cor avermelhada, textura áspera e fina granulometria (areia fina). O solo apresenta média/baixa compactação e alta porosidade.

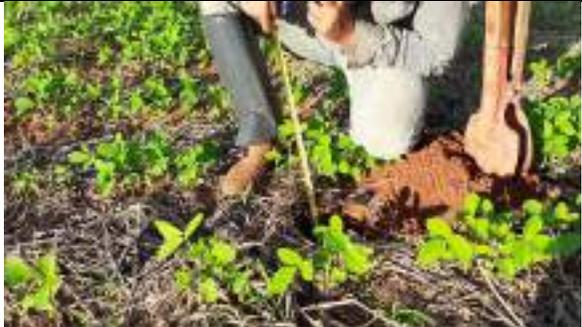
310	0809086/8508858 Faixa central do traçado da rodovia, área de plantio rotativo (soja).	0-110 cm: 3-1-2. A camada apresenta sedimento areno argiloso de cor avermelhada, textura áspera e fina granulometria (areia fina). O solo apresenta média/baixa compactação e alta porosidade.

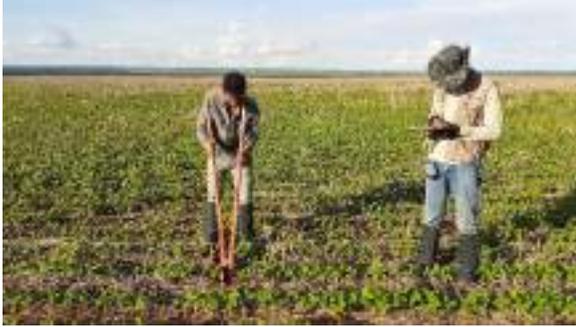
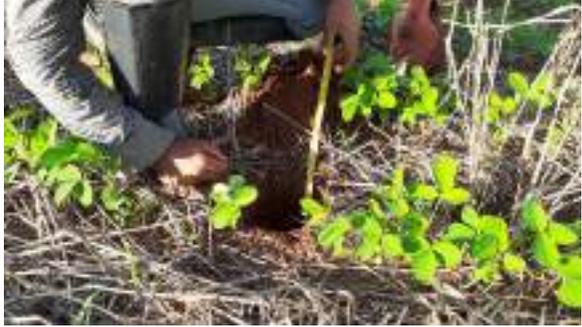
311	0809046/8508876 Faixa central do traçado da rodovia, área de plantio rotativo (soja).	0-100 cm: 3-1-2. A camada apresenta sedimento areno argiloso de cor avermelhada, textura áspera e fina granulometria (areia fina). O solo apresenta média/baixa compactação e alta porosidade.

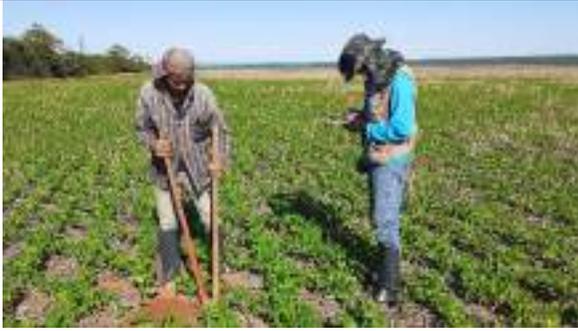
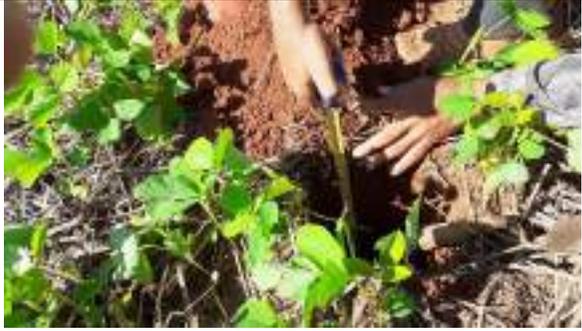
312	0809005/8508902 Faixa central do traçado da rodovia, área de plantio rotativo (soja).	0-100 cm: 3-1-2. A camada apresenta sedimento areno argiloso de cor avermelhada, textura áspera e fina granulometria (areia fina). O solo apresenta média/baixa compactação e alta porosidade.

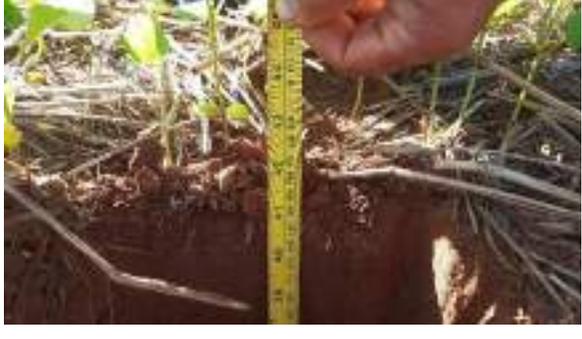
313	0808948/8508922 Faixa central do traçado da rodovia, área de plantio rotativo (soja).	0-110 cm: 3-1-2. A camada apresenta sedimento areno argiloso de cor avermelhada, textura áspera e fina granulometria (areia fina). O solo apresenta média/baixa compactação e alta porosidade.

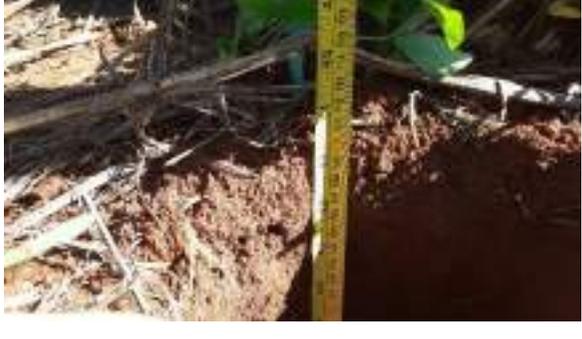
314	0808910/8508941 Faixa central do traçado da rodovia, área de plantio rotativo (soja).	0-110 cm: 3-1-2. A camada apresenta sedimento areno argiloso de cor avermelhada, textura áspera e fina granulometria (areia fina). O solo apresenta média/baixa compactação e alta porosidade.

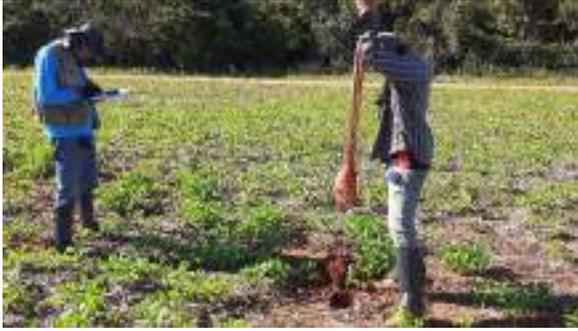
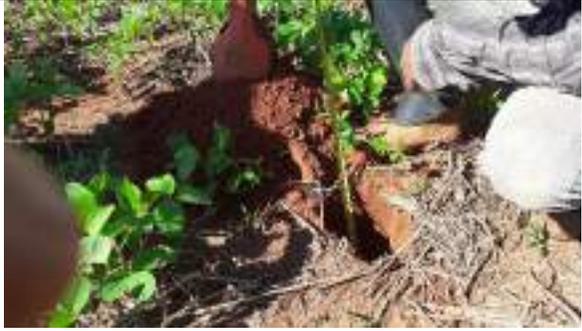
315	0808865/8508958 Faixa central do traçado da rodovia, área de plantio rotativo (soja).	0-110 cm: 3-1-2. A camada apresenta sedimento areno argiloso de cor avermelhada, textura áspera e fina granulometria (areia fina). O solo apresenta média/baixa compactação e alta porosidade.

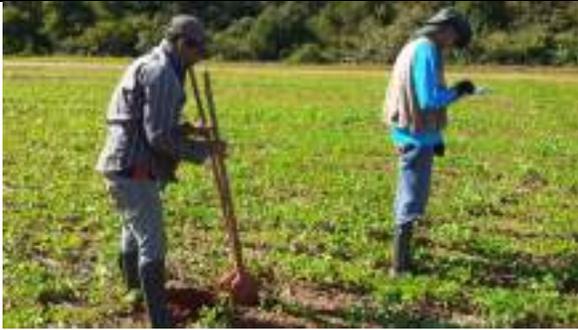
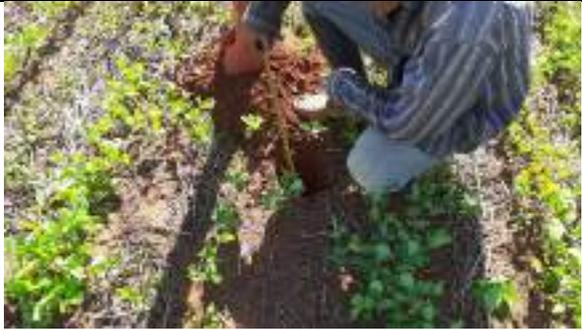
316	0808815/8508981 Faixa central do traçado da rodovia, área de plantio rotativo (soja).	0-100 cm: 3-1-2. A camada apresenta sedimento areno argiloso de cor avermelhada, textura áspera e fina granulometria (areia fina). O solo apresenta média/baixa compactação e alta porosidade.

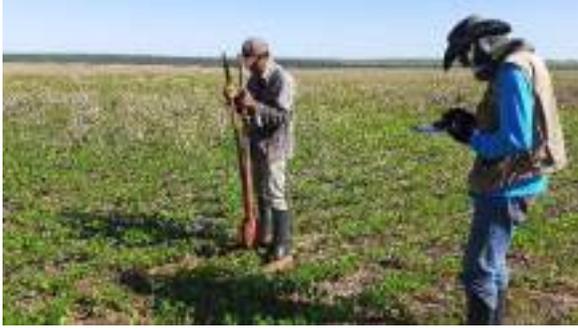
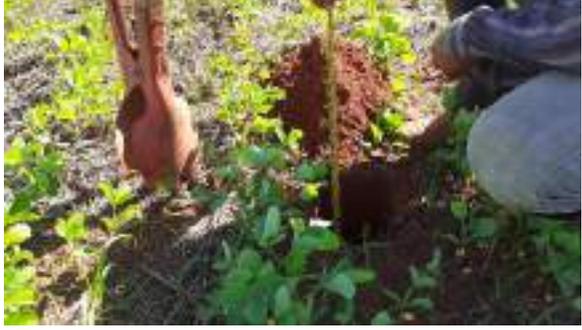
317	0808775/8508997 Faixa central do traçado da rodovia, área de plantio rotativo (soja).	0-120 cm: 3-1-2. A camada apresenta sedimento areno argiloso de cor avermelhada, textura áspera e fina granulometria (areia fina). O solo apresenta média/baixa compactação e alta porosidade.

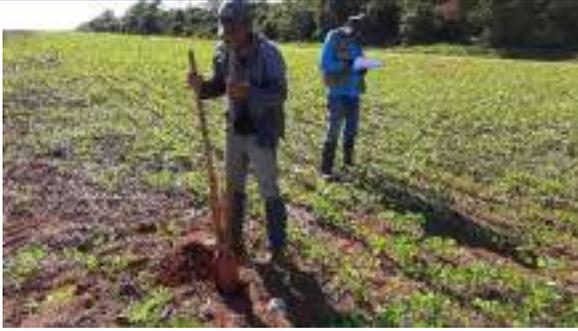
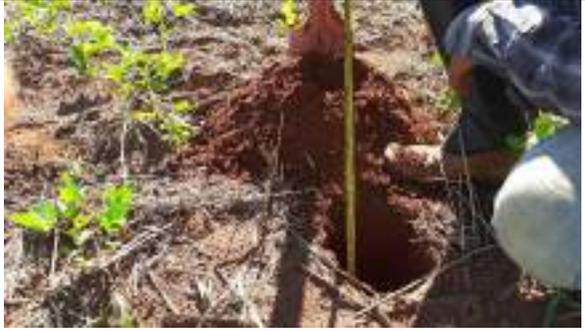
318	0808724/8509019 Faixa central do traçado da rodovia, área de plantio rotativo (soja).	0-110 cm: 3-1-2. A camada apresenta sedimento areno argiloso de cor avermelhada, textura áspera e fina granulometria (areia fina). O solo apresenta média/baixa compactação e alta porosidade.

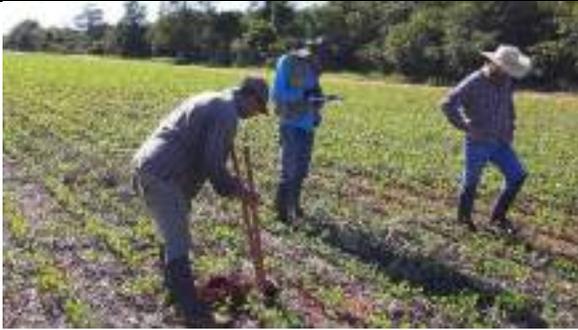
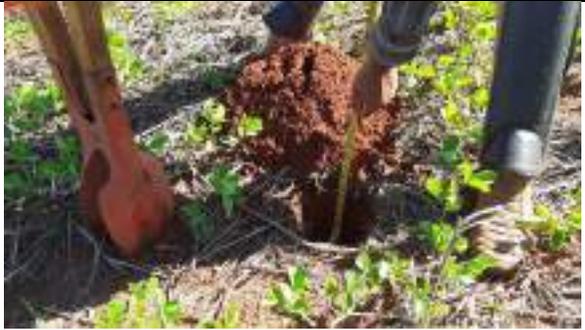
319	0808681/8509035 Faixa central do traçado da rodovia, área de plantio rotativo (soja).	0-110 cm: 3-1-2. A camada apresenta sedimento areno argiloso de cor avermelhada, textura áspera e fina granulometria (areia fina). O solo apresenta média/baixa compactação e alta porosidade.

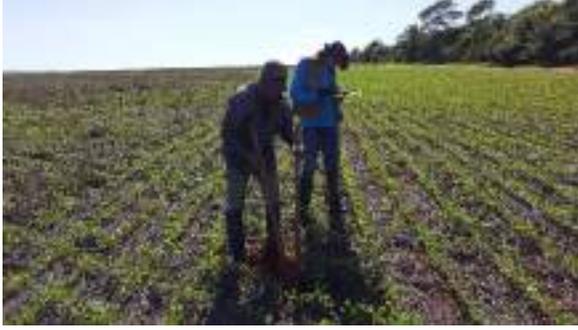
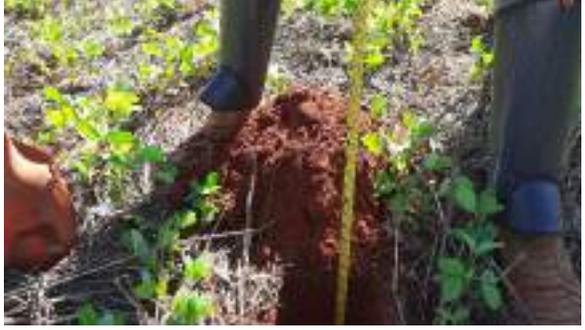
320	0808635/8509053 Faixa central do traçado da rodovia, área de plantio rotativo (soja).	0-100 cm: 3-1-2. A camada apresenta sedimento areno argiloso de cor avermelhada, textura áspera e fina granulometria (areia fina). O solo apresenta média/baixa compactação e alta porosidade.

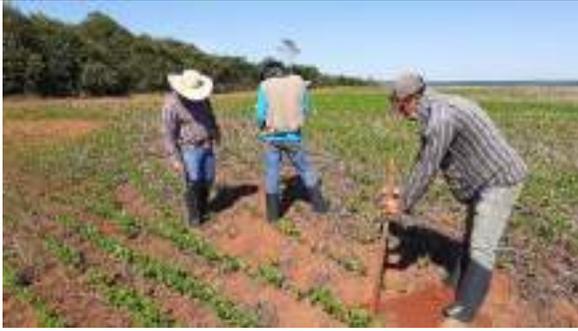
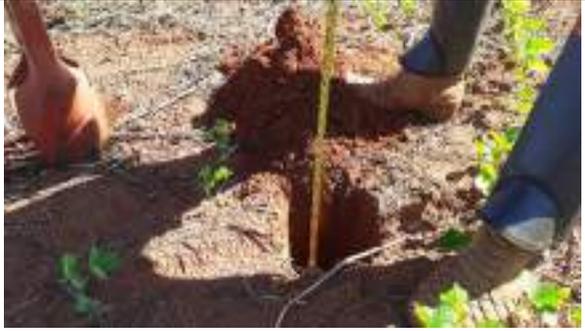
321	0808592/8509069 Faixa central do traçado da rodovia, área de plantio rotativo (soja).	0-120 cm: 3-1-2. A camada apresenta sedimento areno argiloso de cor avermelhada, textura áspera e fina granulometria (areia fina). O solo apresenta média/baixa compactação e alta porosidade.

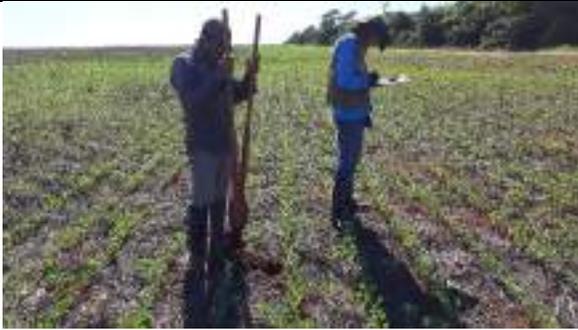
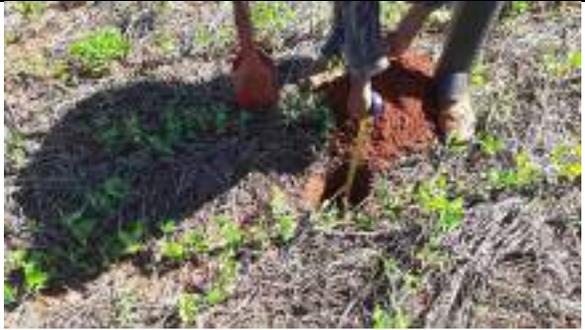
322	0808544/8509089 Faixa central do traçado da rodovia, área de plantio rotativo (soja).	0-110 cm: 3-1-2. A camada apresenta sedimento areno argiloso de cor avermelhada, textura áspera e fina granulometria (areia fina). O solo apresenta média/baixa compactação e alta porosidade.

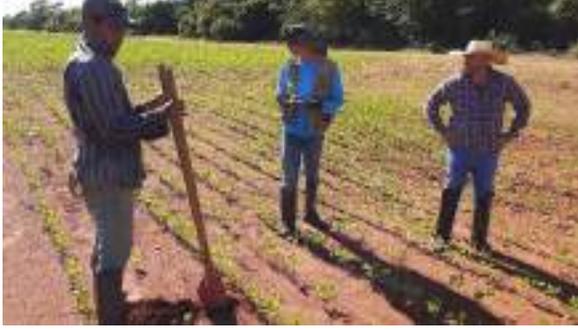
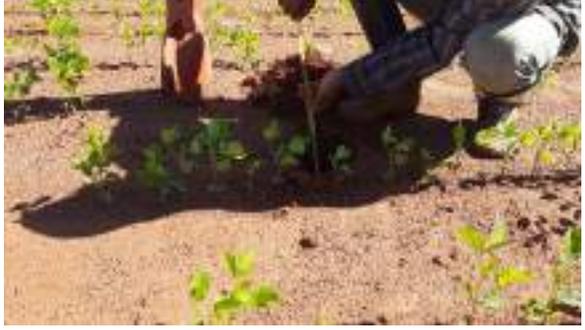
323	0808494/8509109 Faixa central do traçado da rodovia, área de plantio rotativo (soja).	0-120 cm: 3-1-2. A camada apresenta sedimento areno argiloso de cor avermelhada, textura áspera e fina granulometria (areia fina). O solo apresenta média/baixa compactação e alta porosidade.

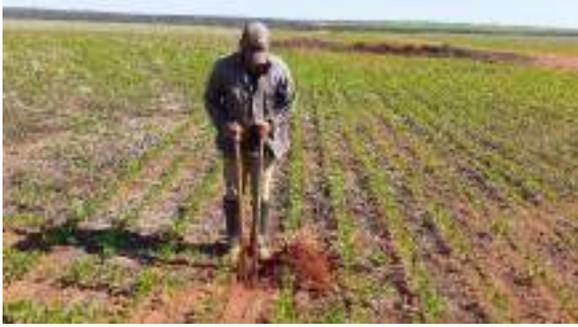
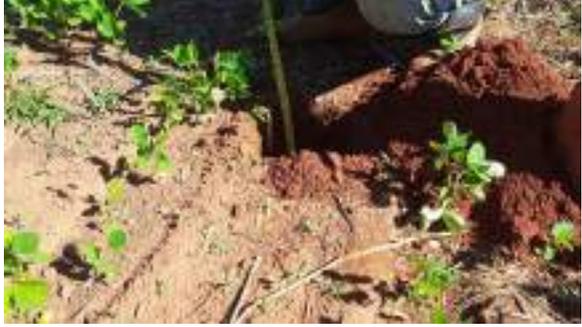
324	0808451/8509122 Faixa central do traçado da rodovia, área de plantio rotativo (soja).	0-100 cm: 3-1-2. A camada apresenta sedimento areno argiloso de cor avermelhada, textura áspera e fina granulometria (areia fina). O solo apresenta média/baixa compactação e alta porosidade.

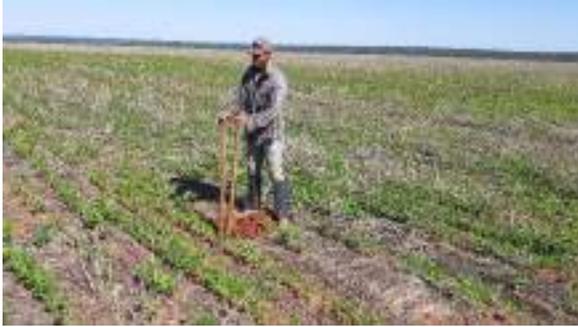
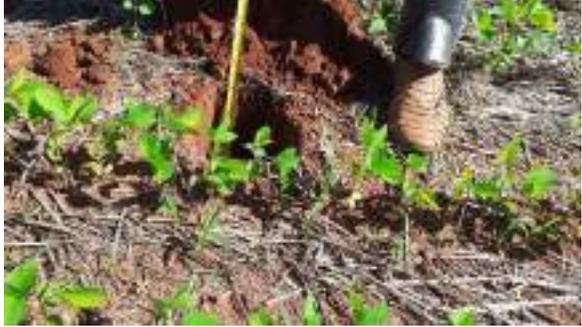
325	0808401/8509142 Faixa central do traçado da rodovia, área de plantio rotativo (soja).	0-120 cm: 3-1-2. A camada apresenta sedimento areno argiloso de cor avermelhada, textura áspera e fina granulometria (areia fina). O solo apresenta média/baixa compactação e alta porosidade.

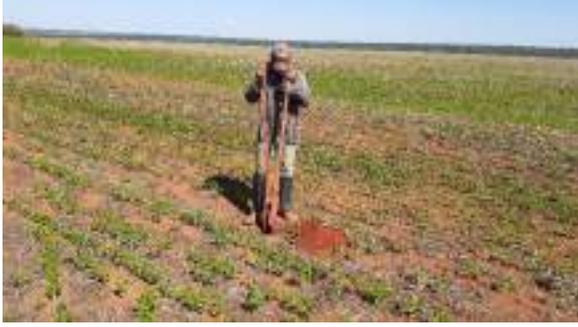
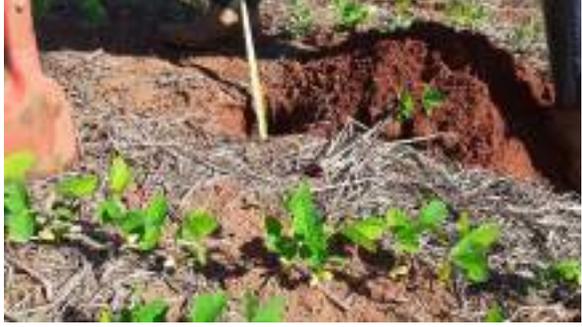
326	0808353/8509160 Faixa central do traçado da rodovia, área de plantio rotativo (soja).	0-130 cm: 3-1-2. A camada apresenta sedimento areno argiloso de cor avermelhada, textura áspera e fina granulometria (areia fina). O solo apresenta média/baixa compactação e alta porosidade.

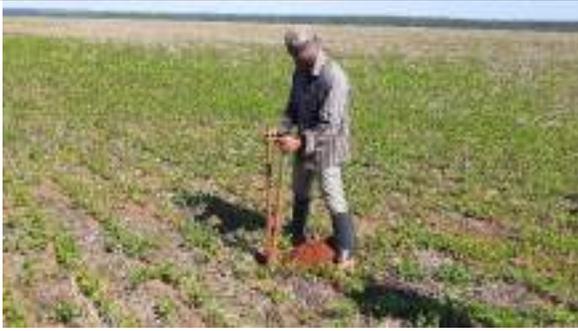
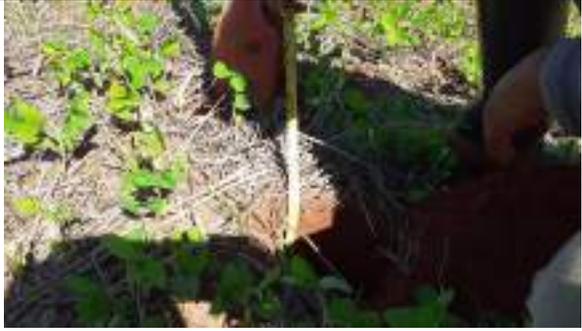
327	0808307/8509177 Faixa central do traçado da rodovia, área de plantio rotativo (soja).	0-100 cm: 3-1-2. A camada apresenta sedimento areno argiloso de cor avermelhada, textura áspera e fina granulometria (areia fina). O solo apresenta média/baixa compactação e alta porosidade.

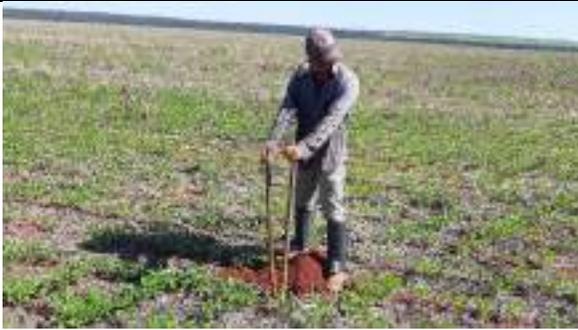
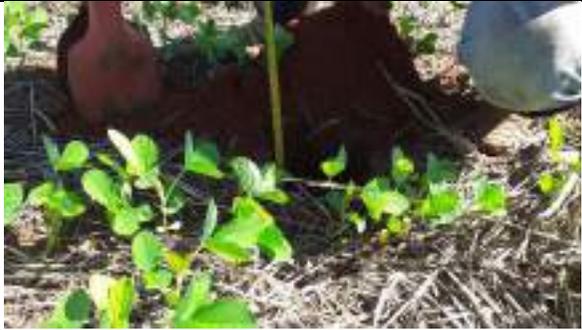
228	0808261/8509197 Faixa central do traçado da rodovia, área de plantio rotativo (soja).	0-110 cm: 3-1-2. A camada apresenta sedimento areno argiloso de cor avermelhada, textura áspera e fina granulometria (areia fina). O solo apresenta média/baixa compactação e alta porosidade.

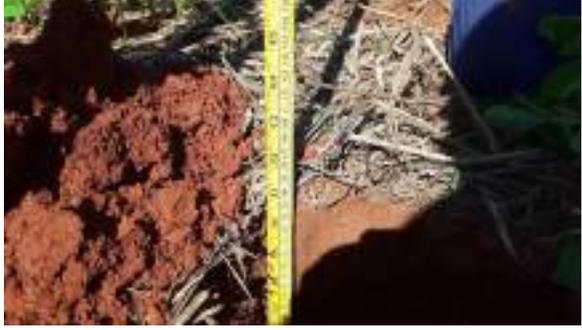
329	0808215/8509215 Faixa central do traçado da rodovia, área de plantio rotativo (soja).	0-100 cm: 3-1-2. A camada apresenta sedimento areno argiloso de cor avermelhada, textura áspera e fina granulometria (areia fina). O solo apresenta média/baixa compactação e alta porosidade.

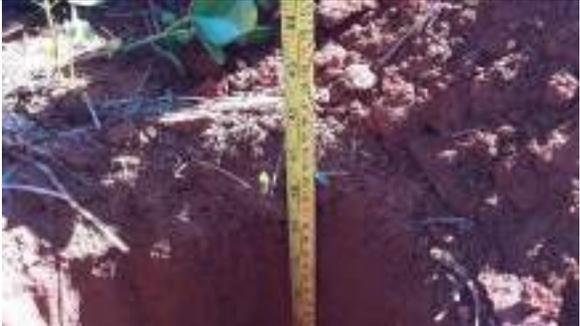
330	0808169/8509232 Faixa central do traçado da rodovia, área de plantio rotativo (soja).	0-110 cm: 3-1-2. A camada apresenta sedimento areno argiloso de cor avermelhada, textura áspera e fina granulometria (areia fina). O solo apresenta média/baixa compactação e alta porosidade.

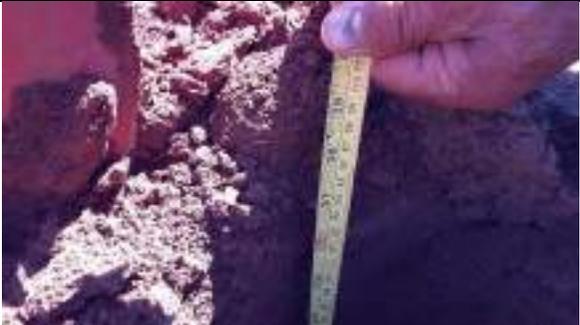
331	0808120/8509253 Faixa central do traçado da rodovia, área de plantio rotativo (soja).	0-110 cm: 3-1-2. A camada apresenta sedimento areno argiloso de cor avermelhada, textura áspera e fina granulometria (areia fina). O solo apresenta média/baixa compactação e alta porosidade.

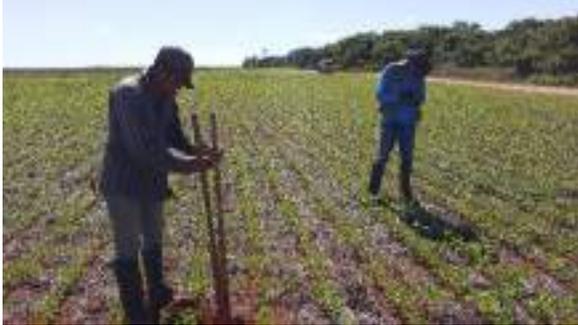
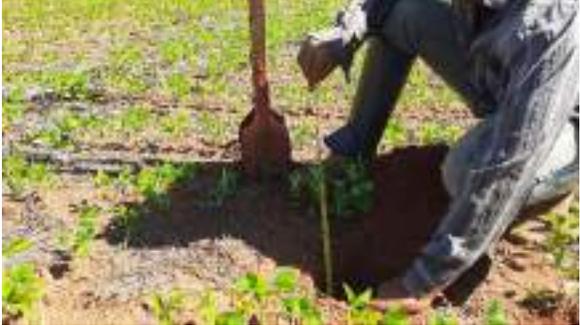
332	0808069/8509274 Faixa central do traçado da rodovia, área de plantio rotativo (soja).	0-110 cm: 3-1-2. A camada apresenta sedimento areno argiloso de cor avermelhada, textura áspera e fina granulometria (areia fina). O solo apresenta média/baixa compactação e alta porosidade.

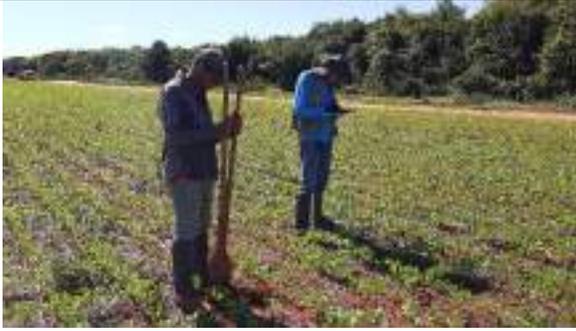
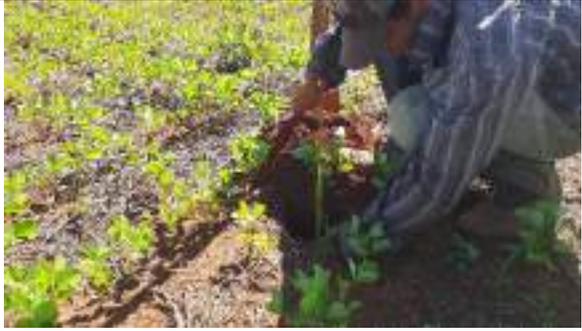
333	0808030/8509290 Faixa central do traçado da rodovia, área de plantio rotativo (soja).	0-130 cm: 3-1-2. A camada apresenta sedimento areno argiloso de cor avermelhada, textura áspera e fina granulometria (areia fina). O solo apresenta média/baixa compactação e alta porosidade.

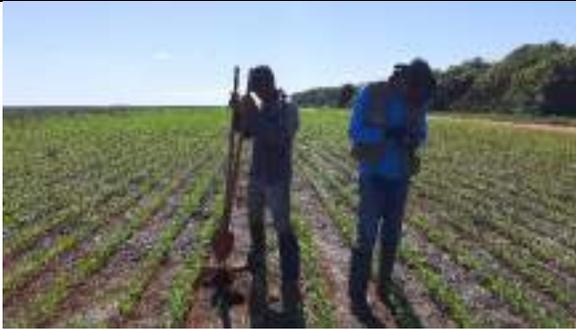
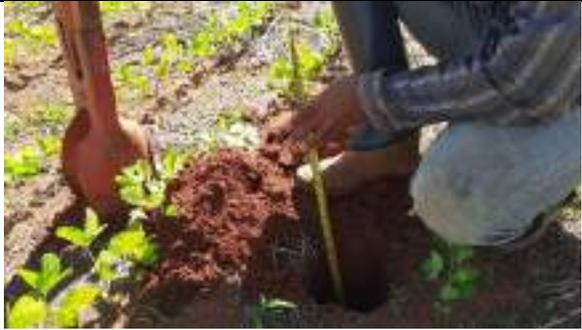
335	0807931/8509331 Faixa central do traçado da rodovia, área de plantio rotativo (soja).	0-110 cm: 3-1-2. A camada apresenta sedimento areno argiloso de cor avermelhada, textura áspera e fina granulometria (areia fina). O solo apresenta média/baixa compactação e alta porosidade.
