**RELATÓRIO FINAL**

**Avaliação de Impacto ao Patrimônio Arqueológico no segmento a ser impactado pela  
pavimentação da Rodovia MT-130, trecho: Entre BR-242 (Santiago do Norte) Entre BR-242 (Gaúcha  
do Norte) com extensão de 26,12 km, Paranatinga, Mato Grosso**

COORDENADAS GEOGRÁFICAS: 13°24'00"S / 54°12'00"W  
PROCESSO IPHAN N° 01425.000439/2018-41

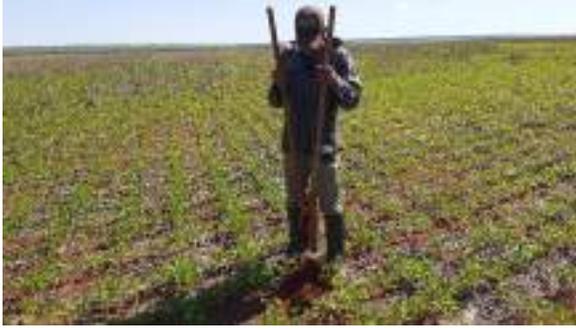
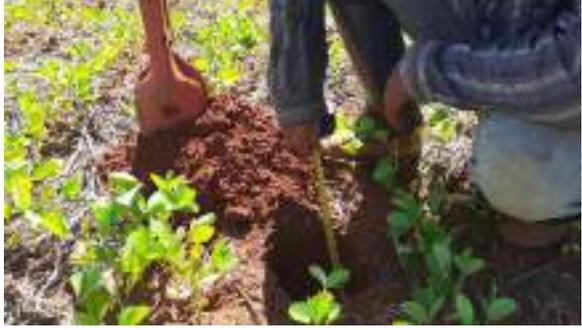
336	0807891/8509347 Faixa central do traçado da rodovia, área de plantio rotativo (soja).	0-110 cm: 3-1-2. A camada apresenta sedimento areno argiloso de cor avermelhada, textura áspera e fina granulometria (areia fina). O solo apresenta média/baixa compactação e alta porosidade.

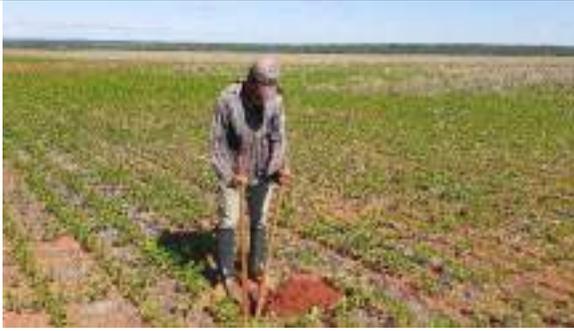
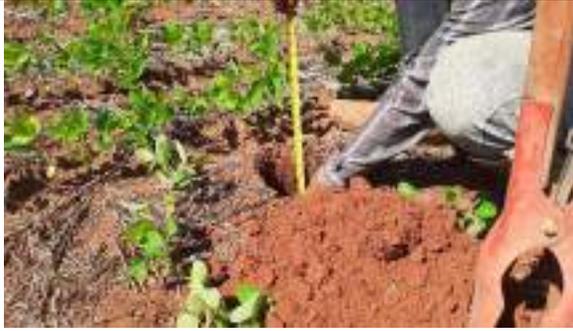
337	0807841/8509363 Faixa central do traçado da rodovia, área de plantio rotativo (soja).	0-110 cm: 3-1-2. A camada apresenta sedimento areno argiloso de cor avermelhada, textura áspera e fina granulometria (areia fina). O solo apresenta média/baixa compactação e alta porosidade.

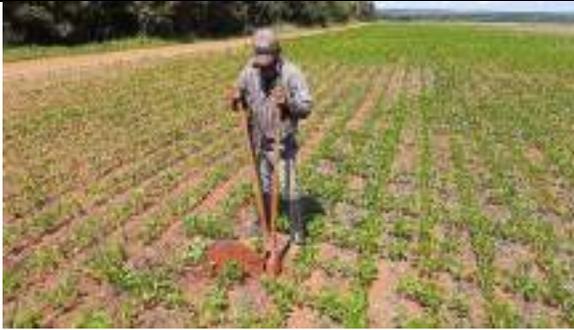
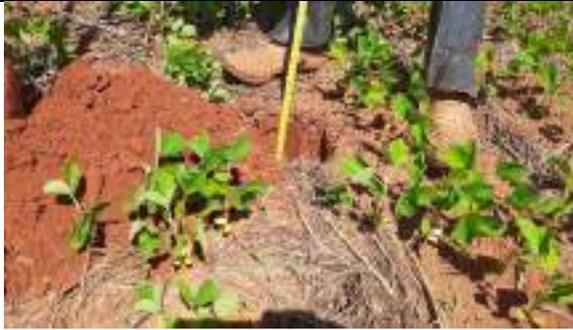
338	0807799/8509381 Faixa central do traçado da rodovia, área de plantio rotativo (soja).	0-120 cm: 3-1-2. A camada apresenta sedimento areno argiloso de cor avermelhada, textura áspera e fina granulometria (areia fina). O solo apresenta média/baixa compactação e alta porosidade.

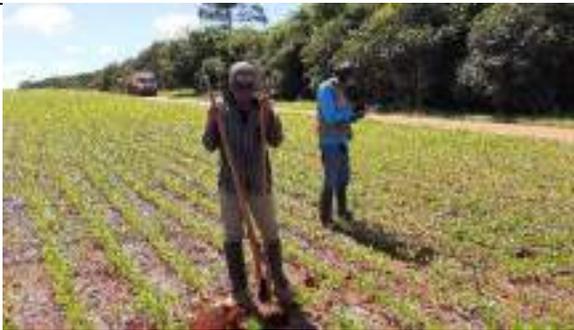
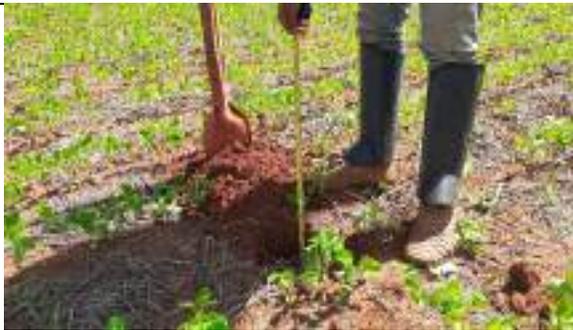
339	0807740/8509403 Faixa central do traçado da rodovia, área de plantio rotativo (soja).	0-130 cm: 3-1-2. A camada apresenta sedimento areno argiloso de cor avermelhada, textura áspera e fina granulometria (areia fina). O solo apresenta média/baixa compactação e alta porosidade.

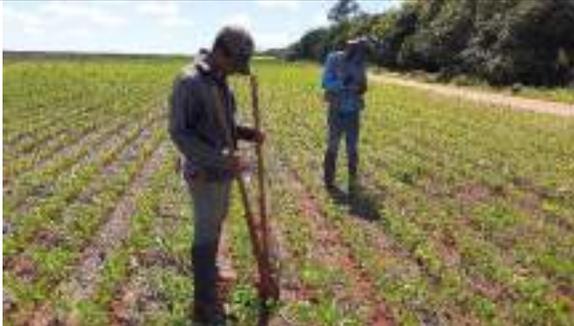
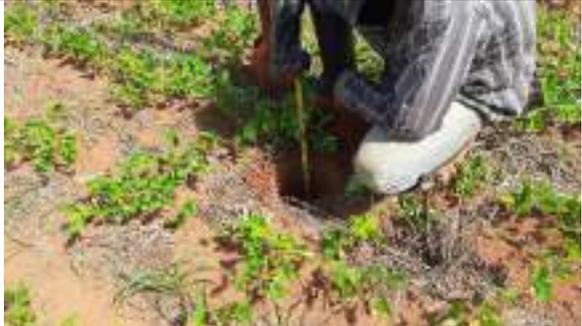
340	0807694/8509422 Faixa central do traçado da rodovia, área de plantio rotativo (soja).	0-110 cm: 3-1-2. A camada apresenta sedimento areno argiloso de cor avermelhada, textura áspera e fina granulometria (areia fina). O solo apresenta média/baixa compactação e alta porosidade.

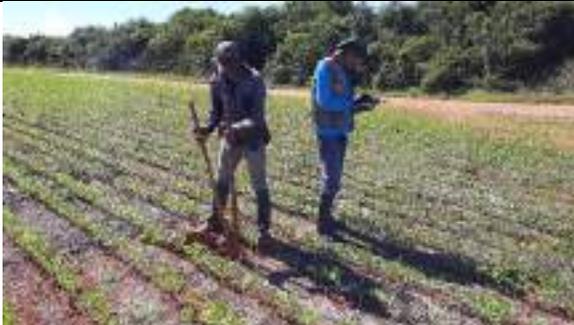
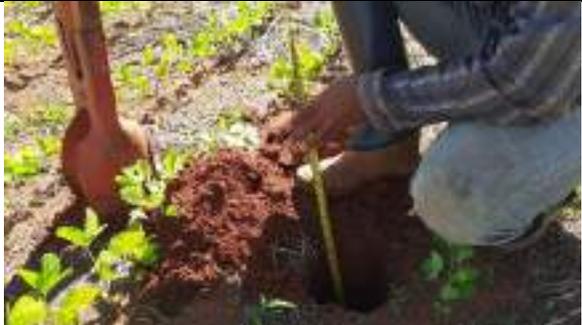
341	0807653/8509438 Faixa central do traçado da rodovia, área de plantio rotativo (soja).	0-110 cm: 3-1-2. A camada apresenta sedimento areno argiloso de cor avermelhada, textura áspera e fina granulometria (areia fina). O solo apresenta média/baixa compactação e alta porosidade.

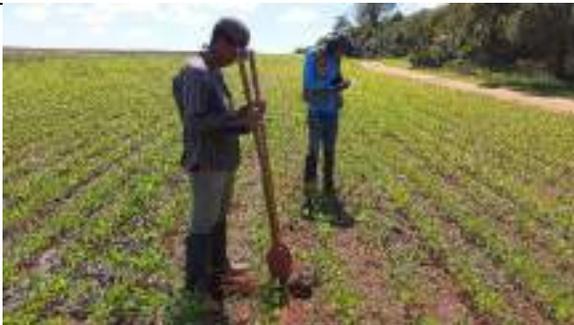
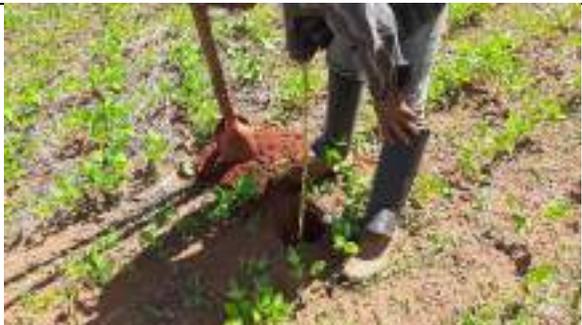
342	0807593/8509459 Faixa central do traçado da rodovia, área de plantio rotativo (soja).	0-110 cm: 3-1-2. A camada apresenta sedimento areno argiloso de cor avermelhada, textura áspera e fina granulometria (areia fina). O solo apresenta média/baixa compactação e alta porosidade.

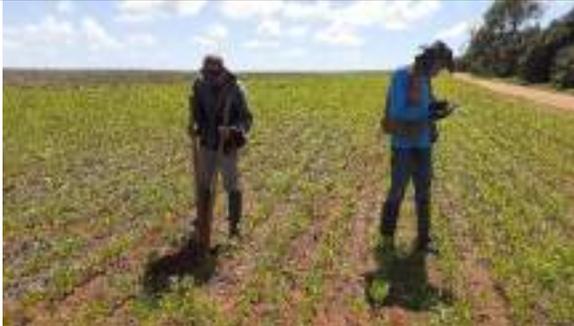
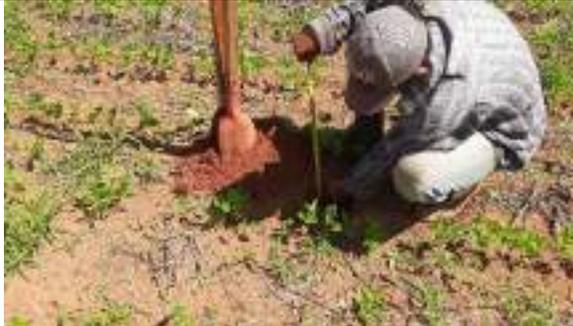
343	0807524/8509486 Faixa central do traçado da rodovia, área de plantio rotativo (soja).	0-110 cm: 3-1-2. A camada apresenta sedimento areno argiloso de cor avermelhada, textura áspera e fina granulometria (areia fina). O solo apresenta média/baixa compactação e alta porosidade.

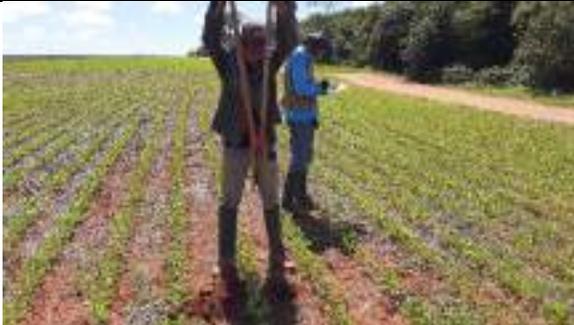
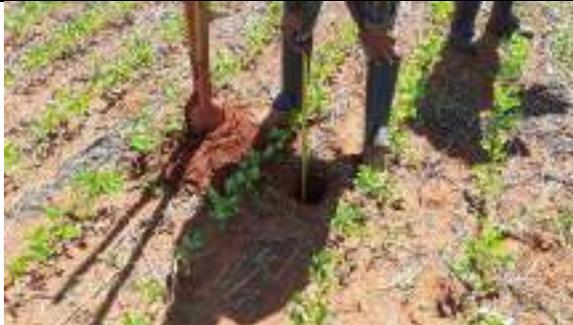
344	0807474/8509508 Faixa central do traçado da rodovia, área de plantio rotativo (soja).	0-100 cm: 3-1-2. A camada apresenta sedimento areno argiloso de cor avermelhada, textura áspera e fina granulometria (areia fina). O solo apresenta média/baixa compactação e alta porosidade.

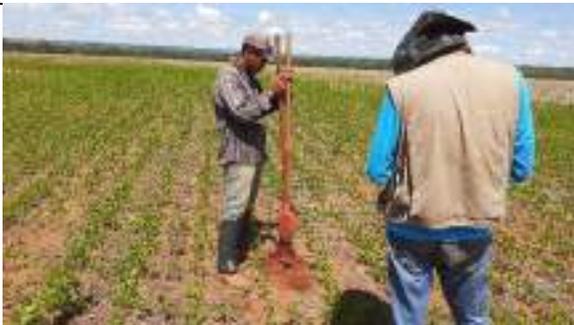
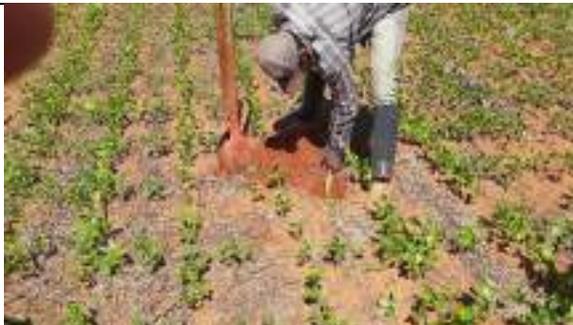
345	0807425/8509527 Faixa central do traçado da rodovia, área de plantio rotativo (soja).	0-110 cm: 3-1-2. A camada apresenta sedimento areno argiloso de cor avermelhada, textura áspera e fina granulometria (areia fina). O solo apresenta média/baixa compactação e alta porosidade.

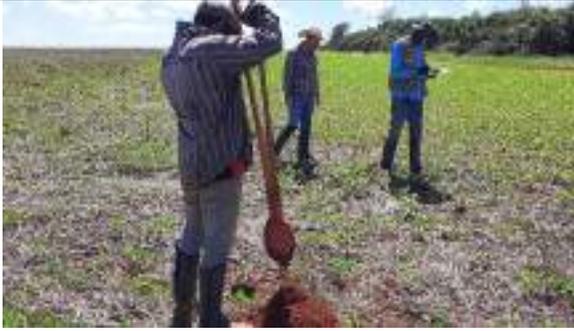
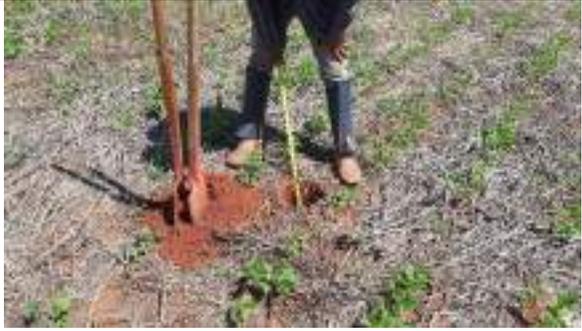
346	0807377/8509550 Faixa central do traçado da rodovia, área de plantio rotativo (soja).	0-100 cm: 3-1-2. A camada apresenta sedimento areno argiloso de cor avermelhada, textura áspera e fina granulometria (areia fina). O solo apresenta média/baixa compactação e alta porosidade.

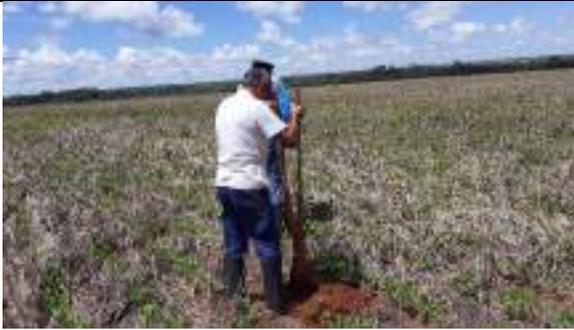
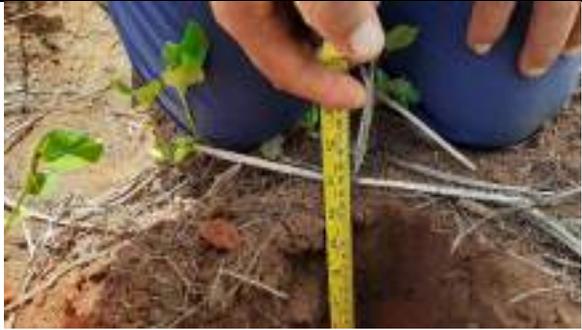
347	0807334/8509566 Faixa central do traçado da rodovia, área de plantio rotativo (soja).	0-110 cm: 3-1-2. A camada apresenta sedimento areno argiloso de cor avermelhada, textura áspera e fina granulometria (areia fina). O solo apresenta média/baixa compactação e alta porosidade.

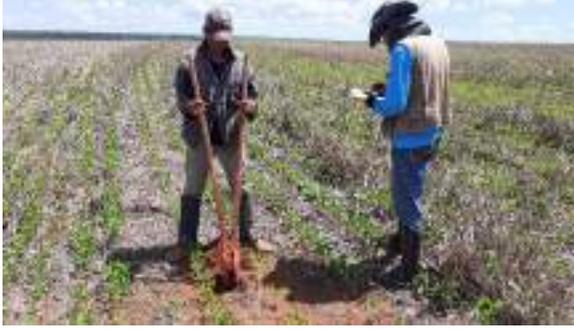
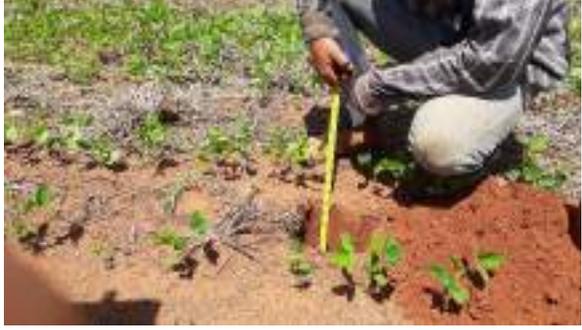
348	0807282/8509583 Faixa central do traçado da rodovia, área de plantio rotativo (soja).	0-110 cm: 3-1-2. A camada apresenta sedimento areno argiloso de cor avermelhada, textura áspera e fina granulometria (areia fina). O solo apresenta média/baixa compactação e alta porosidade.

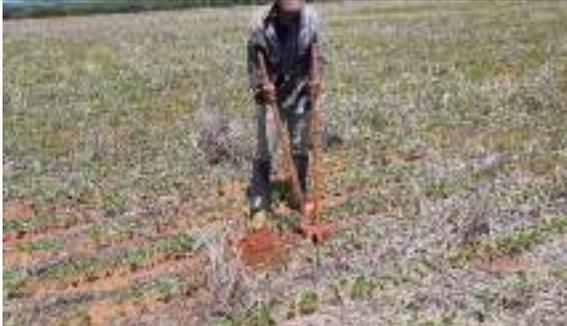
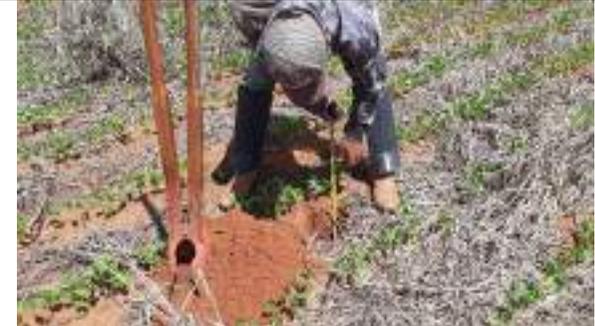
349	0807235/8509607 Faixa central do traçado da rodovia, área de plantio rotativo (soja).	0-130 cm: 3-1-2. A camada apresenta sedimento areno argiloso de cor avermelhada, textura áspera e fina granulometria (areia fina). O solo apresenta média/baixa compactação e alta porosidade.

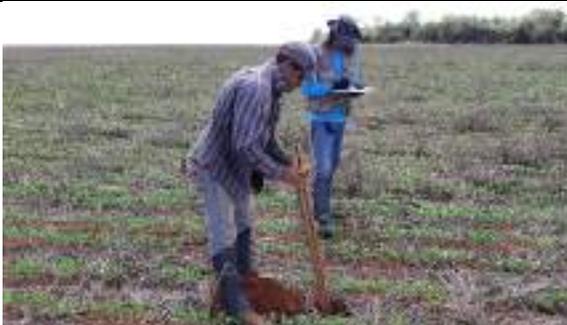
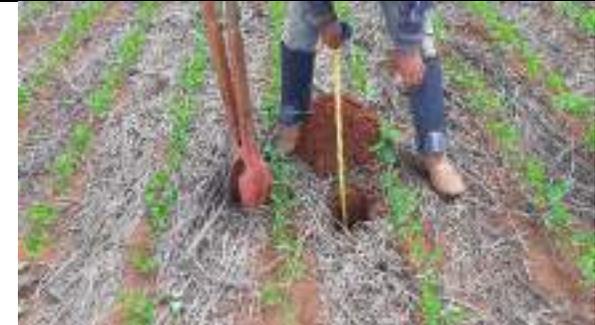
350	0807191/8509626 Faixa central do traçado da rodovia, área de plantio rotativo (soja).	0-130 cm: 3-1-2. A camada apresenta sedimento areno argiloso de cor avermelhada, textura áspera e fina granulometria (areia fina). O solo apresenta média/baixa compactação e alta porosidade.

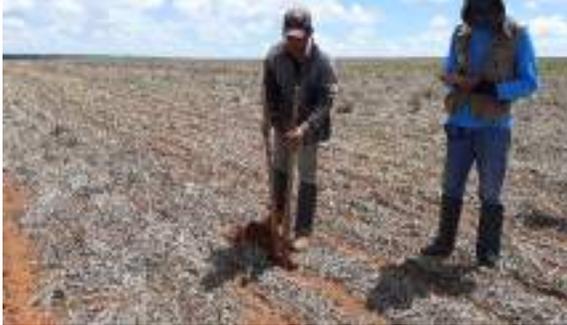
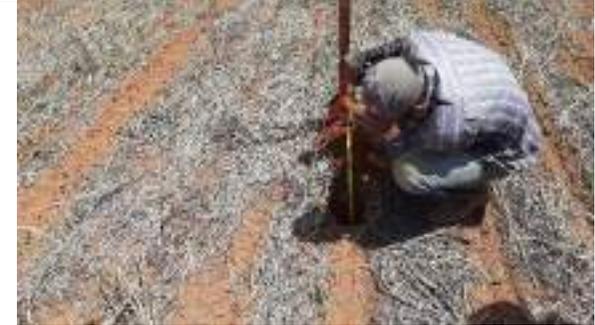
351	0807145/8509639 Faixa central do traçado da rodovia, área de plantio rotativo (soja).	0-110 cm: 3-1-2. A camada apresenta sedimento areno argiloso de cor avermelhada, textura áspera e fina granulometria (areia fina). O solo apresenta média/baixa compactação e alta porosidade.

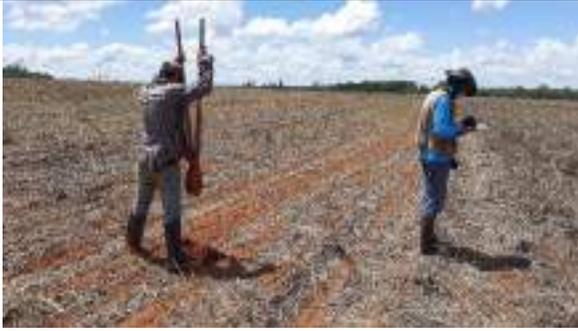
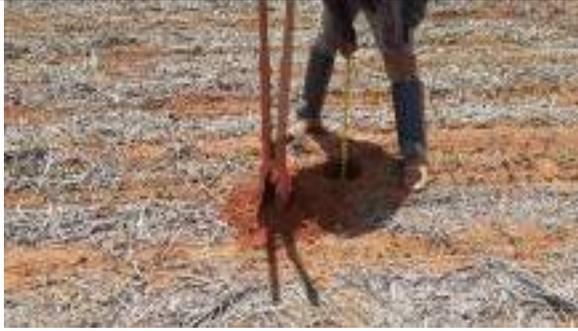
352	0807095/8509649 Faixa central do traçado da rodovia, área de plantio rotativo (soja).	0-110 cm: 3-1-2. A camada apresenta sedimento areno argiloso de cor avermelhada, textura áspera e fina granulometria (areia fina). O solo apresenta média/baixa compactação e alta porosidade.

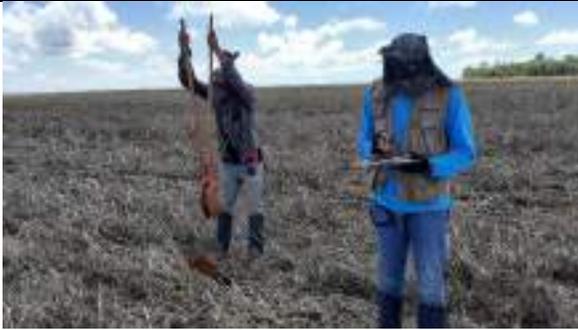
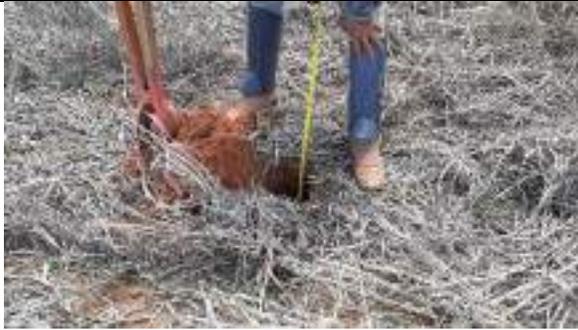
353	0807051/8509663 Faixa central do traçado da rodovia, área de plantio rotativo (soja).	0-120 cm: 3-1-2. A camada apresenta sedimento areno argiloso de cor avermelhada, textura áspera e fina granulometria (areia fina). O solo apresenta média/baixa compactação e alta porosidade.

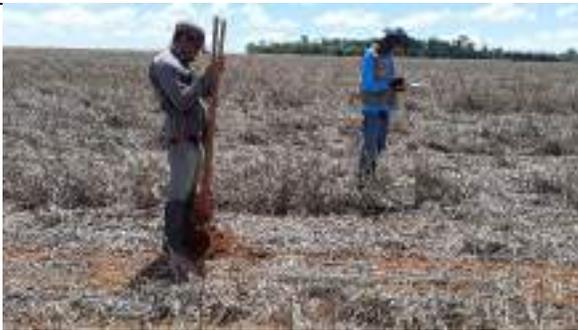
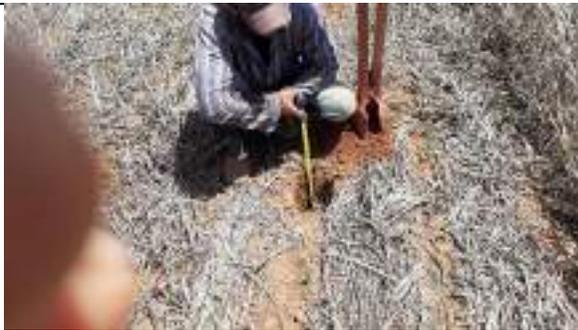
354	0807003/8509679 Faixa central do traçado da rodovia, área de plantio rotativo (soja).	0-110 cm: 3-1-2. A camada apresenta sedimento areno argiloso de cor avermelhada, textura áspera e fina granulometria (areia fina). O solo apresenta média/baixa compactação e alta porosidade.

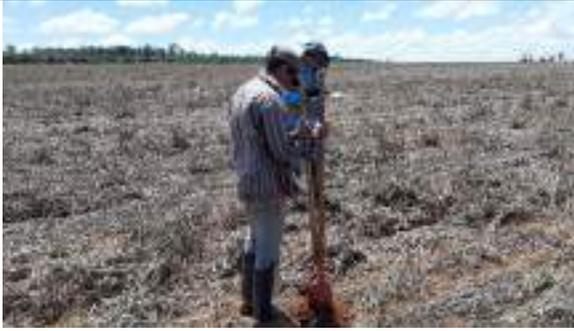
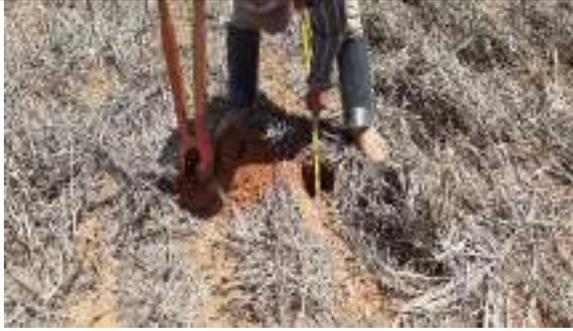
355	0806952/8509697 Faixa central do traçado da rodovia, área de plantio rotativo (soja).	0-120 cm: 3-1-2. A camada apresenta sedimento areno argiloso de cor avermelhada, textura áspera e fina granulometria (areia fina). O solo apresenta média/baixa compactação e alta porosidade.

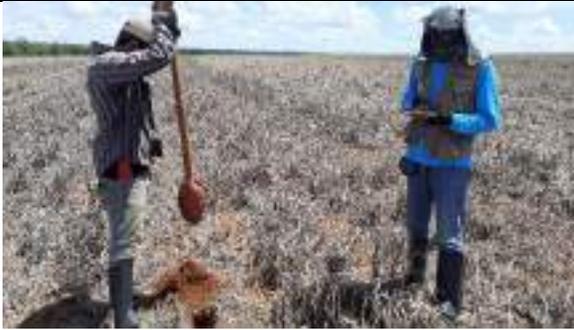
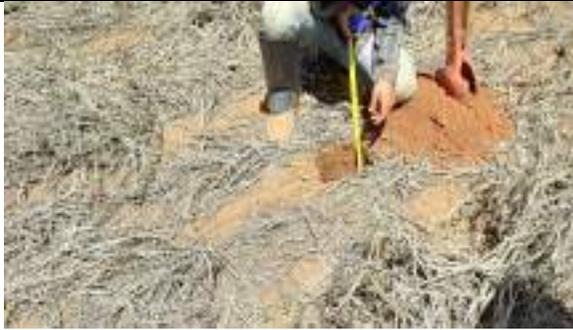
356	0806909/8509708 Faixa central do traçado da rodovia, área de plantio rotativo (soja).	0-120 cm: 3-1-2. A camada apresenta sedimento areno argiloso de cor avermelhada, textura áspera e fina granulometria (areia fina). O solo apresenta média/baixa compactação e alta porosidade.

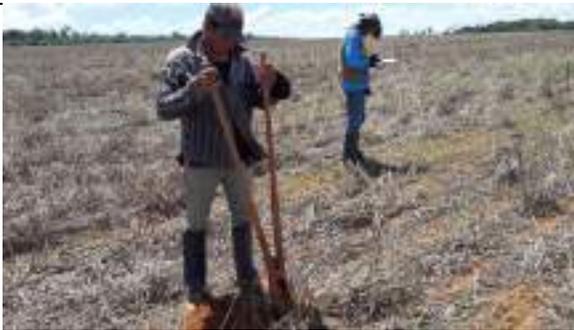
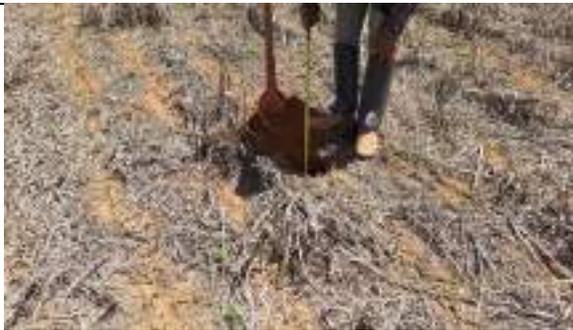
357	0806861/8509727 Faixa central do traçado da rodovia, área de plantio rotativo (soja).	0-120 cm: 3-1-2. A camada apresenta sedimento areno argiloso de cor avermelhada, textura áspera e fina granulometria (areia fina). O solo apresenta média/baixa compactação e alta porosidade.

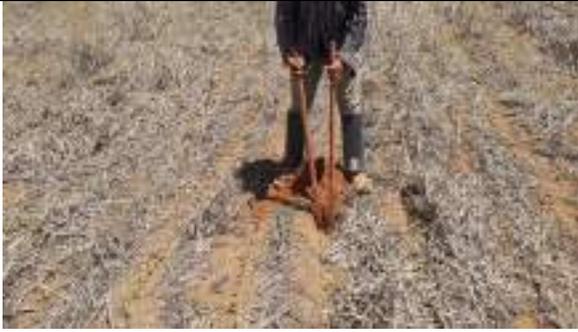
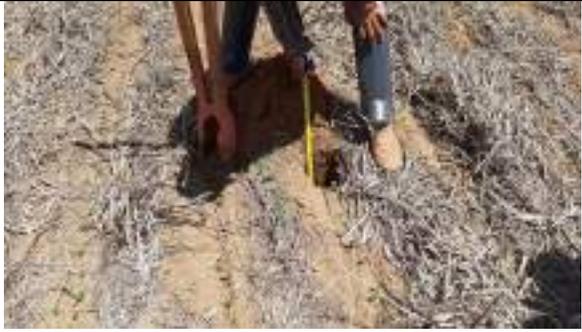
358	0806816/8509742 Faixa central do traçado da rodovia. Antiga área de plantio, vegetação capoeira fase de regeneração. Margem direita do Rio Jatobá.	0-120 cm: 3-3-2. A camada apresenta sedimento areno argiloso de cor amarelada, textura áspera e fina granulometria (areia fina). O solo apresenta média/baixa compactação e alta porosidade.

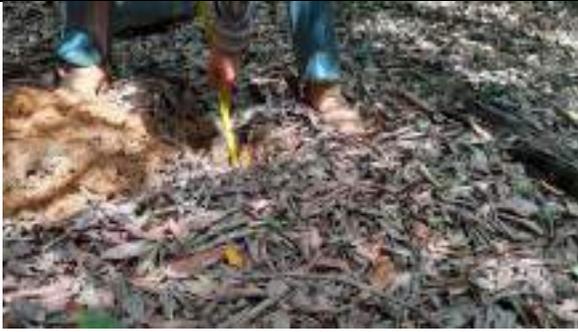
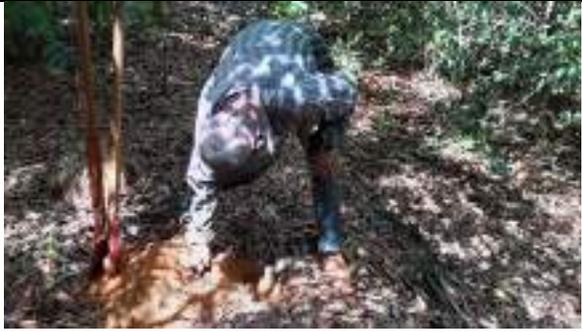
359	0806767/8509755 Faixa central do traçado da rodovia. Antiga área de plantio, vegetação capoeira fase de regeneração. Margem direita do Rio Jatobá.	0-110 cm: 3-3-2. A camada apresenta sedimento areno argiloso de cor amarelada, textura áspera e fina granulometria (areia fina). O solo apresenta média/baixa compactação e alta porosidade.

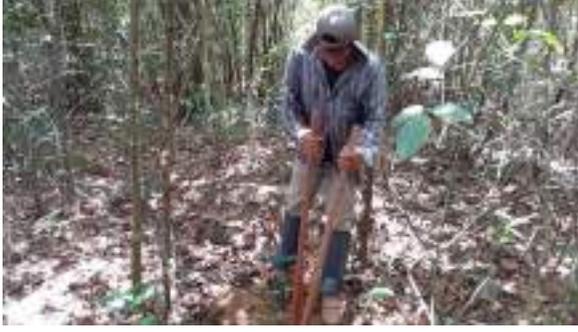
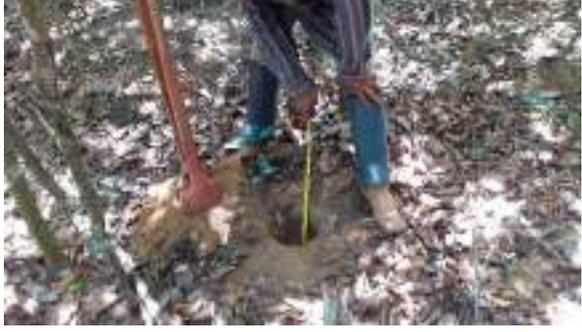
360	0806709/8509776 Faixa central do traçado da rodovia. Antiga área de plantio, vegetação capoeira fase de regeneração. Margem direita do Rio Jatobá.	0-120 cm: 3-3-2. A camada apresenta sedimento areno argiloso de cor amarelada, textura áspera e fina granulometria (areia fina). O solo apresenta média/baixa compactação e alta porosidade.

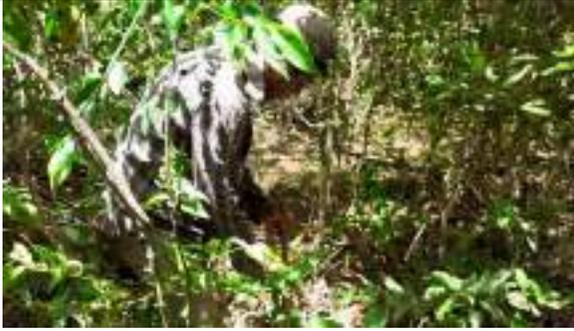
361	0806673/8509769 Faixa central do traçado da rodovia. Antiga área de plantio, vegetação capoeira fase de regeneração. Margem direita do Rio Jatobá.	0-110 cm: 3-3-2. A camada apresenta sedimento areno argiloso de cor amarelada, textura áspera e fina granulometria (areia fina). O solo apresenta média/baixa compactação e alta porosidade.

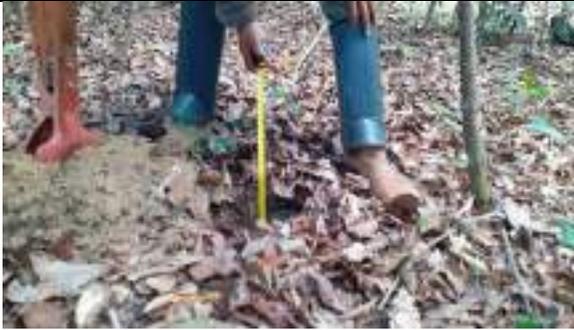
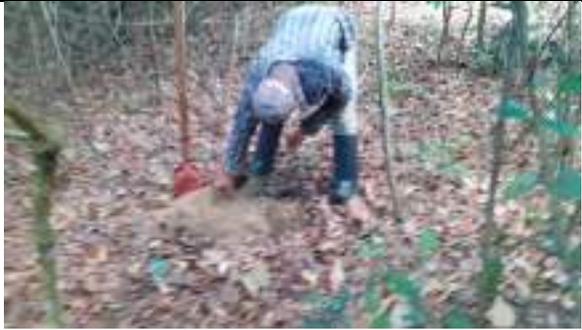
362	0806621/8509798 Faixa central do traçado da rodovia. Antiga área de plantio, vegetação capoeira fase de regeneração. Margem direita do Rio Jatobá.	0-120 cm: 3-3-2. A camada apresenta sedimento areno argiloso de cor amarelada, textura áspera e fina granulometria (areia fina). O solo apresenta média/baixa compactação e alta porosidade.

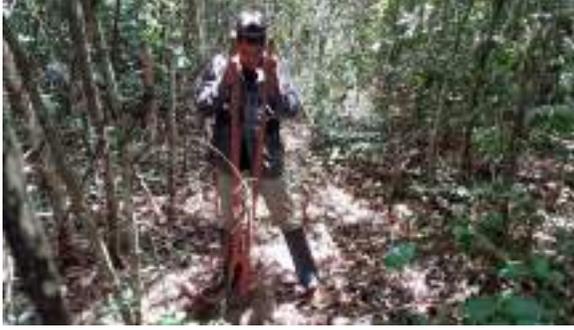
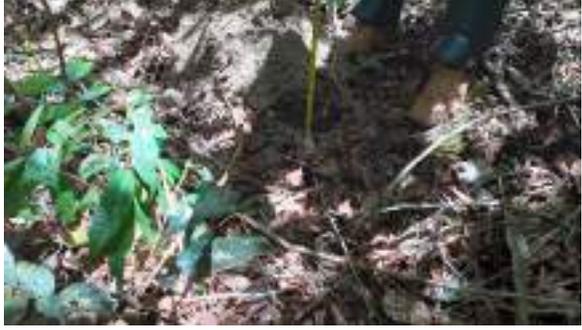
363	0806573/8509815 Faixa central do traçado da rodovia. Antiga área de plantio, vegetação capoeira fase de regeneração. Margem direita do Rio Jatobá.	0-120 cm: 4-6-2. (Terra preta) Sedimento argilo arenoso de cor preta, a camada apresenta granulometria fina. O solo apresenta média/baixa compactação e media porosidade.

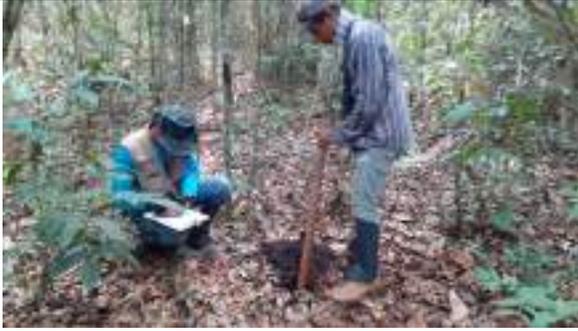
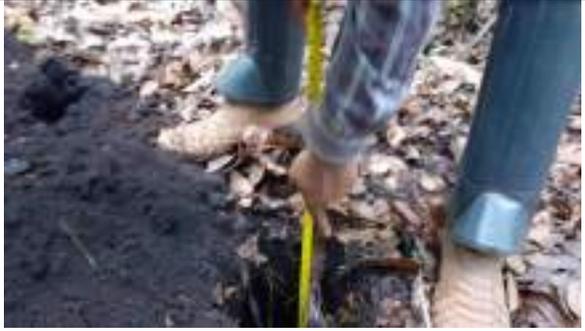
A close-up photograph of a person's legs and feet in blue boots, standing on a pile of dark, moist soil. A yellow measuring tape is visible, indicating the depth of the soil profile.
364	0806526/8509820 Faixa central do traçado da rodovia. Antiga área de plantio, vegetação capoeira fase de regeneração. Margem direita do Rio Jatobá.	0-150 cm: 4-6-2. (Terra preta) Sedimento argilo arenoso de cor preta, a camada apresenta granulometria fina. O solo apresenta média/baixa compactação e media porosidade.

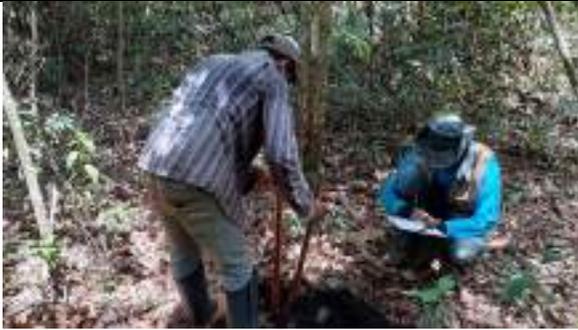
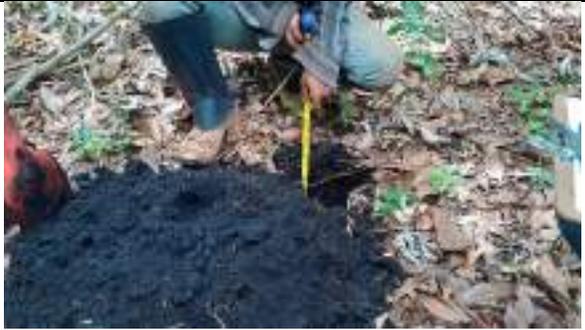
A close-up photograph of a person's legs and feet in blue boots, standing on a pile of dark, moist soil. A yellow measuring tape is visible, indicating the depth of the soil profile.

365	0806482/8509839 Faixa central do traçado da rodovia. Antiga área de plantio, vegetação capoeira fase de regeneração. Margem direita do Rio Jatobá.	0-150 cm: 4-6-2. (Terra preta) Sedimento argilo arenoso de cor preta, a camada apresenta granulometria fina. O solo apresenta média/baixa compactação e media porosidade.

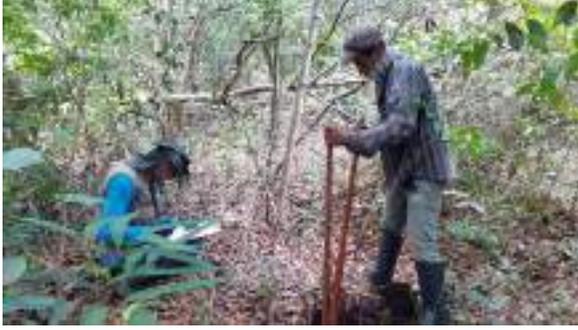
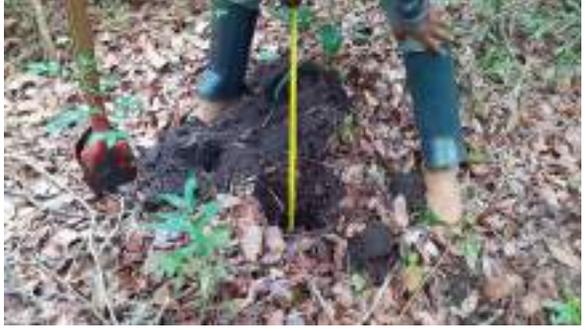
A close-up photograph of a person's legs and feet in blue boots, standing on a pile of dark, moist soil. A yellow measuring tape is visible, indicating the depth of the soil profile.

366	0806428/8509849 Faixa central do traçado da rodovia. Antiga área de plantio, vegetação capoeira fase de regeneração. Margem direita do Rio Jatobá.	0-110 cm: 4-4-2. A camada apresenta sedimento argilo arenoso de cor acinzentada, textura levemente áspera e fina granulometria. O solo apresenta média/baixa compactação e alta porosidade.

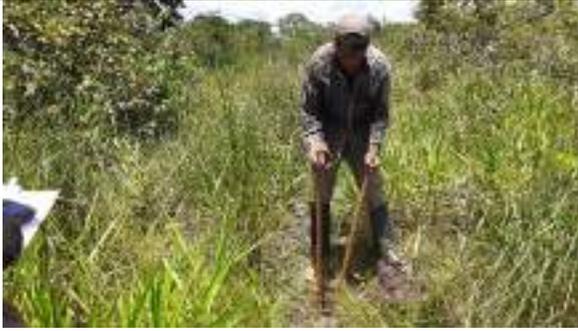
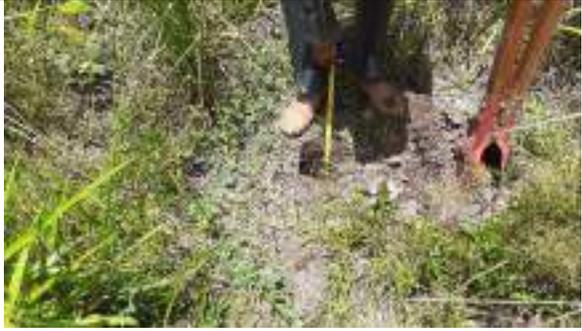
367	0806386/8509867 Faixa central do traçado da rodovia. Antiga área de plantio, vegetação capoeira fase de regeneração. Margem direita do Rio Jatobá.	0-110 cm: 4-4-2. A camada apresenta sedimento argilo arenoso de cor acinzentada, textura levemente áspera e fina granulometria. O solo apresenta média/baixa compactação e alta porosidade.

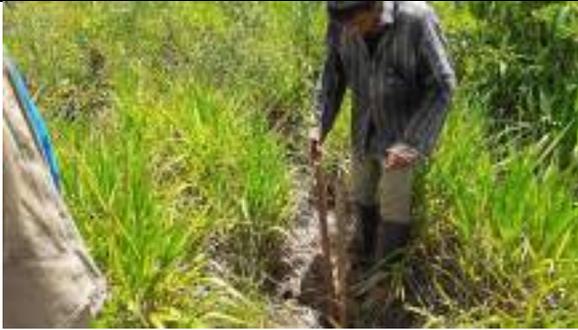
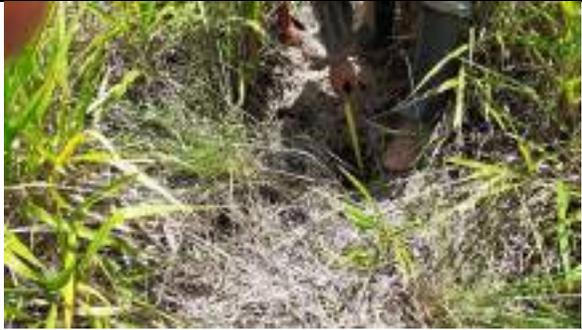
368	0806333/8509881 Faixa central do traçado da rodovia. Antiga área de plantio, vegetação capoeira fase de regeneração. Margem direita do Rio Jatobá.	0-120 cm: 4-3-2. A camada apresenta sedimento argilo arenoso de cor amarelada, textura levemente áspera e fina granulometria. O solo apresenta média/baixa compactação e alta porosidade.

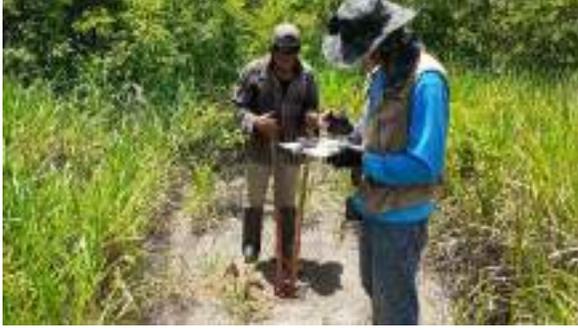
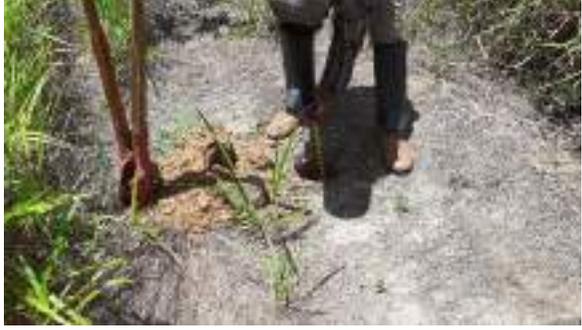
369	<p>0806290/8509887  Faixa central do traçado da rodovia. Antiga área de plantio, vegetação capoeira fase de regeneração. Margem direita do Rio Jatobá.</p>	<p>0-120 cm: 4-3-2. A camada apresenta sedimento argilo arenoso de cor amarelada, textura levemente áspera e fina granulometria. O solo apresenta média/baixa compactação e alta porosidade.</p>

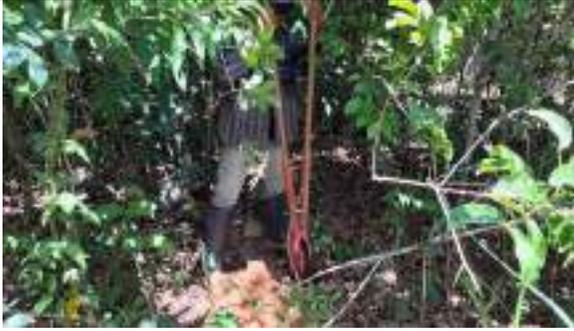
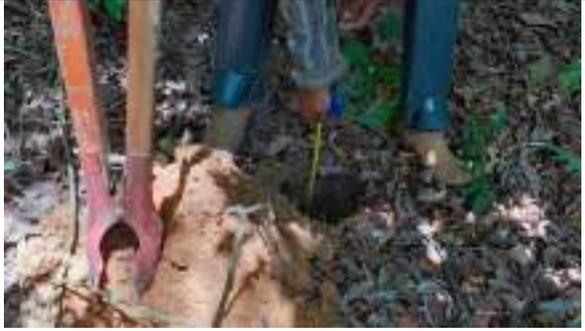
370	<p>0806236/8509916  Faixa central do traçado da rodovia. Antiga área de plantio, vegetação capoeira fase de regeneração. Margem direita do Rio Jatobá.</p>	<p>0-120 cm: 4-3-2. A camada apresenta sedimento argilo arenoso de cor amarelada, textura levemente áspera e fina granulometria. O solo apresenta média/baixa compactação e alta porosidade.</p>

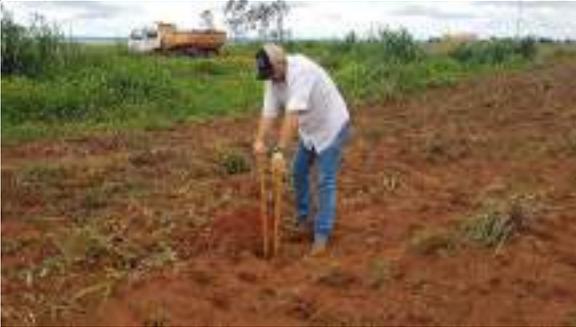
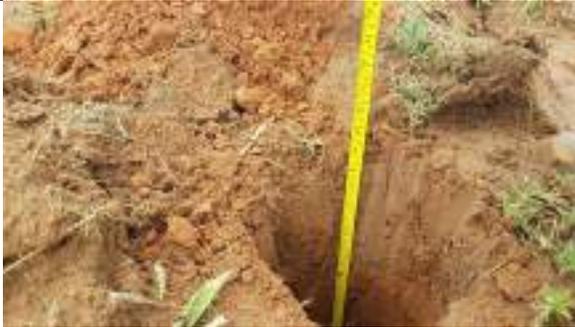
PT	Coordenadas Zona 21L	Descrição (níveis, sedimento identificados, cor, granulometria, materiais, etc.)	Fotos dos trabalhos	Foto da sondagem
01	0797499/8528872 Faixa de servidão na margem esquerda da rodovia, sentido Santiago do Norte/Paranatinga.	0-110 cm: 3-1-2. A camada apresenta sedimento areno argiloso de cor avermelhada, textura áspera e fina granulometria (areia fina). O solo apresenta média/baixa compactação e alta porosidade.

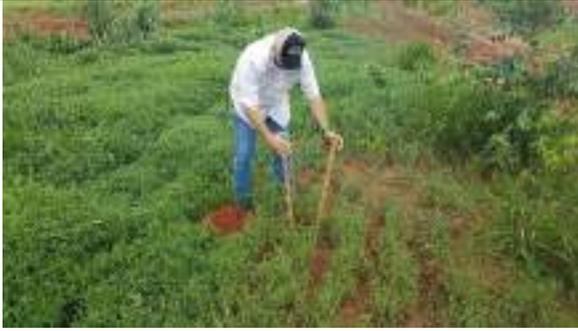
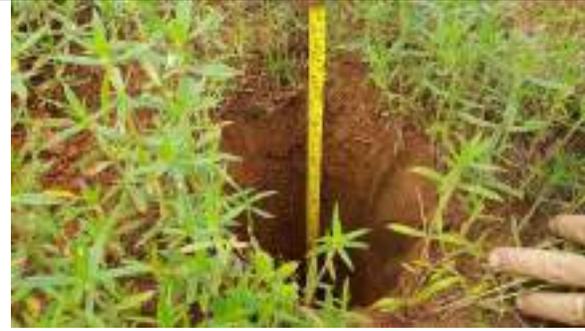
02	0797522/8528757 Faixa de servidão na margem esquerda da rodovia, sentido Santiago do Norte/Paranatinga.	0-110 cm: 3-1-2. A camada apresenta sedimento areno argiloso de cor avermelhada, textura áspera e fina granulometria (areia fina). O solo apresenta média/baixa compactação e alta porosidade.

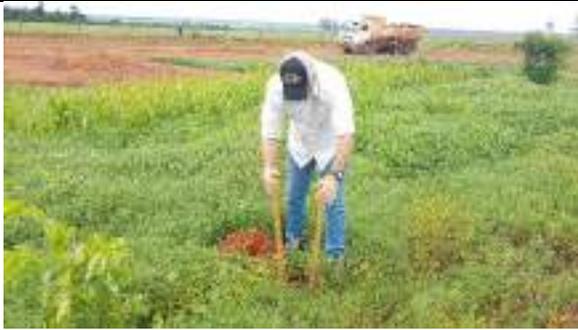
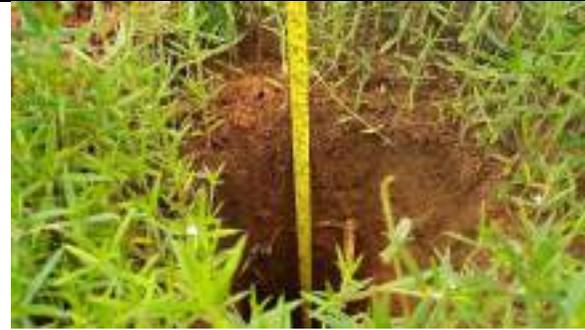
03	0797547/8528661 Faixa de servidão na margem esquerda da rodovia, sentido Santiago do Norte/Paranatinga.	0-110 cm: 3-1-2. A camada apresenta sedimento areno argiloso de cor avermelhada, textura áspera e fina granulometria (areia fina). O solo apresenta média/baixa compactação e alta porosidade.

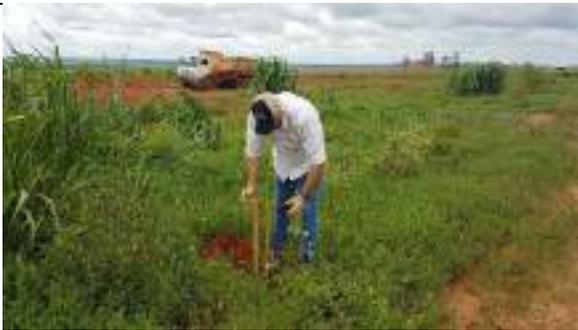
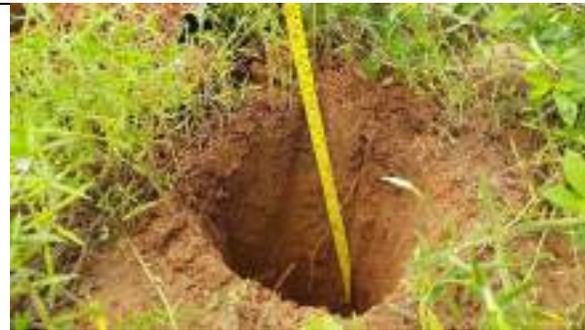
04	0797571/8528559 Faixa de servidão na margem esquerda da rodovia, sentido Santiago do Norte/Paranatinga.	0-110 cm: 3-1-2. A camada apresenta sedimento areno argiloso de cor avermelhada, textura áspera e fina granulometria (areia fina). O solo apresenta média/baixa compactação e alta porosidade.

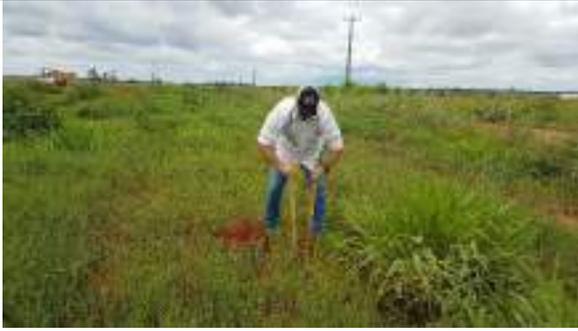
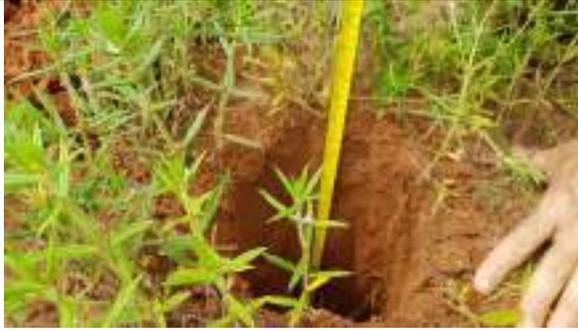
06	0797615/8528367 Faixa de servidão na margem esquerda da rodovia, sentido Santiago do Norte/Paranatinga.	0-110 cm: 3-1-2. A camada apresenta sedimento areno argiloso de cor avermelhada, textura áspera e fina granulometria (areia fina). O solo apresenta média/baixa compactação e alta porosidade.

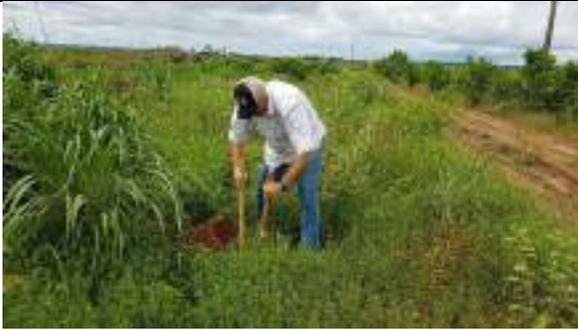
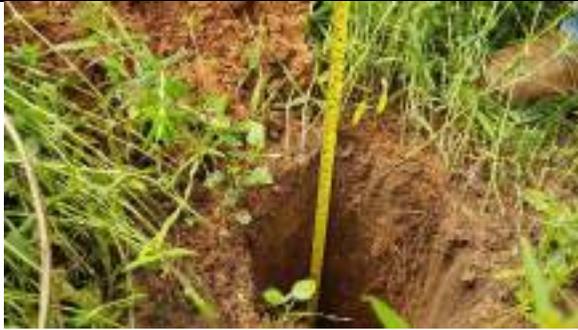
07	0797638/8528271 Faixa de servidão na margem esquerda da rodovia, sentido Santiago do Norte/Paranatinga.	0-60 cm: 3-2-2. 60-110 cm: 3-1-2. O solo apresenta média/baixa compactação, textura áspera e alta porosidade.

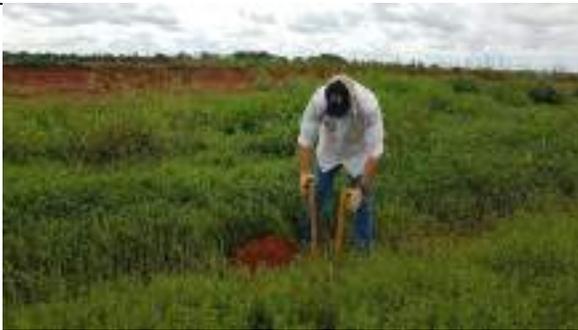
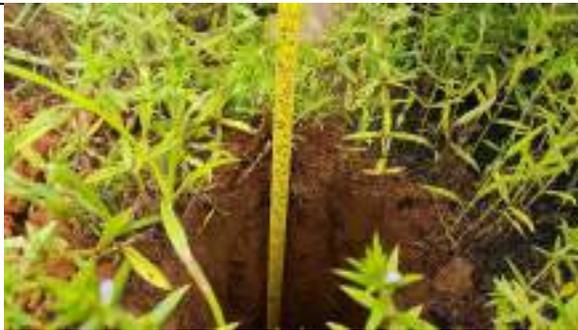
08	0797660/8528173 Faixa de servidão na margem esquerda da rodovia, sentido Santiago do Norte/Paranatinga.	0-60 cm: 3-2-2. Sedimento areno argiloso de cor amarronzada. 60-110 cm: 3-1-2. Sedimento areno argiloso de cor avermelhada, as camadas apresentam fina granulometria e textura áspera.). O solo apresenta média/baixa compactação e alta porosidade.

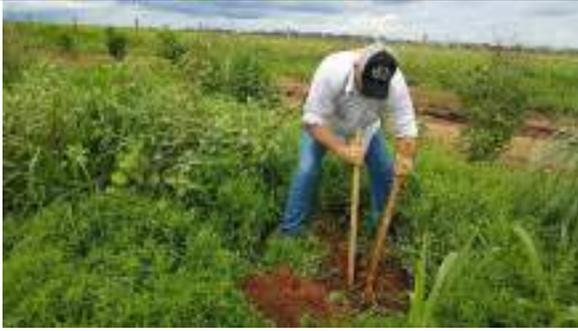
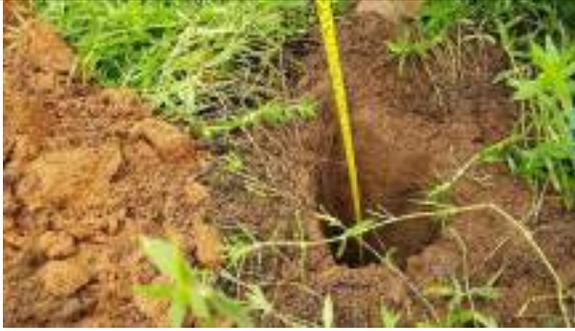
09	0797686/8528078 Faixa de servidão na margem esquerda da rodovia, sentido Santiago do Norte/Paranatinga.	0-110 cm: 3-1-2. A camada apresenta sedimento areno argiloso de cor avermelhada, textura áspera e fina granulometria (areia fina). O solo apresenta média/baixa compactação e alta porosidade.

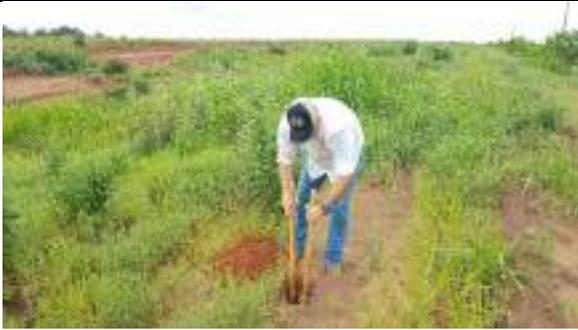
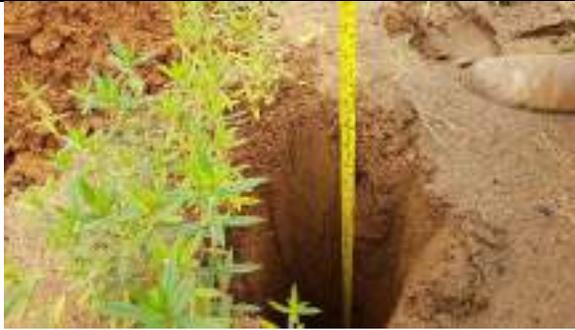
10	0797709/8527977 Faixa de servidão na margem esquerda da rodovia, sentido Santiago do Norte/Paranatinga.	0-110 cm: 3-1-2. A camada apresenta sedimento areno argiloso de cor avermelhada, textura áspera e fina granulometria (areia fina). O solo apresenta média/baixa compactação e alta porosidade.

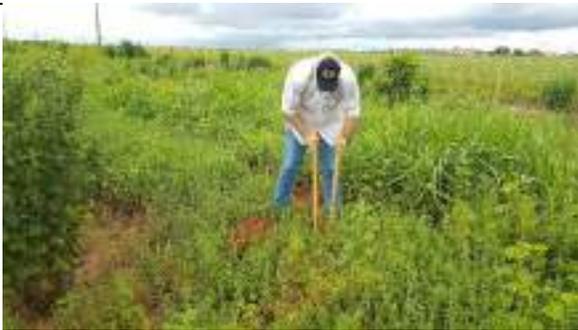
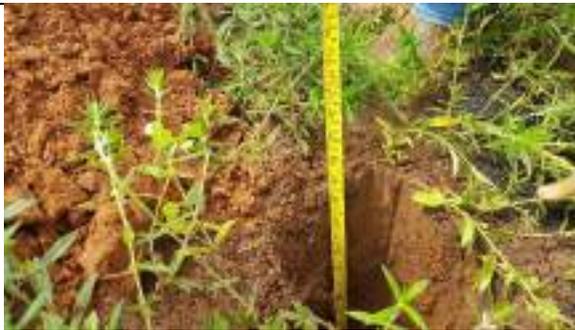
11	0797728/8527884 Faixa de servidão na margem esquerda da rodovia, sentido Santiago do Norte/Paranatinga.	0-40 cm: 3-2-2. Sedimento areno argiloso de cor amarronzada. 40-110 cm: 3-1-2. Sedimento areno argiloso de cor avermelhada, as camadas apresentam fina granulometria e textura áspera.). O solo apresenta média/baixa compactação e alta porosidade.

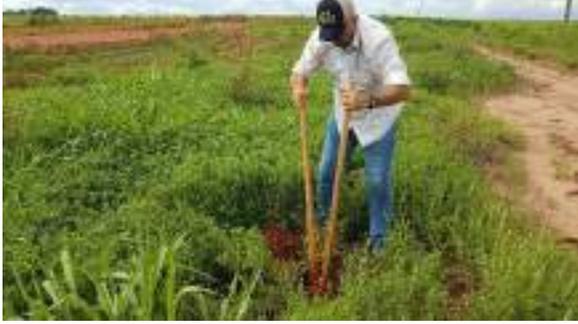
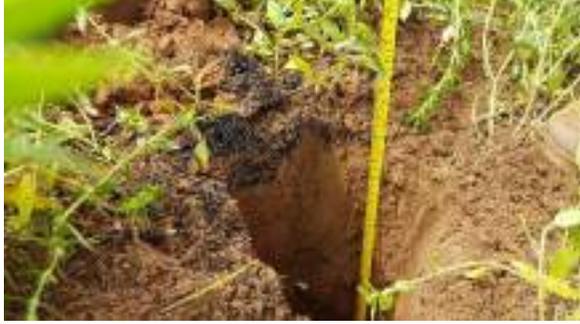
12	0797750/8527786 Faixa de servidão na margem esquerda da rodovia, sentido Santiago do Norte/Paranatinga.	0-110 cm: 3-1-2. A camada apresenta sedimento areno argiloso de cor avermelhada, textura áspera e fina granulometria (areia fina). O solo apresenta média/baixa compactação e alta porosidade.

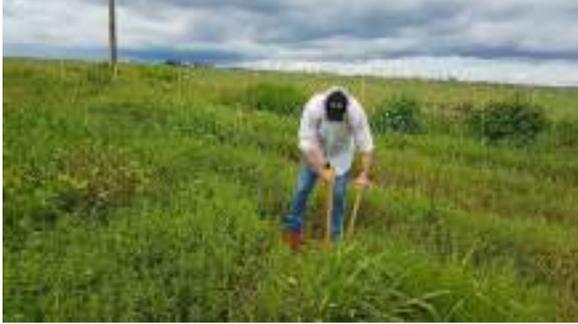
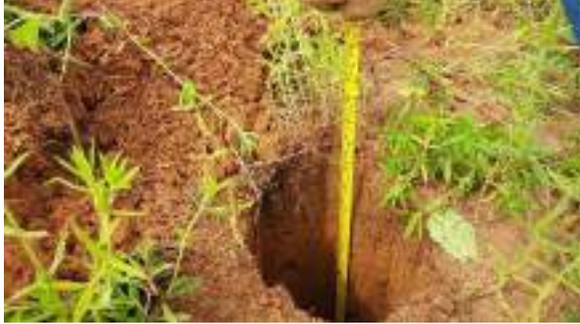
13	0797779/8527690 Faixa de servidão na margem esquerda da rodovia, sentido Santiago do Norte/Paranatinga.	0-110 cm: 3-1-2. A camada apresenta sedimento areno argiloso de cor avermelhada, textura áspera e fina granulometria (areia fina). O solo apresenta média/baixa compactação e alta porosidade.

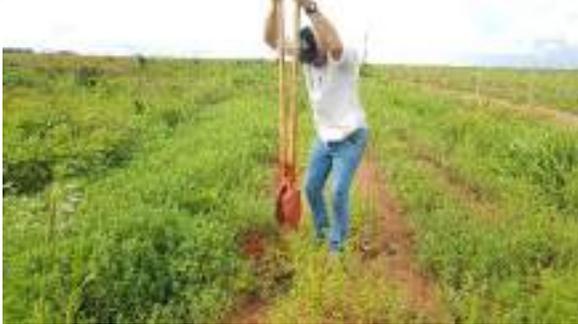
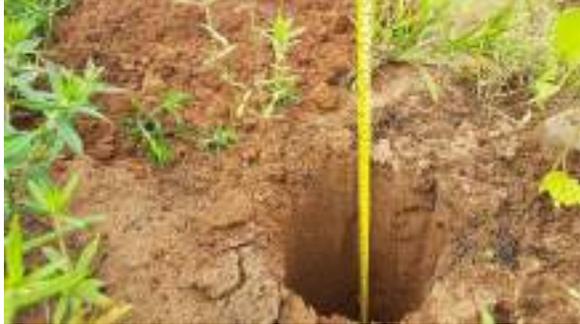
14	0797800/8527595 Faixa de servidão na margem esquerda da rodovia, sentido Santiago do Norte/Paranatinga.	0-110 cm: 3-2-2. Sedimento areno argiloso de cor amarronzada, a camada apresenta fina granulometria e textura áspera.). O solo apresenta média/baixa compactação e alta porosidade.

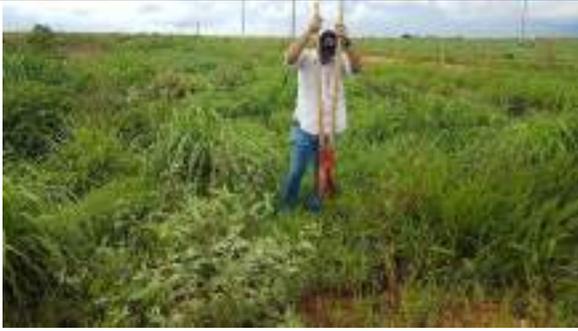
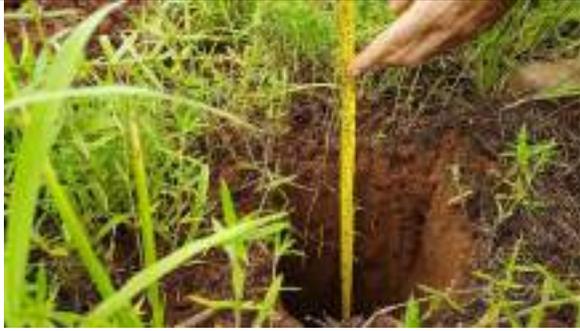
15	0797831/8527490 Faixa de servidão na margem esquerda da rodovia, sentido Santiago do Norte/Paranatinga.	0-40 cm: 3-2-2. Sedimento areno argiloso de cor amarronzada. 40-110 cm: 3-1-2. Sedimento areno argiloso de cor avermelhada, as camadas apresentam fina granulometria e textura áspera.). O solo apresenta média/baixa compactação e alta porosidade.
