**RELATÓRIO FINAL**

**Avaliação de Impacto ao Patrimônio Arqueológico no segmento a ser impactado pela  
pavimentação da Rodovia MT-130, trecho: Entre BR-242 (Santiago do Norte) Entre BR-242 (Gaúcha  
do Norte) com extensão de 26,12 km, Paranatinga, Mato Grosso**

COORDENADAS GEOGRÁFICAS: 13°24'00"S / 54°12'00"W  
PROCESSO IPHAN N° 01425.000439/2018-41

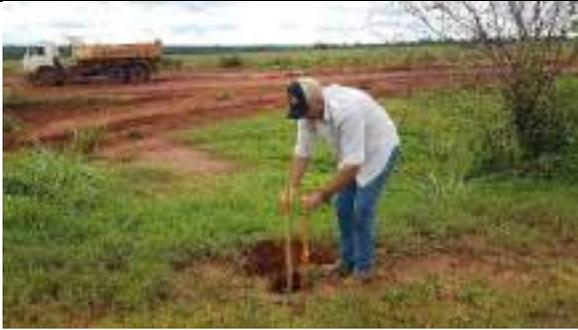
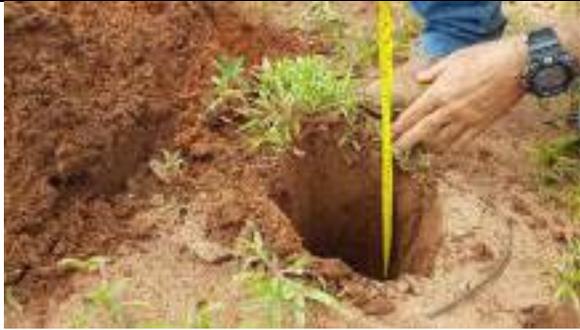
16	0797851/8527407 Faixa de servidão na margem esquerda da rodovia, sentido Santiago do Norte/Paranatinga.	0-110 cm: 3-1-2. A camada apresenta sedimento areno argiloso de cor avermelhada, textura áspera e fina granulometria (areia fina). O solo apresenta média/baixa compactação e alta porosidade.

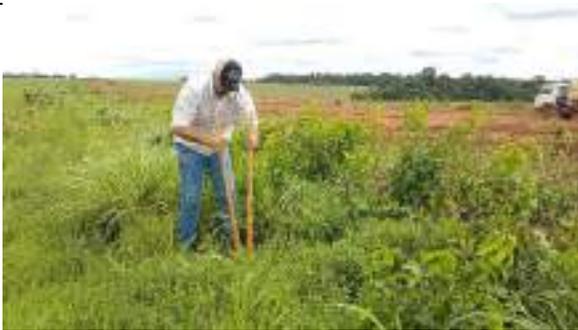
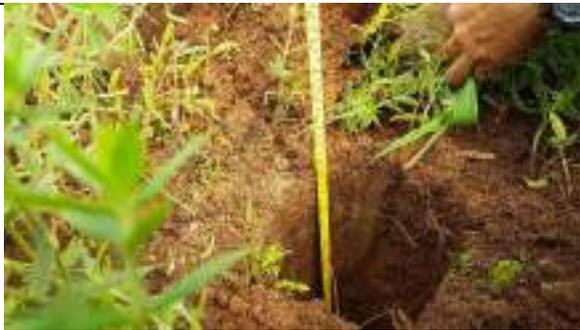
17	0797873//8527309 Faixa de servidão na margem esquerda da rodovia, sentido Santiago do Norte/Paranatinga.	0-110 cm: 3-1-2. A camada apresenta sedimento areno argiloso de cor avermelhada, textura áspera e fina granulometria (areia fina). O solo apresenta média/baixa compactação e alta porosidade.

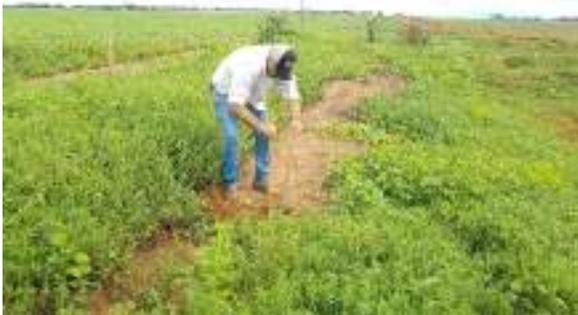
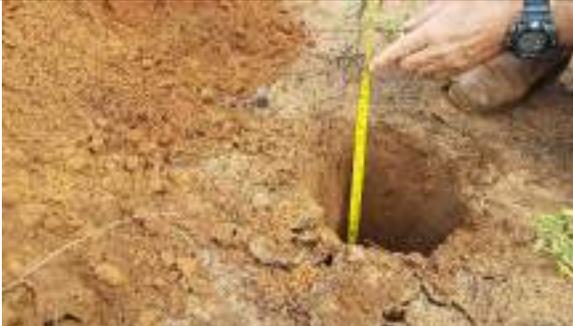
18	0797900/8527210 Faixa de servidão na margem esquerda da rodovia, sentido Santiago do Norte/Paranatinga.	0-110 cm: 3-2-2. A camada apresenta sedimento areno argiloso de cor amarronzada, textura áspera e fina granulometria (areia fina). O solo apresenta média/baixa compactação e alta porosidade.

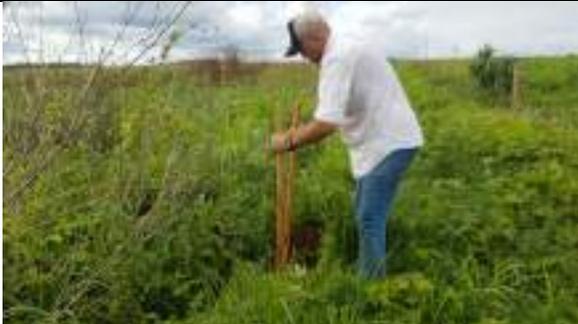
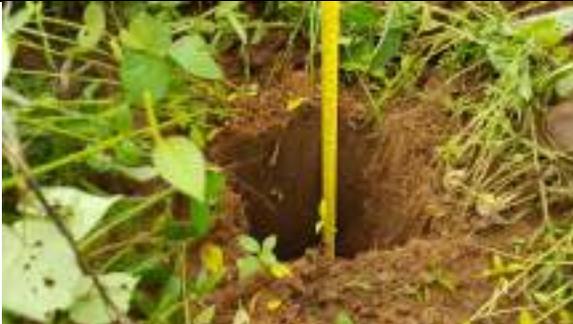
19	07097921/8527117 Faixa de servidão na margem esquerda da rodovia, sentido Santiago do Norte/Paranatinga.	0-110 cm: 3-4-2. A camada apresenta sedimento areno argiloso de cor acinzentada, textura áspera e fina granulometria (areia fina). O solo apresenta média/baixa compactação e alta porosidade.

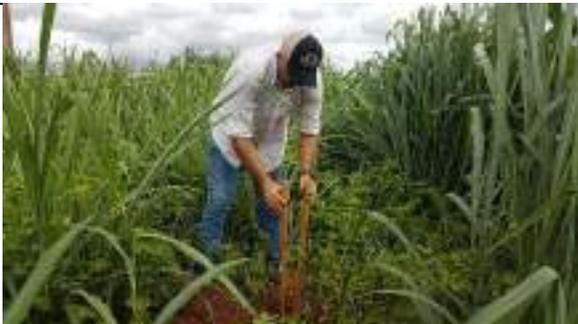
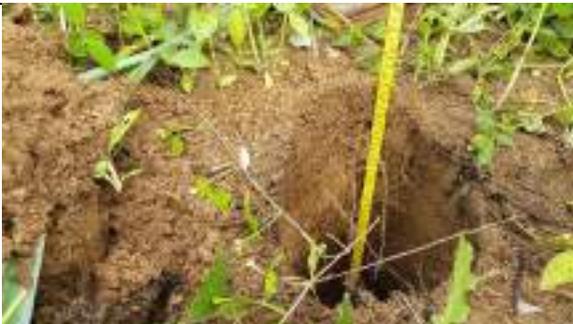
20	0797943/8527015 Faixa de servidão na margem esquerda da rodovia, sentido Santiago do Norte/Paranatinga.	0-110 cm: 3-1-2. A camada apresenta sedimento areno argiloso de cor avermelhada, textura áspera e fina granulometria (areia fina). O solo apresenta média/baixa compactação e alta porosidade.

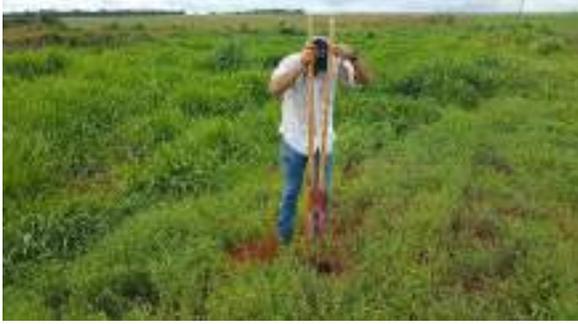
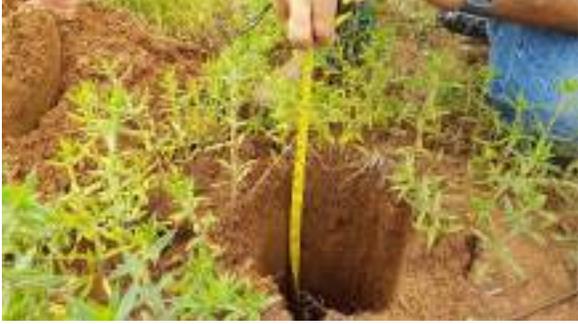
21	0797969/8526921 Faixa de servidão na margem esquerda da rodovia, sentido Santiago do Norte/Paranatinga.	0-110 cm: 3-1-2. A camada apresenta sedimento areno argiloso de cor avermelhada, textura áspera e fina granulometria (areia fina). O solo apresenta média/baixa compactação e alta porosidade.

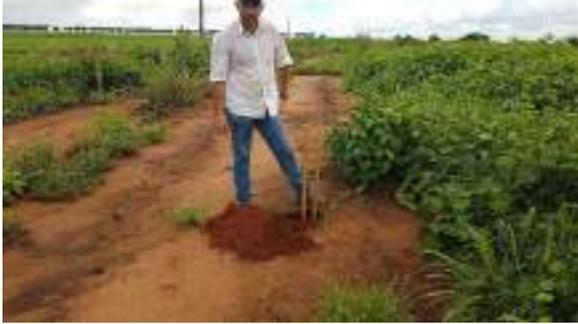
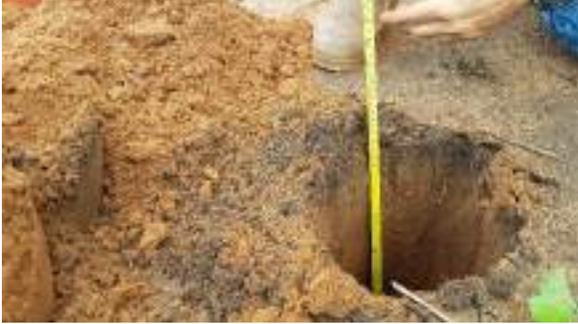
22	0797990/8526825 Faixa de servidão na margem esquerda da rodovia, sentido Santiago do Norte/Paranatinga.	0-110 cm: 3-1-2. A camada apresenta sedimento areno argiloso de cor avermelhada, textura áspera e fina granulometria (areia fina). O solo apresenta média/baixa compactação e alta porosidade.

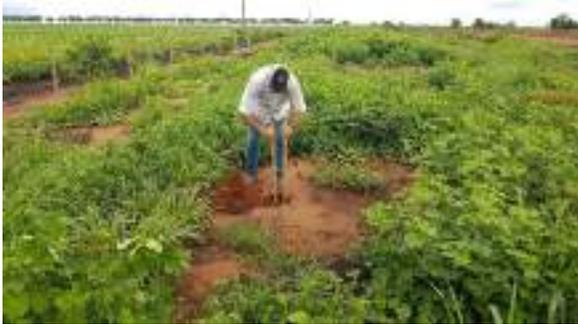
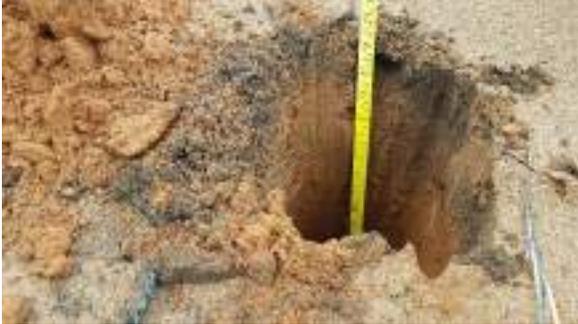
23	0798012/8526729 Faixa de servidão na margem esquerda da rodovia, sentido Santiago do Norte/Paranatinga.	0-110 cm: 3-1-2. A camada apresenta sedimento areno argiloso de cor avermelhada, textura áspera e fina granulometria (areia fina). O solo apresenta média/baixa compactação e alta porosidade.

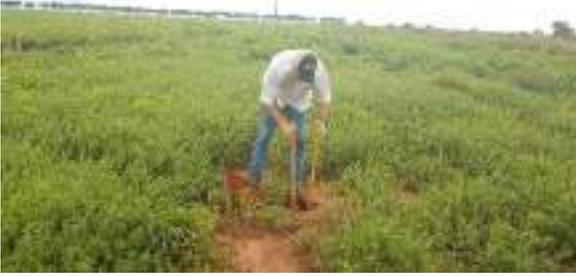
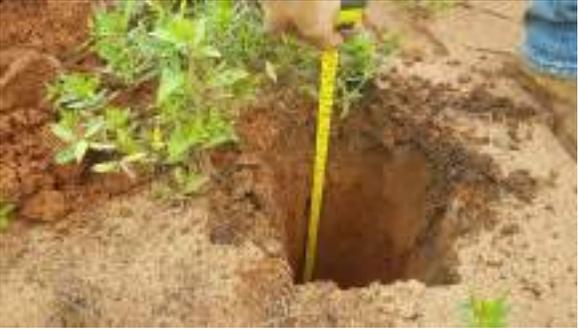
24	0798034/8526634 Faixa de servidão na margem esquerda da rodovia, sentido Santiago do Norte/Paranatinga.	0-110 cm: 3-1-2. A camada apresenta sedimento areno argiloso de cor avermelhada, textura áspera e fina granulometria (areia fina). O solo apresenta média/baixa compactação e alta porosidade.

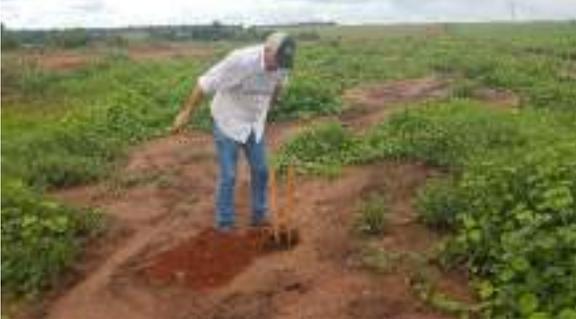
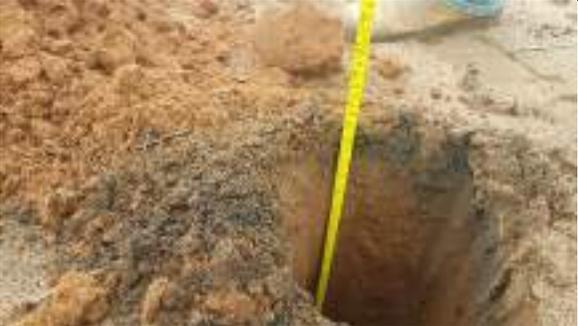
25	0798059/8526536 Faixa de servidão na margem esquerda da rodovia, sentido Santiago do Norte/Paranatinga.	0-110 cm: 3-1-2. A camada apresenta sedimento areno argiloso de cor avermelhada, textura áspera e fina granulometria (areia fina). O solo apresenta média/baixa compactação e alta porosidade.

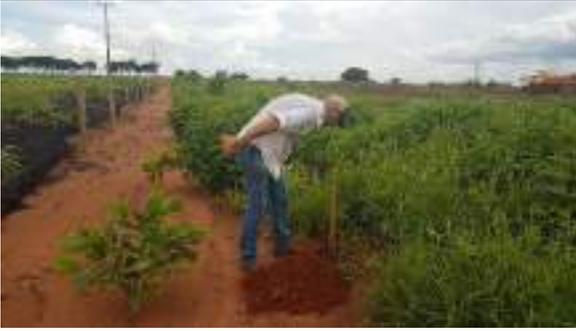
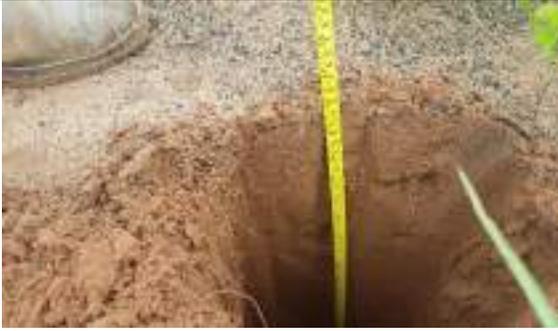
26	0798087/8526443 Faixa de servidão na margem esquerda da rodovia, sentido Santiago do Norte/Paranatinga.	0-110 cm: 3-1-2. A camada apresenta sedimento areno argiloso de cor avermelhada, textura áspera e fina granulometria (areia fina). O solo apresenta média/baixa compactação e alta porosidade.

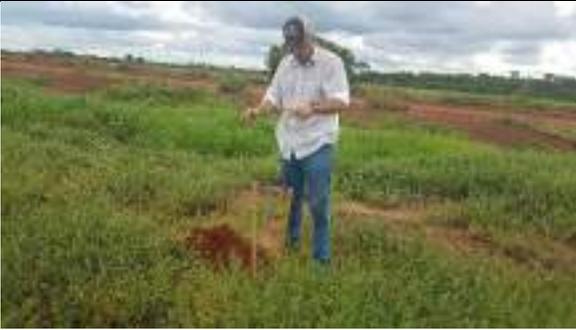
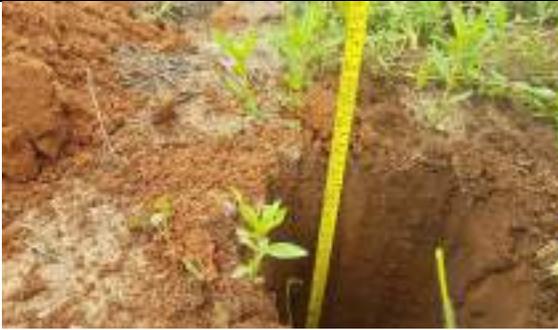
27	0798106/8526336 Faixa de servidão na margem esquerda da rodovia, sentido Santiago do Norte/Paranatinga.	0-110 cm: 3-1-2. A camada apresenta sedimento areno argiloso de cor avermelhada, textura áspera e fina granulometria (areia fina). O solo apresenta média/baixa compactação e alta porosidade.

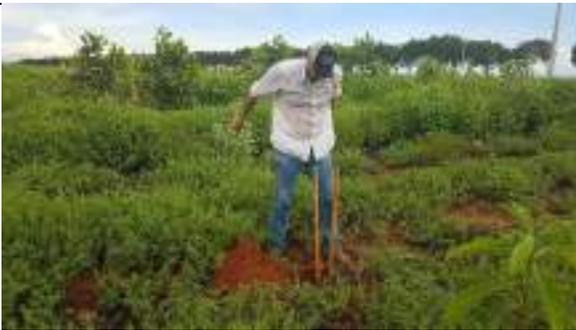
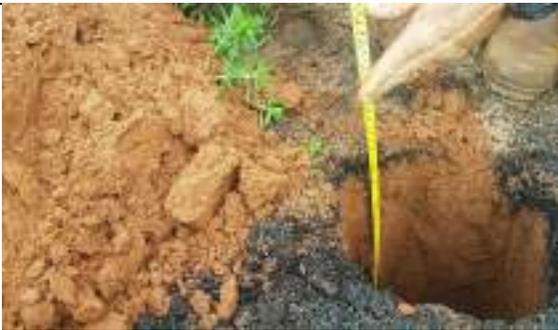
28	0798130/8526242 Faixa de servidão na margem esquerda da rodovia, sentido Santiago do Norte/Paranatinga.	0-120 cm: 3-1-2. A camada apresenta sedimento areno argiloso de cor avermelhada, textura áspera e fina granulometria (areia fina). O solo apresenta média/baixa compactação e alta porosidade.

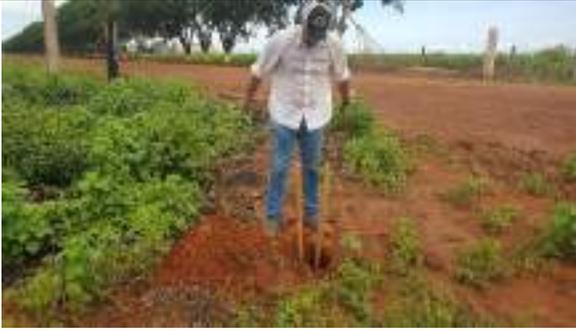
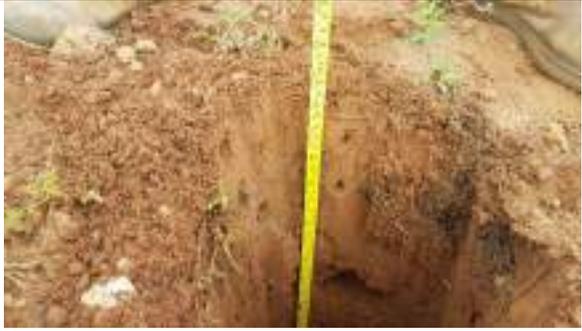
29	0798153/8526148 Faixa de servidão na margem esquerda da rodovia, sentido Santiago do Norte/Paranatinga.	0-110 cm: 3-1-2. A camada apresenta sedimento areno argiloso de cor avermelhada, textura áspera e fina granulometria (areia fina). O solo apresenta média/baixa compactação e alta porosidade.

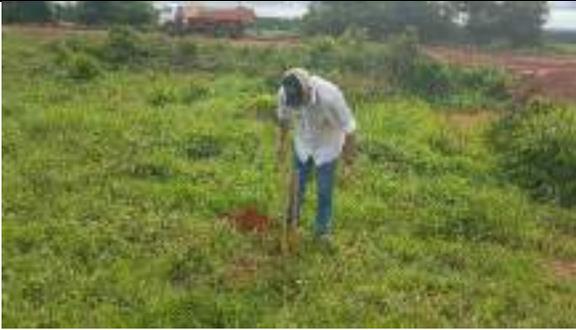
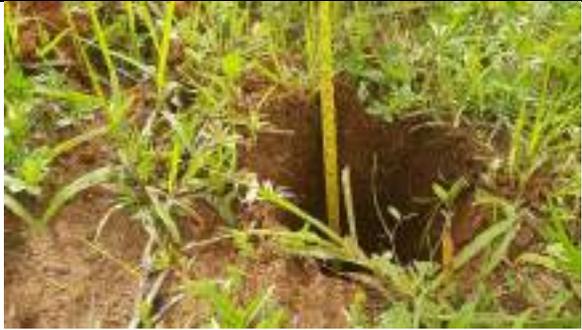
30	0798173/8526053 Faixa de servidão na margem esquerda da rodovia, sentido Santiago do Norte/Paranatinga.	0-110 cm: 3-1-2. A camada apresenta sedimento areno argiloso de cor avermelhada, textura áspera e fina granulometria (areia fina). O solo apresenta média/baixa compactação e alta porosidade.

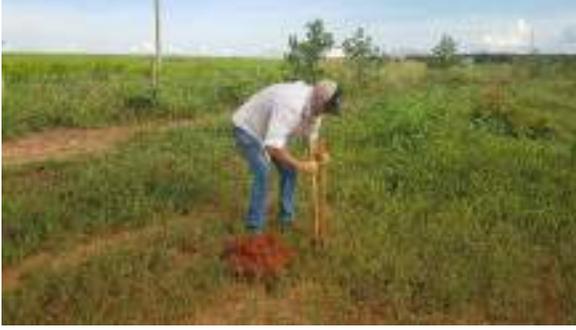
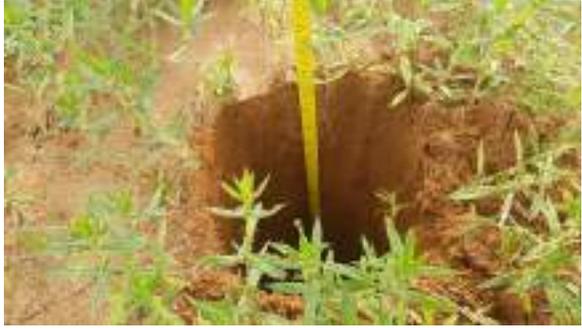
31	0798197/8525951 Faixa de servidão na margem esquerda da rodovia, sentido Santiago do Norte/Paranatinga.	0-110 cm: 3-1-2. A camada apresenta sedimento areno argiloso de cor avermelhada, textura áspera e fina granulometria (areia fina). O solo apresenta média/baixa compactação e alta porosidade.

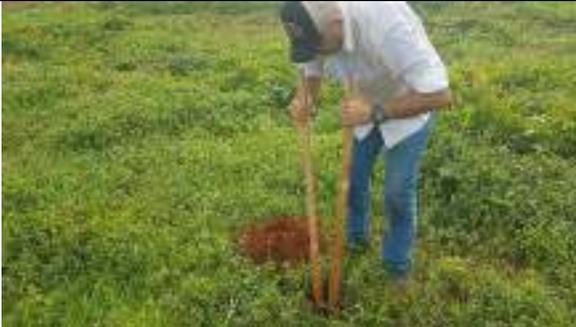
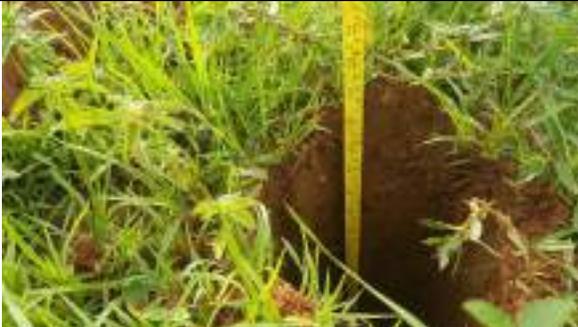
32	0798219/8525854 Faixa de servidão na margem esquerda da rodovia, sentido Santiago do Norte/Paranatinga.	0-120 cm: 3-1-2. A camada apresenta sedimento areno argiloso de cor avermelhada, textura áspera e fina granulometria (areia fina). O solo apresenta média/baixa compactação e alta porosidade.

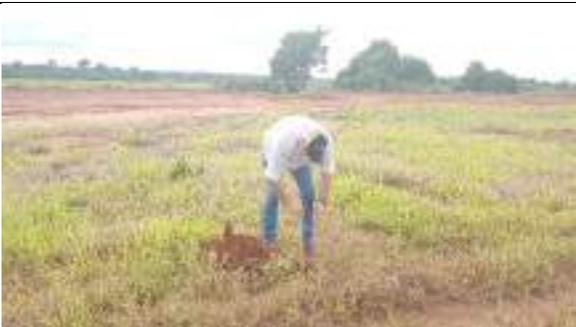
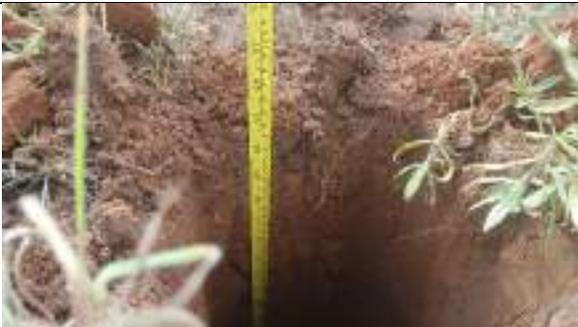
33	0798238/8525755 Faixa de servidão na margem esquerda da rodovia, sentido Santiago do Norte/Paranatinga.	0-120 cm: 3-1-2. A camada apresenta sedimento areno argiloso de cor avermelhada, textura áspera e fina granulometria (areia fina). O solo apresenta média/baixa compactação e alta porosidade.

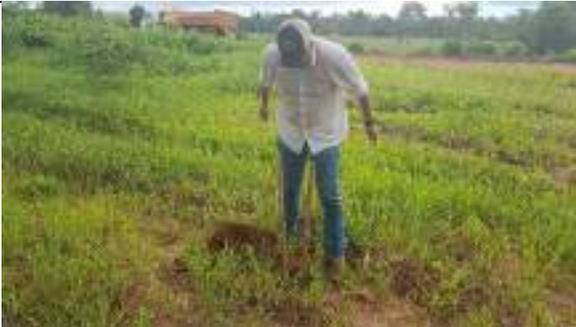
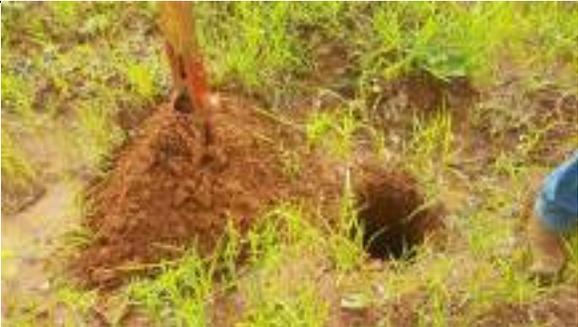
34	0798262/8525657 Faixa de servidão na margem esquerda da rodovia, sentido Santiago do Norte/Paranatinga.	0-120 cm: 3-1-2. A camada apresenta sedimento areno argiloso de cor avermelhada, textura áspera e fina granulometria (areia fina). O solo apresenta média/baixa compactação e alta porosidade.

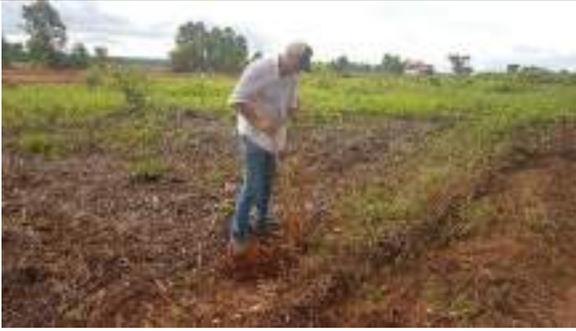
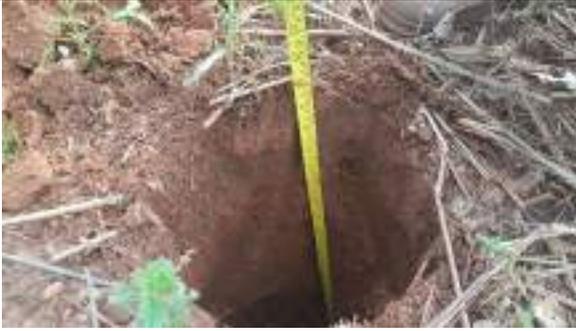
35	0798286/8525566 Faixa de servidão na margem esquerda da rodovia, sentido Santiago do Norte/Paranatinga.	0-120 cm: 3-1-2. A camada apresenta sedimento areno argiloso de cor avermelhada, textura áspera e fina granulometria (areia fina). O solo apresenta média/baixa compactação e alta porosidade.

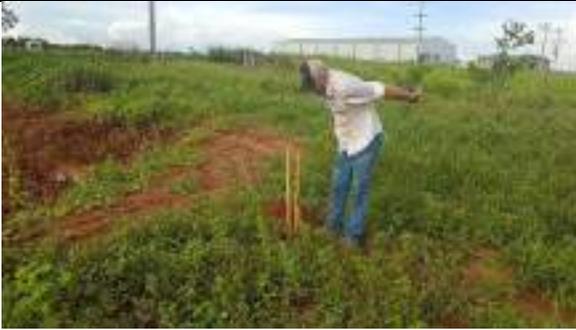
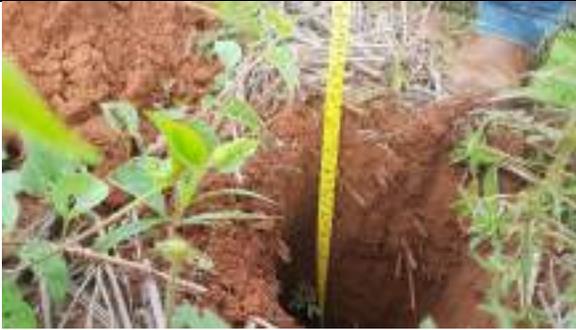
36	0798320/8525465 Faixa de servidão na margem esquerda da rodovia, sentido Santiago do Norte/Paranatinga.	0-120 cm: 3-1-2. A camada apresenta sedimento areno argiloso de cor avermelhada, textura áspera e fina granulometria (areia fina). O solo apresenta média/baixa compactação e alta porosidade.

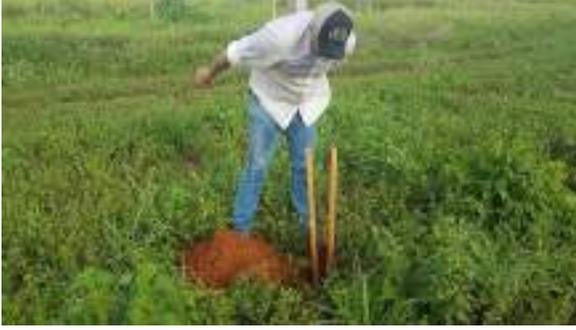
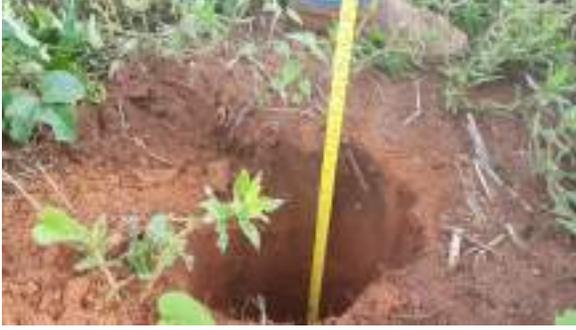
37	0798341/8525367 Faixa de servidão na margem esquerda da rodovia, sentido Santiago do Norte/Paranatinga.	0-120 cm: 3-1-2. A camada apresenta sedimento areno argiloso de cor avermelhada, textura áspera e fina granulometria (areia fina). O solo apresenta média/baixa compactação e alta porosidade.

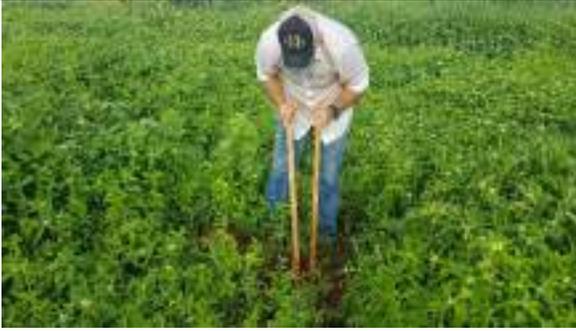
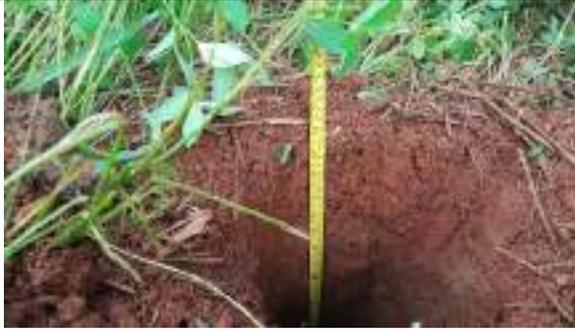
38	0798363/8525278 Faixa de servidão na margem esquerda da rodovia, sentido Santiago do Norte/Paranatinga.	0-110 cm: 3-1-2. A camada apresenta sedimento areno argiloso de cor avermelhada, textura áspera e fina granulometria (areia fina). O solo apresenta média/baixa compactação e alta porosidade.

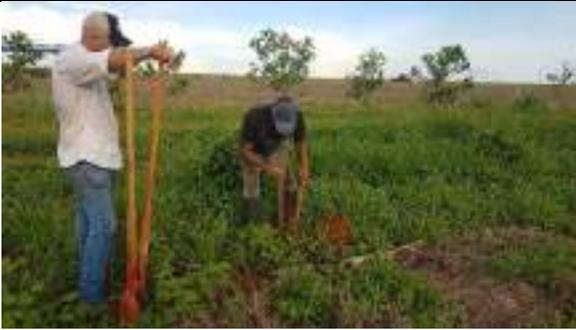
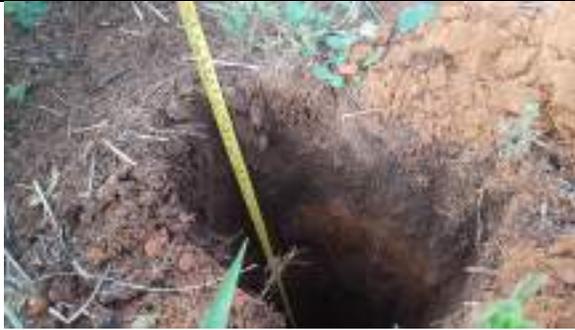
39	0798385/8525181 Faixa de servidão na margem esquerda da rodovia, sentido Santiago do Norte/Paranatinga.	0-110 cm: 3-1-2. A camada apresenta sedimento areno argiloso de cor avermelhada, textura áspera e fina granulometria (areia fina). O solo apresenta média/baixa compactação e alta porosidade.

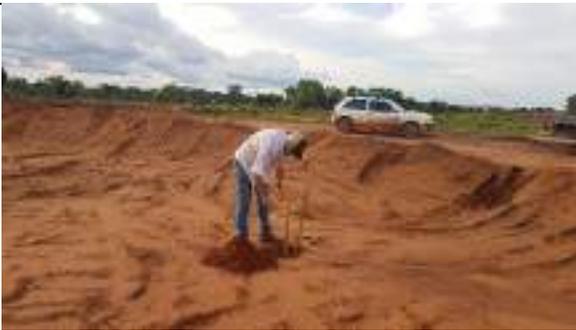
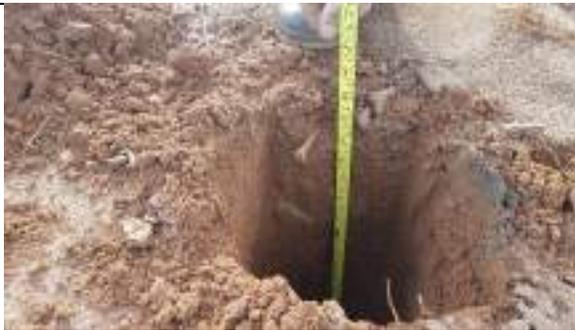
40	0798411/8525074 Faixa de servidão na margem esquerda da rodovia, sentido Santiago do Norte/Paranatinga.	0-110 cm: 3-1-2. A camada apresenta sedimento areno argiloso de cor avermelhada, textura áspera e fina granulometria (areia fina). O solo apresenta média/baixa compactação e alta porosidade.

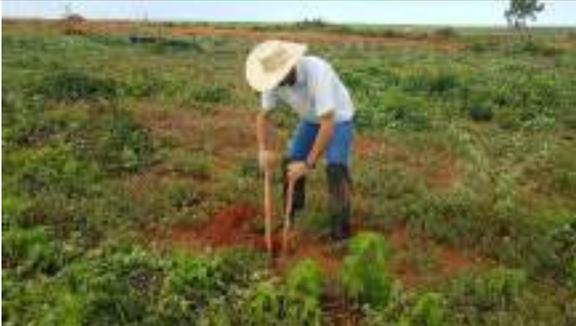
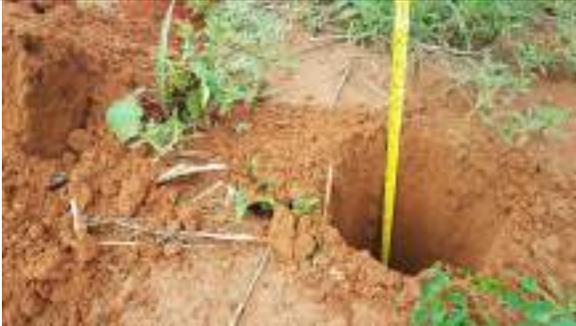
41	0798426/8524986 Faixa de servidão na margem esquerda da rodovia, sentido Santiago do Norte/Paranatinga.	0-110 cm: 3-1-2. A camada apresenta sedimento areno argiloso de cor avermelhada, textura áspera e fina granulometria (areia fina). O solo apresenta média/baixa compactação e alta porosidade.

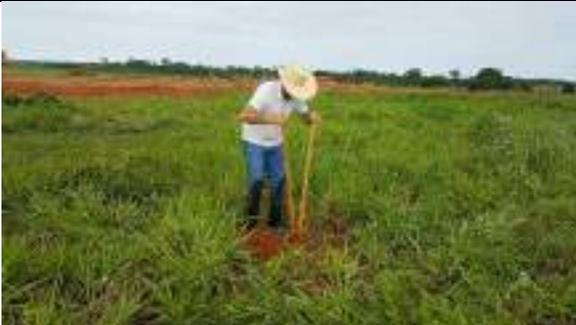
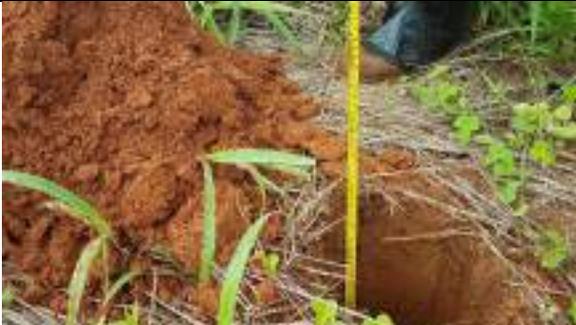
42	0798452/8524888 Faixa de servidão na margem esquerda da rodovia, sentido Santiago do Norte/Paranatinga.	0-110 cm: 3-1-2. A camada apresenta sedimento areno argiloso de cor avermelhada, textura áspera e fina granulometria (areia fina). O solo apresenta média/baixa compactação e alta porosidade.

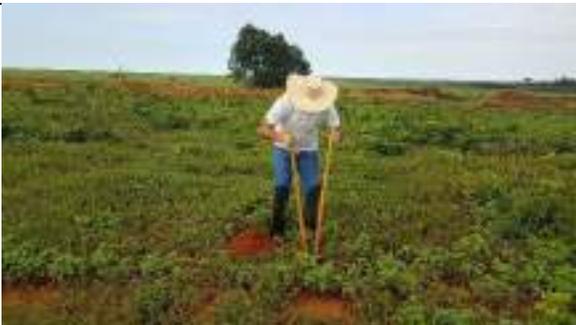
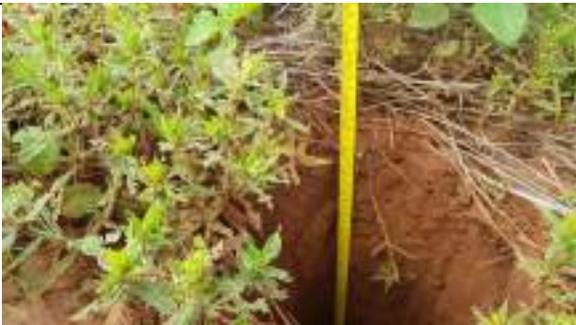
43	0798476/8524787 Faixa de servidão na margem esquerda da rodovia, sentido Santiago do Norte/Paranatinga.	0-110 cm: 3-1-2. A camada apresenta sedimento areno argiloso de cor avermelhada, textura áspera e fina granulometria (areia fina). O solo apresenta média/baixa compactação e alta porosidade.

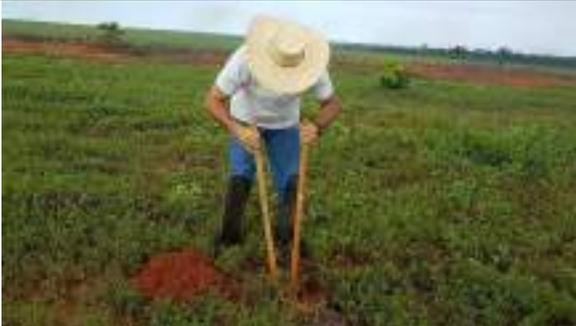
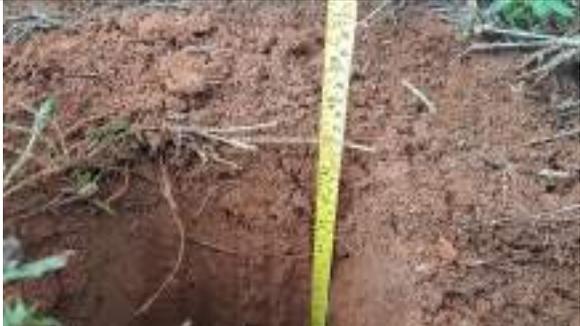
44	0798496/8524692 Faixa de servidão na margem esquerda da rodovia, sentido Santiago do Norte/Paranatinga.	0-120 cm: 3-1-2. A camada apresenta sedimento areno argiloso de cor avermelhada, textura áspera e fina granulometria (areia fina). O solo apresenta média/baixa compactação e alta porosidade.

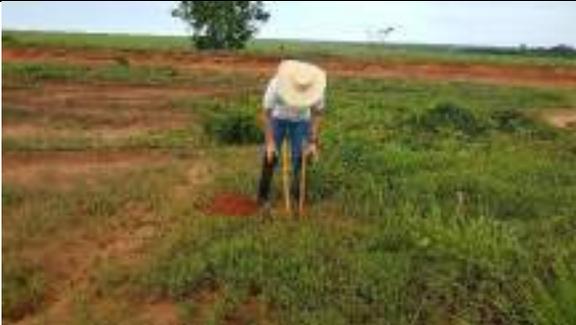
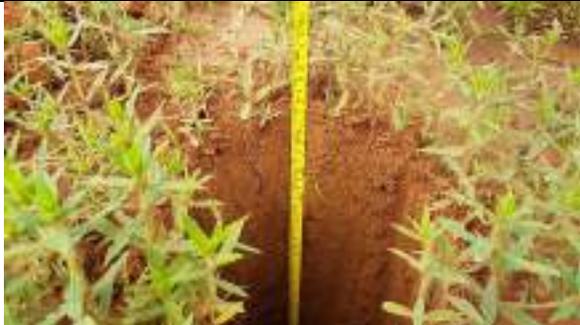
45	0798518/8524589 Faixa de servidão na margem esquerda da rodovia, sentido Santiago do Norte/Paranatinga.	0-120 cm: 3-1-2. A camada apresenta sedimento areno argiloso de cor avermelhada, textura áspera e fina granulometria (areia fina). O solo apresenta média/baixa compactação e alta porosidade.

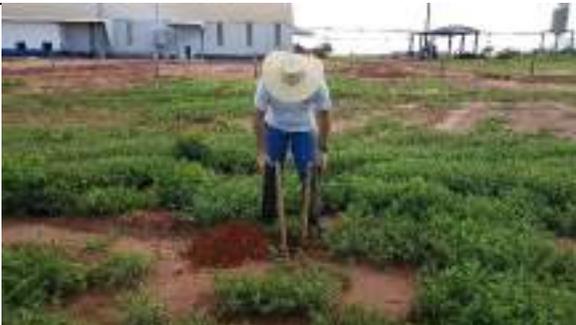
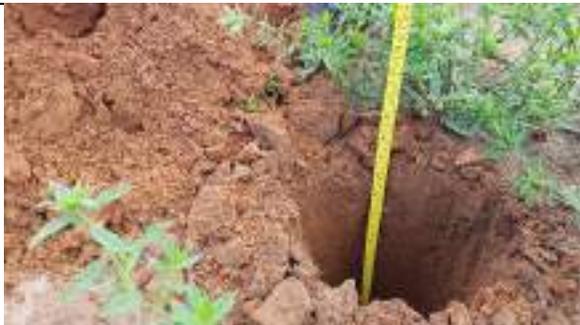
46	0798536/8524504 Faixa de servidão na margem esquerda da rodovia, sentido Santiago do Norte/Paranatinga.	0-120 cm: 3-1-2. A camada apresenta sedimento areno argiloso de cor avermelhada, textura áspera e fina granulometria (areia fina). O solo apresenta média/baixa compactação e alta porosidade.

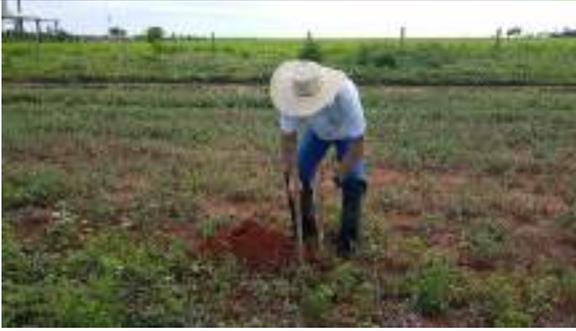
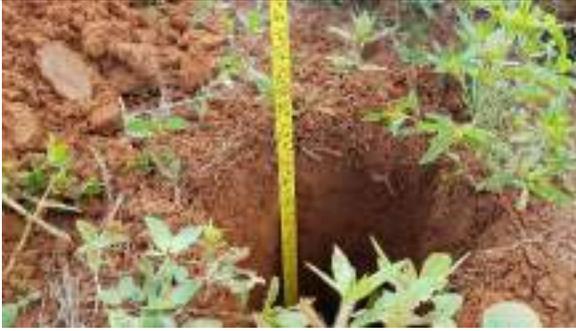
47	0798565/8524399 Faixa de servidão na margem esquerda da rodovia, sentido Santiago do Norte/Paranatinga.	0-120 cm: 3-1-2. A camada apresenta sedimento areno argiloso de cor avermelhada, textura áspera e fina granulometria (areia fina). O solo apresenta média/baixa compactação e alta porosidade.

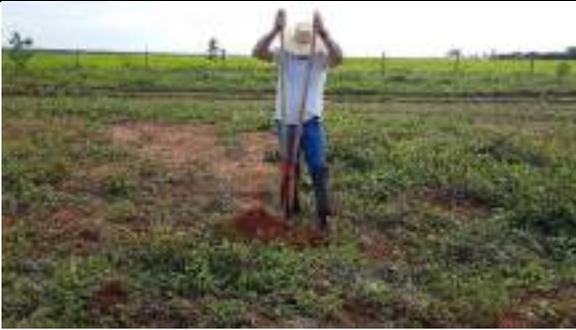
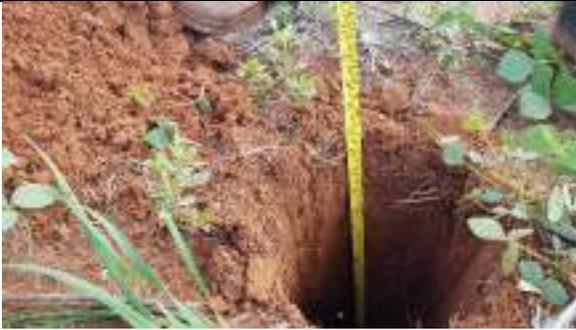
48	0798583/8524306 Faixa de servidão na margem esquerda da rodovia, sentido Santiago do Norte/Paranatinga.	0-120 cm: 3-1-2. A camada apresenta sedimento areno argiloso de cor avermelhada, textura áspera e fina granulometria (areia fina). O solo apresenta média/baixa compactação e alta porosidade.

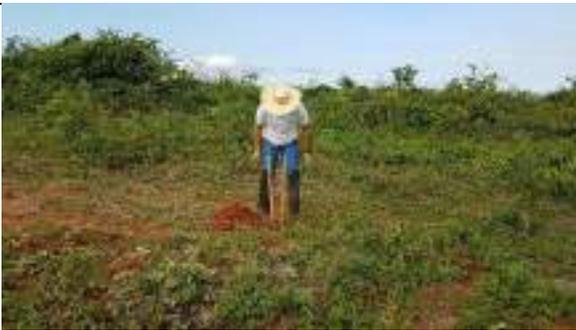
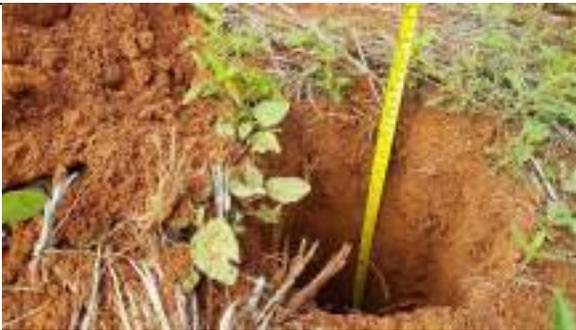
49	0798609/8524206 Faixa de servidão na margem esquerda da rodovia, sentido Santiago do Norte/Paranatinga.	0-120 cm: 3-1-2. A camada apresenta sedimento areno argiloso de cor avermelhada, textura áspera e fina granulometria (areia fina). O solo apresenta média/baixa compactação e alta porosidade.

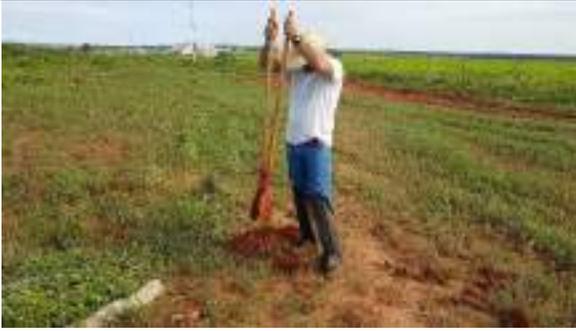
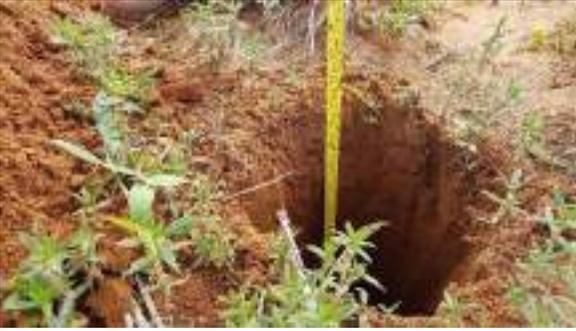
50	0798630/8524111 Faixa de servidão na margem esquerda da rodovia, sentido Santiago do Norte/Paranatinga.	0-120 cm: 3-1-2. A camada apresenta sedimento areno argiloso de cor avermelhada, textura áspera e fina granulometria (areia fina). O solo apresenta média/baixa compactação e alta porosidade.

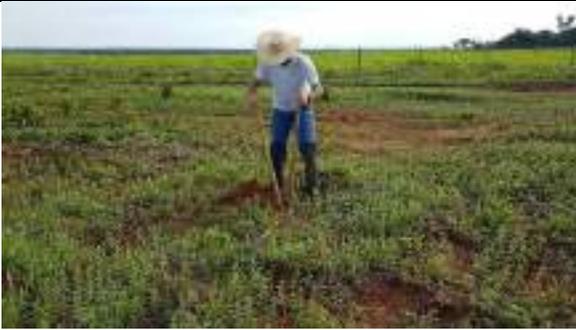
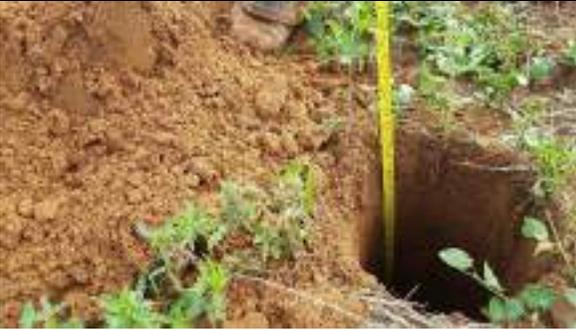
51	0798651/8524013 Faixa de servidão na margem esquerda da rodovia, sentido Santiago do Norte/Paranatinga.	0-120 cm: 3-1-2. A camada apresenta sedimento areno argiloso de cor avermelhada, textura áspera e fina granulometria (areia fina). O solo apresenta média/baixa compactação e alta porosidade.

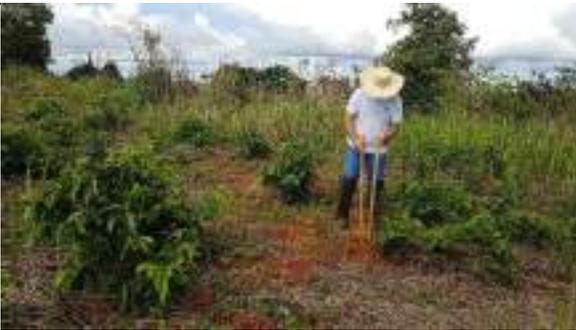
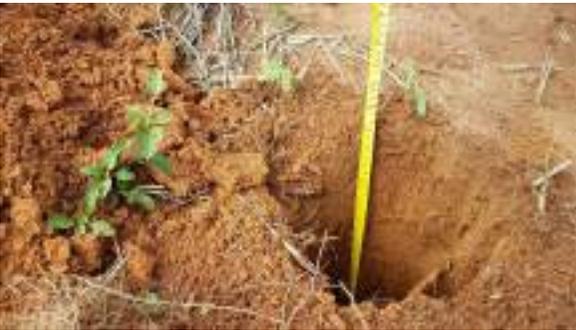
52	0798680/8523914 Faixa de servidão na margem esquerda da rodovia, sentido Santiago do Norte/Paranatinga.	0-120 cm: 3-1-2. A camada apresenta sedimento areno argiloso de cor avermelhada, textura áspera e fina granulometria (areia fina). O solo apresenta média/baixa compactação e alta porosidade.

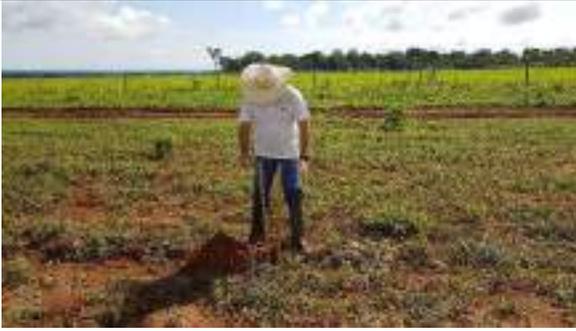
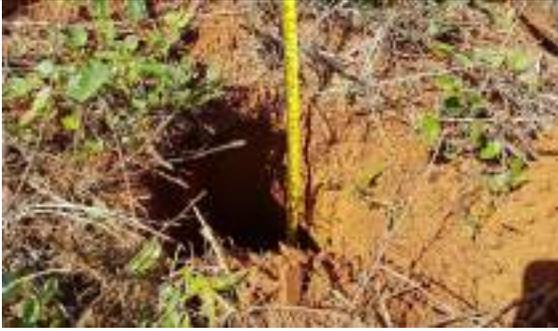
53	0798700/8523820 Faixa de servidão na margem esquerda da rodovia, sentido Santiago do Norte/Paranatinga.	0-120 cm: 3-1-2. A camada apresenta sedimento areno argiloso de cor avermelhada, textura áspera e fina granulometria (areia fina). O solo apresenta média/baixa compactação e alta porosidade.

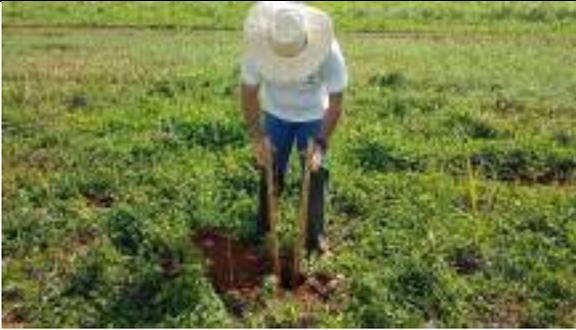
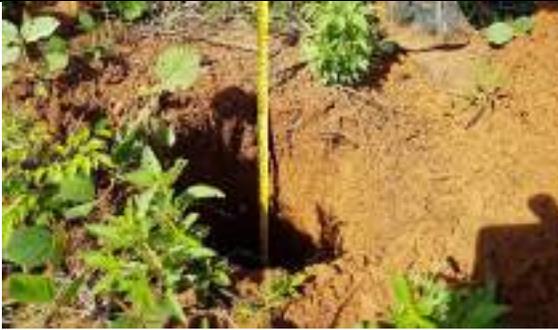
54	0798722/8523723 Faixa de servidão na margem esquerda da rodovia, sentido Santiago do Norte/Paranatinga.	0-120 cm: 3-1-2. A camada apresenta sedimento areno argiloso de cor avermelhada, textura áspera e fina granulometria (areia fina). O solo apresenta média/baixa compactação e alta porosidade.

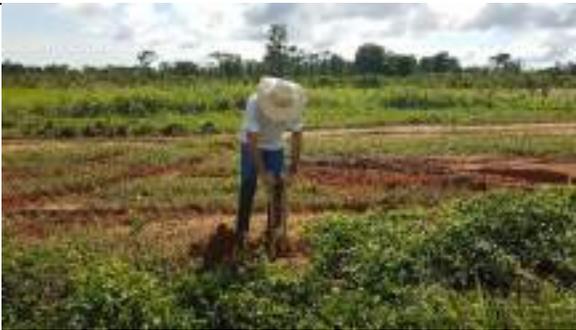
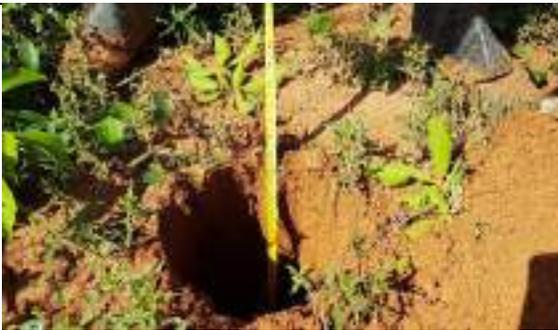
55	0798747/8523624 Faixa de servidão na margem esquerda da rodovia, sentido Santiago do Norte/Paranatinga.	0-120 cm: 3-1-2. A camada apresenta sedimento areno argiloso de cor avermelhada, textura áspera e fina granulometria (areia fina). O solo apresenta média/baixa compactação e alta porosidade.

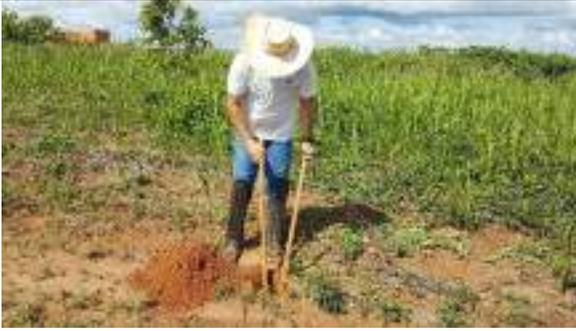
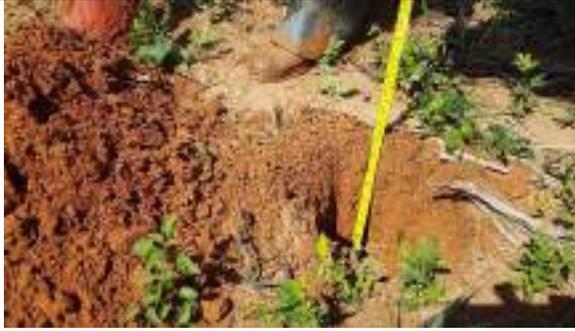
56	0798768/8523527 Faixa de servidão na margem esquerda da rodovia, sentido Santiago do Norte/Paranatinga.	0-120 cm: 3-1-2. A camada apresenta sedimento areno argiloso de cor avermelhada, textura áspera e fina granulometria (areia fina). O solo apresenta média/baixa compactação e alta porosidade.

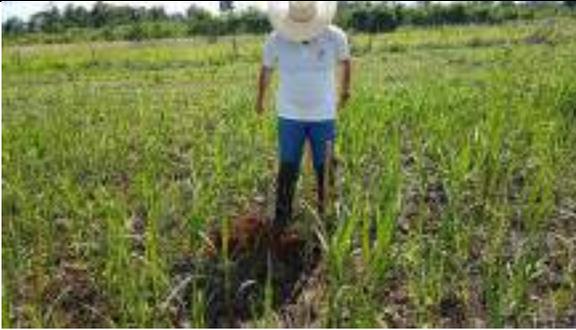
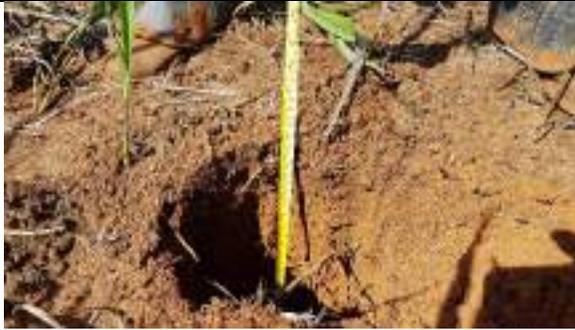
57	0798788/8523430 Faixa de servidão na margem esquerda da rodovia, sentido Santiago do Norte/Paranatinga.	0-120 cm: 3-1-2. A camada apresenta sedimento areno argiloso de cor avermelhada, textura áspera e fina granulometria (areia fina). O solo apresenta média/baixa compactação e alta porosidade.

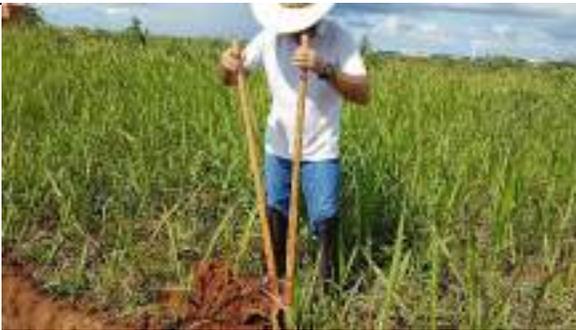
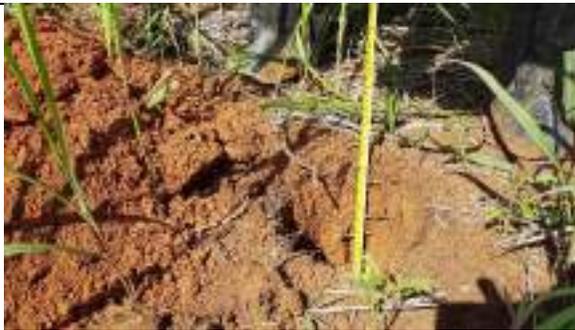
58	0798815/8523337 Faixa de servidão na margem esquerda da rodovia, sentido Santiago do Norte/Paranatinga.	0-120 cm: 3-1-2. A camada apresenta sedimento areno argiloso de cor avermelhada, textura áspera e fina granulometria (areia fina). O solo apresenta média/baixa compactação e alta porosidade.

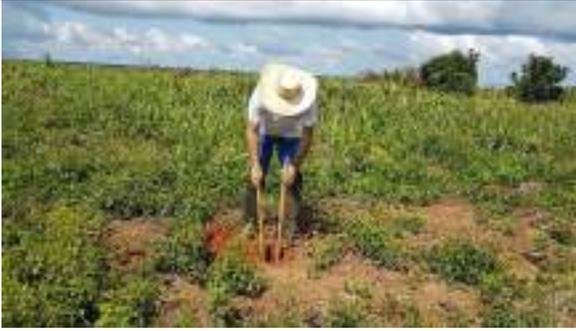
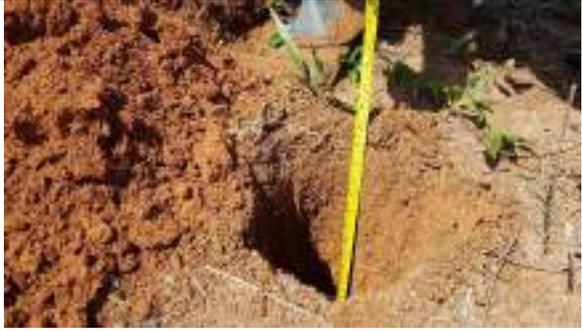
59	0798843/8523241 Faixa de servidão na margem esquerda da rodovia, sentido Santiago do Norte/Paranatinga.	0-120 cm: 3-1-2. A camada apresenta sedimento areno argiloso de cor avermelhada, textura áspera e fina granulometria (areia fina). O solo apresenta média/baixa compactação e alta porosidade.

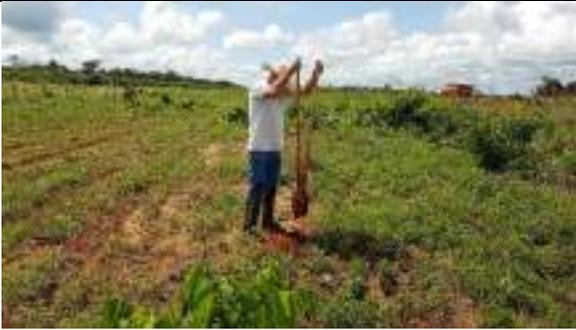
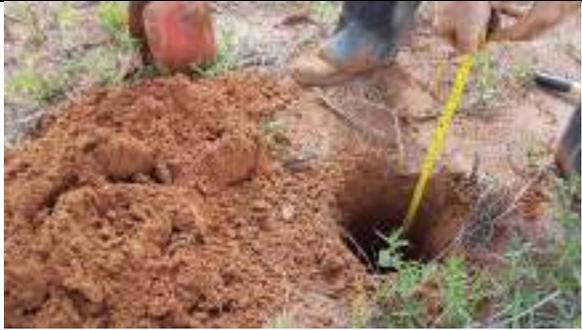
60	0798864/8523139 Faixa de servidão na margem esquerda da rodovia, sentido Santiago do Norte/Paranatinga.	0-120 cm: 3-1-2. A camada apresenta sedimento areno argiloso de cor avermelhada, textura áspera e fina granulometria (areia fina). O solo apresenta média/baixa compactação e alta porosidade.

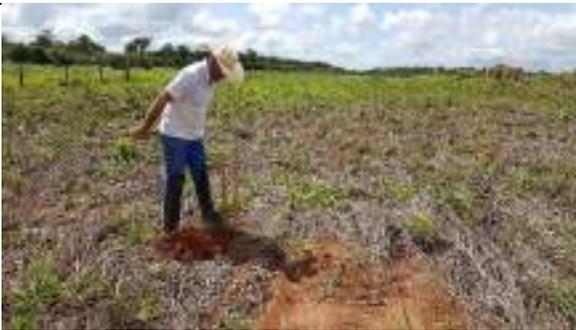
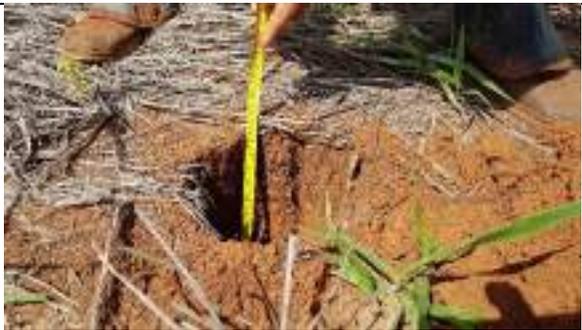
61	0798888/8523044 Faixa de servidão na margem esquerda da rodovia, sentido Santiago do Norte/Paranatinga.	0-120 cm: 3-1-2. A camada apresenta sedimento areno argiloso de cor avermelhada, textura áspera e fina granulometria (areia fina). O solo apresenta média/baixa compactação e alta porosidade.

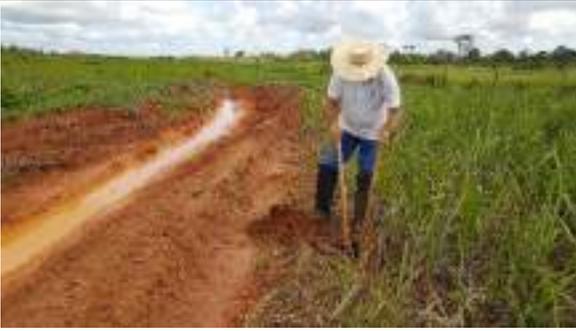
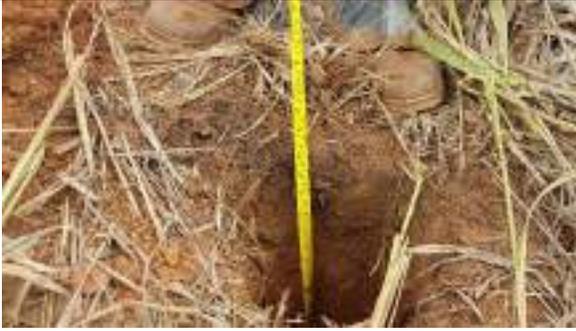
62	0798911/8522951 Faixa de servidão na margem esquerda da rodovia, sentido Santiago do Norte/Paranatinga.	0-120 cm: 3-1-2. A camada apresenta sedimento areno argiloso de cor avermelhada, textura áspera e fina granulometria (areia fina). O solo apresenta média/baixa compactação e alta porosidade.

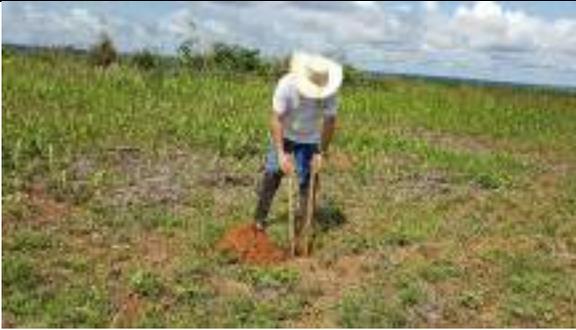
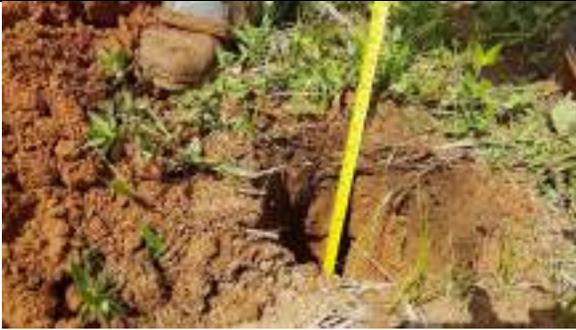
63	0798936/8522851 Faixa de servidão na margem esquerda da rodovia, sentido Santiago do Norte/Paranatinga.	0-120 cm: 3-1-2. A camada apresenta sedimento areno argiloso de cor avermelhada, textura áspera e fina granulometria (areia fina). O solo apresenta média/baixa compactação e alta porosidade.

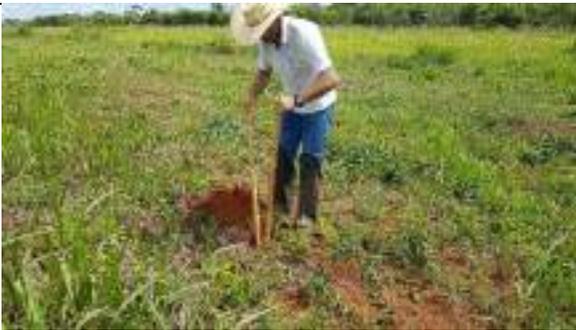
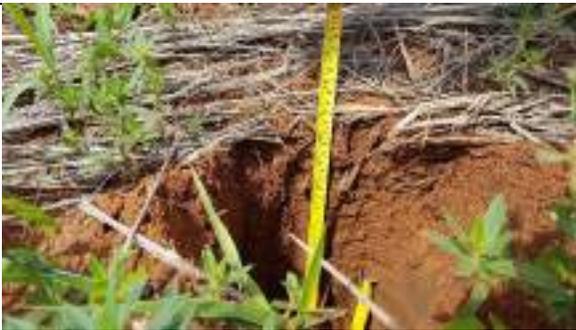
64	0798961/8522758 Faixa de servidão na margem esquerda da rodovia, sentido Santiago do Norte/Paranatinga.	0-120 cm: 3-1-2. A camada apresenta sedimento areno argiloso de cor avermelhada, textura áspera e fina granulometria (areia fina). O solo apresenta média/baixa compactação e alta porosidade.
