**RELATÓRIO FINAL**

**Avaliação de Impacto ao Patrimônio Arqueológico no segmento a ser impactado pela  
pavimentação da Rodovia MT-130, trecho: Entre BR-242 (Santiago do Norte) Entre BR-242 (Gaúcha  
do Norte) com extensão de 26,12 km, Paranatinga, Mato Grosso**

COORDENADAS GEOGRÁFICAS: 13°24'00"S / 54°12'00"W  
PROCESSO IPHAN N° 01425.000439/2018-41

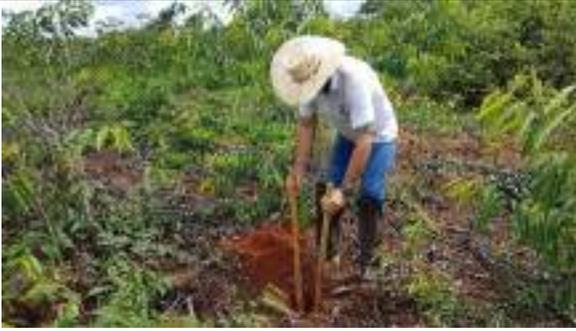
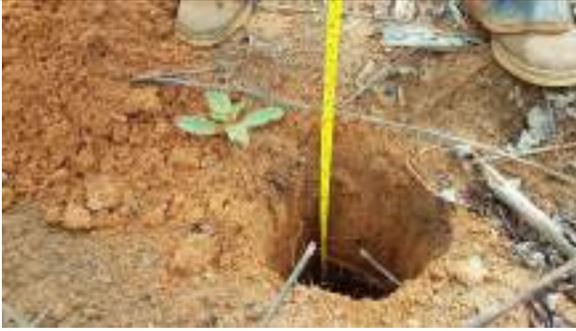
65	0798988/8522663 Faixa de servidão na margem esquerda da rodovia, sentido Santiago do Norte/Paranatinga.	0-120 cm: 3-1-2. A camada apresenta sedimento areno argiloso de cor avermelhada, textura áspera e fina granulometria (areia fina). O solo apresenta média/baixa compactação e alta porosidade.

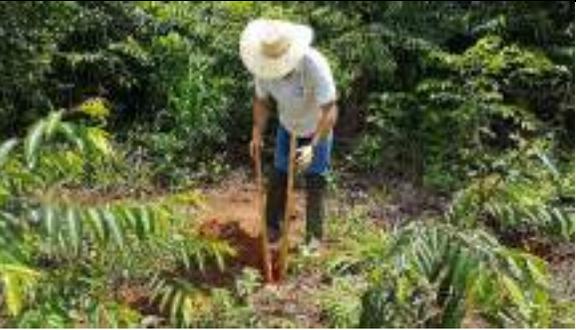
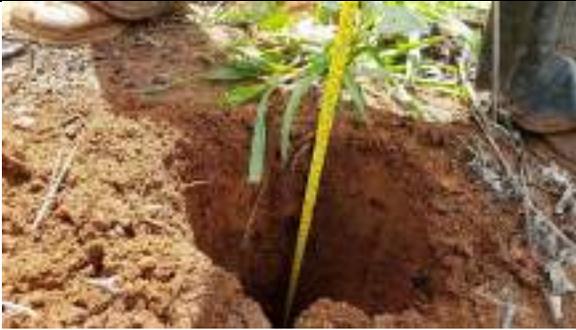
66	0799019/8522564 Faixa de servidão na margem esquerda da rodovia, sentido Santiago do Norte/Paranatinga.	0-120 cm: 3-1-2. A camada apresenta sedimento areno argiloso de cor avermelhada, textura áspera e fina granulometria (areia fina). O solo apresenta média/baixa compactação e alta porosidade.

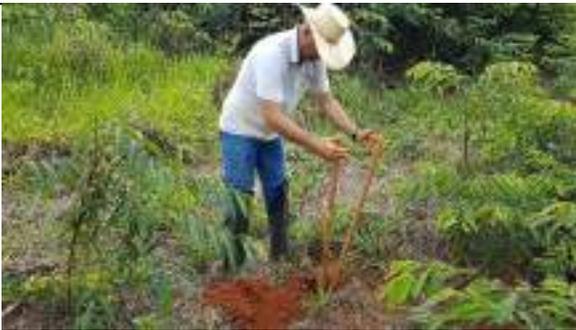
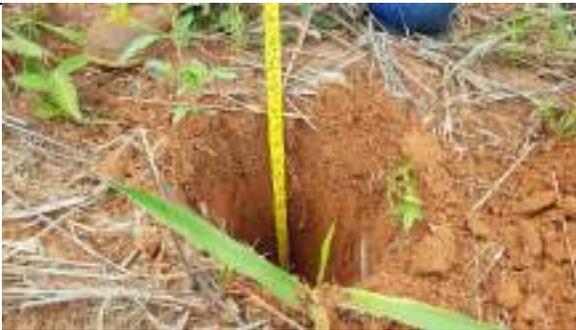
67	0799039/8522468 Faixa de servidão na margem esquerda da rodovia, sentido Santiago do Norte/Paranatinga.	0-120 cm: 3-1-2. A camada apresenta sedimento areno argiloso de cor avermelhada, textura áspera e fina granulometria (areia fina). O solo apresenta média/baixa compactação e alta porosidade.

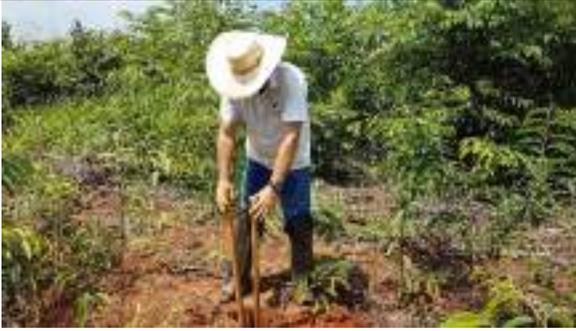
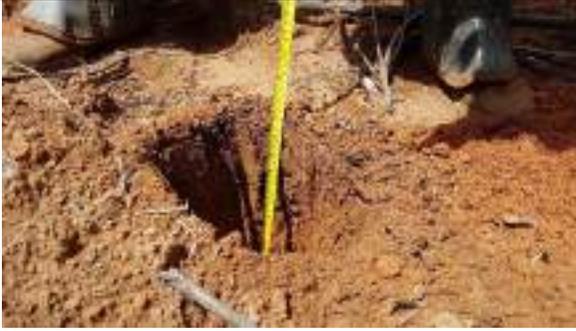
68	0799059/8522372 Faixa de servidão na margem esquerda da rodovia, sentido Santiago do Norte/Paranatinga.	0-120 cm: 3-1-2. A camada apresenta sedimento areno argiloso de cor avermelhada, textura áspera e fina granulometria (areia fina). O solo apresenta média/baixa compactação e alta porosidade.

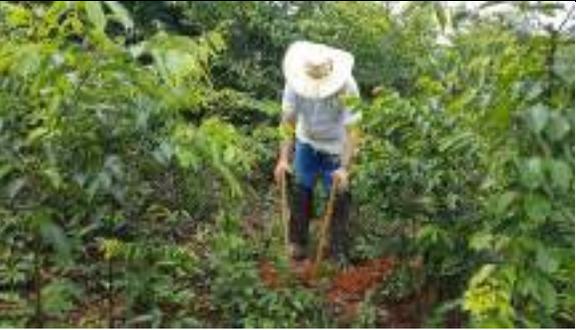
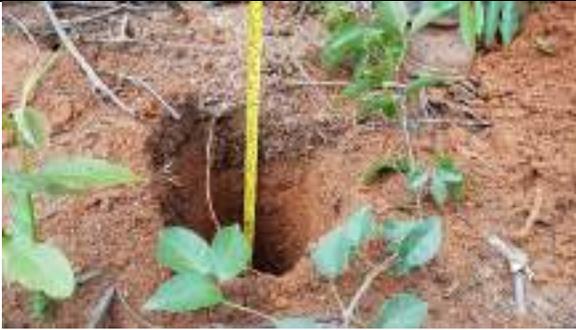
69	0799088/8522277 Faixa de servidão na margem esquerda da rodovia, sentido Santiago do Norte/Paranatinga.	0-120 cm: 3-1-2. A camada apresenta sedimento areno argiloso de cor avermelhada, textura áspera e fina granulometria (areia fina). O solo apresenta média/baixa compactação e alta porosidade.

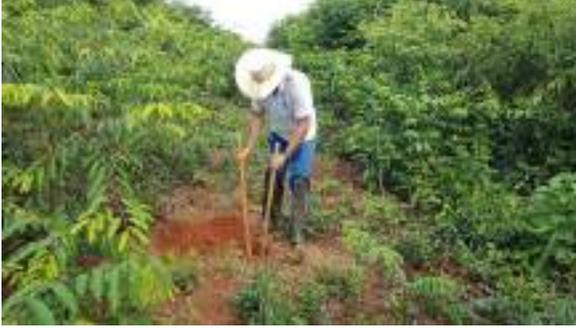
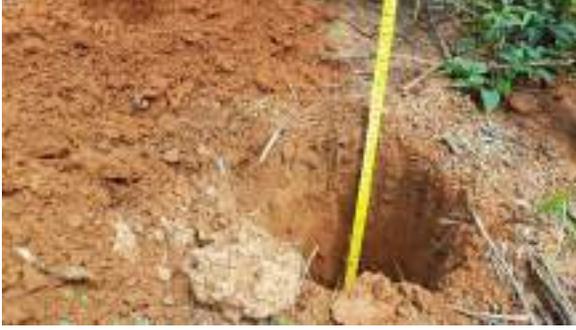
70	0799112/8522180 Faixa de servidão na margem esquerda da rodovia, sentido Santiago do Norte/Paranatinga.	0-110 cm: 3-1-2. A camada apresenta sedimento areno argiloso de cor avermelhada, textura áspera e fina granulometria (areia fina). O solo apresenta média/baixa compactação e alta porosidade.

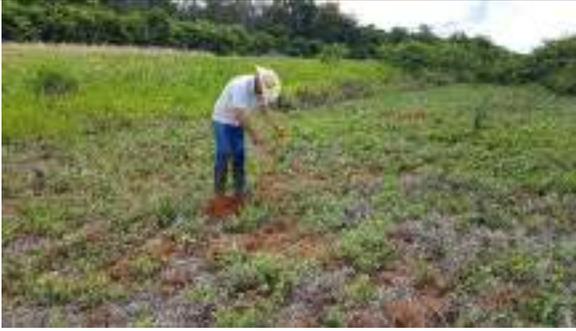
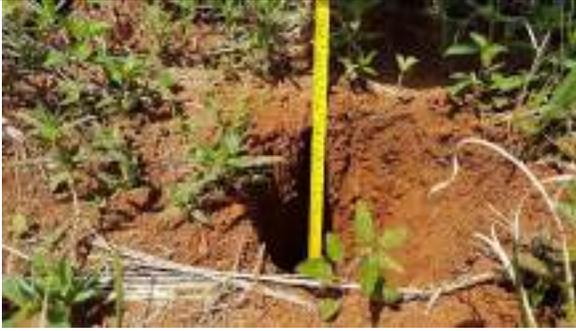
71	0799135/8522081 Faixa de servidão na margem esquerda da rodovia, sentido Santiago do Norte/Paranatinga.	0-110 cm: 3-1-2. A camada apresenta sedimento areno argiloso de cor avermelhada, textura áspera e fina granulometria (areia fina). O solo apresenta média/baixa compactação e alta porosidade.

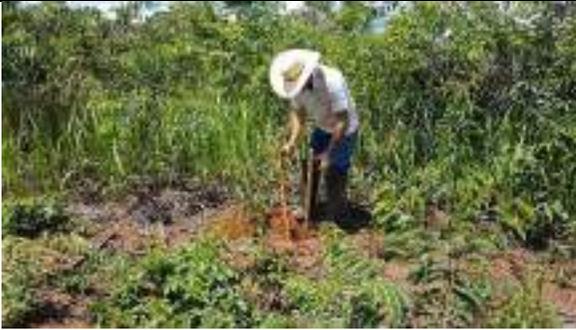
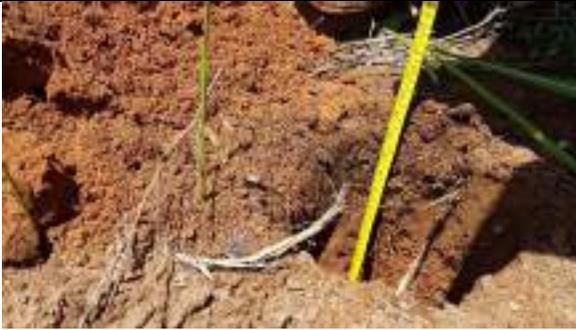
72	0799164/8521983 Faixa de servidão na margem esquerda da rodovia, sentido Santiago do Norte/Paranatinga.	0-40 cm: 3-2-2. Sedimento areno argiloso de cor amarronzada. 40-120 cm: 3-1-2. Sedimento areno argiloso de cor avermelhada, as camadas apresentam fina granulometria e textura áspera.). O solo apresenta média/baixa compactação e alta porosidade.

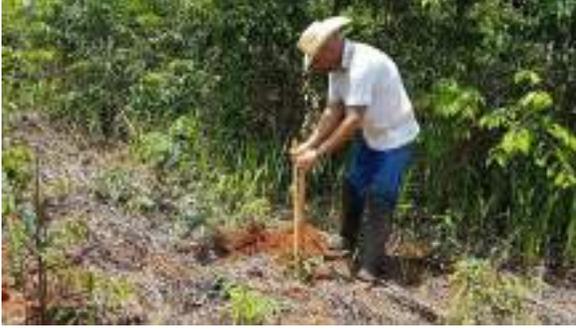
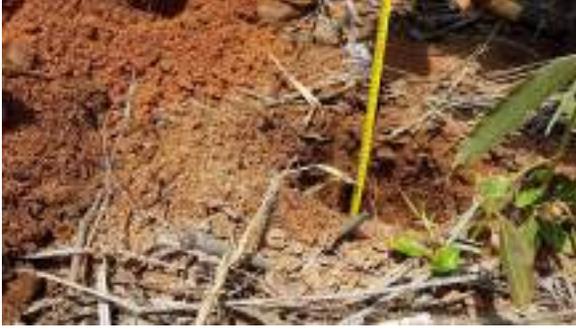
73	799183/8521891 Faixa de servidão na margem esquerda da rodovia, sentido Santiago do Norte/Paranatinga.	0-20 cm: 3-2-2. Sedimento areno argiloso de cor amarronzada. 20-120 cm: 3-1-2. Sedimento areno argiloso de cor avermelhada, as camadas apresentam fina granulometria e textura áspera.). O solo apresenta média/baixa compactação e alta porosidade.

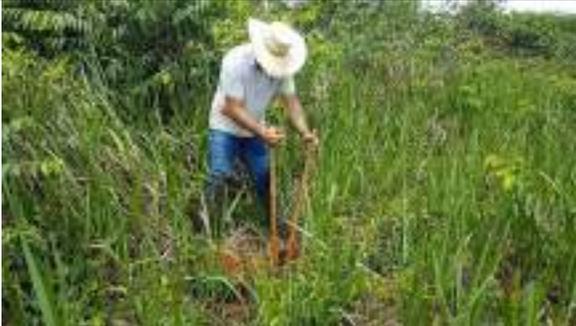
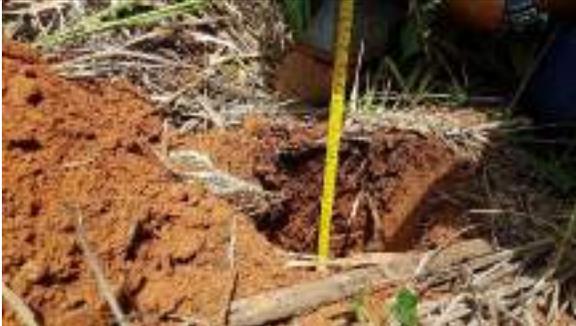
74	0799208/8521789 Faixa de servidão na margem esquerda da rodovia, sentido Santiago do Norte/Paranatinga.	0-110 cm: 3-1-2. A camada apresenta sedimento areno argiloso de cor avermelhada, textura áspera e fina granulometria (areia fina). O solo apresenta média/baixa compactação e alta porosidade.

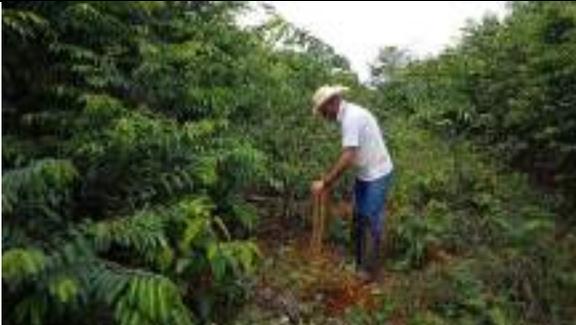
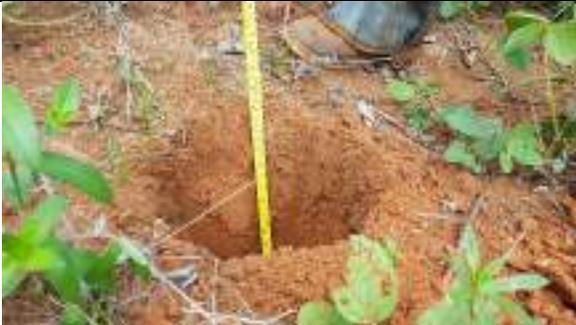
75	0799236/8521703 Faixa de servidão na margem esquerda da rodovia, sentido Santiago do Norte/Paranatinga.	0-110 cm: 3-1-2. A camada apresenta sedimento areno argiloso de cor avermelhada, textura áspera e fina granulometria (areia fina). O solo apresenta média/baixa compactação e alta porosidade.

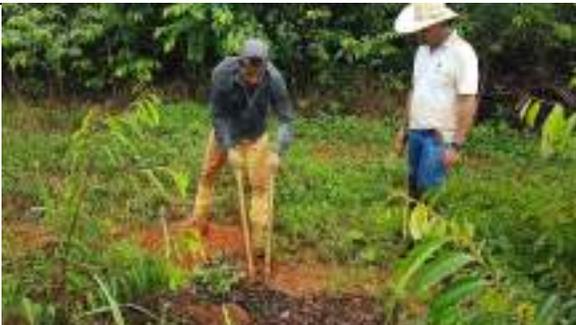
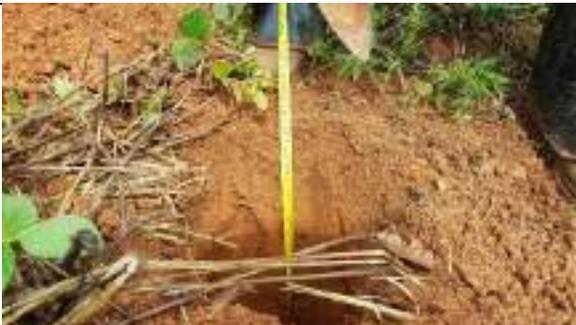
76	0799260/8521604 Faixa de servidão na margem esquerda da rodovia, sentido Santiago do Norte/Paranatinga.	0-120 cm: 3-1-2. A camada apresenta sedimento areno argiloso de cor avermelhada, textura áspera e fina granulometria (areia fina). O solo apresenta média/baixa compactação e alta porosidade.

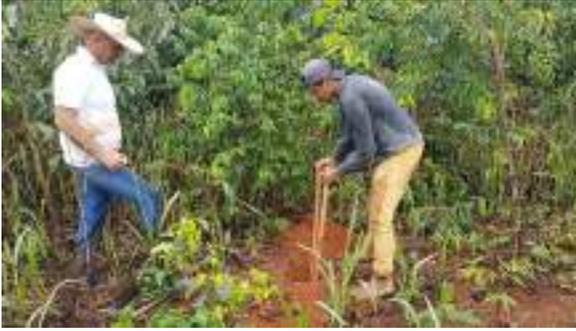
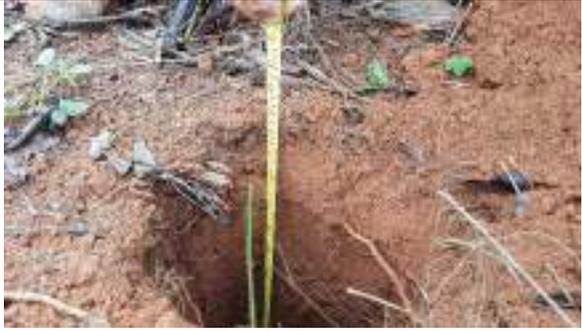
77	0799287/8521505 Faixa de servidão na margem esquerda da rodovia, sentido Santiago do Norte/Paranatinga.	0-120 cm: 3-1-2. A camada apresenta sedimento areno argiloso de cor avermelhada, textura áspera e fina granulometria (areia fina). O solo apresenta média/baixa compactação e alta porosidade.

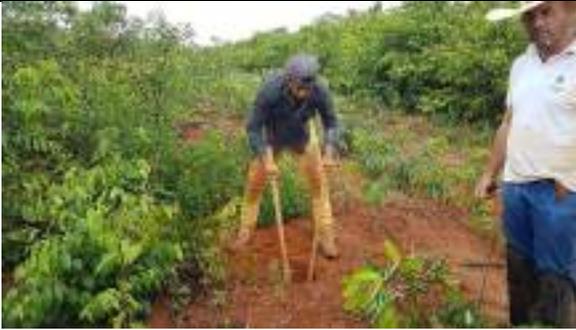
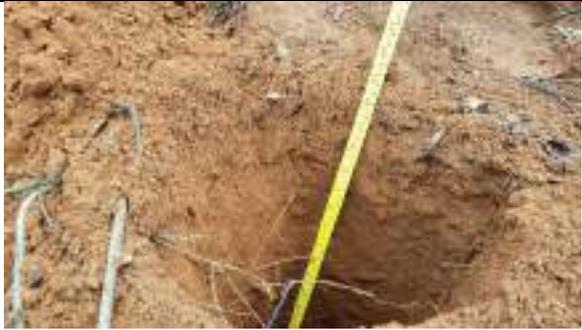
78	0799311/8521402 Faixa de servidão na margem esquerda da rodovia, sentido Santiago do Norte/Paranatinga.	0-110 cm: 3-1-2. A camada apresenta sedimento areno argiloso de cor avermelhada, textura áspera e fina granulometria (areia fina). O solo apresenta média/baixa compactação e alta porosidade.

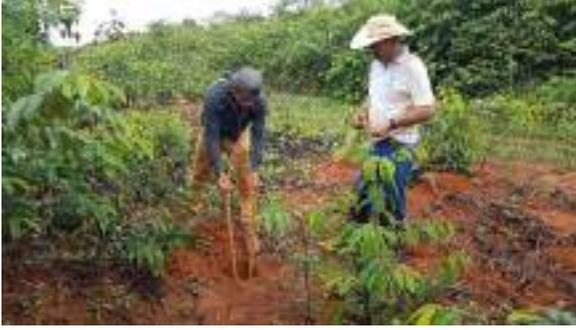
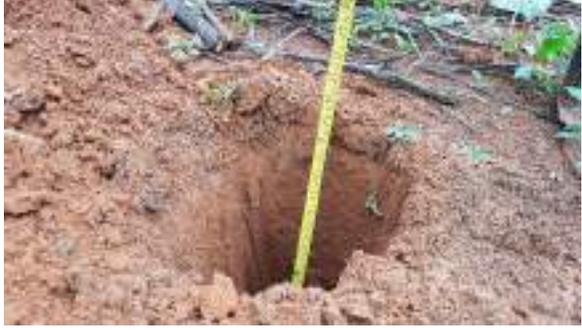
79	0799335/8521313 Faixa de servidão na margem esquerda da rodovia, sentido Santiago do Norte/Paranatinga.	0-110 cm: 3-1-2. A camada apresenta sedimento areno argiloso de cor avermelhada, textura áspera e fina granulometria (areia fina). O solo apresenta média/baixa compactação e alta porosidade.

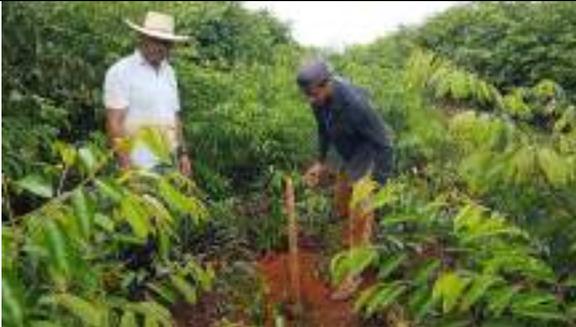
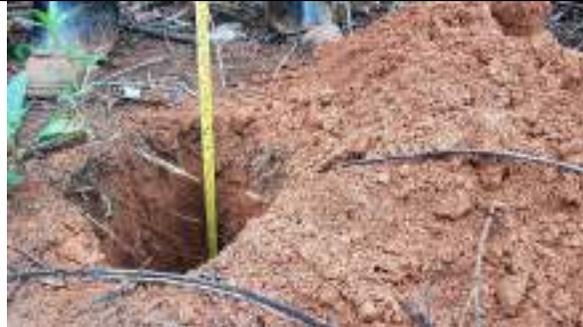
80	0799363/8521214 Faixa de servidão na margem esquerda da rodovia, sentido Santiago do Norte/Paranatinga.	0-110 cm: 3-1-2. A camada apresenta sedimento areno argiloso de cor avermelhada, textura áspera e fina granulometria (areia fina). O solo apresenta média/baixa compactação e alta porosidade.

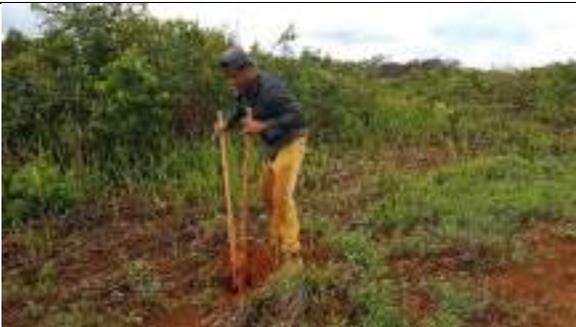
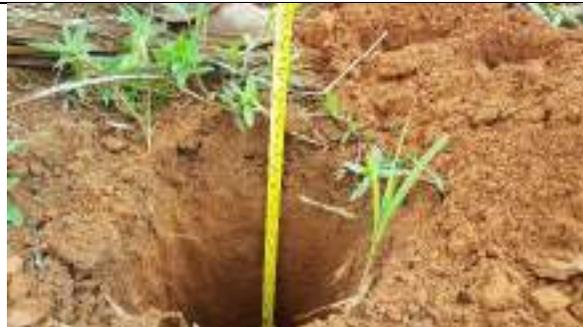
81	0799388/8521120 Faixa de servidão na margem esquerda da rodovia, sentido Santiago do Norte/Paranatinga.	0-120 cm: 3-1-2. A camada apresenta sedimento areno argiloso de cor avermelhada, textura áspera e fina granulometria (areia fina). O solo apresenta média/baixa compactação e alta porosidade.

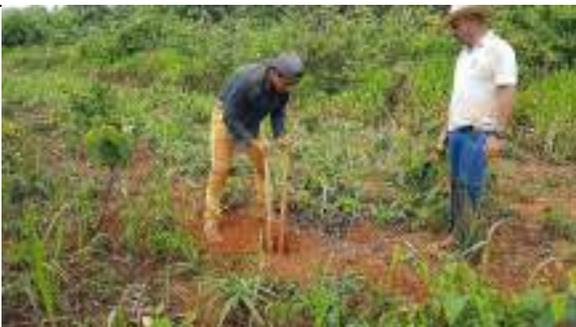
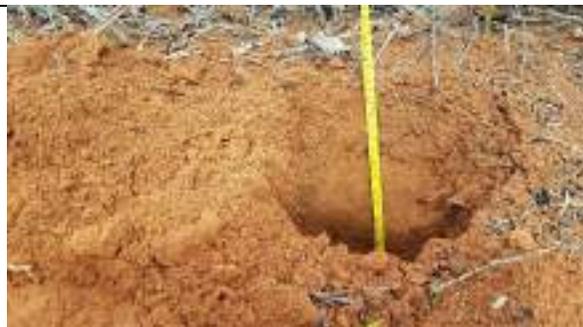
82	0799412/8521024 Faixa de servidão na margem esquerda da rodovia, sentido Santiago do Norte/Paranatinga.	0-110 cm: 3-1-2. A camada apresenta sedimento areno argiloso de cor avermelhada, textura áspera e fina granulometria (areia fina). O solo apresenta média/baixa compactação e alta porosidade.

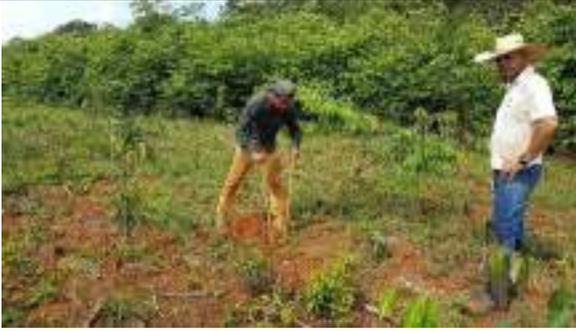
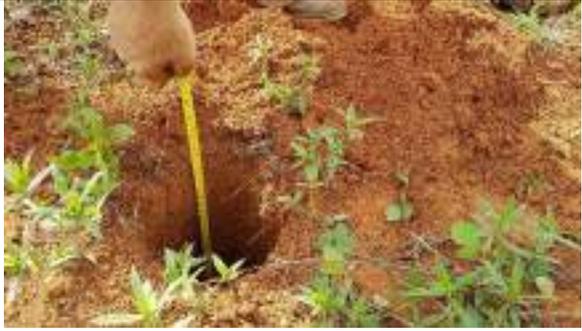
83	0799438/8520927 Faixa de servidão na margem esquerda da rodovia, sentido Santiago do Norte/Paranatinga.	0-120 cm: 3-1-2. A camada apresenta sedimento areno argiloso de cor avermelhada, textura áspera e fina granulometria (areia fina). O solo apresenta média/baixa compactação e alta porosidade.

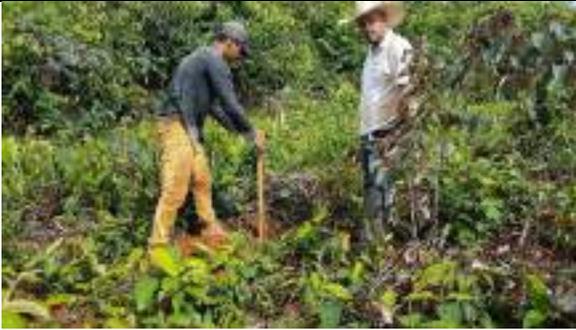
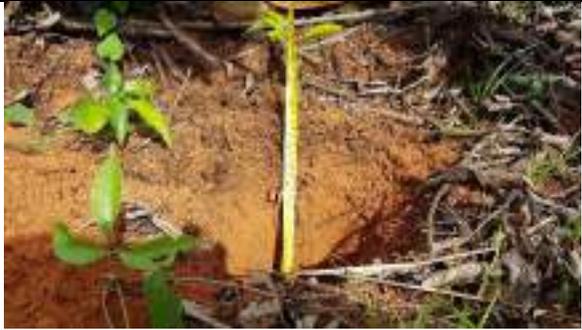
84	0799462/8520833 Faixa de servidão na margem esquerda da rodovia, sentido Santiago do Norte/Paranatinga.	0-110 cm: 3-1-2. A camada apresenta sedimento areno argiloso de cor avermelhada, textura áspera e fina granulometria (areia fina). O solo apresenta média/baixa compactação e alta porosidade.

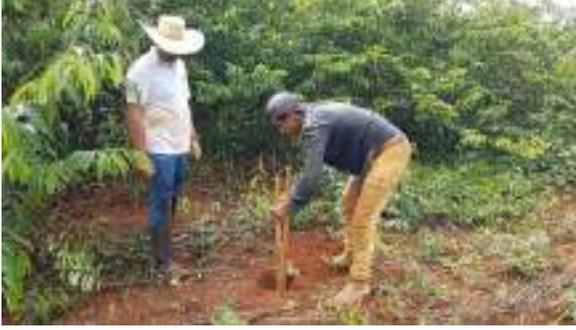
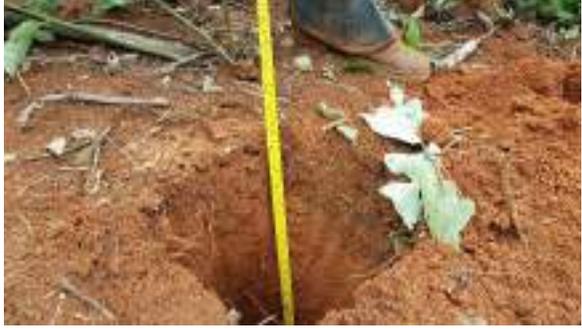
85	0799489/8520736 Faixa de servidão na margem esquerda da rodovia, sentido Santiago do Norte/Paranatinga.	0-120 cm: 3-1-2. A camada apresenta sedimento areno argiloso de cor avermelhada, textura áspera e fina granulometria (areia fina). O solo apresenta média/baixa compactação e alta porosidade.

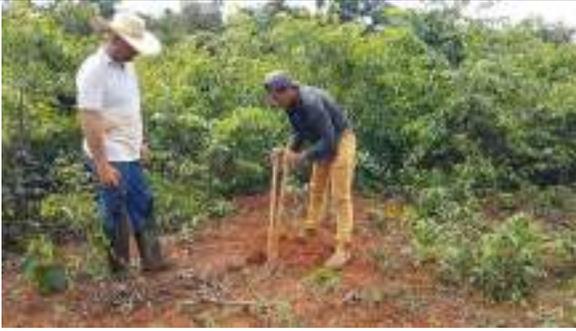
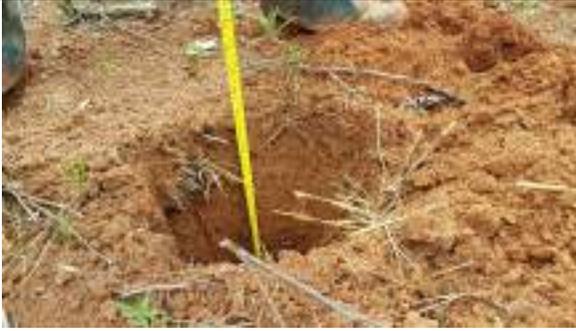
86	0799517/8520639 Faixa de servidão na margem esquerda da rodovia, sentido Santiago do Norte/Paranatinga.	0-110 cm: 3-1-2. A camada apresenta sedimento areno argiloso de cor avermelhada, textura áspera e fina granulometria (areia fina). O solo apresenta média/baixa compactação e alta porosidade.

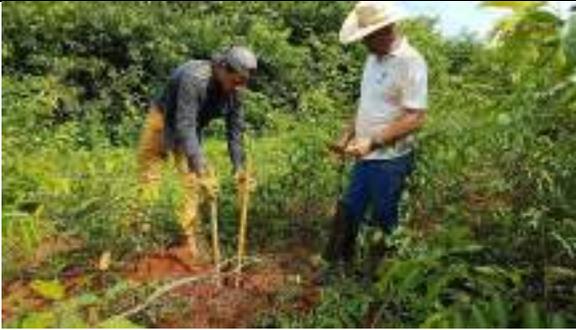
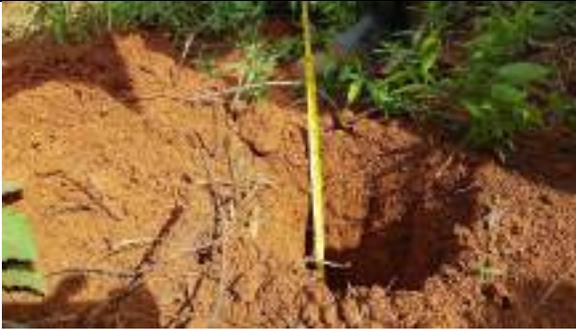
87	0799540/8520549 Faixa de servidão na margem esquerda da rodovia, sentido Santiago do Norte/Paranatinga.	0-120 cm: 3-1-2. A camada apresenta sedimento areno argiloso de cor avermelhada, textura áspera e fina granulometria (areia fina). O solo apresenta média/baixa compactação e alta porosidade.

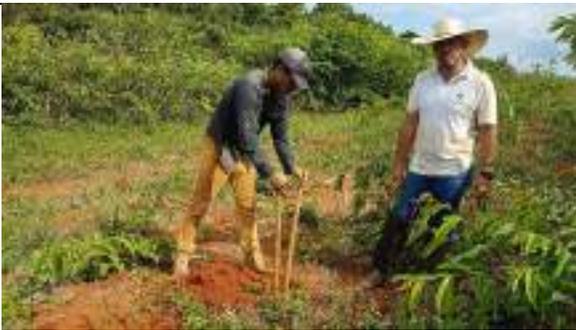
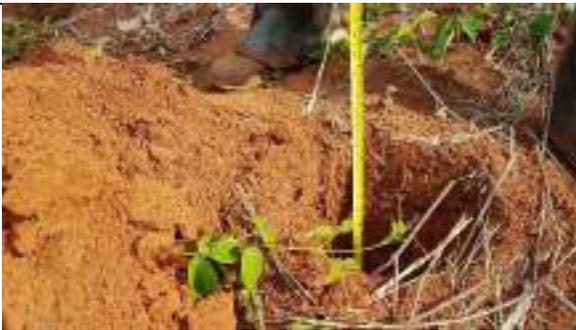
88	0799570/8520448 Faixa de servidão na margem esquerda da rodovia, sentido Santiago do Norte/Paranatinga.	0-110 cm: 3-1-2. A camada apresenta sedimento areno argiloso de cor avermelhada, textura áspera e fina granulometria (areia fina). O solo apresenta média/baixa compactação e alta porosidade.

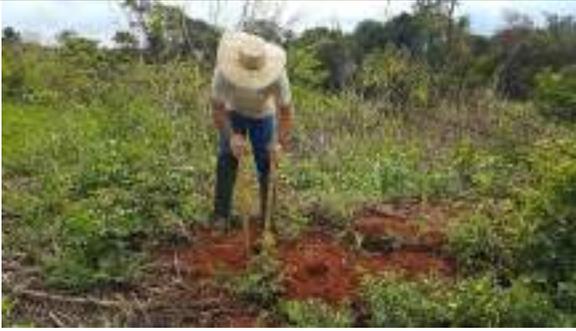
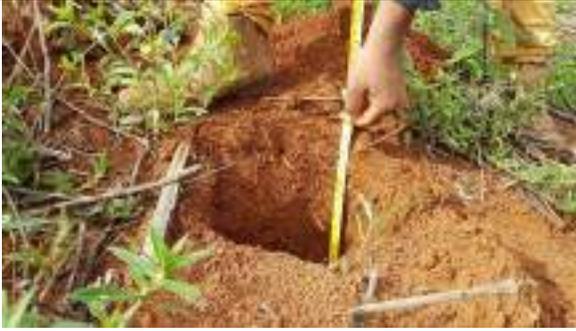
89	0799594/8520352 Faixa de servidão na margem esquerda da rodovia, sentido Santiago do Norte/Paranatinga.	0-120 cm: 3-1-2. A camada apresenta sedimento areno argiloso de cor avermelhada, textura áspera e fina granulometria (areia fina). O solo apresenta média/baixa compactação e alta porosidade.

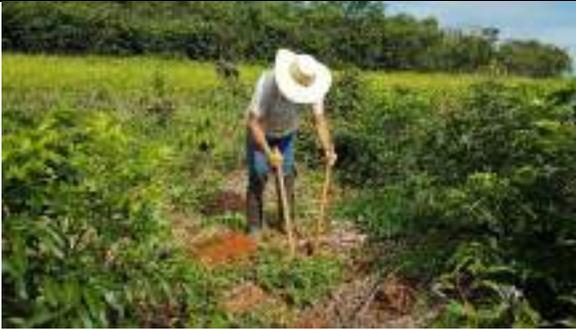
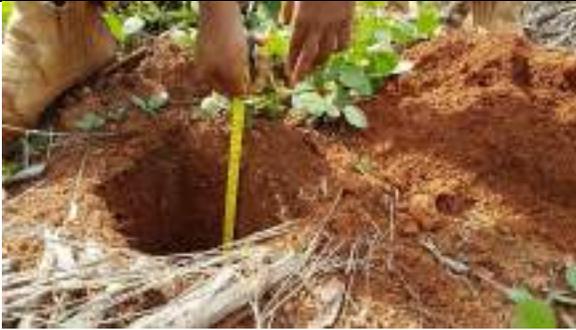
90	0799622/852025 Faixa de servidão na margem esquerda da rodovia, sentido Santiago do Norte/Paranatinga.	0-120 cm: 3-1-2. A camada apresenta sedimento areno argiloso de cor avermelhada, textura áspera e fina granulometria (areia fina). O solo apresenta média/baixa compactação e alta porosidade.

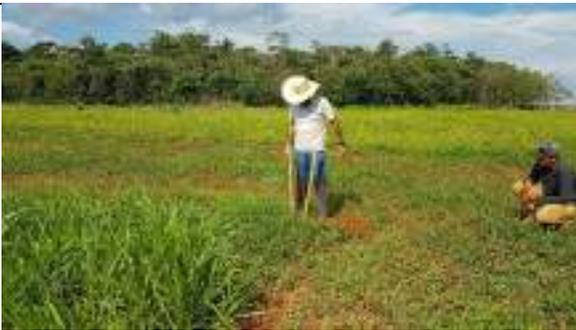
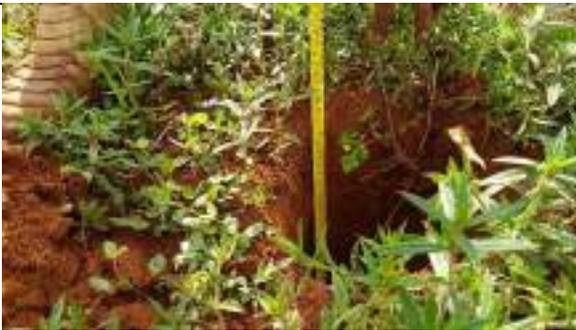
91	0799647/8520160 Faixa de servidão na margem esquerda da rodovia, sentido Santiago do Norte/Paranatinga.	0-110 cm: 3-1-2. A camada apresenta sedimento areno argiloso de cor avermelhada, textura áspera e fina granulometria (areia fina). O solo apresenta média/baixa compactação e alta porosidade.

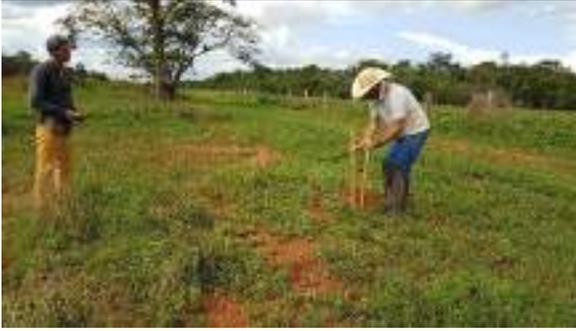
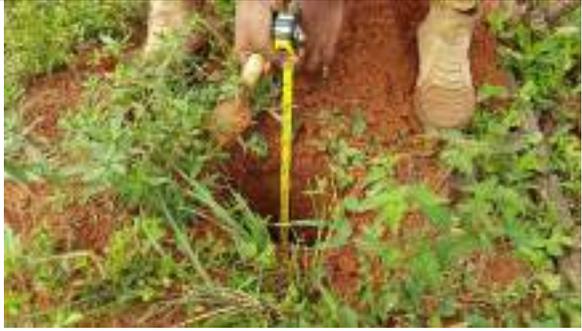
92	0799670/8520063 Faixa de servidão na margem esquerda da rodovia, sentido Santiago do Norte/Paranatinga.	0-120 cm: 3-1-2. A camada apresenta sedimento areno argiloso de cor avermelhada, textura áspera e fina granulometria (areia fina). O solo apresenta média/baixa compactação e alta porosidade.

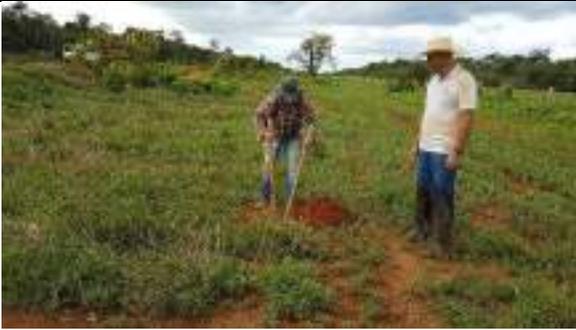
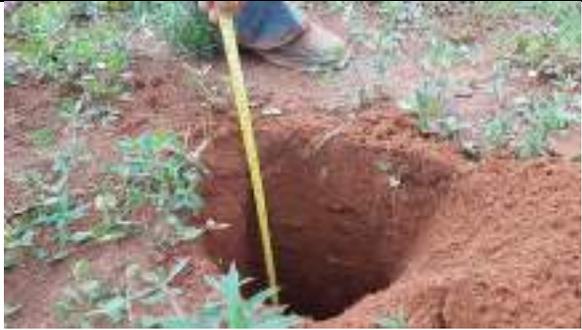
93	0799700/8519969 Faixa de servidão na margem esquerda da rodovia, sentido Santiago do Norte/Paranatinga.	0-120 cm: 3-1-2. A camada apresenta sedimento areno argiloso de cor avermelhada, textura áspera e fina granulometria (areia fina). O solo apresenta média/baixa compactação e alta porosidade.

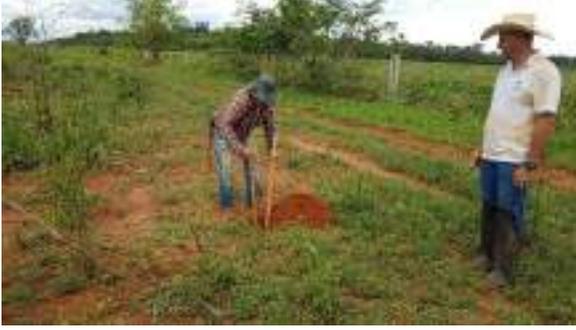
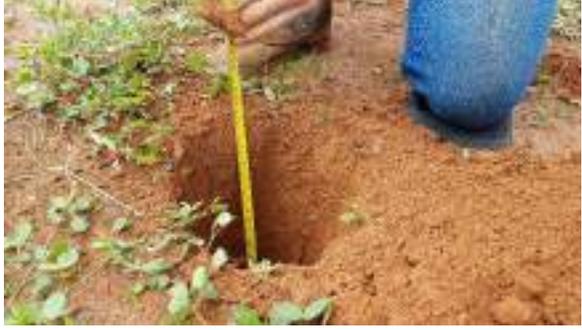
94	0799726/8519873 Faixa de servidão na margem esquerda da rodovia, sentido Santiago do Norte/Paranatinga.	0-120 cm: 3-1-2. A camada apresenta sedimento areno argiloso de cor avermelhada, textura áspera e fina granulometria (areia fina). O solo apresenta média/baixa compactação e alta porosidade.

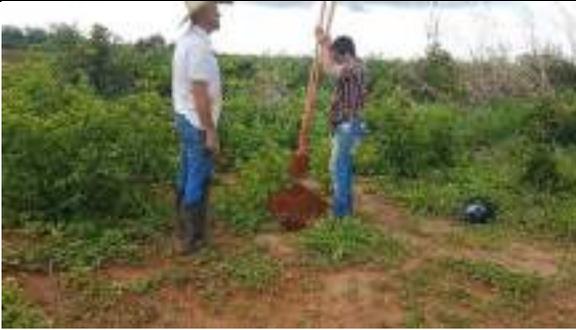
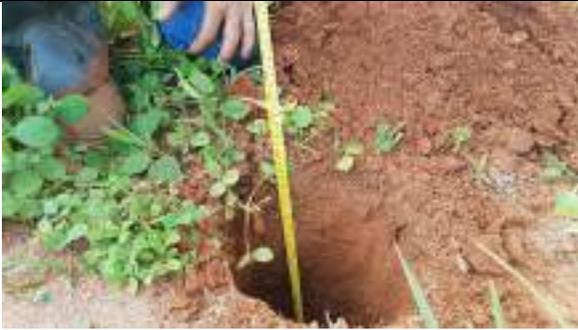
96	0799781/8519681 Faixa de servidão na margem esquerda da rodovia, sentido Santiago do Norte/Paranatinga.	0-120 cm: 3-1-2. A camada apresenta sedimento areno argiloso de cor avermelhada, textura áspera e fina granulometria (areia fina). O solo apresenta média/baixa compactação e alta porosidade.

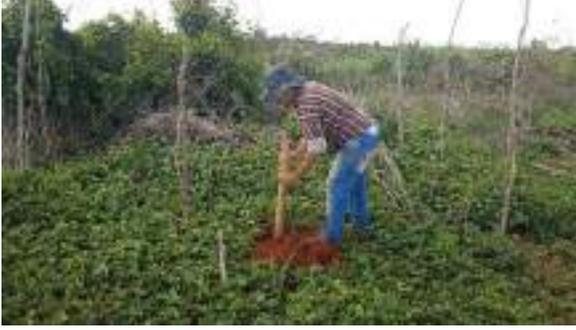
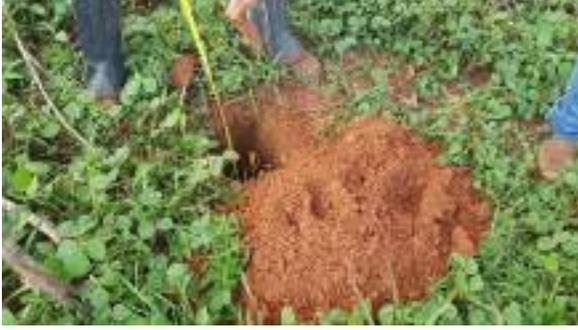
97	0799807/8519585 Faixa de servidão na margem esquerda da rodovia, sentido Santiago do Norte/Paranatinga.	0-110 cm: 4-2-2. A camada apresenta sedimento argilo arenoso de cor amarronzada, textura áspera e fina granulometria (areia fina). O solo apresenta média/baixa compactação e alta porosidade.

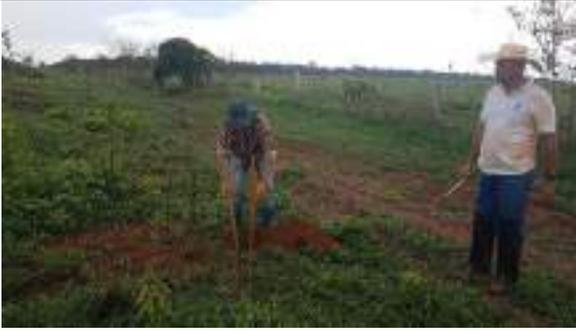
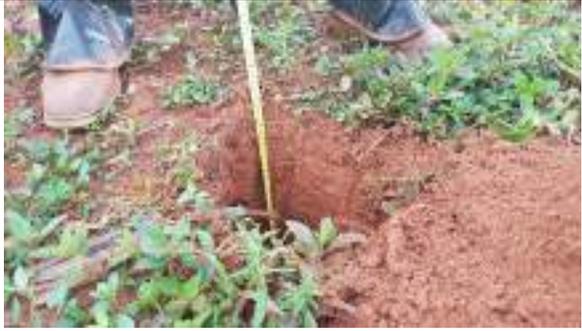
98	0799833/8519494 Faixa de servidão na margem esquerda da rodovia, sentido Santiago do Norte/Paranatinga.	0-110 cm: 4-2-2. A camada apresenta sedimento argilo arenoso de cor amarronzada, textura áspera e fina granulometria (areia fina). O solo apresenta média/baixa compactação e alta porosidade.

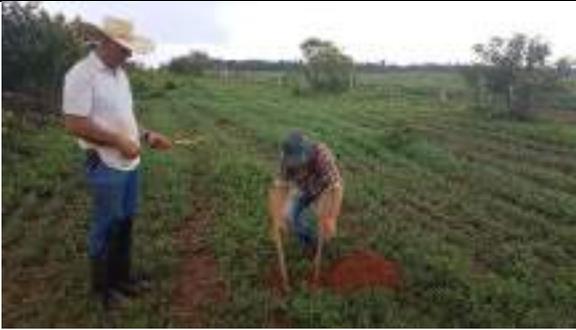
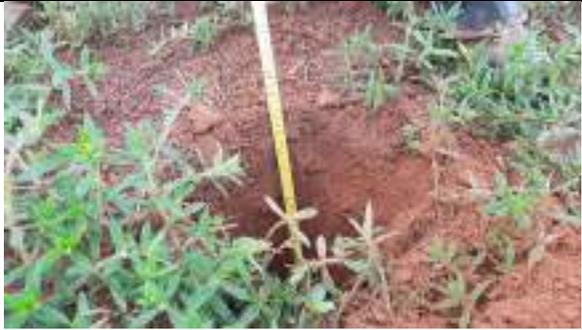
99	0799857/8519396 Faixa de servidão na margem esquerda da rodovia, sentido Santiago do Norte/Paranatinga.	0-110 cm: 4-2-2. A camada apresenta sedimento argilo arenoso de cor amarronzada, textura áspera e fina granulometria (areia fina). O solo apresenta média/baixa compactação e alta porosidade.

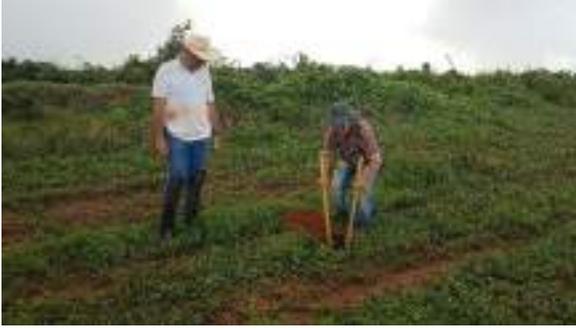
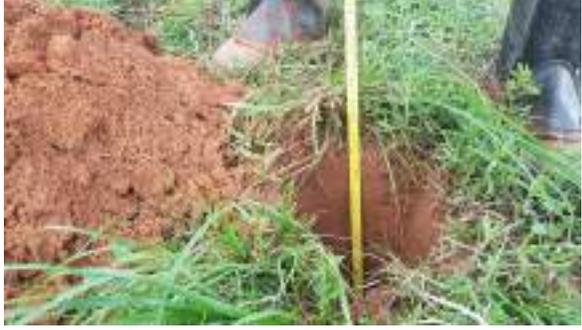
100	0799885/8519298 Faixa de servidão na margem esquerda da rodovia, sentido Santiago do Norte/Paranatinga.	0-110 cm: 4-2-2. A camada apresenta sedimento argilo arenoso de cor amarronzada, textura áspera e fina granulometria (areia fina). O solo apresenta média/baixa compactação e alta porosidade.

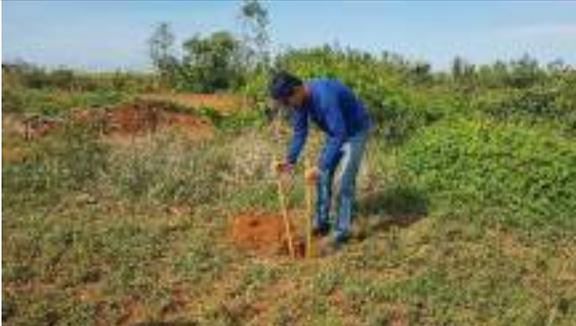
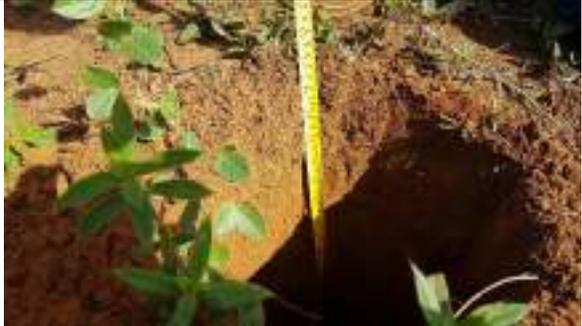
101	0799910/8519205 Faixa de servidão na margem esquerda da rodovia, sentido Santiago do Norte/Paranatinga.	0-110 cm: 3-1-2. A camada apresenta sedimento areno argiloso de cor avermelhada, textura áspera e fina granulometria (areia fina). O solo apresenta média/baixa compactação e alta porosidade.

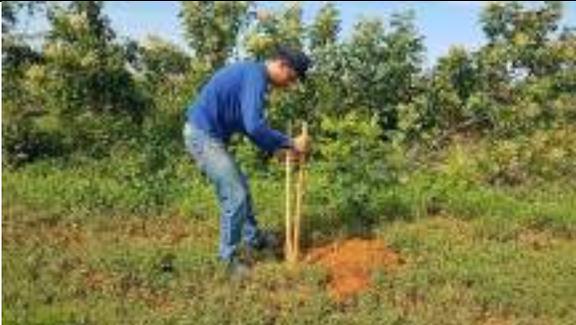
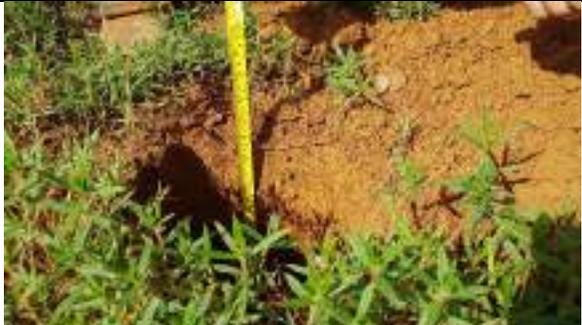
102	0799937/8519110 Faixa de servidão na margem esquerda da rodovia, sentido Santiago do Norte/Paranatinga.	0-110 cm: 3-1-2. A camada apresenta sedimento areno argiloso de cor avermelhada, textura áspera e fina granulometria (areia fina). O solo apresenta média/baixa compactação e alta porosidade.

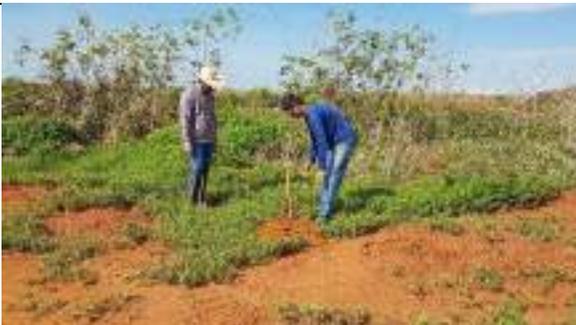
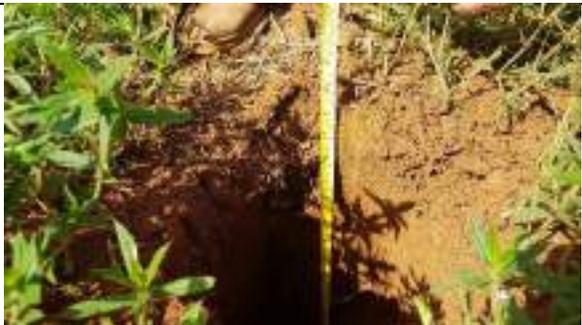
103	0799961/8519014 Faixa de servidão na margem esquerda da rodovia, sentido Santiago do Norte/Paranatinga.	0-110 cm: 3-1-2. A camada apresenta sedimento areno argiloso de cor avermelhada, textura áspera e fina granulometria (areia fina). O solo apresenta média/baixa compactação e alta porosidade.

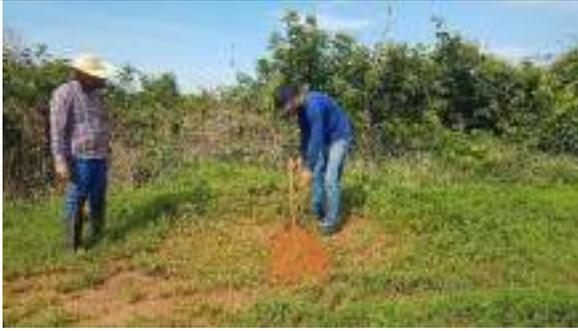
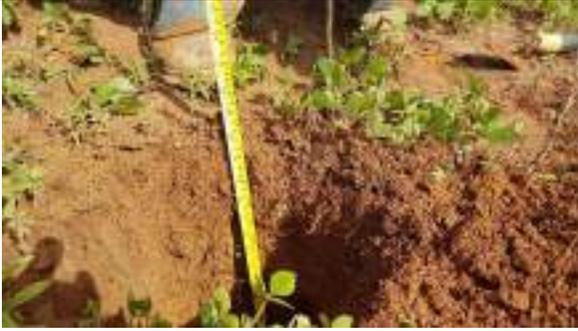
104	0799987/8518916 Faixa de servidão na margem esquerda da rodovia, sentido Santiago do Norte/Paranatinga.	0-110 cm: 3-1-2. A camada apresenta sedimento areno argiloso de cor avermelhada, textura áspera e fina granulometria (areia fina). O solo apresenta média/baixa compactação e alta porosidade.

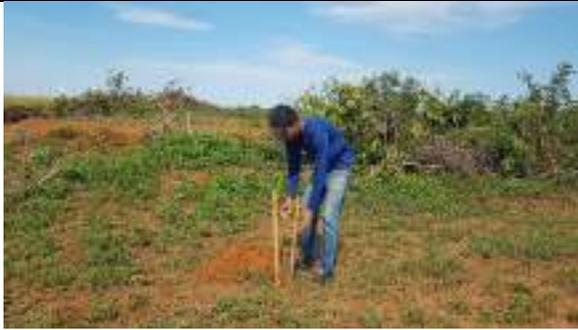
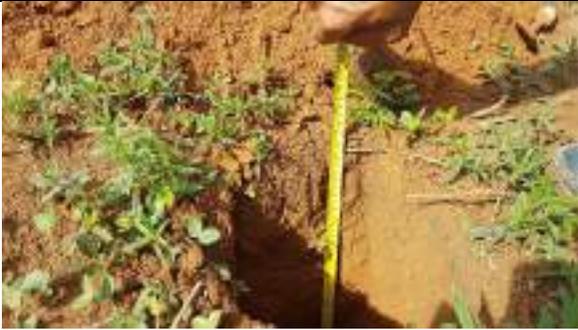
106	0800041/8518727 Faixa de servidão na margem esquerda da rodovia, sentido Santiago do Norte/Paranatinga.	0-110 cm: 3-1-2. A camada apresenta sedimento areno argiloso de cor avermelhada, textura áspera e fina granulometria (areia fina). O solo apresenta média/baixa compactação e alta porosidade.

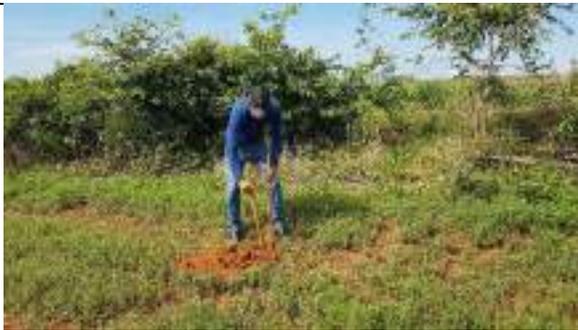
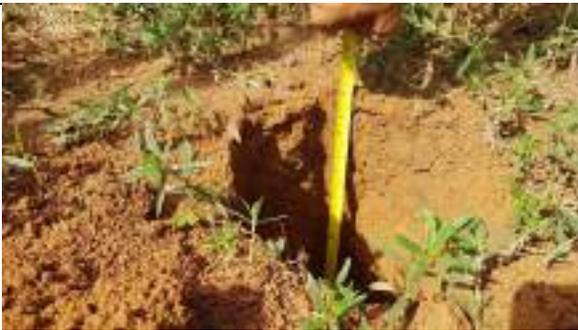
107	0800071/8518631 Faixa de servidão na margem esquerda da rodovia, sentido Santiago do Norte/Paranatinga.	0-110 cm: 3-1-2. A camada apresenta sedimento areno argiloso de cor avermelhada, textura áspera e fina granulometria (areia fina). O solo apresenta média/baixa compactação e alta porosidade.

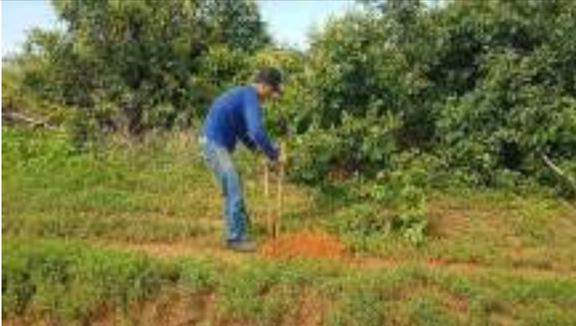
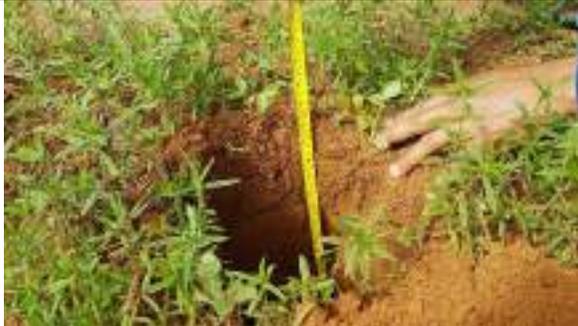
108	0800095/8518535 Faixa de servidão na margem esquerda da rodovia, sentido Santiago do Norte/Paranatinga.	0-110 cm: 3-1-2. A camada apresenta sedimento areno argiloso de cor avermelhada, textura áspera e fina granulometria (areia fina). O solo apresenta média/baixa compactação e alta porosidade.

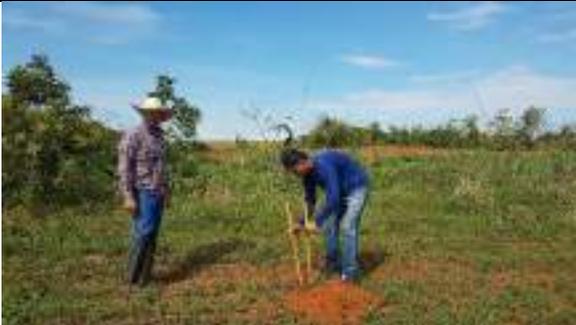
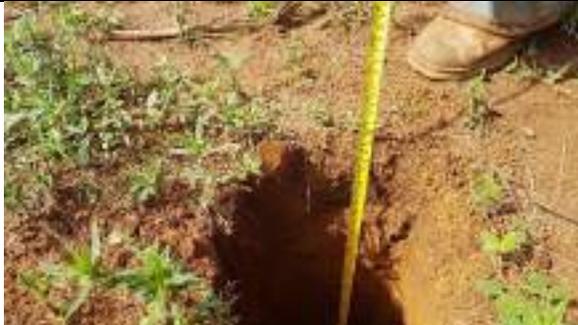
109	0800121/8518435 Faixa de servidão na margem esquerda da rodovia, sentido Santiago do Norte/Paranatinga.	0-110 cm: 3-1-2. A camada apresenta sedimento areno argiloso de cor avermelhada, textura áspera e fina granulometria (areia fina). O solo apresenta média/baixa compactação e alta porosidade.

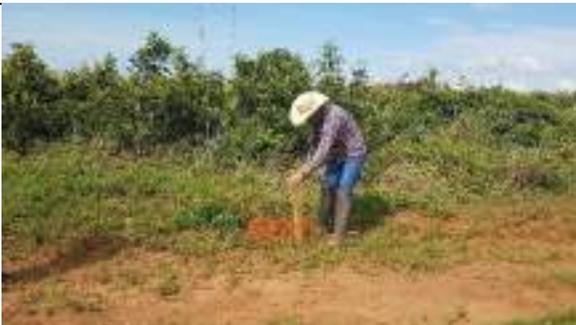
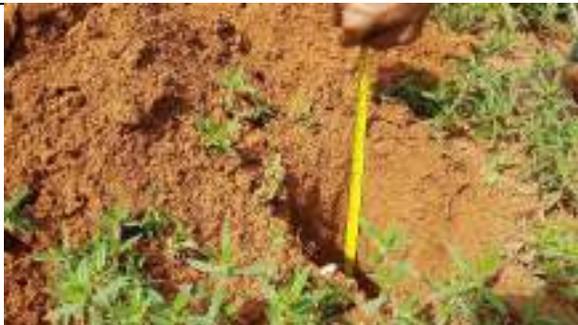
110	0800147/8518342 Faixa de servidão na margem esquerda da rodovia, sentido Santiago do Norte/Paranatinga.	0-110 cm: 3-1-2. A camada apresenta sedimento areno argiloso de cor avermelhada, textura áspera e fina granulometria (areia fina). O solo apresenta média/baixa compactação e alta porosidade.

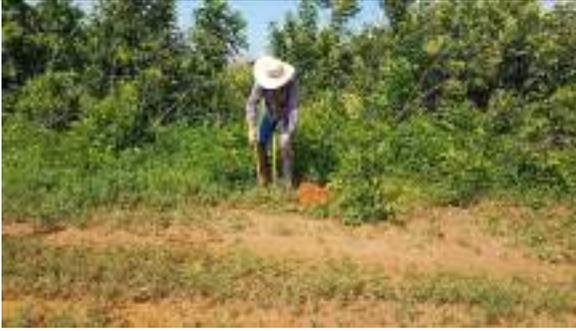
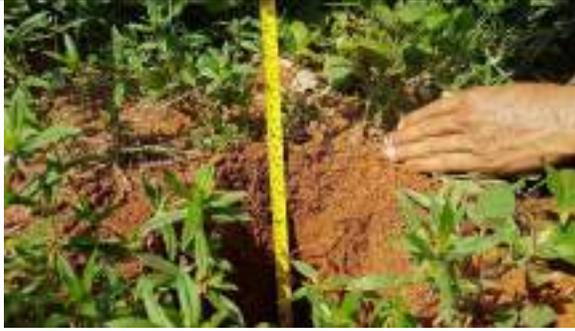
111	0800172/8518243 Faixa de servidão na margem esquerda da rodovia, sentido Santiago do Norte/Paranatinga.	0-30 cm: 3-2-2. Sedimento areno argiloso de cor amarronzada. 30-110 cm: 3-1-2. Sedimento areno argiloso de cor avermelhada, as camadas apresentam fina granulometria e textura áspera.). O solo apresenta média/baixa compactação e alta porosidade.

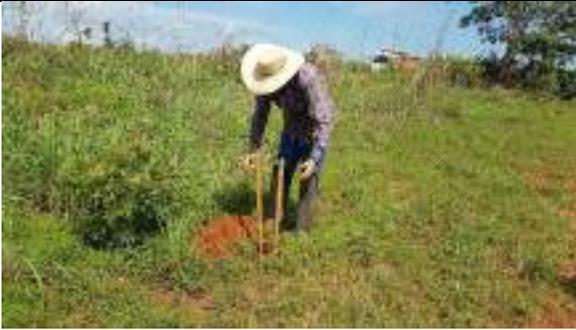
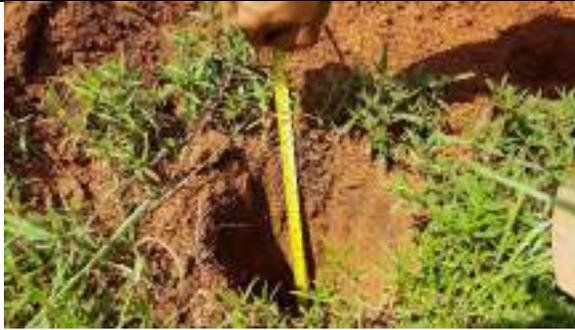
112	0800197/8518147 Faixa de servidão na margem esquerda da rodovia, sentido Santiago do Norte/Paranatinga.	0-110 cm: 3-1-2. A camada apresenta sedimento areno argiloso de cor avermelhada, textura áspera e fina granulometria (areia fina). O solo apresenta média/baixa compactação e alta porosidade.

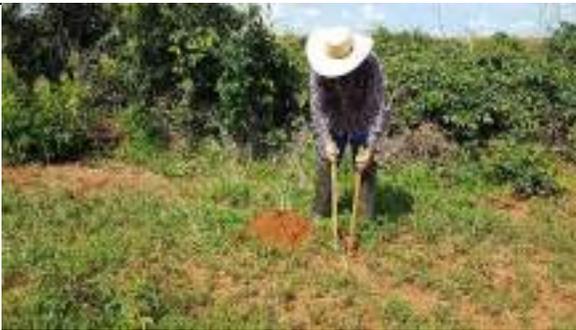
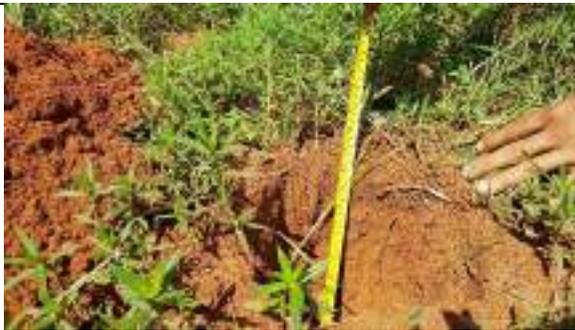
113	0800224/8518054 Faixa de servidão na margem esquerda da rodovia, sentido Santiago do Norte/Paranatinga.	0-120 cm: 3-1-2. A camada apresenta sedimento areno argiloso de cor avermelhada, textura áspera e fina granulometria (areia fina). O solo apresenta média/baixa compactação e alta porosidade.

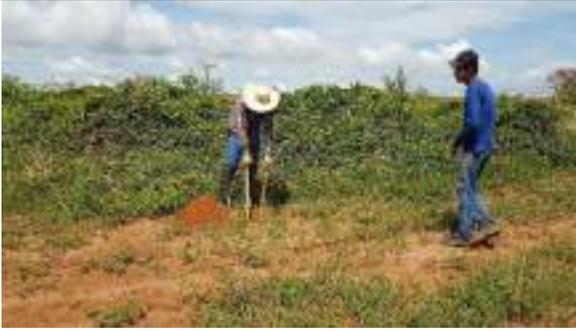
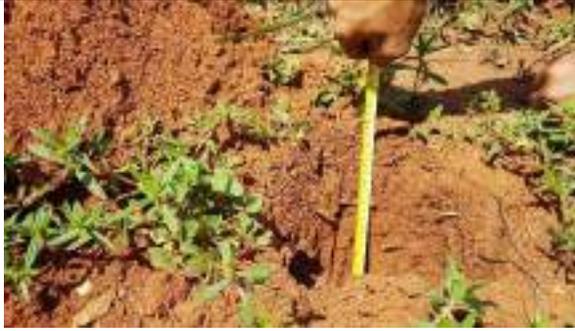
A close-up view of a soil profile. A yellow measuring tape is placed vertically in a hole dug into the soil. The soil is reddish-brown and appears to have a rough, granular texture. Some green plants are visible at the top of the hole.
114	0800247/8517958 Faixa de servidão na margem esquerda da rodovia, sentido Santiago do Norte/Paranatinga.	0-120 cm: 3-1-2. A camada apresenta sedimento areno argiloso de cor avermelhada, textura áspera e fina granulometria (areia fina). O solo apresenta média/baixa compactação e alta porosidade.
