**RELATÓRIO FINAL**

**Avaliação de Impacto ao Patrimônio Arqueológico no segmento a ser impactado pela  
pavimentação da Rodovia MT-130, trecho: Entre BR-242 (Santiago do Norte) Entre BR-242 (Gaúcha  
do Norte) com extensão de 26,12 km, Paranatinga, Mato Grosso**

COORDENADAS GEOGRÁFICAS: 13°24'00"S / 54°12'00"W  
PROCESSO IPHAN N° 01425.000439/2018-41

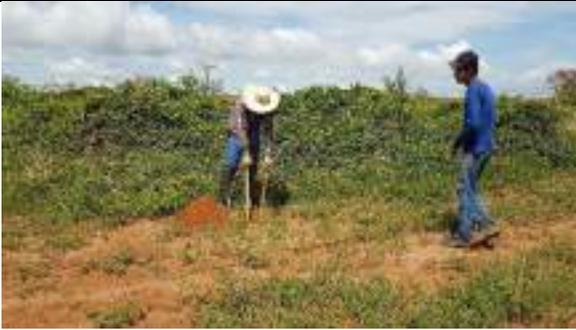
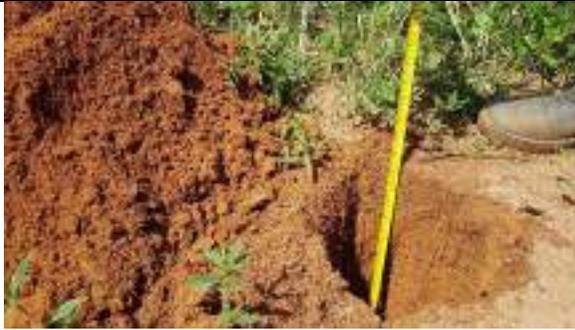
115	0800274/8517862 Faixa de servidão na margem esquerda da rodovia, sentido Santiago do Norte/Paranatinga.	0-120 cm: 3-1-2. A camada apresenta sedimento areno argiloso de cor avermelhada, textura áspera e fina granulometria (areia fina). O solo apresenta média/baixa compactação e alta porosidade.

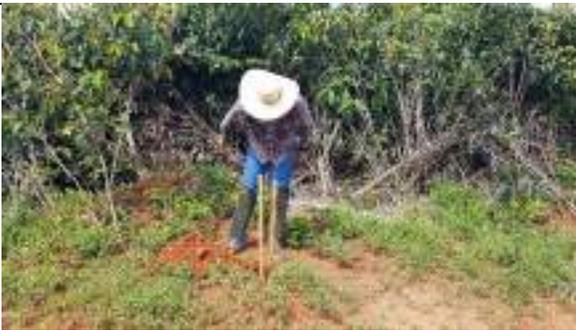
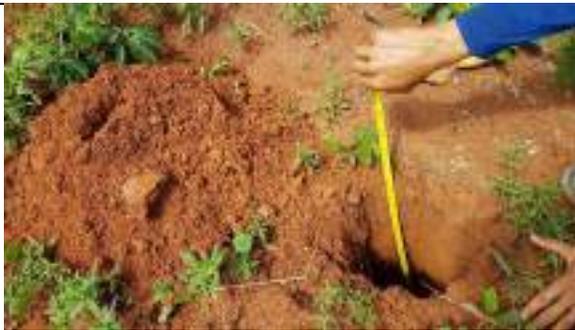
116	0800299/8517765 Faixa de servidão na margem esquerda da rodovia, sentido Santiago do Norte/Paranatinga.	0-110 cm: 3-1-2. A camada apresenta sedimento areno argiloso de cor avermelhada, textura áspera e fina granulometria (areia fina). O solo apresenta média/baixa compactação e alta porosidade.

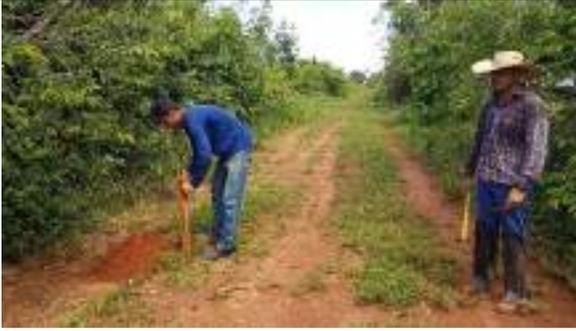
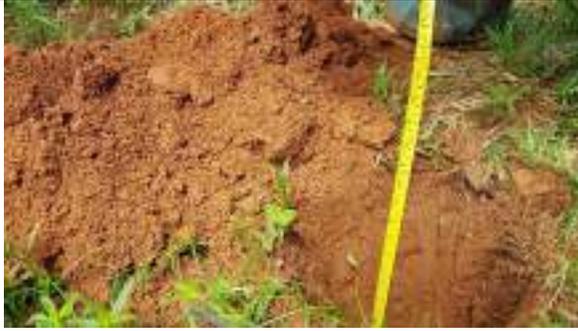
117	0800324/851766 Faixa de servidão na margem esquerda da rodovia, sentido Santiago do Norte/Paranatinga.	0-120 cm: 3-1-2. A camada apresenta sedimento areno argiloso de cor avermelhada, textura áspera e fina granulometria (areia fina). O solo apresenta média/baixa compactação e alta porosidade.

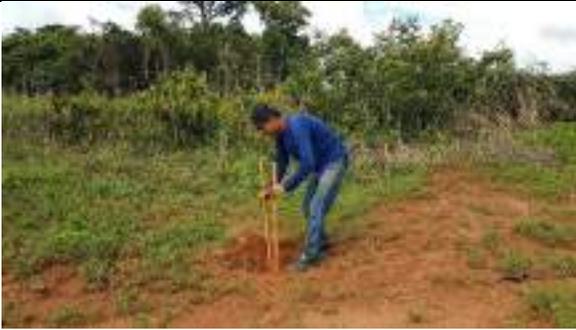
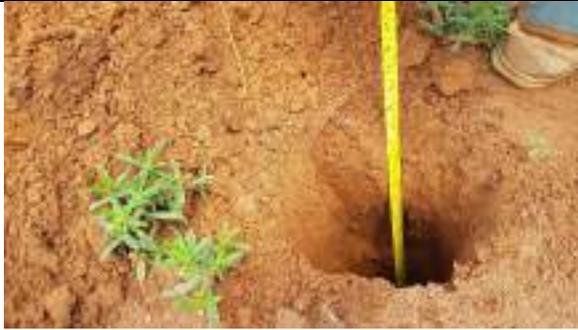
118	0800374/8517479 Faixa de servidão na margem esquerda da rodovia, sentido Santiago do Norte/Paranatinga.	0-120 cm: 3-1-2. A camada apresenta sedimento areno argiloso de cor avermelhada, textura áspera e fina granulometria (areia fina). O solo apresenta média/baixa compactação e alta porosidade.

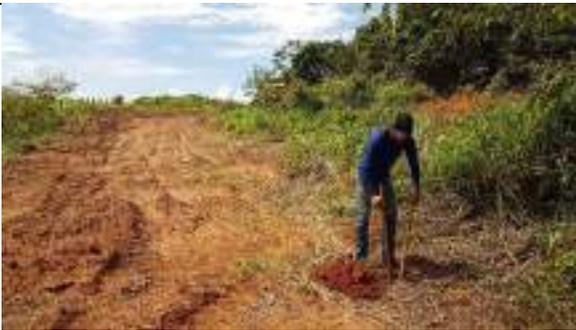
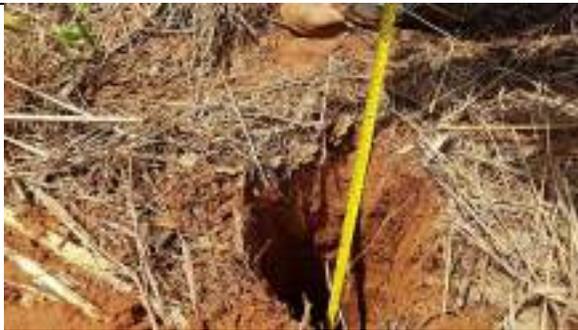
119	0800400/8517378 Faixa de servidão na margem esquerda da rodovia, sentido Santiago do Norte/Paranatinga.	0-120 cm: 3-1-2. A camada apresenta sedimento areno argiloso de cor avermelhada, textura áspera e fina granulometria (areia fina). O solo apresenta média/baixa compactação e alta porosidade.

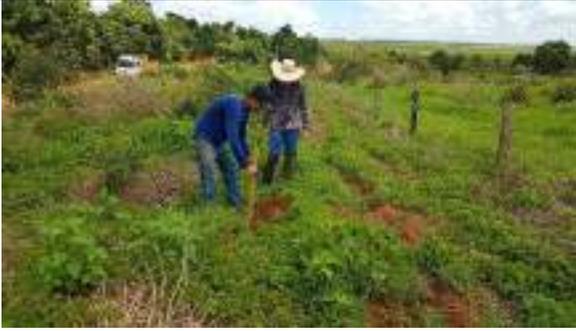
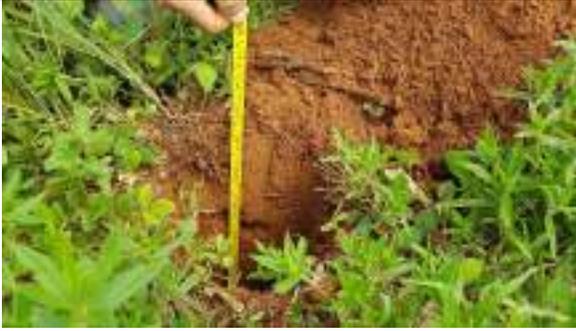
120	0800421/8517276 Faixa de servidão na margem esquerda da rodovia, sentido Santiago do Norte/Paranatinga.	0-100 cm: 3-1-2. A camada apresenta sedimento areno argiloso de cor avermelhada, textura áspera e fina granulometria (areia fina). O solo apresenta média/baixa compactação e alta porosidade.

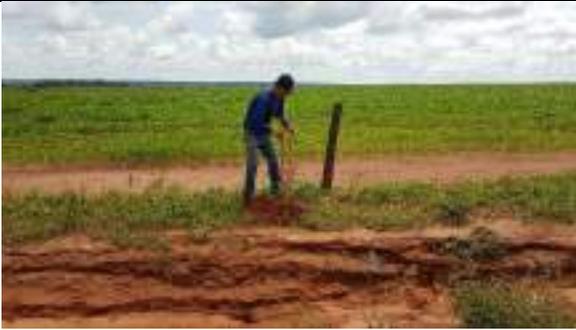
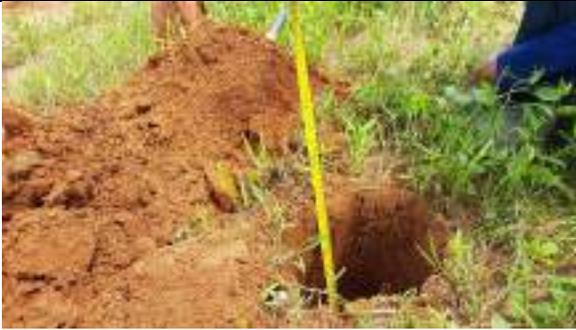
121	0800447/8517181 Faixa de servidão na margem esquerda da rodovia, sentido Santiago do Norte/Paranatinga.	0-110 cm: 3-1-2. A camada apresenta sedimento areno argiloso de cor avermelhada, textura áspera e fina granulometria (areia fina). O solo apresenta média/baixa compactação e alta porosidade.

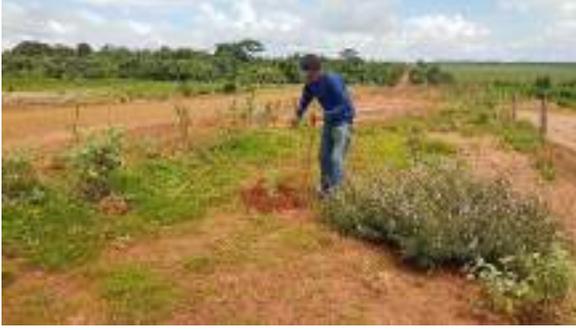
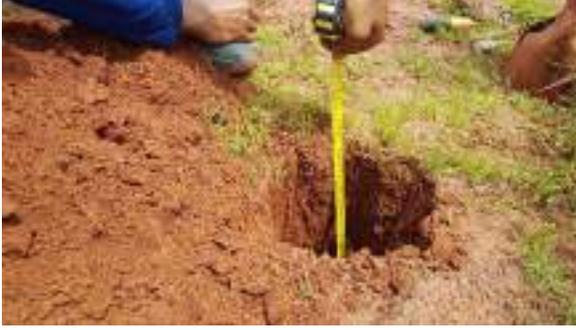
122	0800472/8517087 Faixa de servidão na margem esquerda da rodovia, sentido Santiago do Norte/Paranatinga.	0-110 cm: 3-1-2. A camada apresenta sedimento areno argiloso de cor avermelhada, textura áspera e fina granulometria (areia fina). O solo apresenta média/baixa compactação e alta porosidade.

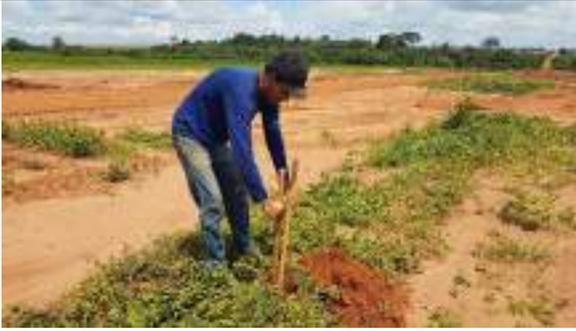
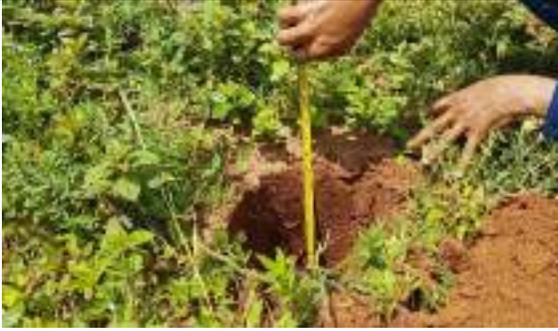
123	0800494/8516988 Faixa de servidão na margem esquerda da rodovia, sentido Santiago do Norte/Paranatinga.	0-110 cm: 3-1-2. A camada apresenta sedimento areno argiloso de cor avermelhada, textura áspera e fina granulometria (areia fina). O solo apresenta média/baixa compactação e alta porosidade.

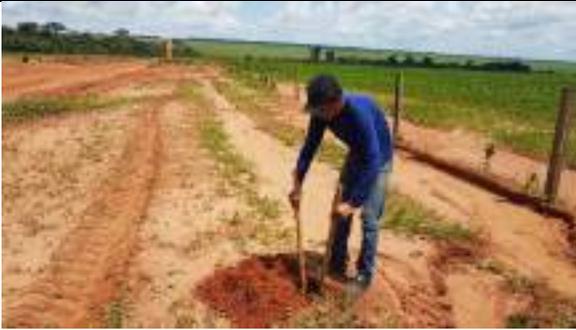
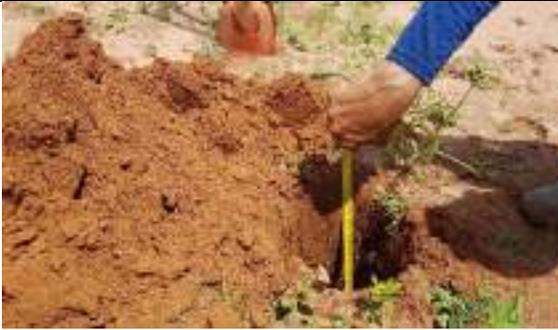
124	0800513/8516893 Faixa de servidão na margem esquerda da rodovia, sentido Santiago do Norte/Paranatinga.	0-110 cm: 3-1-2. A camada apresenta sedimento areno argiloso de cor avermelhada, textura áspera e fina granulometria (areia fina). O solo apresenta média/baixa compactação e alta porosidade.

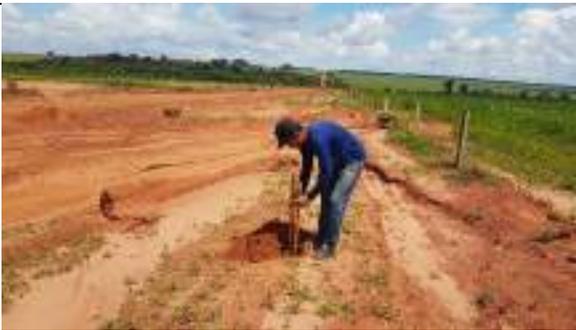
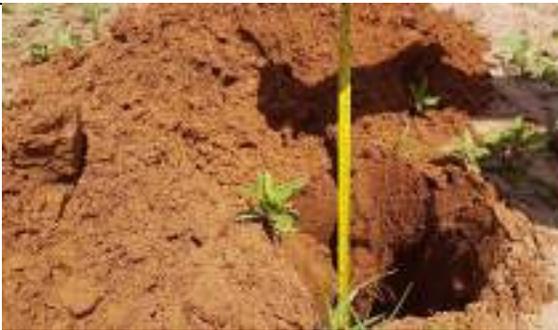
125	0800535/8516797 Faixa de servidão na margem esquerda da rodovia, sentido Santiago do Norte/Paranatinga.	0-110 cm: 3-1-2. A camada apresenta sedimento areno argiloso de cor avermelhada, textura áspera e fina granulometria (areia fina). O solo apresenta média/baixa compactação e alta porosidade.

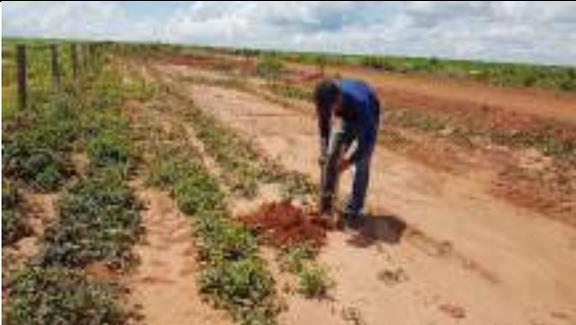
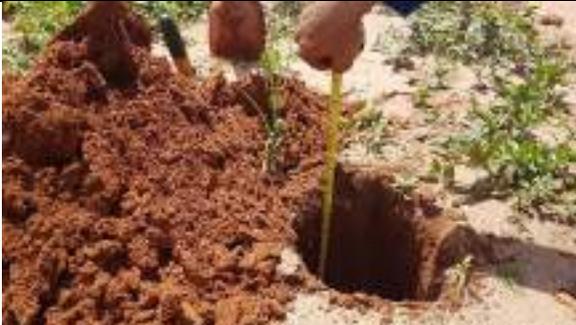
126	0800560/8516697 Faixa de servidão na margem esquerda da rodovia, sentido Santiago do Norte/Paranatinga.	0-110 cm: 3-1-2. A camada apresenta sedimento areno argiloso de cor avermelhada, textura áspera e fina granulometria (areia fina). O solo apresenta média/baixa compactação e alta porosidade.

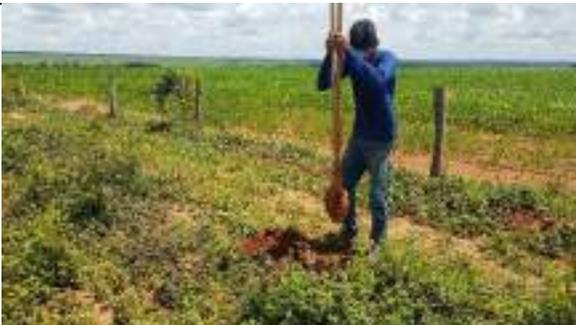
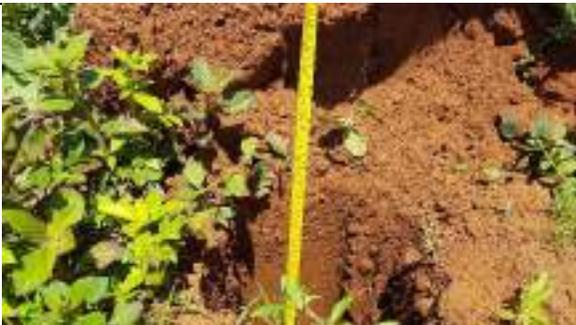
127	0800581/8516604 Faixa de servidão na margem esquerda da rodovia, sentido Santiago do Norte/Paranatinga.	0-110 cm: 3-1-2. A camada apresenta sedimento areno argiloso de cor avermelhada, textura áspera e fina granulometria (areia fina). O solo apresenta média/baixa compactação e alta porosidade.

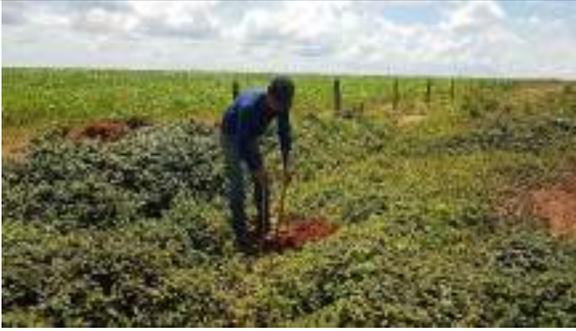
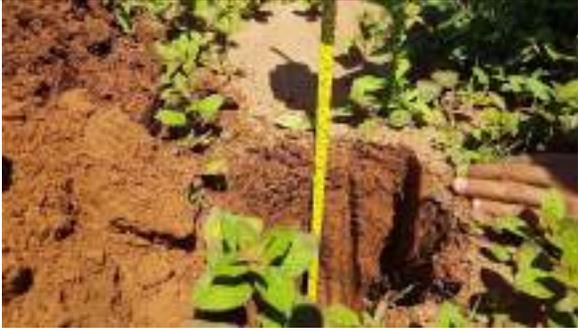
128	0800604/8516505 Faixa de servidão na margem esquerda da rodovia, sentido Santiago do Norte/Paranatinga.	0-110 cm: 3-1-2. A camada apresenta sedimento areno argiloso de cor avermelhada, textura áspera e fina granulometria (areia fina). O solo apresenta média/baixa compactação e alta porosidade.

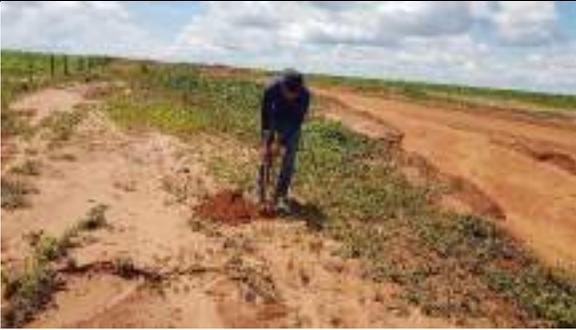
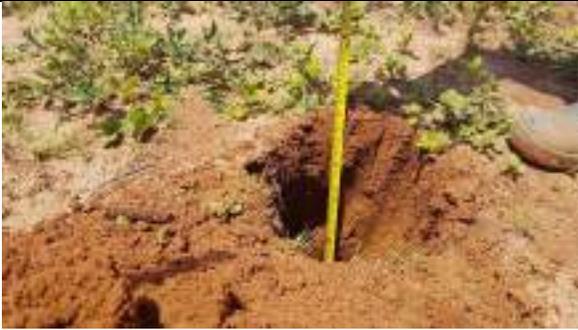
129	0800626/8516412 Faixa de servidão na margem esquerda da rodovia, sentido Santiago do Norte/Paranatinga.	0-110 cm: 3-1-2. A camada apresenta sedimento areno argiloso de cor avermelhada, textura áspera e fina granulometria (areia fina). O solo apresenta média/baixa compactação e alta porosidade.

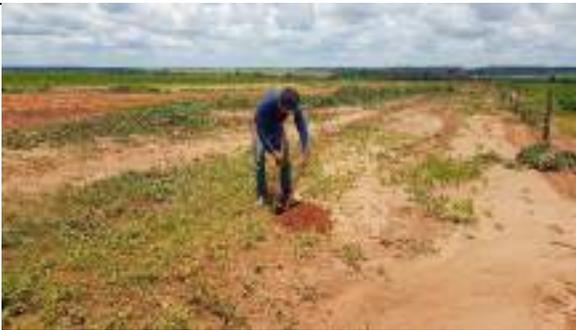
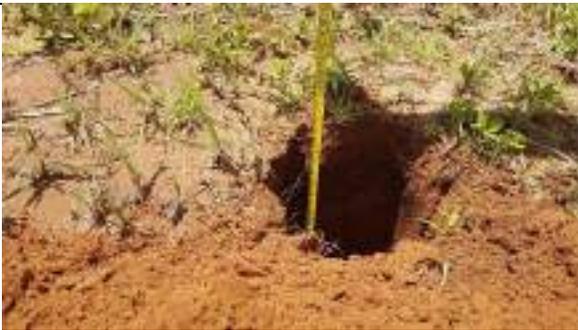
130	0800651/8516311 Faixa de servidão na margem esquerda da rodovia, sentido Santiago do Norte/Paranatinga.	0-110 cm: 3-1-2. A camada apresenta sedimento areno argiloso de cor avermelhada, textura áspera e fina granulometria (areia fina). O solo apresenta média/baixa compactação e alta porosidade.

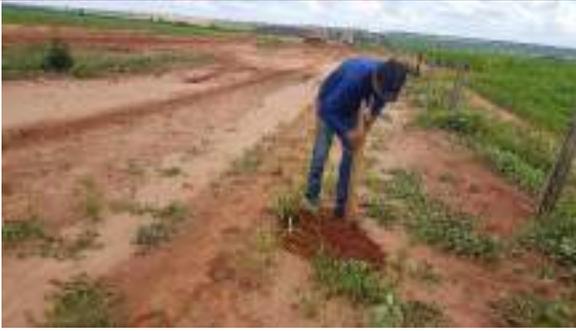
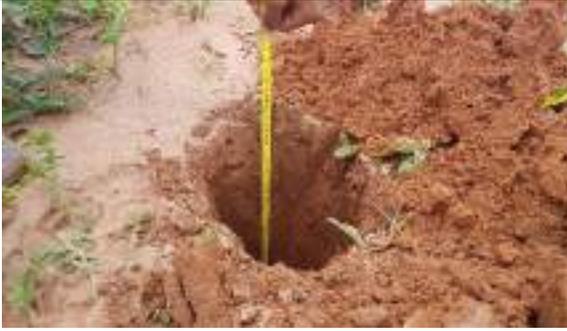
131	0800677/8516212 Faixa de servidão na margem esquerda da rodovia, sentido Santiago do Norte/Paranatinga.	0-110 cm: 3-1-2. A camada apresenta sedimento areno argiloso de cor avermelhada, textura áspera e fina granulometria (areia fina). O solo apresenta média/baixa compactação e alta porosidade.

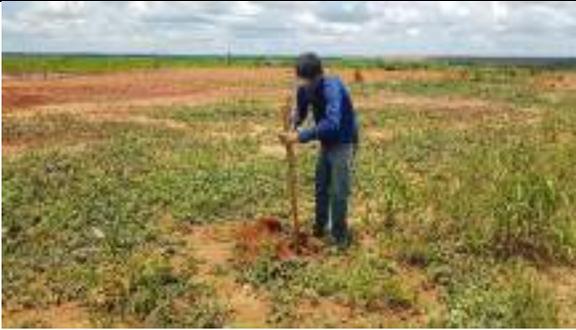
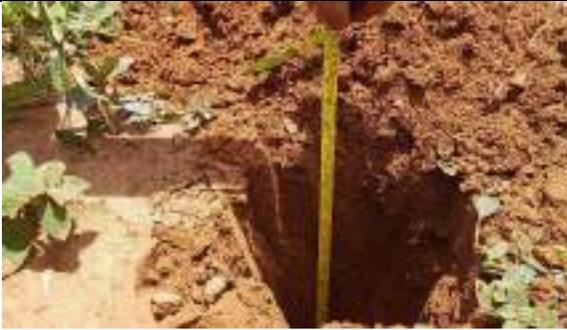
132	0800700/8516120 Faixa de servidão na margem esquerda da rodovia, sentido Santiago do Norte/Paranatinga.	0-110 cm: 3-1-2. A camada apresenta sedimento areno argiloso de cor avermelhada, textura áspera e fina granulometria (areia fina). O solo apresenta média/baixa compactação e alta porosidade.

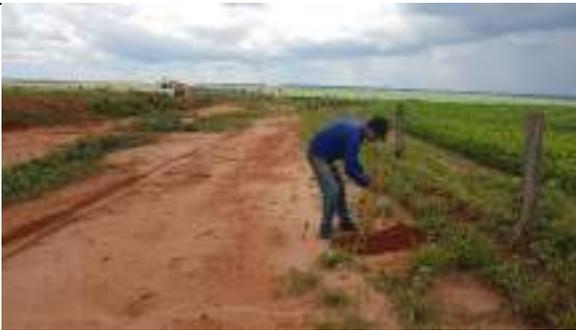
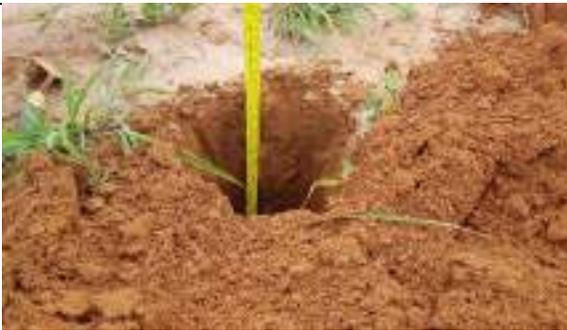
133	0800720/8516016 Faixa de servidão na margem esquerda da rodovia, sentido Santiago do Norte/Paranatinga.	0-110 cm: 3-1-2. A camada apresenta sedimento areno argiloso de cor avermelhada, textura áspera e fina granulometria (areia fina). O solo apresenta média/baixa compactação e alta porosidade.

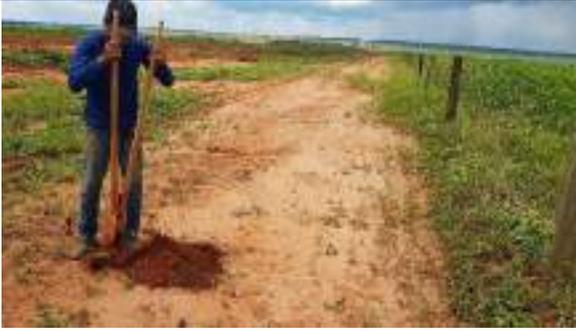
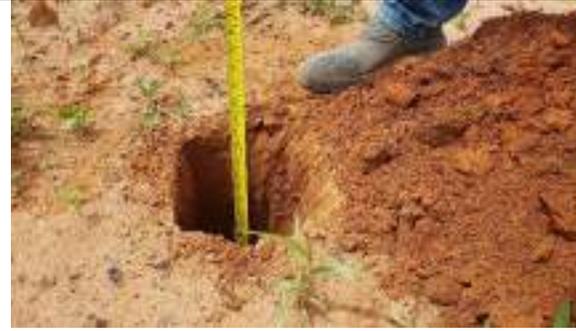
134	0800739/8515923 Faixa de servidão na margem esquerda da rodovia, sentido Santiago do Norte/Paranatinga.	0-110 cm: 3-1-2. A camada apresenta sedimento areno argiloso de cor avermelhada, textura áspera e fina granulometria (areia fina). O solo apresenta média/baixa compactação e alta porosidade.

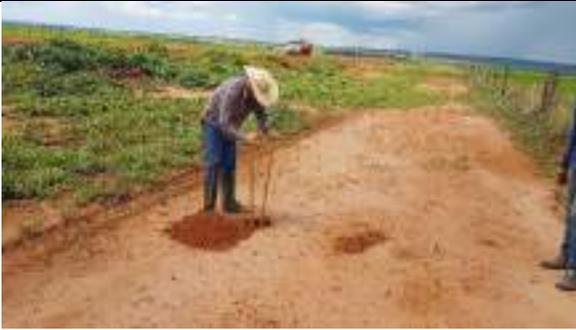
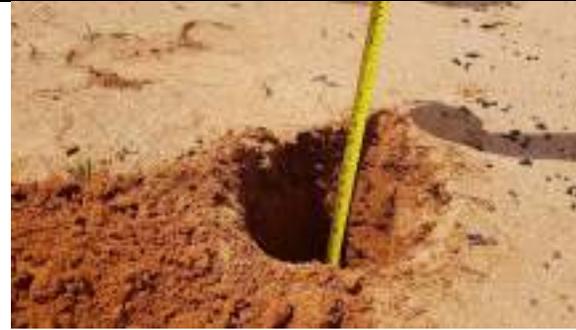
135	0800758/8515827 Faixa de servidão na margem esquerda da rodovia, sentido Santiago do Norte/Paranatinga.	0-110 cm: 3-1-2. A camada apresenta sedimento areno argiloso de cor avermelhada, textura áspera e fina granulometria (areia fina). O solo apresenta média/baixa compactação e alta porosidade.

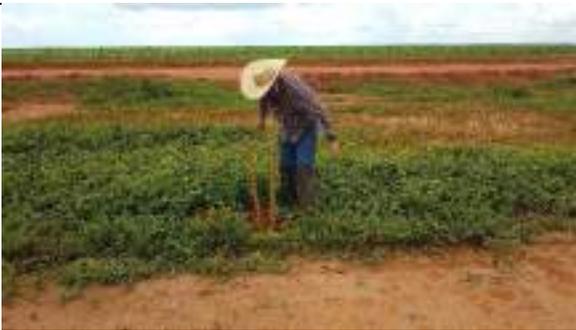
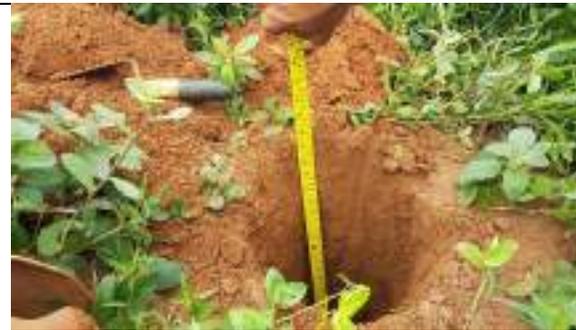
136	0800775/8515729 Faixa de servidão na margem esquerda da rodovia, sentido Santiago do Norte/Paranatinga.	0-110 cm: 3-1-2. A camada apresenta sedimento areno argiloso de cor avermelhada, textura áspera e fina granulometria (areia fina). O solo apresenta média/baixa compactação e alta porosidade.

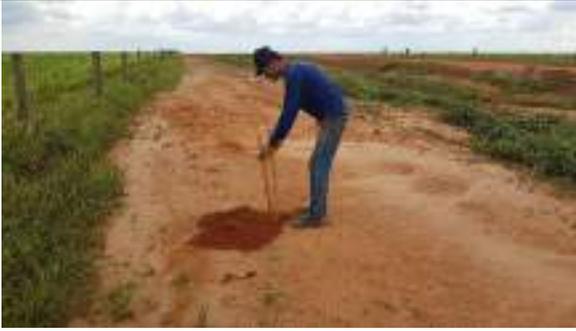
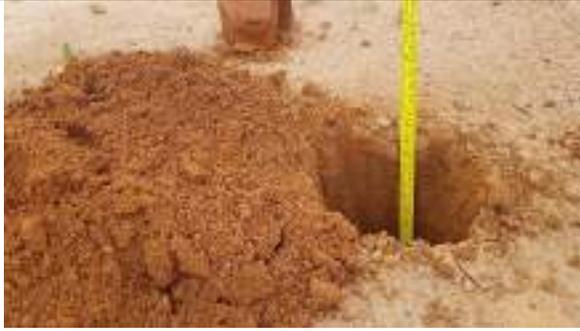
137	0800794/8515632 Faixa de servidão na margem esquerda da rodovia, sentido Santiago do Norte/Paranatinga.	0-110 cm: 3-1-2. A camada apresenta sedimento areno argiloso de cor avermelhada, textura áspera e fina granulometria (areia fina). O solo apresenta média/baixa compactação e alta porosidade.

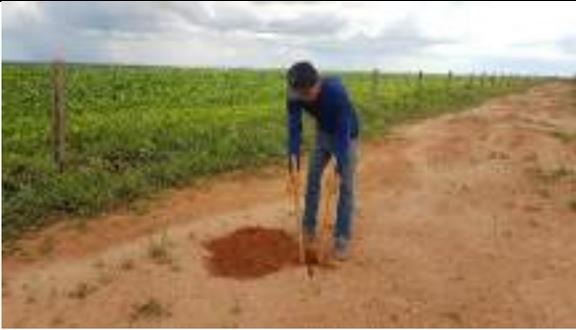
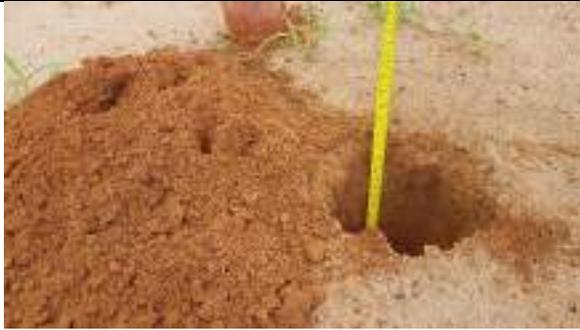
138	0800811/8515534 Faixa de servidão na margem esquerda da rodovia, sentido Santiago do Norte/Paranatinga.	0-110 cm: 3-1-2. A camada apresenta sedimento areno argiloso de cor avermelhada, textura áspera e fina granulometria (areia fina). O solo apresenta média/baixa compactação e alta porosidade.

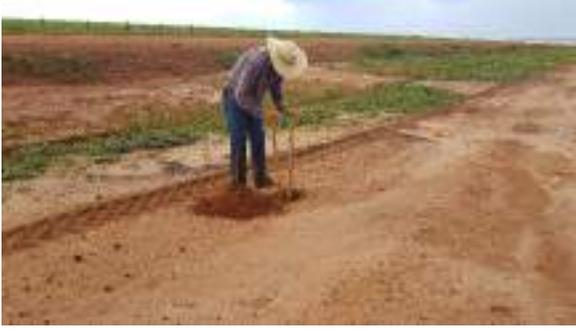
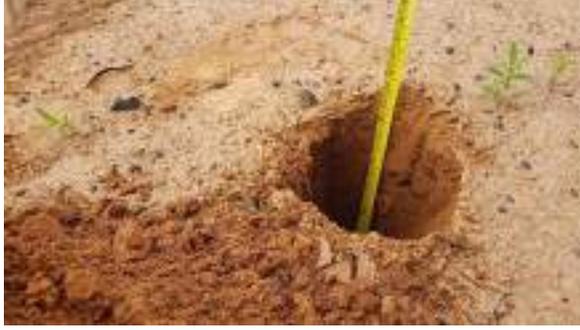
139	0800828/8515436 Faixa de servidão na margem esquerda da rodovia, sentido Santiago do Norte/Paranatinga.	0-110 cm: 3-1-2. A camada apresenta sedimento areno argiloso de cor avermelhada, textura áspera e fina granulometria (areia fina). O solo apresenta média/baixa compactação e alta porosidade.

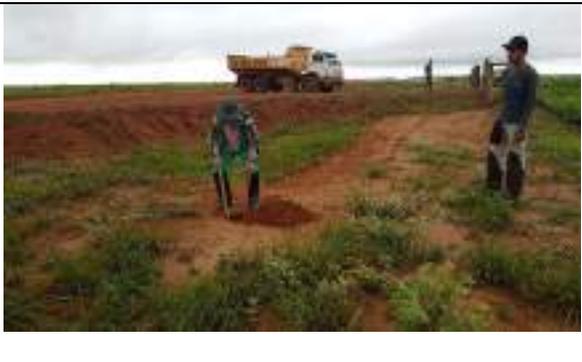
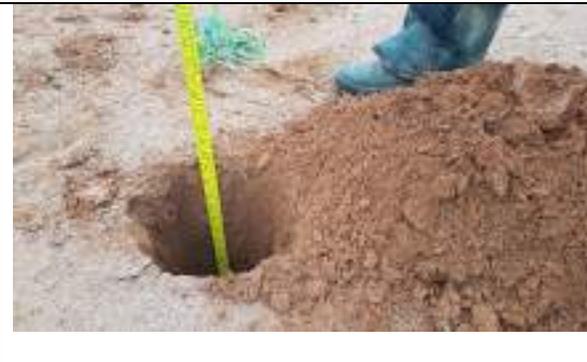
141	0800863/8515236 Faixa de servidão na margem esquerda da rodovia, sentido Santiago do Norte/Paranatinga.	0-110 cm: 3-1-2. A camada apresenta sedimento areno argiloso de cor avermelhada, textura áspera e fina granulometria (areia fina). O solo apresenta média/baixa compactação e alta porosidade.

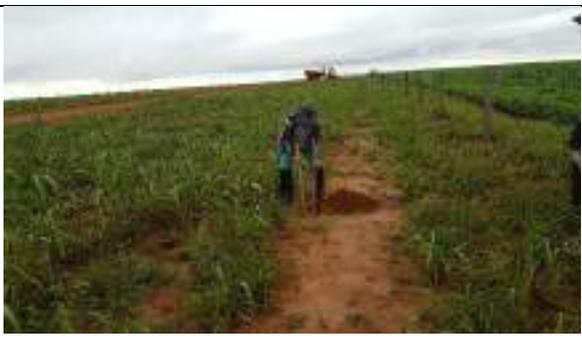
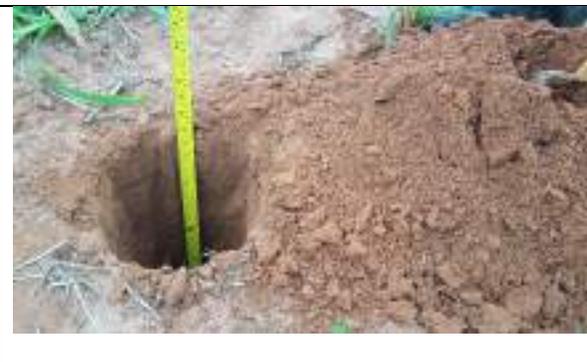
142	0800881/8515137 Faixa de servidão na margem esquerda da rodovia, sentido Santiago do Norte/Paranatinga.	0-110 cm: 3-1-2. A camada apresenta sedimento areno argiloso de cor avermelhada, textura áspera e fina granulometria (areia fina). O solo apresenta média/baixa compactação e alta porosidade.

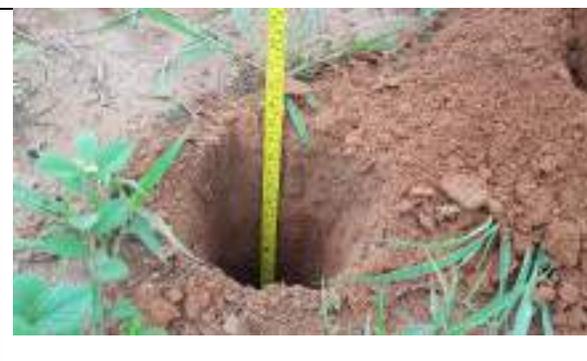
143	0800897/8515043 Faixa de servidão na margem esquerda da rodovia, sentido Santiago do Norte/Paranatinga.	0-110 cm: 3-1-2. A camada apresenta sedimento areno argiloso de cor avermelhada, textura áspera e fina granulometria (areia fina). O solo apresenta média/baixa compactação e alta porosidade.

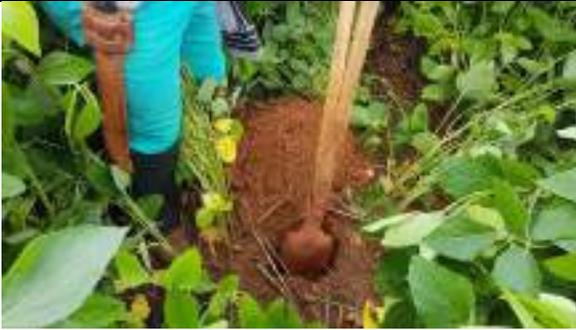
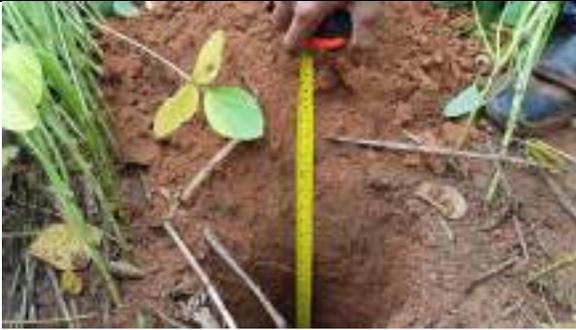
144	0800913/8515016 Faixa de servidão na margem esquerda da rodovia, sentido Santiago do Norte/Paranatinga.	0-120 cm: 3-1-2. A camada apresenta sedimento areno argiloso de cor avermelhada, textura áspera e fina granulometria (areia fina). O solo apresenta média/baixa compactação e alta porosidade.

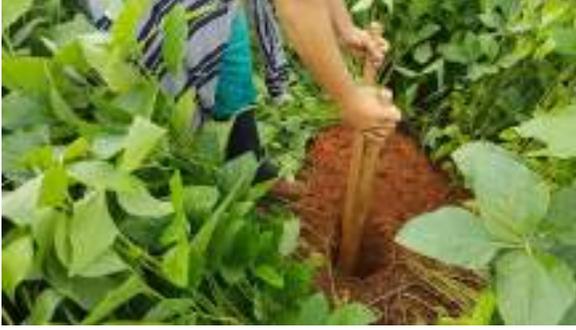
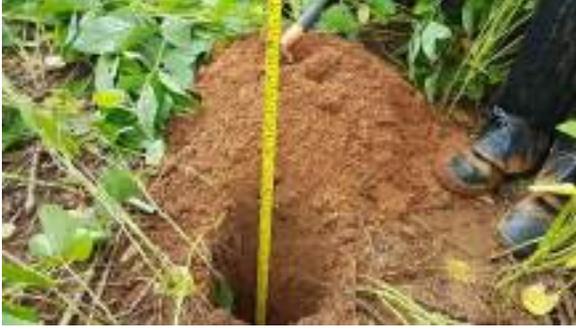
145	0800934/8514990 Faixa de servidão na margem esquerda do novo traçado rodovia. Área de plantio rotativo, vegetação atual lavoura de soja.	0-120 cm: 3-1-2. A camada apresenta sedimento areno argiloso de cor avermelhada, textura áspera e fina granulometria (areia fina). O solo apresenta média/baixa compactação e alta porosidade.

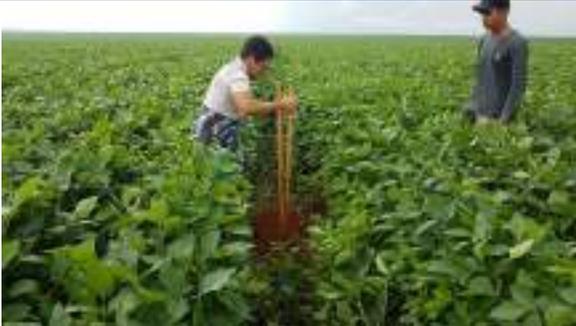
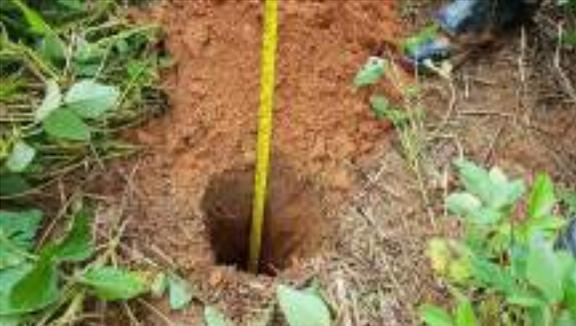
146	0800966/8514950 Faixa de servidão na margem esquerda do novo traçado rodovia. Área de plantio rotativo, vegetação atual lavoura de soja.	0-120 cm: 3-1-2. A camada apresenta sedimento areno argiloso de cor avermelhada, textura áspera e fina granulometria (areia fina). O solo apresenta média/baixa compactação e alta porosidade.

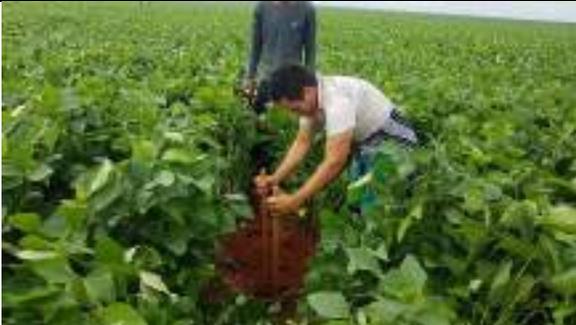
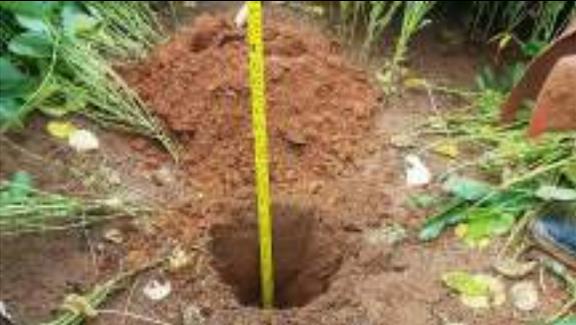
148	Faixa de servidão na margem esquerda do novo traçado rodovia. Área de plantio rotativo, vegetação atual lavoura de soja.	0-120 cm: 3-1-2. A camada apresenta sedimento areno argiloso de cor avermelhada, textura áspera e fina granulometria (areia fina). O solo apresenta média/baixa compactação e alta porosidade.

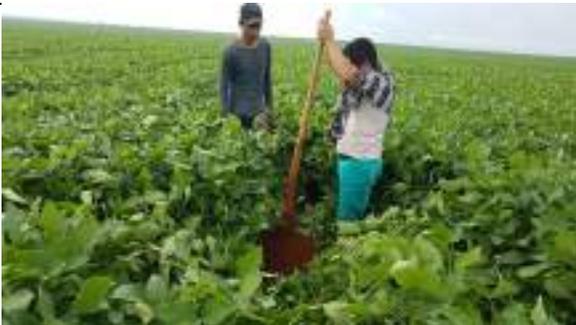
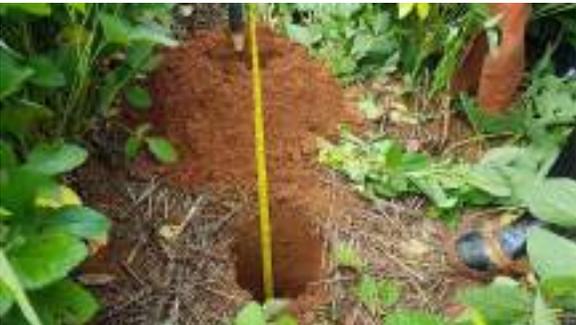
149	0801047/8514828 Faixa de servidão na margem esquerda do novo traçado rodovia. Área de plantio rotativo, vegetação atual lavoura de soja.	0-120 cm: 3-1-2. A camada apresenta sedimento areno argiloso de cor avermelhada, textura áspera e fina granulometria (areia fina). O solo apresenta média/baixa compactação e alta porosidade.

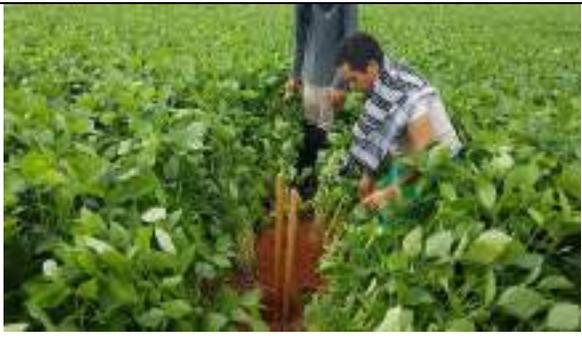
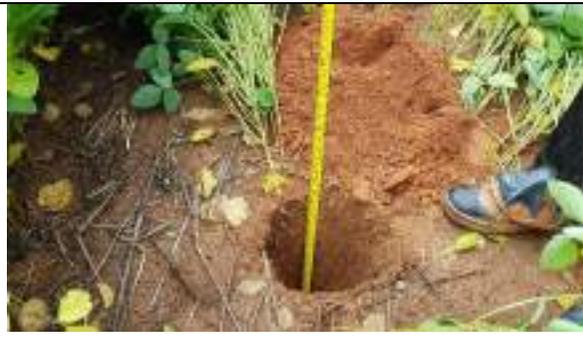
150	0801075/8514782 Faixa de servidão na margem esquerda do novo traçado rodovia. Área de plantio rotativo, vegetação atual lavoura de soja.	0-110 cm: 3-1-2. A camada apresenta sedimento areno argiloso de cor avermelhada, textura áspera e fina granulometria (areia fina). O solo apresenta média/baixa compactação e alta porosidade.

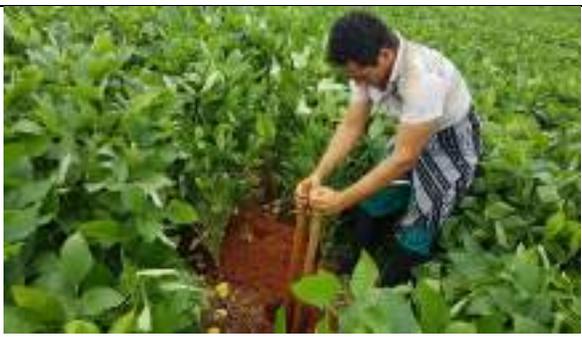
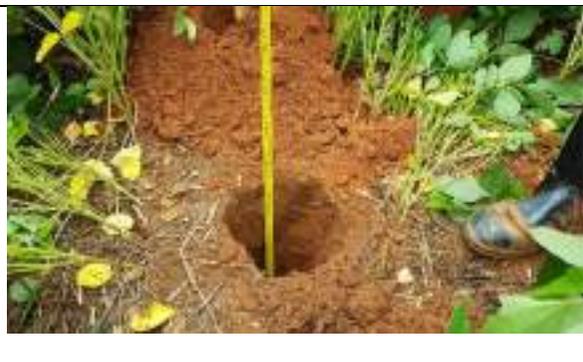
151	0801100/8514746 Faixa de servidão na margem esquerda do novo traçado rodovia. Área de plantio rotativo, vegetação atual lavoura de soja.	0-120 cm: 3-1-2. A camada apresenta sedimento areno argiloso de cor avermelhada, textura áspera e fina granulometria (areia fina). O solo apresenta média/baixa compactação e alta porosidade.

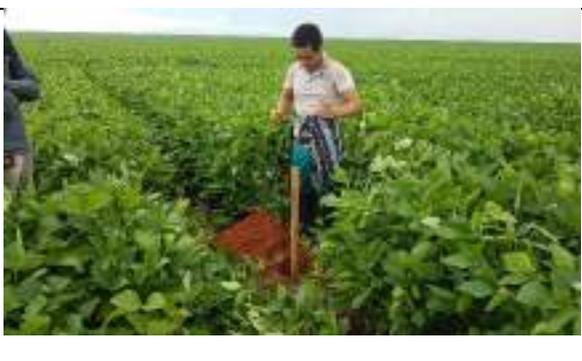
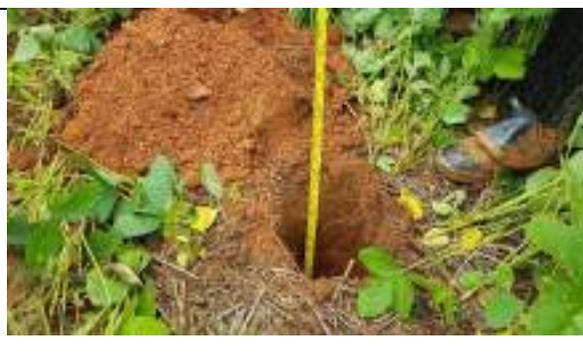
152	0801125/8514701 Faixa de servidão na margem esquerda do novo traçado rodovia. Área de plantio rotativo, vegetação atual lavoura de soja.	0-120 cm: 3-1-2. A camada apresenta sedimento areno argiloso de cor avermelhada, textura áspera e fina granulometria (areia fina). O solo apresenta média/baixa compactação e alta porosidade.

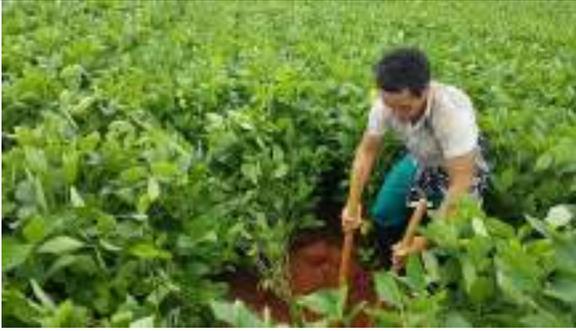
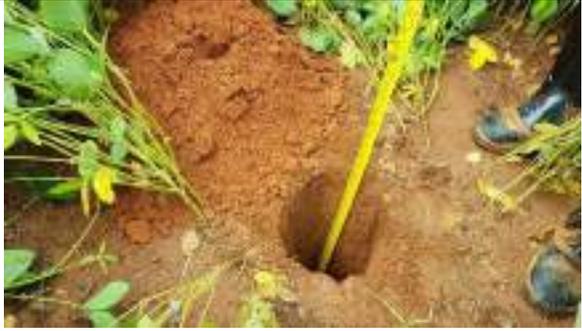
153	0801153/8514658 Faixa de servidão na margem esquerda do novo traçado rodovia. Área de plantio rotativo, vegetação atual lavoura de soja.	0-120 cm: 3-1-2. A camada apresenta sedimento areno argiloso de cor avermelhada, textura áspera e fina granulometria (areia fina). O solo apresenta média/baixa compactação e alta porosidade.

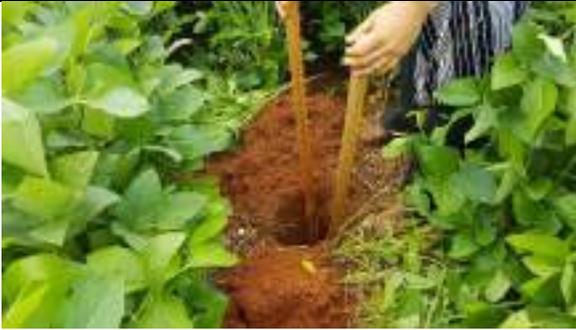
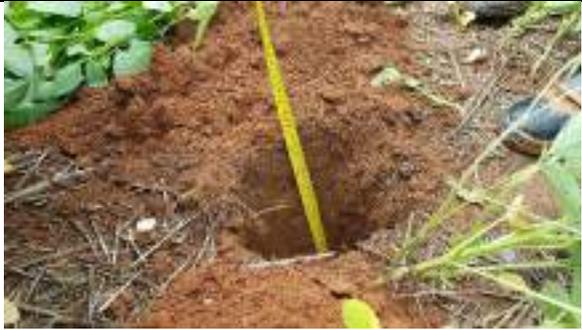
154	0801181/8514619 Faixa de servidão na margem esquerda do novo traçado rodovia. Área de plantio rotativo, vegetação atual lavoura de soja.	0-30 cm: 3-2-2. Sedimento areno argiloso de cor amarronzada. 30-120 cm: 3-1-2. Sedimento areno argiloso de cor avermelhada, as camadas apresentam fina granulometria e textura áspera.). O solo apresenta média/baixa compactação e alta porosidade.

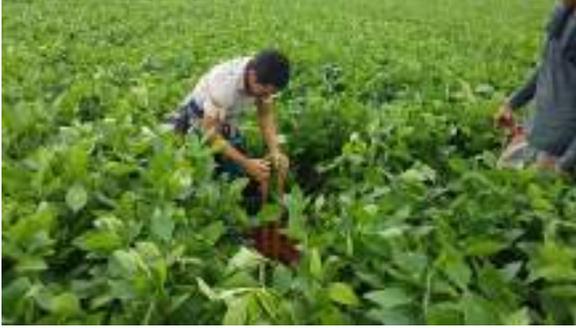
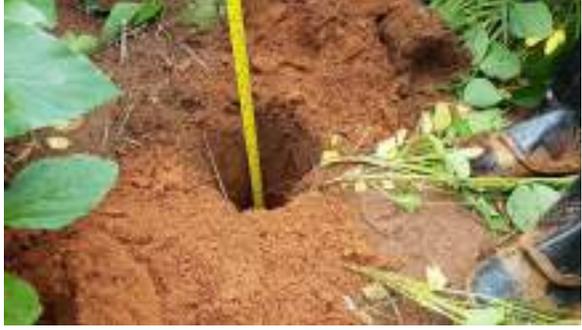
155	0801209/8514576 Faixa de servidão na margem esquerda do novo traçado rodovia. Área de plantio rotativo, vegetação atual lavoura de soja.	0-30 cm: 3-2-2. Sedimento areno argiloso de cor amarronzada. 30-120 cm: 3-1-2. Sedimento areno argiloso de cor avermelhada, as camadas apresentam fina granulometria e textura áspera.). O solo apresenta média/baixa compactação e alta porosidade.

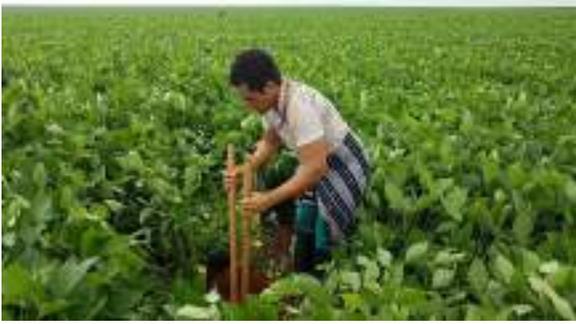
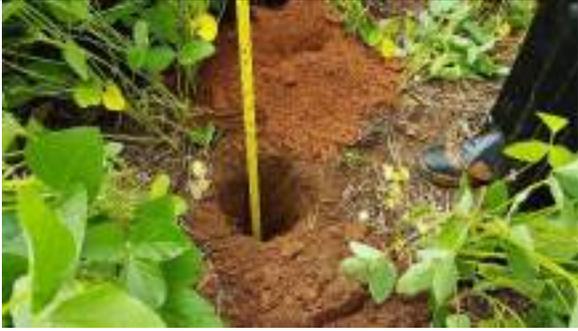
156	0801234/8514533 Faixa de servidão na margem esquerda do novo traçado rodovia. Área de plantio rotativo, vegetação atual lavoura de soja.	0-30 cm: 3-2-2. Sedimento areno argiloso de cor amarronzada. 30-120 cm: 3-1-2. Sedimento areno argiloso de cor avermelhada, as camadas apresentam fina granulometria e textura áspera.). O solo apresenta média/baixa compactação e alta porosidade.

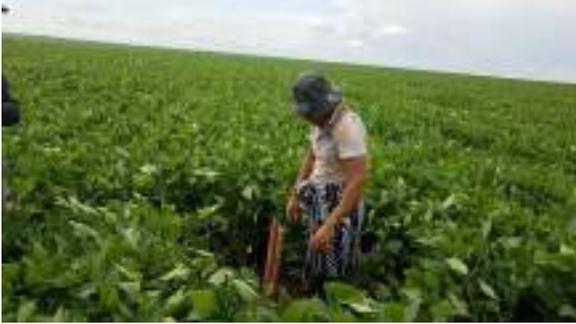
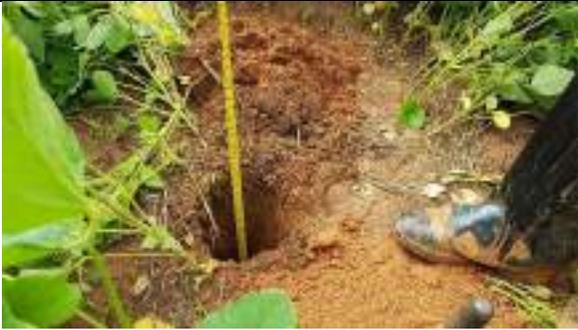
157	0801257/8514495 Faixa de servidão na margem esquerda do novo traçado rodovia. Área de plantio rotativo, vegetação atual lavoura de soja.	0-30 cm: 3-2-2. Sedimento areno argiloso de cor amarronzada. 30-120 cm: 3-1-2. Sedimento areno argiloso de cor avermelhada, as camadas apresentam fina granulometria e textura áspera.). O solo apresenta média/baixa compactação e alta porosidade.

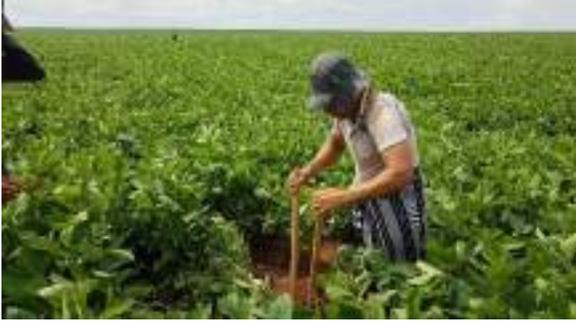
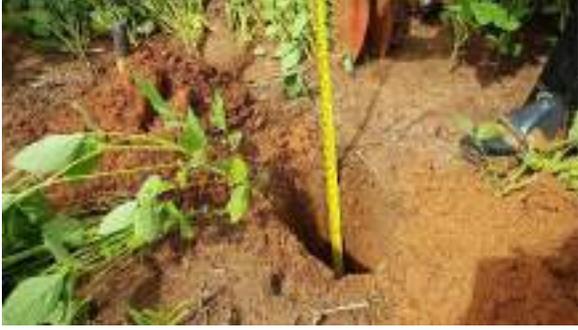
158	0801280/8514456 Faixa de servidão na margem esquerda do novo traçado rodovia. Área de plantio rotativo, vegetação atual lavoura de soja.	0-30 cm: 3-2-2. Sedimento areno argiloso de cor amarronzada. 30-120 cm: 3-1-2. Sedimento areno argiloso de cor avermelhada, as camadas apresentam fina granulometria e textura áspera.). O solo apresenta média/baixa compactação e alta porosidade.

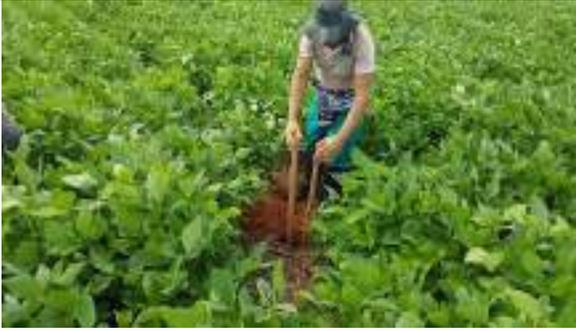
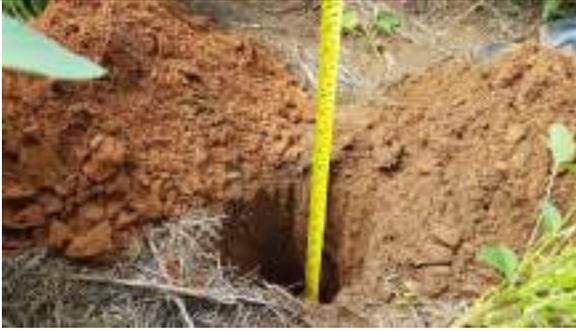
159	0801318/8514410 Faixa de servidão na margem esquerda do novo traçado rodovia. Área de plantio rotativo, vegetação atual lavoura de soja.	0-30 cm: 3-2-2. Sedimento areno argiloso de cor amarronzada. 30-120 cm: 3-1-2. Sedimento areno argiloso de cor avermelhada, as camadas apresentam fina granulometria e textura áspera.). O solo apresenta média/baixa compactação e alta porosidade.

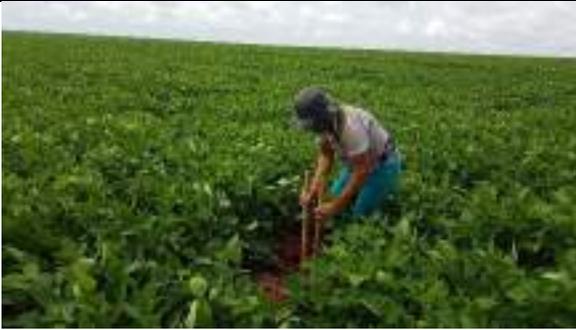
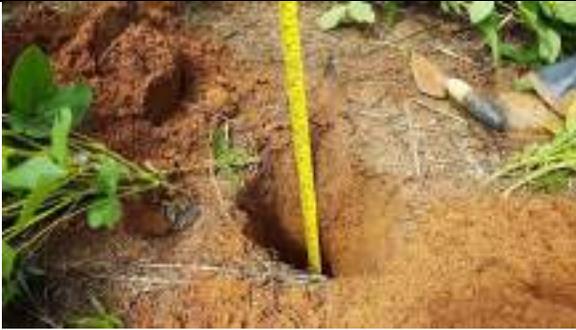
160	0801345/8514374 Faixa de servidão na margem esquerda do novo traçado rodovia. Área de plantio rotativo, vegetação atual lavoura de soja.	0-30 cm: 3-2-2. Sedimento areno argiloso de cor amarronzada. 30-120 cm: 3-1-2. Sedimento areno argiloso de cor avermelhada, as camadas apresentam fina granulometria e textura áspera.). O solo apresenta média/baixa compactação e alta porosidade.

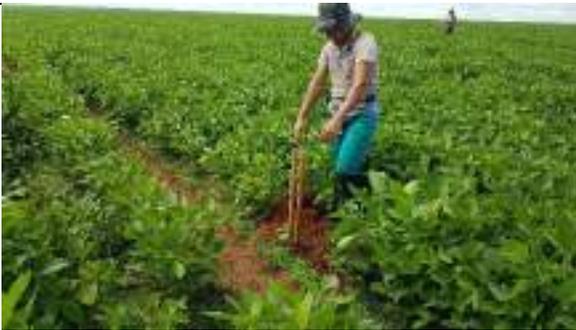
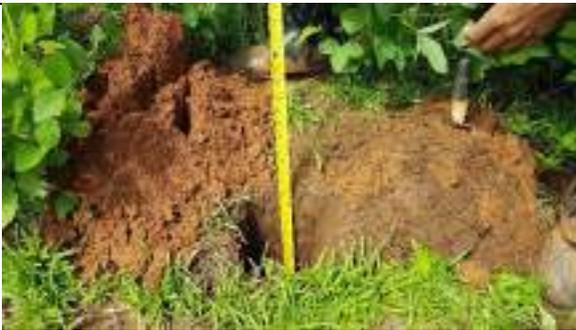
161	0801377/8514332 Faixa de servidão na margem esquerda do novo traçado rodovia. Área de plantio rotativo, vegetação atual lavoura de soja.	0-30 cm: 3-2-2. 30-120 cm: 3-1-2. O solo apresenta média/baixa compactação, textura áspera e alta porosidade.

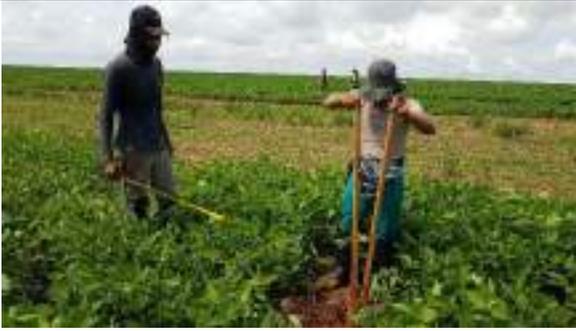
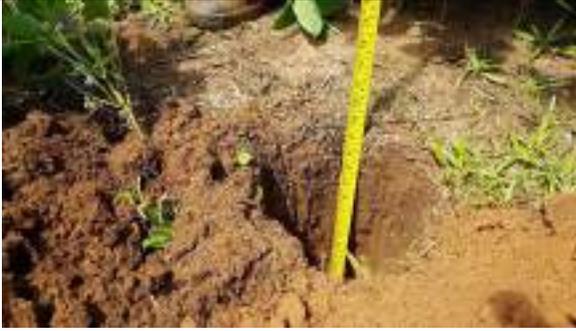
162	0801408/8514292 Faixa de servidão na margem esquerda do novo traçado rodovia. Área de plantio rotativo, vegetação atual lavoura de soja.	0-30 cm: 3-2-2. Sedimento areno argiloso de cor amarronzada. 30-120 cm: 3-3-2. Sedimento areno argiloso de cor amarelada, as camadas apresentam fina granulometria e textura áspera.). O solo apresenta média/baixa compactação e alta porosidade.

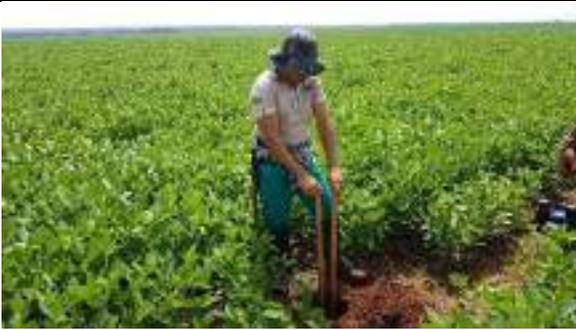
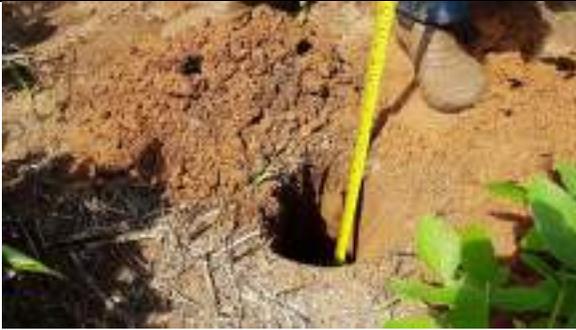
163	0801433/8514248 Faixa de servidão na margem esquerda do novo traçado rodovia. Área de plantio rotativo, vegetação atual lavoura de soja.	0-30 cm: 3-2-2. Sedimento areno argiloso de cor amarronzada. 30-120 cm: 3-3-2. Sedimento areno argiloso de cor amarelada, as camadas apresentam fina granulometria e textura áspera.). O solo apresenta média/baixa compactação e alta porosidade.

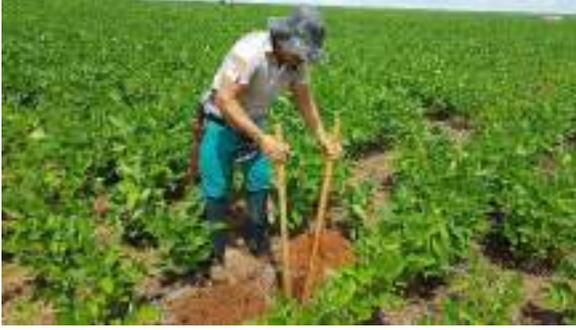
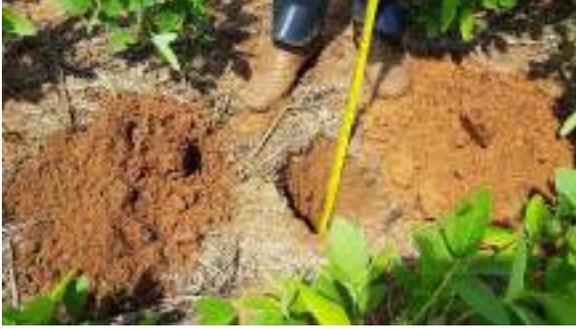
164	0801458/8514209 Faixa de servidão na margem esquerda do novo traçado rodovia. Área de plantio rotativo, vegetação atual lavoura de soja.	0-30 cm: 3-2-2. Sedimento areno argiloso de cor amarronzada. 30-120 cm: 3-3-2. Sedimento areno argiloso de cor amarelada, as camadas apresentam fina granulometria e textura áspera.). O solo apresenta média/baixa compactação e alta porosidade.
