**RELATÓRIO FINAL**

**Avaliação de Impacto ao Patrimônio Arqueológico no segmento a ser impactado pela  
pavimentação da Rodovia MT-130, trecho: Entre BR-242 (Santiago do Norte) Entre BR-242 (Gaúcha  
do Norte) com extensão de 26,12 km, Paranatinga, Mato Grosso**

COORDENADAS GEOGRÁFICAS: 13°24'00"S / 54°12'00"W  
PROCESSO IPHAN N° 01425.000439/2018-41

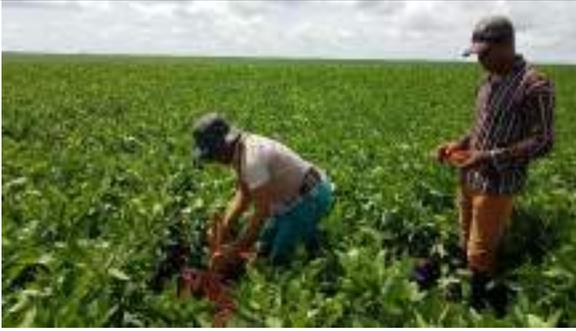
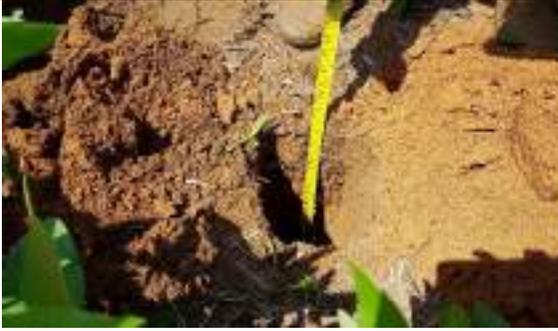
165	0801485/8514165 Faixa de servidão na margem esquerda do novo traçado rodovia. Área de plantio rotativo, vegetação atual lavoura de soja.	0-30 cm: 3-2-2. Sedimento areno argiloso de cor amarronzada. 30-120 cm: 3-3-2. Sedimento areno argiloso de cor amarelada, as camadas apresentam fina granulometria e textura áspera.). O solo apresenta média/baixa compactação e alta porosidade.

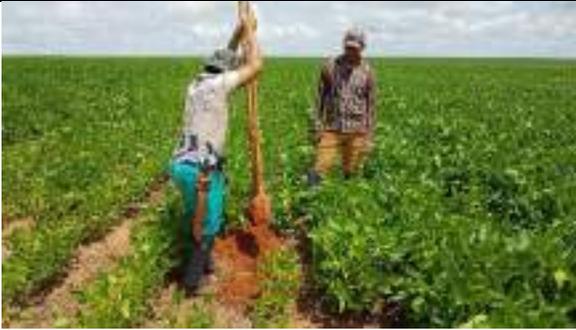
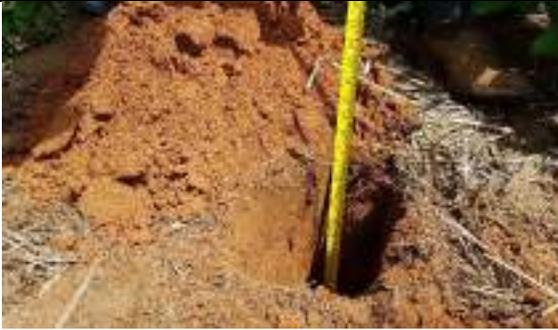
166	0801511/8514129 Faixa de servidão na margem esquerda do novo traçado rodovia. Área de plantio rotativo, vegetação atual lavoura de soja.	0-30 cm: 3-2-2. Sedimento areno argiloso de cor amarronzada. 30-120 cm: 3-1-2. Sedimento areno argiloso de cor avermelhada, as camadas apresentam fina granulometria e textura áspera.). O solo apresenta média/baixa compactação e alta porosidade.

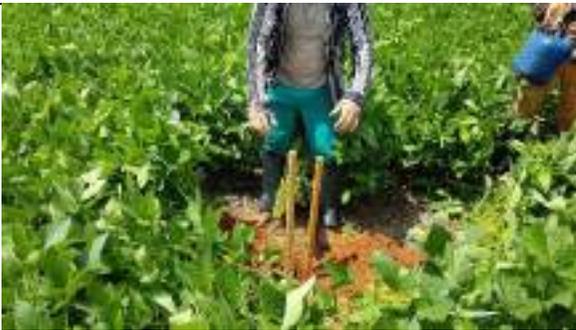
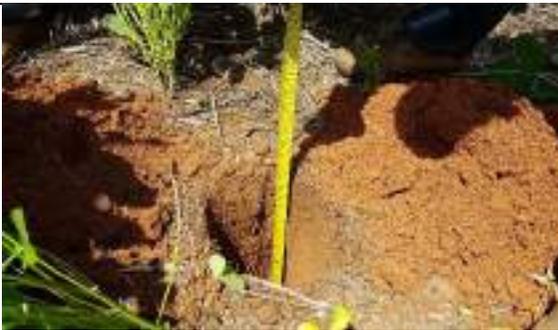
167	0801534/8514074 Faixa de servidão na margem esquerda do novo traçado rodovia. Área de plantio rotativo, vegetação atual lavoura de soja.	0-30 cm: 3-2-2. Sedimento areno argiloso de cor amarronzada. 30-120 cm: 3-1-2. Sedimento areno argiloso de cor avermelhada, as camadas apresentam fina granulometria e textura áspera.). O solo apresenta média/baixa compactação e alta porosidade.

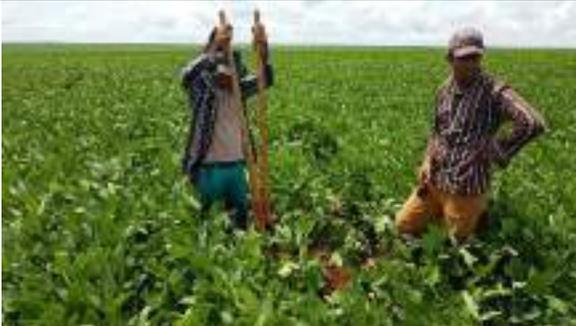
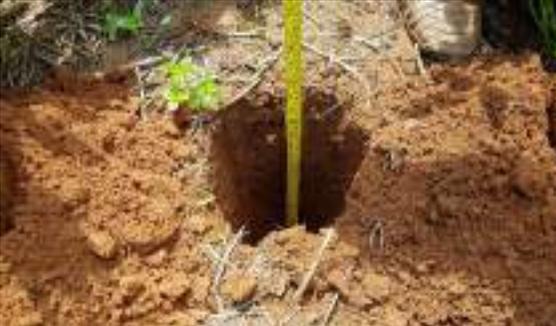
168	0801562/8514039 Faixa de servidão na margem esquerda do novo traçado rodovia. Área de plantio rotativo, vegetação atual lavoura de soja.	0-30 cm: 3-2-2. 0-30 cm: 3-2-2. Sedimento areno argiloso de cor amarronzada. 30-120 cm: 3-1-2. Sedimento areno argiloso de cor avermelhada, as camadas apresentam fina granulometria e textura áspera.). O solo apresenta média/baixa compactação e alta porosidade.

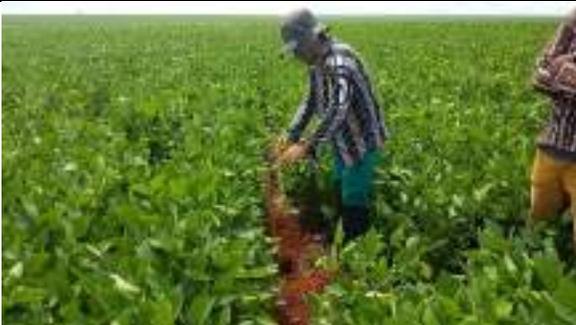
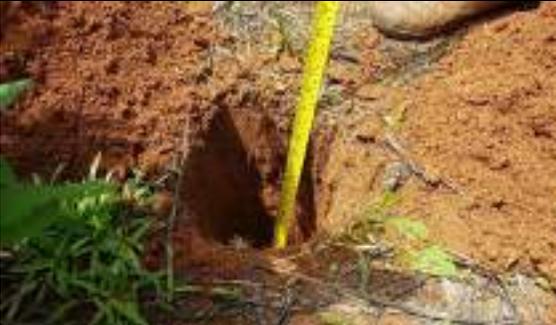
169	0801595/8513990 Faixa de servidão na margem esquerda do novo traçado rodovia. Área de plantio rotativo, vegetação atual lavoura de soja.	0-30 cm: 3-2-2. Sedimento areno argiloso de cor amarronzada. 30-120 cm: 3-1-2. Sedimento areno argiloso de cor avermelhada, as camadas apresentam fina granulometria e textura áspera.). O solo apresenta média/baixa compactação e alta porosidade.

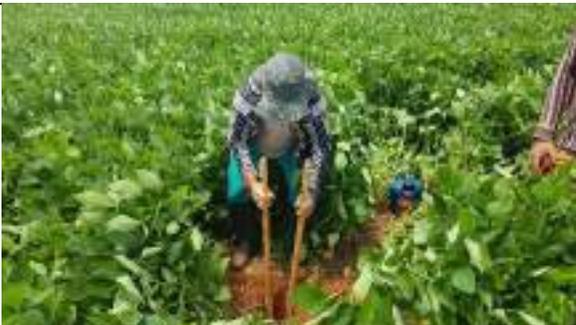
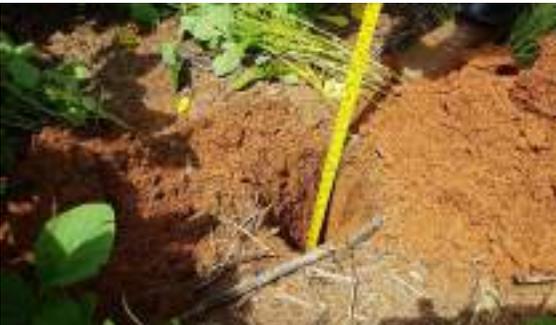
170	0801622/8513950 Faixa de servidão na margem esquerda do novo traçado rodovia. Área de plantio rotativo, vegetação atual lavoura de soja.	0-30 cm: 3-2-2. Sedimento areno argiloso de cor amarronzada. 30-120 cm: 3-1-2. Sedimento areno argiloso de cor avermelhada, as camadas apresentam fina granulometria e textura áspera.). O solo apresenta média/baixa compactação e alta porosidade.

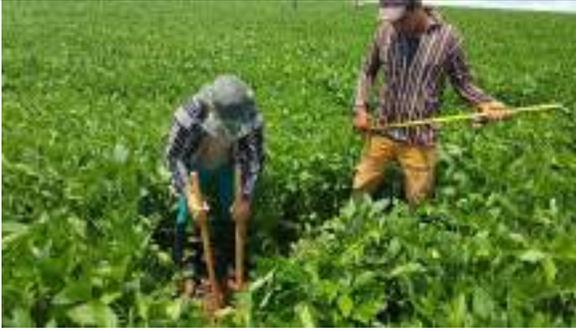
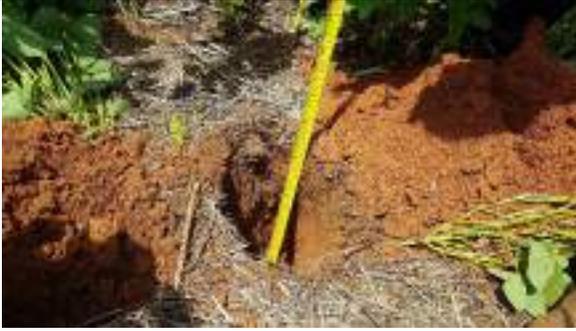
171	08016401/8513907 Faixa de servidão na margem esquerda do novo traçado rodovia. Área de plantio rotativo, vegetação atual lavoura de soja.	0-30 cm: 3-2-2. Sedimento areno argiloso de cor amarronzada. 30-120 cm: 3-1-2. Sedimento areno argiloso de cor avermelhada, as camadas apresentam fina granulometria e textura áspera.). O solo apresenta média/baixa compactação e alta porosidade.

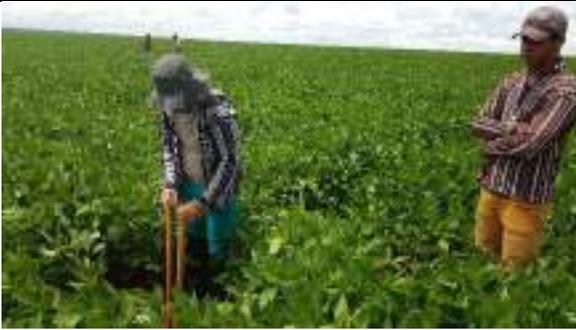
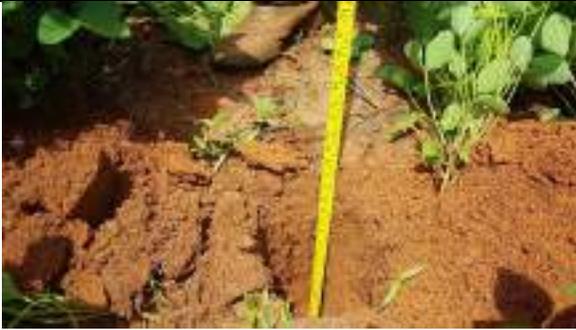
172	0801670/8513868 Faixa de servidão na margem esquerda do novo traçado rodovia. Área de plantio rotativo, vegetação atual lavoura de soja.	0-30 cm: 3-2-2. Sedimento areno argiloso de cor amarronzada. 30-120 cm: 3-1-2. Sedimento areno argiloso de cor avermelhada, as camadas apresentam fina granulometria e textura áspera.). O solo apresenta média/baixa compactação e alta porosidade.

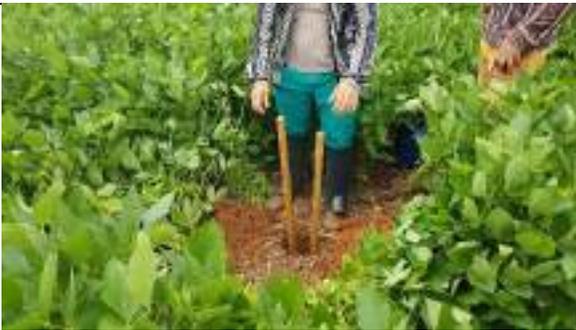
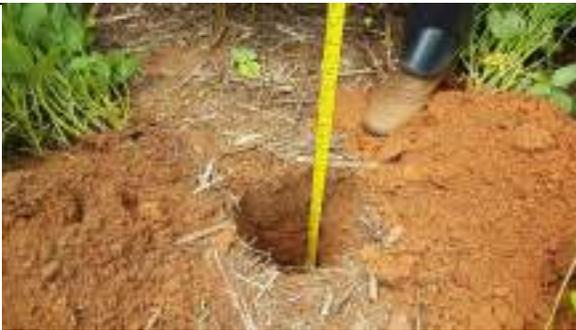
173	0801697/8513825 Faixa de servidão na margem esquerda do novo traçado rodovia. Área de plantio rotativo, vegetação atual lavoura de soja.	00-30 cm: 3-2-2. Sedimento areno argiloso de cor amarronzada. 30-120 cm: 3-1-2. Sedimento areno argiloso de cor avermelhada, as camadas apresentam fina granulometria e textura áspera.). O solo apresenta média/baixa compactação e alta porosidade.

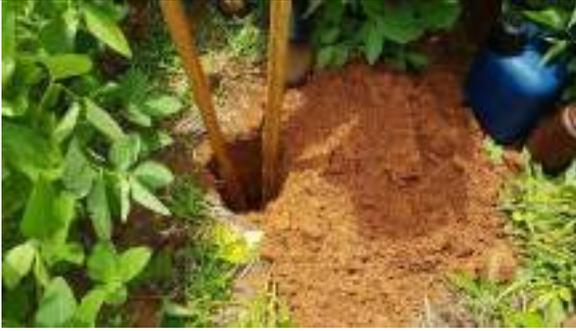
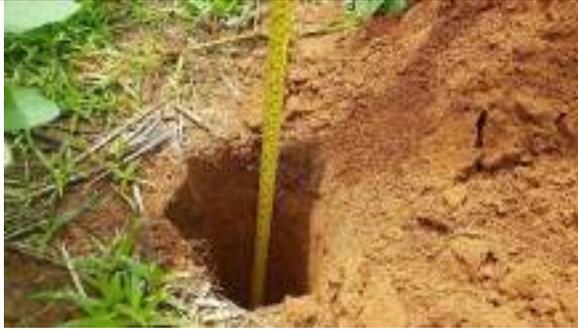
174	0801730/8513785 Faixa de servidão na margem esquerda do novo traçado rodovia. Área de plantio rotativo, vegetação atual lavoura de soja.	0-30 cm: 3-2-2. Sedimento areno argiloso de cor amarronzada. 30-120 cm: 3-1-2. Sedimento areno argiloso de cor avermelhada, as camadas apresentam fina granulometria e textura áspera.). O solo apresenta média/baixa compactação e alta porosidade.

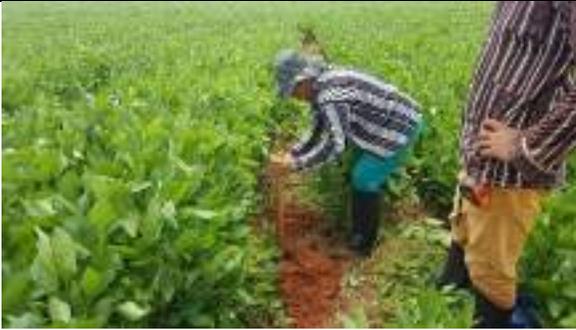
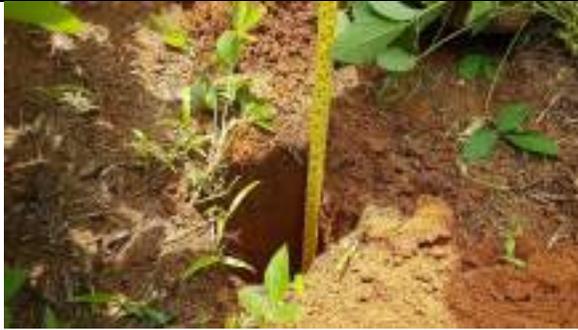
175	0801750/8513734 Faixa de servidão na margem esquerda do novo traçado rodovia. Área de plantio rotativo, vegetação atual lavoura de soja.	0-30 cm: 3-2-2. Sedimento areno argiloso de cor amarronzada. 30-120 cm: 3-1-2. Sedimento areno argiloso de cor avermelhada, as camadas apresentam fina granulometria e textura áspera.). O solo apresenta média/baixa compactação e alta porosidade.

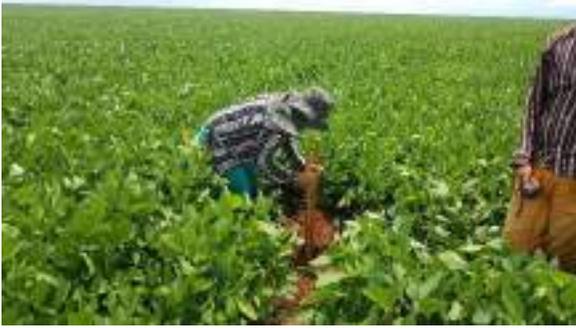
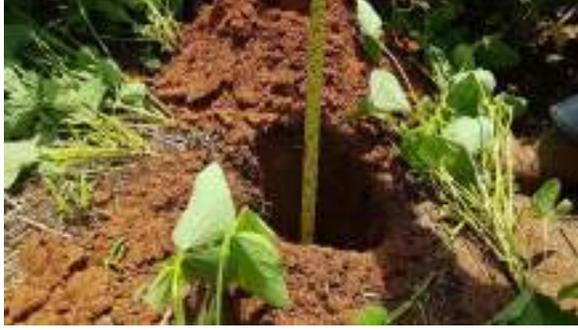
176	0801777/8513700 Faixa de servidão na margem esquerda do novo traçado rodovia. Área de plantio rotativo, vegetação atual lavoura de soja.	0-30 cm: 3-2-2. Sedimento areno argiloso de cor amarronzada. 30-120 cm: 3-1-2. Sedimento areno argiloso de cor avermelhada, as camadas apresentam fina granulometria e textura áspera.). O solo apresenta média/baixa compactação e alta porosidade.

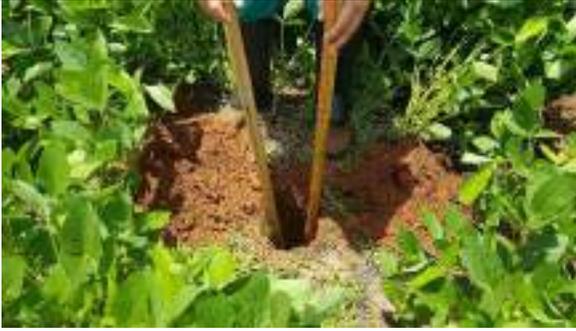
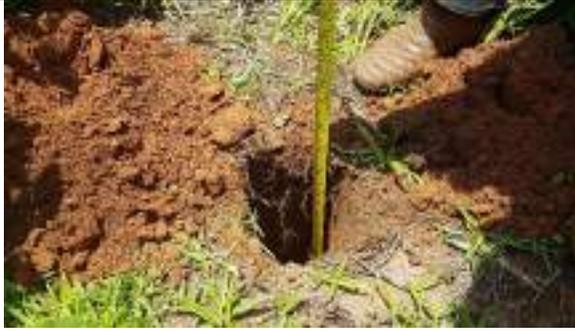
177	0801807/8513661 Faixa de servidão na margem esquerda do novo traçado rodovia. Área de plantio rotativo, vegetação atual lavoura de soja.	0-30 cm: 3-2-2. Sedimento areno argiloso de cor amarronzada. 30-120 cm: 3-1-2. Sedimento areno argiloso de cor avermelhada, as camadas apresentam fina granulometria e textura áspera.). O solo apresenta média/baixa compactação e alta porosidade.

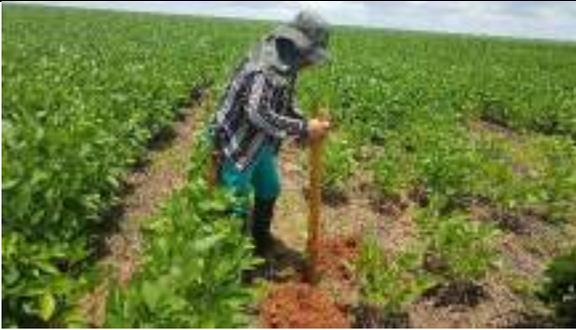
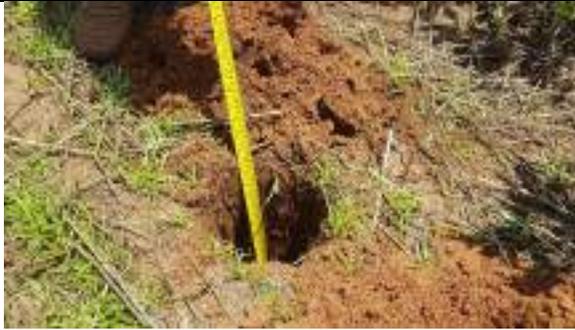
178	0801833/8513619 Faixa de servidão na margem esquerda do novo traçado rodovia. Área de plantio rotativo, vegetação atual lavoura de soja.	0-30 cm: 3-2-2. Sedimento areno argiloso de cor amarronzada. 30-120 cm: 3-1-2. Sedimento areno argiloso de cor avermelhada, as camadas apresentam fina granulometria e textura áspera.). O solo apresenta média/baixa compactação e alta porosidade.

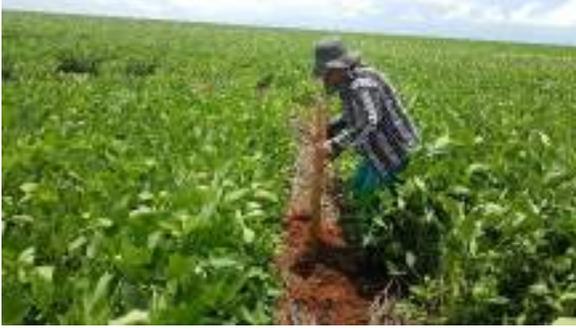
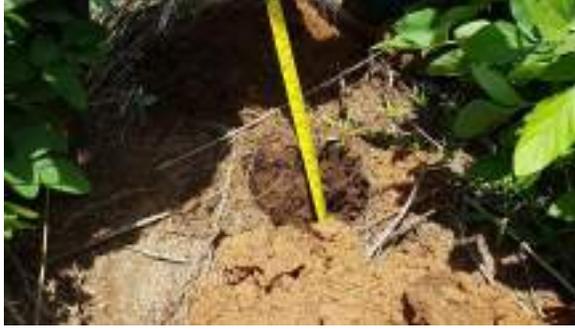
179	0801857/8513569 Faixa de servidão na margem esquerda do novo traçado rodovia. Área de plantio rotativo, vegetação atual lavoura de soja.	0-30 cm: 3-2-2. Sedimento areno argiloso de cor amarronzada. 30-120 cm: 3-1-2. Sedimento areno argiloso de cor avermelhada, as camadas apresentam fina granulometria e textura áspera.). O solo apresenta média/baixa compactação e alta porosidade.

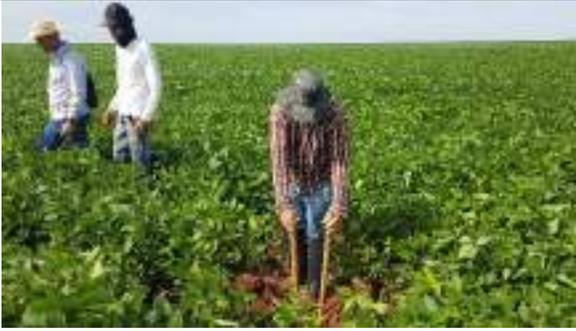
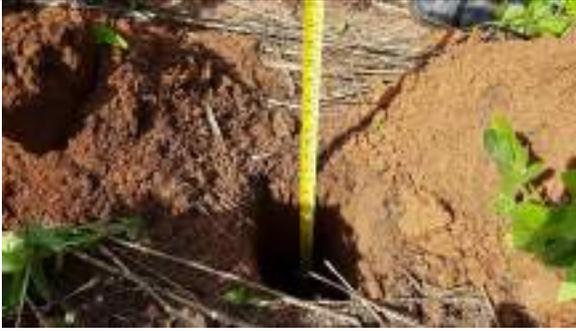
180	0801885/8513521 Faixa de servidão na margem esquerda do novo traçado rodovia. Área de plantio rotativo, vegetação atual lavoura de soja.	0-30 cm: 3-2-2. Sedimento areno argiloso de cor amarronzada. 30-120 cm: 3-1-2. Sedimento areno argiloso de cor avermelhada, as camadas apresentam fina granulometria e textura áspera.). O solo apresenta média/baixa compactação e alta porosidade.

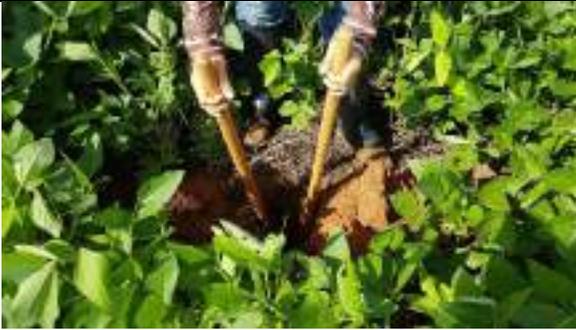
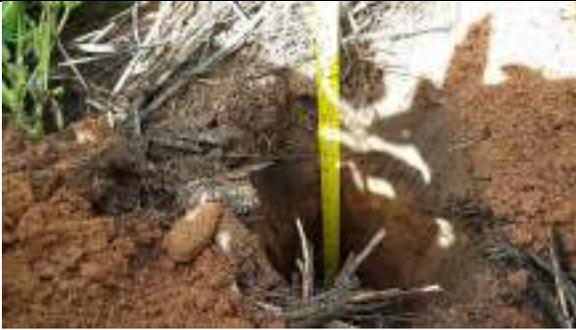
181	0801913/8513484 Faixa de servidão na margem esquerda do novo traçado rodovia. Área de plantio rotativo, vegetação atual lavoura de soja.	0-30 cm: 3-2-2. Sedimento areno argiloso de cor amarronzada. 30-120 cm: 3-1-2. Sedimento areno argiloso de cor avermelhada, as camadas apresentam fina granulometria e textura áspera.). O solo apresenta média/baixa compactação e alta porosidade.

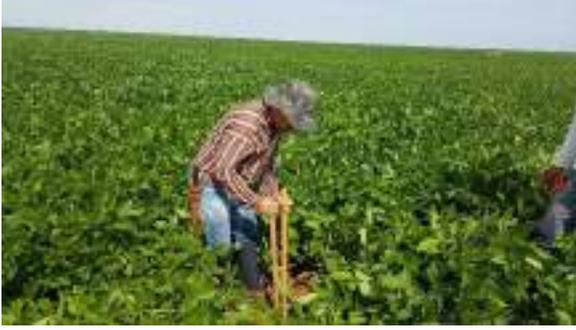
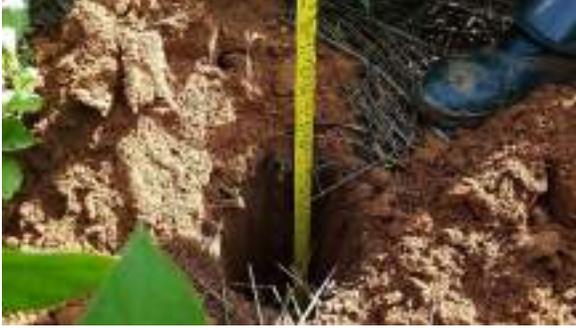
182	0801934/8513445 Faixa de servidão na margem esquerda do novo traçado rodovia. Área de plantio rotativo, vegetação atual lavoura de soja.	0-120 cm: 3-1-2. Sedimento areno argiloso de cor avermelhada, a camada apresenta fina granulometria e textura áspera.). O solo apresenta média/baixa compactação e alta porosidade.

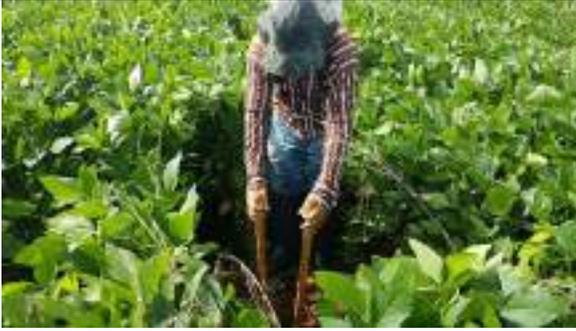
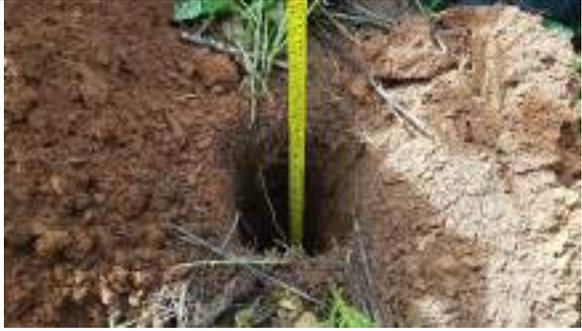
183	0801968/8513400 Faixa de servidão na margem esquerda do novo traçado rodovia. Área de plantio rotativo, vegetação atual lavoura de soja	0-120 cm: 3-1-2. Sedimento areno argiloso de cor avermelhada, a camada apresenta fina granulometria e textura áspera.). O solo apresenta média/baixa compactação e alta porosidade.

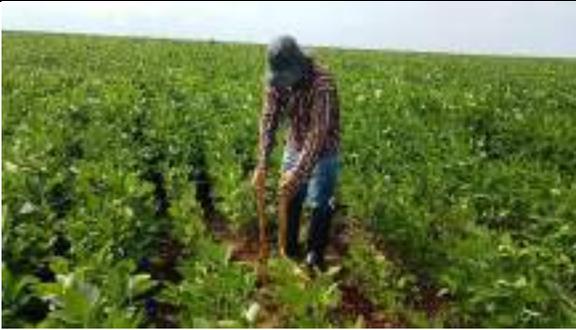
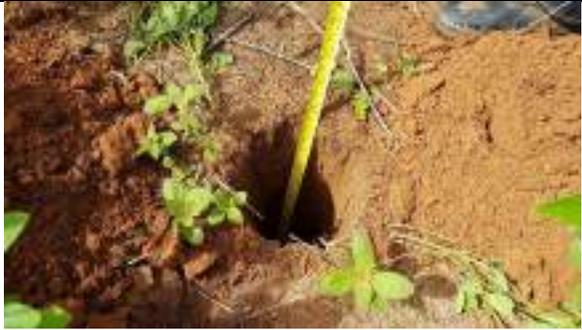
184	0801993/8513361 Faixa de servidão na margem esquerda do novo traçado rodovia. Área de plantio rotativo, vegetação atual lavoura de soja.	0-30 cm: 3-2-2. Sedimento areno argiloso de cor amarronzada. 30-120 cm: 3-1-2. Sedimento areno argiloso de cor avermelhada, as camadas apresentam fina granulometria e textura áspera.). O solo apresenta média/baixa compactação e alta porosidade.

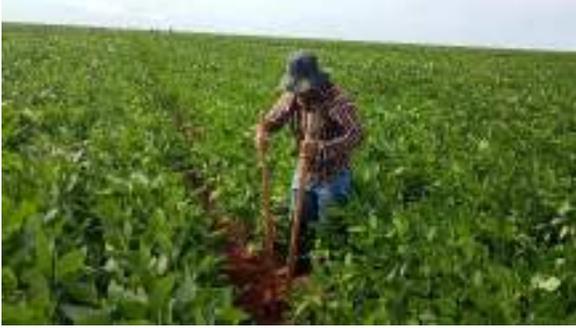
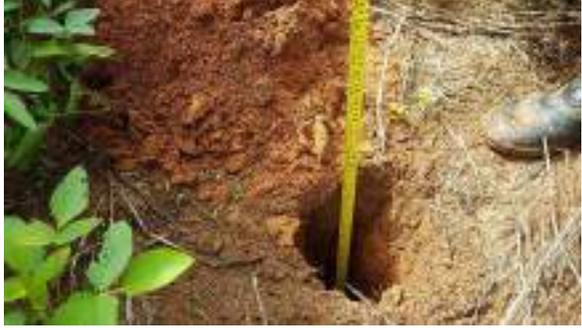
185	0802018/8513314 Faixa de servidão na margem esquerda do novo traçado rodovia. Área de plantio rotativo, vegetação atual lavoura de soja.	0-120 cm: 3-1-2. O solo apresenta média/baixa compactação, textura áspera e alta porosidade.

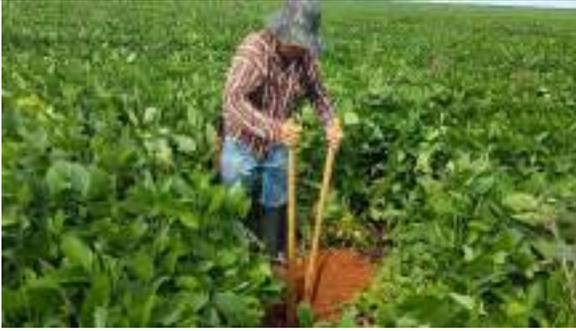
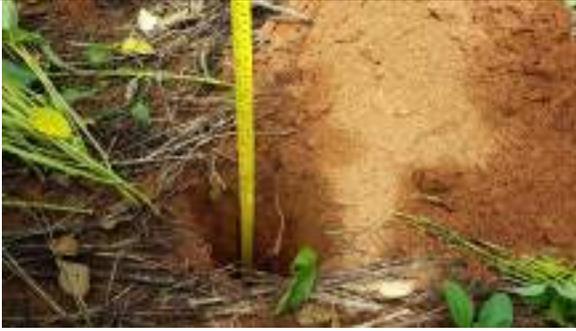
186	0802042/8513269 Faixa de servidão na margem esquerda do novo traçado rodovia. Área de plantio rotativo, vegetação atual lavoura de soja.	0-30 cm: 3-2-2. Sedimento areno argiloso de cor amarronzada. 30-120 cm: 3-1-2. Sedimento areno argiloso de cor avermelhada, as camadas apresentam fina granulometria e textura áspera.). O solo apresenta média/baixa compactação e alta porosidade.

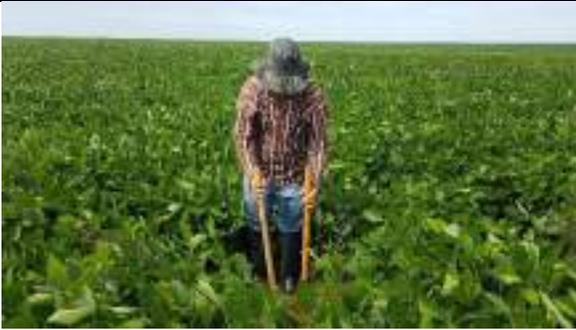
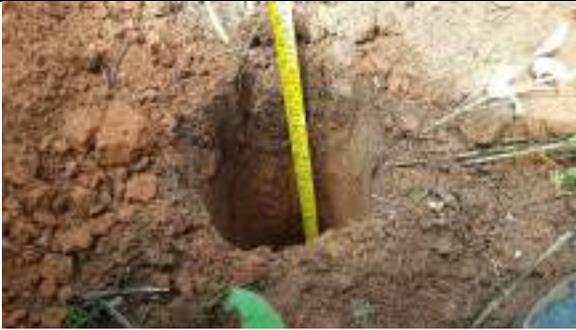
187	0802067/8513230 Faixa de servidão na margem esquerda do novo traçado rodovia. Área de plantio rotativo, vegetação atual lavoura de soja.	0-20 cm: 3-2-2. Sedimento areno argiloso de cor amarronzada. 20-120 cm: 3-1-2. Sedimento areno argiloso de cor avermelhada, as camadas apresentam fina granulometria e textura áspera.). O solo apresenta média/baixa compactação e alta porosidade.

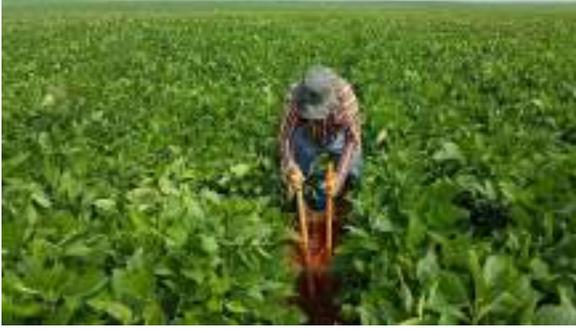
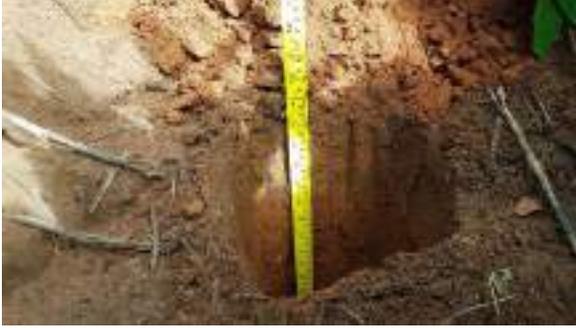
188	0802094/8513189 Faixa de servidão na margem esquerda do novo traçado rodovia. Área de plantio rotativo, vegetação atual lavoura de soja.	0-10 cm: 3-2-2. Sedimento areno argiloso de cor amarronzada. 10-120 cm: 3-1-2. Sedimento areno argiloso de cor avermelhada, as camadas apresentam fina granulometria e textura áspera.). O solo apresenta média/baixa compactação e alta porosidade.

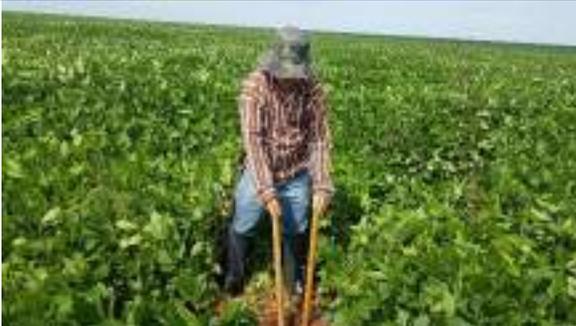
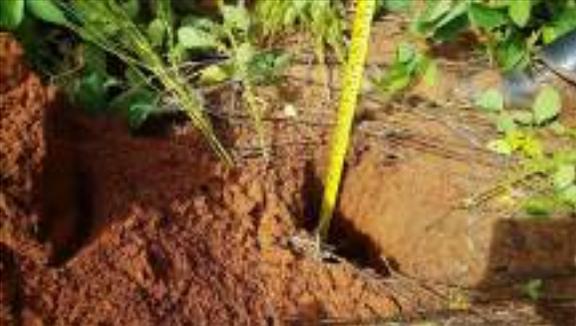
189	0802124/8513151 Faixa de servidão na margem esquerda do novo traçado rodovia. Área de plantio rotativo, vegetação atual lavoura de soja.	0-20 cm: 3-2-2. Sedimento areno argiloso de cor amarronzada. 20-120 cm: 3-1-2. Sedimento areno argiloso de cor avermelhada, as camadas apresentam fina granulometria e textura áspera.). O solo apresenta média/baixa compactação e alta porosidade.

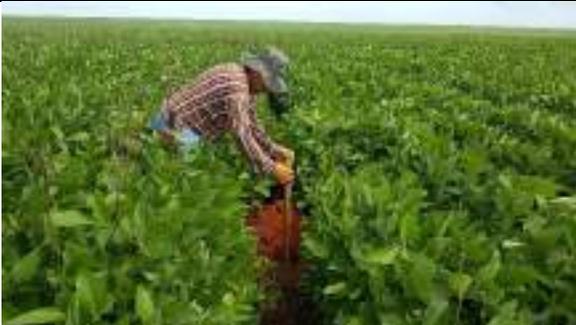
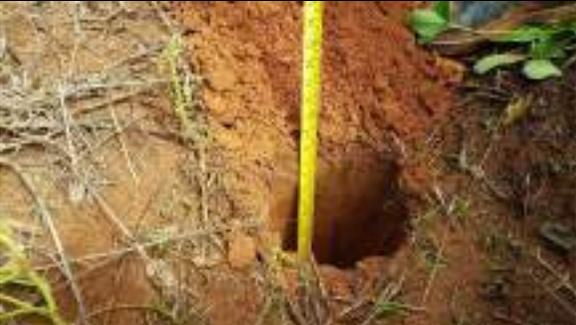
190	0802154/8513102 Faixa de servidão na margem esquerda do novo traçado rodovia. Área de plantio rotativo, vegetação atual lavoura de soja.	0-20 cm: 3-2-2. Sedimento areno argiloso de cor amarronzada. 20-120 cm: 3-1-2. Sedimento areno argiloso de cor avermelhada, as camadas apresentam fina granulometria e textura áspera.). O solo apresenta média/baixa compactação e alta porosidade.

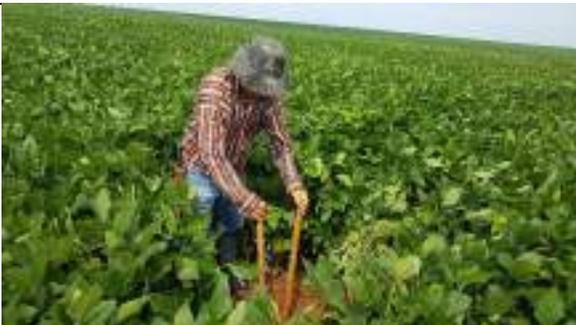
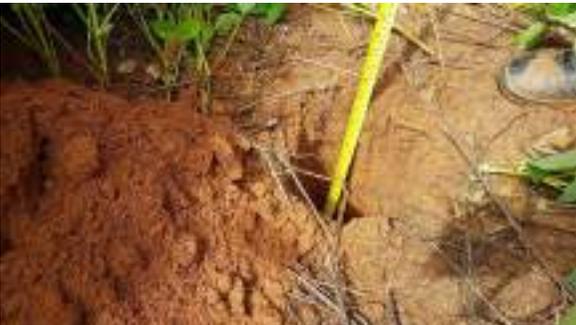
191	0802177/8513064 Faixa de servidão na margem esquerda do novo traçado rodovia. Área de plantio rotativo, vegetação atual lavoura de soja.	0-20 cm: 3-2-2. Sedimento areno argiloso de cor amarronzada. 20-120 cm: 3-1-2. Sedimento areno argiloso de cor avermelhada, as camadas apresentam fina granulometria e textura áspera.). O solo apresenta média/baixa compactação e alta porosidade.

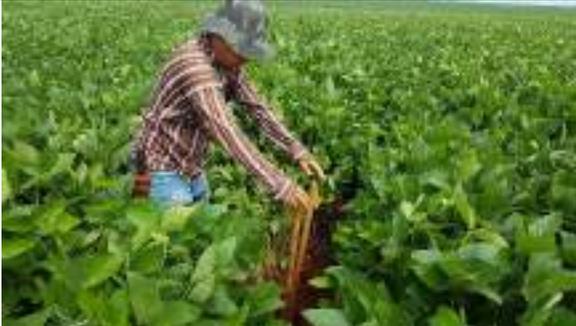
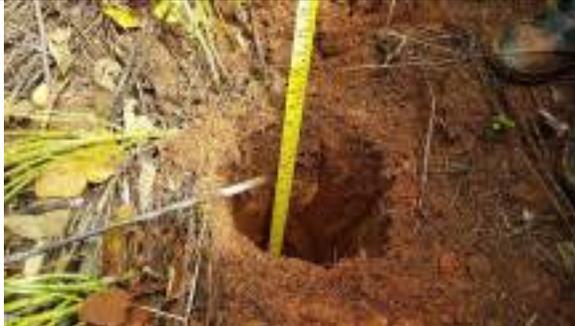
192	0802202/8513018 Faixa de servidão na margem esquerda do novo traçado rodovia. Área de plantio rotativo, vegetação atual lavoura de soja.	0-20 cm: 3-2-2. Sedimento areno argiloso de cor amarronzada. 20-120 cm: 3-1-2. Sedimento areno argiloso de cor avermelhada, as camadas apresentam fina granulometria e textura áspera.). O solo apresenta média/baixa compactação e alta porosidade.

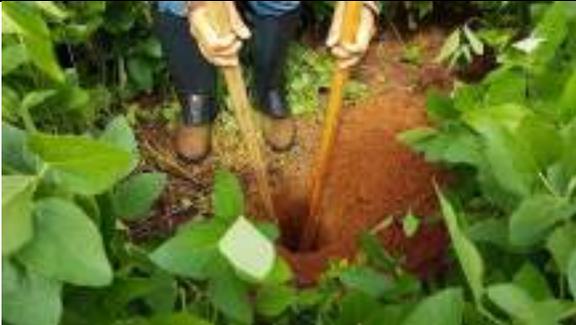
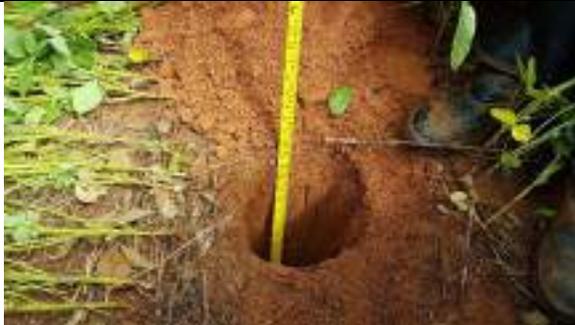
193	0802232/8512978 Faixa de servidão na margem esquerda do novo traçado rodovia. Área de plantio rotativo, vegetação atual lavoura de soja.	0-20 cm: 3-2-2. Sedimento areno argiloso de cor amarronzada. 20-120 cm: 3-1-2. Sedimento areno argiloso de cor avermelhada, as camadas apresentam fina granulometria e textura áspera.). O solo apresenta média/baixa compactação e alta porosidade.

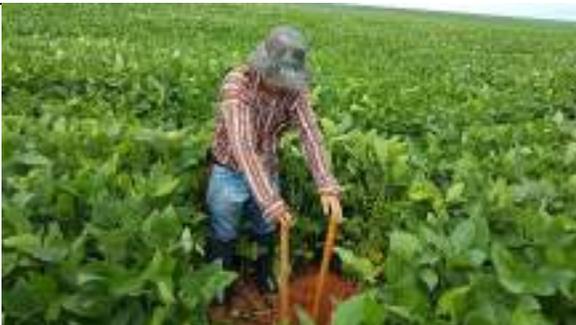
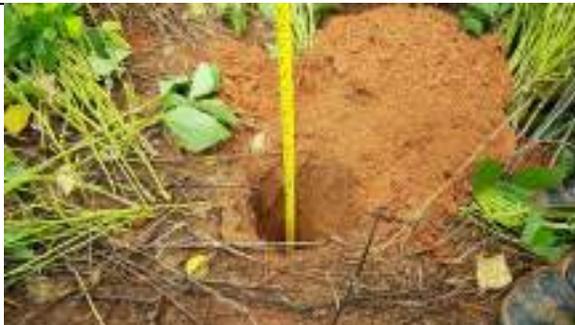
194	0802261/8512932 Faixa de servidão na margem esquerda do novo traçado rodovia. Área de plantio rotativo, vegetação atual lavoura de soja.	0-20 cm: 3-2-2. Sedimento areno argiloso de cor amarronzada. 20-120 cm: 3-1-2. Sedimento areno argiloso de cor avermelhada, as camadas apresentam fina granulometria e textura áspera.). O solo apresenta média/baixa compactação e alta porosidade.

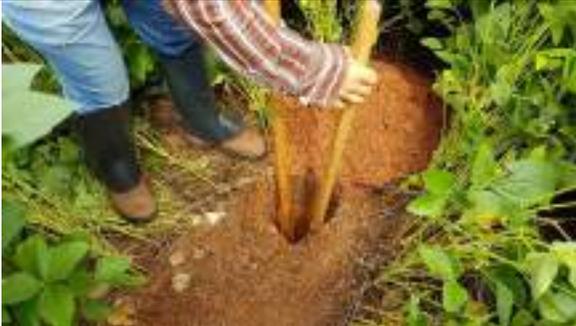
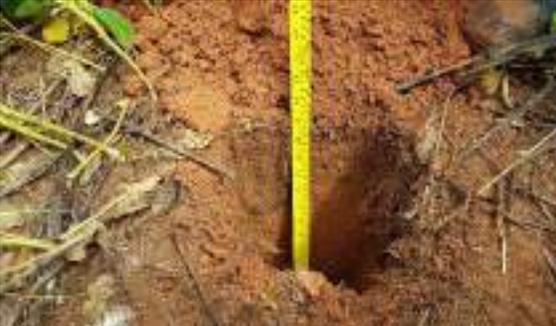
195	0802285/8512896 Faixa de servidão na margem esquerda do novo traçado rodovia. Área de plantio rotativo, vegetação atual lavoura de soja.	0-20 cm: 3-2-2. Sedimento areno argiloso de cor amarronzada. 20-120 cm: 3-1-2. Sedimento areno argiloso de cor avermelhada, as camadas apresentam fina granulometria e textura áspera.). O solo apresenta média/baixa compactação e alta porosidade.

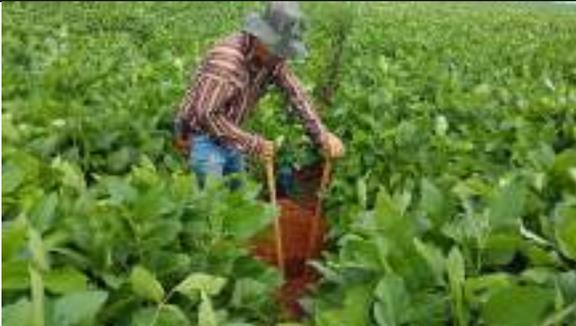
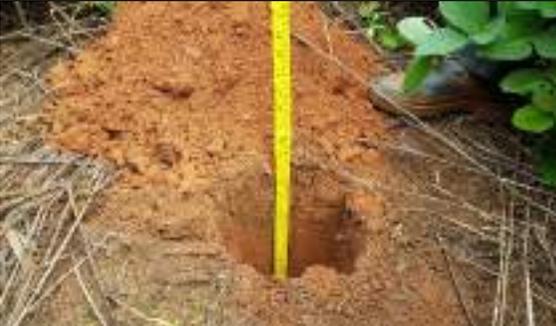
196	0802312/8512858 Faixa de servidão na margem esquerda do novo traçado rodovia. Área de plantio rotativo, vegetação atual lavoura de soja.	0-20 cm: 3-2-2. Sedimento areno argiloso de cor amarronzada. 20-120 cm: 3-1-2. Sedimento areno argiloso de cor avermelhada, as camadas apresentam fina granulometria e textura áspera.). O solo apresenta média/baixa compactação e alta porosidade.

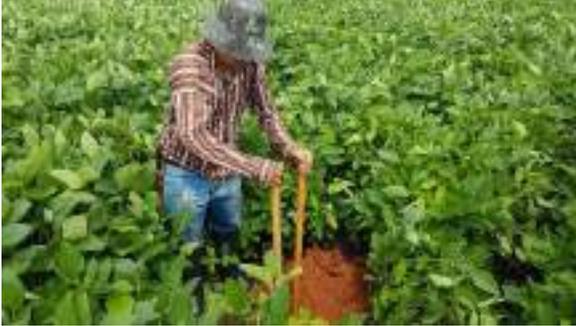
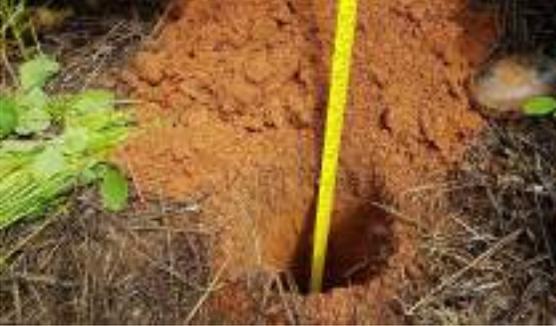
197	0802340/8512811 Faixa de servidão na margem esquerda do novo traçado rodovia. Área de plantio rotativo, vegetação atual lavoura de soja.	0-20 cm: 3-2-2. Sedimento areno argiloso de cor amarronzada. 20-120 cm: 3-1-2. Sedimento areno argiloso de cor avermelhada, as camadas apresentam fina granulometria e textura áspera.). O solo apresenta média/baixa compactação e alta porosidade.

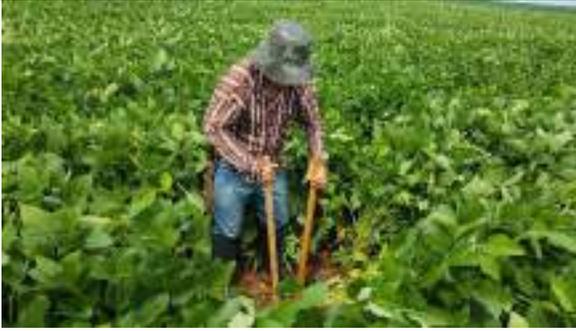
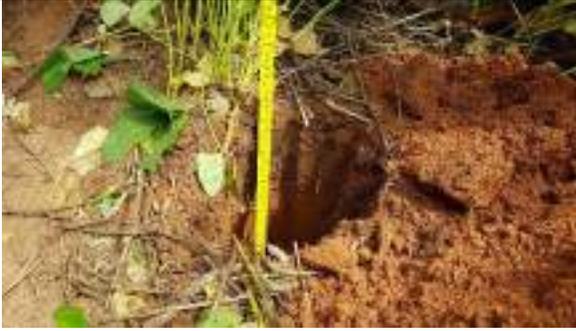
198	0802368/8512768 Faixa de servidão na margem esquerda do novo traçado rodovia. Área de plantio rotativo, vegetação atual lavoura de soja.	0-20 cm: 3-2-2. Sedimento areno argiloso de cor amarronzada. 20-120 cm: 3-1-2. Sedimento areno argiloso de cor avermelhada, as camadas apresentam fina granulometria e textura áspera.). O solo apresenta média/baixa compactação e alta porosidade.

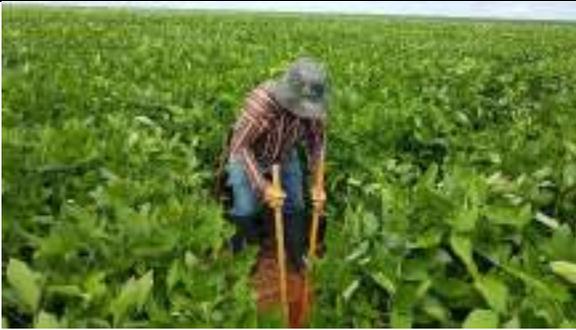
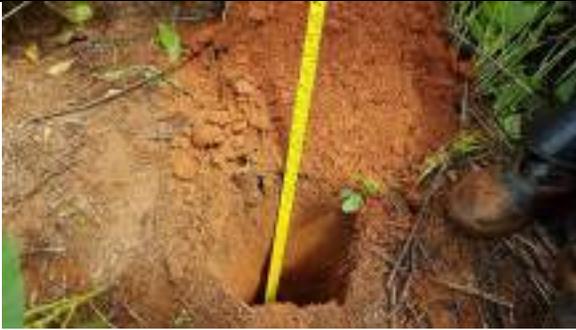
199	0802393/8512730 Faixa de servidão na margem esquerda do novo traçado rodovia. Área de plantio rotativo, vegetação atual lavoura de soja.	0-20 cm: 3-2-2. Sedimento areno argiloso de cor amarronzada. 20-120 cm: 3-1-2. Sedimento areno argiloso de cor avermelhada, as camadas apresentam fina granulometria e textura áspera.). O solo apresenta média/baixa compactação e alta porosidade.

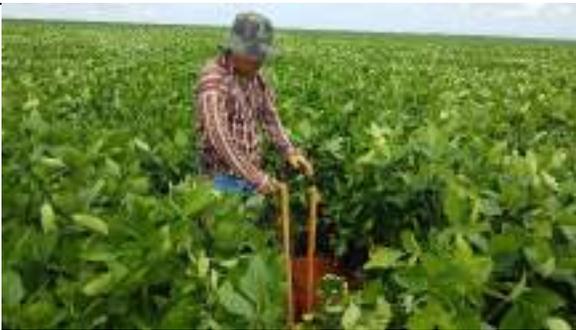
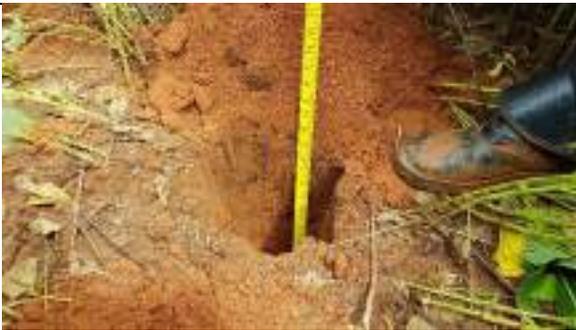
200	0802420/8512690 Faixa de servidão na margem esquerda do novo traçado rodovia. Área de plantio rotativo, vegetação atual lavoura de soja.	0-20 cm: 3-2-2. Sedimento areno argiloso de cor amarronzada. 20-120 cm: 3-1-2. Sedimento areno argiloso de cor avermelhada, as camadas apresentam fina granulometria e textura áspera.). O solo apresenta média/baixa compactação e alta porosidade.

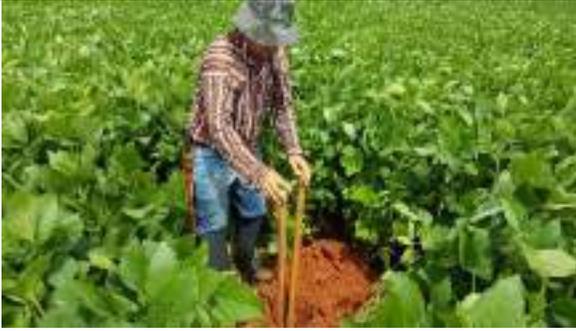
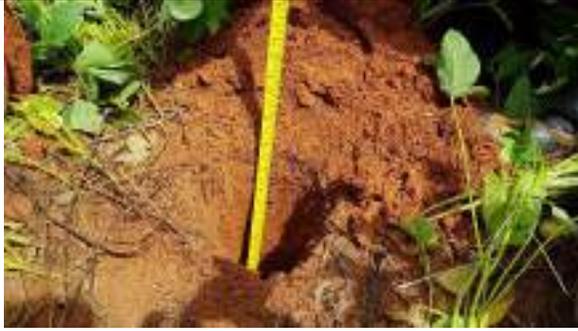
201	0802447/8512649 Faixa de servidão na margem esquerda do novo traçado rodovia. Área de plantio rotativo, vegetação atual lavoura de soja.	0-130 cm: 3-1-2. A camada apresenta sedimento areno argiloso de cor avermelhada, textura áspera e fina granulometria (areia fina). O solo apresenta média/baixa compactação e alta porosidade.

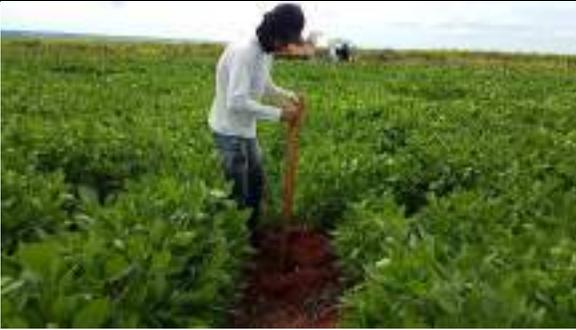
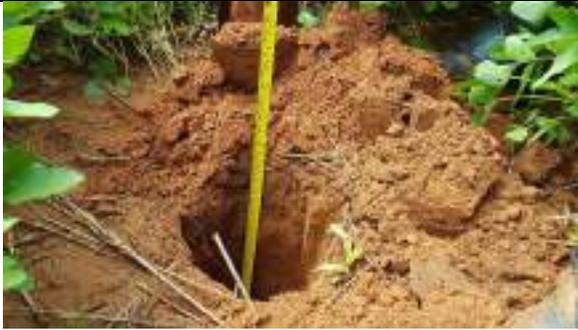
202	0802486/8512604 Faixa de servidão na margem esquerda do novo traçado rodovia. Área de plantio rotativo, vegetação atual lavoura de soja.	0-130 cm: 3-1-2. A camada apresenta sedimento areno argiloso de cor avermelhada, textura áspera e fina granulometria (areia fina). O solo apresenta média/baixa compactação e alta porosidade.

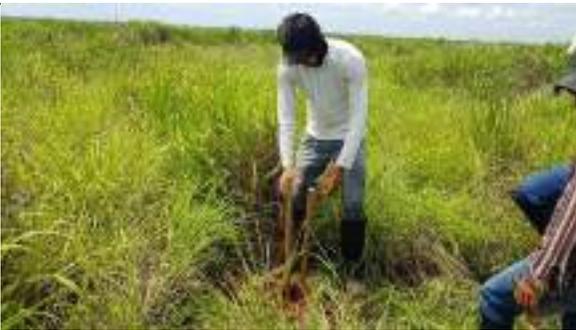
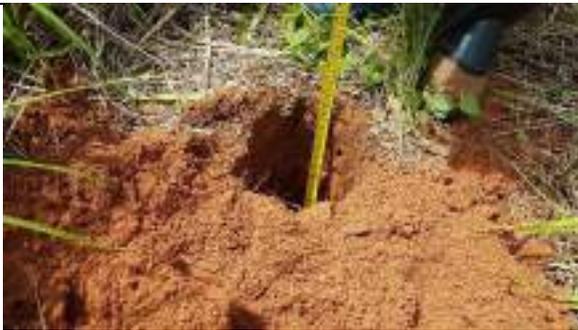
203	0802516/8512562 Faixa de servidão na margem esquerda do novo traçado rodovia. Área de plantio rotativo, vegetação atual lavoura de soja.	0-130 cm: 3-1-2. A camada apresenta sedimento areno argiloso de cor avermelhada, textura áspera e fina granulometria (areia fina). O solo apresenta média/baixa compactação e alta porosidade.

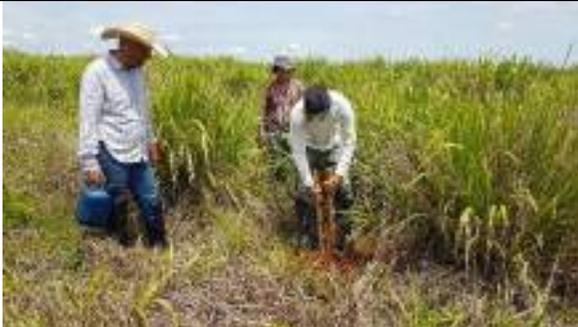
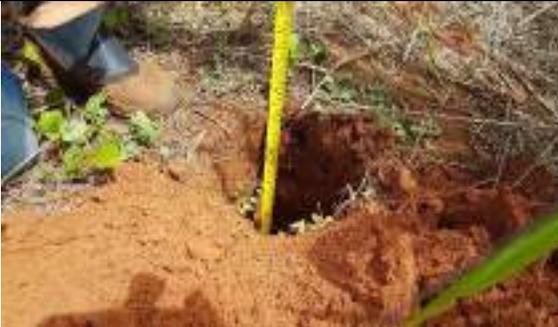
204	0802534/8512526 Faixa de servidão na margem esquerda do novo traçado rodovia. Área de plantio rotativo, vegetação atual lavoura de soja.	0-130 cm: 3-1-2. A camada apresenta sedimento areno argiloso de cor avermelhada, textura áspera e fina granulometria (areia fina). O solo apresenta média/baixa compactação e alta porosidade.

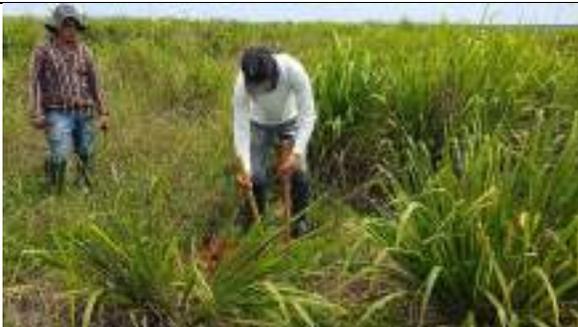
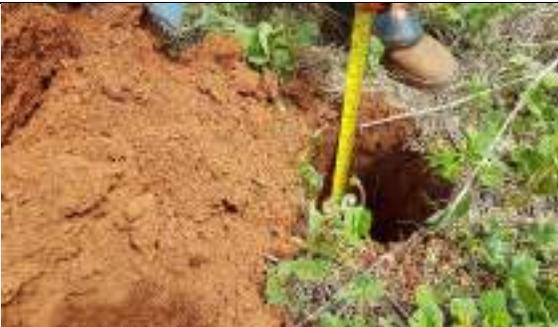
205	0802563/8512489 Faixa de servidão na margem esquerda do novo traçado rodovia. Área de plantio rotativo, vegetação atual lavoura de soja.	0-130 cm: 3-1-2. A camada apresenta sedimento areno argiloso de cor avermelhada, textura áspera e fina granulometria (areia fina). O solo apresenta média/baixa compactação e alta porosidade.

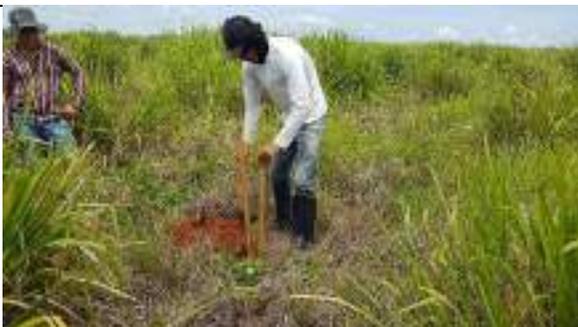
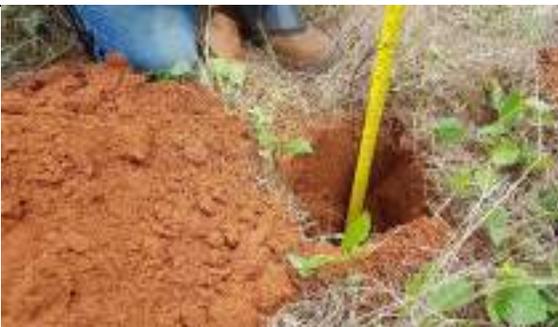
206	0802592/8512453 Faixa de servidão na margem esquerda do novo traçado rodovia. Área de plantio rotativo, vegetação atual lavoura de soja.	0-130 cm: 3-1-2. A camada apresenta sedimento areno argiloso de cor avermelhada, textura áspera e fina granulometria (areia fina). O solo apresenta média/baixa compactação e alta porosidade.

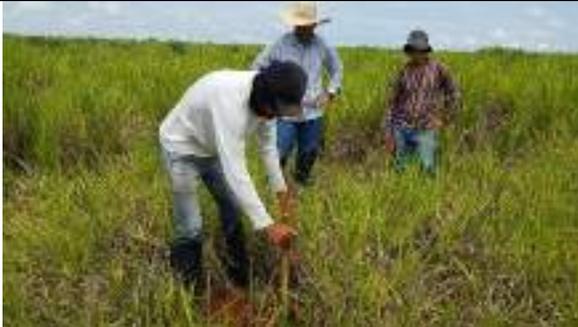
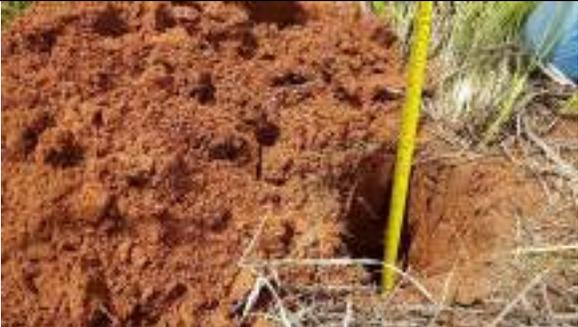
207	0802614/8512397 Faixa de servidão na margem esquerda do novo traçado rodovia. Área de plantio rotativo, vegetação atual lavoura de soja.	0-130 cm: 3-1-2. A camada apresenta sedimento areno argiloso de cor avermelhada, textura áspera e fina granulometria (areia fina). O solo apresenta média/baixa compactação e alta porosidade.

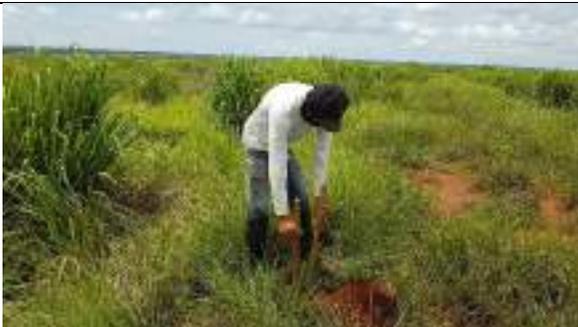
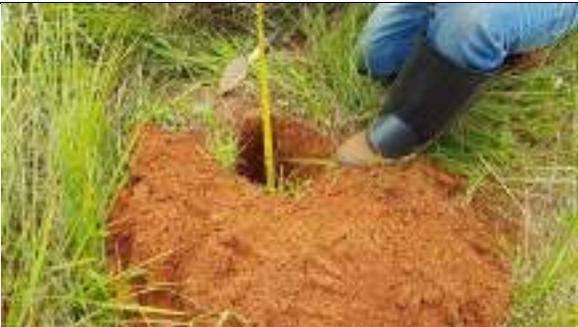
208	0802651/8512360 Faixa de servidão na margem esquerda do novo traçado rodovia. Área de plantio rotativo, vegetação atual lavoura de soja.	0-130 cm: 3-1-2. A camada apresenta sedimento areno argiloso de cor avermelhada, textura áspera e fina granulometria (areia fina). O solo apresenta média/baixa compactação e alta porosidade.

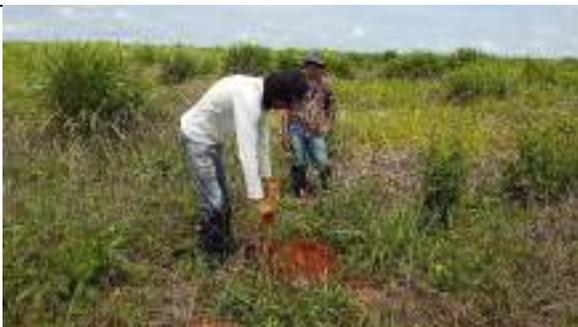
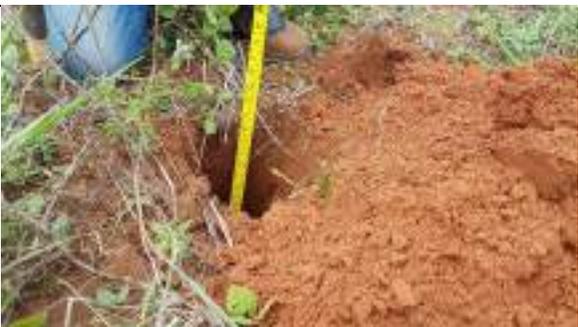
209	0802670/8512317 Faixa de servidão na margem esquerda do novo traçado rodovia. Área de plantio rotativo, vegetação atual lavoura de soja.	0-130 cm: 3-1-2. A camada apresenta sedimento areno argiloso de cor avermelhada, textura áspera e fina granulometria (areia fina). O solo apresenta média/baixa compactação e alta porosidade.

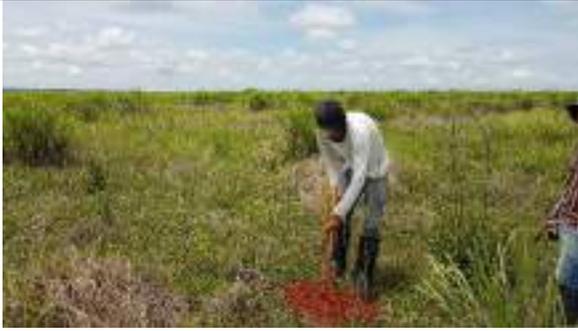
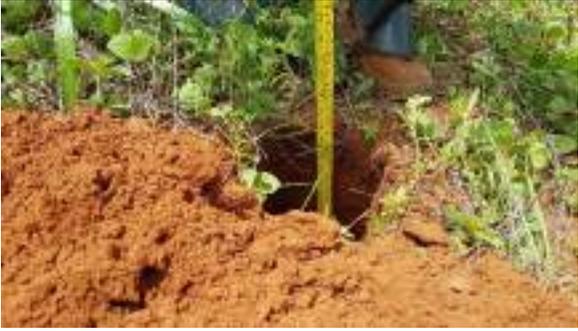
210	0802697/8512279 Faixa de servidão na margem esquerda do novo traçado rodovia. Área de plantio rotativo, vegetação atual lavoura de soja.	0-130 cm: 3-1-2. A camada apresenta sedimento areno argiloso de cor avermelhada, textura áspera e fina granulometria (areia fina). O solo apresenta média/baixa compactação e alta porosidade.

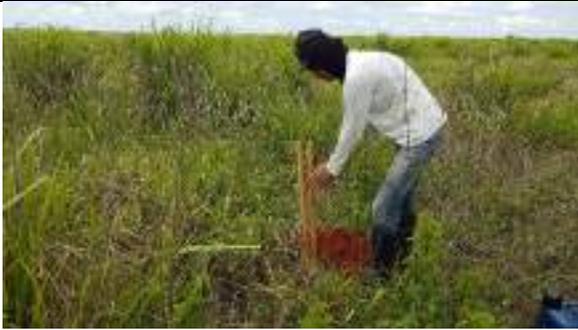
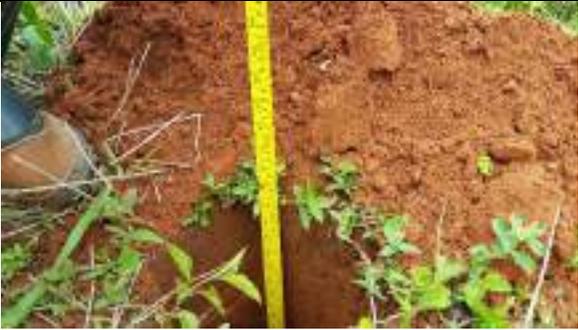
211	0802724/8512232 Faixa de servidão na margem esquerda do novo traçado rodovia. Área de plantio rotativo, vegetação atual lavoura de soja.	0-130 cm: 3-1-2. A camada apresenta sedimento areno argiloso de cor avermelhada, textura áspera e fina granulometria (areia fina). O solo apresenta média/baixa compactação e alta porosidade.
