**RELATÓRIO FINAL**

**Avaliação de Impacto ao Patrimônio Arqueológico no segmento a ser impactado pela  
pavimentação da Rodovia MT-130, trecho: Entre BR-242 (Santiago do Norte) Entre BR-242 (Gaúcha  
do Norte) com extensão de 26,12 km, Paranatinga, Mato Grosso**

COORDENADAS GEOGRÁFICAS: 13°24'00"S / 54°12'00"W  
PROCESSO IPHAN N° 01425.000439/2018-41

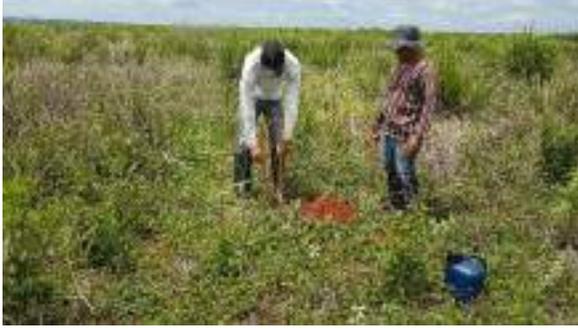
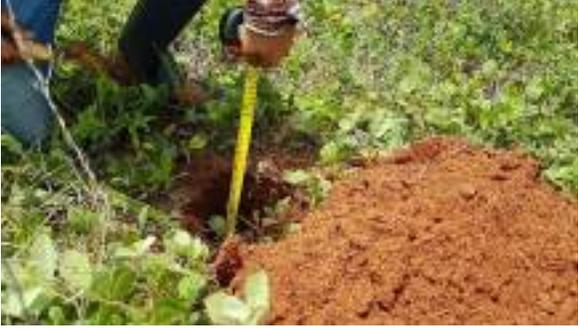
212	0802746/8512184 Faixa de servidão na margem esquerda do novo traçado rodovia. Área de plantio rotativo, vegetação atual lavoura de soja.	0-130 cm: 3-1-2. A camada apresenta sedimento areno argiloso de cor avermelhada, textura áspera e fina granulometria (areia fina). O solo apresenta média/baixa compactação e alta porosidade.

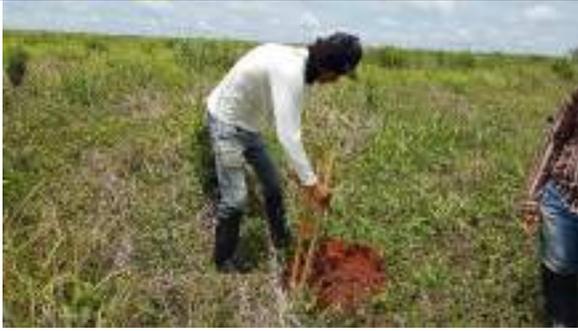
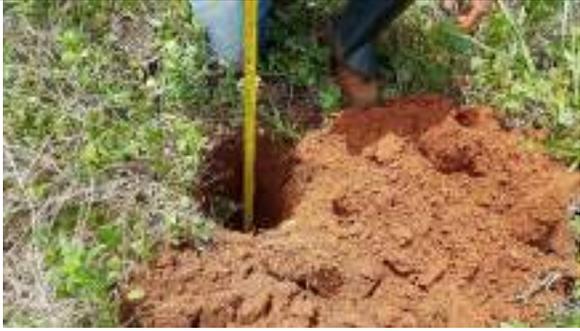
213	0802779/8512146 Faixa de servidão na margem esquerda do novo traçado rodovia. Área de plantio rotativo, vegetação atual lavoura de soja.	0-130 cm: 3-1-2. A camada apresenta sedimento areno argiloso de cor avermelhada, textura áspera e fina granulometria (areia fina). O solo apresenta média/baixa compactação e alta porosidade.

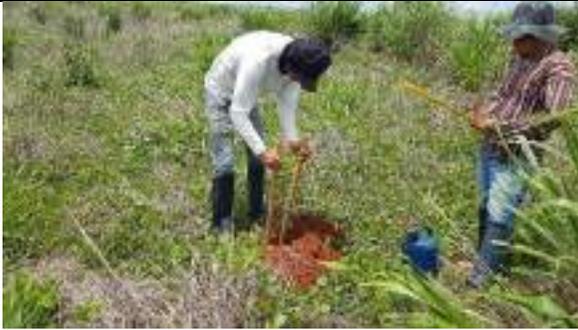
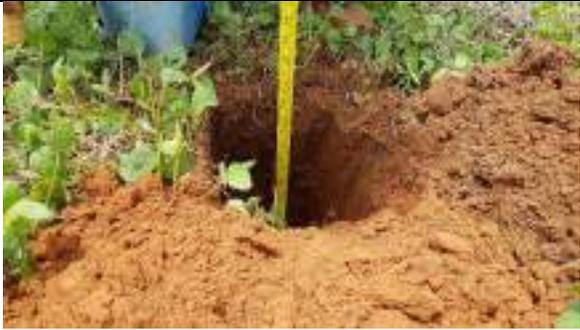
214	0802803/8512108 Faixa de servidão na margem esquerda do novo traçado rodovia. Área de plantio rotativo, vegetação atual lavoura de soja.	0-130 cm: 3-1-2. A camada apresenta sedimento areno argiloso de cor avermelhada, textura áspera e fina granulometria (areia fina). O solo apresenta média/baixa compactação e alta porosidade.

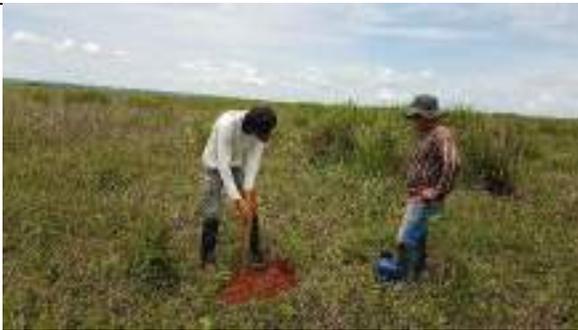
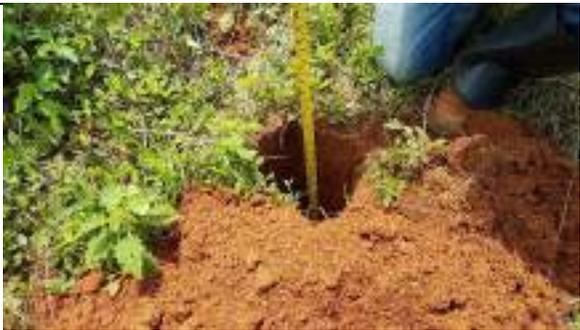
215	0802833/8512068 Faixa de servidão na margem esquerda do novo traçado rodovia. Área de plantio rotativo, vegetação atual lavoura de soja.	0-130 cm: 3-1-2. A camada apresenta sedimento areno argiloso de cor avermelhada, textura áspera e fina granulometria (areia fina). O solo apresenta média/baixa compactação e alta porosidade.

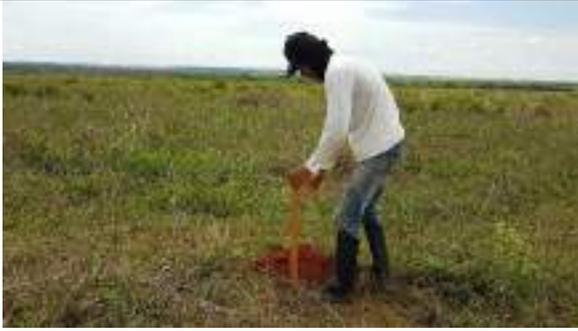
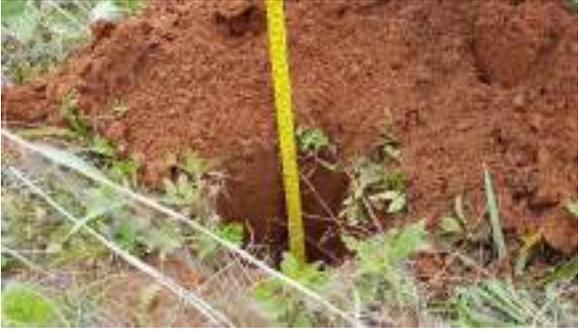
216	0802869/8512028 Faixa de servidão na margem esquerda do novo traçado rodovia. Área de plantio rotativo, vegetação atual lavoura de soja.	0-130 cm: 3-1-2. A camada apresenta sedimento areno argiloso de cor avermelhada, textura áspera e fina granulometria (areia fina). O solo apresenta média/baixa compactação e alta porosidade.

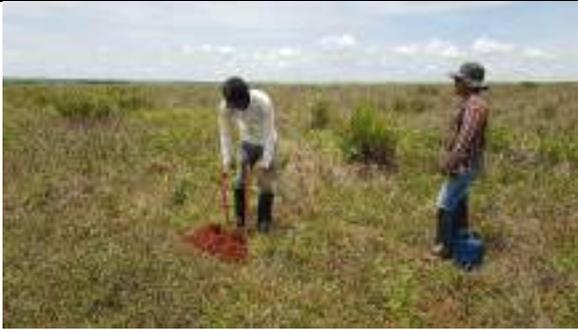
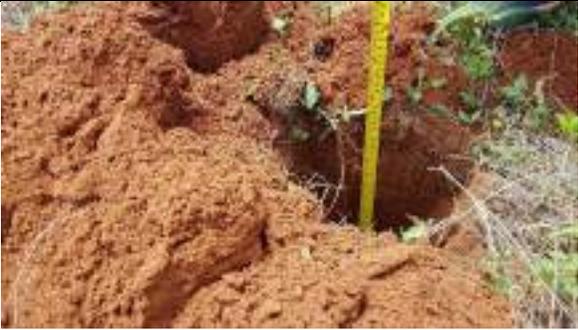
217	0802895/8511981 Faixa de servidão na margem esquerda do novo traçado rodovia. Área de plantio rotativo, vegetação atual lavoura de soja.	0-130 cm: 3-1-2. A camada apresenta sedimento areno argiloso de cor avermelhada, textura áspera e fina granulometria (areia fina). O solo apresenta média/baixa compactação e alta porosidade.

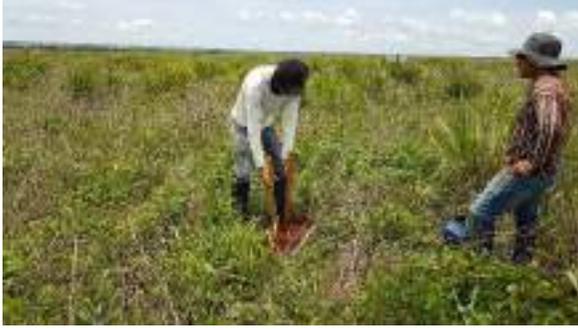
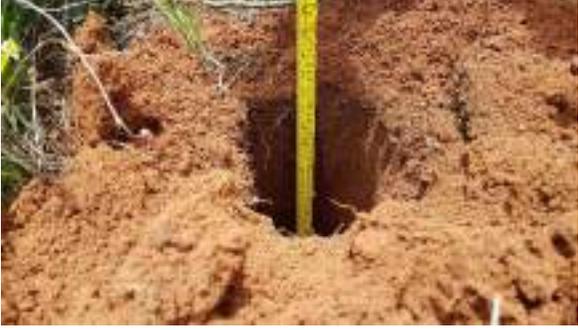
218	0802921/8511947 Faixa de servidão na margem esquerda do novo traçado rodovia. Área de plantio rotativo, vegetação atual lavoura de soja.	0-130 cm: 3-1-2. A camada apresenta sedimento areno argiloso de cor avermelhada, textura áspera e fina granulometria (areia fina). O solo apresenta média/baixa compactação e alta porosidade.

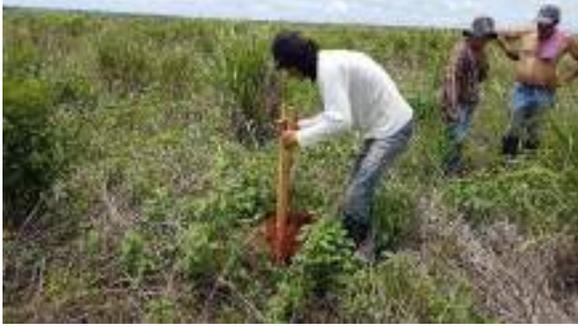
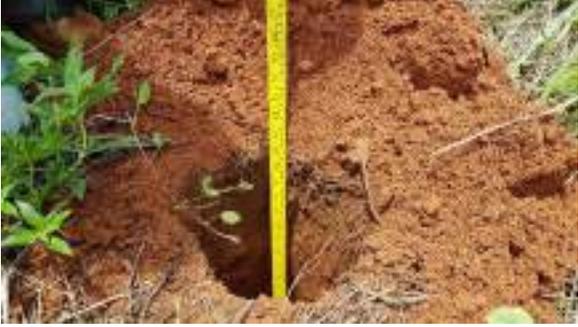
219	0802894/8511864 Faixa de servidão na margem direita do novo traçado rodovia. Área de plantio rotativo, vegetação atual pastagem.	0-130 cm: 3-1-2. A camada apresenta sedimento areno argiloso de cor avermelhada, textura áspera e fina granulometria (areia fina). O solo apresenta média/baixa compactação e alta porosidade.

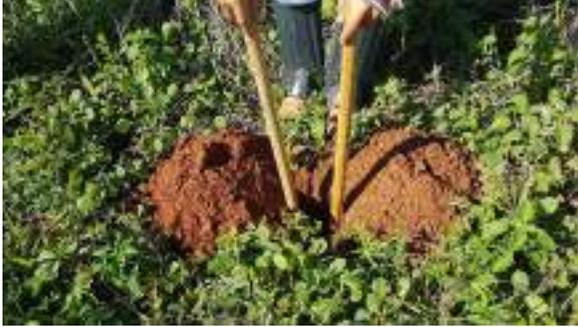
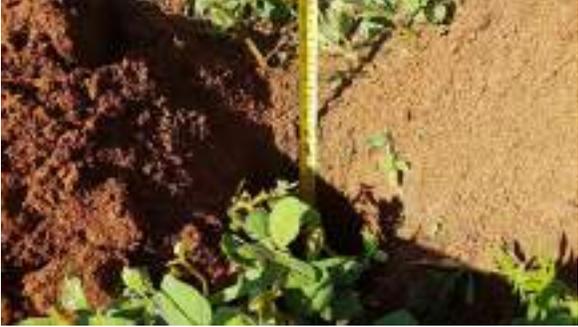
220	0802924/8511820 Faixa de servidão na margem direita do novo traçado rodovia. Área de plantio rotativo, vegetação atual pastagem.	0-130 cm: 3-1-2. A camada apresenta sedimento areno argiloso de cor avermelhada, textura áspera e fina granulometria (areia fina). O solo apresenta média/baixa compactação e alta porosidade.

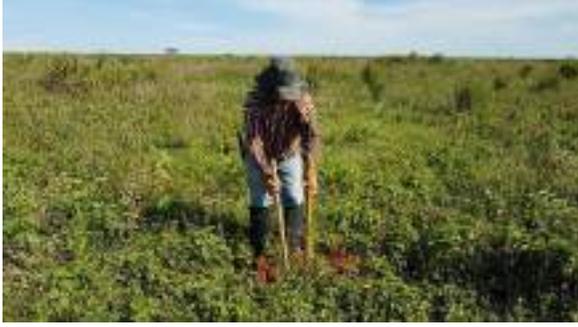
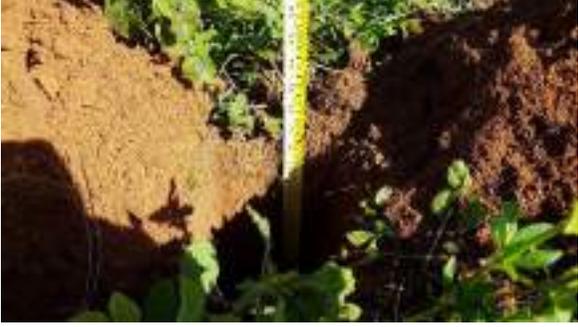
221	0802961/8511780 Faixa de servidão na margem direita do novo traçado rodovia. Área de plantio rotativo, vegetação atual pastagem.	0-130 cm: 3-1-2. A camada apresenta sedimento areno argiloso de cor avermelhada, textura áspera e fina granulometria (areia fina). O solo apresenta média/baixa compactação e alta porosidade.

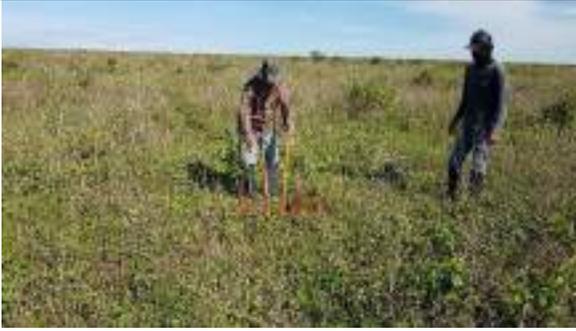
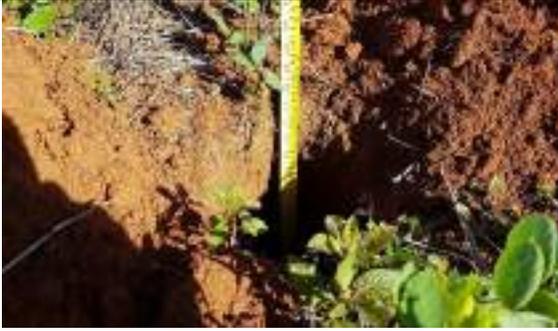
222	0802985/8511733 Faixa de servidão na margem direita do novo traçado rodovia. Área de plantio rotativo, vegetação atual pastagem.	0-130 cm: 3-1-2. A camada apresenta sedimento areno argiloso de cor avermelhada, textura áspera e fina granulometria (areia fina). O solo apresenta média/baixa compactação e alta porosidade.

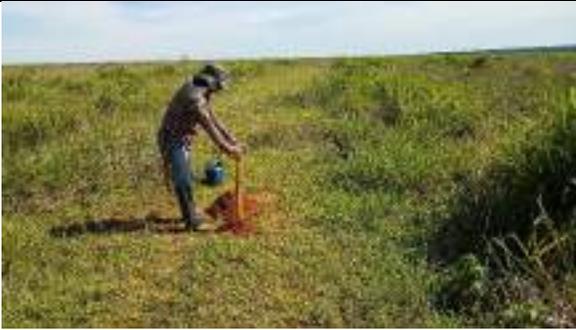
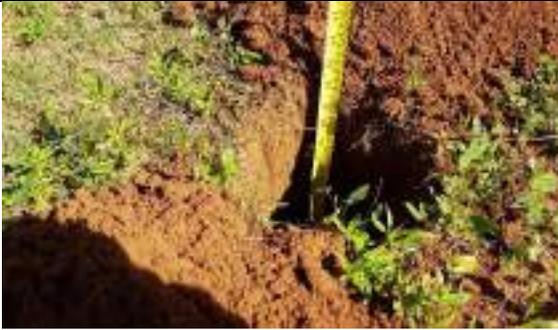
223	0803009/8511694 Faixa de servidão na margem direita do novo traçado rodovia. Área de plantio rotativo, vegetação atual pastagem.	0-130 cm: 3-1-2. A camada apresenta sedimento areno argiloso de cor avermelhada, textura áspera e fina granulometria (areia fina). O solo apresenta média/baixa compactação e alta porosidade.

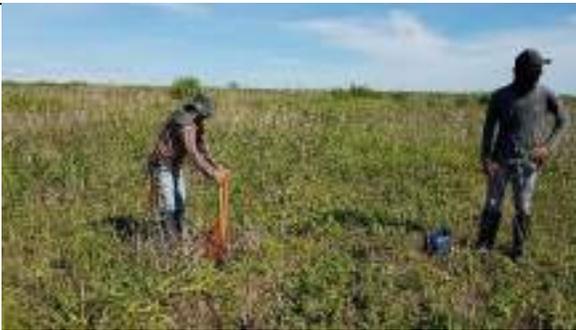
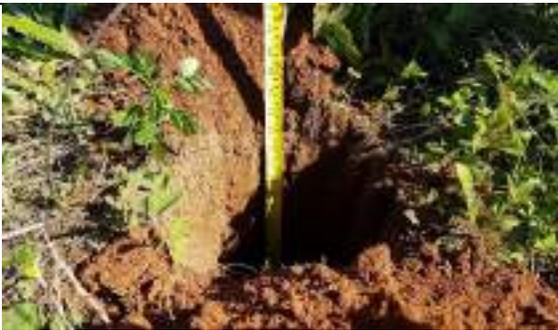
224	0803038/8511651 Faixa de servidão na margem direita do novo traçado rodovia. Área de plantio rotativo, vegetação atual pastagem.	0-130 cm: 3-1-2. A camada apresenta sedimento areno argiloso de cor avermelhada, textura áspera e fina granulometria (areia fina). O solo apresenta média/baixa compactação e alta porosidade.

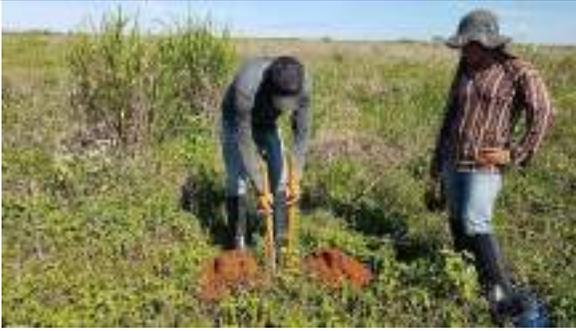
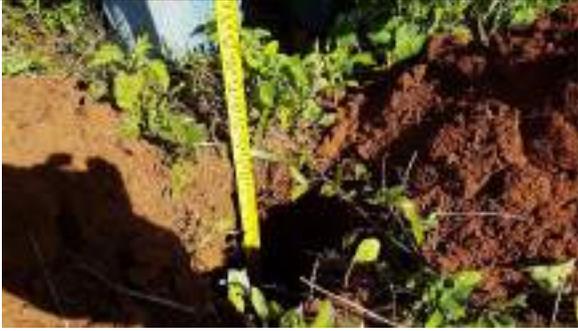
225	0803067/8511609 Faixa de servidão na margem direita do novo traçado rodovia. Área de plantio rotativo, vegetação atual pastagem.	0-130 cm: 3-1-2. A camada apresenta sedimento areno argiloso de cor avermelhada, textura áspera e fina granulometria (areia fina). O solo apresenta média/baixa compactação e alta porosidade.

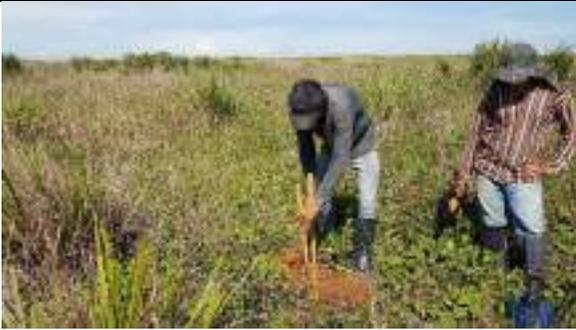
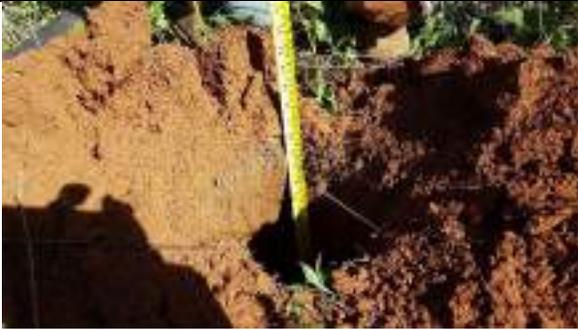
226	0803096/8511568 Faixa de servidão na margem direita do novo traçado rodovia. Área de plantio rotativo, vegetação atual pastagem.	0-130 cm: 3-1-2. A camada apresenta sedimento areno argiloso de cor avermelhada, textura áspera e fina granulometria (areia fina). O solo apresenta média/baixa compactação e alta porosidade.

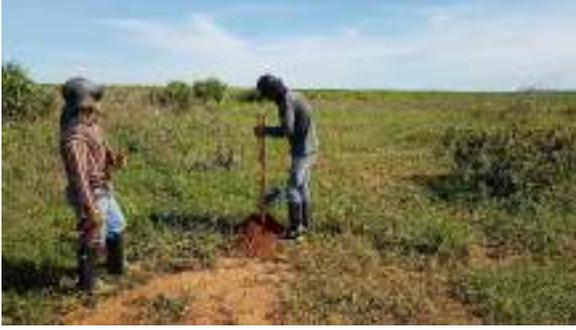
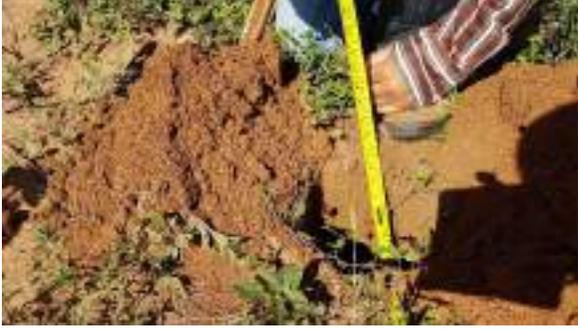
227	0803154/8511579 Faixa de servidão na margem esquerda do novo traçado rodovia. Área de plantio rotativo, vegetação atual lavoura de soja.	0-130 cm: 3-1-2. A camada apresenta sedimento areno argiloso de cor avermelhada, textura áspera e fina granulometria (areia fina). O solo apresenta média/baixa compactação e alta porosidade.

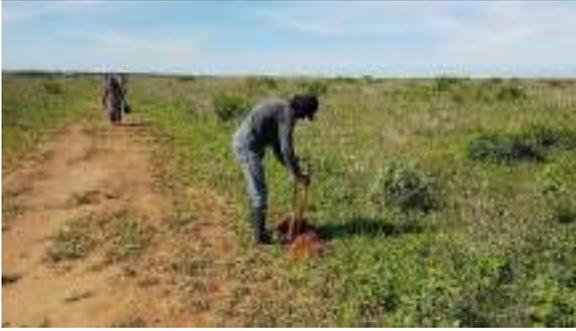
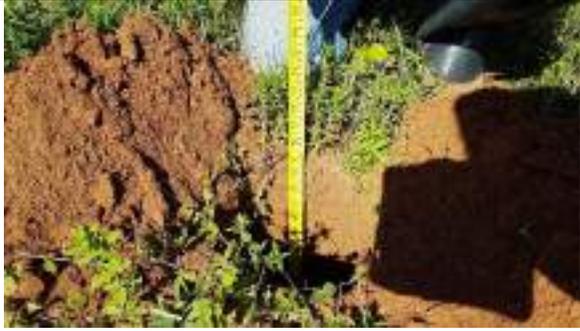
228	0803187/8511523 Faixa de servidão na margem esquerda do novo traçado rodovia. Área de plantio rotativo, vegetação atual lavoura de soja.	0-130 cm: 3-3-2. A camada apresenta sedimento areno argiloso de cor amarelada, textura áspera e fina granulometria (areia fina). O solo apresenta média/baixa compactação e alta porosidade.

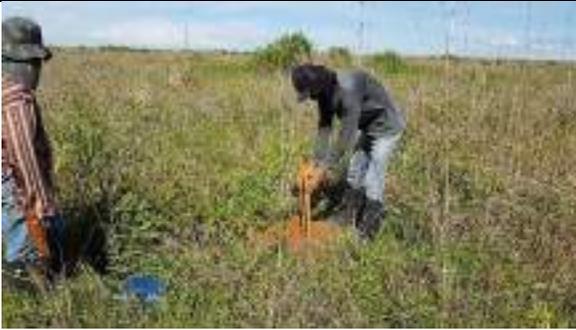
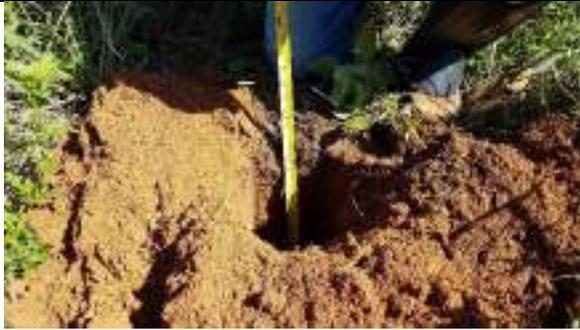
229	0803214/8511479 Faixa de servidão na margem esquerda do novo traçado rodovia. Área de plantio rotativo, vegetação atual lavoura de soja.	0-130 cm: 3-3-2. A camada apresenta sedimento areno argiloso de cor amarelada, textura áspera e fina granulometria (areia fina). O solo apresenta média/baixa compactação e alta porosidade.

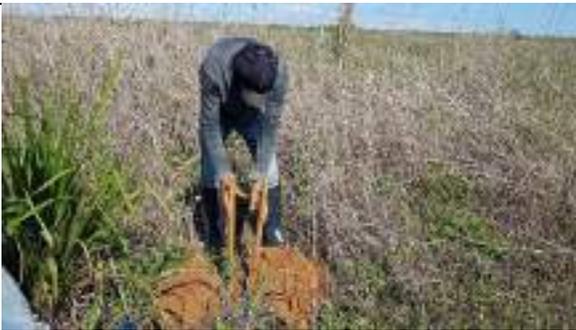
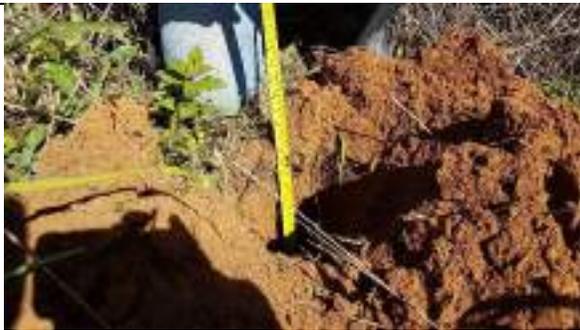
230	0803241/8511428 Faixa de servidão na margem esquerda do novo traçado rodovia. Área de plantio rotativo, vegetação atual lavoura de soja.	0-30 cm: 3-2-2. Sedimento areno argiloso de cor amarronzada. 30-130 cm: 3-3-2. Sedimento areno argiloso de cor amarelada, as camadas apresentam fina granulometria e textura áspera.). O solo apresenta média/baixa compactação e alta porosidade.

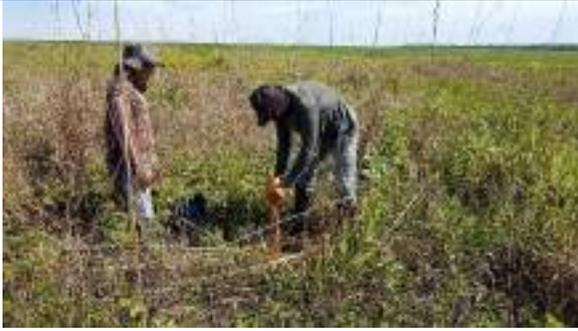
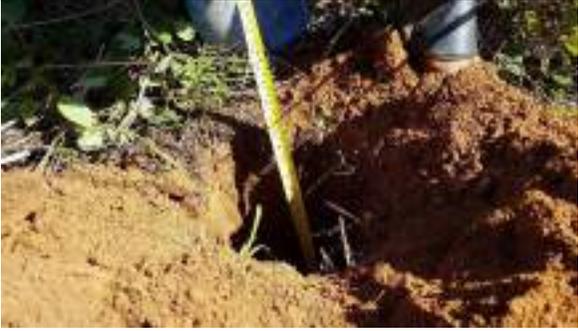
231	0803273/8511402 Faixa de servidão na margem esquerda do novo traçado rodovia. Área de plantio rotativo, vegetação atual lavoura de soja.	0-20 cm: 3-2-2. Sedimento areno argiloso de cor amarronzada. 20-130 cm: 3-3-2. Sedimento areno argiloso de cor amarelada, as camadas apresentam fina granulometria e textura áspera.). O solo apresenta média/baixa compactação e alta porosidade.

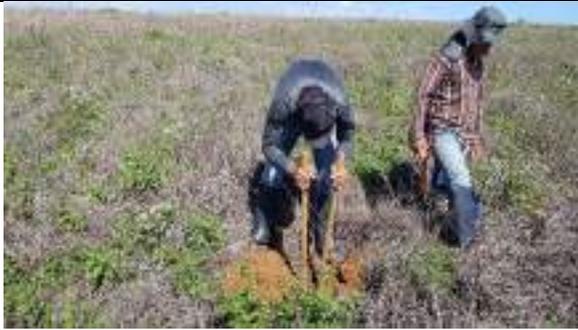
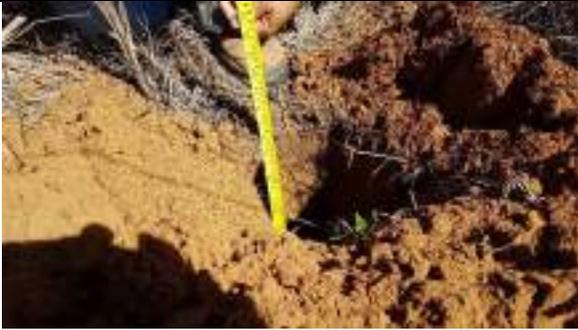
232	0803293/8511354 Faixa de servidão na margem esquerda do novo traçado rodovia. Área de plantio rotativo, vegetação atual lavoura de soja.	0-20 cm: 3-2-2. Sedimento areno argiloso de cor amarronzada. 20-130 cm: 3-3-2. Sedimento areno argiloso de cor amarelada, as camadas apresentam fina granulometria e textura áspera.). O solo apresenta média/baixa compactação e alta porosidade.

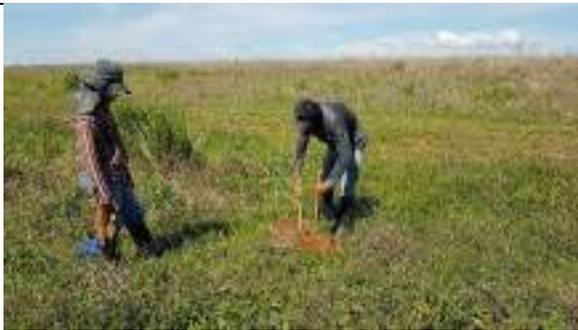
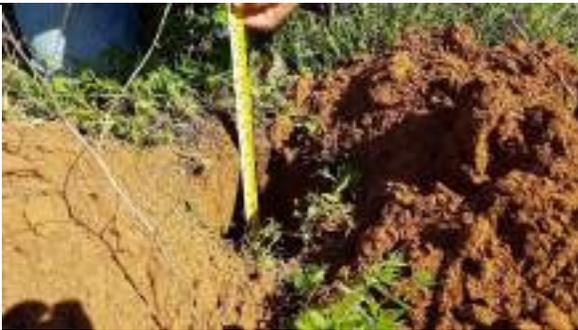
233	0803324/8511313 Faixa de servidão na margem esquerda do novo traçado rodovia. Área de plantio rotativo, vegetação atual lavoura de soja.	0-20 cm: 3-2-2. Sedimento areno argiloso de cor amarronzada. 20-130 cm: 3-3-2. Sedimento areno argiloso de cor amarelada, as camadas apresentam fina granulometria e textura áspera.). O solo apresenta média/baixa compactação e alta porosidade.

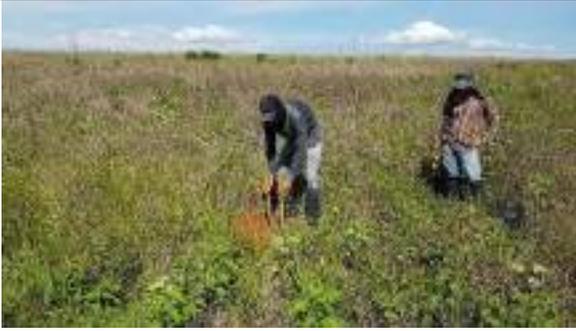
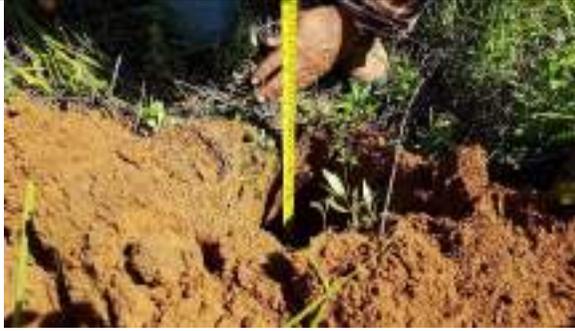
234	0803350/8511271 Faixa de servidão na margem esquerda do novo traçado rodovia. Área de plantio rotativo, vegetação atual lavoura de soja.	0-20 cm: 3-2-2. Sedimento areno argiloso de cor amarronzada. 20-130 cm: 3-3-2. Sedimento areno argiloso de cor amarelada, as camadas apresentam fina granulometria e textura áspera.). O solo apresenta média/baixa compactação e alta porosidade.

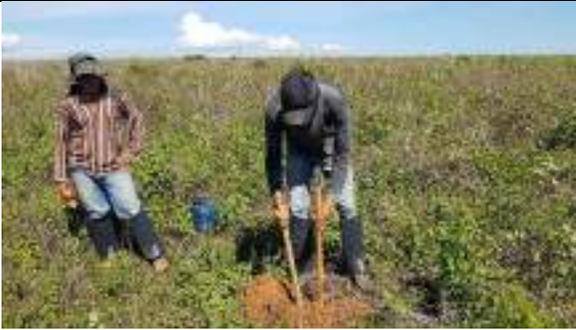
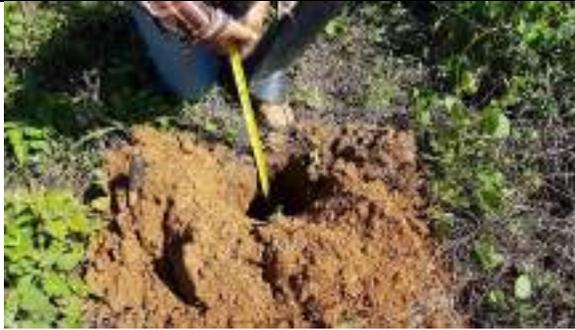
235	0803372/8511232 Faixa de servidão na margem esquerda do novo traçado rodovia. Área de plantio rotativo, vegetação atual lavoura de soja.	0-20 cm: 3-2-2. Sedimento areno argiloso de cor amarronzada. 20-130 cm: 3-3-2. Sedimento areno argiloso de cor amarelada, as camadas apresentam fina granulometria e textura áspera.). O solo apresenta média/baixa compactação e alta porosidade.

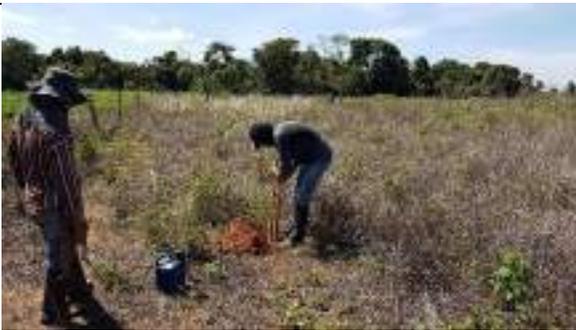
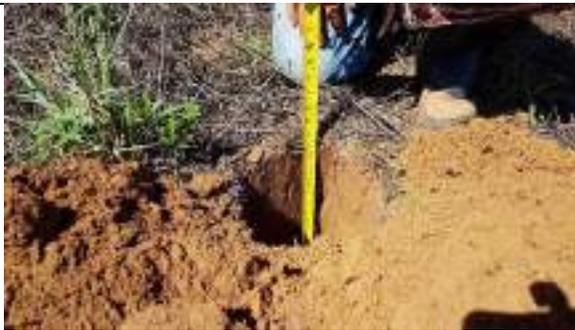
236	0803401/8511187 Faixa de servidão na margem esquerda do novo traçado rodovia. Área de plantio rotativo, vegetação atual lavoura de soja.	0-20 cm: 3-2-2. Sedimento areno argiloso de cor amarronzada. 20-40 cm: 3-3-2. Laterita 50 cm. Sedimento areno argiloso de cor amarelada, as camadas apresentam fina granulometria e textura áspera.). O solo apresenta média/baixa compactação e alta porosidade.

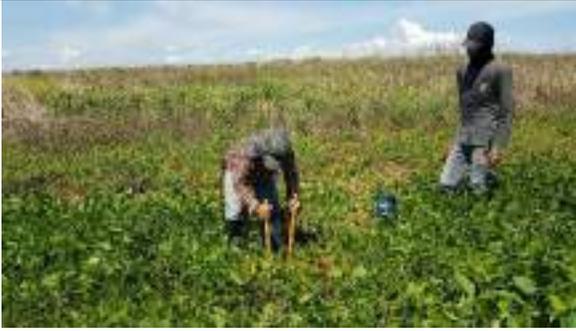
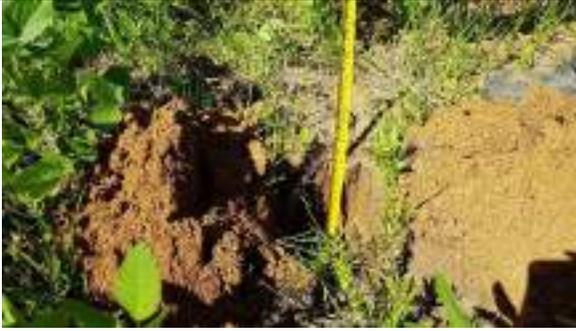
237	0803434/8511151 Faixa de servidão na margem esquerda do novo traçado rodovia. Área de plantio rotativo, vegetação atual lavoura de soja.	0-20 cm: 2-2-2. Sedimento arenoso de cor amarronzada. 20-40 cm: 2-4-2. Laterita 50 cm. Sedimento arenoso de cor acinzentada, as camadas apresentam fina granulometria e textura áspera.). O solo apresenta média/baixa compactação e alta porosidade.

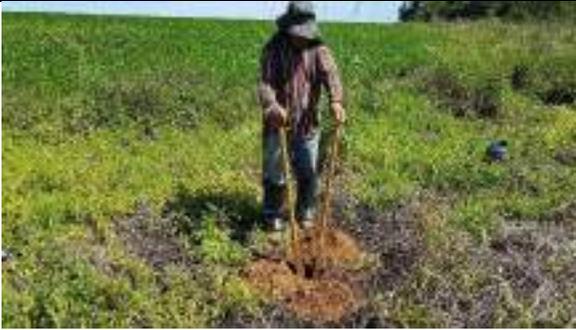
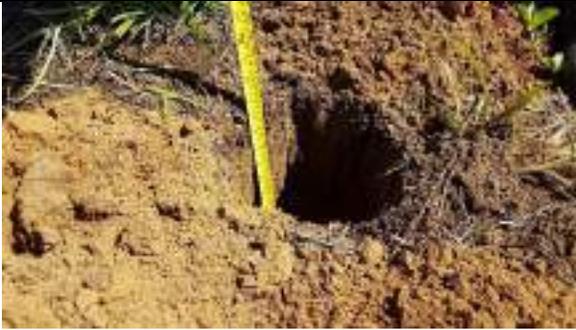
238	0803471/8511102 Faixa de servidão na margem esquerda do novo traçado rodovia. Área de mata ciliar, vegetação de mata primária/secundária.	0-20 cm: 2-4-2. Sedimento arenoso de cor acinzentada. 20-40 cm: 2-6-2. Laterita 50 cm. Sedimento arenoso de cor esbranquiçada, as camadas apresentam fina granulometria e textura áspera.). O solo apresenta média/baixa compactação e alta porosidade.

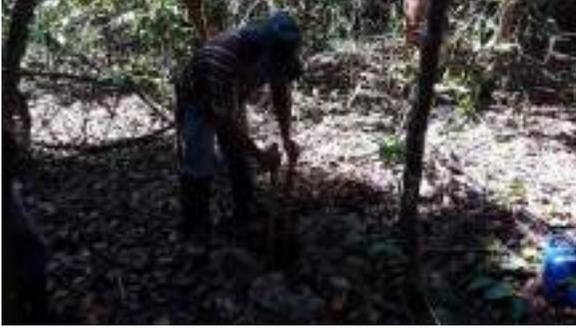
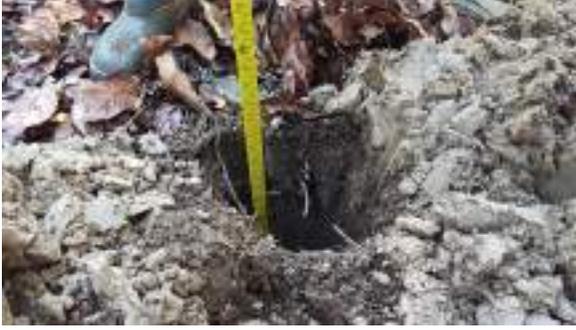
239	<p><b>0803490/8511066</b> Faixa de servidão na margem esquerda do novo traçado rodovia. Área de mata ciliar, vegetação de mata primária/secundária.</p>	<p>Sondagem não realizada, área de brejo as margens de um córrego tributário do Rio Jatobá</p>

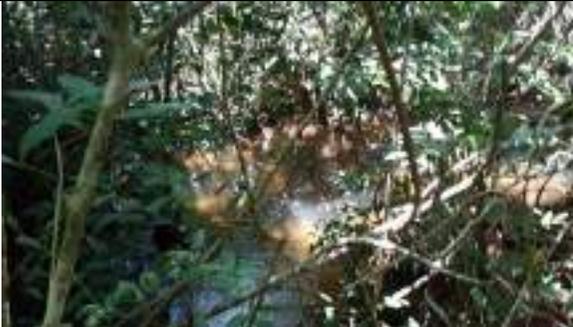
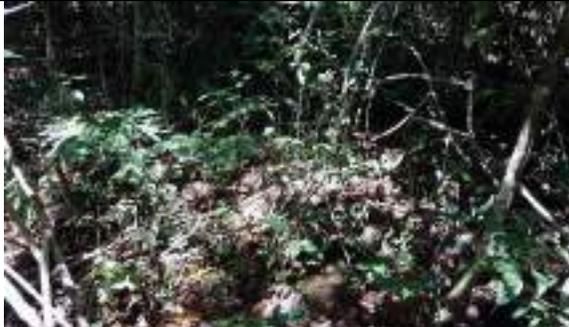
240	<p><b>0803519/8511035</b> Faixa de servidão na margem esquerda a do novo traçado rodovia. Área de mata ciliar, vegetação de mata primária/secundária.</p>	<p>Sondagem não realizada, área de brejo as margens de um córrego tributário do Rio Jatobá</p>

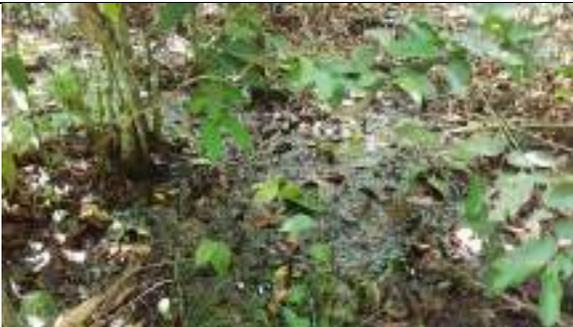
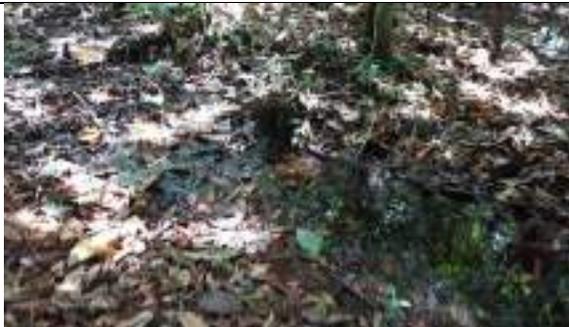
241	<p><b>0803557/8511003</b> Faixa de servidão na margem esquerda do novo traçado rodovia. Área de mata ciliar, vegetação de mata primária/secundária.</p>	<p>0-20 cm: 2-2-2. Sedimento arenoso de cor amarronzada. 20-80 cm: 2-4-2. Sedimento arenoso de cor acinzentada, as camadas apresentam fina granulometria e textura áspera.). O solo apresenta média/baixa compactação e alta porosidade.</p>

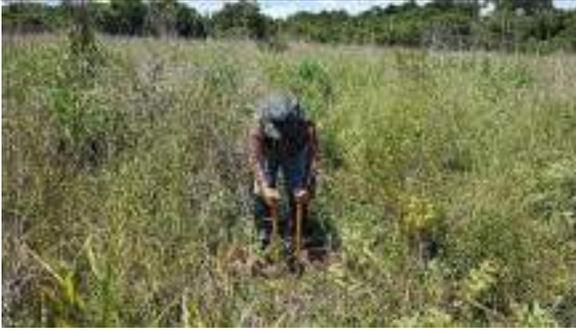
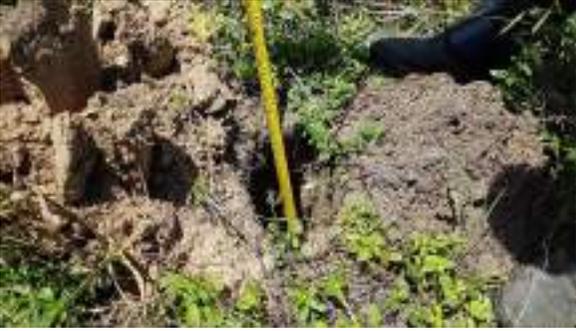
243	Faixa de servidão na margem direita do novo traçado rodovia. Área de plantio rotativo, vegetação atual pastagem.	0-30 cm: 2-4-2. Sedimento arenoso de cor acinzentada. 30-130 cm: 2-3-2. Sedimento arenoso de cor amarelada, as camadas apresentam fina granulometria e textura áspera.). O solo apresenta média/baixa compactação e alta porosidade.

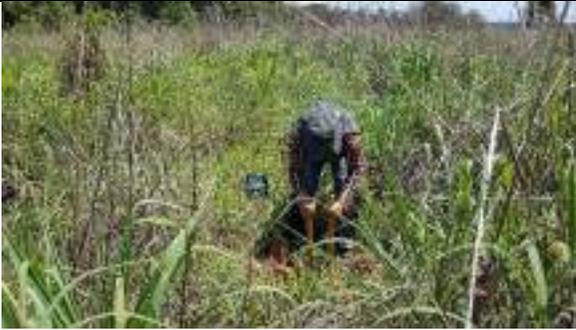
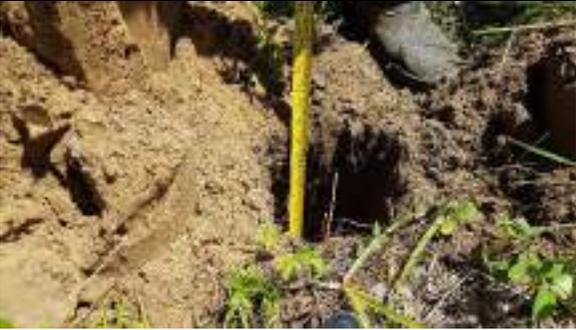
244	0803611/8510844 Faixa de servidão na margem direita do novo traçado rodovia. Área de plantio rotativo, vegetação atual pastagem.	0-30 cm: 2-2-2. Sedimento arenoso de cor amarronzada. 30-130 cm: 2-5-2. Sedimento arenoso de cor alaranjada, as camadas apresentam fina granulometria e textura áspera.). O solo apresenta média/baixa compactação e alta porosidade.

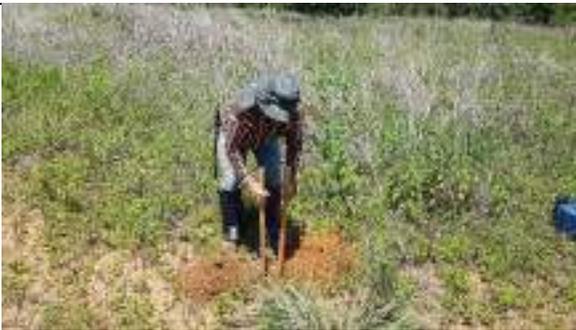
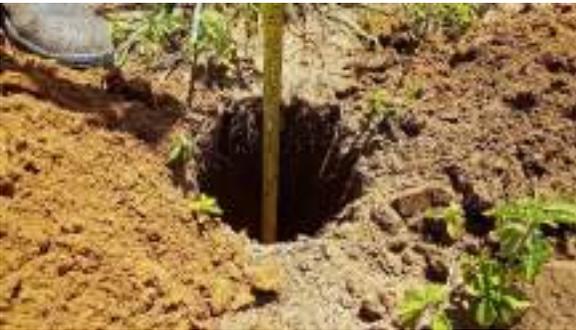
245	0803658/8510814 Faixa de servidão na margem direita do novo traçado rodovia. Área de plantio rotativo, vegetação atual pastagem.	0-30 cm: 2-2-2. Sedimento arenoso de cor amarronzada. 30-130 cm: 2-5-2. Sedimento arenoso de cor alaranjada, as camadas apresentam fina granulometria e textura áspera.). O solo apresenta média/baixa compactação e alta porosidade.

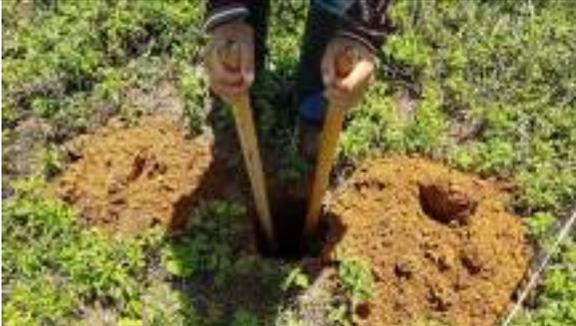
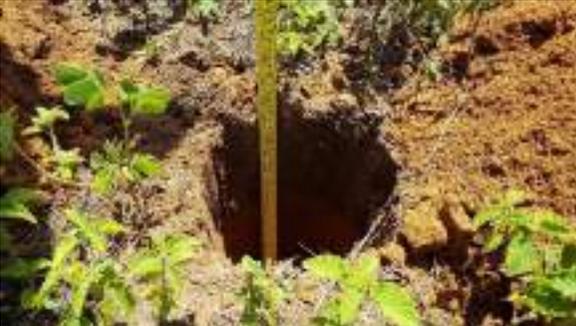
246	0803693/8510778 Faixa de servidão na margem direita do novo traçado rodovia. Área de plantio rotativo, vegetação atual pastagem.	0-10 cm: 2-2-2. Sedimento arenoso de cor amarronzada. 10-130 cm: 2-5-2. Sedimento arenoso de cor alaranjada, as camadas apresentam fina granulometria e textura áspera.). O solo apresenta média/baixa compactação e alta porosidade.

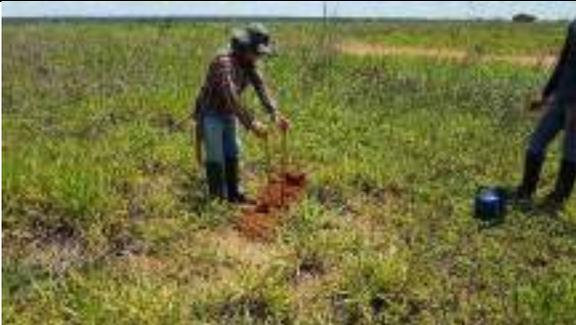
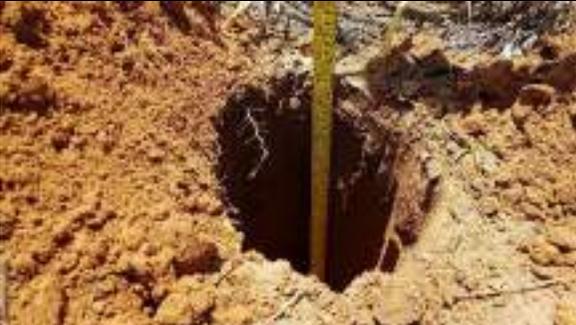
247	0803734/8510741 Faixa de servidão na margem direita do novo traçado rodovia. Área de plantio rotativo, vegetação atual pastagem.	0-10 cm: 2-2-2. Sedimento arenoso de cor amarronzada. 10-130 cm: 2-5-2. Sedimento arenoso de cor alaranjada, as camadas apresentam fina granulometria e textura áspera.). O solo apresenta média/baixa compactação e alta porosidade.

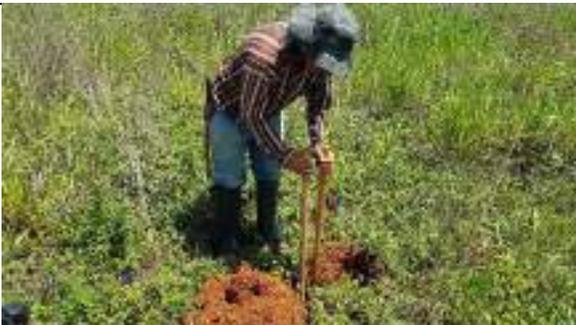
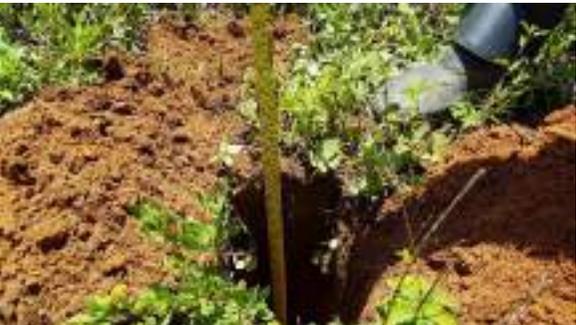
248	0803772/8510705 Faixa de servidão na margem direita do novo traçado rodovia. Área de plantio rotativo, vegetação atual pastagem.	0-10 cm: 2-2-2. Sedimento arenoso de cor amarronzada. 10-130 cm: 2-5-2. Sedimento arenoso de cor alaranjada, as camadas apresentam fina granulometria e textura áspera.). O solo apresenta média/baixa compactação e alta porosidade.

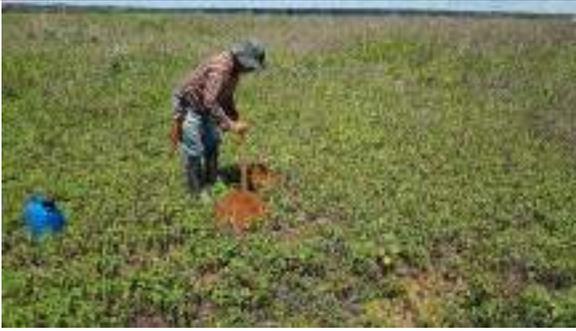
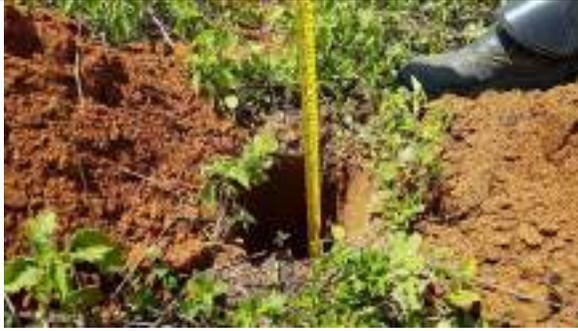
249	0803818/8510682 Faixa de servidão na margem direita do novo traçado rodovia. Área de plantio rotativo, vegetação atual pastagem.	0-10 cm: 2-2-2. Sedimento arenoso de cor amarronzada. 10-130 cm: 2-5-2. Sedimento arenoso de cor alaranjada, as camadas apresentam fina granulometria e textura áspera.). O solo apresenta média/baixa compactação e alta porosidade.

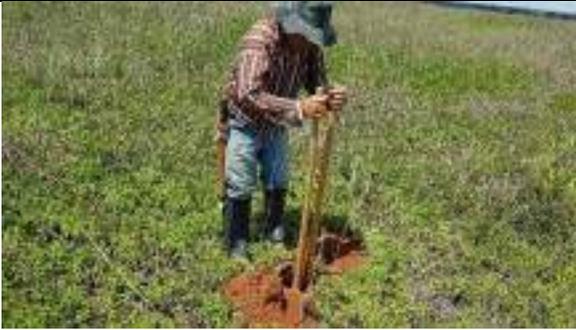
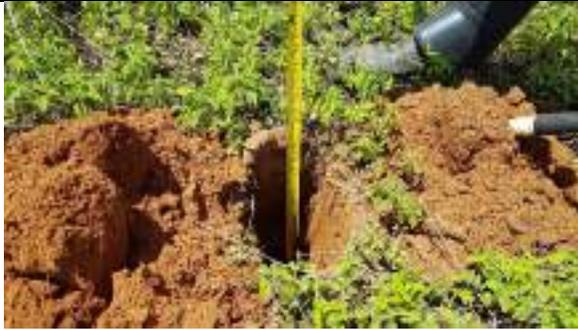
250	0803862/8510653 Faixa de servidão na margem direita do novo traçado rodovia. Área de plantio rotativo, vegetação atual pastagem.	0-10 cm: 2-2-2. Sedimento arenoso de cor amarronzada. 10-130 cm: 2-1-2. Sedimento arenoso de cor avermelhada, as camadas apresentam fina granulometria e textura áspera.). O solo apresenta média/baixa compactação e alta porosidade.

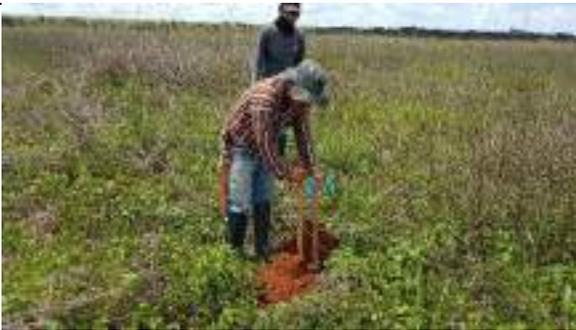
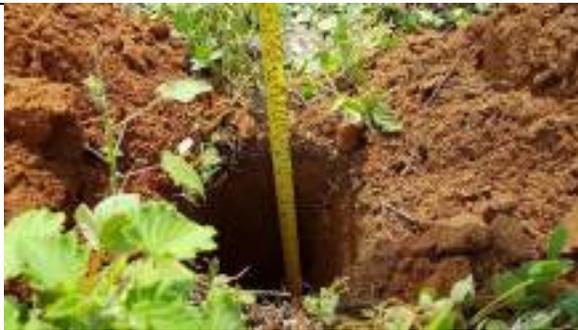
251	0803903/8510631 Faixa de servidão na margem direita do novo traçado rodovia. Área de plantio rotativo, vegetação atual pastagem.	0-10 cm: 2-2-2. Sedimento arenoso de cor amarronzada. 10-130 cm: 2-1-2. Sedimento arenoso de cor avermelhada, as camadas apresentam fina granulometria e textura áspera.). O solo apresenta média/baixa compactação e alta porosidade.

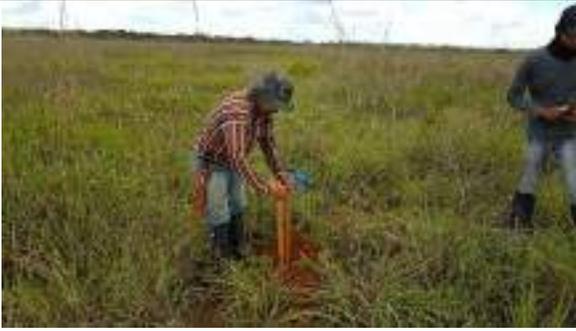
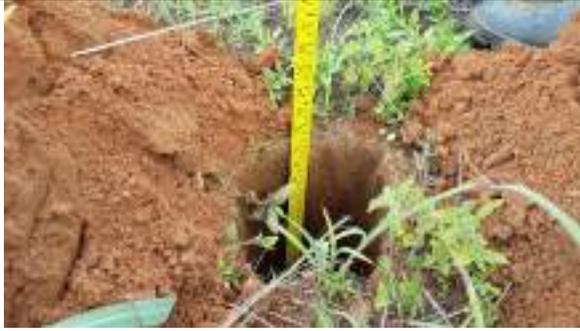
252	0803960/8510608 Faixa de servidão na margem direita do novo traçado rodovia. Área de plantio rotativo, vegetação atual pastagem.	0-10 cm: 2-2-2. Sedimento arenoso de cor amarronzada. 10-130 cm: 2-1-2. Sedimento arenoso de cor avermelhada, as camadas apresentam fina granulometria e textura áspera.). O solo apresenta média/baixa compactação e alta porosidade.

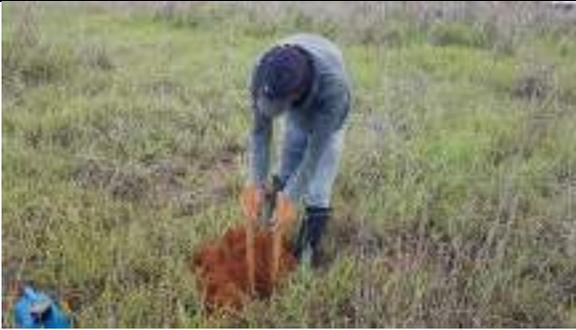
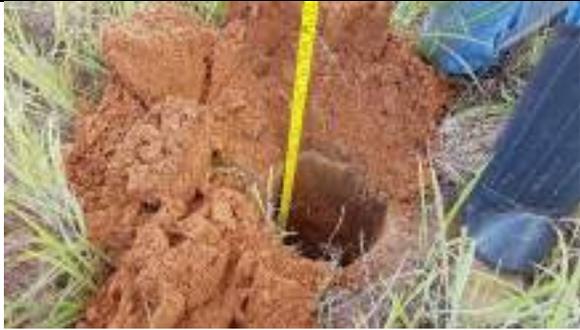
253	0804007/8510631 Faixa de servidão na margem esquerda do novo traçado rodovia. Área de plantio rotativo, vegetação atual pastagem.	0-20 cm: 2-2-2. Sedimento arenoso de cor amarronzada. 20-130 cm: 2-1-2. Sedimento arenoso de cor avermelhada, as camadas apresentam fina granulometria e textura áspera.). O solo apresenta média/baixa compactação e alta porosidade.

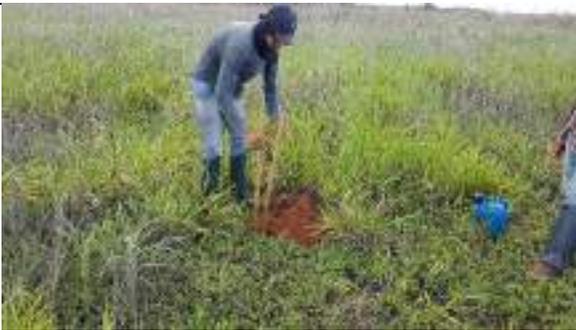
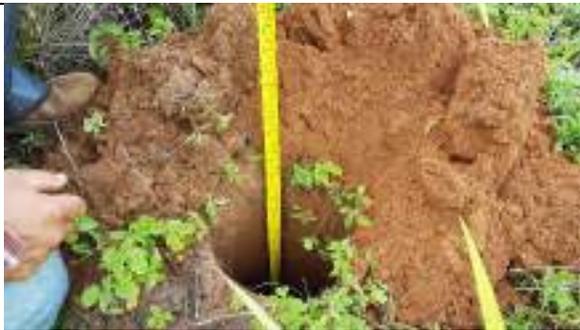
254	0804056/8510606 Faixa de servidão na margem esquerda do novo traçado rodovia. Área de plantio rotativo, vegetação atual pastagem.	0-20 cm: 2-2-2. Sedimento arenoso de cor amarronzada. 20-130 cm: 2-1-2. Sedimento arenoso de cor avermelhada, as camadas apresentam fina granulometria e textura áspera.). O solo apresenta média/baixa compactação e alta porosidade.

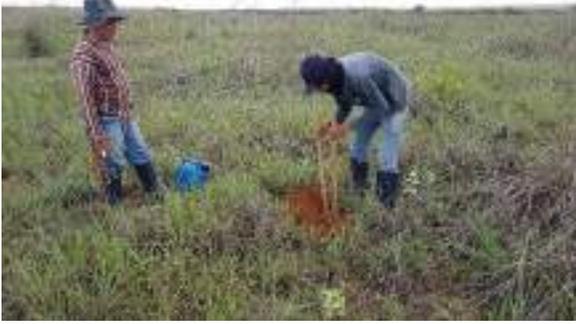
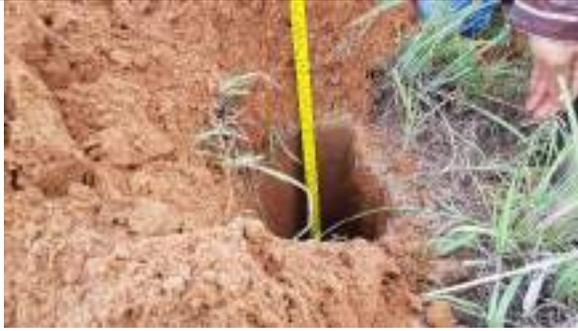
255	0804101/8510589 Faixa de servidão na margem esquerda do novo traçado rodovia. Área de plantio rotativo, vegetação atual pastagem.	0-20 cm: 2-2-2. Sedimento arenoso de cor amarronzada. 20-130 cm: 2-5-2. Sedimento arenoso de cor alaranjada, as camadas apresentam fina granulometria e textura áspera.). O solo apresenta média/baixa compactação e alta porosidade.

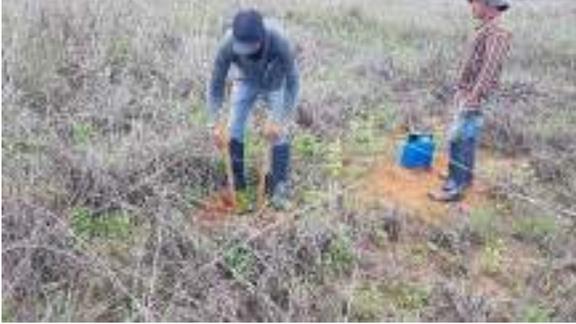
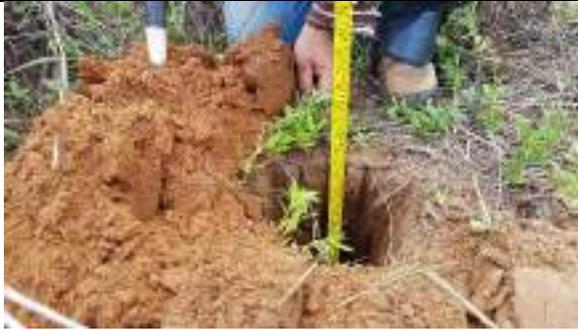
256	0804146/8510578 Faixa de servidão na margem esquerda do novo traçado rodovia. Área de plantio rotativo, vegetação atual pastagem.	0-20 cm: 2-2-2. Sedimento arenoso de cor amarronzada. 20-130 cm: 2-5-2. Sedimento arenoso de cor alaranjada, as camadas apresentam fina granulometria e textura áspera.). O solo apresenta média/baixa compactação e alta porosidade.

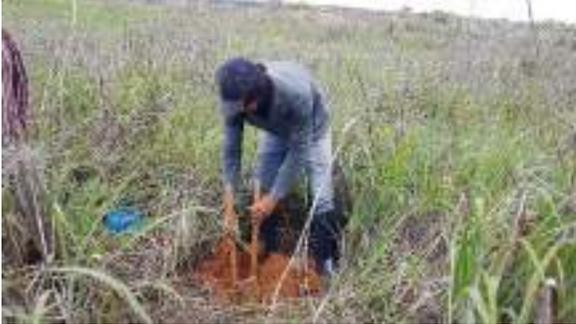
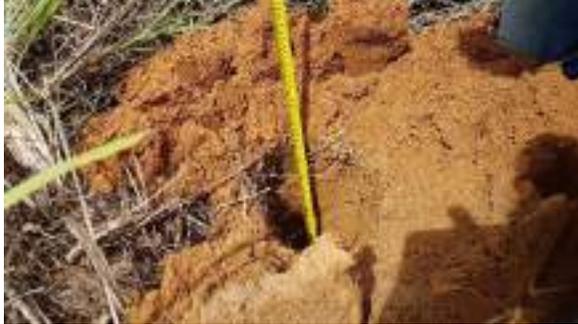
257	0804194/8510558 Faixa de servidão na margem esquerda do novo traçado rodovia. Área de plantio rotativo, vegetação atual pastagem.	0-20 cm: 2-2-2. Sedimento arenoso de cor amarronzada. 20-130 cm: 2-5-2. Sedimento arenoso de cor alaranjada, as camadas apresentam fina granulometria e textura áspera.). O solo apresenta média/baixa compactação e alta porosidade.

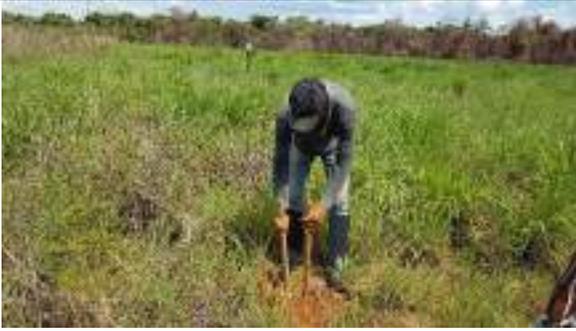
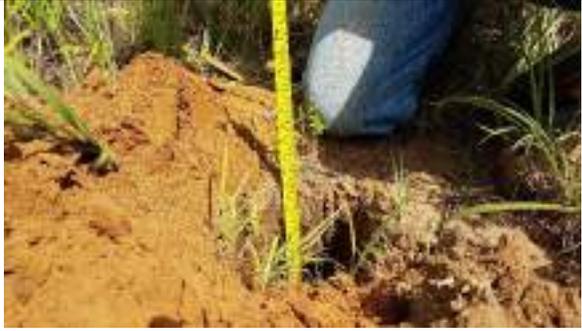
258	0804244/8510538 Faixa de servidão na margem esquerda do novo traçado rodovia. Área de plantio rotativo, vegetação atual pastagem.	0-20 cm: 2-2-2. Sedimento arenoso de cor amarronzada. 20-130 cm: 2-3-2. Sedimento arenoso de cor amarelada, as camadas apresentam fina granulometria e textura áspera.). O solo apresenta média/baixa compactação e alta porosidade.

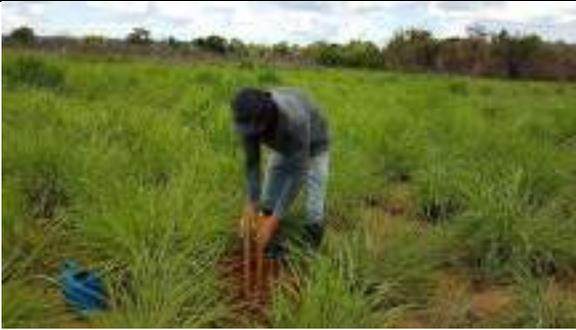
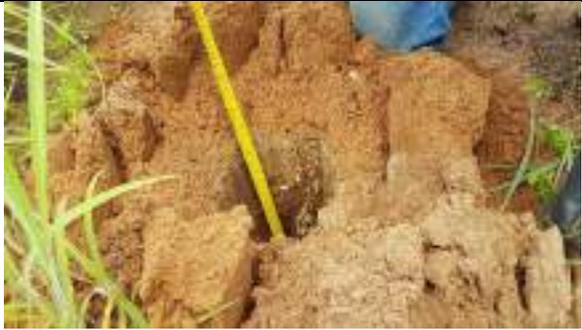
259	0804290/8510525 Faixa de servidão na margem esquerda do novo traçado rodovia. Área de plantio rotativo, vegetação atual pastagem.	0-20 cm: 2-2-2. Sedimento arenoso de cor amarronzada. 20-130 cm: 2-3-2. Sedimento arenoso de cor amarelada, as camadas apresentam fina granulometria e textura áspera.). O solo apresenta média/baixa compactação e alta porosidade.
