**RELATÓRIO FINAL**

**Avaliação de Impacto ao Patrimônio Arqueológico no segmento a ser impactado pela  
pavimentação da Rodovia MT-130, trecho: Entre BR-242 (Santiago do Norte) Entre BR-242 (Gaúcha  
do Norte) com extensão de 26,12 km, Paranatinga, Mato Grosso**

COORDENADAS GEOGRÁFICAS: 13°24'00"S / 54°12'00"W  
PROCESSO IPHAN N° 01425.000439/2018-41

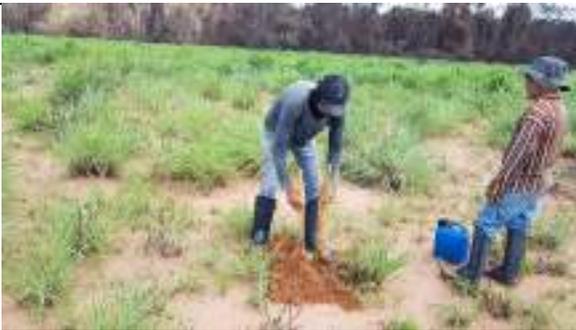
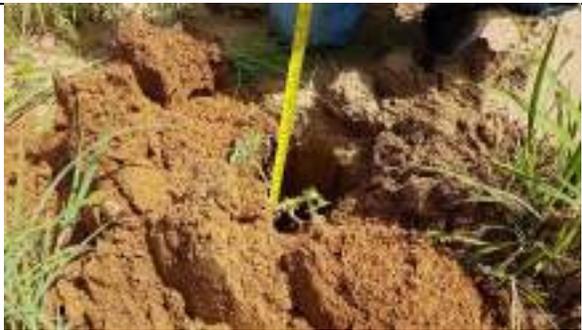
260	0804341/8510510 Faixa de servidão na margem esquerda do novo traçado rodovia. Área de plantio rotativo, vegetação atual pastagem.	0-20 cm: 2-2-2. Sedimento arenoso de cor amarronzada. 20-130 cm: 2-3-2. Sedimento arenoso de cor amarelada, as camadas apresentam fina granulometria e textura áspera.). O solo apresenta média/baixa compactação e alta porosidade.

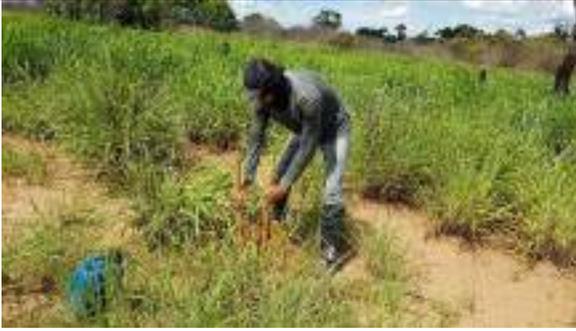
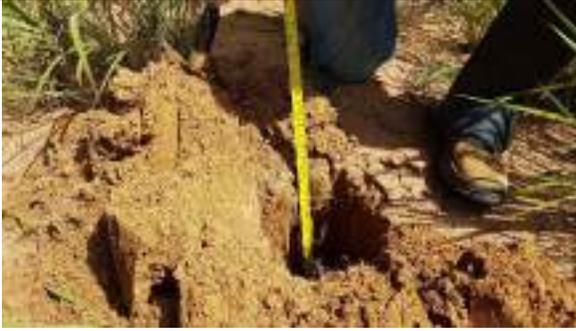
261	0804384/8510498 Faixa de servidão na margem esquerda do novo traçado rodovia. Área de plantio rotativo, vegetação atual pastagem.	0-20 cm: 2-4-2. Sedimento arenoso de cor acinzentada. 20-130 cm: 2-3-2. Sedimento arenoso de cor amarelada, as camadas apresentam fina granulometria e textura áspera.). O solo apresenta média/baixa compactação e alta porosidade.

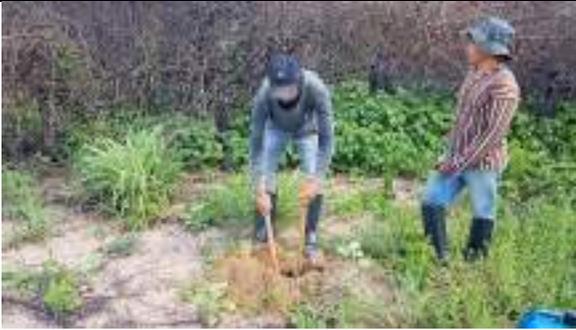
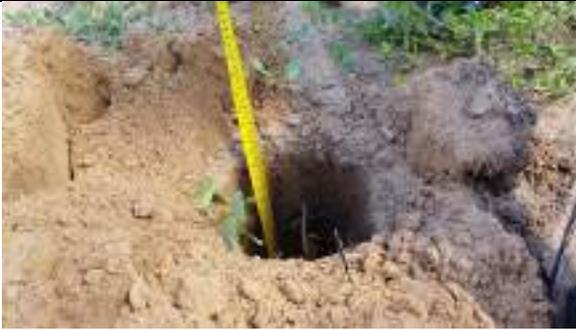
262	0804432/8510486 Faixa de servidão na margem esquerda do novo traçado rodovia. Área de mata ciliar. Vegetação primaria e secundaria.	0-20 cm: 2-2-2. Sedimento arenoso de cor amarronzada. 20-130 cm: 2-4-2. Sedimento arenoso de cor acinzentada, as camadas apresentam fina granulometria e textura áspera.). O solo apresenta média/baixa compactação e alta porosidade.

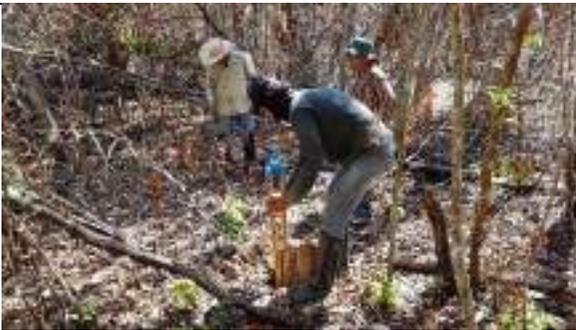
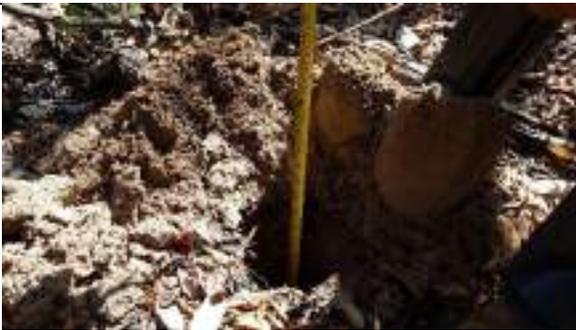
263	<p><b>0804482/8510481</b>  Faixa de servidão na margem esquerda do novo traçado rodovia. Área de mata ciliar. Vegetação primária e secundária.</p>	<p>0-20 cm: 6 orgânico-2-2. Sedimento orgânico de cor amarronzada.  20-130 cm: 2-4-2. Sedimento arenoso de cor acinzentada, as camadas apresentam fina granulometria e textura áspera.). O solo apresenta média/baixa compactação e alta porosidade.</p>

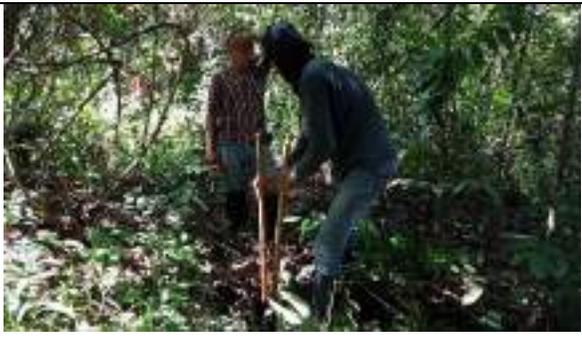
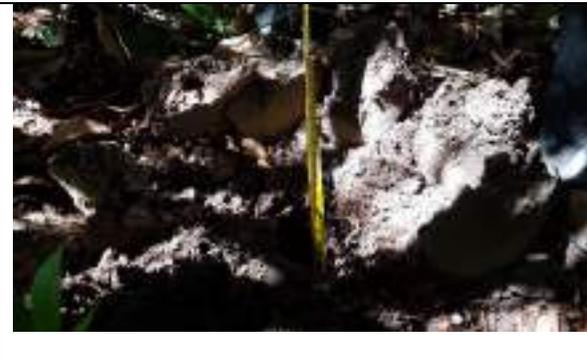
264	<p><b>0804523/8510459</b>  Faixa de servidão na margem esquerda do novo traçado rodovia. Área de mata ciliar. Vegetação primária e secundária.</p>	<p>0-120 cm: 2-6-3. Sedimento arenoso de cor preta. A camada apresenta média granulometria (areia médias) e textura áspera.). O solo apresenta média/baixa compactação e alta porosidade.</p>

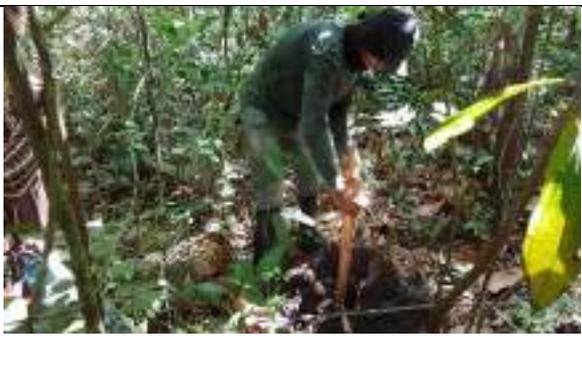
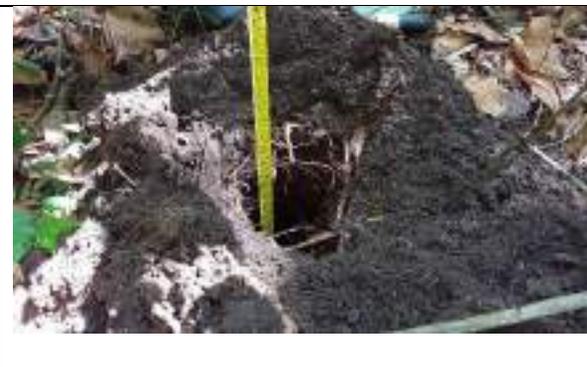
265	<p><b>0804574/8510440</b>  Faixa de servidão na margem esquerda do novo traçado rodovia. Área de mata ciliar. Vegetação primária e secundária.</p>	<p>0-120 cm: 2-6-3. Sedimento arenoso de cor preta. A camada apresenta média granulometria (areia médias) e textura áspera.). O solo apresenta média/baixa compactação e alta porosidade.</p>

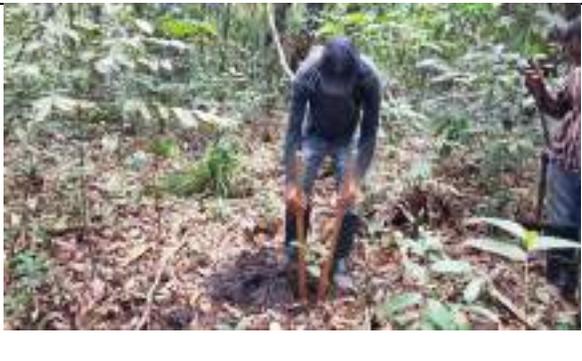
266	0804589/8510378 Faixa de servidão na margem direita do novo traçado rodovia. Área de mata ciliar. Vegetação primaria e secundaria.	0-30 cm: 2-3-8. Sedimento arenoso de cor amarelada. A camada apresenta media granulometria (cascalho grosso) e textura granular.). O solo apresenta média/baixa compactação e alta porosidade.

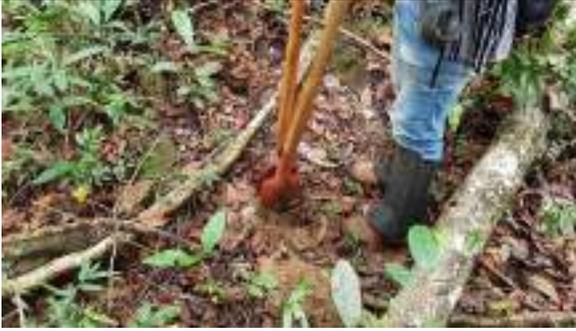
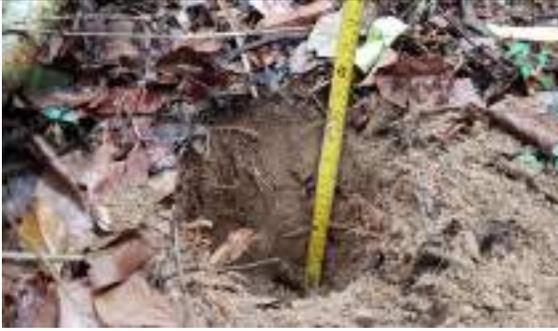
267	0804657/8510360 Faixa de servidão na margem direita do novo traçado rodovia. Área de mata ciliar. Vegetação primaria e secundaria.	0-90 cm: 2-3-3. Sedimento arenoso de cor amarelada. A camada apresenta media granulometria (areia media) e textura granular.). O solo apresenta média/baixa compactação e alta porosidade.

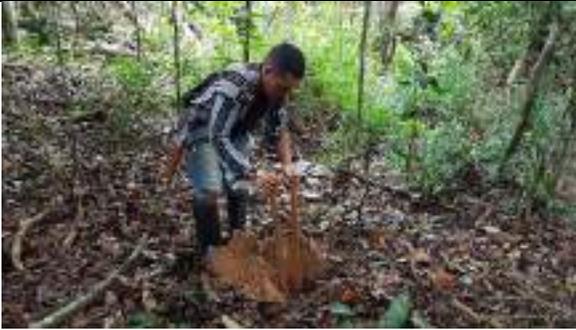
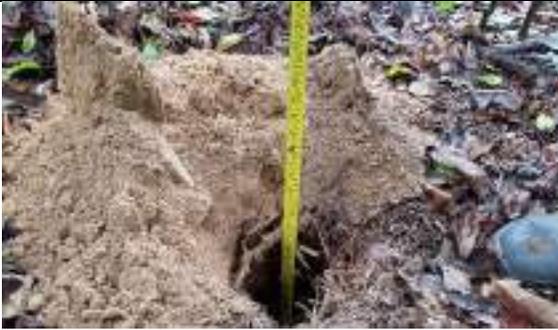
268	0804711/8510349 Faixa de servidão na margem direita do novo traçado rodovia. Área de plantio rotativo, vegetação atual pastagem.	0-20 cm: 2-2-2. Sedimento arenoso de cor amarronzada. 20-130 cm: 2-3-2. Sedimento arenoso de cor amarelada, as camadas apresentam fina granulometria e textura áspera.). O solo apresenta média/baixa compactação e alta porosidade.

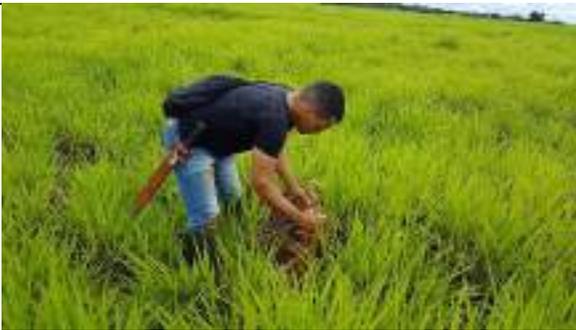
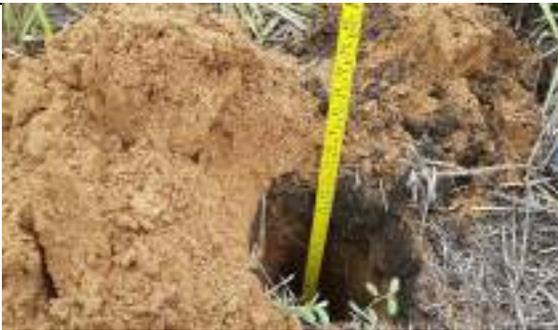
269	0804753/510333 Faixa de servidão na margem esquerda do novo traçado rodovia. Área de plantio rotativo, vegetação atual pastagem.	0-20 cm: 2-2-2. Sedimento arenoso de cor amarronzada. 20-130 cm: 2-3-2. Sedimento arenoso de cor amarelada, as camadas apresentam fina granulometria e textura áspera.). O solo apresenta média/baixa compactação e alta porosidade.

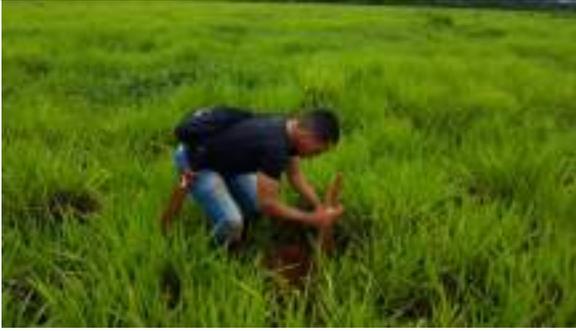
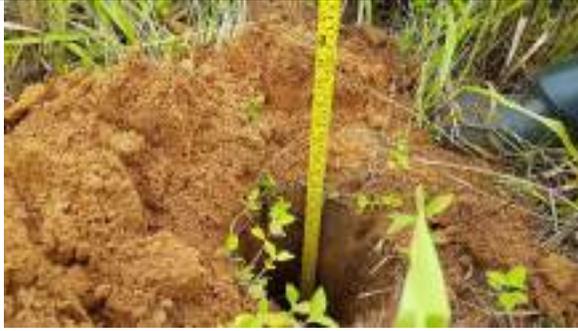
270	0804800/8510312 Faixa de servidão na margem esquerda do novo traçado rodovia. Área de plantio rotativo, vegetação atual pastagem.	0-20 cm: 2-2-2. Sedimento arenoso de cor amarronzada. 20-130 cm: 2-3-2. Sedimento arenoso de cor amarelada, as camadas apresentam fina granulometria e textura áspera.). O solo apresenta média/baixa compactação e alta porosidade.

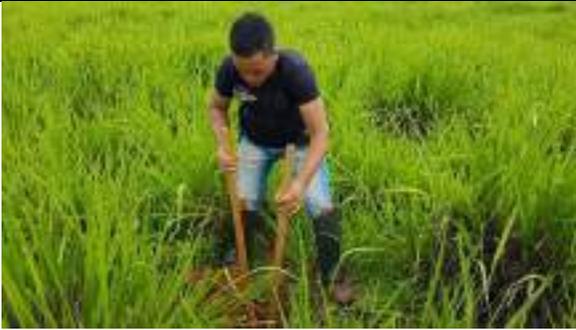
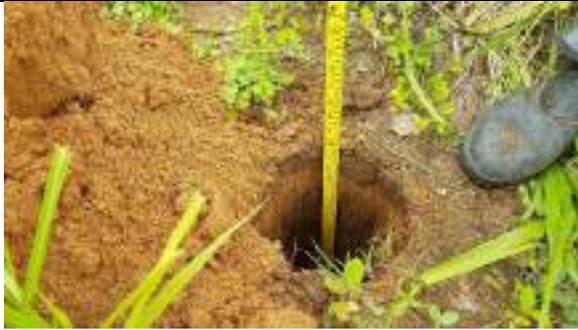
271	0804854/8510311 Faixa de servidão na margem esquerda do novo traçado rodovia. Área de plantio rotativo, vegetação atual pastagem.	0-20 cm: 3-2-2. Sedimento areno argiloso de cor amarronzada. 20-130 cm: 2-3-2. Sedimento arenoso amarelada, as camadas apresentam fina granulometria e textura áspera.). O solo apresenta média/baixa compactação e alta porosidade.

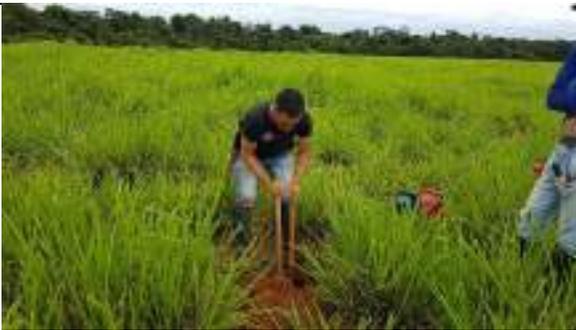
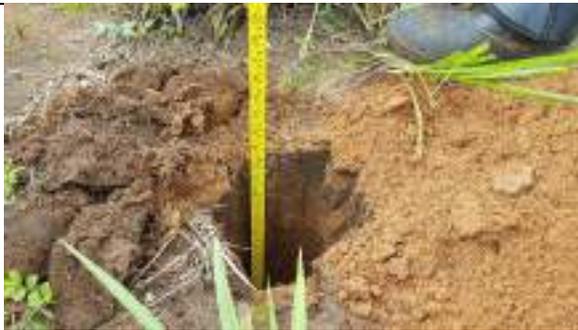
272	0804895/8510284 Faixa de servidão na margem esquerda do novo traçado rodovia. Área de plantio rotativo, vegetação atual pastagem.	0-20 cm: 3-2-2. Sedimento areno argiloso de cor amarronzada. 20-130 cm: 2-3-2. Sedimento arenoso amarelada, as camadas apresentam fina granulometria e textura áspera.). O solo apresenta média/baixa compactação e alta porosidade.

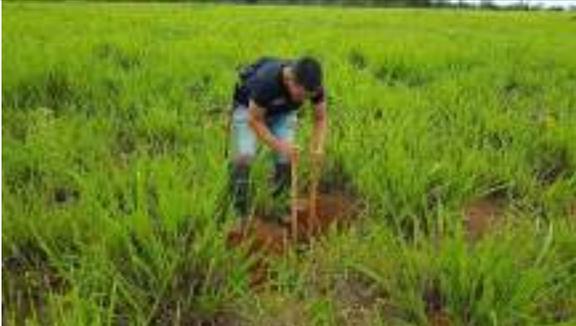
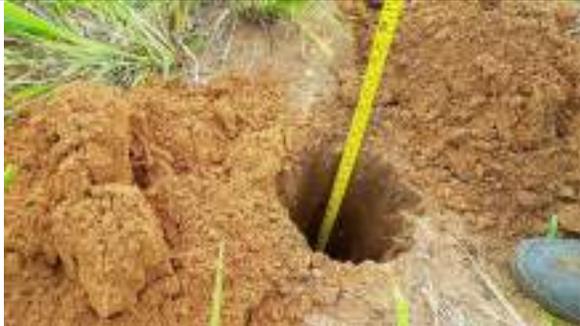
273	0804952/8510272 Faixa de servidão na margem esquerda do novo traçado rodovia. Área de plantio rotativo, vegetação atual pastagem.	0-20 cm: 3-2-2. Sedimento areno argiloso de cor amarronzada. 20-130 cm: 3-1-2. Sedimento areno argiloso de cor avermelhada, as camadas apresentam fina granulometria e textura áspera.). O solo apresenta média/baixa compactação e alta porosidade.

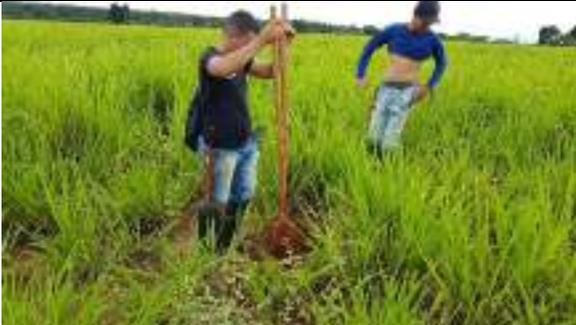
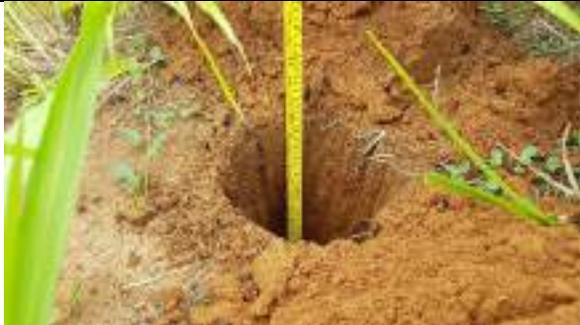
274	0804998/8510257 Faixa de servidão na margem esquerda do novo traçado rodovia. Área de plantio rotativo, vegetação atual pastagem.	0-20 cm: 3-2-2. Sedimento areno argiloso de cor amarronzada. 20-130 cm: 3-1-2. Sedimento areno argiloso de cor avermelhada, as camadas apresentam fina granulometria e textura áspera.). O solo apresenta média/baixa compactação e alta porosidade.

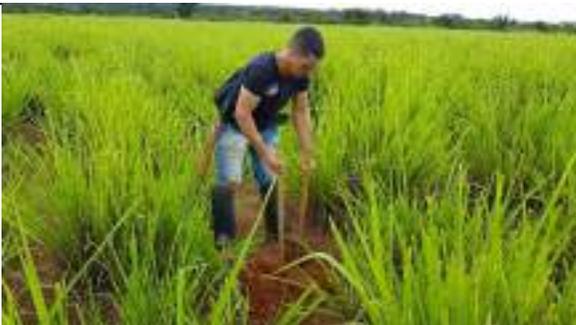
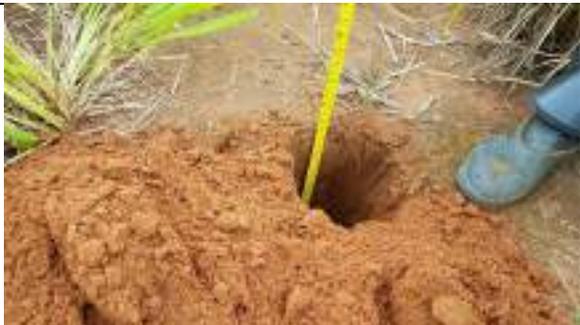
275	0805048/8510254 Faixa de servidão na margem esquerda do novo traçado rodovia. Área de plantio rotativo, vegetação atual pastagem.	0-130 cm: 3-1-2. Sedimento areno argiloso de cor avermelhada, a camada apresenta fina granulometria e textura áspera.). O solo apresenta média/baixa compactação e alta porosidade.

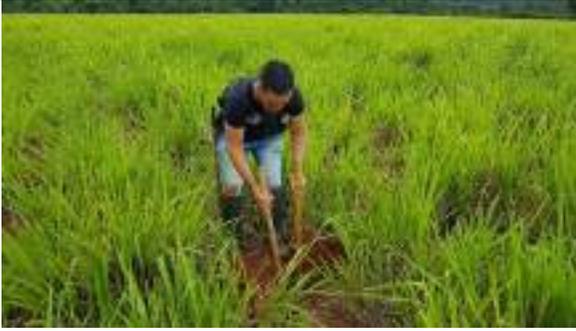
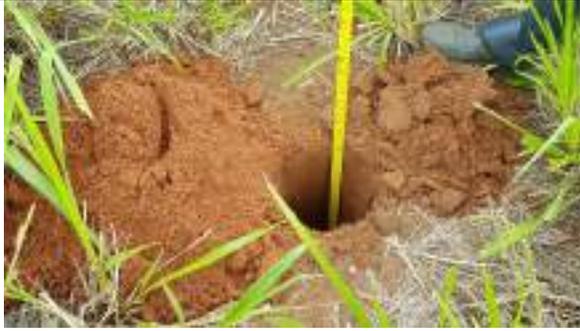
276	0805093/8510233 Faixa de servidão na margem esquerda do novo traçado rodovia. Área de plantio rotativo, vegetação atual pastagem.	0-20 cm: 3-2-2. Sedimento areno argiloso de cor amarronzada. 20-130 cm: 3-1-2. Sedimento areno argiloso de cor avermelhada, as camadas apresentam fina granulometria e textura áspera.). O solo apresenta média/baixa compactação e alta porosidade.

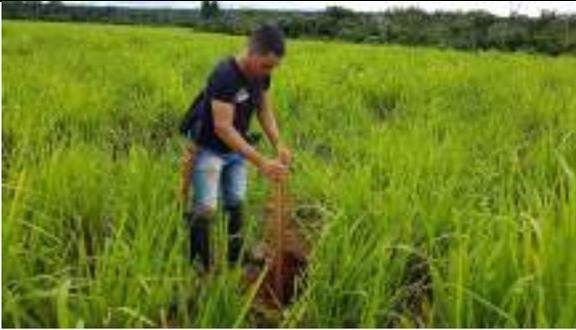
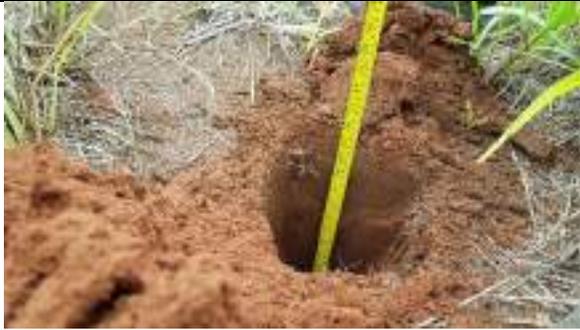
277	0805139/8510218 Faixa de servidão na margem esquerda do novo traçado rodovia. Área de plantio rotativo, vegetação atual pastagem.	0-130 cm: 3-1-2. Sedimento areno argiloso de cor avermelhada, a camada apresenta fina granulometria e textura áspera.). O solo apresenta média/baixa compactação e alta porosidade.

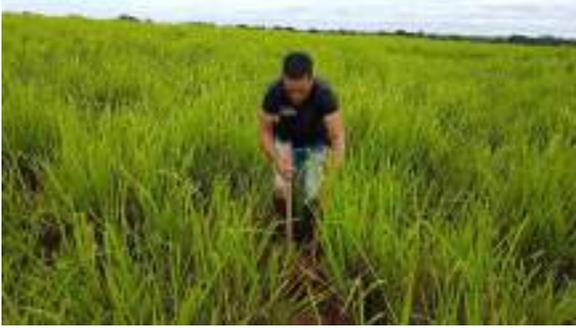
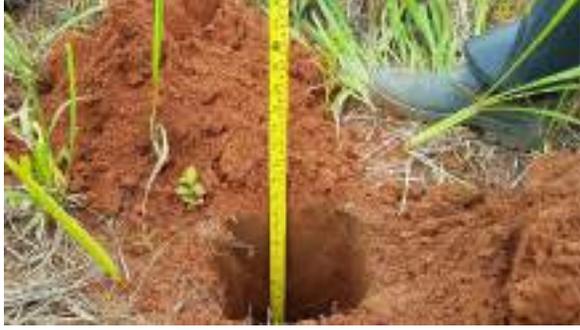
278	0805193/8510204 Faixa de servidão na margem esquerda do novo traçado rodovia. Área de plantio rotativo, vegetação atual pastagem.	0-130 cm: 3-1-2. Sedimento areno argiloso de cor avermelhada, a camada apresenta fina granulometria e textura áspera.). O solo apresenta média/baixa compactação e alta porosidade.

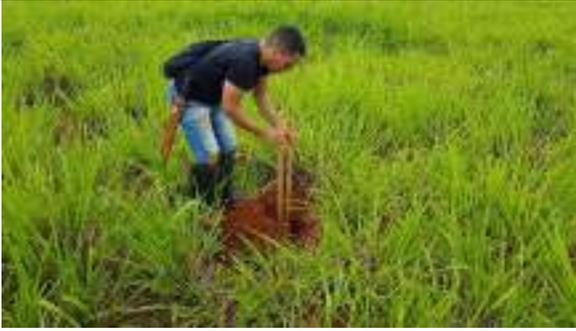
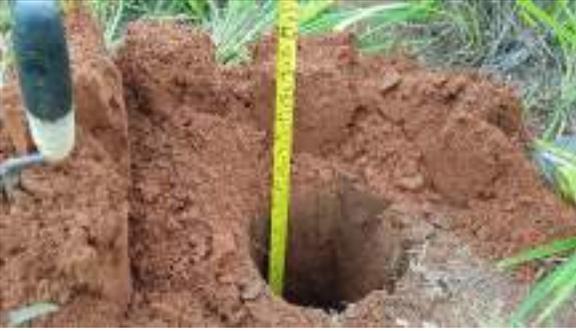
279	0805248/8510180 Faixa de servidão na margem esquerda do novo traçado rodovia. Área de plantio rotativo, vegetação atual pastagem.	0-130 cm: 3-1-2. Sedimento areno argiloso de cor avermelhada, a camada apresenta fina granulometria e textura áspera.). O solo apresenta média/baixa compactação e alta porosidade.

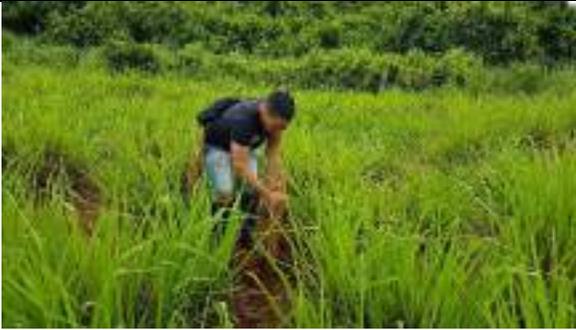
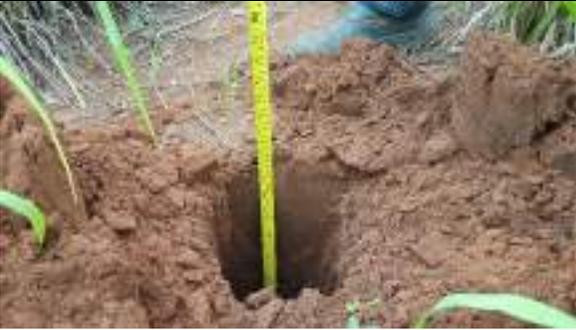
280	0805294/8510164 Faixa de servidão na margem esquerda do novo traçado rodovia. Área de plantio rotativo, vegetação atual pastagem.	0-70 cm: 2-1-2. Sedimento arenoso de cor avermelhada, a camada apresenta fina granulometria e textura áspera.). 70 cm piso de rocha laterítica. O solo apresenta média/baixa compactação e alta porosidade.

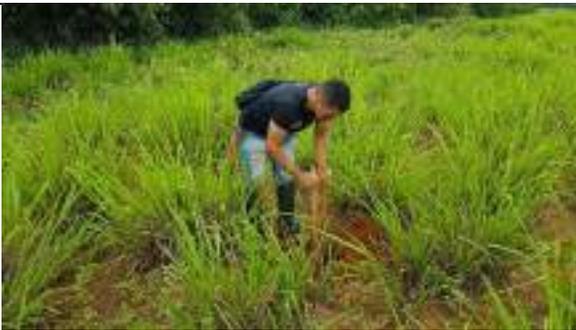
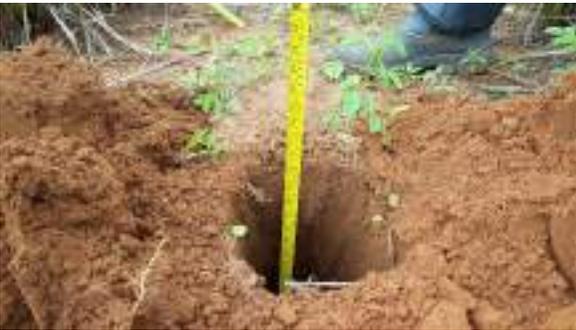
<p><b>281</b></p>	<p><b>0805332/8510150</b>  Faixa de servidão na margem esquerda do novo traçado rodovia. Área de plantio rotativo, vegetação atual pastagem.</p>	<p><b>Não realizada. Área usada como caixa de empréstimo e erosão</b></p>

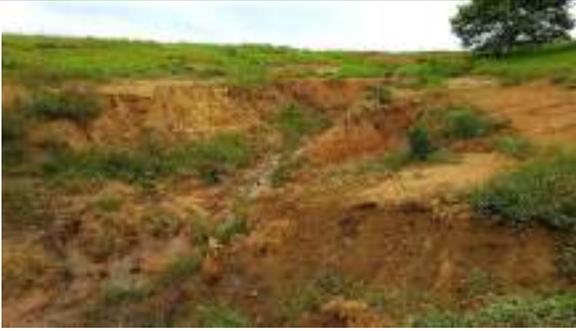
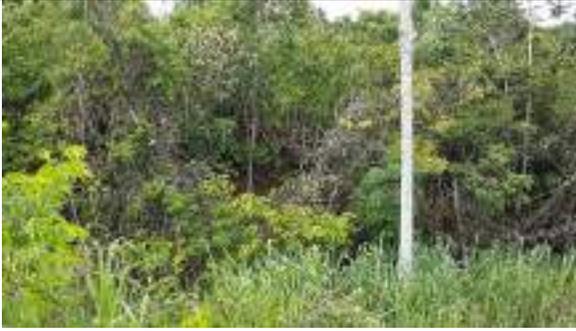
<p><b>282</b></p>	<p><b>0805364/8510137</b>  Faixa de servidão na margem esquerda do novo traçado rodovia. Área de plantio rotativo, vegetação atual pastagem.</p>	<p><b>Não realizada. Área usada como caixa de empréstimo e erosão</b></p>

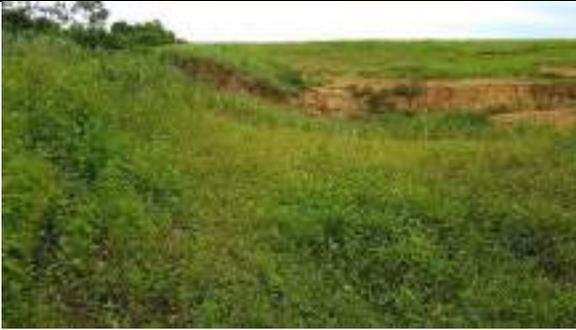
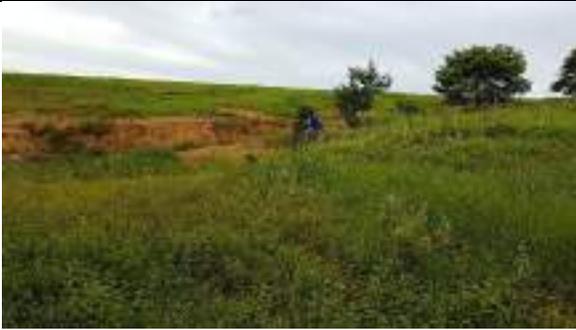
<p><b>283</b></p>	<p><b>0805420/8510148</b>  Faixa de servidão na margem esquerda do novo traçado rodovia. Área de plantio rotativo, vegetação atual pastagem.</p>	<p><b>Não realizada. Área usada como caixa de empréstimo e erosão</b></p>

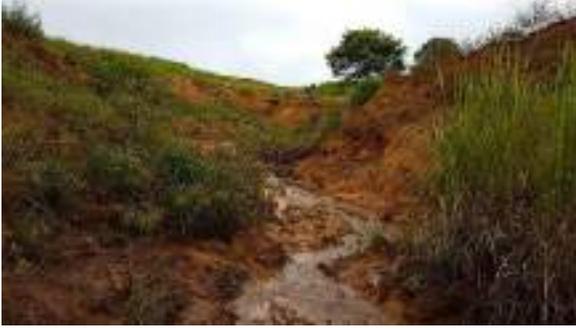
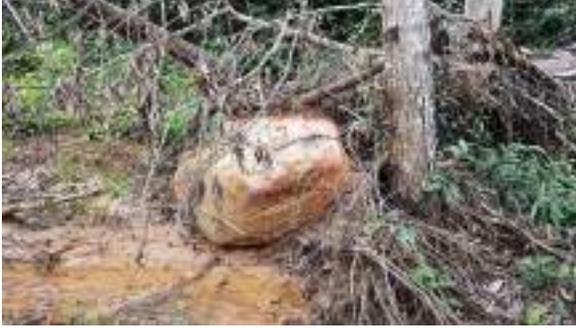
284	<p><b>0805455/8510103</b>  Faixa de servidão na margem esquerda do novo traçado rodovia. Área de plantio rotativo, vegetação atual pastagem.</p>	<p><b>Não realizada. Área usada como caixa de empréstimo e erosão</b></p>

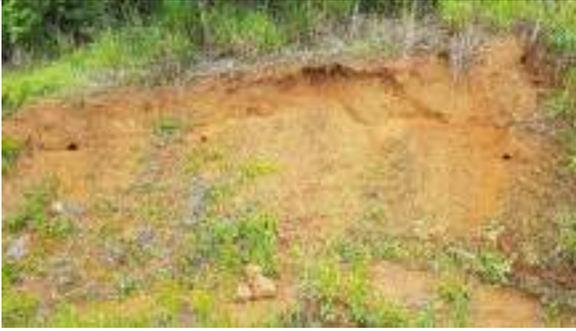
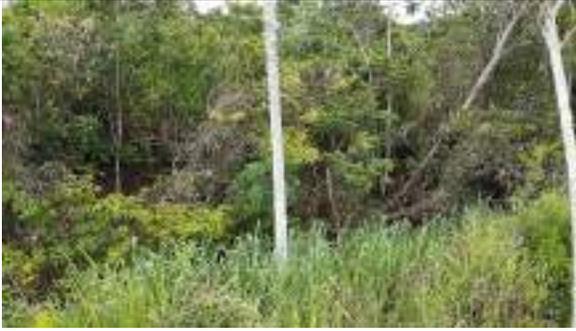
285	<p><b>0805508/8510071</b>  Faixa de servidão na margem esquerda do novo traçado rodovia. Área de plantio rotativo, vegetação atual pastagem.</p>	<p>0-130 cm: 2-5-2. Sedimento arenoso de cor alaranjada, a camada apresenta fina granulometria e textura áspera.). O solo apresenta média/baixa compactação e alta porosidade.</p>

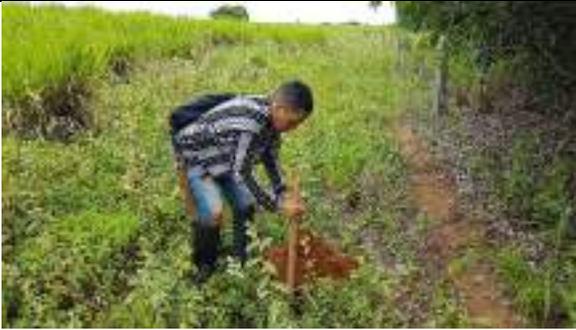
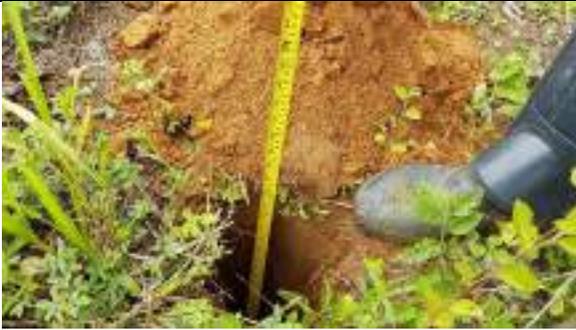
286	<p><b>0805558/8510055</b>  Faixa de servidão na margem esquerda do novo traçado rodovia. Área de plantio rotativo, vegetação atual pastagem.</p>	<p>0-30 cm: 2-2-2. Sedimento arenoso de cor amarronzada.  30-130 cm: 2-3-2. Sedimento arenoso de cor amarelada, as camadas apresentam fina granulometria e textura áspera.). O solo apresenta média/baixa compactação e alta porosidade.</p>

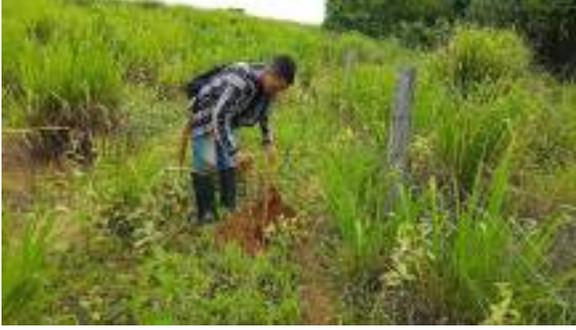
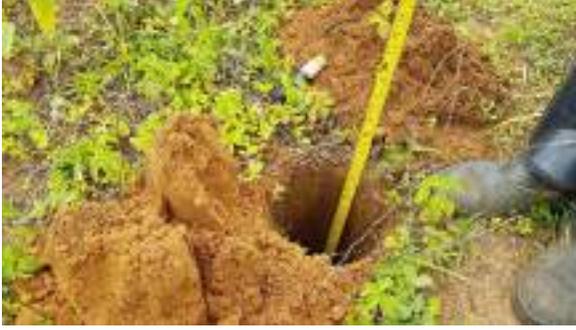
287	<p><b>0805613/8510038</b>  Faixa de servidão na margem esquerda do novo traçado rodovia. Área de plantio rotativo, vegetação atual pastagem.</p>	<p>0-10 cm: 2-2-2.  Sedimento arenoso de cor amarronzada, a camada apresenta fina granulometria e textura áspera.).  10 cm piso de rocha laterítica.  O solo apresenta média/baixa compactação e alta porosidade.</p>

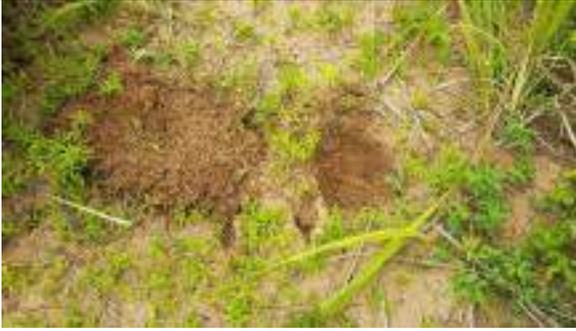
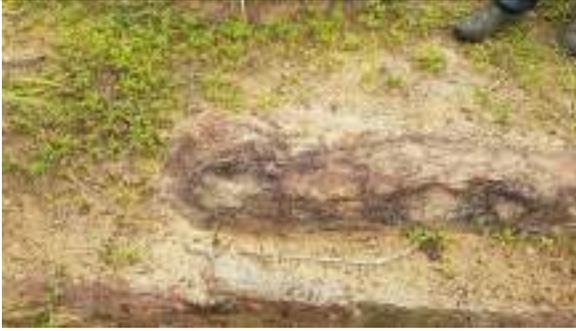
288	<p><b>0805676/8510047</b>  Faixa de servidão na margem esquerda do novo traçado rodovia. Área de plantio rotativo, vegetação atual pastagem.</p>	<p>0-30 cm: 2-2-2.  Sedimento arenoso de cor amarronzada, a camada apresenta fina granulometria e textura áspera.).  10 cm piso de rocha laterítica.  O solo apresenta média/baixa compactação e alta porosidade.</p>

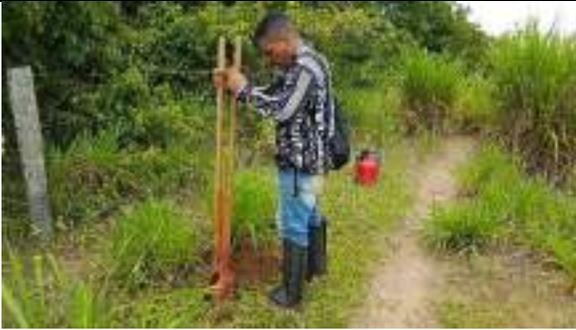
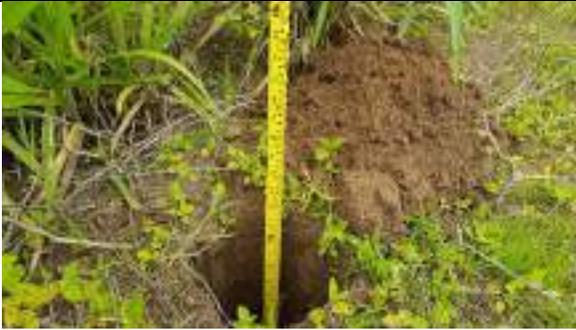
289	<p><b>0805709/8510038</b>  Faixa de servidão na margem esquerda do novo traçado rodovia. Área de plantio rotativo, vegetação atual pastagem.</p>	<p>0-120 cm: 2-2-2.  Sedimento arenoso de cor amarronzada, a camada apresenta fina granulometria e textura áspera.). O solo apresenta média/baixa compactação e alta porosidade.</p>

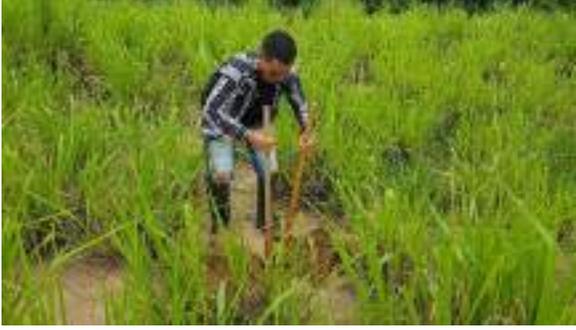
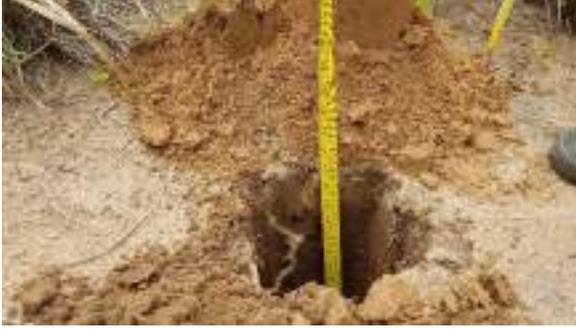
290	0805768/8510028 Faixa de servidão na margem esquerda do novo traçado rodovia. Área de plantio rotativo, vegetação atual pastagem.	0-130 cm: 2-3-2. Sedimento arenoso de cor amarelada, a camada apresenta fina granulometria e textura áspera.). 10 cm piso de rocha laterítica. O solo apresenta média/baixa compactação e alta porosidade.

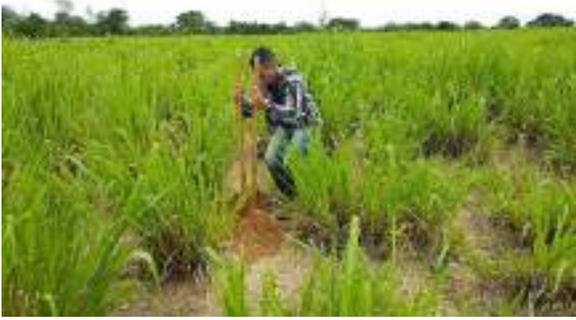
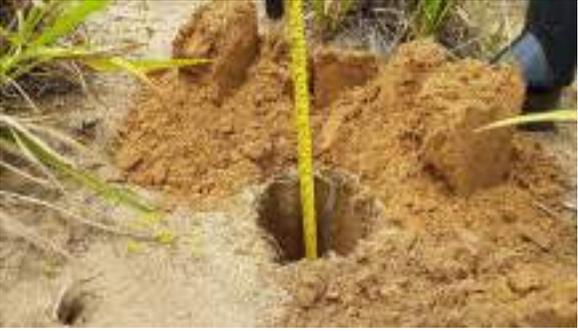
291	0805808/8510015 Faixa de servidão na margem esquerda do novo traçado rodovia. Área de plantio rotativo, vegetação atual pastagem.	0-20 cm: 2-2-2. Sedimento arenoso de cor amarronzada. 20-130 cm: 2-3-2. Sedimento arenoso de cor amarelada, as camadas apresentam fina granulometria e textura áspera.). O solo apresenta média/baixa compactação e alta porosidade.

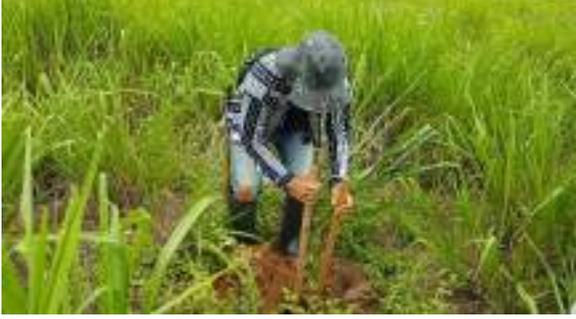
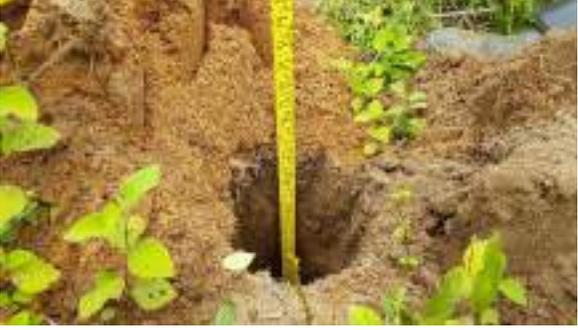
292	0805853/8509993 Faixa de servidão na margem esquerda do novo traçado rodovia. Área de plantio rotativo, vegetação atual pastagem.	0-20 cm: 2-4-2. Sedimento arenoso de cor acinzentada. 20-130 cm: 2-3-2. Sedimento arenoso de cor amarelada, as camadas apresentam fina granulometria e textura áspera.). O solo apresenta média/baixa compactação e alta porosidade.

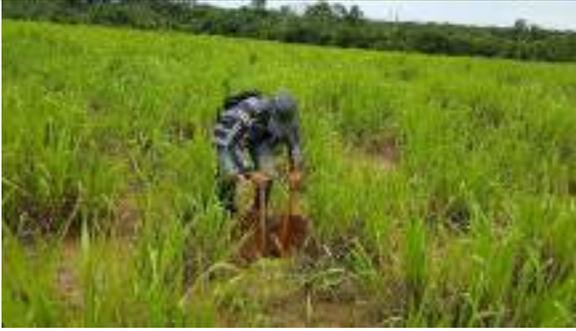
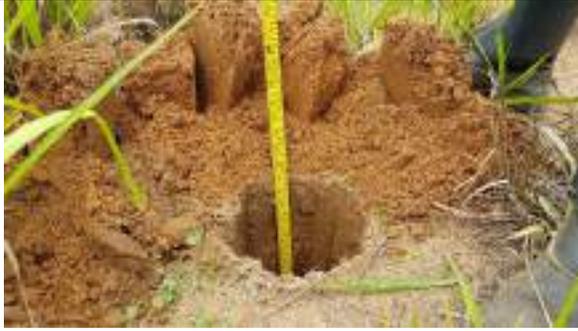
293	0805905/8509987 Faixa de servidão na margem esquerda do novo traçado rodovia. Área de plantio rotativo, vegetação atual pastagem.	0-20 cm: 2-4-2. Sedimento arenoso de cor acinzentada. 20-130 cm: 2-3-2. Sedimento arenoso de cor amarelada, as camadas apresentam fina granulometria e textura áspera.). O solo apresenta média/baixa compactação e alta porosidade.

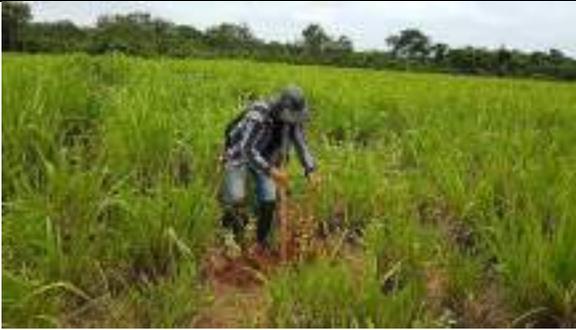
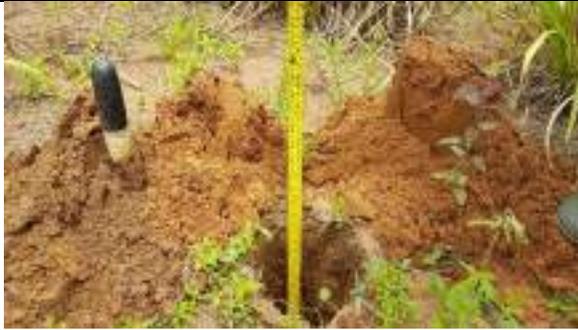
294	0805941/8509964 Faixa de servidão na margem esquerda do novo traçado rodovia. Área de plantio rotativo, vegetação atual pastagem.	0-20 cm: 2-4-2. Sedimento arenoso de cor acinzentada. 20-130 cm: 2-3-2. Sedimento arenoso de cor amarelada, as camadas apresentam fina granulometria e textura áspera.). O solo apresenta média/baixa compactação e alta porosidade.

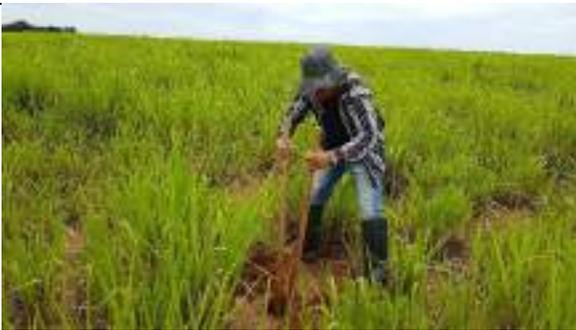
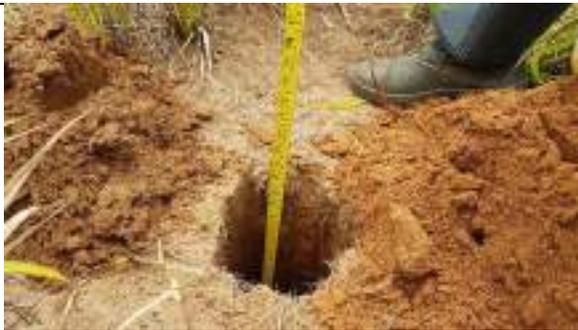
295	0805999/8509952 Faixa de servidão na margem esquerda do novo traçado rodovia. Área de plantio rotativo, vegetação atual pastagem.	0-20 cm: 2-2-2. Sedimento arenoso de cor amarronzada. 20-130 cm: 2-5-2. Sedimento arenoso de cor alaranjada, as camadas apresentam fina granulometria e textura áspera.). O solo apresenta média/baixa compactação e alta porosidade.

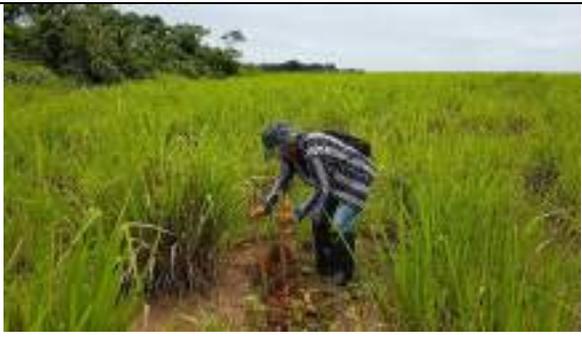
296	<p>0806049/8509936 Faixa de servidão na margem esquerda do novo traçado rodovia. Área de plantio rotativo, vegetação atual pastagem.</p>	<p>0-20 cm: 2-4-2. Sedimento arenoso de cor acinzentada. 20-130 cm: 2-2-2. Sedimento arenoso de cor amarronzada, as camadas apresentam fina granulometria e textura áspera.). O solo apresenta média/baixa compactação e alta porosidade.</p>

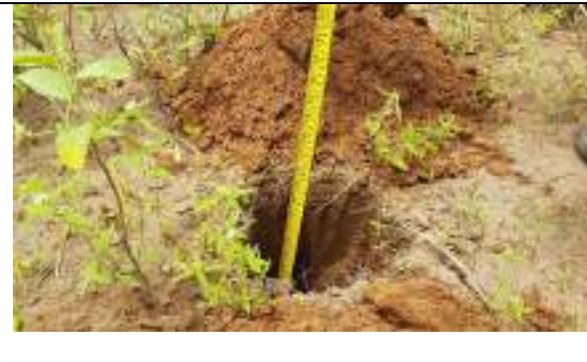
297	<p>0806106/8509923 Faixa de servidão na margem esquerda do novo traçado rodovia. Área de mata ciliar. Vegetação primaria e secundaria.</p>	<p>0-50 cm: 2-2-2. Sedimento arenoso de cor amarronzada, a camada apresenta fina granulometria e textura áspera.). 50 cm piso de rocha lateriticaO solo apresenta média/baixa compactação e alta porosidade.</p>

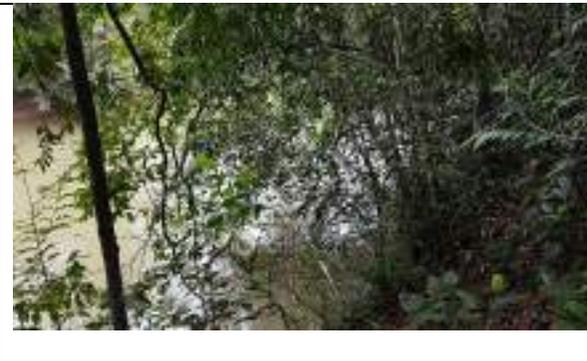
298	<p>0806140/8509902 Faixa de servidão na margem esquerda do novo traçado rodovia. Área de mata ciliar. Vegetação primaria e secundaria.</p>	<p><b>Não realizada, área de inundação do Rio Jatobá</b></p>

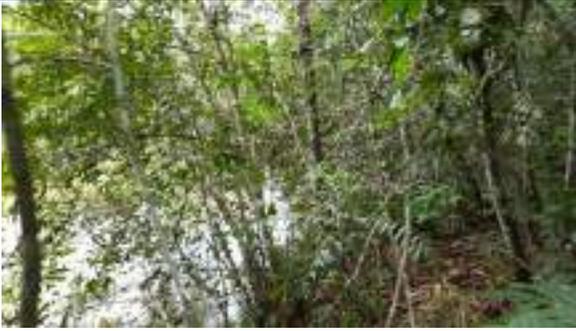
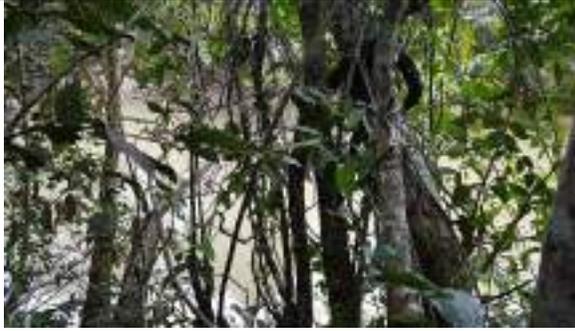
299	<p><b>0806168/8509887</b>  Faixa de servidão na margem esquerda do novo traçado rodovia. Área de mata ciliar. Vegetação primária e secundária.</p>	<p><b>Não realizada, área de inundação do Rio Jatobá</b></p>

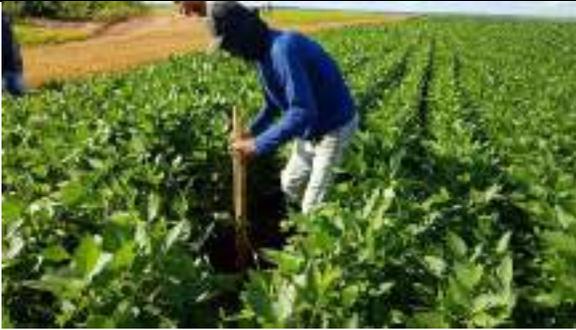
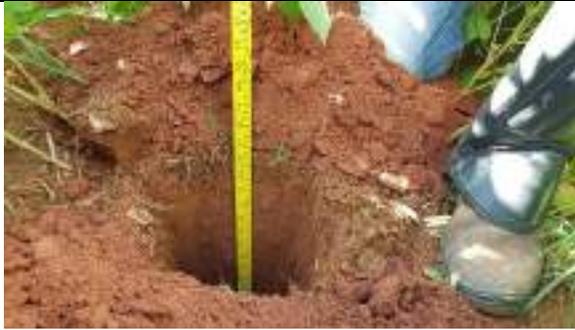
300	<p><b>0809802/8508219</b>  Faixa de servidão na margem direita do novo traçado rodovia. Área de plantio rotativo, vegetação atual lavoura de soja.</p>	<p>0-130 cm: -3-1-2. Sedimento areno argiloso de cor avermelhada, a camada apresenta fina granulometria e textura áspera.). O solo apresenta média/baixa compactação e alta porosidade.</p>

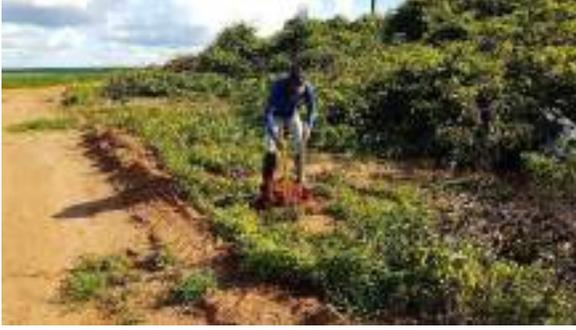
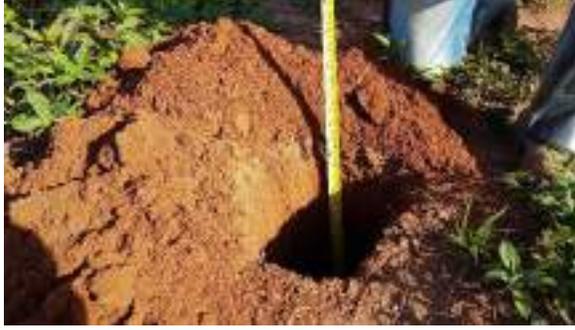
301	<p><b>0809762/8508264</b>  Faixa de servidão na margem direita do novo traçado rodovia. Área de plantio rotativo, vegetação atual lavoura de soja.</p>	<p>0-130 cm: -3-1-2. Sedimento areno argiloso de cor avermelhada, a camada apresenta fina granulometria e textura áspera.). O solo apresenta média/baixa compactação e alta porosidade.</p>

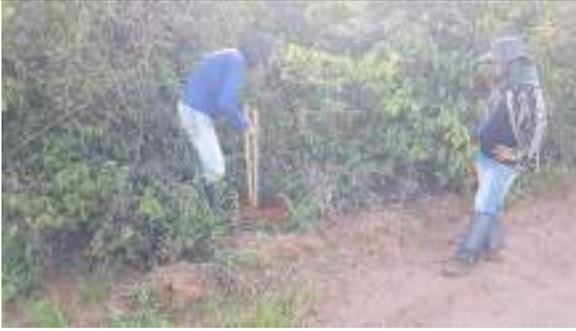
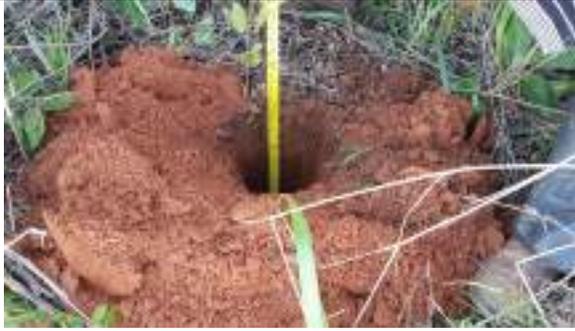
302	0809727/8508295 Faixa de servidão na margem direita do novo traçado rodovia. Área de plantio rotativo, vegetação atual lavoura de soja.	0-130 cm: -3-1-2. Sedimento areno argiloso de cor avermelhada, a camada apresenta fina granulometria e textura áspera.). O solo apresenta média/baixa compactação e alta porosidade.

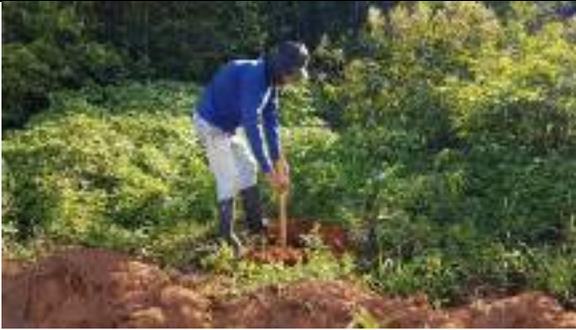
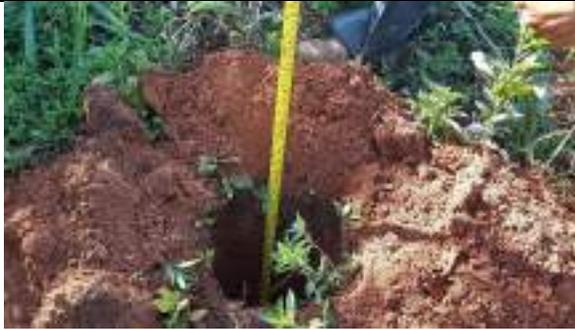
303	0809685/8508336 Faixa de servidão na margem direita do novo traçado rodovia. Área de plantio rotativo, vegetação atual lavoura de soja.	0-130 cm: -3-1-2. Sedimento areno argiloso de cor avermelhada, a camada apresenta fina granulometria e textura áspera.). O solo apresenta média/baixa compactação e alta porosidade.

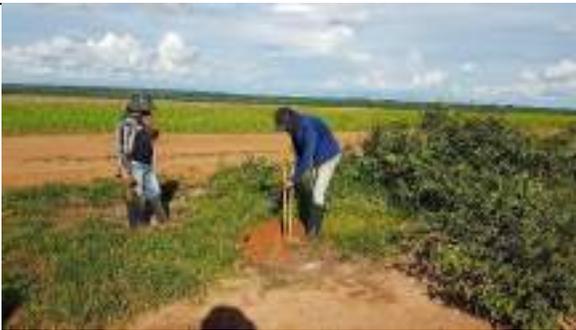
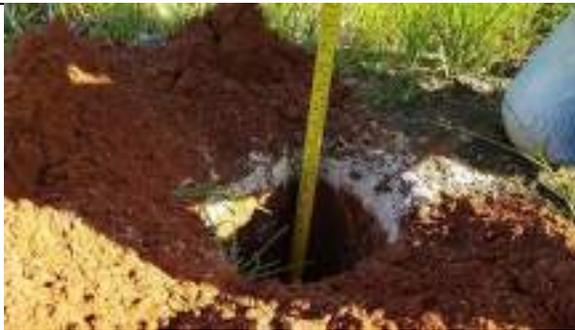
304	0809648/8508367 Faixa de servidão na margem direita do novo traçado rodovia. Área de plantio rotativo, vegetação atual lavoura de soja.	0-130 cm: -3-1-2. Sedimento areno argiloso de cor avermelhada, a camada apresenta fina granulometria e textura áspera.). O solo apresenta média/baixa compactação e alta porosidade.

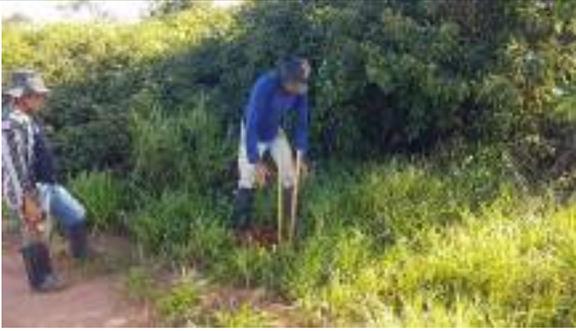
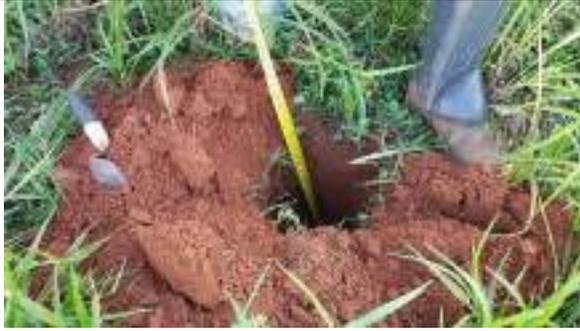
305	0809612/8508402 Faixa de servidão na margem direita do novo traçado rodovia. Área de plantio rotativo, vegetação atual lavoura de soja.	0-130 cm: -3-1-2. Sedimento areno argiloso de cor avermelhada, a camada apresenta fina granulometria e textura áspera.). O solo apresenta média/baixa compactação e alta porosidade.

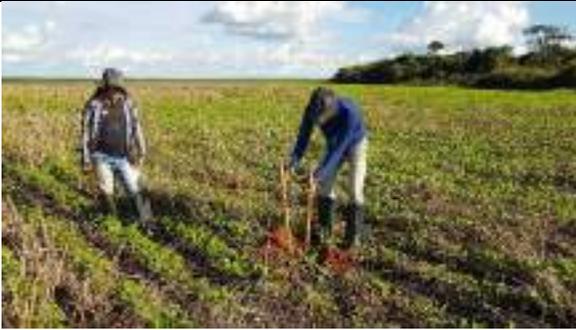
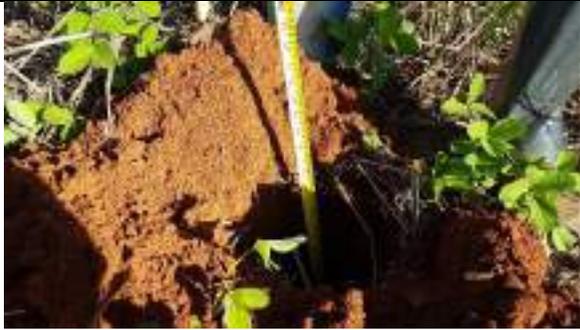
306	0809601/8508467 Faixa de servidão na margem esquerda do novo traçado rodovia. Área de plantio rotativo, vegetação atual lavoura de soja.	0-130 cm: -3-1-2. Sedimento areno argiloso de cor avermelhada, a camada apresenta fina granulometria e textura áspera.). O solo apresenta média/baixa compactação e alta porosidade.

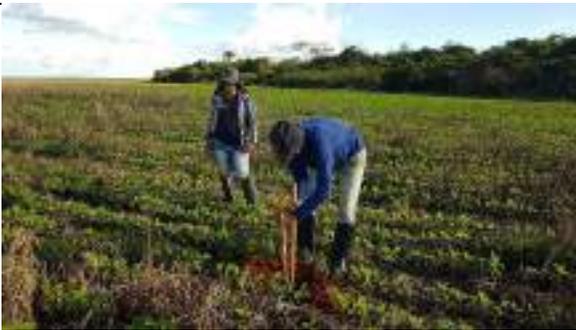
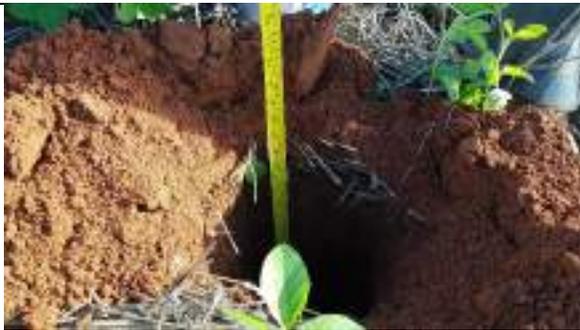
307	0809566/8508497 Faixa de servidão na margem esquerda do novo traçado rodovia. Área de plantio rotativo, vegetação atual lavoura de soja.	0-130 cm: -3-1-2. Sedimento areno argiloso de cor avermelhada, a camada apresenta fina granulometria e textura áspera.). O solo apresenta média/baixa compactação e alta porosidade.

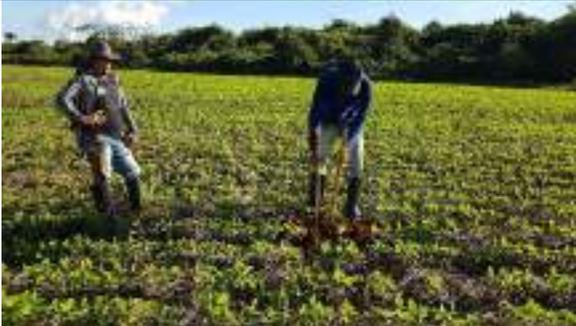
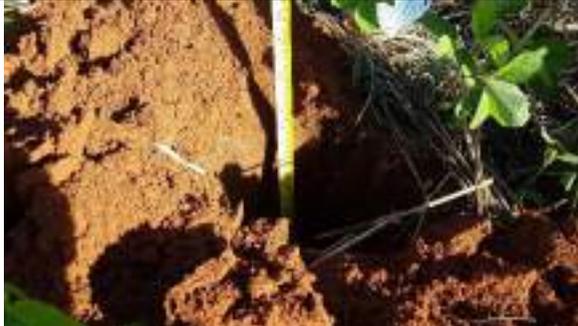
308	0809526/8508531 Faixa de servidão na margem esquerda do novo traçado rodovia. Área de plantio rotativo, vegetação atual lavoura de soja.	0-120 cm: -3-1-2. Sedimento areno argiloso de cor avermelhada, a camada apresenta fina granulometria e textura áspera.). O solo apresenta média/baixa compactação e alta porosidade.
