**RELATÓRIO FINAL**

**Avaliação de Impacto ao Patrimônio Arqueológico no segmento a ser impactado pela  
pavimentação da Rodovia MT-130, trecho: Entre BR-242 (Santiago do Norte) Entre BR-242 (Gaúcha  
do Norte) com extensão de 26,12 km, Paranatinga, Mato Grosso**

COORDENADAS GEOGRÁFICAS: 13°24'00"S / 54°12'00"W  
PROCESSO IPHAN N° 01425.000439/2018-41

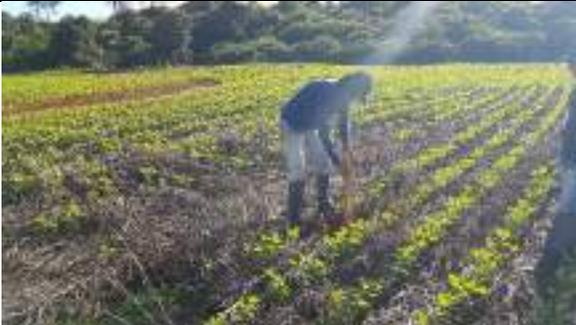
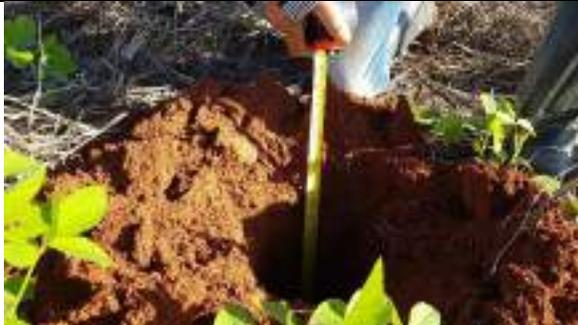
309	0809493/8508568 Faixa de servidão na margem esquerda do novo traçado rodovia. Área de plantio rotativo, vegetação atual lavoura de soja.	0-120 cm: -3-1-2. Sedimento areno argiloso de cor avermelhada, a camada apresenta fina granulometria e textura áspera.). O solo apresenta média/baixa compactação e alta porosidade.

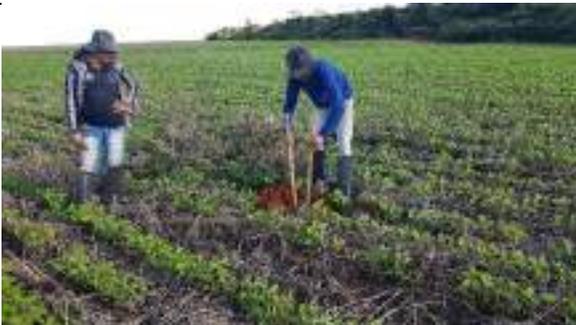
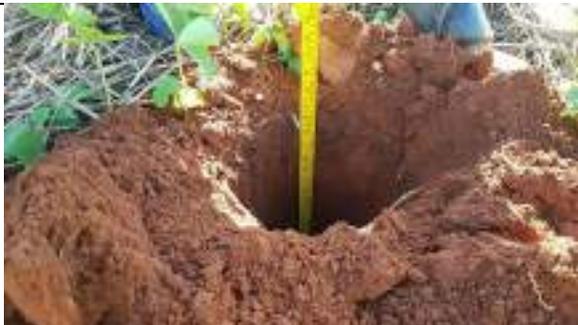
310	0809452/8508596 Faixa de servidão na margem esquerda do novo traçado rodovia. Área de plantio rotativo, vegetação atual lavoura de soja.	0-130 cm: -3-1-2. Sedimento areno argiloso de cor avermelhada, a camada apresenta fina granulometria e textura áspera.). O solo apresenta média/baixa compactação e alta porosidade.

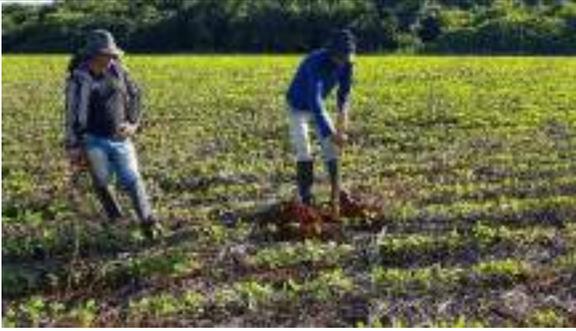
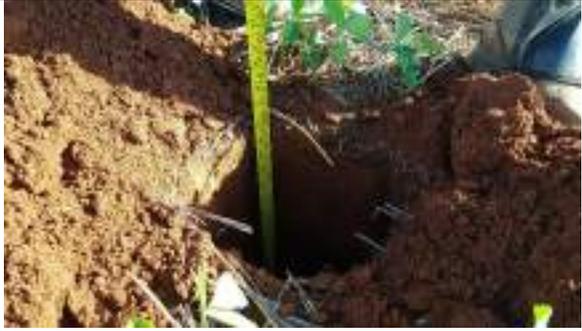
311	0809417/8508631 Faixa de servidão na margem esquerda do novo traçado rodovia. Área de plantio rotativo, vegetação atual lavoura de soja.	0-120 cm: -3-1-2. Sedimento areno argiloso de cor avermelhada, a camada apresenta fina granulometria e textura áspera.). O solo apresenta média/baixa compactação e alta porosidade.

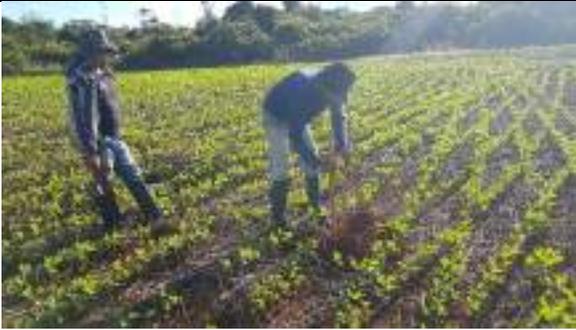
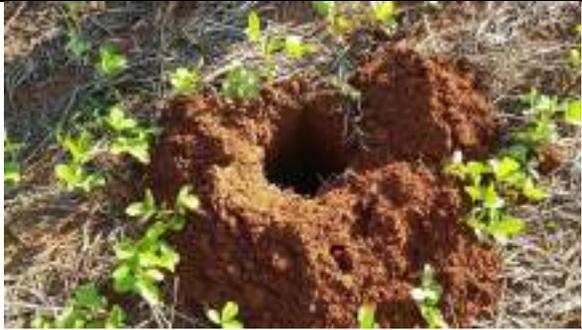
313	0809385/8508670 Faixa de servidão na margem esquerda do novo traçado rodovia. Área de plantio rotativo, vegetação atual lavoura de soja.	0-120 cm: -3-1-2. Sedimento areno argiloso de cor avermelhada, a camada apresenta fina granulometria e textura áspera.). O solo apresenta média/baixa compactação e alta porosidade.

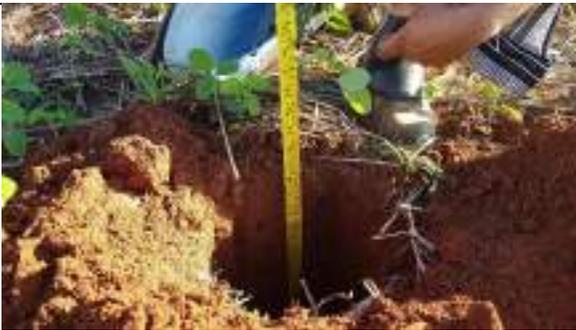
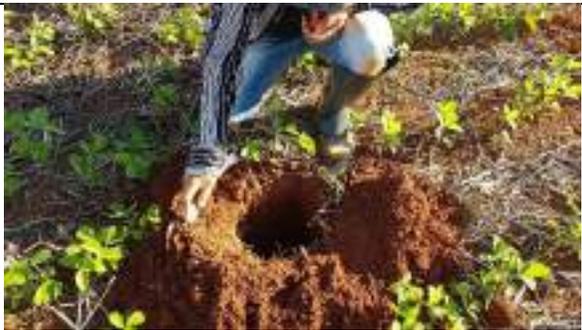
314	0809347/8508709 Faixa de servidão na margem esquerda do novo traçado rodovia. Área de plantio rotativo, vegetação atual lavoura de soja.	0-120 cm: -3-1-2. Sedimento areno argiloso de cor avermelhada, a camada apresenta fina granulometria e textura áspera.). O solo apresenta média/baixa compactação e alta porosidade.

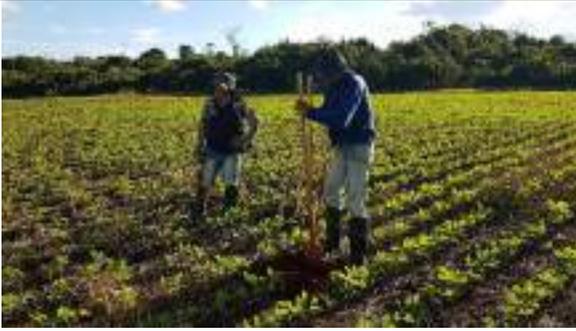
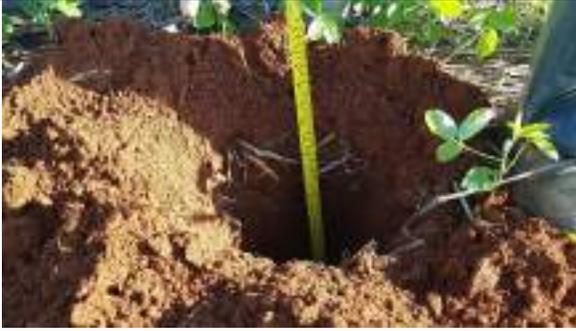
315	0809310/8508742 Faixa de servidão na margem esquerda do novo traçado rodovia. Área de plantio rotativo, vegetação atual lavoura de soja.	0-120 cm: -3-1-2. Sedimento areno argiloso de cor avermelhada, a camada apresenta fina granulometria e textura áspera.). O solo apresenta média/baixa compactação e alta porosidade.

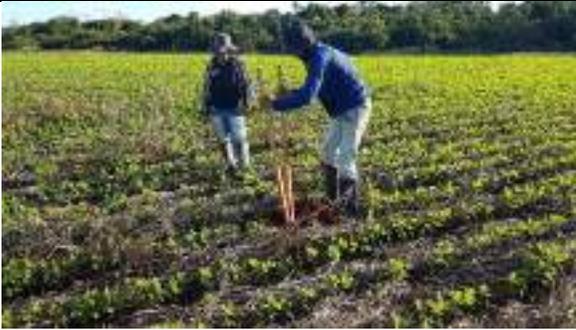
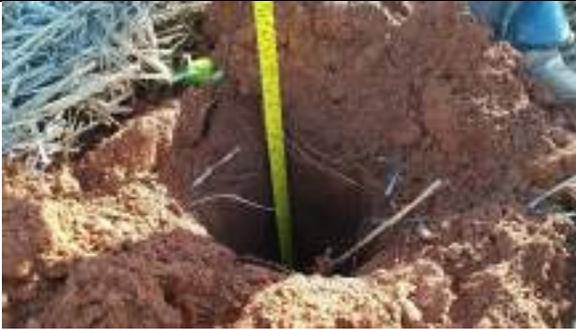
316	0809266/8508769 Faixa de servidão na margem esquerda do novo traçado rodovia. Área de plantio rotativo, vegetação atual lavoura de soja.	0-120 cm: -3-1-2. Sedimento areno argiloso de cor avermelhada, a camada apresenta fina granulometria e textura áspera.). O solo apresenta média/baixa compactação e alta porosidade.

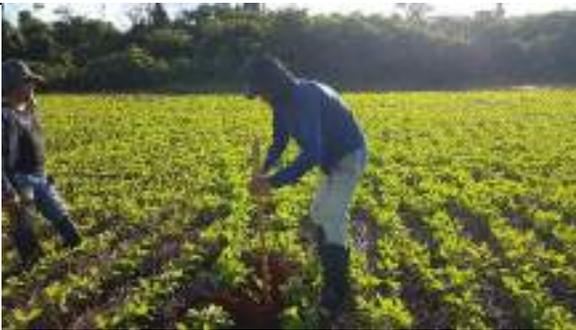
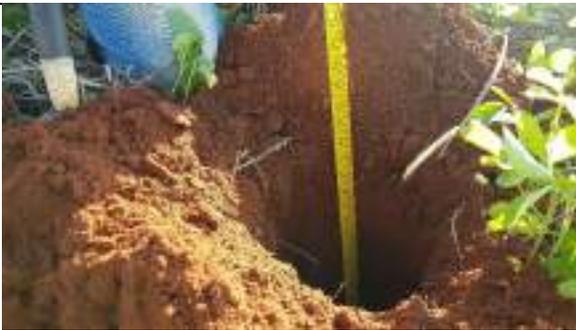
317	0809226/8508797 Faixa de servidão na margem esquerda do novo traçado rodovia. Área de plantio rotativo, vegetação atual lavoura de soja.	0-120 cm: -3-1-2. Sedimento areno argiloso de cor avermelhada, a camada apresenta fina granulometria e textura áspera.). O solo apresenta média/baixa compactação e alta porosidade.

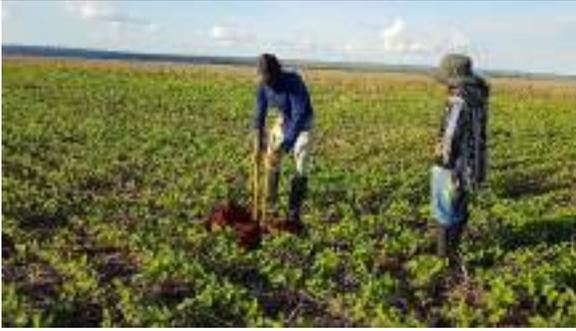
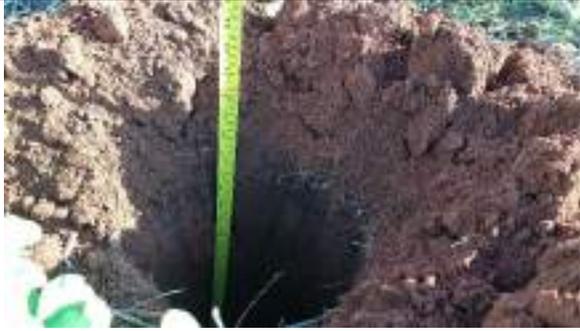
318	0809185/8508823 Faixa de servidão na margem esquerda do novo traçado rodovia. Área de plantio rotativo, vegetação atual lavoura de soja.	0-120 cm: -3-1-2. Sedimento areno argiloso de cor avermelhada, a camada apresenta fina granulometria e textura áspera.). O solo apresenta média/baixa compactação e alta porosidade.

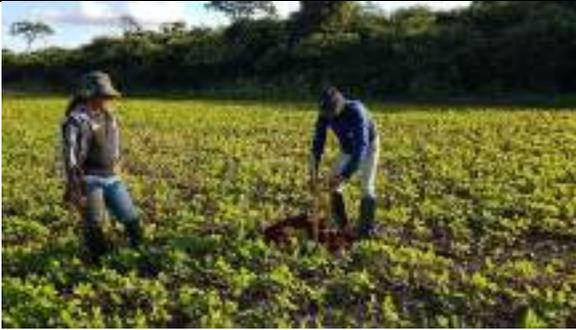
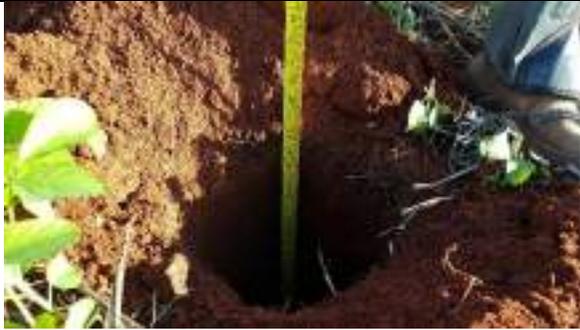
319	0809137/8508849 Faixa de servidão na margem esquerda do novo traçado rodovia. Área de plantio rotativo, vegetação atual lavoura de soja.	0-120 cm: -3-1-2. Sedimento areno argiloso de cor avermelhada, a camada apresenta fina granulometria e textura áspera.). O solo apresenta média/baixa compactação e alta porosidade.

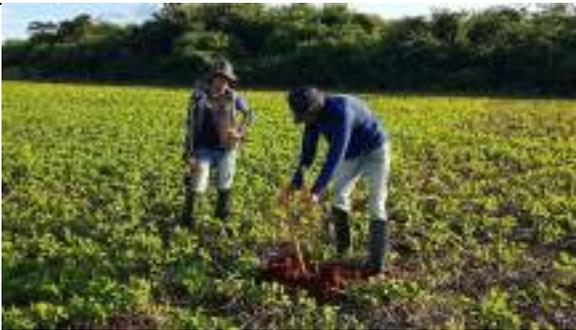
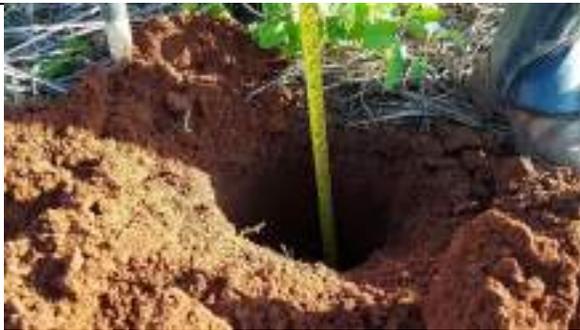
320	0809094/8508874 Faixa de servidão na margem esquerda do novo traçado rodovia. Área de plantio rotativo, vegetação atual lavoura de soja.	0-120 cm: -3-1-2. Sedimento areno argiloso de cor avermelhada, a camada apresenta fina granulometria e textura áspera.). O solo apresenta média/baixa compactação e alta porosidade.

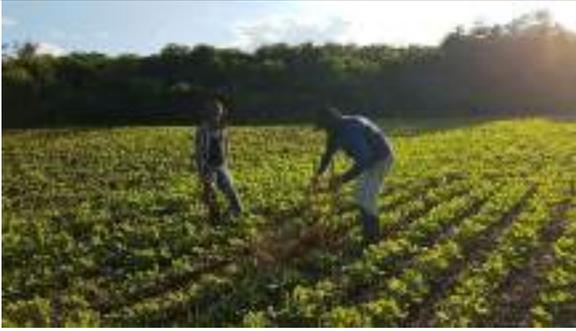
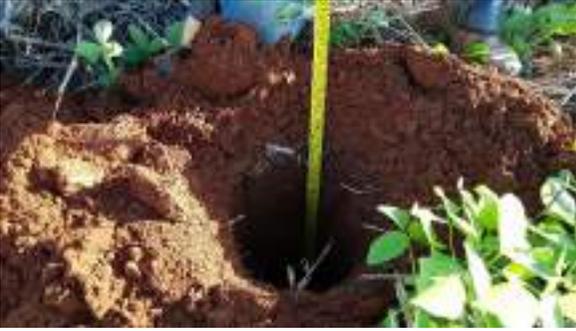
321	0809048/8508895 Faixa de servidão na margem esquerda do novo traçado rodovia. Área de plantio rotativo, vegetação atual lavoura de soja.	0-120 cm: -3-1-2. Sedimento areno argiloso de cor avermelhada, a camada apresenta fina granulometria e textura áspera.). O solo apresenta média/baixa compactação e alta porosidade.

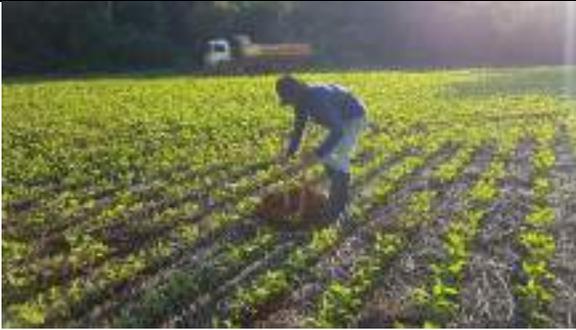
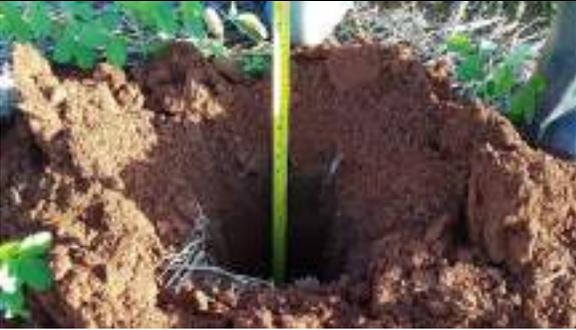
322	0808985/8508887 Faixa de servidão na margem direita do novo traçado rodovia. Área de plantio rotativo, vegetação atual lavoura de soja.	0-120 cm: -3-1-2. Sedimento areno argiloso de cor avermelhada, a camada apresenta fina granulometria e textura áspera.). O solo apresenta média/baixa compactação e alta porosidade.

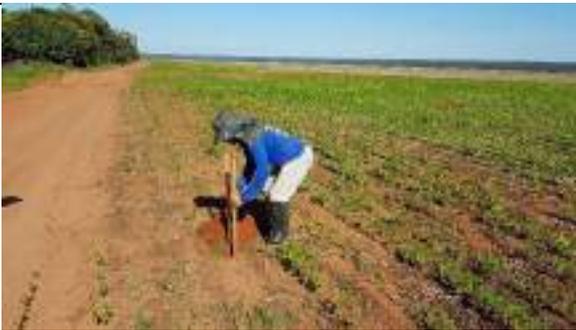
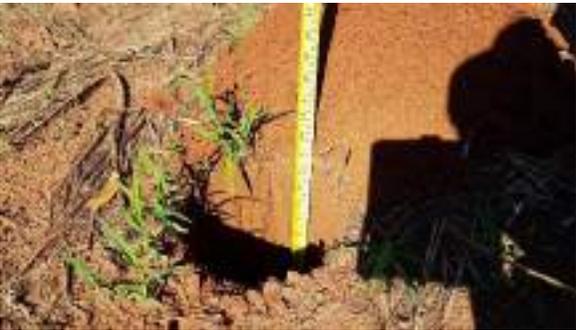
323	0808941/8508904 Faixa de servidão na margem direita do novo traçado rodovia. Área de plantio rotativo, vegetação atual lavoura de soja.	0-120 cm: -3-1-2. Sedimento areno argiloso de cor avermelhada, a camada apresenta fina granulometria e textura áspera.). O solo apresenta média/baixa compactação e alta porosidade.

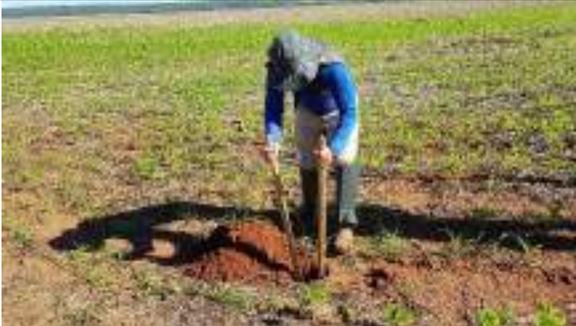
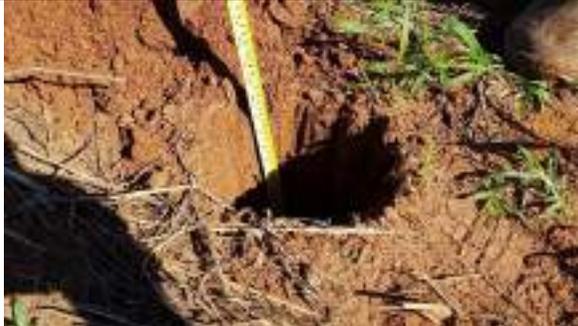
324	0808900/8508923 Faixa de servidão na margem direita do novo traçado rodovia. Área de plantio rotativo, vegetação atual lavoura de soja.	0-120 cm: -3-1-2. Sedimento areno argiloso de cor avermelhada, a camada apresenta fina granulometria e textura áspera.). O solo apresenta média/baixa compactação e alta porosidade.

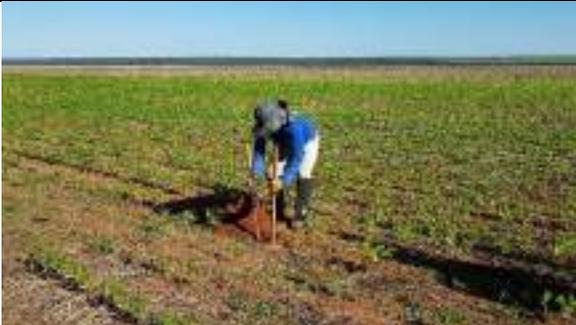
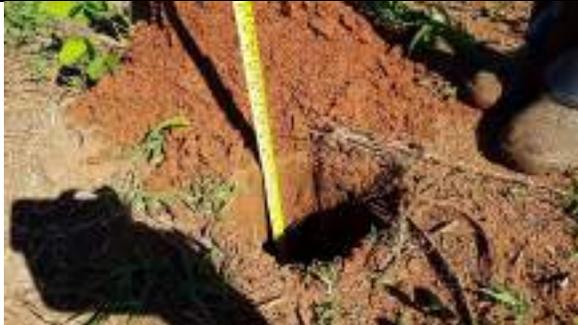
325	0808853/8508943 Faixa de servidão na margem direita do novo traçado rodovia. Área de plantio rotativo, vegetação atual lavoura de soja.	0-120 cm: -3-1-2. Sedimento areno argiloso de cor avermelhada, a camada apresenta fina granulometria e textura áspera.). O solo apresenta média/baixa compactação e alta porosidade.

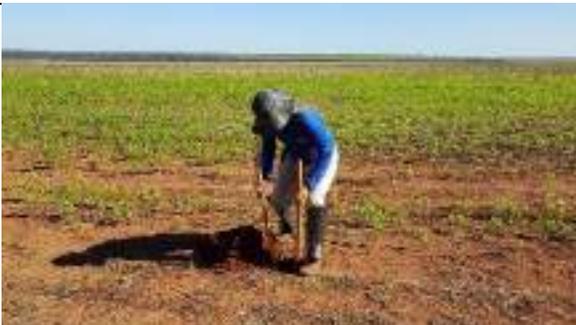
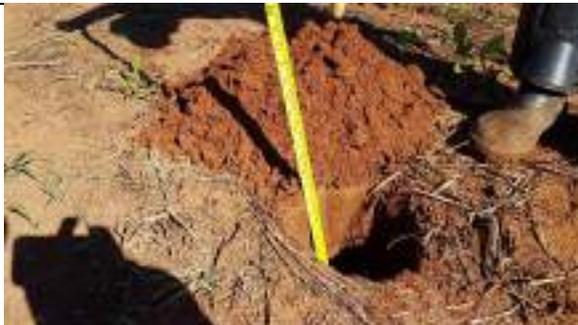
326	0808808/8508962 Faixa de servidão na margem direita do novo traçado rodovia. Área de plantio rotativo, vegetação atual lavoura de soja.	0-120 cm: -3-1-2. Sedimento areno argiloso de cor avermelhada, a camada apresenta fina granulometria e textura áspera.). O solo apresenta média/baixa compactação e alta porosidade.

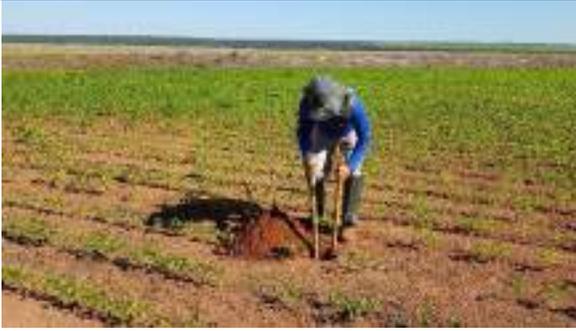
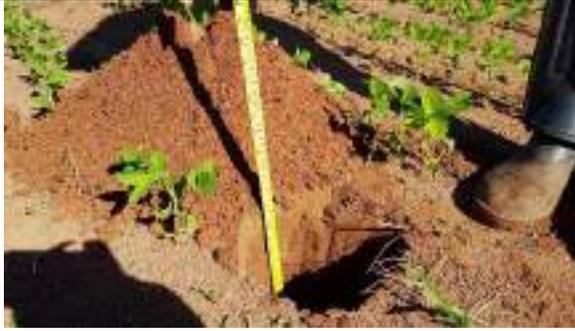
327	0808761/8508981 Faixa de servidão na margem direita do novo traçado rodovia. Área de plantio rotativo, vegetação atual lavoura de soja.	0-120 cm: -3-1-2. Sedimento areno argiloso de cor avermelhada, a camada apresenta fina granulometria e textura áspera.). O solo apresenta média/baixa compactação e alta porosidade.

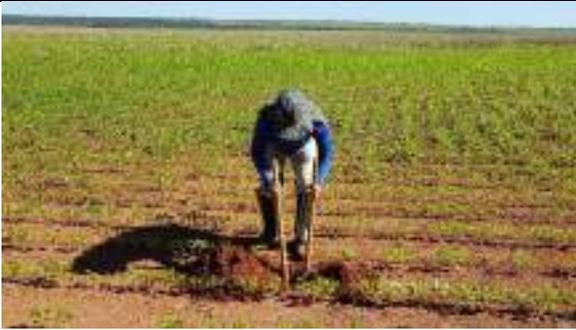
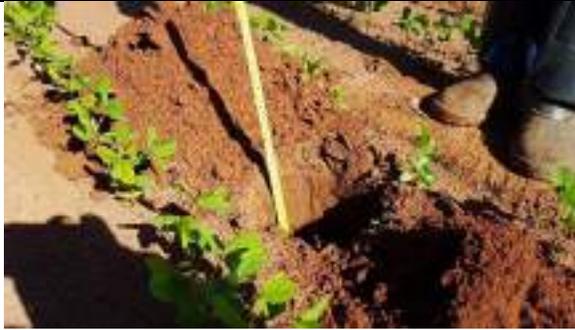
328	0808715/8508999 Faixa de servidão na margem direita do novo traçado rodovia. Área de plantio rotativo, vegetação atual lavoura de soja.	0-120 cm: -3-1-2. Sedimento areno argiloso de cor avermelhada, a camada apresenta fina granulometria e textura áspera.). O solo apresenta média/baixa compactação e alta porosidade.

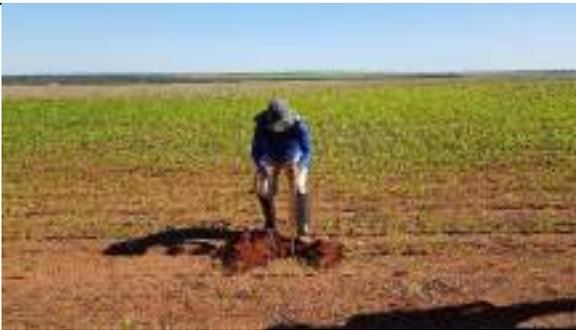
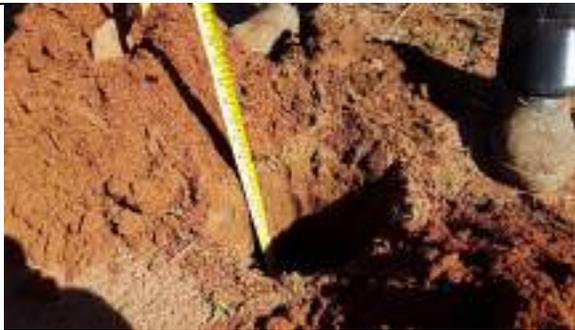
329	0808671/8509017 Faixa de servidão na margem direita do novo traçado rodovia. Área de plantio rotativo, vegetação atual lavoura de soja.	0-120 cm: -3-1-2. Sedimento areno argiloso de cor avermelhada, a camada apresenta fina granulometria e textura áspera.). O solo apresenta média/baixa compactação e alta porosidade.

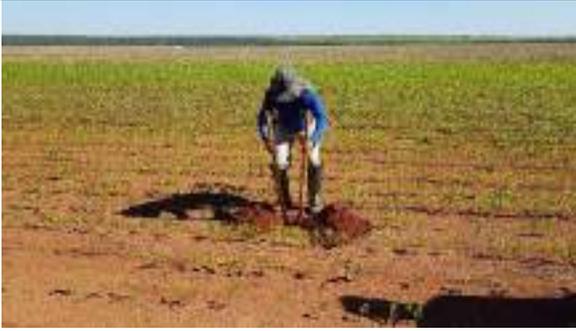
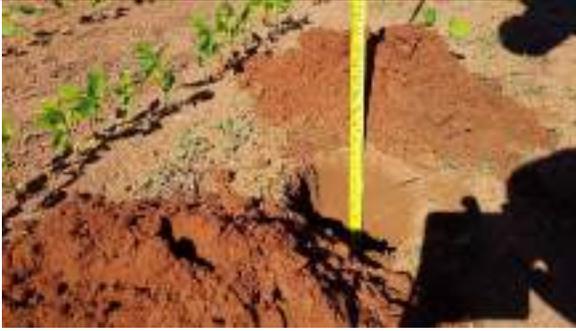
330	0808622/8509036 Faixa de servidão na margem direita do novo traçado rodovia. Área de plantio rotativo, vegetação atual lavoura de soja.	0-120 cm: -3-1-2. Sedimento areno argiloso de cor avermelhada, a camada apresenta fina granulometria e textura áspera.). O solo apresenta média/baixa compactação e alta porosidade.

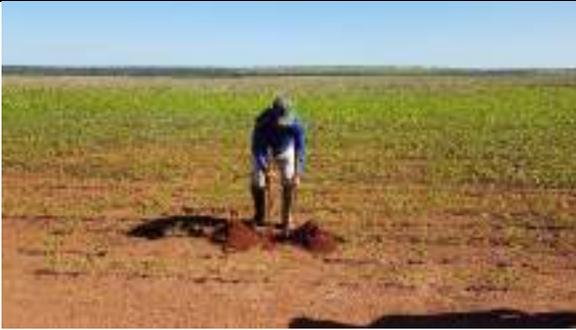
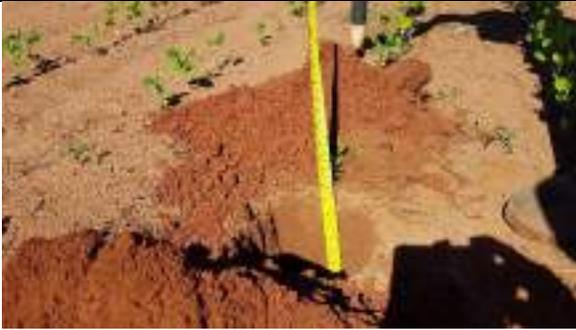
331	0808592/8509089 Faixa de servidão na margem esquerda do novo traçado rodovia. Área de plantio rotativo, vegetação atual lavoura de soja.	0-120 cm: -3-1-2. Sedimento areno argiloso de cor avermelhada, a camada apresenta fina granulometria e textura áspera.). O solo apresenta média/baixa compactação e alta porosidade.

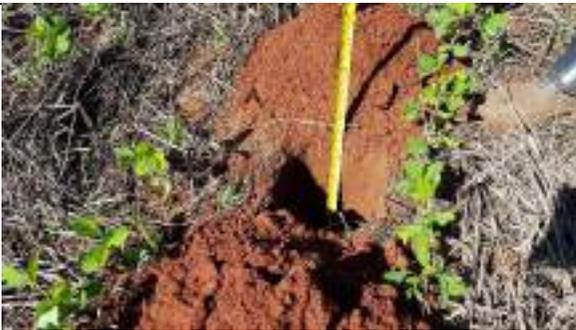
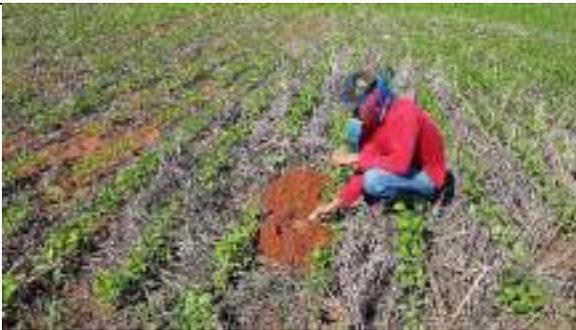
332	0808542/8509104 Faixa de servidão na margem esquerda do novo traçado rodovia. Área de plantio rotativo, vegetação atual lavoura de soja.	0-120 cm: -3-1-2. Sedimento areno argiloso de cor avermelhada, a camada apresenta fina granulometria e textura áspera.). O solo apresenta média/baixa compactação e alta porosidade.

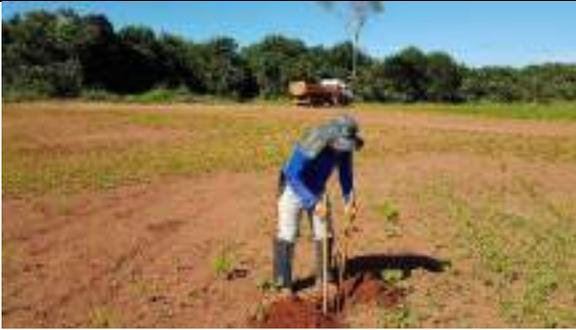
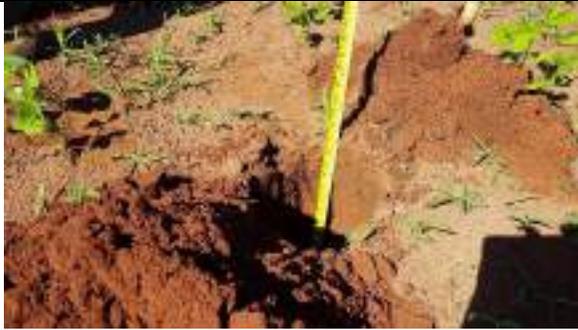
333	0808498/8509121 Faixa de servidão na margem esquerda do novo traçado rodovia. Área de plantio rotativo, vegetação atual lavoura de soja.	0-120 cm: -3-1-2. Sedimento areno argiloso de cor avermelhada, a camada apresenta fina granulometria e textura áspera.). O solo apresenta média/baixa compactação e alta porosidade.

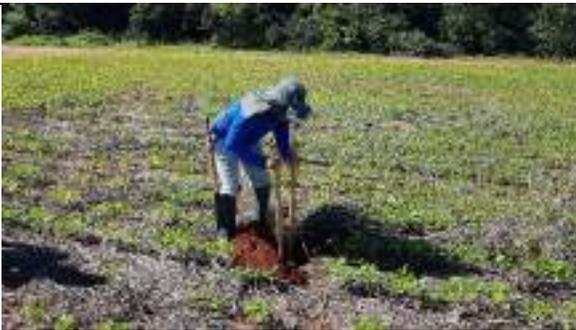
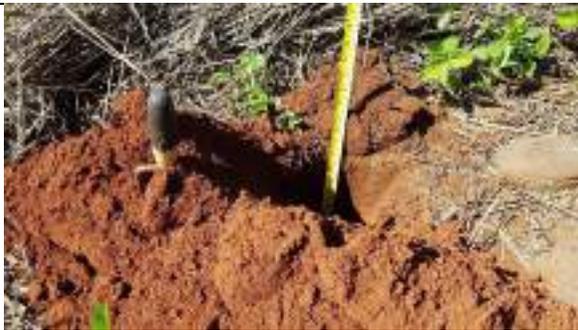
334	0808448/8509137 Faixa de servidão na margem esquerda do novo traçado rodovia. Área de plantio rotativo, vegetação atual lavoura de soja.	0-120 cm: -3-1-2. Sedimento areno argiloso de cor avermelhada, a camada apresenta fina granulometria e textura áspera.). O solo apresenta média/baixa compactação e alta porosidade.

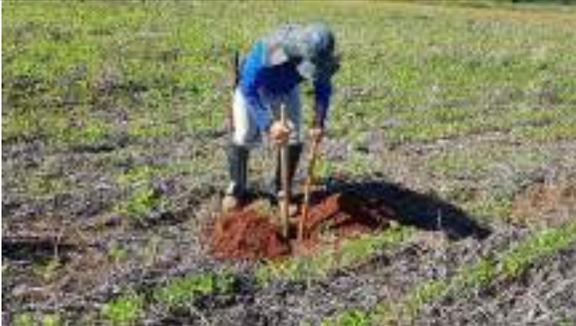
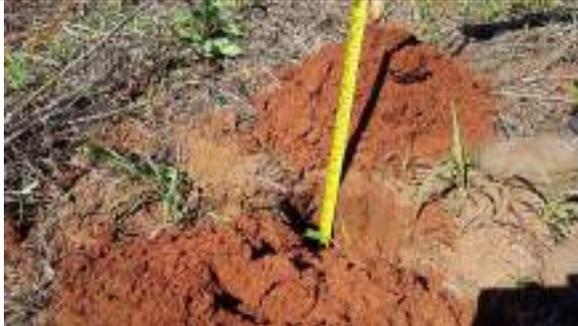
335	0808403/8509156 Faixa de servidão na margem esquerda do novo traçado rodovia. Área de plantio rotativo, vegetação atual lavoura de soja.	0-120 cm: -3-1-2. Sedimento areno argiloso de cor avermelhada, a camada apresenta fina granulometria e textura áspera.). O solo apresenta média/baixa compactação e alta porosidade.

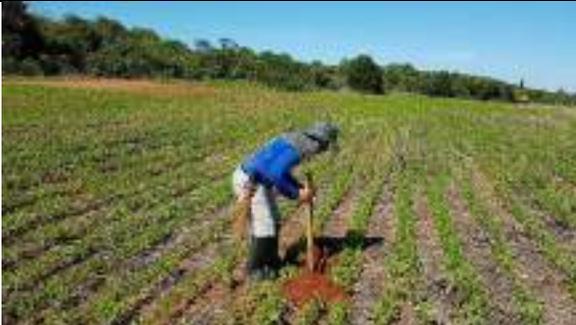
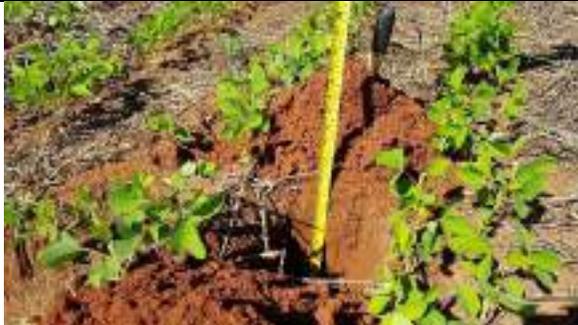
336	0808357/8509182 Faixa de servidão na margem esquerda do novo traçado rodovia. Área de plantio rotativo, vegetação atual lavoura de soja.	0-120 cm: -3-1-2. Sedimento areno argiloso de cor avermelhada, a camada apresenta fina granulometria e textura áspera.). O solo apresenta média/baixa compactação e alta porosidade.

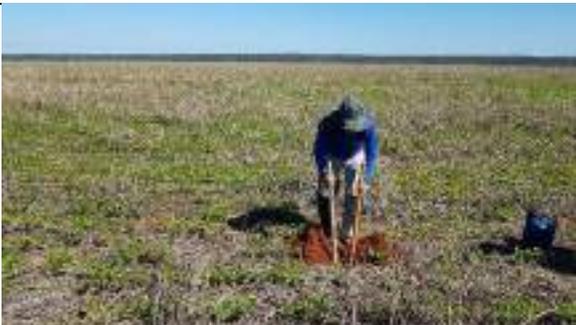
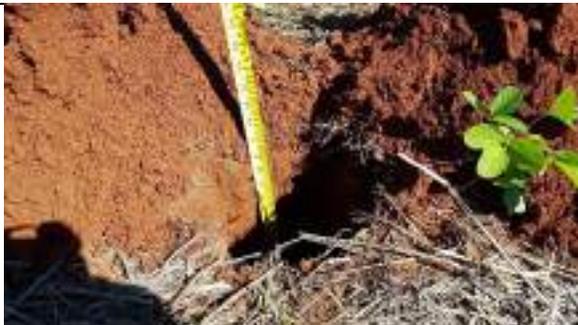
337	0808310/8509196 Faixa de servidão na margem esquerda do novo traçado rodovia. Área de plantio rotativo, vegetação atual lavoura de soja.	0-120 cm: -3-1-2. Sedimento areno argiloso de cor avermelhada, a camada apresenta fina granulometria e textura áspera.). O solo apresenta média/baixa compactação e alta porosidade.

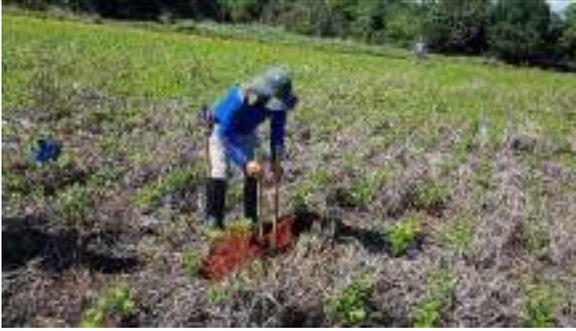
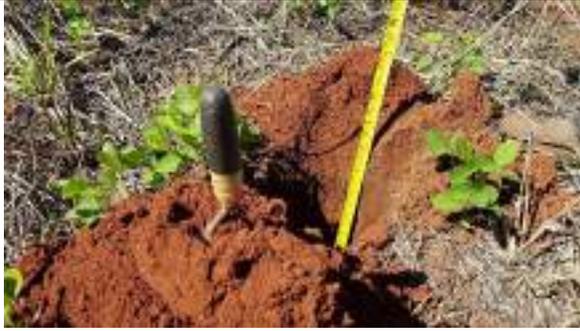
338	0808263/8509213 Faixa de servidão na margem esquerda do novo traçado rodovia. Área de plantio rotativo, vegetação atual lavoura de soja.	0-120 cm: -3-1-2. Sedimento areno argiloso de cor avermelhada, a camada apresenta fina granulometria e textura áspera.). O solo apresenta média/baixa compactação e alta porosidade.

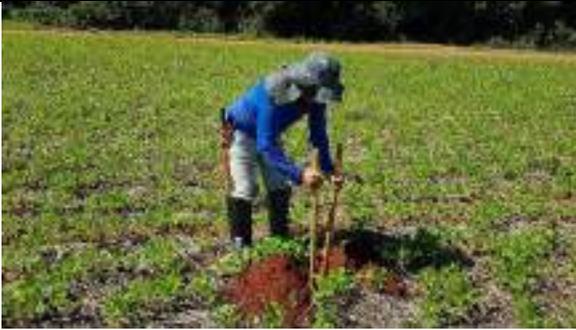
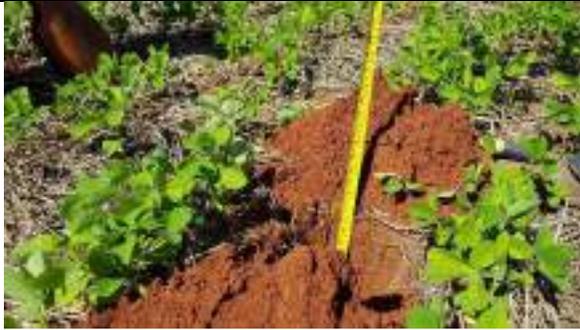
339	0808214/8509229 Faixa de servidão na margem esquerda do novo traçado rodovia. Área de plantio rotativo, vegetação atual lavoura de soja.	0-120 cm: -3-1-2. Sedimento areno argiloso de cor avermelhada, a camada apresenta fina granulometria e textura áspera.). O solo apresenta média/baixa compactação e alta porosidade.

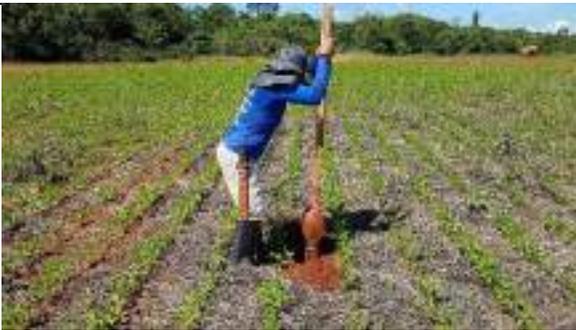
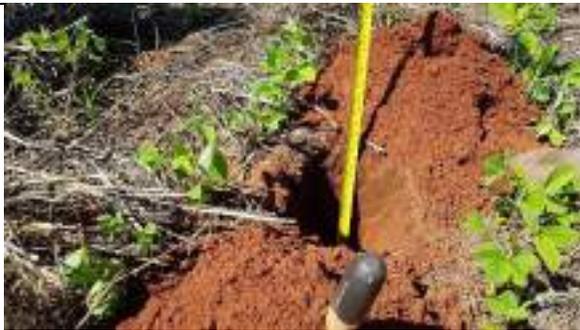
340	0808177/8509251 Faixa de servidão na margem esquerda do novo traçado rodovia. Área de plantio rotativo, vegetação atual lavoura de soja.	0-120 cm: -3-1-2. Sedimento areno argiloso de cor avermelhada, a camada apresenta fina granulometria e textura áspera.). O solo apresenta média/baixa compactação e alta porosidade.

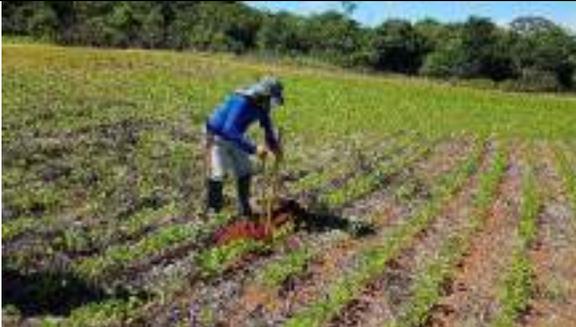
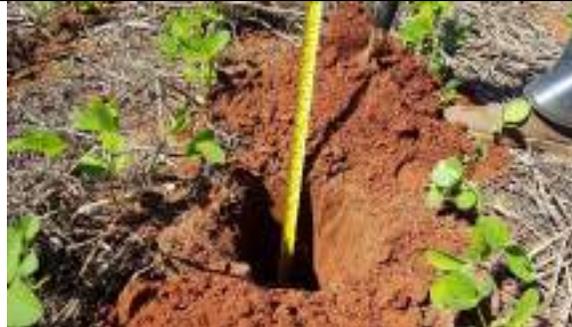
341	0808125/8509272 Faixa de servidão na margem esquerda do novo traçado rodovia. Área de plantio rotativo, vegetação atual lavoura de soja.	0-120 cm: -3-1-2. Sedimento areno argiloso de cor avermelhada, a camada apresenta fina granulometria e textura áspera.). O solo apresenta média/baixa compactação e alta porosidade.

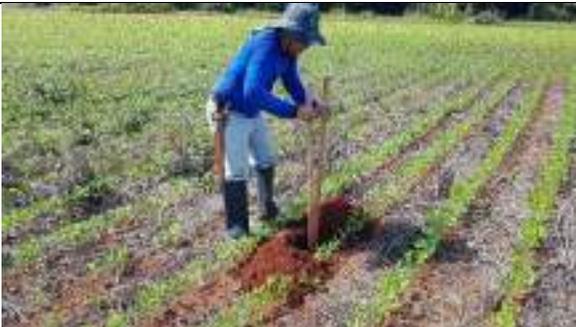
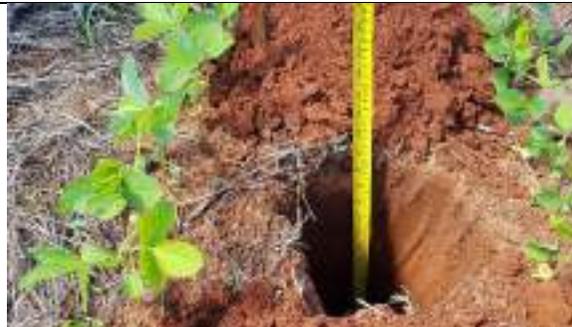
342	0808078/8509290 Faixa de servidão na margem esquerda do novo traçado rodovia. Área de plantio rotativo, vegetação atual lavoura de soja.	0-120 cm: -3-1-2. Sedimento areno argiloso de cor avermelhada, a camada apresenta fina granulometria e textura áspera.). O solo apresenta média/baixa compactação e alta porosidade.

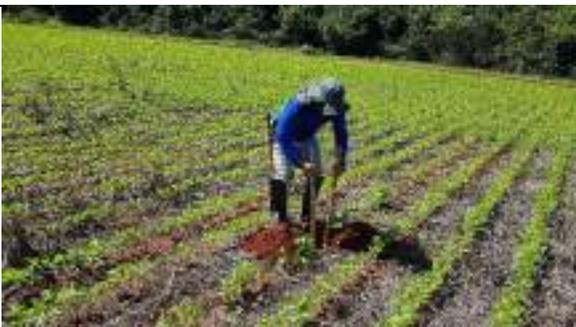
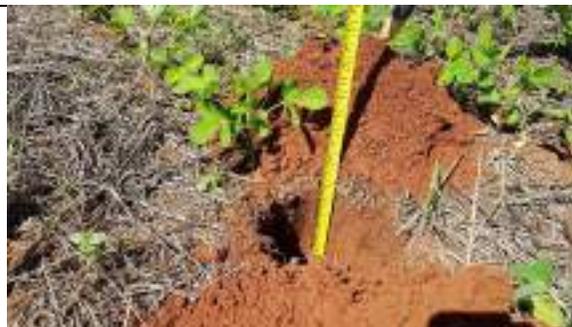
343	0808032/8509308 Faixa de servidão na margem esquerda do novo traçado rodovia. Área de plantio rotativo, vegetação atual lavoura de soja.	0-120 cm: -3-1-2. Sedimento areno argiloso de cor avermelhada, a camada apresenta fina granulometria e textura áspera.). O solo apresenta média/baixa compactação e alta porosidade.

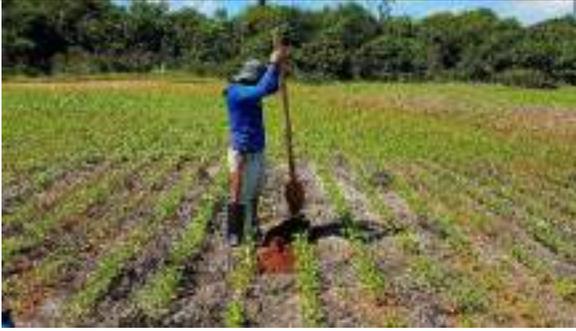
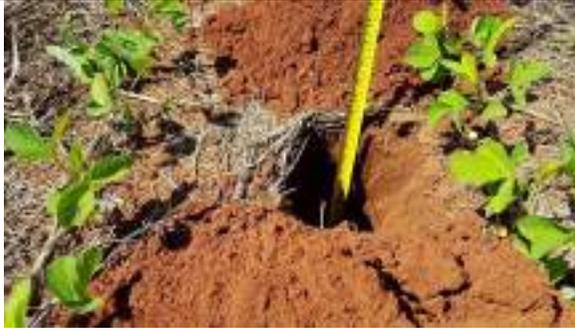
344	0807986/8509327 Faixa de servidão na margem esquerda do novo traçado rodovia. Área de plantio rotativo, vegetação atual lavoura de soja.	0-120 cm: -3-1-2. Sedimento areno argiloso de cor avermelhada, a camada apresenta fina granulometria e textura áspera.). O solo apresenta média/baixa compactação e alta porosidade.

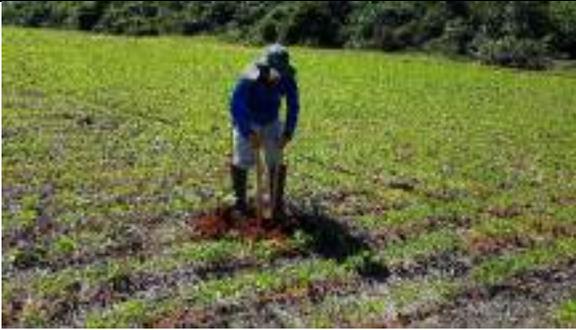
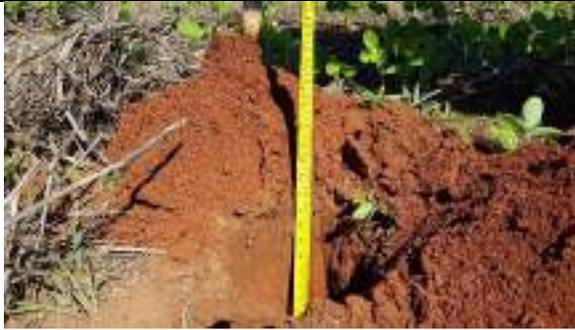
345	0807937/8509346 Faixa de servidão na margem esquerda do novo traçado rodovia. Área de plantio rotativo, vegetação atual lavoura de soja.	0-120 cm: -3-1-2. Sedimento areno argiloso de cor avermelhada, a camada apresenta fina granulometria e textura áspera.). O solo apresenta média/baixa compactação e alta porosidade.

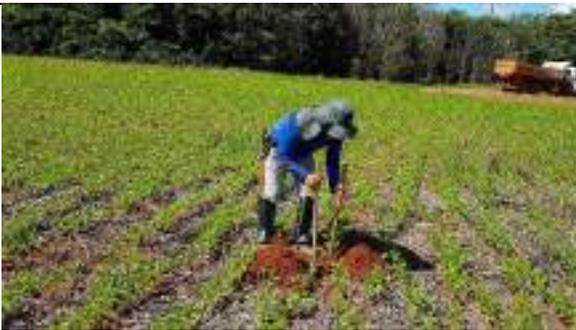
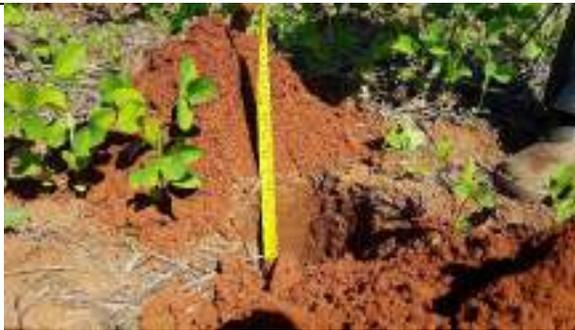
346	0807894/8509364 Faixa de servidão na margem esquerda do novo traçado rodovia. Área de plantio rotativo, vegetação atual lavoura de soja.	0-120 cm: -3-1-2. Sedimento areno argiloso de cor avermelhada, a camada apresenta fina granulometria e textura áspera.). O solo apresenta média/baixa compactação e alta porosidade.

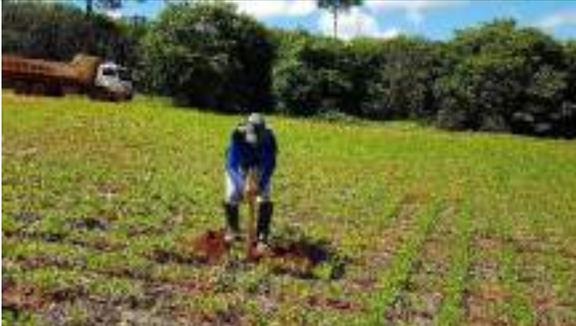
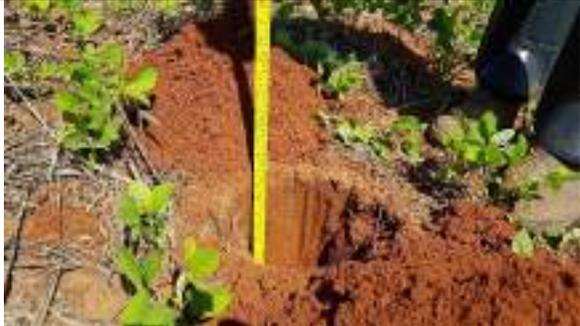
347	0807847/8509380 Faixa de servidão na margem esquerda do novo traçado rodovia. Área de plantio rotativo, vegetação atual lavoura de soja.	0-120 cm: -3-1-2. Sedimento areno argiloso de cor avermelhada, a camada apresenta fina granulometria e textura áspera.). O solo apresenta média/baixa compactação e alta porosidade.

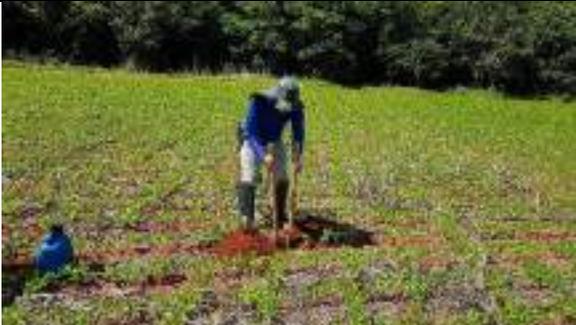
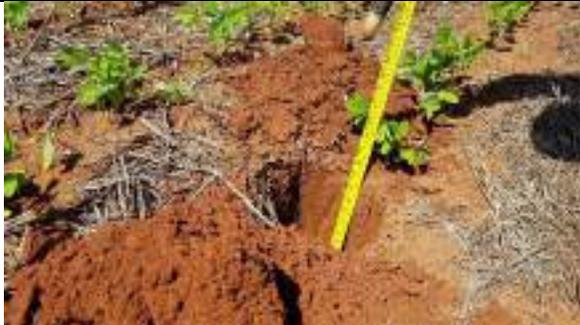
348	0807799/8509397 Faixa de servidão na margem esquerda do novo traçado rodovia. Área de plantio rotativo, vegetação atual lavoura de soja.	0-120 cm: -3-1-2. Sedimento areno argiloso de cor avermelhada, a camada apresenta fina granulometria e textura áspera.). O solo apresenta média/baixa compactação e alta porosidade.

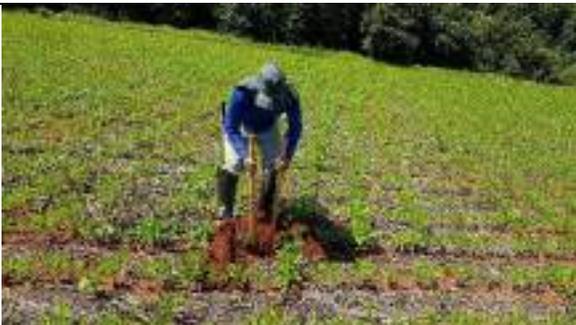
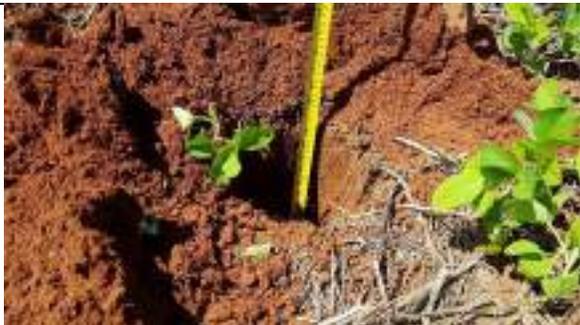
349	0807756/8509417 Faixa de servidão na margem esquerda do novo traçado rodovia. Área de plantio rotativo, vegetação atual lavoura de soja.	0-120 cm: -3-1-2. Sedimento areno argiloso de cor avermelhada, a camada apresenta fina granulometria e textura áspera.). O solo apresenta média/baixa compactação e alta porosidade.

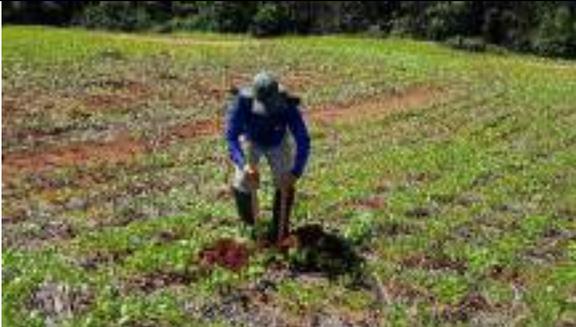
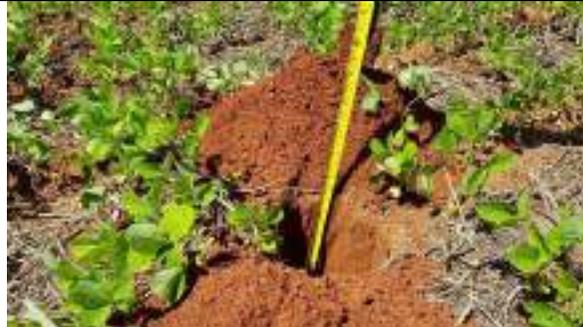
350	0807710/8509437 Faixa de servidão na margem esquerda do novo traçado rodovia. Área de plantio rotativo, vegetação atual lavoura de soja.	0-120 cm: -3-1-2. Sedimento areno argiloso de cor avermelhada, a camada apresenta fina granulometria e textura áspera.). O solo apresenta média/baixa compactação e alta porosidade.

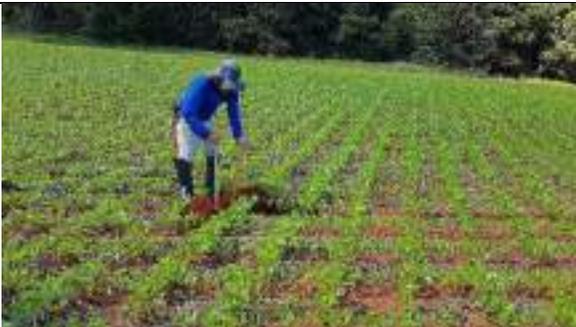
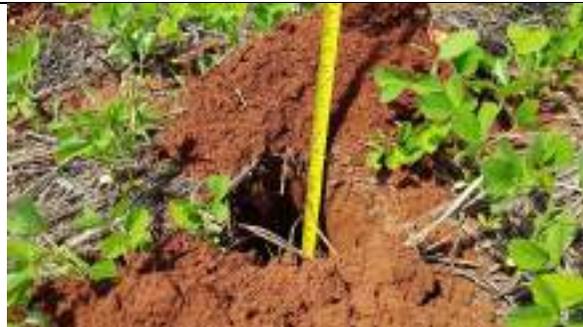
351	0807662/8509453 Faixa de servidão na margem esquerda do novo traçado rodovia. Área de plantio rotativo, vegetação atual lavoura de soja.	0-120 cm: -3-1-2. Sedimento areno argiloso de cor avermelhada, a camada apresenta fina granulometria e textura áspera.). O solo apresenta média/baixa compactação e alta porosidade.

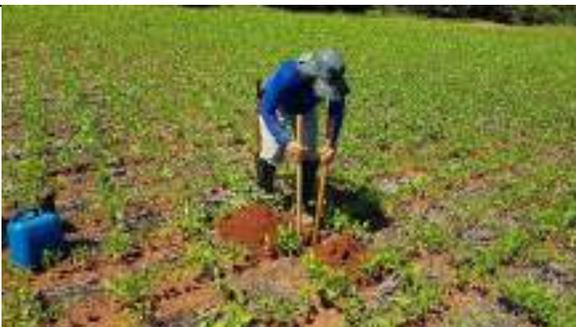
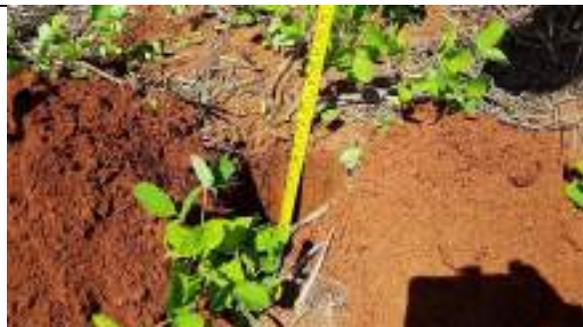
352	0807616/8509473 Faixa de servidão na margem esquerda do novo traçado rodovia. Área de plantio rotativo, vegetação atual lavoura de soja.	0-120 cm: -3-1-2. Sedimento areno argiloso de cor avermelhada, a camada apresenta fina granulometria e textura áspera.). O solo apresenta média/baixa compactação e alta porosidade.

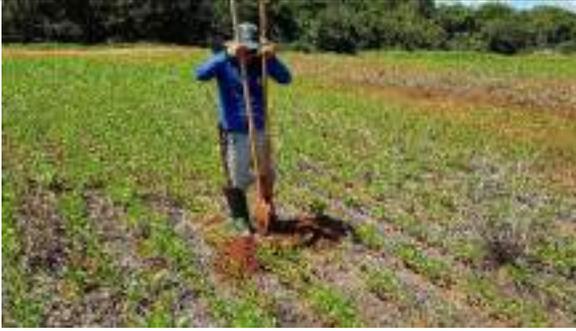
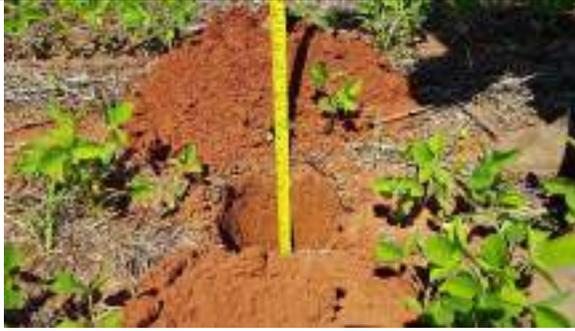
353	0807570/8509492 Faixa de servidão na margem esquerda do novo traçado rodovia. Área de plantio rotativo, vegetação atual lavoura de soja.	0-120 cm: -3-1-2. Sedimento areno argiloso de cor avermelhada, a camada apresenta fina granulometria e textura áspera.). O solo apresenta média/baixa compactação e alta porosidade.

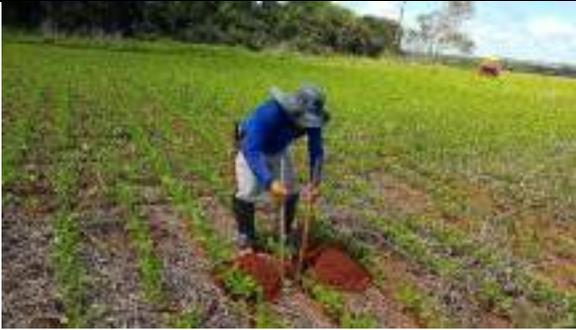
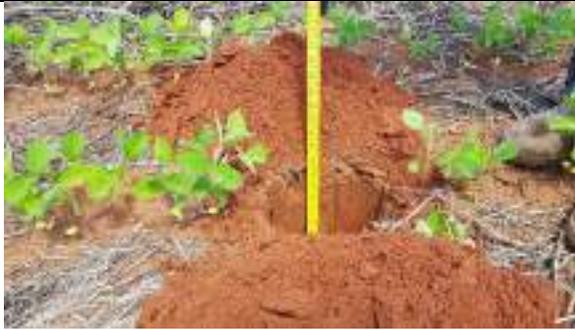
354	0807523/8509512 Faixa de servidão na margem esquerda do novo traçado rodovia. Área de plantio rotativo, vegetação atual lavoura de soja.	0-120 cm: -3-1-2. Sedimento areno argiloso de cor avermelhada, a camada apresenta fina granulometria e textura áspera.). O solo apresenta média/baixa compactação e alta porosidade.

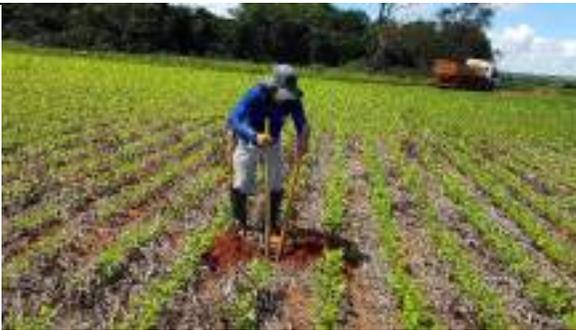
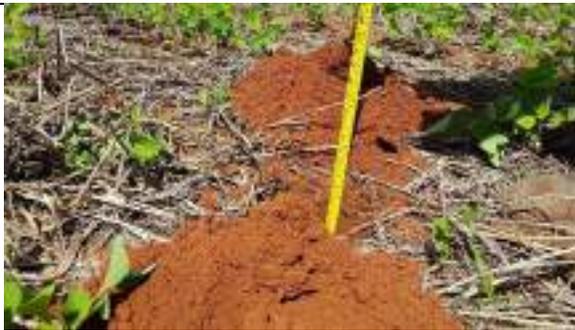
355	0807478/8509532 Faixa de servidão na margem esquerda do novo traçado rodovia. Área de plantio rotativo, vegetação atual lavoura de soja.	0-120 cm: -3-1-2. Sedimento areno argiloso de cor avermelhada, a camada apresenta fina granulometria e textura áspera.). O solo apresenta média/baixa compactação e alta porosidade.

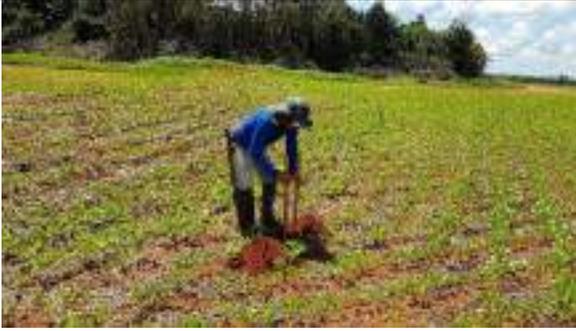
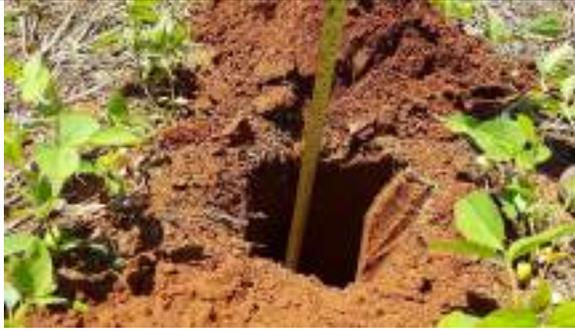
356	0807423/8509507 Faixa de servidão na margem direita do novo traçado rodovia. Área de plantio rotativo, vegetação atual lavoura de soja.	0-120 cm: -3-1-2. Sedimento areno argiloso de cor avermelhada, a camada apresenta fina granulometria e textura áspera.). O solo apresenta média/baixa compactação e alta porosidade.

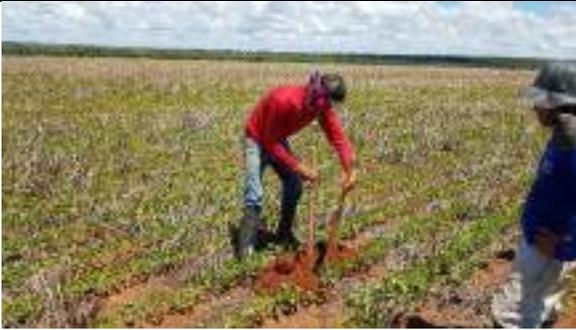
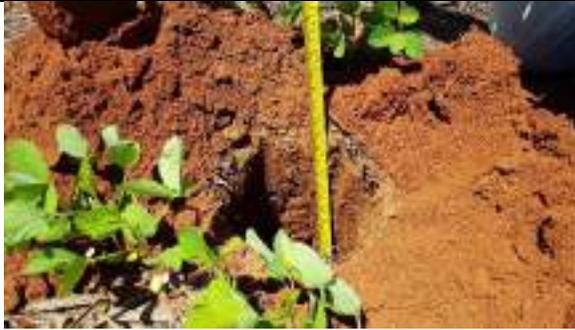
357	0807363/8509531 Faixa de servidão na margem direita do novo traçado rodovia. Área de plantio rotativo, vegetação atual lavoura de soja.	0-130 cm: -3-1-2. Sedimento areno argiloso de cor avermelhada, a camada apresenta fina granulometria e textura áspera.). O solo apresenta média/baixa compactação e alta porosidade.
