**RELATÓRIO FINAL**

**Avaliação de Impacto ao Patrimônio Arqueológico no segmento a ser impactado pela  
pavimentação da Rodovia MT-130, trecho: Entre BR-242 (Santiago do Norte) Entre BR-242 (Gaúcha  
do Norte) com extensão de 26,12 km, Paranatinga, Mato Grosso**

COORDENADAS GEOGRÁFICAS: 13°24'00"S / 54°12'00"W  
PROCESSO IPHAN N° 01425.000439/2018-41

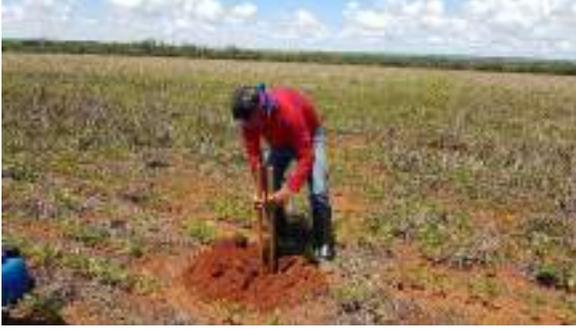
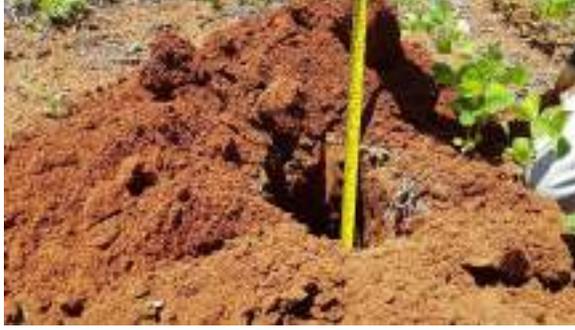
358	0807315/8509553 Faixa de servidão na margem direita do novo traçado rodovia. Área de plantio rotativo, vegetação atual lavoura de soja.	0-130 cm: -3-1-2. Sedimento areno argiloso de cor avermelhada, a camada apresenta fina granulometria e textura áspera.). O solo apresenta média/baixa compactação e alta porosidade.

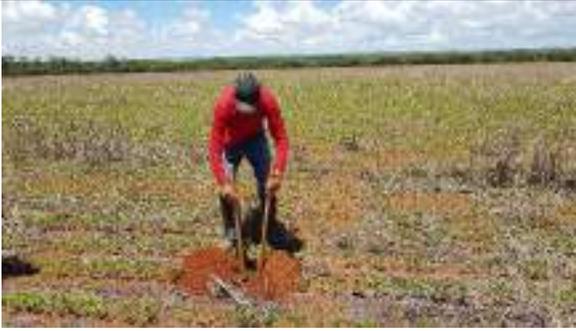
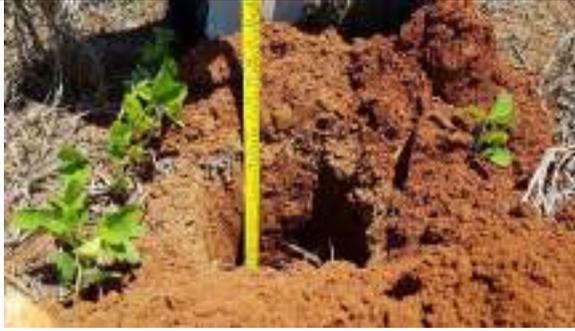
359	0807273/8509566 Faixa de servidão na margem direita do novo traçado rodovia. Área de plantio rotativo, vegetação atual lavoura de soja.	0-130 cm: -3-1-2. Sedimento areno argiloso de cor avermelhada, a camada apresenta fina granulometria e textura áspera.). O solo apresenta média/baixa compactação e alta porosidade.

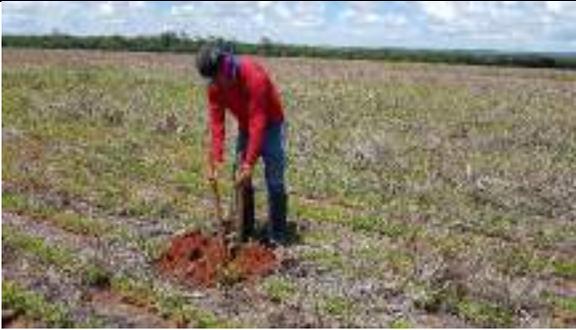
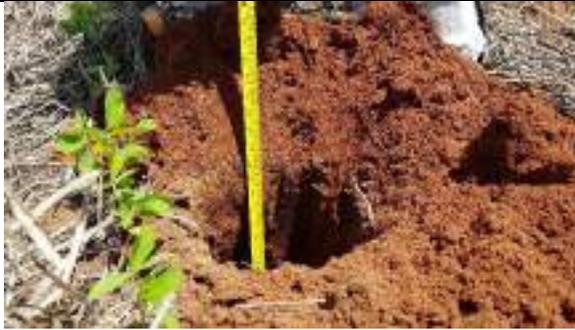
360	0807228/8509586 Faixa de servidão na margem direita do novo traçado rodovia. Área de plantio rotativo, vegetação atual lavoura de soja.	0-130 cm: -3-1-2. Sedimento areno argiloso de cor avermelhada, a camada apresenta fina granulometria e textura áspera.). O solo apresenta média/baixa compactação e alta porosidade.

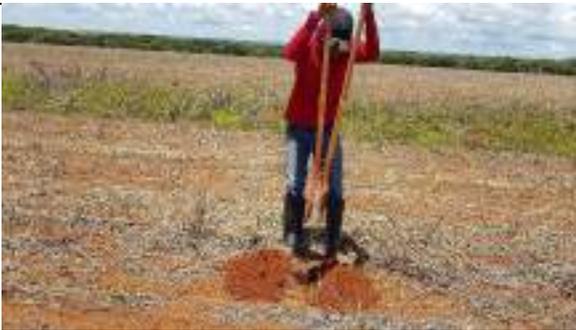
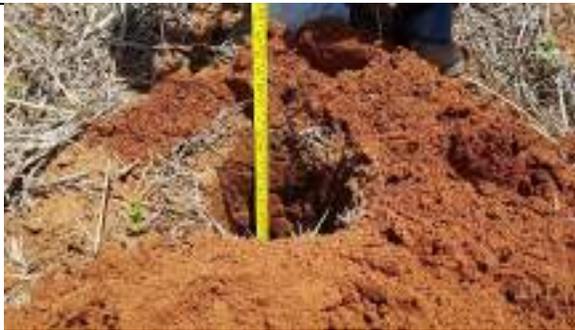
361	0807179/8509599 Faixa de servidão na margem direita do novo traçado rodovia. Área de plantio rotativo, vegetação atual lavoura de soja.	0-130 cm: -3-1-2. Sedimento areno argiloso de cor avermelhada, a camada apresenta fina granulometria e textura áspera.). O solo apresenta média/baixa compactação e alta porosidade.

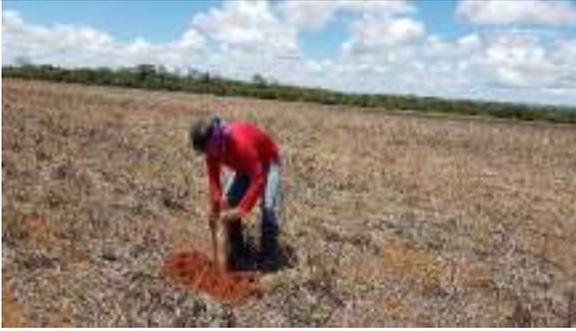
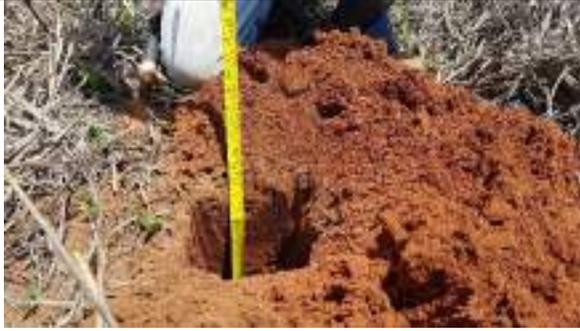
362	0807134/8509615 Faixa de servidão na margem direita do novo traçado rodovia. Área de plantio rotativo, vegetação atual lavoura de soja.	0-130 cm: -3-1-2. Sedimento areno argiloso de cor avermelhada, a camada apresenta fina granulometria e textura áspera.). O solo apresenta média/baixa compactação e alta porosidade.

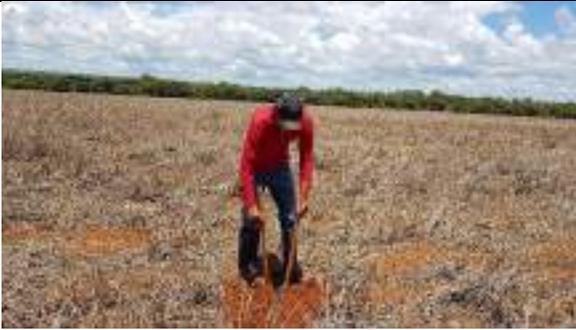
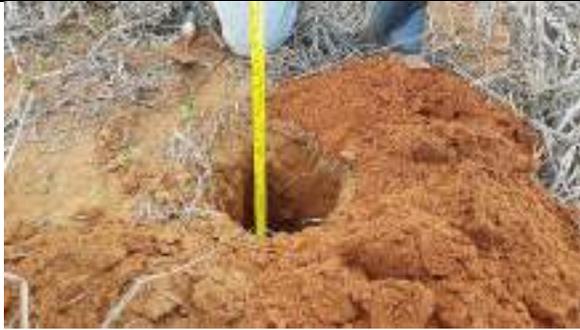
363	0807085/8509629 Faixa de servidão na margem direita do novo traçado rodovia. Área de plantio rotativo, vegetação atual lavoura de soja.	0-130 cm: -3-1-2. Sedimento areno argiloso de cor avermelhada, a camada apresenta fina granulometria e textura áspera.). O solo apresenta média/baixa compactação e alta porosidade.

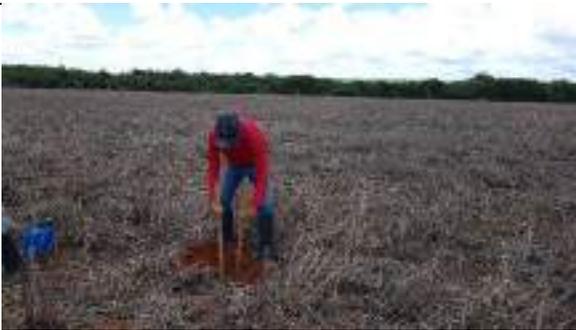
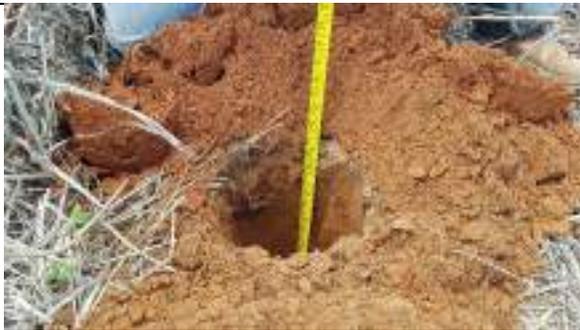
364	0807036/8509645 Faixa de servidão na margem direita do novo traçado rodovia. Área de plantio rotativo, vegetação atual lavoura de soja.	0-20 cm: 3-2-2. Sedimento areno argiloso de cor amarronzada. 20-130 cm: 3-5-2. Sedimento areno argiloso de cor alaranjada, as camadas apresentam fina granulometria e textura áspera.). O solo apresenta média/baixa compactação e alta porosidade.

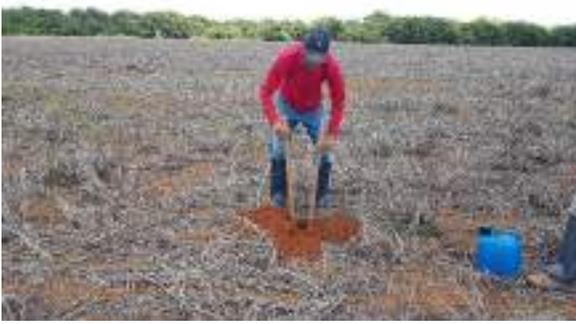
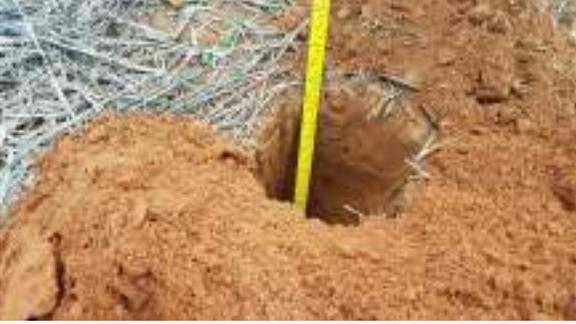
365	0806989/8509657 Faixa de servidão na margem direita do novo traçado rodovia. Área de plantio rotativo, vegetação atual lavoura de soja.	0-10 cm: 3-2-2. Sedimento areno argiloso de cor amarronzada. 10-130 cm: 3-5-2. Sedimento areno argiloso de cor alaranjada, as camadas apresentam fina granulometria e textura áspera.). O solo apresenta média/baixa compactação e alta porosidade.

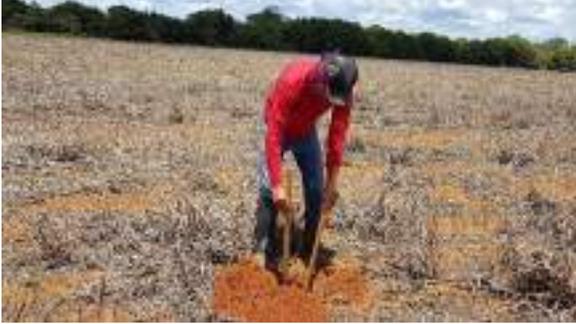
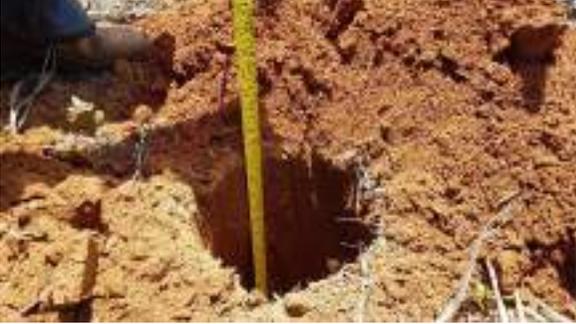
366	0806941/8509672 Faixa de servidão na margem direita do novo traçado rodovia. Área de plantio rotativo, vegetação atual lavoura de soja.	0-10 cm: 3-2-2. Sedimento areno argiloso de cor amarronzada. 10-130 cm: 3-5-2. Sedimento areno argiloso de cor alaranjada, as camadas apresentam fina granulometria e textura áspera.). O solo apresenta média/baixa compactação e alta porosidade.

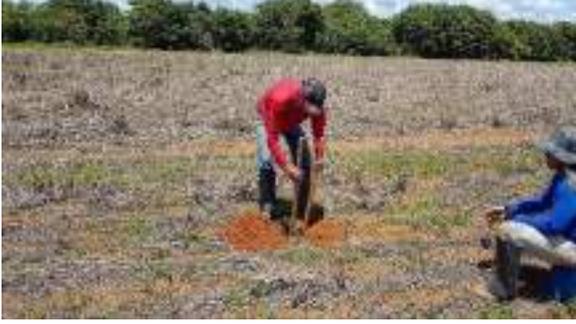
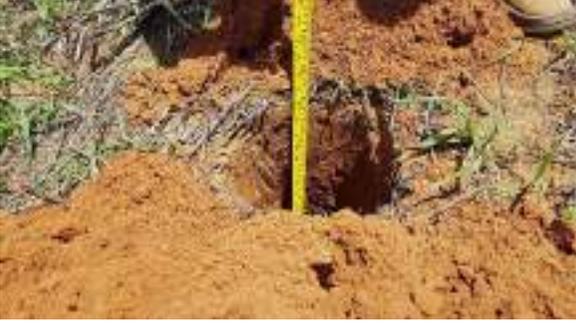
367	0806894/8509686 Faixa de servidão na margem direita do novo traçado rodovia. Área de plantio rotativo, vegetação atual lavoura de soja.	0-10 cm: 3-2-2. Sedimento areno argiloso de cor amarronzada. 10-130 cm: 3-5-2. Sedimento areno argiloso de cor alaranjada, as camadas apresentam fina granulometria e textura áspera.). O solo apresenta média/baixa compactação e alta porosidade.

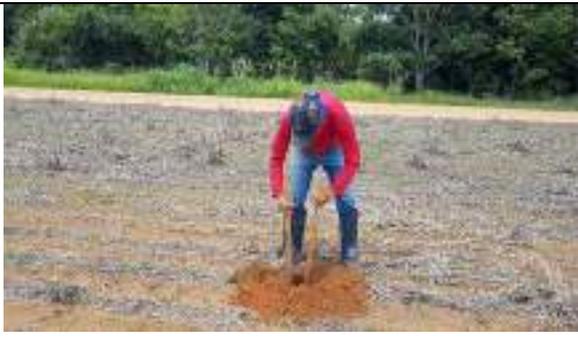
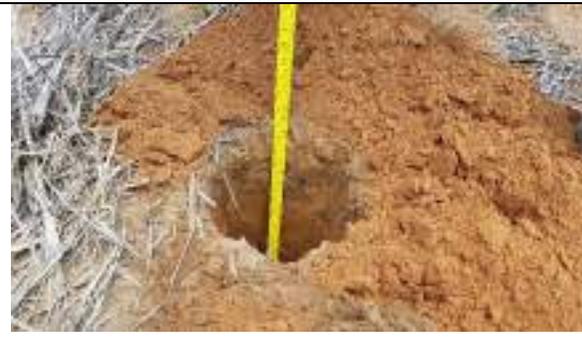
368	0806845/8509701 Faixa de servidão na margem direita do novo traçado rodovia. Área de plantio rotativo, vegetação atual lavoura de soja.	0-10 cm: 3-2-2. Sedimento areno argiloso de cor amarronzada. 10-130 cm: 3-3-2. Sedimento areno argiloso de cor amarelada, as camadas apresentam fina granulometria e textura áspera.). O solo apresenta média/baixa compactação e alta porosidade.

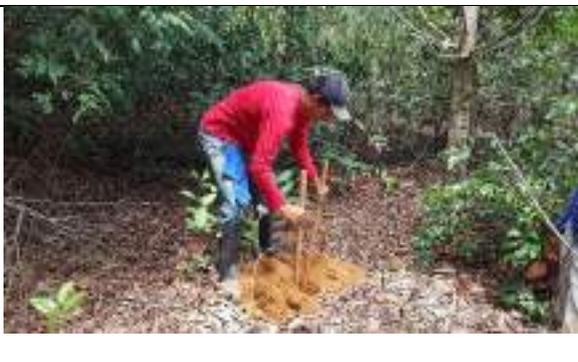
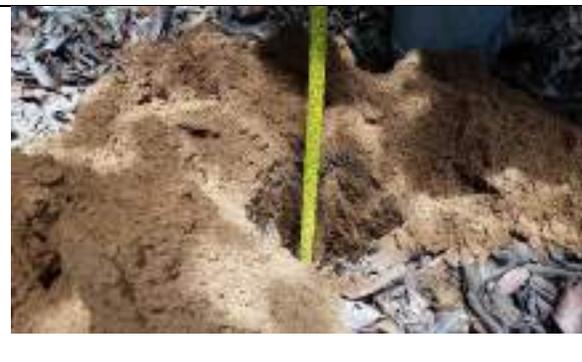
369	0806799/8509709 Faixa de servidão na margem direita do novo traçado rodovia. Antiga área de plantio, vegetação atual capoeira em fase de regeneração.	0-130 cm: 2-3-2. Sedimento arenoso de cor amarelada, a camada apresenta fina granulometria e textura áspera.). O solo apresenta média/baixa compactação e alta porosidade.

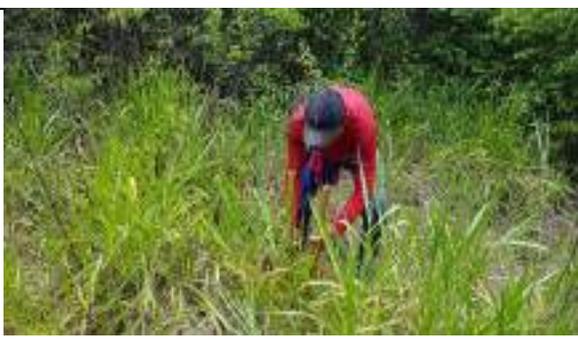
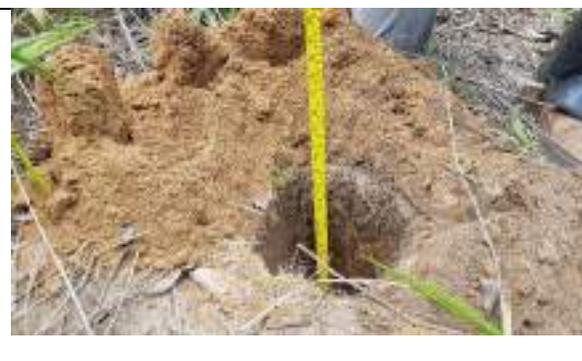
370	0806746/8509729 Faixa de servidão na margem direita do novo traçado rodovia. Antiga área de plantio, vegetação atual capoeira em fase de regeneração.	0-20 cm: 2-4-2. Sedimento arenoso de cor acinzentada. 20-130 cm: 2-3-2. Sedimento arenoso de cor amarelada, as camadas apresentam fina granulometria e textura áspera.). O solo apresenta média/baixa compactação e alta porosidade.

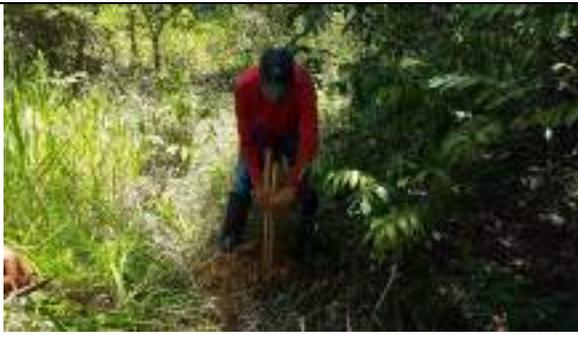
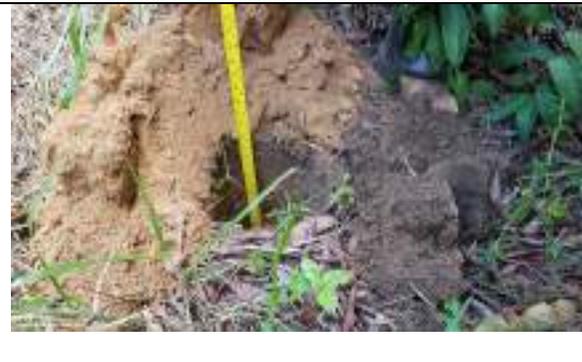
371	0806704/8509746 Faixa de servidão na margem direita do novo traçado rodovia. Antiga área de plantio, vegetação atual capoeira em fase de regeneração.	0-20 cm: 2-4-2. Sedimento arenoso de cor acinzentada. 20-130 cm: 2-3-2. Sedimento arenoso de cor amarelada, as camadas apresentam fina granulometria e textura áspera.). O solo apresenta média/baixa compactação e alta porosidade.

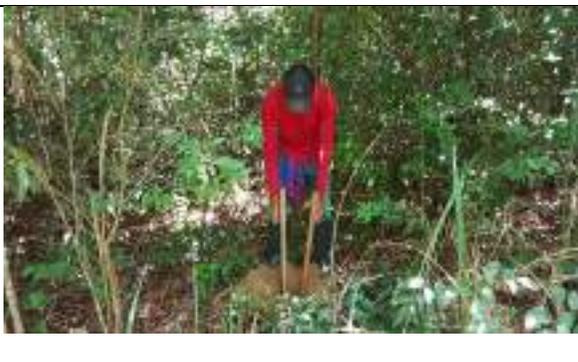
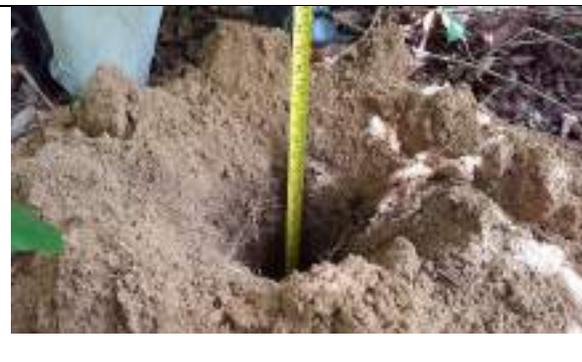
372	0806648/8509754 Faixa de servidão na margem direita do novo traçado rodovia. Antiga área de plantio, vegetação atual capoeira em fase de regeneração.	0-130 cm: 2-3-2. Sedimento arenoso de cor amarelada, a camada apresenta fina granulometria e textura áspera.). O solo apresenta média/baixa compactação e alta porosidade.

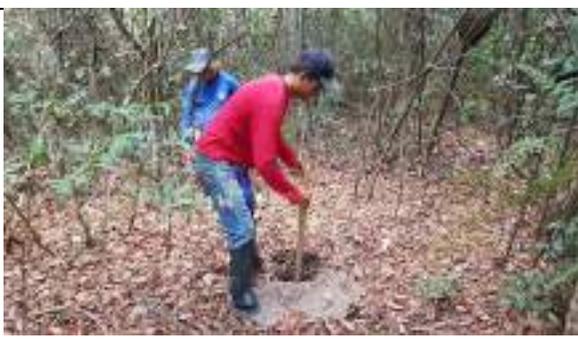
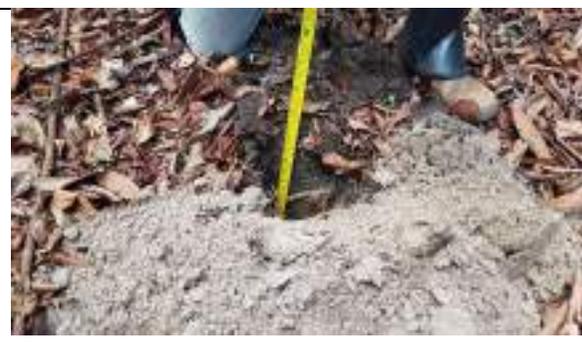
373	0806600/8509771 Faixa de servidão na margem direita do novo traçado rodovia. Antiga área de plantio, vegetação atual capoeira em fase de regeneração.	0-10 cm: 2-2-2. Sedimento arenoso de cor amarronzada. 10-130 cm: 2-4-2. Sedimento arenoso de cor acinzentada, as camadas apresentam fina granulometria e textura áspera.). O solo apresenta média/baixa compactação e alta porosidade.

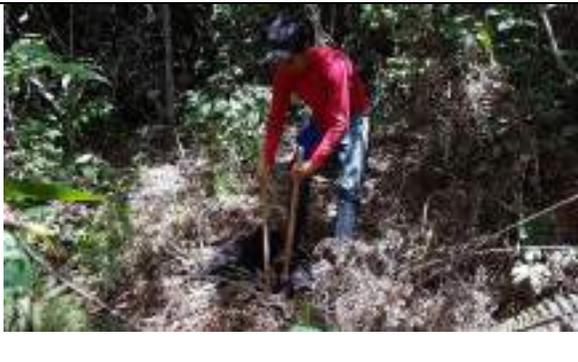
374	<p><b>0806564/850979</b>  Faixa de servidão na margem direita do novo traçado. Antiga área de plantio, vegetação capoeira fase de regeneração. Margem direita do Rio Jatobá.</p>	<p>0-130 cm: 1-6-1. (Terra preta)  Sedimento argiloso de cor preta, a camada apresenta granulometria siltosa. O solo apresenta média/baixa compactação e media porosidade.</p>

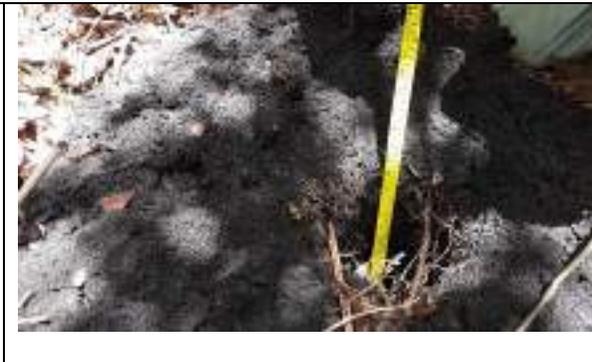
375	<p><b>0806524/8509808</b>  Faixa de servidão na margem direita do novo traçado. Antiga área de plantio, vegetação capoeira fase de regeneração. Margem direita do Rio Jatobá.</p>	<p>0-100 cm: 1-6-1. (Terra preta) sedimento argiloso de cor preta, a camada apresenta granulometria siltosa.  100-130 cm: 1-6-1. Sedimento argiloso de cor esbranquiçada, a camada apresenta granulometria siltosa. O solo apresenta média/baixa compactação e media porosidade.</p>

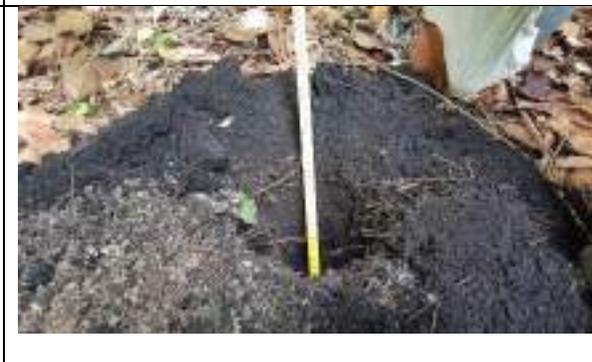
376	<p><b>0806459/8509818</b>  Faixa de servidão na margem direita do novo traçado. Antiga área de plantio, vegetação capoeira fase de regeneração. Margem direita do Rio Jatobá.</p>	<p>0-130 cm: 1-6-1. (Terra preta)  Sedimento argiloso de cor preta, a camada apresenta granulometria siltosa. O solo apresenta média/baixa compactação e media porosidade.</p>

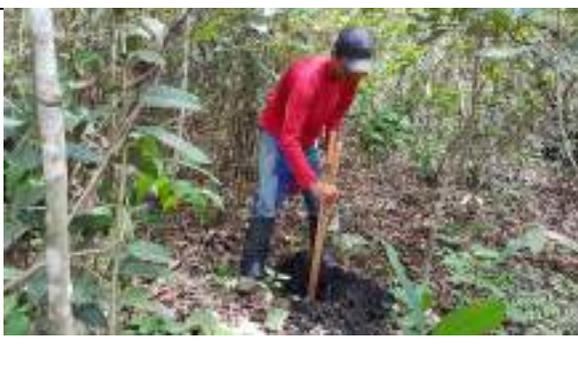
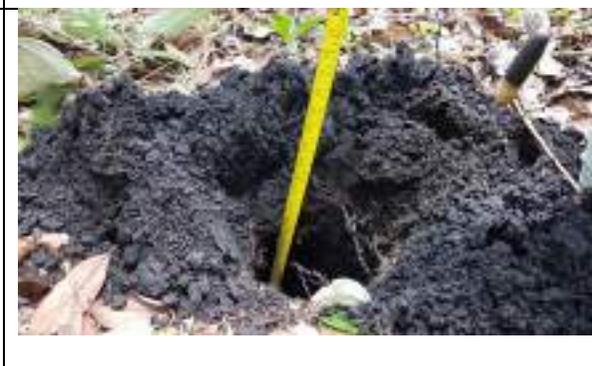
377	0806409/8509828 Faixa de servidão na margem direita do novo traçado. Antiga área de plantio, vegetação capoeira fase de regeneração. Margem direita do Rio Jatobá.	0-130 cm: 2-3-2. Sedimento arenoso de cor amarelada, a camada apresenta fina granulometria e textura áspera.). O solo apresenta média/baixa compactação e alta porosidade.

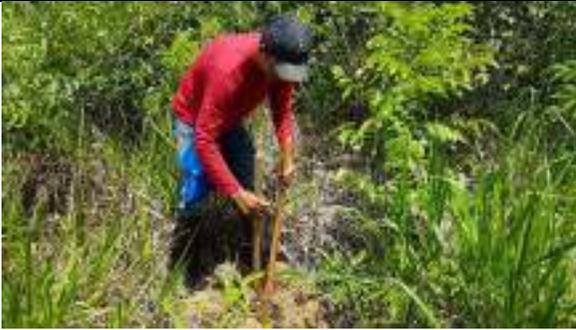
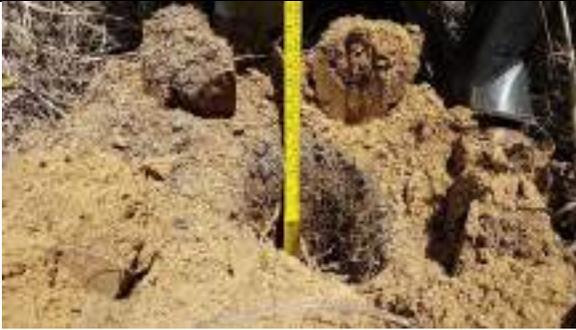
378	Faixa de servidão na margem direita do novo traçado. Antiga área de plantio, vegetação capoeira fase de regeneração. Margem direita do Rio Jatobá.	0-130 cm: 2-3-2. Sedimento arenoso de cor amarelada, a camada apresenta fina granulometria e textura áspera.). O solo apresenta média/baixa compactação e alta porosidade.

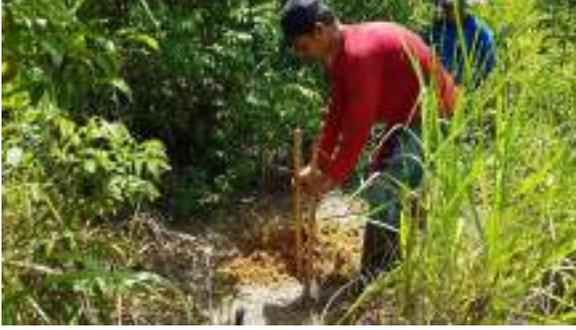
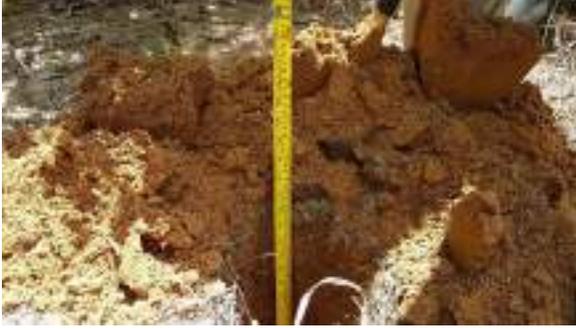
379	0806313/8509864 Faixa de servidão na margem direita do novo traçado. Antiga área de plantio, vegetação capoeira fase de regeneração. Margem direita do Rio Jatobá.	0-130 cm: 2-3-2. Sedimento arenoso de cor amarelada, a camada apresenta fina granulometria e textura áspera.). O solo apresenta média/baixa compactação e alta porosidade.

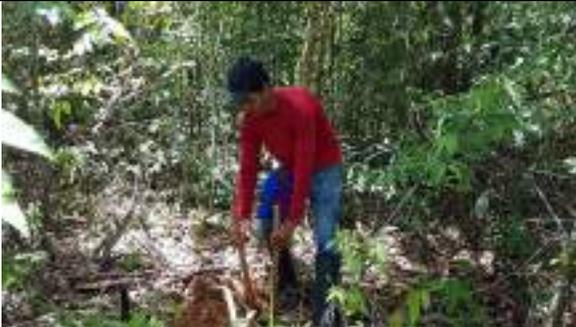
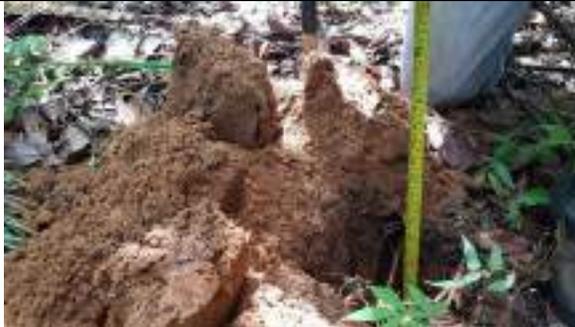
380	0806261/8509840 Faixa de servidão na margem direita do novo traçado. Antiga área de plantio, vegetação capoeira fase de regeneração. Margem direita do Rio Jatobá.	0-130 cm: 2-3-2. Sedimento arenoso de cor amarelada, a camada apresenta fina granulometria e textura áspera.). O solo apresenta média/baixa compactação e alta porosidade.
