**INSTITUTO BRASILEIRO DO MEIO AMBIENTE E DOS RECURSOS NATURAIS RENOVÁVEIS**  
**COORDENAÇÃO DE LICENCIAMENTO AMBIENTAL DE TRANSPORTES**  
SCEN Trecho 2 - Ed. Sede do IBAMA - Bloco B - Sub-Solo, - Brasília - CEP 70818-900

**Parecer Técnico nº 107/2023-Cotra/CGLin/Dilic**

Assunto/Resumo: **Licenciamento ambiental das rodovias BR-230/PA e BR-422/PA - Ponte sobre o rio Xingu na BR-230/PA - Processo DNIT nº 50600.501105/2017-47.**

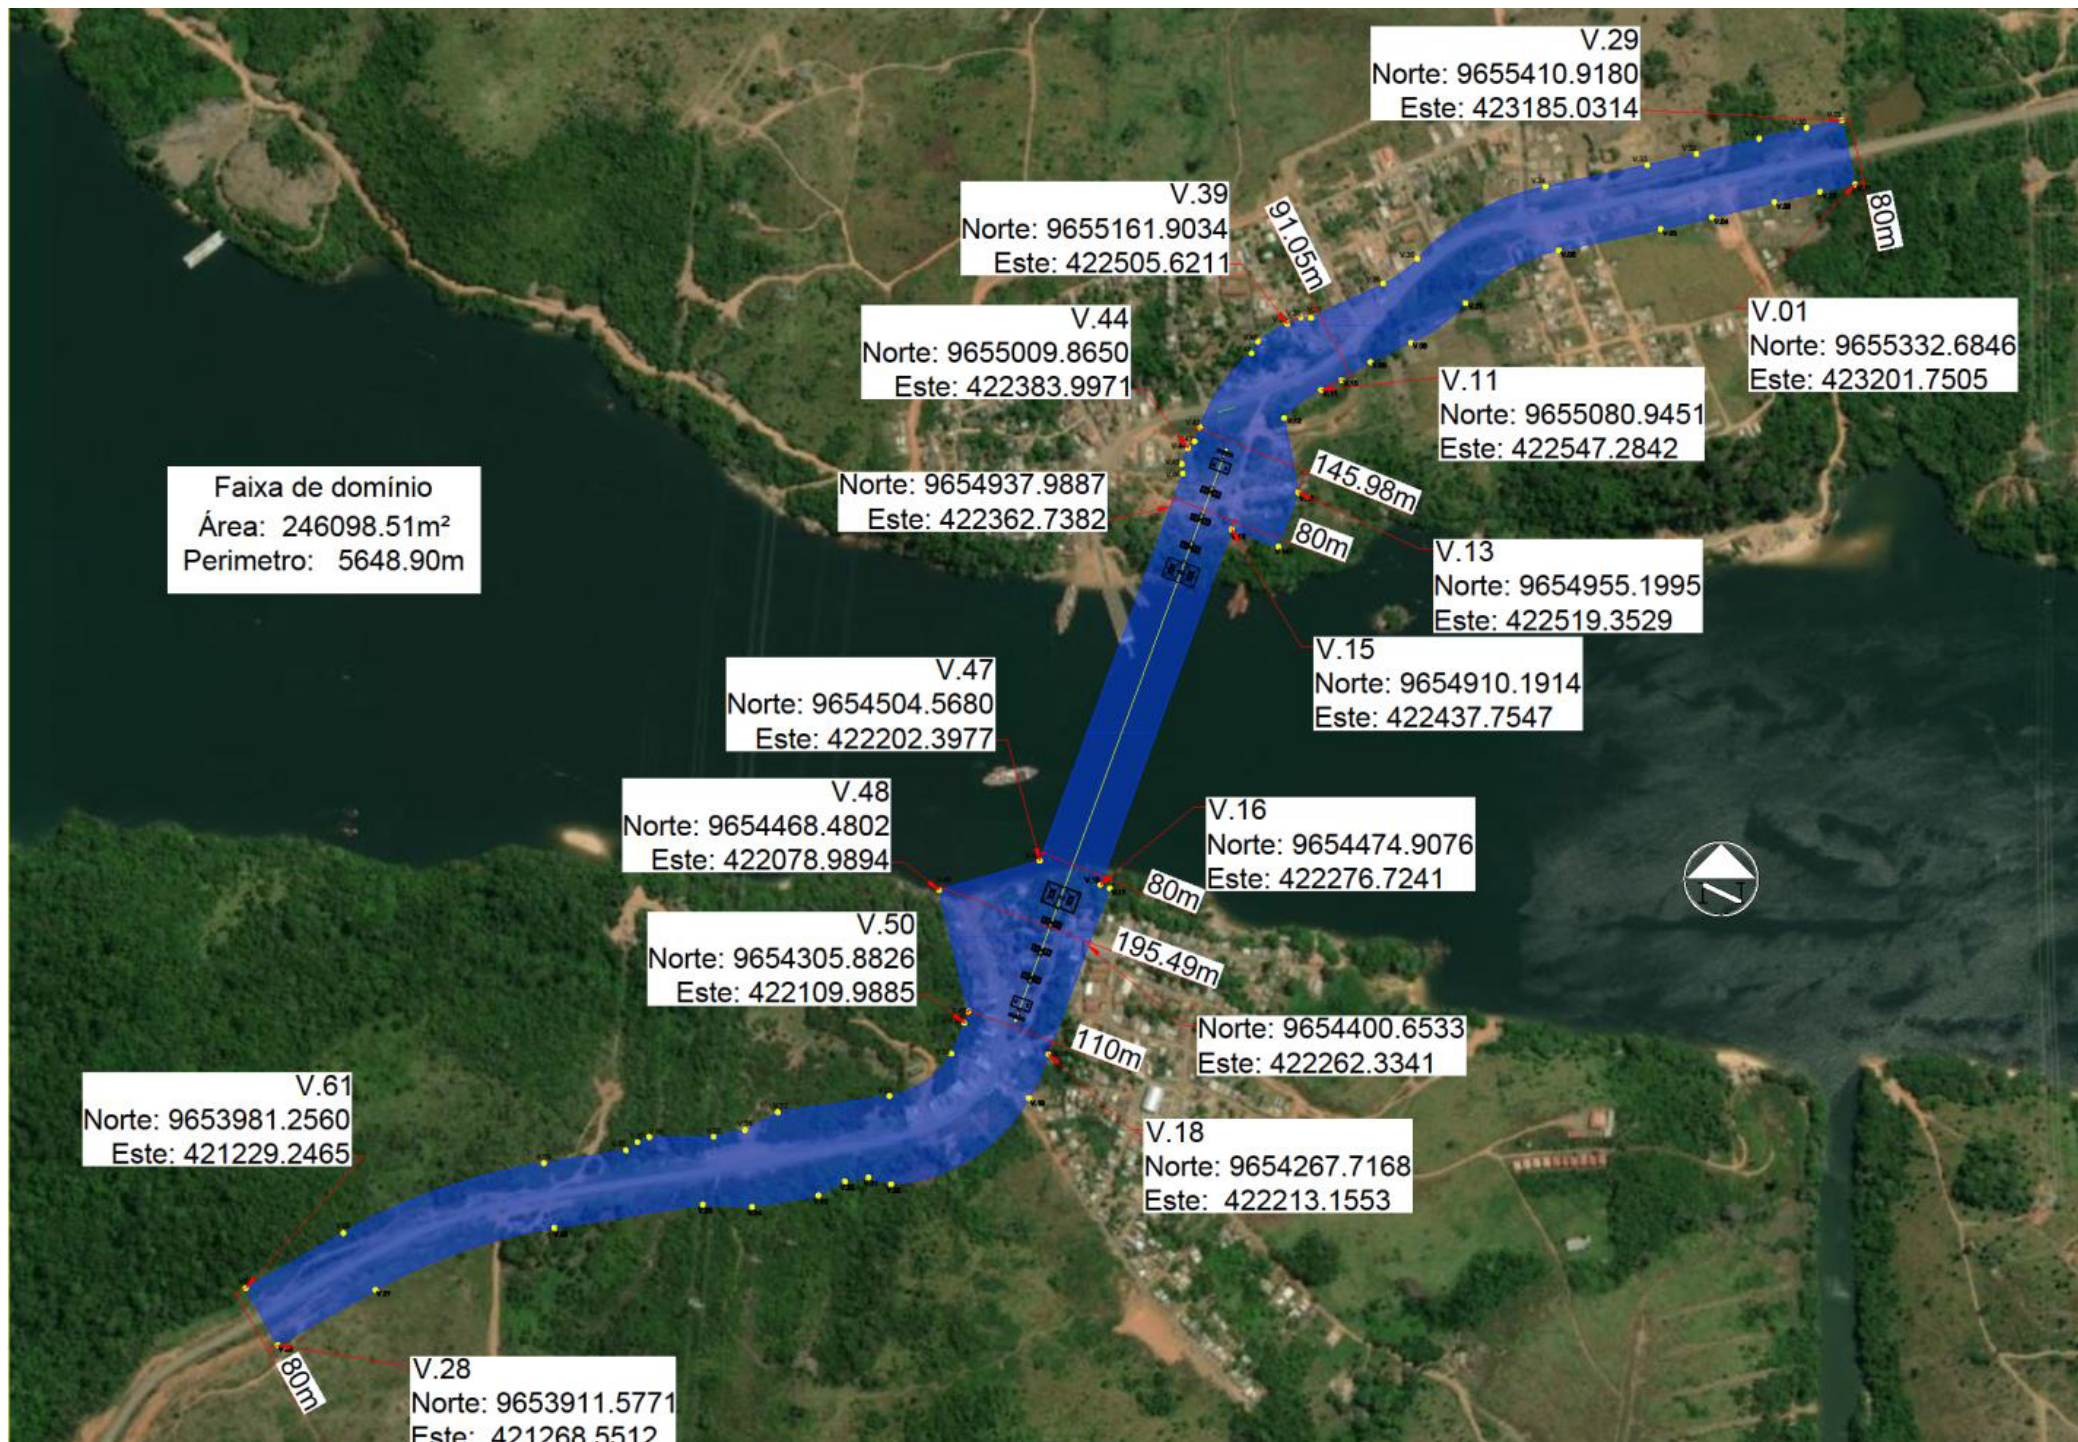
Conforme citado no item acima na figura 1 pode ser observado o mapa de delimitação da Área Total de Influência da implantação da ponte sobre o rio Xingu.

Os acessos à ponte não é objeto do contrato do Consórcio Construbase / Cidade, porém estão representados na imagem porque o canteiro de obras do Consórcio será instalado na faixa de domínio do acesso.

Figura 1 – delimitação da área total de influência (Fonte: página 15, Volume Único – Atendimento as Condicionantes ITEM 2.7 LI 1336/2020 Ponte Sobre o Rio Xingu - SEI 15232963)

7. Com as informações acima verificamos identificamos que a área de influência estipulada pelo Estudo é insuficiente para mensurar o alcance e a magnitude dos impactos diretos e indiretos da obra da ponte e de seus acessos. Devendo assim aplicar critérios à delimitação da área que possibilitem avaliar e mensurar os impactos ambientais decorrentes deste empreendimento. Observando que não é possível desvincular a obra da ponte do rio Xingu das obras dos seus acessos, como sugere o documento.

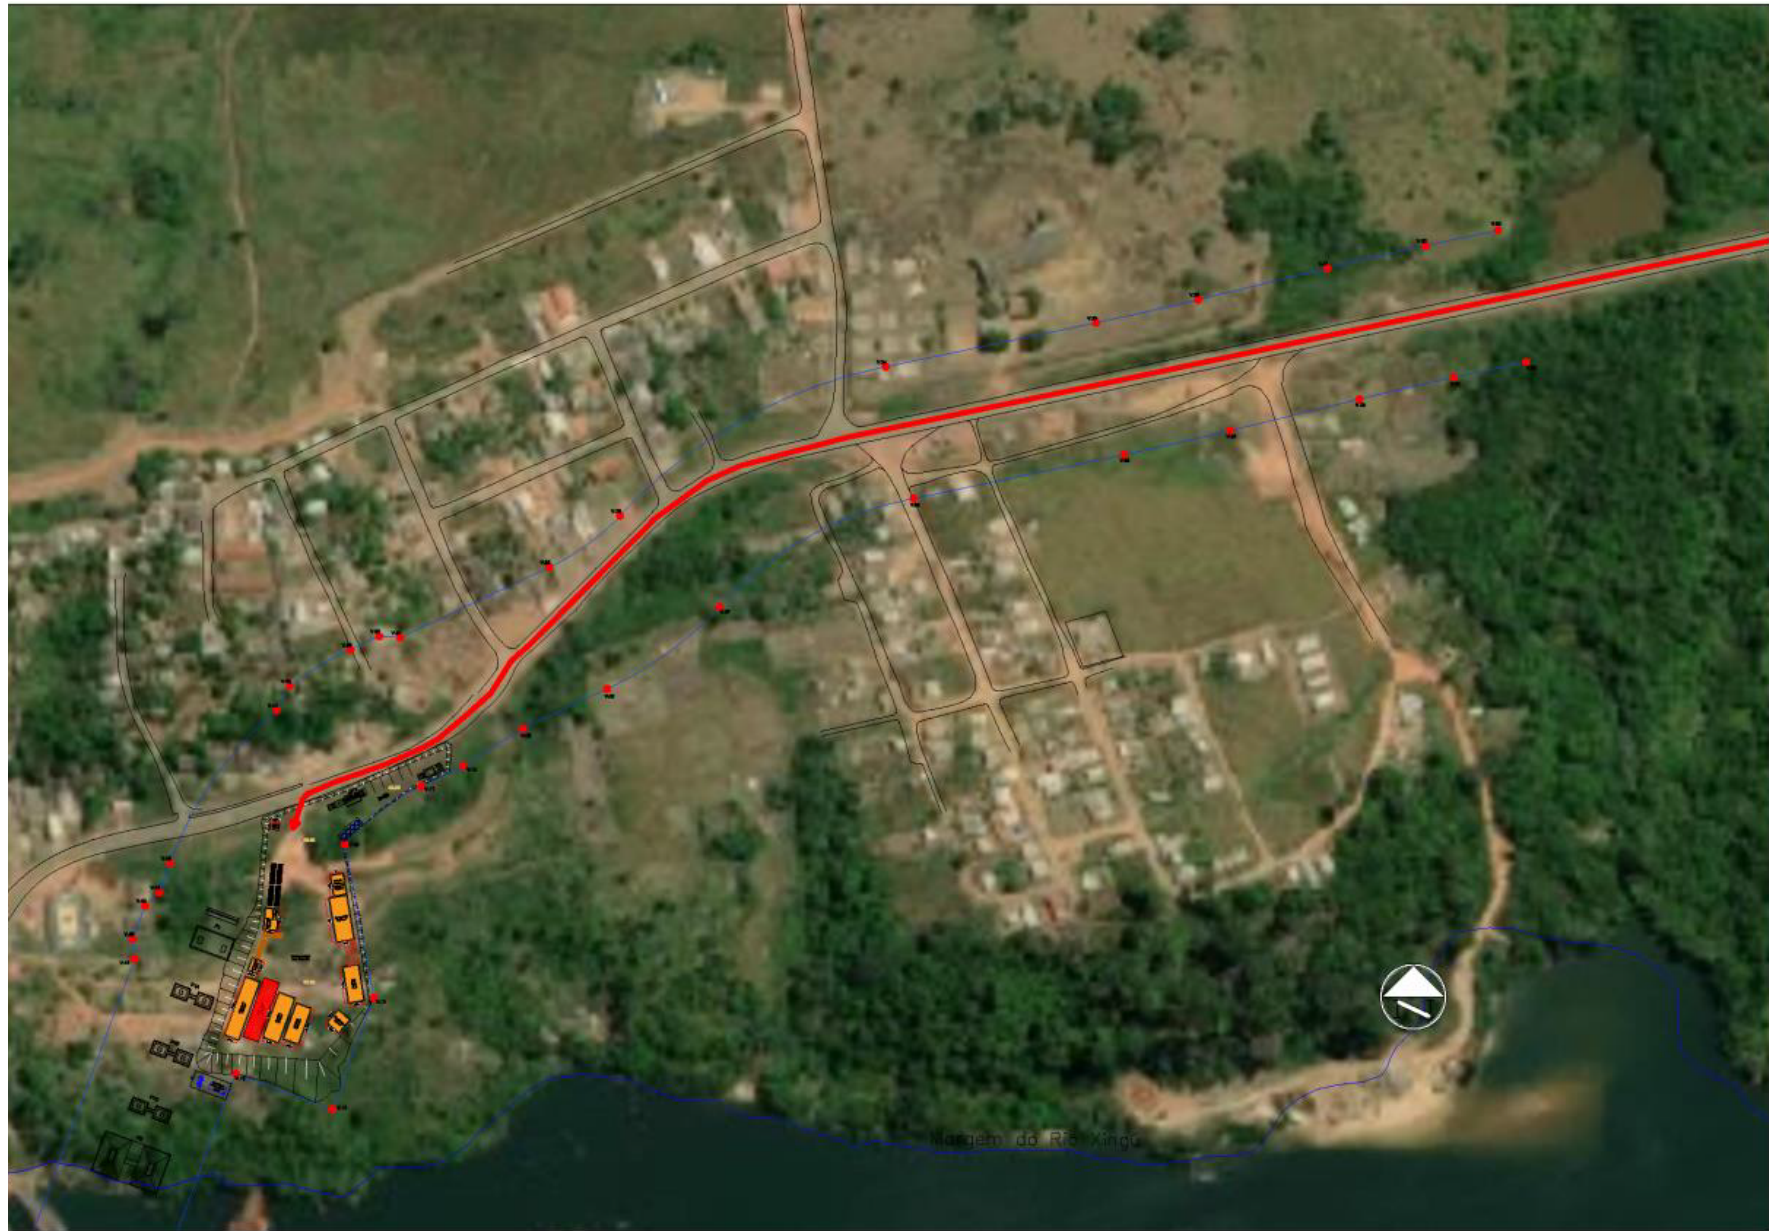
## Acesso do Canteiro de Obras da ponte do rio Xingu

58. Abaixo temos o croqui de acesso ao canteiro de obras do lado de Anapu/PA.

Fonte: página 24, Volume Único – Atendimento as Condicionantes ITEM 2.7 LI 1336/2020 Ponte Sobre o Rio Xingu (SEI 15232963)

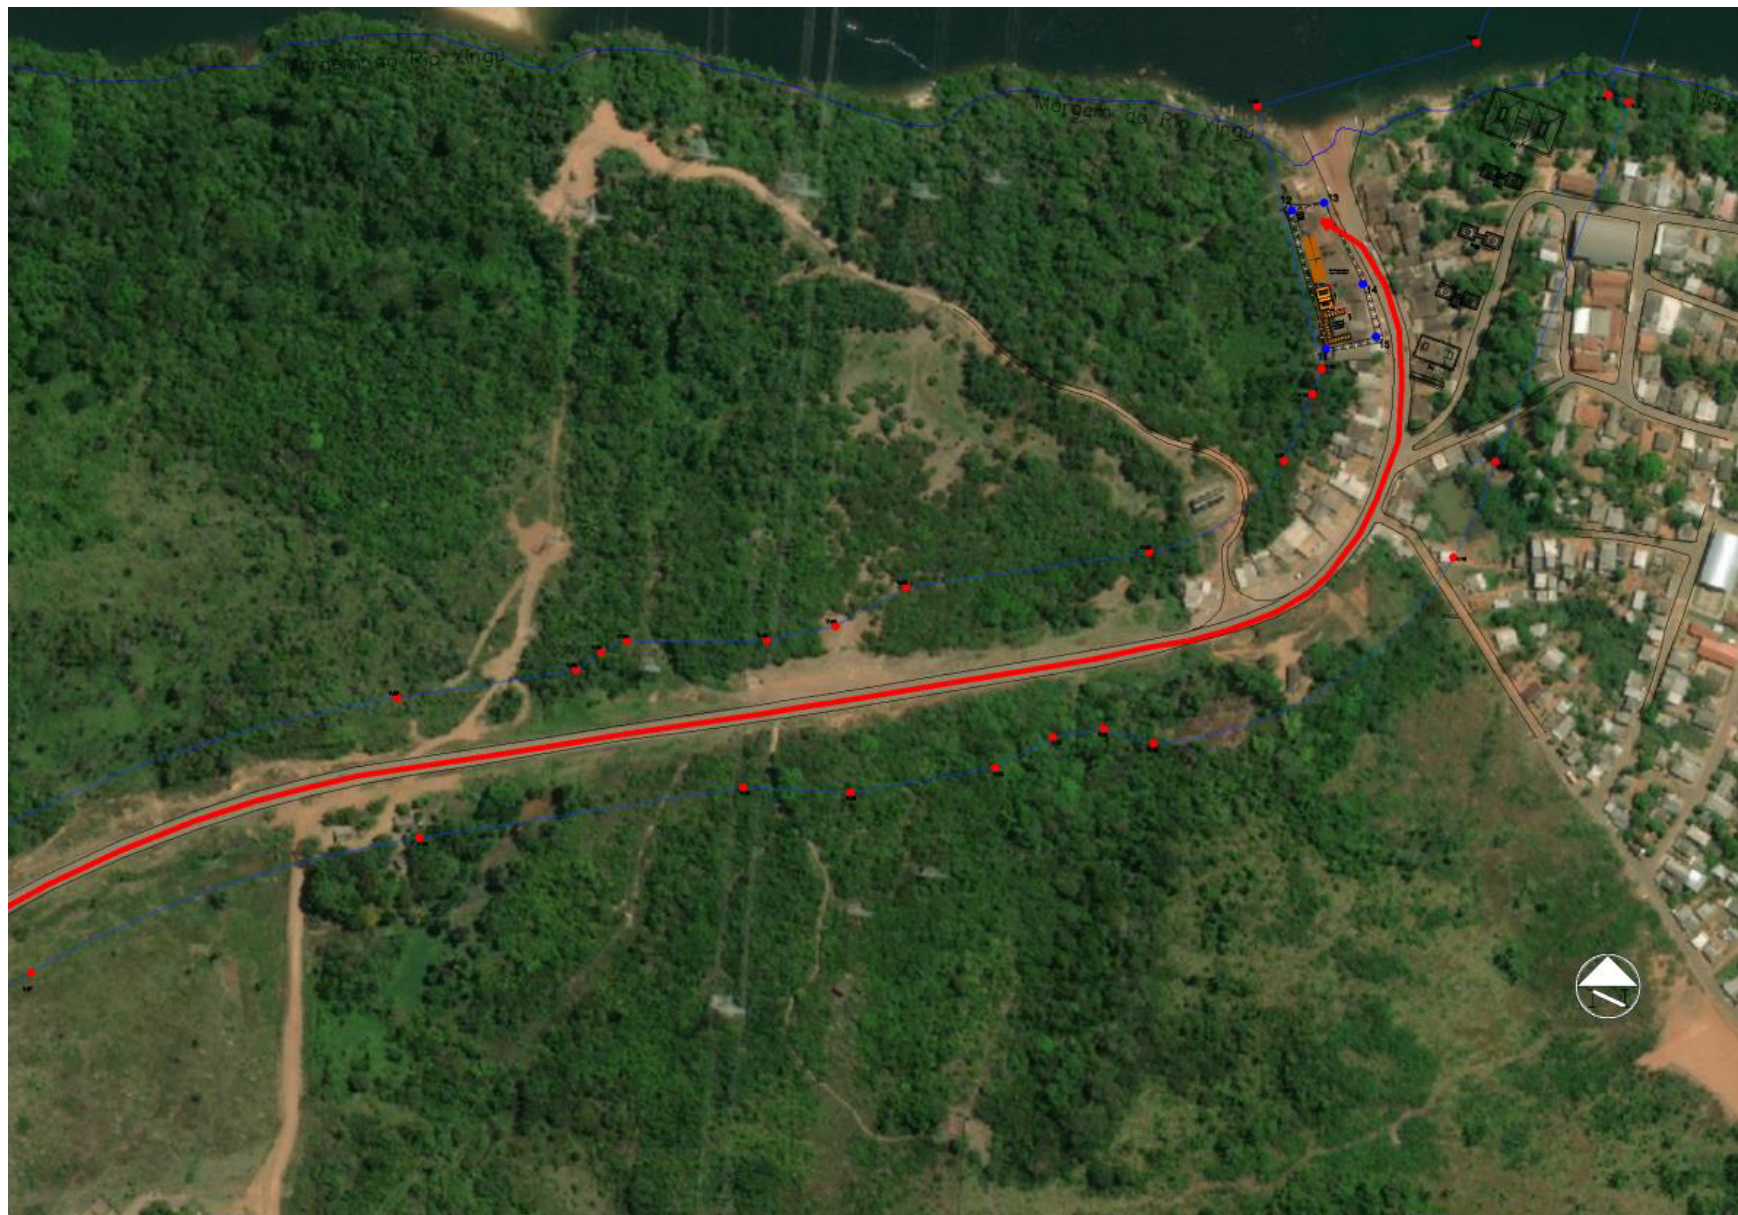
62. Na figura abaixo temos a imagem de satélite do local de acesso para a da frente serviço que será montada na margem esquerda do Rio Xingu (Belo Monte II).
