MINISTÉRIO DO MEIO AMBIENTE E MUDANÇA DO CLIMA  
INSTITUTO BRASILEIRO DO MEIO AMBIENTE E DOS RECURSOS NATURAIS RENOVÁVEIS  
Coordenação de Licenciamento Ambiental de Transportes

**Assunto: Relatório de vistoria técnica realizada na Rodovia MT-322 - Processo Administrativo 02001.000412/2023-60.**

Este documento visa relatar as atividades e impressões coletadas durante a vistoria técnica, realizada entre os dias 24 e 28 de junho de 2024, na rodovia MT-322, entre os municípios de Peixoto de Azevedo/MT e Bom Jesus do Araguaia/MT. A vistoria teve por objetivo realizar o acompanhamento das frentes de obras de implantação e pavimentação asfáltica da rodovia e verificar os passivos ambientais existentes.

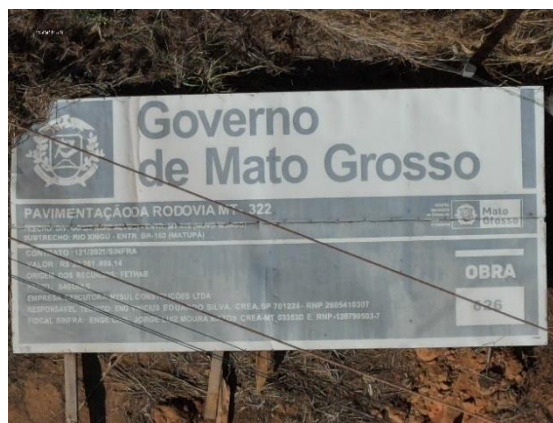
No km 653,37, no Perímetro Urbano (P.U.) do distrito de União do Norte, no município de Peixoto de Azevedo/MT, em que se inicia o trecho em obras, observou-se uma placa com informações referente à execução das obras de pavimentação da rodovia, que se encontrava caída na margem da rodovia (Figuras 2 e 3). Este ponto é também o início do trecho rodoviário apresentado ao IBAMA, em anexo à FCA nº 64452525.

**Figura 3.** Foto aérea da placa caída, referente às obras de pavimentação da rodovia MT-322.

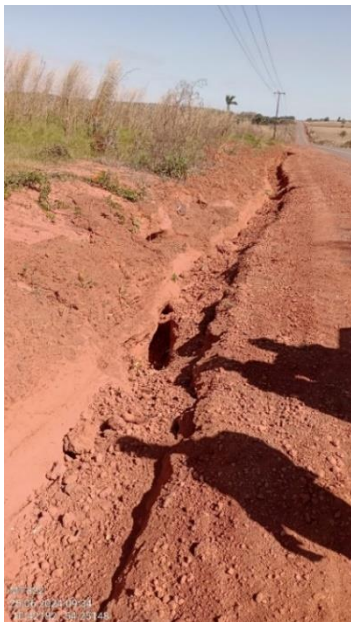
Em parte do segmento rodoviário pavimentado foi realizada a escavação de valas para a instalação de sistema de drenagem nas margens da rodovia. No entanto, os dispositivos de drenagem ainda não haviam sido implantados, o que estava causando a formação de sulcos erosivos nestas valas, tendo em vista que formam um caminho preferencial para o escoamento da água superficial (Figura 8).

**Figura 8.** Vala escavada para instalação de sistema de drenagem na margem da rodovia.

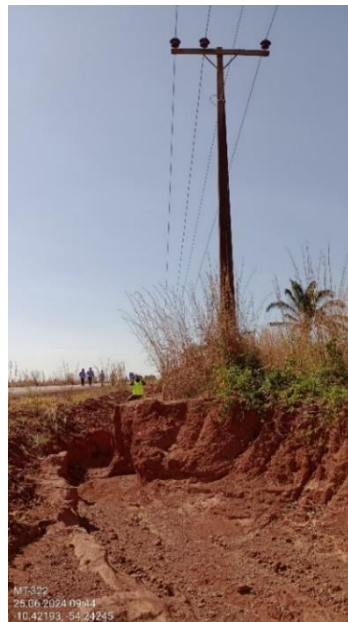
Os processos erosivos estavam afetando a base de sustentação de vários postes de transmissão de energia elétrica que margeavam o empreendimento (Figura 9). Em casos mais graves, constatou-se a inclinação de alguns destes postes, colocando em risco a segurança

dos usuários da rodovia e o abastecimento das comunidades que dependem deste fornecimento.

**Figura 9.** Processo erosivo próximo à linha de transmissão.

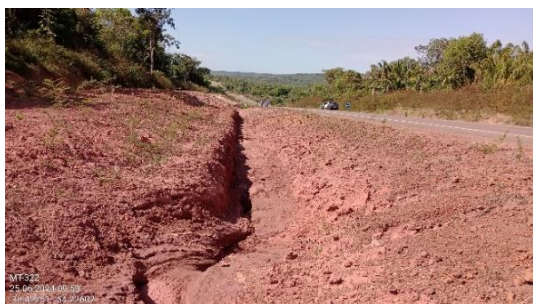
Próximo ao Km 637, identificou-se vala escavada para futura instalação de sistema de drenagem, na margem da rodovia (Figura 10). O talude de corte neste local encontrava-se sem proteção vegetal (Figura 11). Em determinado ponto, constatou-se um afloramento de água na vala escavada (Figura 12).

**Figura 10.** Vala aberta para sistema de drenagem ainda não instalado.

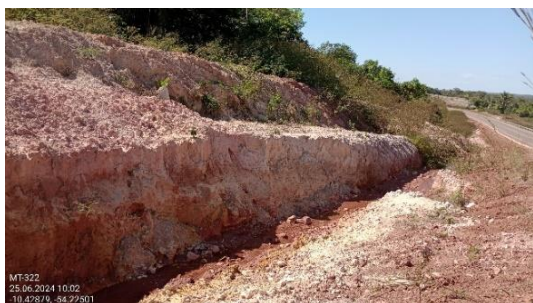
**Figura 11.** Talude de corte sem vegetação.

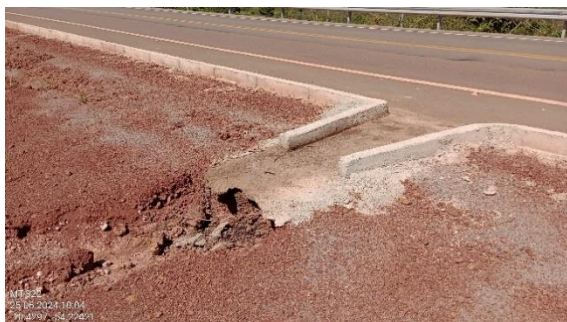
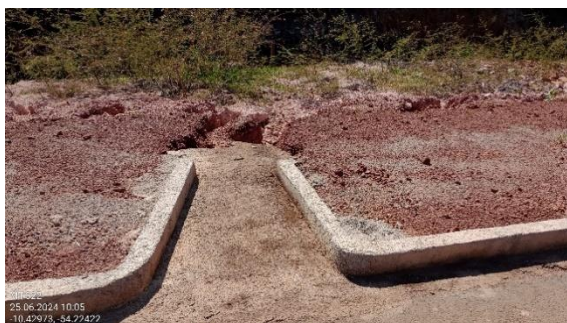
A jusante deste ponto, identificou-se dispositivos de drenagem com avarias, sem dissipadores de energia, causando erosão do solo abaixo (Figuras 13 a 14). Nas proximidades identificou-se outros pontos, na margem da rodovia, com formação de sulcos erosivos (Figuras 15 e 16).

**Figura 13.** Erosão abaixo de dispositivos de drenagem com avarias.

**Figura 14.** Erosão abaixo de dispositivos de drenagem com avarias.

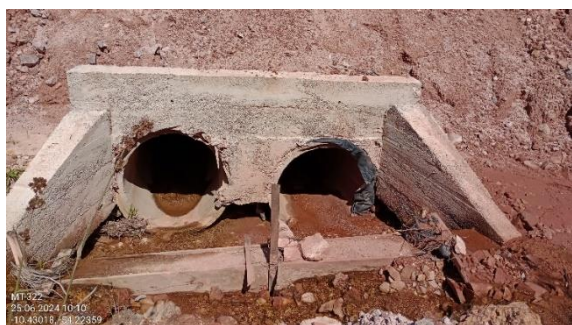
A água que escoar na vala escavada é direcionada até um corpo hídrico, onde há um Bueiro Duplo Tubular de Concreto (BDTC), com avarias em sua estrutura (Figuras 17 a 19). Observou-se acúmulo de sedimentos no interior do bueiro e assoreamento do curso d'água, em função do carregamento de sedimentos, agravado pela ausência do sistema de drenagem, por dispositivos de drenagem inadequados e pela ausência de vegetação nos taludes a montante, conforme observado nos pontos descritos acima.

**Figura 18.** Estrutura do BDTC com avarias e acúmulo de sedimentos.

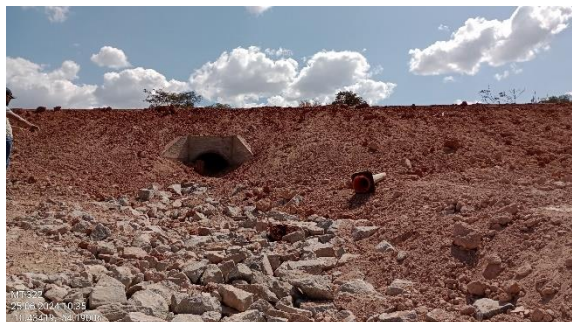
Próximo ao Km 641, foi constatada a execução de uma obra para correção de Obra de Arte Corrente (OAC) (Figura 22). O Bueiro Simples Tubular de Concreto (BSTC) instalado no local encontrava-se quase todo obstruído por sedimentos em ambas as extremidades (Figuras 23 e 24). A jusante do BSTC foi realizada a aplicação de rachão para contenção de processos erosivos. O talude de aterro encontrava-se sem vegetação e as canaletas de drenagem ainda não haviam sido implantadas.

**Figura 23.** Acúmulo de sedimentos na saída do BSTC e aplicação de rachão a jusante.

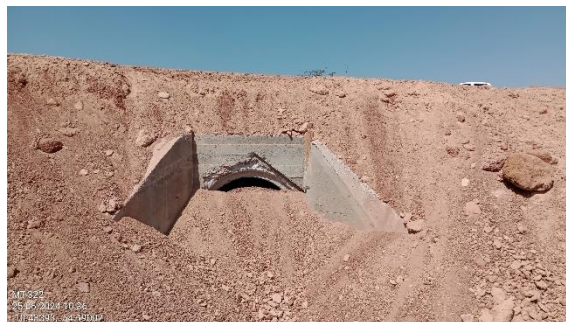
**Figura 24.** Acúmulo de sedimentos na entrada da OAC.

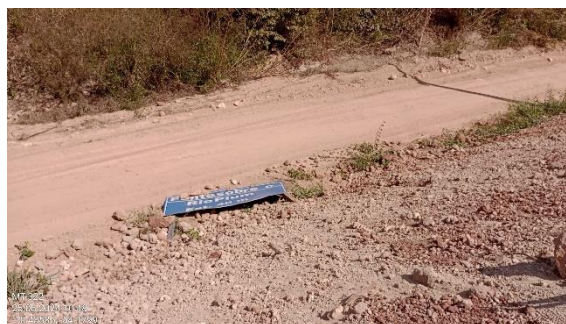
Próximo ao Km 643, há uma Obra de Arte Especial (OAE), denominada Ponte sobre o Rio Pium, com 40 metros de extensão (Figura 25). A placa que sinaliza esta ponte encontra-se caída na margem da rodovia (Figura 26). Os taludes do encabeçamento da OAE encontram-se sem proteção vegetal, podendo ocasionar o carreamento de sedimentos ao curso d'água (Figura 27).

**Figura 26.** Placa de identificação da Ponte caída na margem da rodovia.

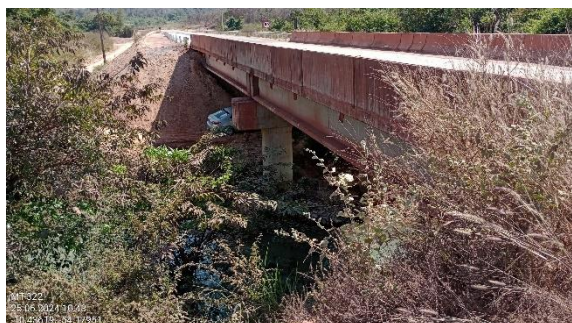
**Figura 27.** Talude do encabeçamento da Ponte sem proteção vegetal.

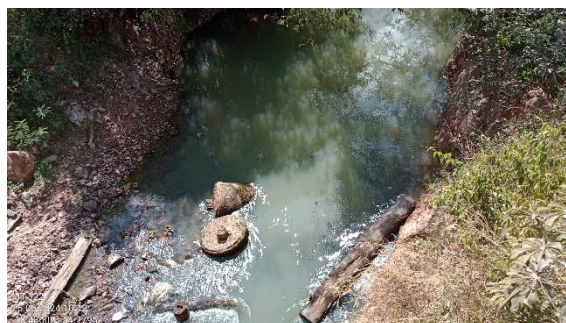
**Figura 28.** Resíduos de construção civil dispostos irregularmente no leito do curso hídrico, sob a OAE.

Sob a OAE, verificou-se a disposição inadequada de resíduos de construção civil, provenientes da antiga estrutura de travessia, no leito do curso d'água (Figura 28). Estes resíduos devem ser removidos e receber destinação adequada.

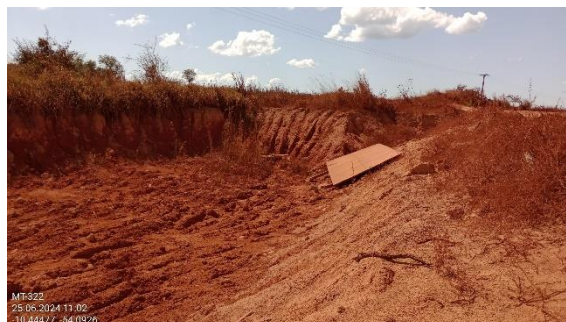
No final do segmento pavimentado, no km 613,37, identificou-se a abertura de uma cava, possivelmente utilizada como jazida para extração de material para as obras da rodovia. Em

seu interior encontrava-se uma placa caída, contendo as informações das obras de execução das obras pavimentação do segmento rodoviário (Figuras 29 a 32).

**Figura 32.** Interior da antiga jazida e placa caída.

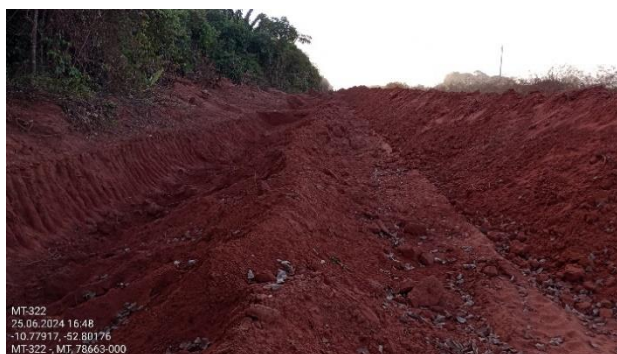
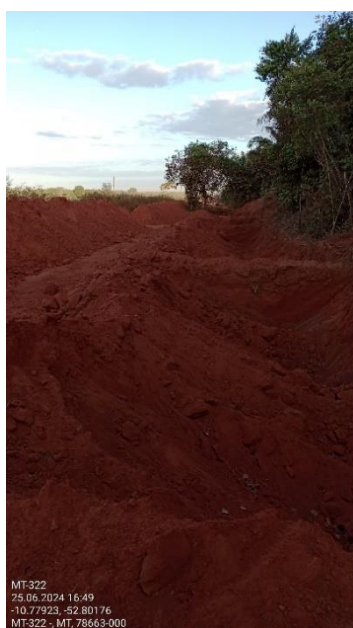
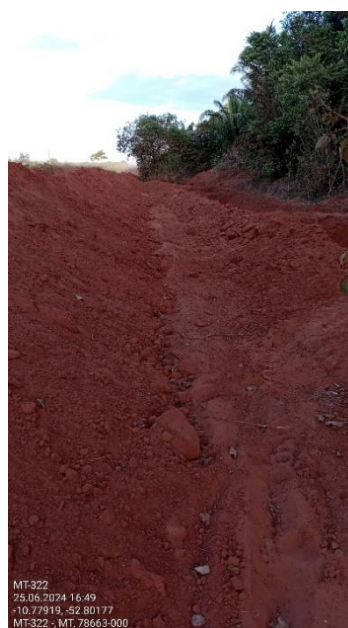
Após a travessia do Rio Xingu, observou-se a abertura de valas no lado direito da rodovia, abertas com a finalidade de direcionar o escoamento das águas pluviais fora do eixo rodoviário (Figuras 43 a 45).

**Figura 43.** Vala escavada na margem da rodovia não pavimentada.

**Figura 44.** Vala escavada na margem da rodovia não pavimentada.

**Figura 45.** Vala escavada na margem da rodovia não pavimentada.

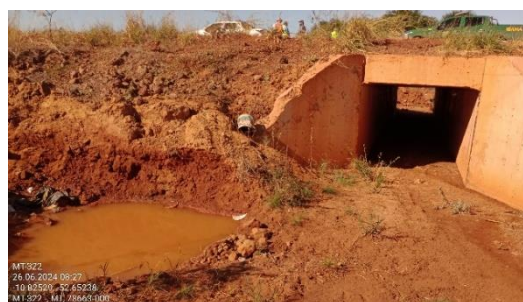
**Figura 52.** Acúmulo de água ao final da canaleta e disposição irregular de resíduos sólidos próximo ao BSCC.

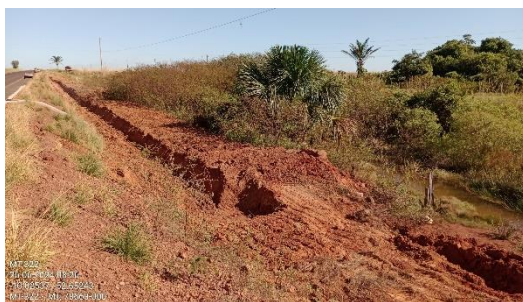
**Figura 53.** Vala escavada para sistema de drenagem em implantação.

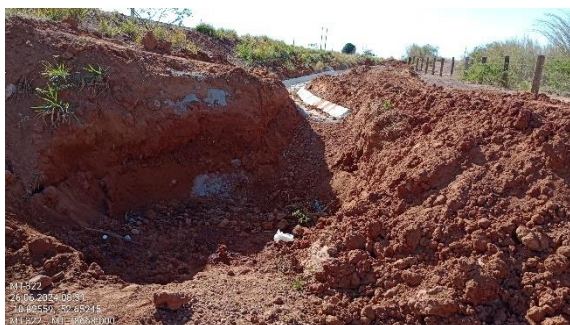
**Figura 54.** Sistema de drenagem em implantação.

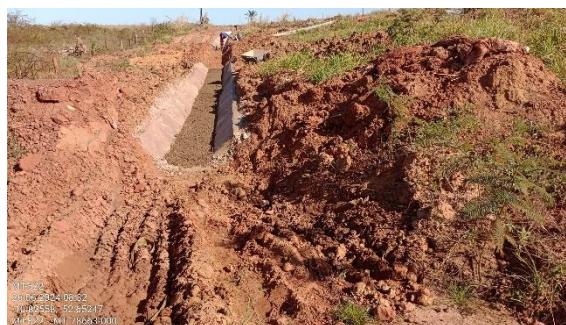
**Figura 55.** Sistema de drenagem em implantação.

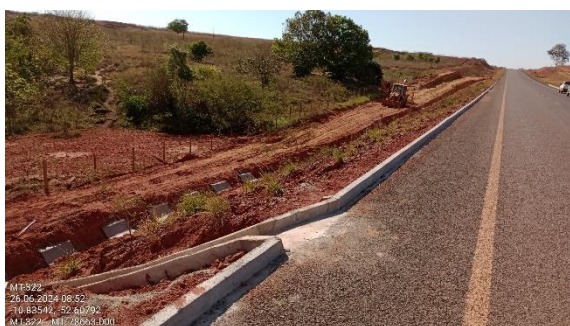
**Figura 56.** Obras de implantação do sistema de drenagem em execução.

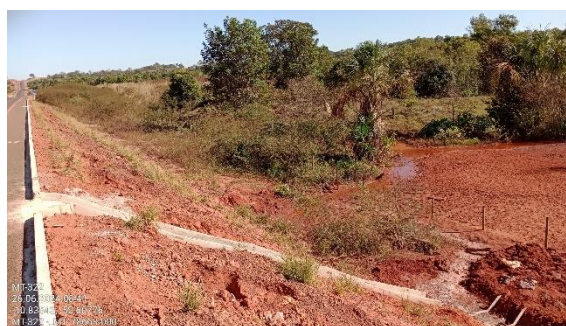
**Figura 57.** Sistema de drenagem em implantação próximo à curso d'água assoreado e sem APP.

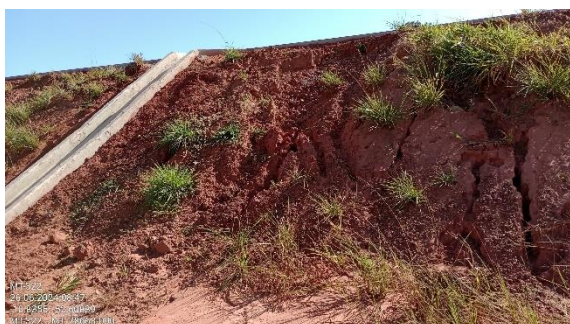
**Figura 60.** Formação de sulcos erosivos no corpo do talude.

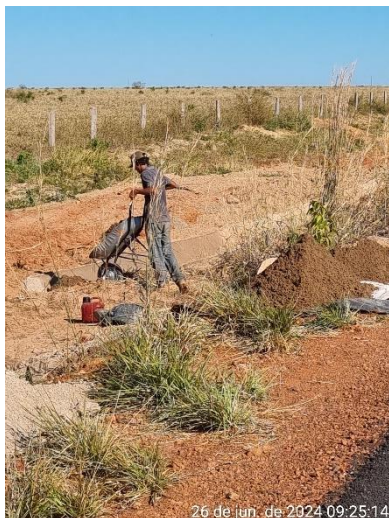
No que diz respeito a proteção do meio ambiente do trabalho, constatou-se, nesta frente de obra, trabalhadores sem Equipamentos de Proteção Individual (EPI). Além disso, notou-se a ausência de estruturas de proteção do sol (tendas) e de banheiros químicos que garantissem os trabalhadores nas frentes de obra (Figuras 66 a 71).

**Figura 66.** Trabalhador em frente de obra sem EPI.

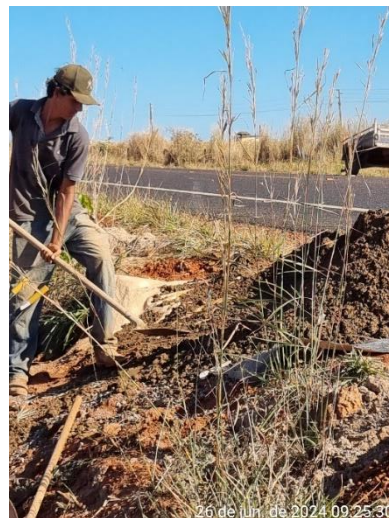
**Figura 67.** Trabalhador em frente de obra sem EPI.

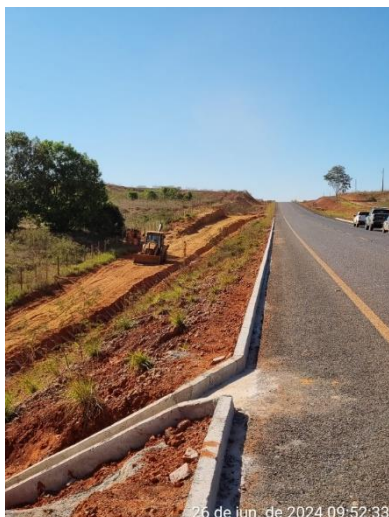
**Figura 68.** Frente de obra sem estruturas de banheiros químicos e tendas.

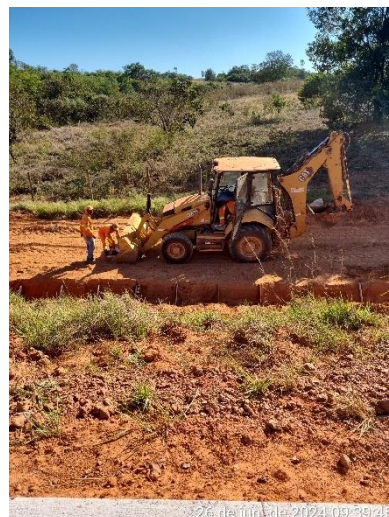
**Figura 69.** Trabalhadores em frente de obra.

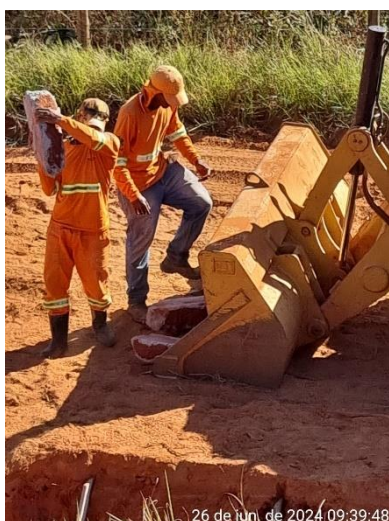
**Figura 70.** Trabalhadores em frente de obra.

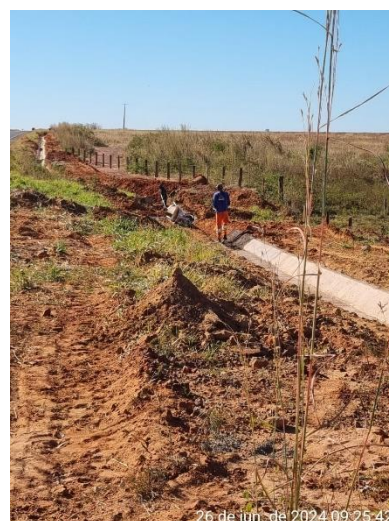
**Figura 71.** Trabalhadores em frente de obra.

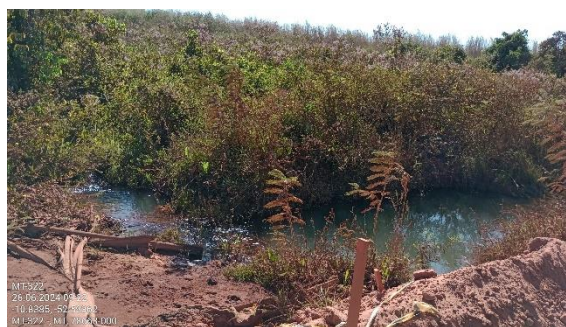
Ao longo deste trecho não pavimentado com obras em execução, foram identificados diversos pontos com Obras de Arte Corrente implantadas e em implantação. Em muitos casos, os corpos hídricos interceptados pela rodovia apresentavam sinais de assoreamento a jusante da rodovia (Figuras 80 a 97).

**Figura 81.** Corpo hídrico a jusante da rodovia.

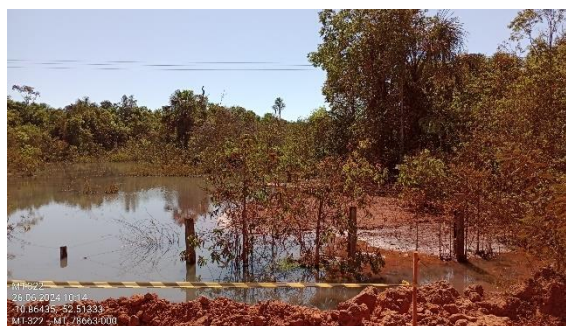
**Figura 83.** Corpo hídrico a jusante da rodovia.

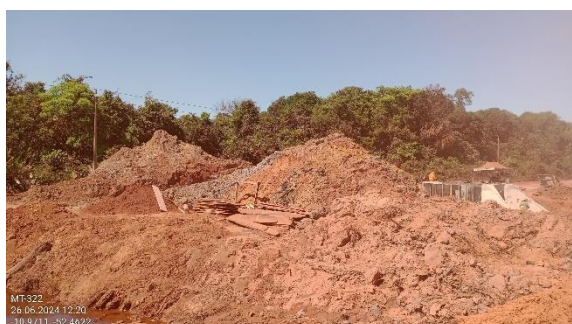
**Figura 88.** Disposição de resíduos em frente de obra.

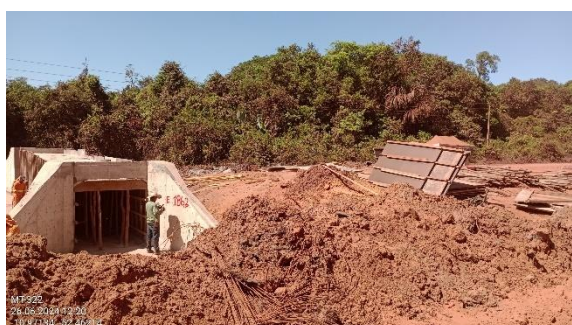
**Figura 90.** Obras de implantação BSCC e disposição de resíduos (à direita).

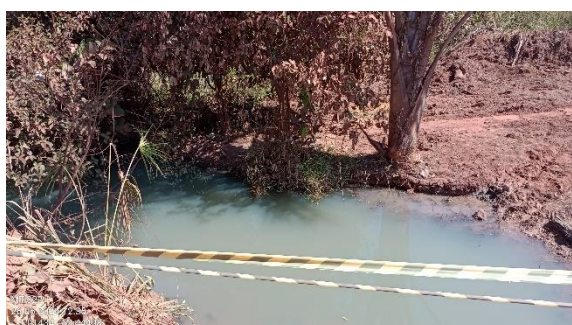
**Figura 96.** Curso hídrico próximo à frente de obra, a montante.

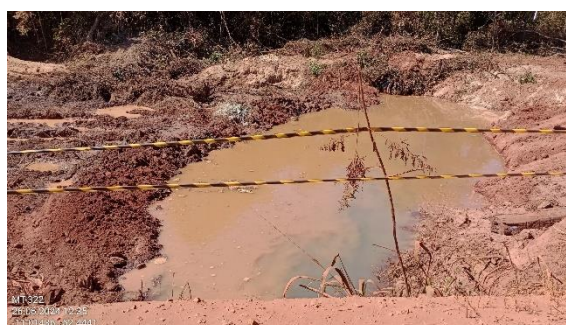
**Figura 97.** Curso hídrico assoreado e com elevada turbidez, próximo à frente de obra, a jusante.

Dessa forma, solicita-se a adoção de medidas preventivas para proteção dos cursos d'água, como a instalação de dispositivos de contenção do carreamento de sedimentos, de forma a evitar o assoreamento e a deterioração da qualidade da água. No caso de corpos hídricos com impactos decorrentes das atividades de obras, devem ser adotadas medidas mitigadoras e de recuperação, com a maior brevidade possível, buscando minimizar estes impactos.

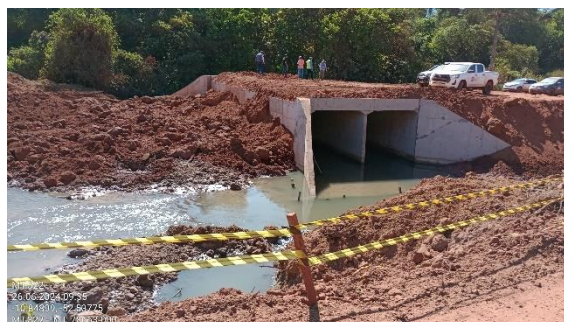
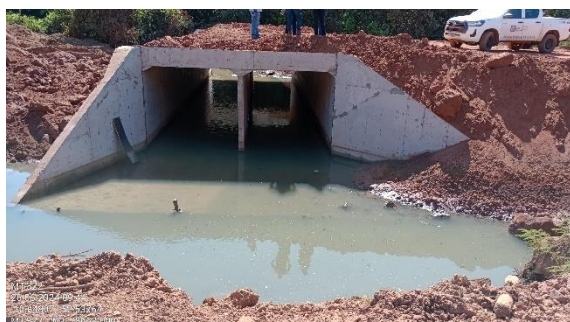
Em outra frente de obra, observou-se a execução de um Bueiro Duplo Celular de Concreto (BDCC) (Figuras 98 a 100). Constatou-se o acúmulo de sedimentos no leito do rio. Para a transposição provisória do curso d'água pelo caminho de serviço, foram utilizadas manilhas (Figura 101). A jusante da rodovia, a vegetação de APP do corpo hídrico foi suprimida e suas margens foram aterradas com o material retirado do eixo rodoviário (Figuras 102 e 103).

**Figura 99.** BDCC em trecho em obras.

**Figura 100.** BDCC em trecho em obras.

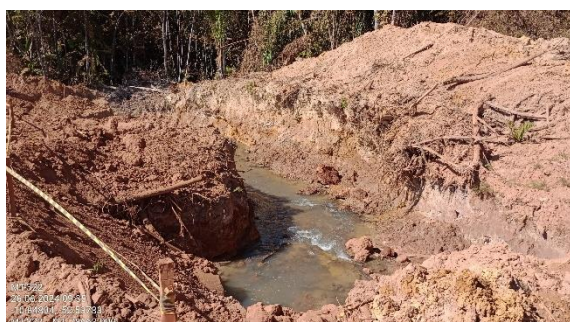
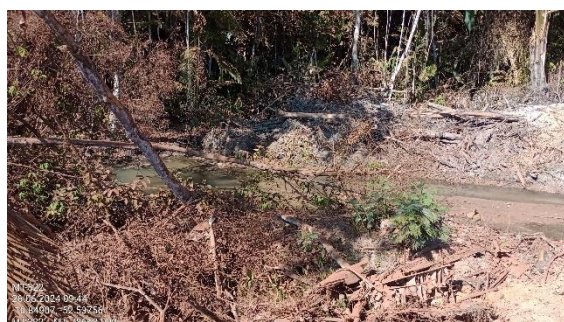
**Figura 102.** Curso d'água com as margens aterradas e restos vegetais, a jusante da rodovia.

**Figura 103.** Curso d'água com as margens aterradas e restos vegetais, a jusante da rodovia.

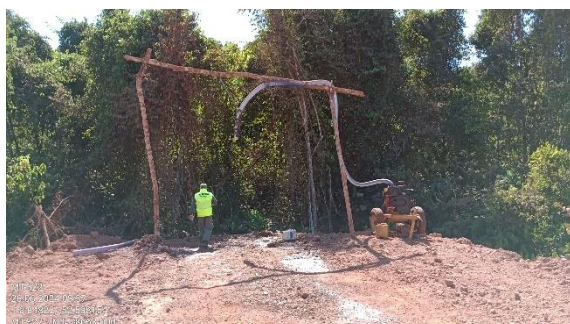
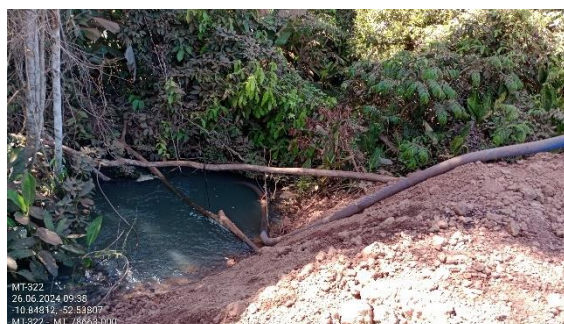
Próximo a esta obra, a montante, há um ponto de captação superficial para abastecimento de caminhão-pipa (Figuras 104 e 105).

**Figura 104.** Captação superficial de água para abastecimento de caminhão-pipa.

**Figura 105.** Captação superficial de água para abastecimento de caminhão-pipa.

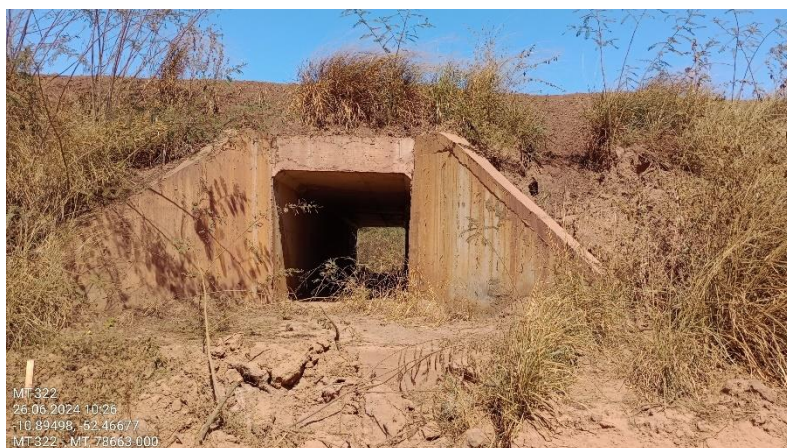
Conforme informado por representante do empreendedor, neste segmento rodoviário em obras foram instaladas duas Passagens Inferiores de Fauna (PIF). Nesta vistoria observou-se uma dessas passagens, que desemboca em uma via com trânsito de veículos (Figuras 115 e 116). A estrutura não possui plataforma seca para a travessia de fauna em períodos chuvosos, tampouco possui cerca direcionadora, o que não assegura que a estrutura seja efetivamente utilizada como passagem de fauna.

**Figura 115.** Entrada da Passagem Inferior de Fauna.

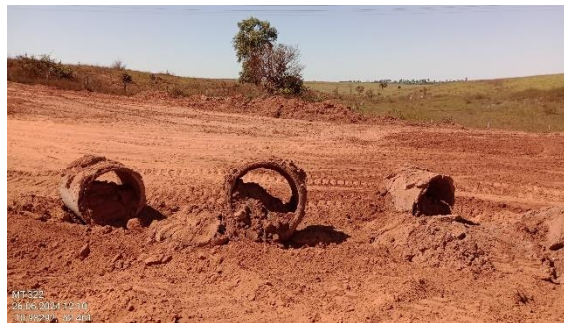
Em alguns pontos, foram identificadas manilhas dispostas irregularmente ao longo do eixo rodoviário em obras, algumas delas bastante deterioradas (Figuras 117 e 118). Os resíduos de construção civil que não serão aproveitados nas obras devem ser removidos e destinados adequadamente.

**Figura 118.** Manilhas dispostas no eixo rodoviário em obras.

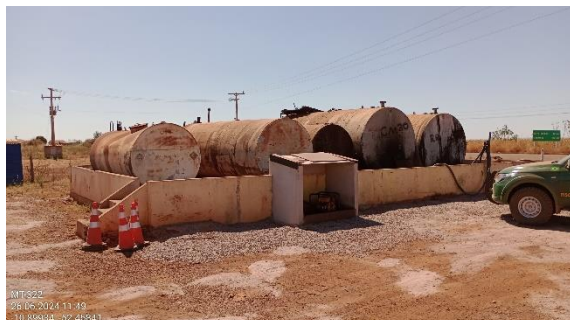
No canteiro de obras há uma caixa de contenção de tanques que está subdimensionada (Figuras 123 e 124). De acordo com informações apresentadas por um representante da empresa, dois tanques armazenavam óleo diesel - um deles com capacidade de 15m<sup>3</sup> e o outro com capacidade de 20 m<sup>3</sup> - e três tanques armazenavam emulsão asfáltica - sendo um tanque com capacidade de 15 m<sup>3</sup> e dois com capacidade de 30 m<sup>3</sup>. Portanto, os cinco tanques somam 110 m<sup>3</sup> de capacidade de armazenamento.

Conforme medidas tomadas no local, estimou-se que a caixa de contenção possui uma capacidade de aproximadamente 30 m<sup>3</sup>. Este volume representa menos de 30% da capacidade de armazenamento dos cinco tanques existentes no local.

**Figura 123.** Caixa de contenção de tanques de armazenamento.

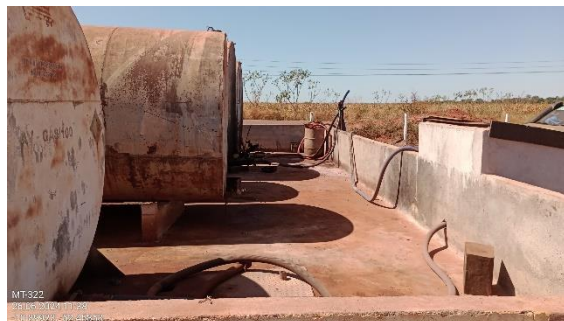
Destaca-se que foram identificadas trincas e outras avarias na estrutura da caixa de contenção e a existência de uma abertura de passagem de tubulação (Figuras 125 a 130). Em agravante, destaca-se a ausência de dreno para escoamento da água pluvial da estrutura.

**Figura 128.** Interior da caixa de contenção.

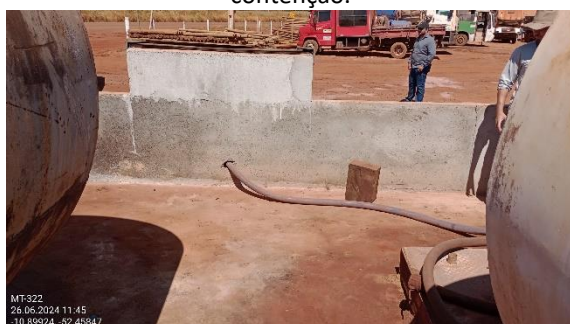
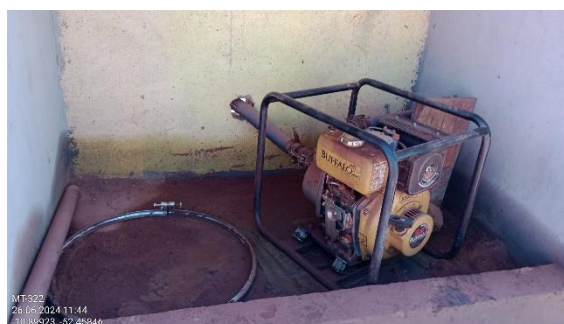
**Figura 129.** Abertura para a passagem de mangueira.

**Figura 130.** Abertura para a passagem de mangueira.

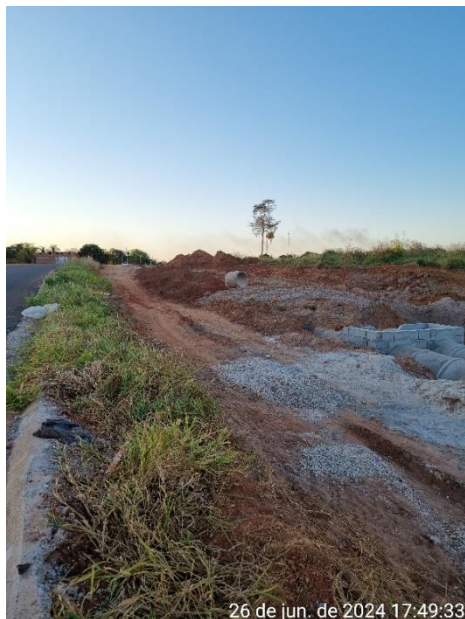
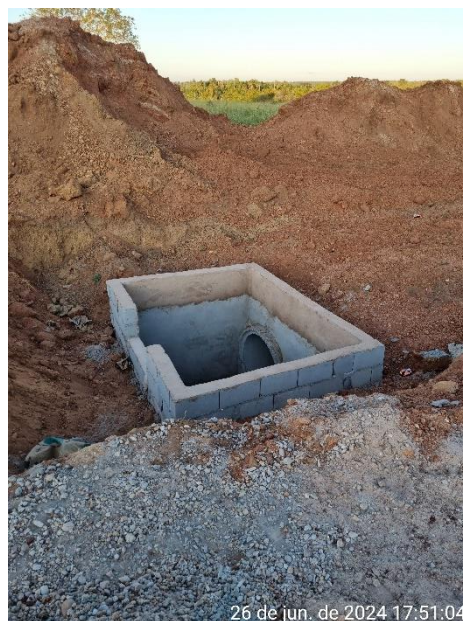
Próximo ao local onde está instalada esta placa, na margem oposta da rodovia, inicia-se a implantação de sistema de drenagem, consituída por um Bueiro Duplo Tubular de Concreto (BDTC) de grande extensão, com algumas avarias identificadas em sua estrutura (Figuras 133 a 136). O BDTC direciona o fluxo hídrico a um curso d'água, e conta com dissipadores de energia em sua saída (Figuras 137 e 138).

**Figura 133.** Obras de implantação do sistema de drenagem no início do segmento rodoviário.

**Figura 134.** BDTC em implantação.

**Figura 136.** Caixa de inspeção.

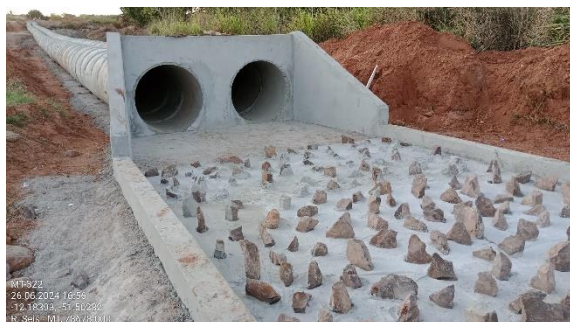
**Figura 137.** Dissipadores de energia.

**Figura 138.** Curso d'água na saída do BDTC.

Devido à grande capacidade de vazão desta OAC, recomenda-se que seja reavaliado se os dissipadores de energia instalados em sua saída são suficientes para evitar a formação de processos erosivos a jusante.

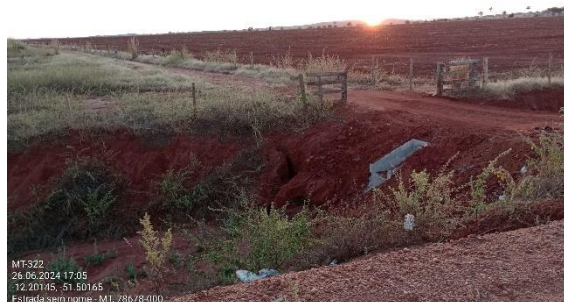
A pavimentação dos primeiros quilômetros deste segmento rodoviário em obras já se encontrava concluída, no entanto, o sistema de drenagem estava parcialmente implantado. A ausência dos dispositivos de drenagem, em parte deste segmento, estava causando a formação de processos erosivos nos taludes, dentro da faixa de domínio, como constatado em diversos pontos ao longo do trecho percorrido (Figuras 139 a 142).

**Figura 140.** Formação de sulcos erosivos próximo a acesso a uma propriedade rural.

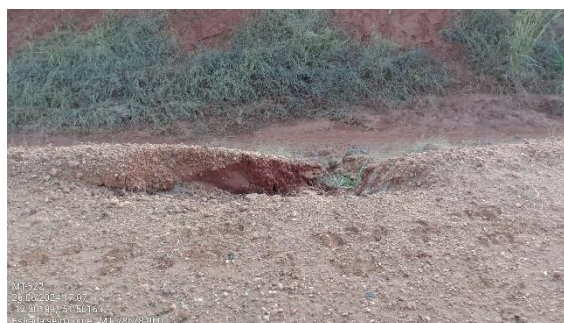
**Figura 141.** Formação de sulcos erosivos em corpo de talude.

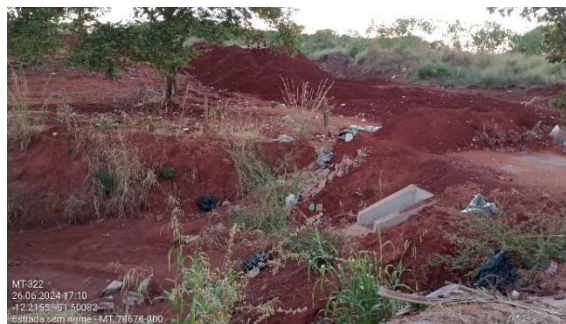
(Figuras 145 e 146). O lixão pode ser um fator de atração de animais em busca de alimentos, aumentando o risco de atropelamentos neste ponto da rodovia.

**Figura 146.** Disposição irregular de resíduos sólidos na faixa de domínio da rodovia, ao lado lixão.

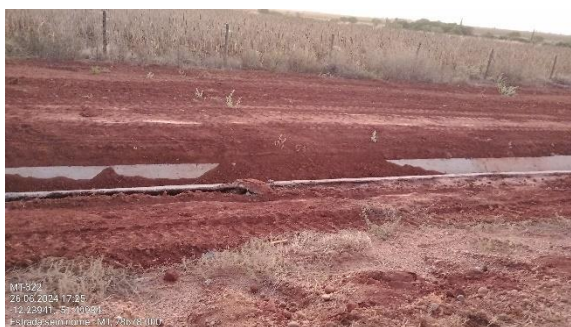
Outro ponto de atenção foi a contatação de canaletas de drenagem com acúmulo de sedimentos (Figuras 147 a 149). Em outro ponto, constatou-se a disposição de sedimentos próximo à canaleta, que podem ser carreados para o interior do dispositivo de drenagem em períodos de chuva (Figura 150). Deve ser realizada a limpeza destes dispositivos e de seu entorno, de forma a permitir seu adequado funcionamento e evitar o carreamento de sedimentos a cursos d'água.

**Figura 147.** Canaleta com acúmulo de sedimentos.

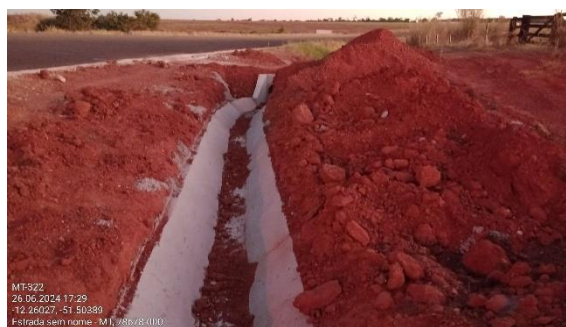
**Figura 148.** Canaleta com acúmulo de sedimentos.

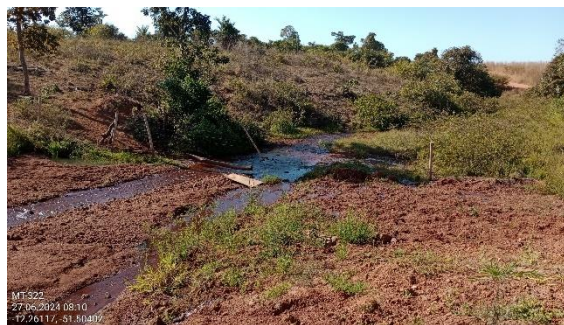
Em um curso d'água interceptado pela rodovia, constatou-se a ocorrência de erosão em suas margens, na saída de um Bueiro Simples Tubular de Concreto (BSTC). Foi realizada a aplicação de rachão a jusante desta OAC, como medida corretiva. Constatou-se o acúmulo de sedimentos no leito do rio, a ausência de APP e a formação de sulcos erosivos em suas margens (Figuras 152 a 156).

**Figura 153.** Curso hídrico com acúmulo de sedimento e sem APP, a jusante da rodovia.

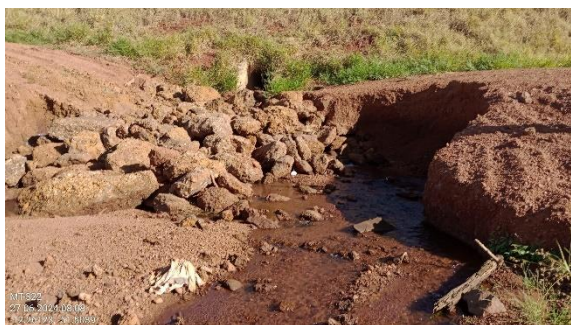
**Figura 154.** Saída do BSTC com aplicação de rachão e margem do curso d'água erodida.

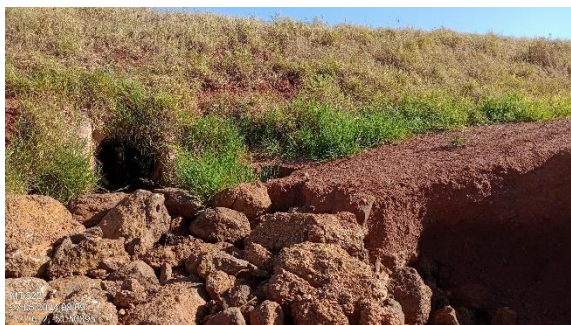
**Figura 155.** Detalhe da saída do BSTC.

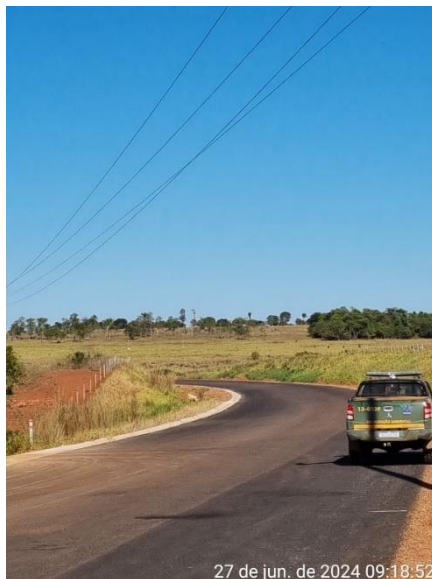
No fim do trecho com a pavimentação concluída, constatou-se que a rodovia cruza com uma linha de transmissão em altura aparentemente incompatível com a operação rodoviária (Figura 157). Recomenda-se que o empreendedor realize tratativas com a empresa que opera a linha de transmissão para realizar o alteamento das linhas neste ponto e em outras em situações congêneres.

**Figura 157.** Interação entre linha de transmissão e rodovia.

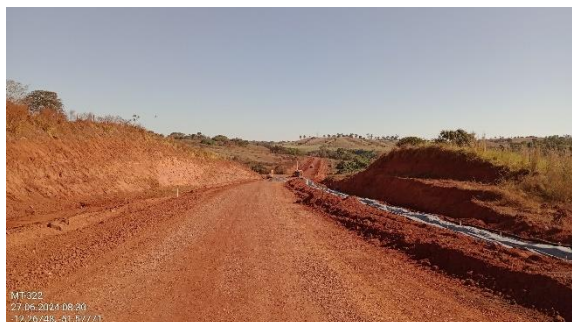
No trecho não pavimentado com obras em execução, observou-se uma frente de obra, sendo executada a implantação do sistema de drenagem (Figuras 158 a 160).

**Figura 158.** Frente de obra, com implantação de sistema de drenagem.

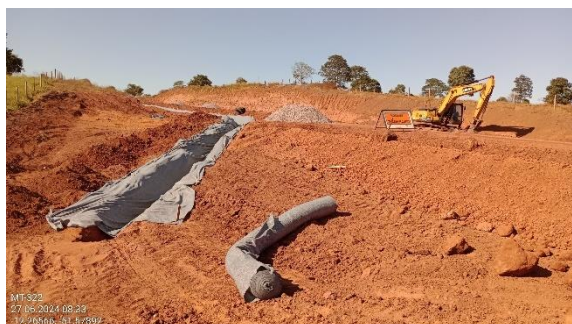
**Figura 159.** Frente de obra, com implantação de sistema de drenagem.

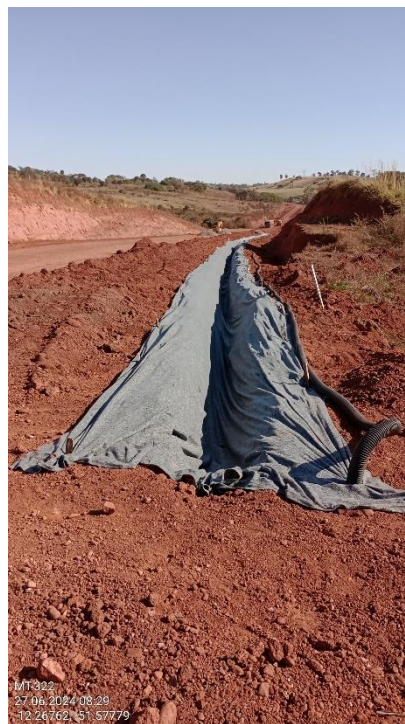
**Figura 160.** Implantação do sistema de drenagem.

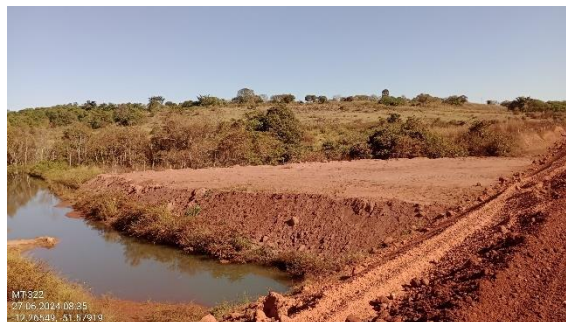
Em um curso d'água interceptado pela rodovia, constatou-se um ponto de captação de água superficial para abastecimento de caminhão-pipa (Figura 161). Na margem oposta, há uma área onde será instalado um canteiro de obras, conforme informado por um representante do empreendedor (Figura 162).

**Figura 162.** Área na margem do curso hídrico onde será instalado um canteiro de obras.

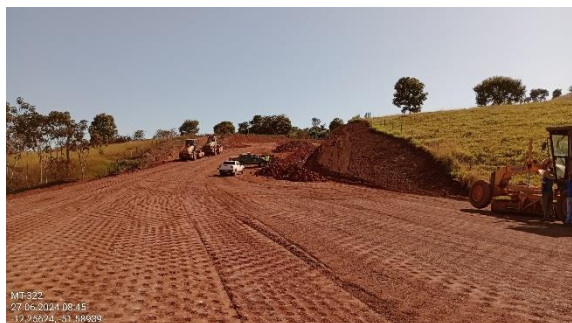
Em outra frente de obra, constatou-se um curso d'água interceptado pela rodovia com acúmulo de sedimentos em suas margens e a ausência de medidas de contenção do carreamento de sedimentos ao corpo hídrico (Figuras 163 a 167).

**Figura 163.** Frente de obra.

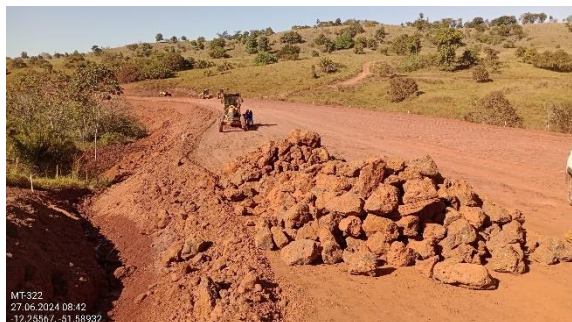
**Figura 164.** Frente de obra.

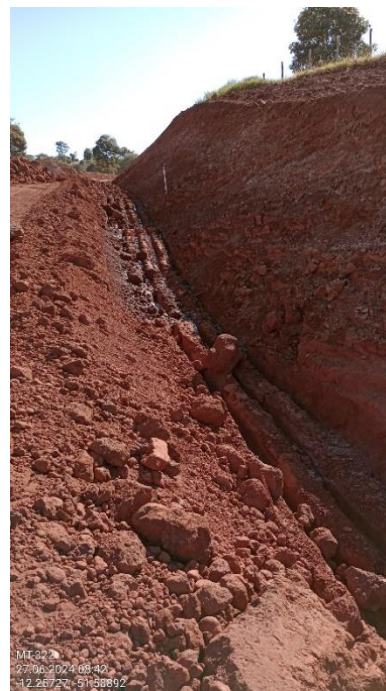
**Figura 165.** Sistema de drenagem em implantação.
