Instituto Brasileiro do Meio Ambiente e dos Recursos Naturais Renováveis

Relatório de Vistoria nº 23/2023-Cohid/CGTef/Dilic

1. Trata-se de relatório de vistoria interinstitucional (Ministério Público Federal (MPF)/Altamira/PA; Ibama/Coordenação de licenciamento ambiental de hidrelétricas, obras e estruturas fluviais (Cohid); Fundação Nacional dos Povos Indígenas (Funai)/Coordenação Regional Centro Leste do Pará (CR-CLPA); Instituto Socioambiental (ISA); e Norte Energia S. A. (NESA) nas TI's Paquiçamba e Arara da Volta Grande do Xingu, no Trecho de Vazão Reduzida da UHE Belo Monte, entre os dias 16 a 20 de outubro de 2023.

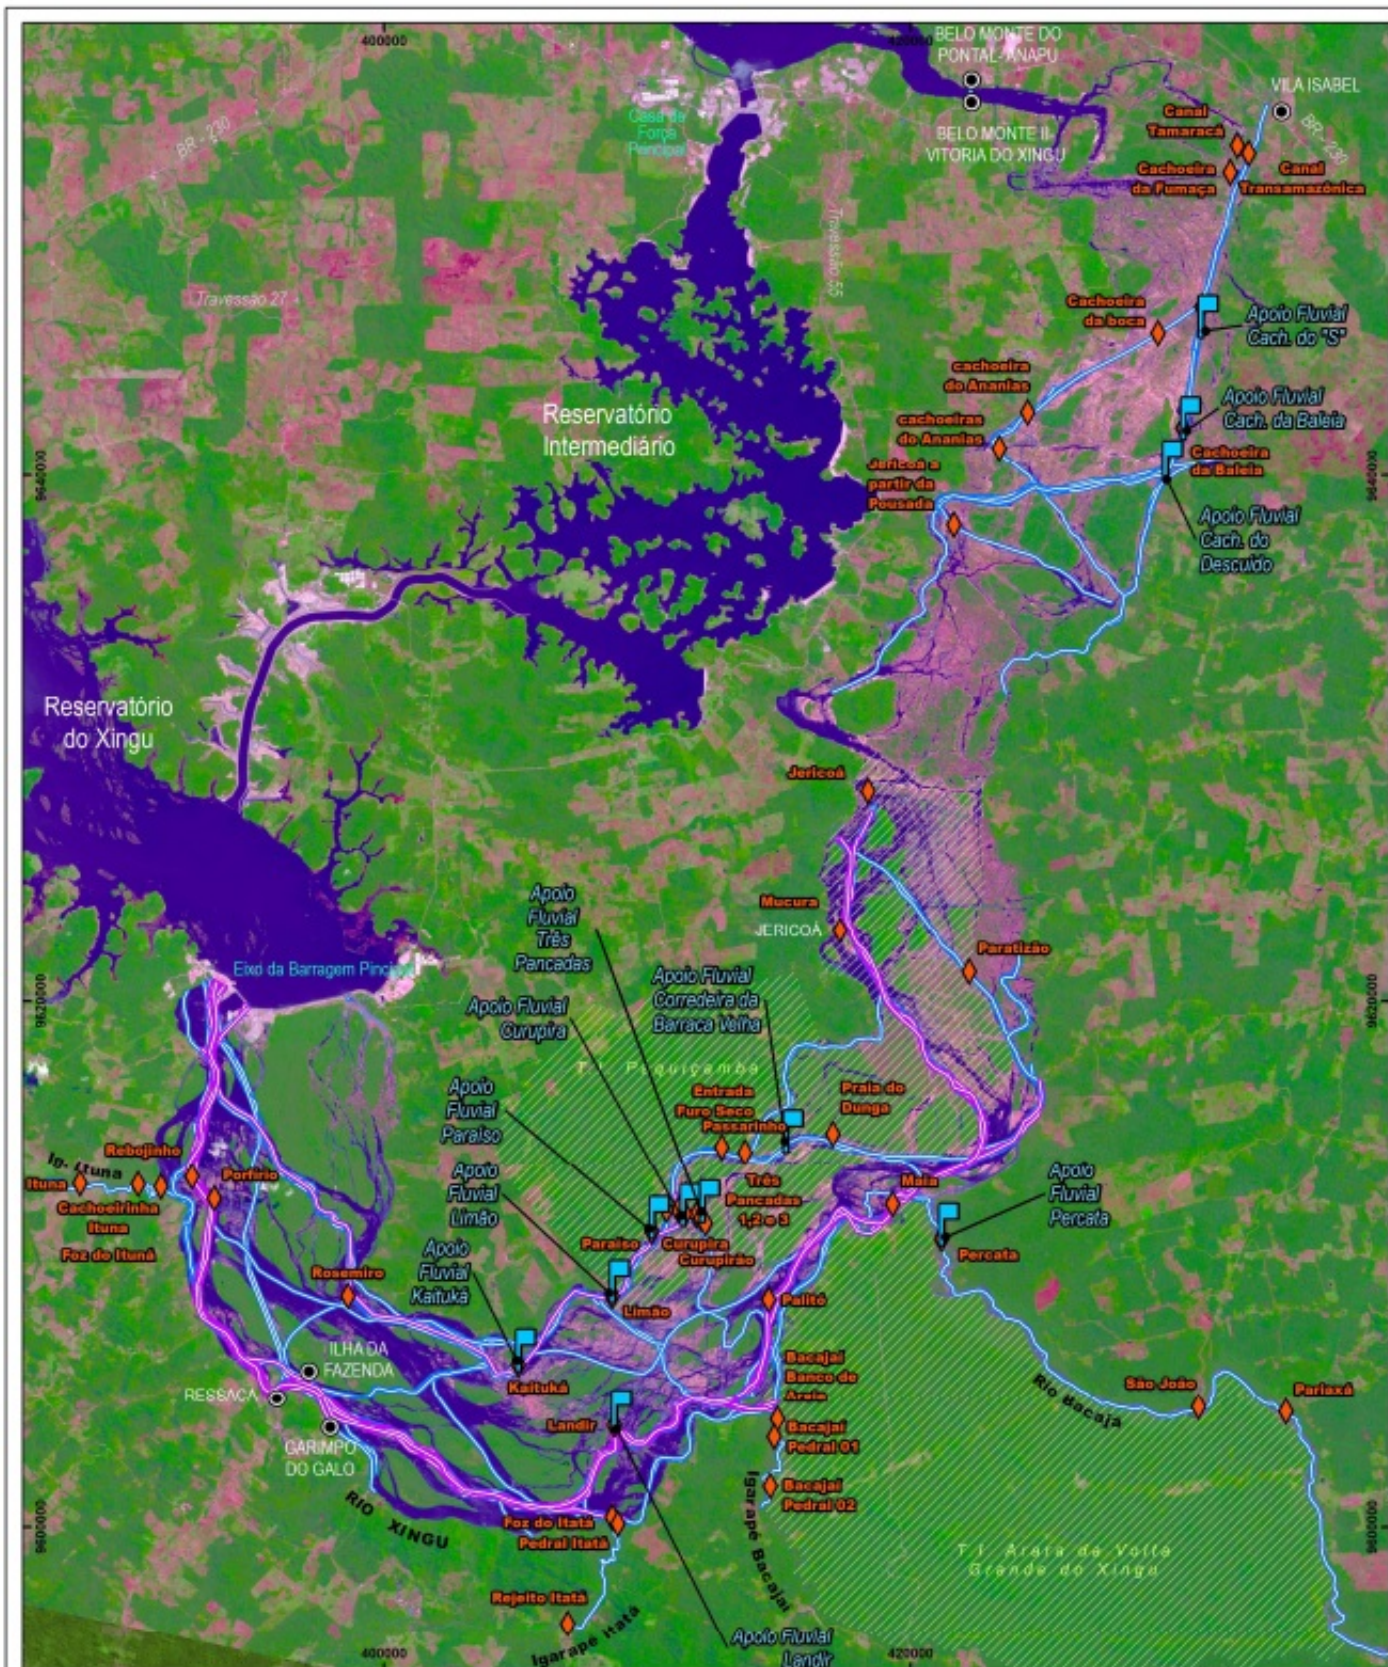
Mapa 2 - Localização das equipes de apoio fluvial e dos pontos de atenção à navegação. Créditos:

31. A partir das travessias fluviais acima relatadas, a equipe técnica constatou que o uso dos pontos de apoio à navegação instalados pela Norte Energia foram fundamentais para a realização da vistoria. Entretanto, compreende-se que a quantidade de bases de apoio fluvial ainda é insuficiente, tendo em vista a dificuldade de navegação em outros trechos. Em outras palavras, os atuais pontos de apoio não mitigam suficientemente os impactos à navegação sofridos pelos indígenas. As bases de apoio fluvial em todo o TVR, assim como os pontos de atenção à navegação monitorados pela Norte Energia podem ser visualizados no Mapa 2.
