MINISTÉRIO DO MEIO AMBIENTE E MUDANÇA DO CLIMA  
INSTITUTO BRASILEIRO DO MEIO AMBIENTE E DOS RECURSOS NATURAIS RENOVÁVEIS  
Coordenação de Licenciamento Ambiental de Transportes

**Assunto: Relatório de vistoria técnica realizada na Rodovia MT-322 - Processo Administrativo 02001.000412/2023-60.**

Este documento visa relatar as atividades e impressões coletadas durante a vistoria técnica, realizada entre os dias 24 e 28 de junho de 2024, na rodovia MT-322, entre os municípios de Peixoto de Azevedo/MT e Bom Jesus do Araguaia/MT. A vistoria teve por objetivo realizar o acompanhamento das frentes de obras de implantação e pavimentação asfáltica da rodovia e verificar os passivos ambientais existentes.

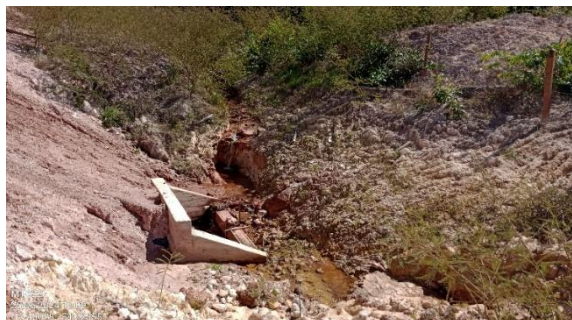
A água que escoar na vala escavada é direcionada até um corpo hídrico, onde há um Bueiro Duplo Tubular de Concreto (BDTC), com avarias em sua estrutura (Figuras 17 a 19). Observou-se acúmulo de sedimentos no interior do bueiro e assoreamento do curso d'água, em função do carregamento de sedimentos, agravado pela ausência do sistema de drenagem, por dispositivos de drenagem inadequados e pela ausência de vegetação nos taludes a montante, conforme observado nos pontos descritos acima.

**Figura 17.** Entorno do BDTC.

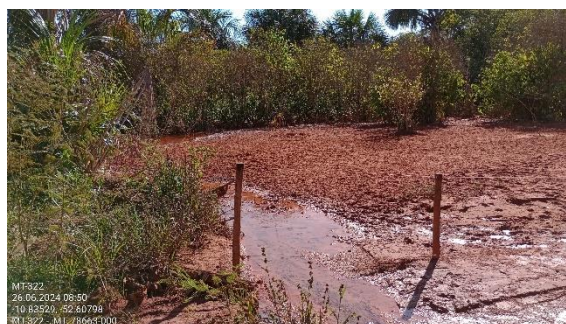
O corpo hídrico interceptado pela rodovia neste local encontrava-se bastante deteriorado, com acúmulo de sedimentos, agravado pela ausência de medidas para contenção do carreamento de sedimentos (Figuras 61 e 62). Além disso, identificou-se resíduos sólidos dispostos irregularmente próximo ao leito rio e marcas de passagem de veículos sobre o corpo hídrico, dentro da faixa de domínio a jusante da rodovia (Figuras 63 a 65).

**Figura 61.** Curso d'água assoreado próximo à cerca delimitadora da faixa de domínio da rodovia, a montante.

Dessa forma, solicita-se a adoção de medidas preventivas para proteção dos cursos d'água, como a instalação de dispositivos de contenção do carreamento de sedimentos, de forma a evitar o assoreamento e a deterioração da qualidade da água. No caso de corpos hídricos com impactos decorrentes das atividades de obras, devem ser adotadas medidas mitigadoras e de recuperação, com a maior brevidade possível, buscando minimizar estes impactos.

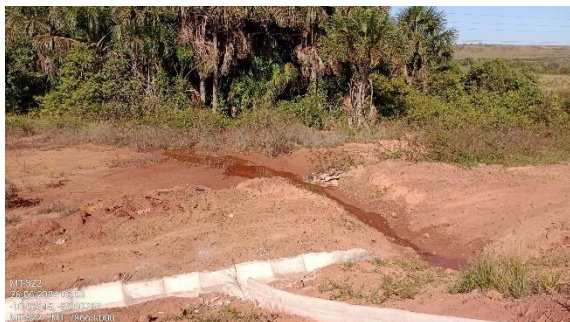
**Figura 62.** Curso d'água assoreado e sem APP, a jusante.

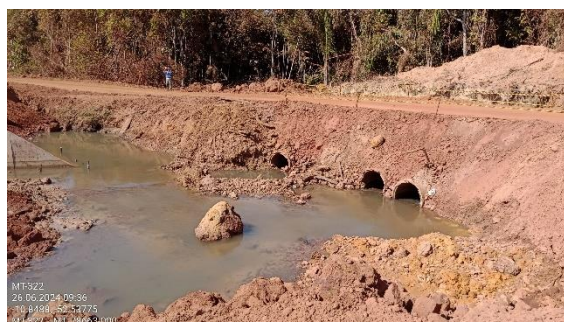
Em outra frente de obra, observou-se a execução de um Bueiro Duplo Celular de Concreto (BDCC) (Figuras 98 a 100). Constatou-se o acúmulo de sedimentos no leito do rio. Para a transposição provisória do curso d'água pelo caminho de serviço, foram utilizadas manilhas (Figura 101). A jusante da rodovia, a vegetação de APP do corpo hídrico foi suprimida e suas margens foram aterradas com o material retirado do eixo rodoviário (Figuras 102 e 103).

**Figura 101.** Manilhas para transposição do curso hídrico pelo caminho de serviço.

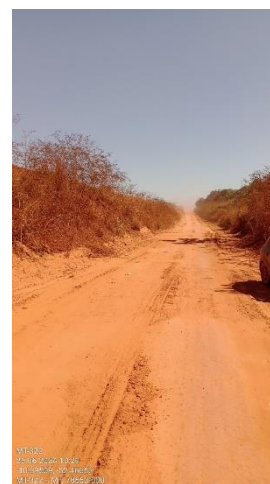
Conforme informado por representante do empreendedor, neste segmento rodoviário em obras foram instaladas duas Passagens Inferiores de Fauna (PIF). Nesta vistoria observou-se uma dessas passagens, que desemboca em uma via com trânsito de veículos (Figuras 115 e 116). A estrutura não possui plataforma seca para a travessia de fauna em períodos chuvosos, tampouco possui cerca direcionadora, o que não assegura que a estrutura seja efetivamente utilizada como passagem de fauna.

**Figura 116.** Via onde desemboca a Passagem de Fauna.

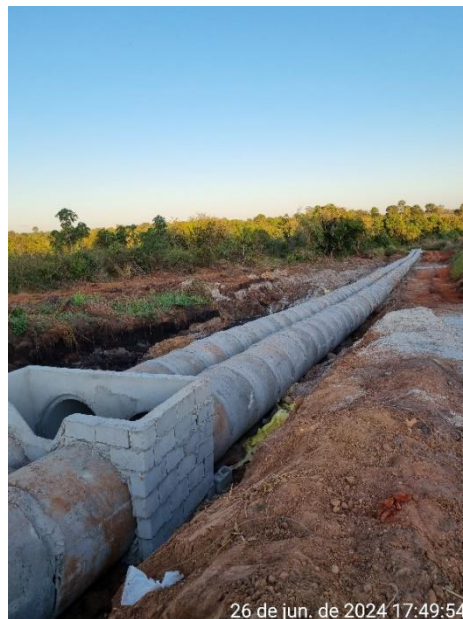
Próximo ao local onde está instalada esta placa, na margem oposta da rodovia, inicia-se a implantação de sistema de drenagem, consituída por um Bueiro Duplo Tubular de Concreto (BDTC) de grande extensão, com algumas avarias identificadas em sua estrutura (Figuras 133 a 136). O BDTC direciona o fluxo hídrico a um curso d'água, e conta com dissipadores de energia em sua saída (Figuras 137 e 138).

**Figura 133.** Obras de implantação do sistema de drenagem no início do segmento rodoviário.

**Figura 134.** BDTC em implantação.

**Figura 136.** Caixa de inspeção.

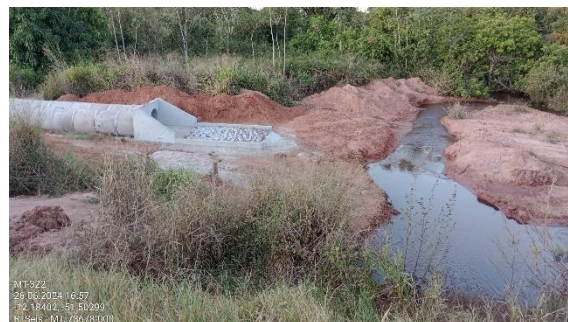
**Figura 137.** Dissipadores de energia.

**Figura 138.** Curso d'água na saída do BDTC.

Devido à grande capacidade de vazão desta OAC, recomenda-se que seja reavaliado se os dissipadores de energia instalados em sua saída são suficientes para evitar a formação de processos erosivos a jusante.

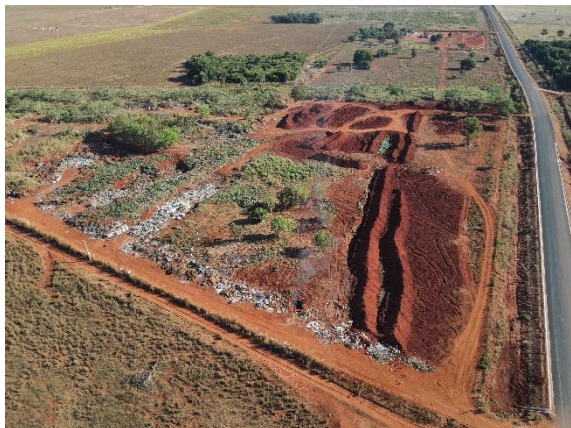
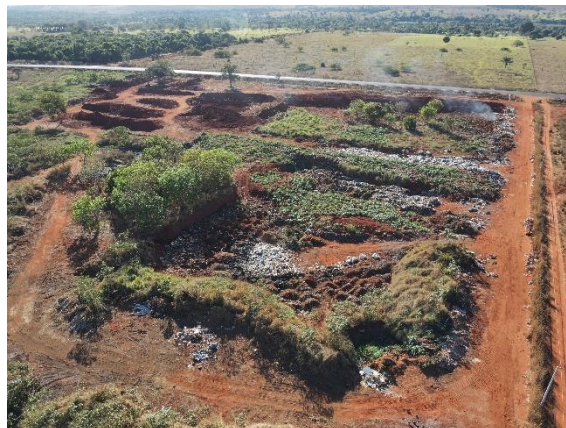
Na margem da rodovia, há um lixão utilizado para a disposição de resíduos sólidos gerados no município de Bom Jesus do Araguaia/MT (Figuras 143 e 144). Constatou-se a prática de queima de resíduos e a disposição de resíduos também dentro da faixa de domínio da rodovia

**Figura 143.** Foto aérea do lixão localizado à margem da rodovia.

**Figura 144.** Foto aérea do lixão localizado à margem da rodovia.

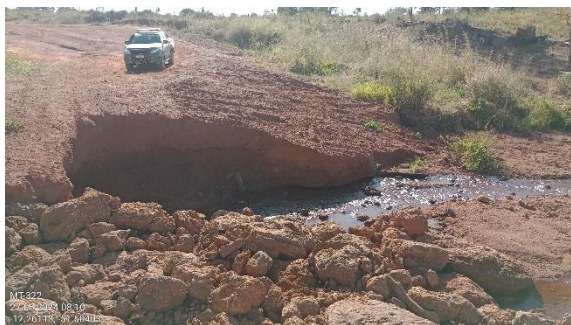
Em um curso d'água interceptado pela rodovia, constatou-se a ocorrência de erosão em suas margens, na saída de um Bueiro Simples Tubular de Concreto (BSTC). Foi realizada a aplicação de rachão a jusante desta OAC, como medida corretiva. Constatou-se o acúmulo de sedimentos no leito do rio, a ausência de APP e a formação de sulcos erosivos em suas margens (Figuras 152 a 156).

**Figura 152.** Margem do curso d'água erodida.

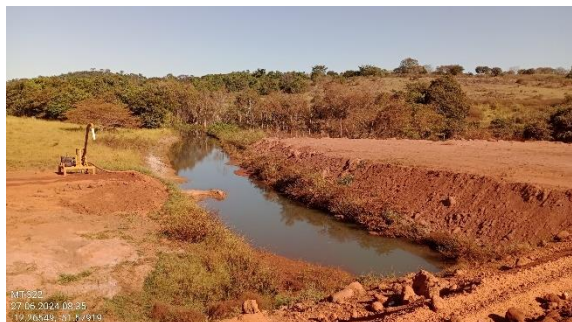
Em um curso d'água interceptado pela rodovia, constatou-se um ponto de captação de água superficial para abastecimento de caminhão-pipa (Figura 161). Na margem oposta, há uma área onde será instalado um canteiro de obras, conforme informado por um representante do empreendedor (Figura 162).

**Figura 161.** Captação de água superficial para abastecimento de caminhão-pipa.

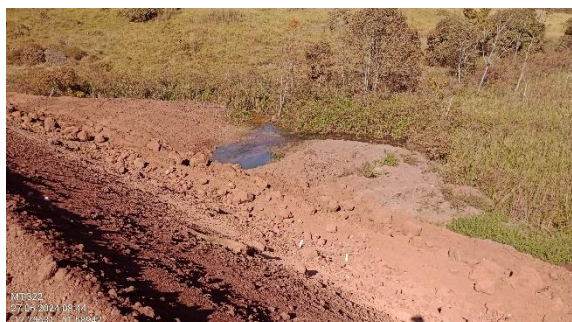
Em outra frente de obra, constatou-se um curso d'água interceptado pela rodovia com acúmulo de sedimentos em suas margens e a ausência de medidas de contenção do carreamento de sedimentos ao corpo hídrico (Figuras 163 a 167).

**Figura 166.** Curso d'água assoreado a montante.

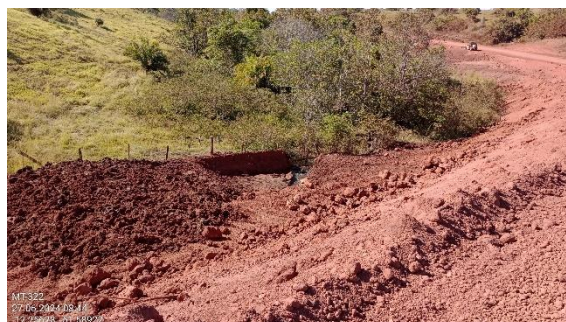
**Figura 167.** Curso d'água assoreado a jusante.

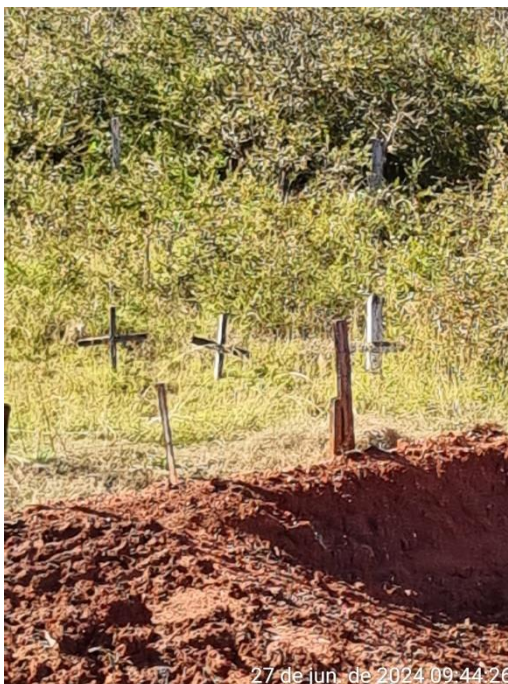
Neste local foi localizado, logo após a cerca delimitadora da faixa de domínio, aquilo que um representante do empreendedor informou ser um antigo cemitério familiar. É possível observar, pelo menos, três cruzeiros fincados no solo ao lado do curso d'água, a jusante da rodovia (Figura 168).

Figura 168. Cruzeiros do lado de fora da faixa de domínio.
